# Asbestinventarisatetest

Stationsstraat 209, 1770 Liedekerke

Attestnummer : 20250610-000465.000

# Zone 1: Hoofdgebouw

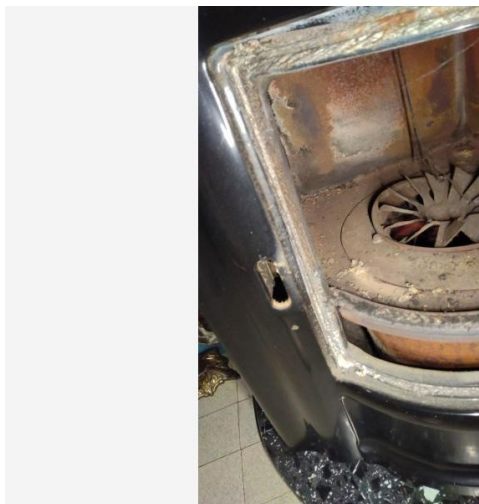
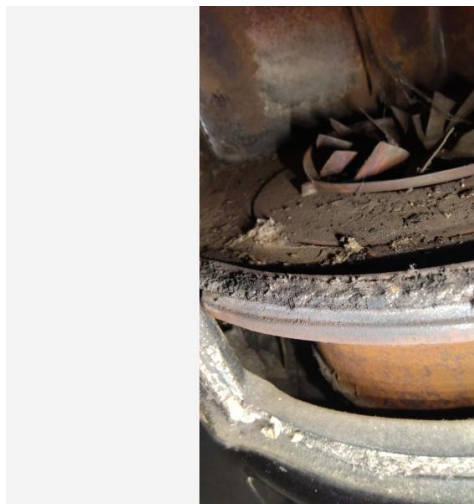
**Dringend verwijderen**

Eindbeoordeling materiaalrisico	Hoog materiaalrisico en/of hoge kans op vezelvrijgave
---------------------------------	---

Gebondenheid	Categorie 3: niet-hechtgebonden met weinig of geen matrix
Asbestsoort (vezeltype)	Alleen chrysotiel
Asbestconcentratie	Hoog ( $\geq 50\%$ )
Afschermingsgraad van het gehele materiaal	Geheel of deels (ook) vrij aan binnenluchtstromen
Toestand van het materiaal	Matig beschadigd, matig verweerd

Beschrijving	Kachel koord
Omgeving	Binnen
Primaire drager	HVAC infrastructuur en uitrusting
Asbestmateriaal	Koord, lint, band, strip
Bindmiddel van asbestmateriaal	Weinig of geen bindmiddel (textiel, bevolking, ...)
Gebondenheid op basis van bindmiddel	Niet-hechtgebonden
Hoeveelheid (lengte - omtrek - aantal)	• 1,00 m - 1,00 cm - 1 stuk
Totale oppervlakte	0,01 m <sup>2</sup>
Eenvoudig bereikbaar	Ja
Bevestigingswijze	• Geklemd
Identificatiemethode	Vaststelling zonder monstername
Destructieve handeling voor identificatie	Nee
Opmerking	Op vraag van de eigenaar werd geen monstername uitgevoerd

- Verwijder dit asbestmateriaal zo snel mogelijk. Volg de toestand goed op.
- Voer bijkomende staalname(s) uit.

- Eenvoudige handelingen: mag via doe-het-zelf of door werknemer(s) met opleidingsattest eenvoudige handelingen  
De kachel in zijn geheel verwijderen zonder de asbesttoepassing te beschadigen

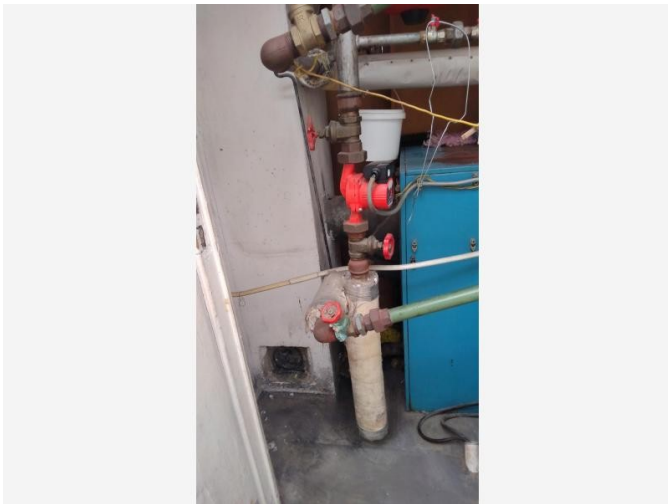
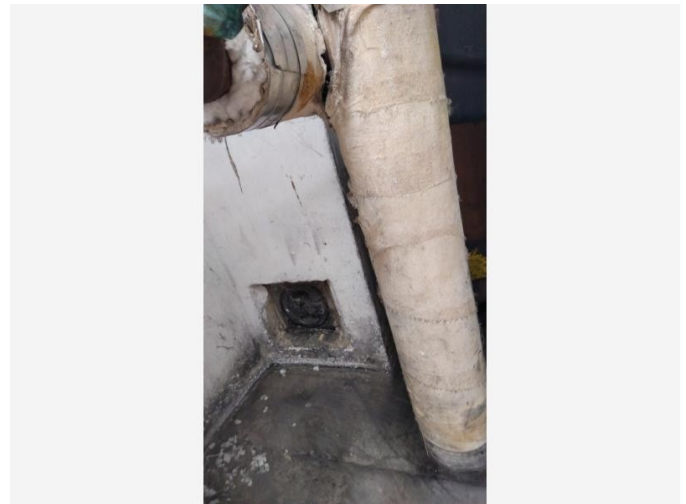
**Dringend verwijderen**

Eindbeoordeling materiaalrisico	Hoog materiaalrisico en/of hoge kans op vezelvrijgave
---------------------------------	---

Gebondenheid	Categorie 2: niet-hechtgebonden met matrix
Asbestsoort (vezeltype)	Crocidoliet aanwezig
Asbestconcentratie	Hoog ( $\geq 50\%$ )
Afschermingsgraad van het gehele materiaal	Geheel of deels (ook) vrij aan de binnenlucht
Toestand van het materiaal	Licht beschadigd, licht verweerd. Intact calciumsilicaatmateriaal of categorie III 'gebondenheid'

Beschrijving	Leidingisolatie
Omgeving	Binnen
Primaire drager	HVAC infrastructuur en uitrusting
Asbestmateriaal	In-situ afwerkingslagen - Thermische isolatie
Bindmiddel van asbestmateriaal	Gips - kalk
Gebondenheid op basis van bindmiddel	Niet-hechtgebonden
Hoeveelheid (lengte - omtrek - dikte - aantal)	<ul style="list-style-type: none"><li>• 40,00 m - 30,00 cm - 1,00 cm - 1 stuk</li></ul>
Totaal volume	0,12 m <sup>3</sup>
Eenvoudig bereikbaar	Ja
Bevestigingswijze	<ul style="list-style-type: none"><li>• Verlijmd, ingegoten, versmeerd</li></ul>
Identificatiemethode	Vaststelling zonder monstername  Motivatie: Op vraag van de eigenaar-opdrachtgever werd geen monstername uitgevoerd
Destructieve handeling voor identificatie	Nee

- Verwijder dit asbestmateriaal zo snel mogelijk. Volg de toestand goed op.
- Voer bijkomende staalname(s) uit.

- Hermetische zone (erkend asbestverwijderaar)  
Enkel door erkend asbestverwijderaar

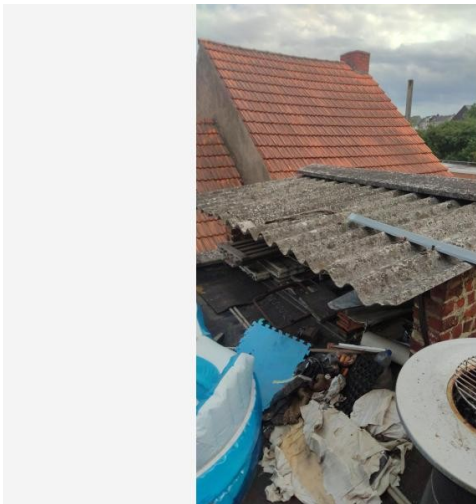
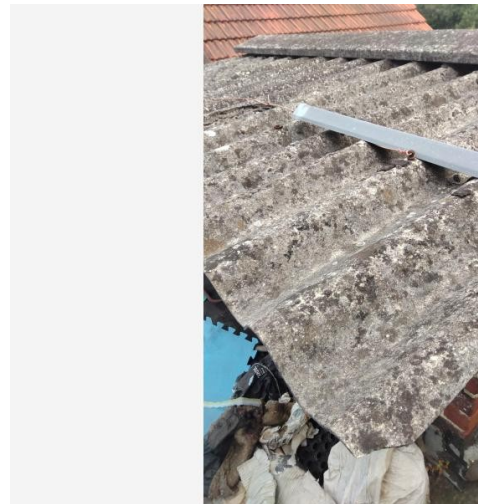
Verwijderen

Eindbeoordeling materiaalrisico	Verhoogd materiaalrisico en/of verhoogde kans op vezelvrijgave
---------------------------------	--

Gebondenheid	Categorie 1: hechtgebonden in oorsprong
Asbestsoort (vezeltype)	Crocidoliet aanwezig
Asbestconcentratie	Laag (< 50%)
Afschermingsgraad van het gehele materiaal	Geheel of deels vrij aan de buitenlucht
Toestand van het materiaal	Matig beschadigd, matig verweerd

Beschrijving	Golfplaat
Omgeving	Buiten
Primaire drager	Schuin dak
Asbestmateriaal	Dak- en gevelbekleding - Golfplaat
Bindmiddel van asbestmateriaal	Cement
Gebondenheid op basis van bindmiddel	Hecht
Hoeveelheid (oppervlakte - aantal)	• 2,00 m <sup>2</sup> - 1 stuk
Totale oppervlakte	2,00 m <sup>2</sup>
Eenvoudig bereikbaar	Ja
Bevestigingswijze	• Geschroefd
Identificatiemethode	Vaststelling zonder monsternamen
Destructieve handeling voor identificatie	Nee

- Verwijder dit asbestmateriaal zo snel mogelijk. Volg de toestand goed op.

- Eenvoudige handelingen: mag via doe-het-zelf of door werknemer(s) met opleidingsattest eenvoudige handelingen  
Mag via doe het zelf mits bijkomende maatregelen

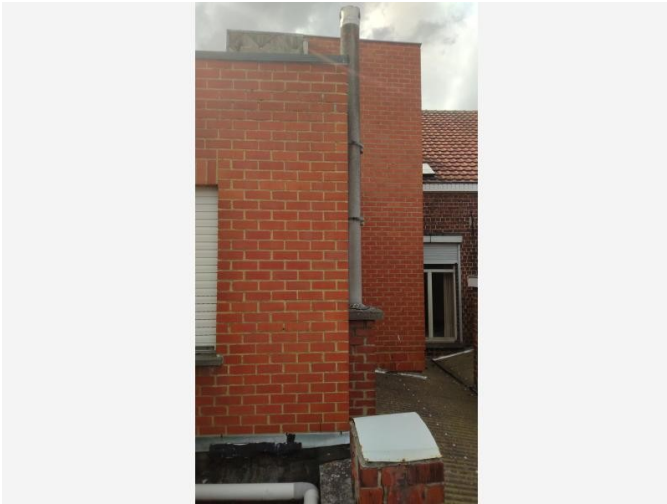
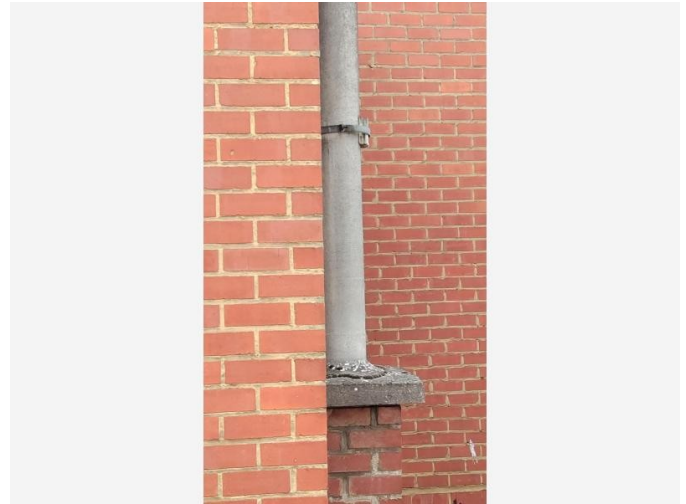
Verwijderen

Dit type buis bevat meestal asbest.

Eindbeoordeling materiaalarisico	Laag materiaalarisico en/of verlaagde kans op vezelvrijgave
----------------------------------	---

Gebondenheid	Categorie 1: hechtgebonden in oorsprong
Asbestsoort (vezeltype)	Crocidoliet aanwezig
Asbestconcentratie	Laag (< 50%)
Afschermingsgraad van het gehele materiaal	Geheel of deels vrij aan de buitenlucht
Toestand van het materiaal	Licht beschadigd, licht verweerd. Intact calciumsilicaatmateriaal of categorie III 'gebondenheid'

Beschrijving	Rookgaskanaal in asbest cement
Omgeving	Buiten
Primaire drager	HVAC infrastructuur en uitrusting
Asbestmateriaal	Rookgaskanaal
Bindmiddel van asbestmateriaal	Cement
Gebondenheid op basis van bindmiddel	Hecht
Hoeveelheid (lengte - omtrek - dikte - aantal)	<ul style="list-style-type: none"><li>• 2,00 m - 15,00 cm - 1,50 cm - 2 stuks</li></ul>
Totaal volume	0,009 m <sup>3</sup>
Eenvoudig bereikbaar	Ja
Bevestigingswijze	<ul style="list-style-type: none"><li>• Geklemd</li><li>• Verlijmd, ingegoten, versmeerd</li></ul>
Identificatiemethode	Vaststelling zonder monstername
Destructieve handeling voor identificatie	Nee
Opmerking	Deze oppervlakte werd niet gemeten, maar geschat op basis van een benadering voor alle aanwezige rookgaskanalen. Deze schatting mag niet worden gebruikt als maatstaf voor heffingen.

- Zorg voor een veilig beheer. Vermijd het beschadigen van het asbestmateriaal. Controleer de toestand jaarlijks op wijzigingen.
- Voer bijkomende staalname(s) uit.

- Eenvoudige handelingen: enkel door erkend asbestverwijderaar  
Er werd geen staal genomen van het materiaal, dit met kans op breuk - schade.

Vermoedelijk loopt de buis door in een kanaal in de gemetste schouw, dit vereist specifieke bijkomende maatregelen en voldoende expertise om deze buis correct te verwijderen zonder de buis stuk te maken. Bij het verwijderen kan stof voorkomen.

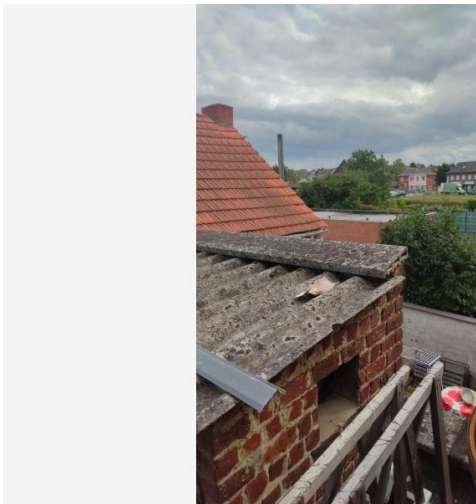
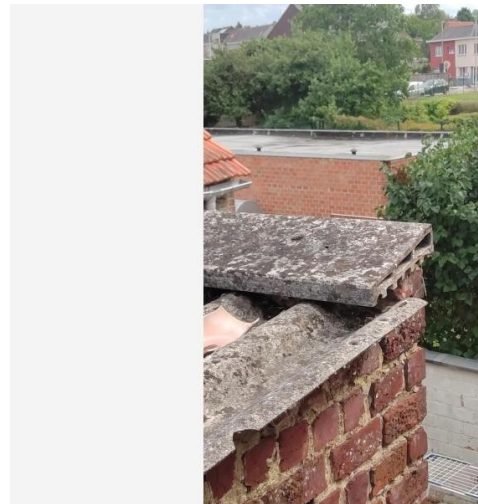
Verwijderen

Eindbeoordeling materiaalrisico	Verhoogd materiaalrisico en/of verhoogde kans op vezelvrijgave
---------------------------------	--

Gebondenheid	Categorie 1: hechtgebonden in oorsprong
Asbestsoort (vezeltype)	Crocidoliet aanwezig
Asbestconcentratie	Laag (< 50%)
Afschermingsgraad van het gehele materiaal	Geheel of deels vrij aan de buitenlucht
Toestand van het materiaal	Matig beschadigd, matig verweerd

Beschrijving	Deksteen
Omgeving	Buiten
Primaire drager	Wand vrijstaand (scheidingsmuur, ...)
Asbestmateriaal	Plaat, paneel, tablet - Hol
Bindmiddel van asbestmateriaal	Cement
Gebondenheid op basis van bindmiddel	Hecht
Hoeveelheid (oppervlakte - dikte - aantal)	• 10,00 m <sup>2</sup> - 5,00 cm - 1 stuk
Totaal volume	0,50 m <sup>3</sup>
Eenvoudig bereikbaar	Ja
Bevestigingswijze	• Onbekend
Identificatiemethode	Vaststelling zonder monstername
Destructieve handeling voor identificatie	Nee

- Verwijder dit asbestmateriaal zo snel mogelijk. Volg de toestand goed op.

- Eenvoudige handelingen: mag via doe-het-zelf of door werknemer(s) met opleidingsattest eenvoudige handelingen  
Aanbevolen saneringsmethode: Eenvoudige handeling met bijkomende maatregelen. Het materiaal dient goed te worden gefixeerd voor deze wordt verwijderd.

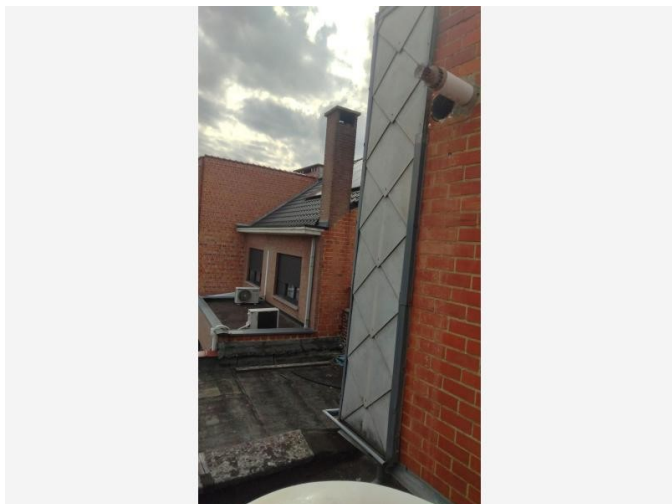
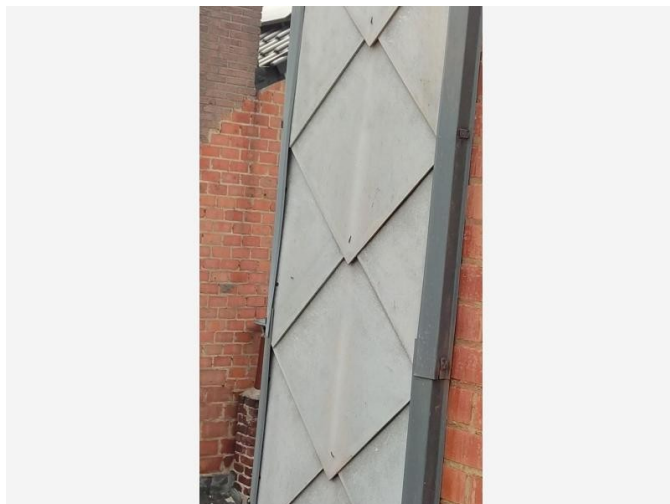
Verwijderen

Eindbeoordeling materiaalrisico	Laag materiaalrisico en/of verlaagde kans op vezelvrijgave
---------------------------------	--

Gebondenheid	Categorie 1: hechtgebonden in oorsprong
Asbestsoort (vezeltype)	Crocidoliet aanwezig
Asbestconcentratie	Laag (< 50%)
Afschermingsgraad van het gehele materiaal	Enkel randen niet afgeschermd maar geen contact met binnenluchtstromen
Toestand van het materiaal	Matig beschadigd, matig verweerd

Beschrijving	Leien gevel
Omgeving	Buiten
Primaire drager	Wand buitenschil
Asbestmateriaal	Dak- en gevelbekleding - Lei, shingle
Bindmiddel van asbestmateriaal	Cement
Gebondenheid op basis van bindmiddel	Hecht
Hoeveelheid (oppervlakte - aantal)	• 100,00 m <sup>2</sup> - 1 stuk
Totale oppervlakte	100,00 m <sup>2</sup>
Eenvoudig bereikbaar	Ja
Bevestigingswijze	• Genageld, geniet
Identificatiemethode	Vaststelling zonder monsternamen
Destructieve handeling voor identificatie	Nee

- Zorg voor een veilig beheer. Vermijd het beschadigen van het asbestmateriaal. Controleer de toestand jaarlijks op wijzigingen.

- Eenvoudige handelingen: mag via doe-het-zelf of door werknemer(s) met opleidingsattest eenvoudige handelingen  
Aanbevolen saneringsmethode: Eenvoudige handeling met bijkomende maatregelen. Het materiaal dient goed te worden gefixeerd voor deze wordt verwijderd.

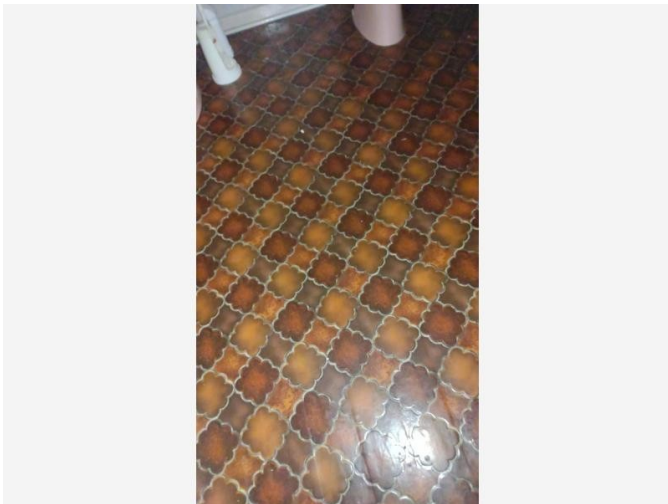
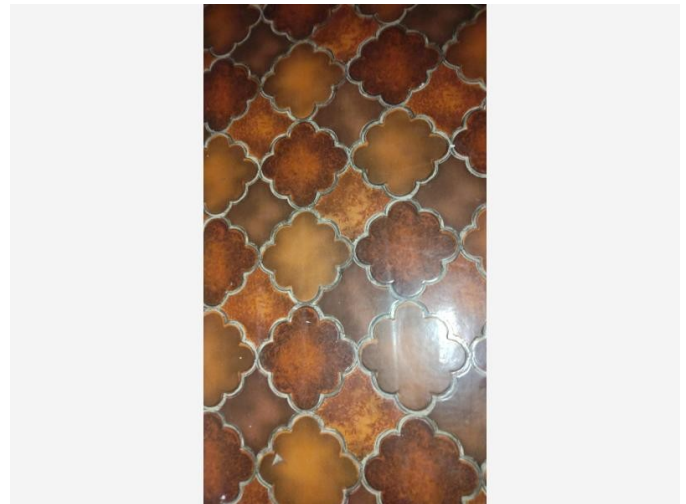
Verwijderen

Eindbeoordeling materiaalrisico	Verhoogd materiaalrisico en/of verhoogde kans op vezelvrijgave
---------------------------------	--

Gebondenheid	Categorie 2: niet-hechtgebonden met matrix
Asbestsoort (vezeltype)	Alleen chrysotiel
Asbestconcentratie	Hoog ( $\geq 50\%$ )
Afschermingsgraad van het gehele materiaal	Geheel of deels (ook) vrij aan de binnenlucht
Toestand van het materiaal	Licht beschadigd, licht verweerd. Intact calciumsilicaatmateriaal of categorie III 'gebondenheid'

#	Type	Referentie	Resultaat
7.1	Mengmonster	M03	Chrysotiel

Beschrijving	Vinylvloer
Omgeving	Binnen
Primaire drager	Vloer
Asbestmateriaal	Prefab - afwerking - Vloerzeil
Bindmiddel van asbestmateriaal	Karton - papier - viltachtig
Gebondenheid op basis van bindmiddel	Niet-hechtgebonden
Hoeveelheid (oppervlakte - aantal)	• 20,00 m <sup>2</sup> - 1 stuk
Totale oppervlakte	20,00 m <sup>2</sup>
Eenvoudig bereikbaar	Ja
Bevestigingswijze	• Verlijmd, ingegoten, versmeerd
Identificatiemethode	Vaststelling met monstername
Destructieve handeling voor identificatie	Nee
Opmerking	Deze oppervlakte is niet gemeten geweest meer een schatting bij benadering voor alle aanwezige vinylvloeren, deze hoeveelheid mag niet gebruikt worden als maatstaf van heffing.

- Zorg voor een veilig beheer. Vermijd het beschadigen van het asbestmateriaal. Controleer de toestand jaarlijks op wijzigingen.
- Verwijder dit asbestmateriaal zo snel mogelijk. Volg de toestand goed op.

- Hermetische zone (erkend asbestverwijderaar)  
Vinyl mag uitsluitend worden verwijderd door een erkende verwijderaar. Het verwijderen van deze toepassing is zeer specifiek en vereist de nodige ervaring en diploma's om dit op een veilige manier uit te voeren. Probeer deze toepassing zeker niet zelf te verwijderen!

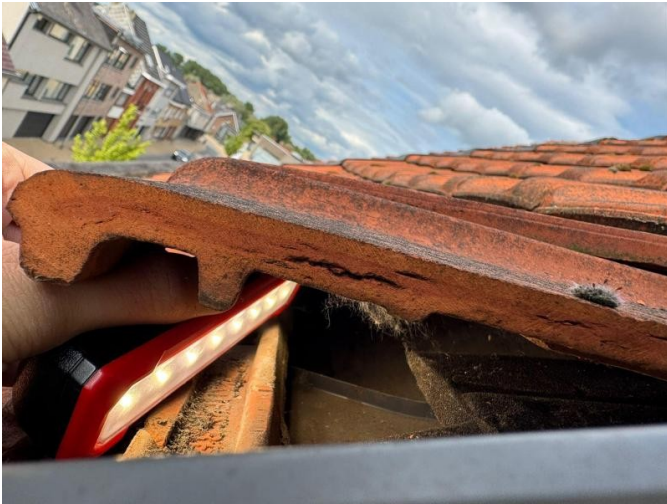
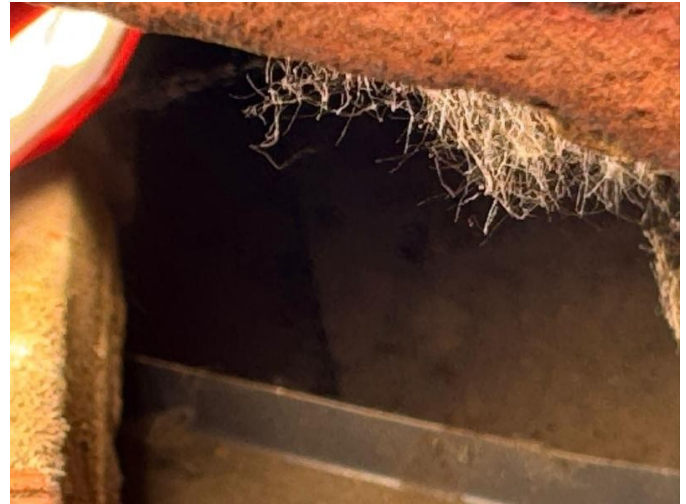
Zorgvuldig beheren

Eindbeoordeling materiaalrisico	Laag materiaalrisico en/of verlaagde kans op vezelvrijgave
---------------------------------	--

Gebondenheid	Categorie 1: hechtgebonden in oorsprong
Asbestsoort (vezeltype)	Crocidoliet aanwezig
Asbestconcentratie	Laag (< 50%)
Afschermingsgraad van het gehele materiaal	Geheel of deels vrij aan de buitenlucht
Toestand van het materiaal	Licht beschadigd, licht verweerd. Intact calciumsilicaatmateriaal of categorie III 'gebondenheid'

Beschrijving	Onderdak type menuiserie
Omgeving	Buiten
Primaire drager	Schuin dak
Asbestmateriaal	Plaat, paneel, tablet - Type Menuiserie
Bindmiddel van asbestmateriaal	Cement
Gebondenheid op basis van bindmiddel	Hecht
Hoeveelheid (oppervlakte - dikte - aantal)	<ul style="list-style-type: none"> <li>90,00 m<sup>2</sup> - 0,35 cm - 1 stuk</li> </ul>
Totaal volume	0,315 m <sup>3</sup>
Eenvoudig bereikbaar	Ja
Bevestigingswijze	<ul style="list-style-type: none"> <li>Genageld, geniet</li> </ul>
Identificatiemethode	Vaststelling zonder monsternamen
Destructieve handeling voor identificatie	Nee
Opmerking	Deze oppervlakte, volumes en gewichten zijn niet gemeten, maar geschat op basis van een benadering van de aanwezige onderdakplaten (de opgegeven hoeveelheden mogen niet gebruikt worden als maatstaf voor heffingen). Op vraag van de eigenaar werd er geen monsternamen uitgevoerd.

- Zorg voor een veilig beheer. Vermijd het beschadigen van het asbestmateriaal. Controleer de toestand jaarlijks op wijzigingen.
- Voer bijkomende staalname(s) uit.

- Eenvoudige handelingen: mag via doe-het-zelf of door werknemer(s) met opleidingsattest eenvoudige handelingen  
Aanbevolen saneringsmethode: Eenvoudige handeling met bijkomende maatregelen. Het materiaal dient goed te worden gefixeerd voor deze wordt verwijderd.

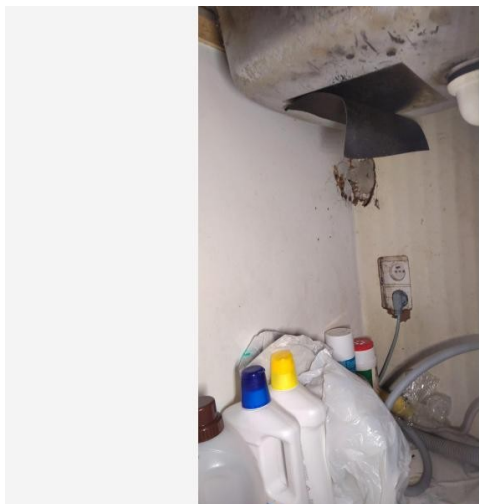
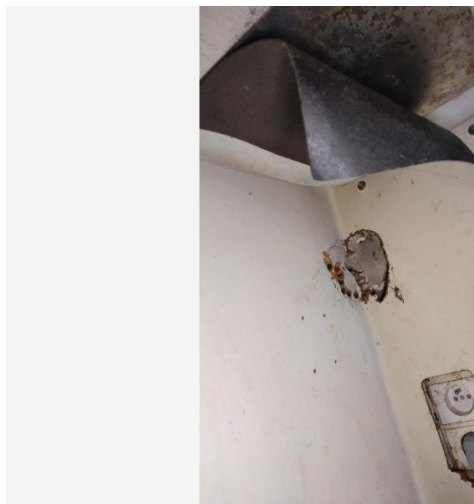
Zorgvuldig beheren

Eindbeoordeling materiaalrisico	Laag materiaalrisico en/of verlaagde kans op vezelvrijgave
---------------------------------	--

Gebondenheid	Categorie 1: hechtgebonden in oorsprong
Asbestsoort (vezeltype)	Crocidoliet aanwezig
Asbestconcentratie	Laag (< 50%)
Afschermingsgraad van het gehele materiaal	Geheel of deels (ook) vrij aan de binnenlucht
Toestand van het materiaal	Onbeschadigd, niet verweerd

Beschrijving	antidreun
Omgeving	Binnen
Primaire drager	Sanitaire infrastructuur en uitrusting (toe- en afvoer)
Asbestmateriaal	In-situ afwerkingslagen - Lijmlaag
Bindmiddel van asbestmateriaal	Bitumen (roofing, teer, asfalt)
Gebondenheid op basis van bindmiddel	Hecht
Hoeveelheid (gewicht - aantal)	<ul style="list-style-type: none"><li>• 0,20 kg - 1 stuk</li></ul>
Totaal gewicht	0,20 kg
Eenvoudig bereikbaar	Ja
Bevestigingswijze	<ul style="list-style-type: none"><li>• Verlijmd, ingegoten, versmeerd</li></ul>
Identificatiemethode	Vaststelling zonder monstername  Motivatie: Op vraag van de eigenaar-opdrachtgever werd geen monstername uitgevoerd
Destructieve handeling voor identificatie	Nee

- Zorg voor een veilig beheer. Vermijd het beschadigen van het asbestmateriaal. Controleer de toestand jaarlijks op wijzigingen.

- Eenvoudige handelingen: mag via doe-het-zelf of door werknemer(s) met opleidingsattest eenvoudige handelingen  
Mag via doe het zelf mits bijkomende maatregelen

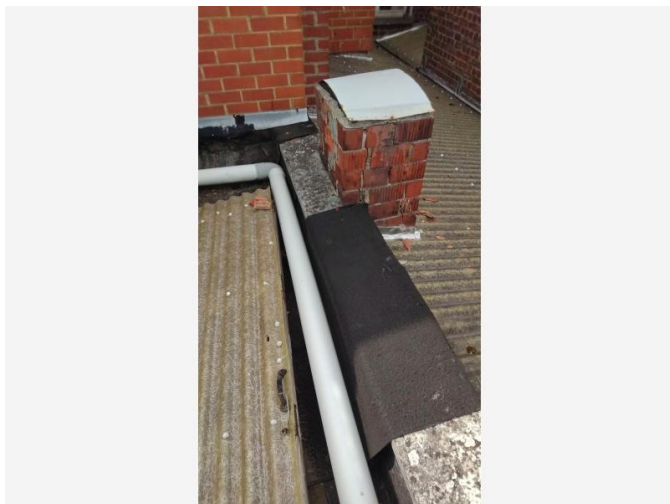
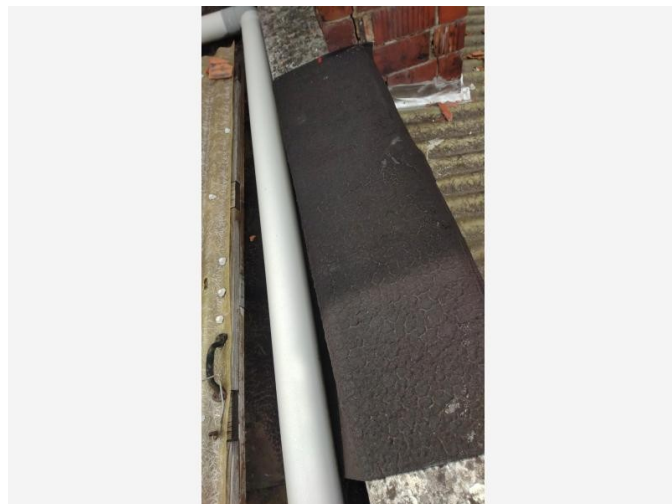
Zorgvuldig beheren

Eindbeoordeling materiaalrisico	Laag materiaalrisico en/of verlaagde kans op vezelvrijgave
---------------------------------	--

Gebondenheid	Categorie 1: hechtgebonden in oorsprong
Asbestsoort (vezeltype)	Alleen chrysotiel
Asbestconcentratie	Laag (< 50%)
Afschermingsgraad van het gehele materiaal	Geheel of deels vrij aan de buitenlucht
Toestand van het materiaal	Licht beschadigd, licht verweerd. Intact calciumsilicaatmateriaal of categorie III 'gebondenheid'

Beschrijving	Roofing plat dak
Omgeving	Buiten
Primaire drager	Plat dak
Asbestmateriaal	Dak- en gevelbekleding - Roofing
Bindmiddel van asbestmateriaal	Bitumen (roofing, teer, asfalt)
Gebondenheid op basis van bindmiddel	Hecht
Hoeveelheid (oppervlakte - aantal)	• 20,00 m <sup>2</sup> - 1 stuk
Totale oppervlakte	20,00 m <sup>2</sup>
Eenvoudig bereikbaar	Ja
Bevestigingswijze	• Verlijmd, ingegoten, versmeerd
Identificatiemethode	Vaststelling zonder monstername  Motivatie: Op vraag van de eigenaar-opdrachtgever werd geen monstername uitgevoerd
Destructieve handeling voor identificatie	Nee
Opmerking	Deze oppervlakte, volumes en gewichten zijn niet gemeten, maar geschat op basis van een benadering van de aanwezige roofing (de opgegeven hoeveelheden mogen niet gebruikt worden als maatstaf voor heffingen).

- Zorg voor een veilig beheer. Vermijd het beschadigen van het asbestmateriaal. Controleer de toestand jaarlijks op wijzigingen.
- Voer bijkomende staalname(s) uit.

- Eenvoudige handelingen: mag via doe-het-zelf of door werknemer(s) met opleidingsattest eenvoudige handelingen  
Mag via doe het zelf mits bijkomende maatregelen

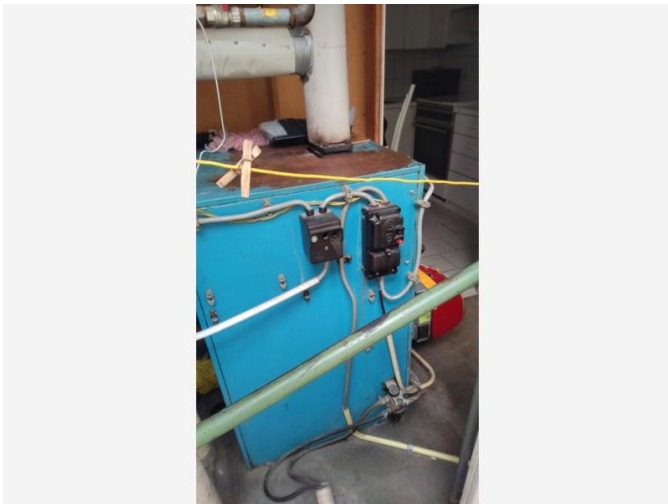
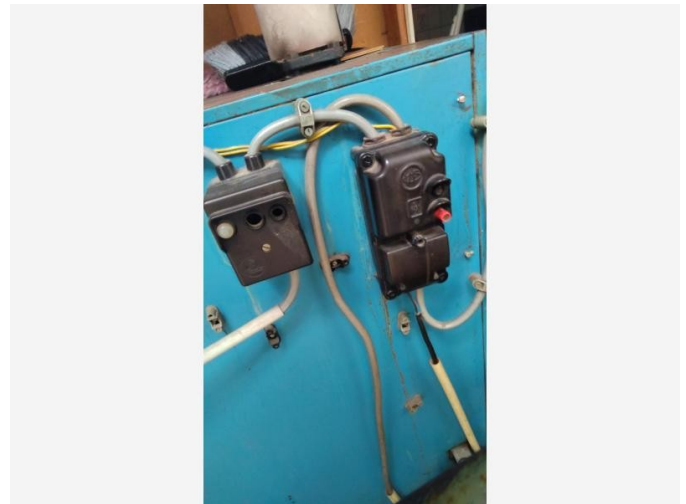
Zorgvuldig beheren

Beschrijving	Bakeliet toepassingen
Omgeving	Binnen
Primaire drager	Communicatie en elektrische infrastructuur en uitrusting
Asbestmateriaal	Plaat, paneel, tablet - Type Bakeliet
Bindmiddel van asbestmateriaal	Kunststof of -hars
Gebondenheid op basis van bindmiddel	Hecht
Hoeveelheid (oppervlakte - dikte - aantal)	<ul style="list-style-type: none"> <li>0,40 m<sup>2</sup> - 0,30 cm - 3 stuks</li> </ul>
Totaal volume	0,004 m <sup>3</sup>
Eenvoudig bereikbaar	Ja
Bevestigingswijze	<ul style="list-style-type: none"> <li>Geschroefd</li> </ul>
Identificatiemethode	Vaststelling zonder monsternamen
Destructieve handeling voor identificatie	Nee
Opmerking	<p>Deze oppervlakte werd niet gemeten, maar geschat op basis van een benadering voor alle aanwezige schakelaars. Deze schatting mag niet worden gebruikt als maatstaf voor heffingen. Als deskundige hebben wij geverifieerd dat het materiaal inderdaad bakeliet betreft en geen harde PVC. Bakeliet wordt door ons beschouwd als een asbestverdachte toepassing, aangezien het in veel gevallen asbesthoudend is. We hebben echter geen staalname uitgevoerd om de functionaliteit van de schakelaars niet in gevaar te brengen.</p>

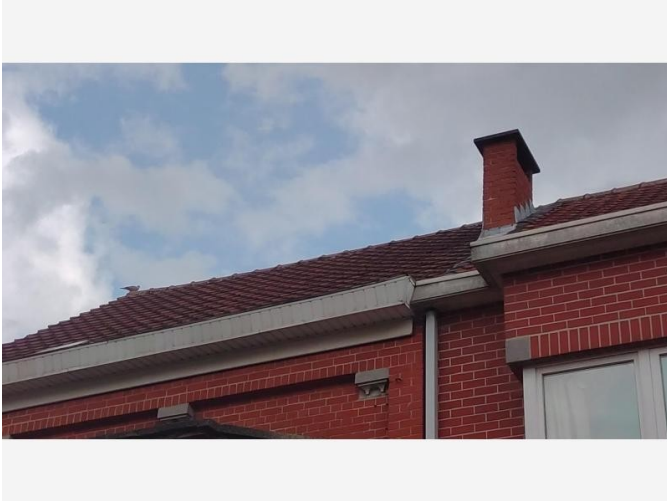
(Asbest)materiaal	Rookgaskanaal
Karakterisatie	Asbest (verdacht)
Primaire drager	HVAC infrastructuur en uitrusting

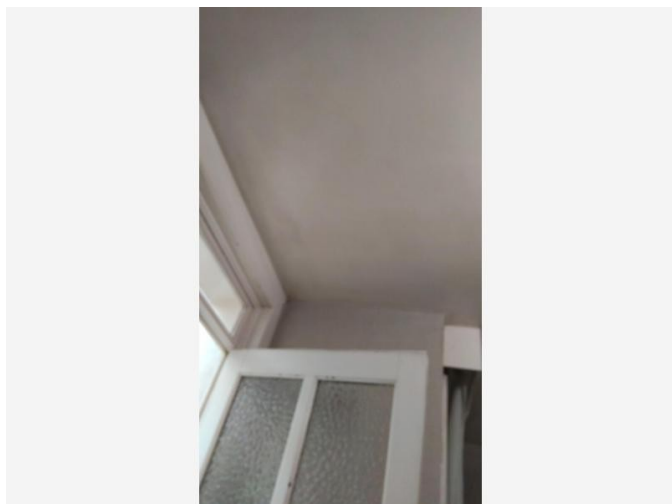
## Fiche 15: Pleisterwerk plafonds

Geen asbest

Beschrijving	Pleisterwerk plafonds
Omgeving	Binnen
Primaire drager	Plafond
Bindmiddel van materiaal	Gips - kalk
Gebondenheid op basis van bindmiddel	Niet-hechtgebonden
Hoeveelheid (oppervlakte - dikte - aantal)	• 100,00 m <sup>2</sup> - 1,00 cm - 1 stuk
Totaal volume	1,00 m <sup>3</sup>
Identificatiemethode	Vaststelling met monstername
Destructieve handeling voor identificatie	Nee
Opmerking	Deze oppervlakte, volumes en gewichten zijn niet gemeten, maar geschat op basis van een benadering van het aanwezig pleisterwerk in alle plafonds ( de opgegeven hoeveelheden mogen niet gebruikt worden als maatstaf van heffing).
