Asbestinventarisatattest

Maalse Steenweg 120, 8310 Brugge

Attestnummer : 20250602-000260.000

Uitgegeven op : 02.06.2025

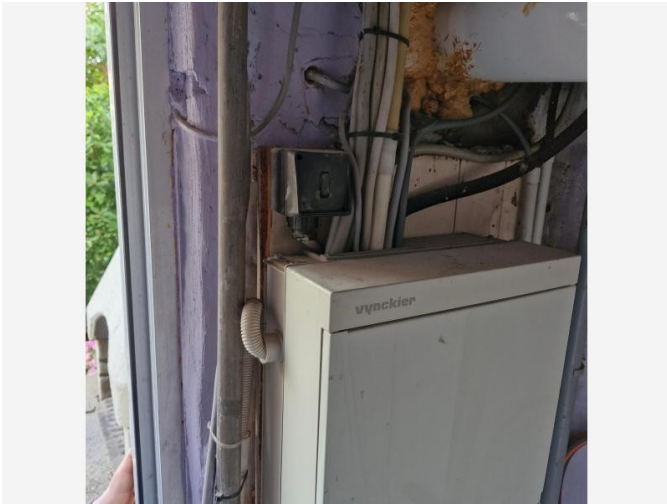
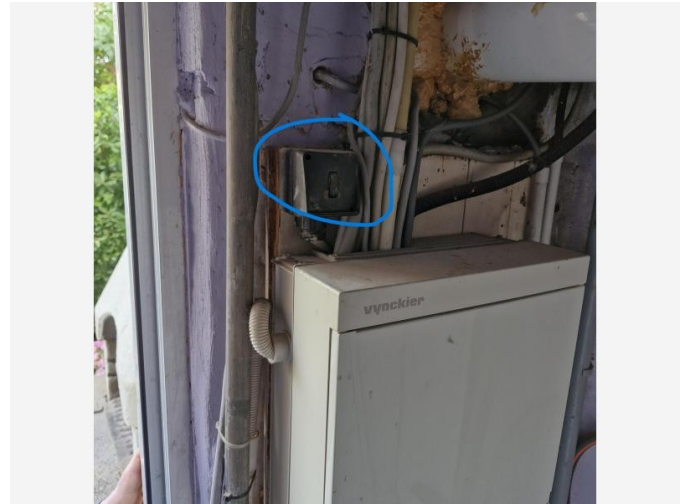
Eindbeoordeling materiaalrisico	Laag materiaalrisico en/of verlaagde kans op vezelvrijgave
---------------------------------	--

Gebondenheid	Categorie 1: hechtgebonden in oorsprong
Asbestsoort (vezeltype)	Crocidoliet aanwezig
Asbestconcentratie	Laag (< 50%)
Afschermingsgraad van het gehele materiaal	Geheel of deels (ook) vrij aan de binnenlucht
Toestand van het materiaal	Onbeschadigd, niet verweerd

Beschrijving	lichtschakelaar / radiatorknop
Omgeving	Binnen
Primaire drager	Communicatie en elektrische infrastructuur en uitrusting
Asbestmateriaal	Plaat, paneel, tablet - Type Bakeliet
Bindmiddel van asbestmateriaal	Kunststof of -hars
Gebondenheid op basis van bindmiddel	Hecht
Hoeveelheid (oppervlakte - dikte - aantal)	• 0,10 m ² - 1,00 cm - 1 stuk
Totaal volume	0,001 m ³
Eenvoudig bereikbaar	Ja
Bevestigingswijze	• Geschroefd
Identificatiemethode	Vaststelling zonder monsternamen
Destructieve handeling voor identificatie	Nee

- Zorg voor een veilig beheer. Vermijd het beschadigen van het asbestmateriaal. Controleer de toestand jaarlijks op wijzigingen.

- Eenvoudige handelingen: mag via doe-het-zelf of door werknemer(s) met opleidingsattest eenvoudige handelingen
Gelet op de aard van de bevestiging kunnen de componenten op relatief eenvoudige wijze op hun geheel verwijderd en afgevoerd worden. Hou rekening met PBM's en veiligheidsvoorschriften.

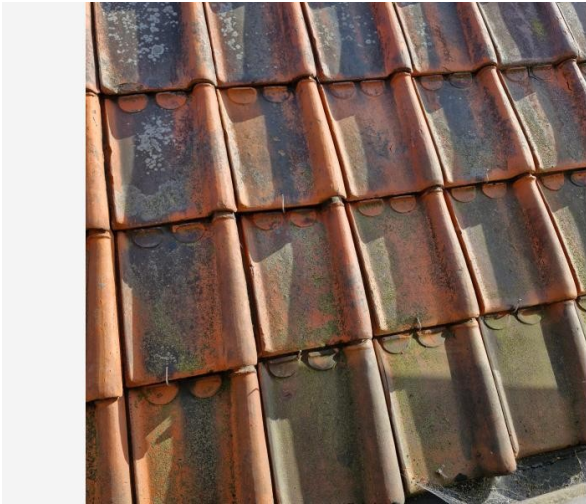
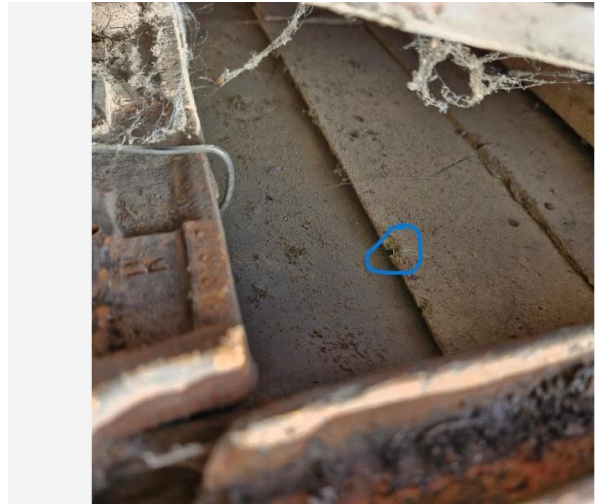
Eindbeoordeling materiaalisico	Zeer laag materiaalisico en/of zeer lage kans op vezelvrijgave
--------------------------------	--

Gebondenheid	Categorie 1: hechtgebonden in oorsprong
Asbestsoort (vezeltype)	Alleen chrysotiel
Asbestconcentratie	Laag (< 50%)
Afschermingsgraad van het gehele materiaal	Geheel of deels vrij aan de buitenlucht
Toestand van het materiaal	Onbeschadigd, niet verweerd

#	Type	Referentie	Resultaat
2.1	Puntmonster	MM2	Chrysotiel

Beschrijving	Onderdak (zadeldak)
Omgeving	Buiten
Primaire drager	Schuin dak
Asbestmateriaal	Plaat, paneel, tablet - Type Menuiserie
Bindmiddel van asbestmateriaal	Cement
Gebondenheid op basis van bindmiddel	Hecht
Hoeveelheid (oppervlakte - dikte - aantal)	<ul style="list-style-type: none">• 87,20 m² - 0,32 cm - 1 stuk
Totaal volume	0,279 m ³
Eenvoudig bereikbaar	<p>Nee</p> <ul style="list-style-type: none">• Het asbestmateriaal is bedekt (uitgezonderd laag verf, coating, behang, kunststof, textiel) en het wegnemen van het bedekkende materiaal kan niet zonder het bedekkende materiaal te beschadigen.
Bevestigingswijze	<ul style="list-style-type: none">• Genageld, geniet
Identificatiemethode	Vaststelling met monstername
Destructieve handeling voor identificatie	Nee

- Zorg voor een veilig beheer. Vermijd het beschadigen van het asbestmateriaal. Controleer de toestand jaarlijks op wijzigingen.

- Eenvoudige handelingen: mag via doe-het-zelf of door werknemer(s) met opleidingsattest eenvoudige handelingen
Dit mag via doe-het-zelf of door werknemer(s) met opleidingsattest eenvoudige handelingen.

Hou rekening met de PBM's en voorzorgsmaatregelen..

Bij verwijdering is de kans op hoge asbeststofconcentratie vrij laag.

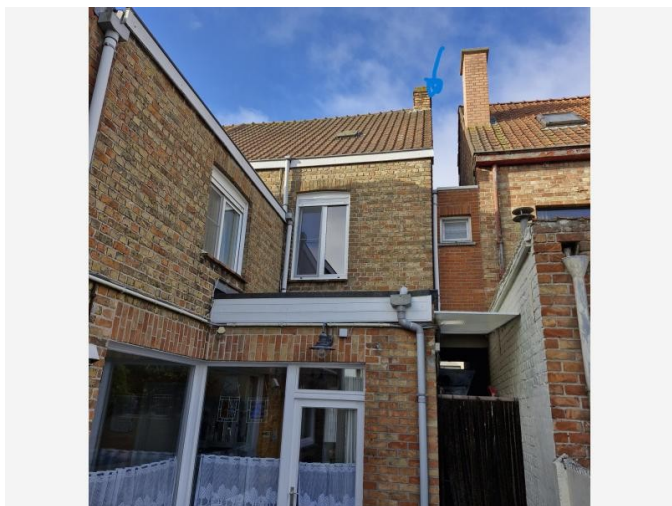
Situeringsfoto

Permanente beperking

Reden: Het te onderzoeken materiaal situeert zich hoger dan 3,50 m te rekenen vanaf een veilige ondergrond

Uitleg van de asbestdeskundige: De schoorsteen is niet asbestverdacht.

De afvoerbuizen kunnen wel asbesthoudend zijn.

Dit is onmogelijk te bezichtigen.

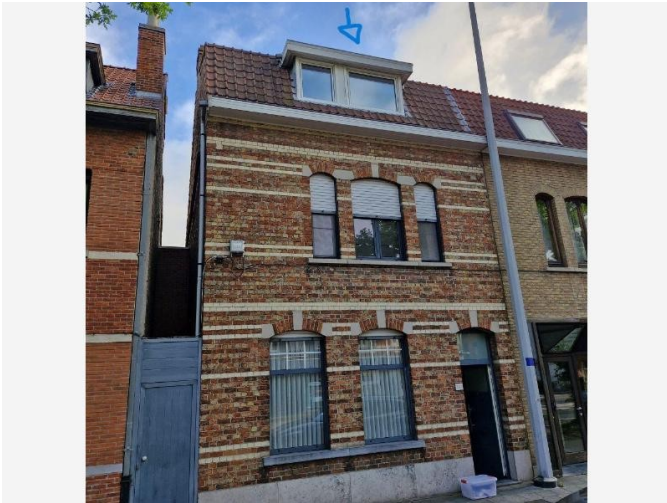
Situeringfoto

Tijdelijke beperking

Reden: Het te onderzoeken materiaal situeert zich hoger dan 3,50 m te rekenen vanaf een veilige ondergrond

Uitleg van de asbestdeskundige: Onmogelijk om dit te bezichtigen.

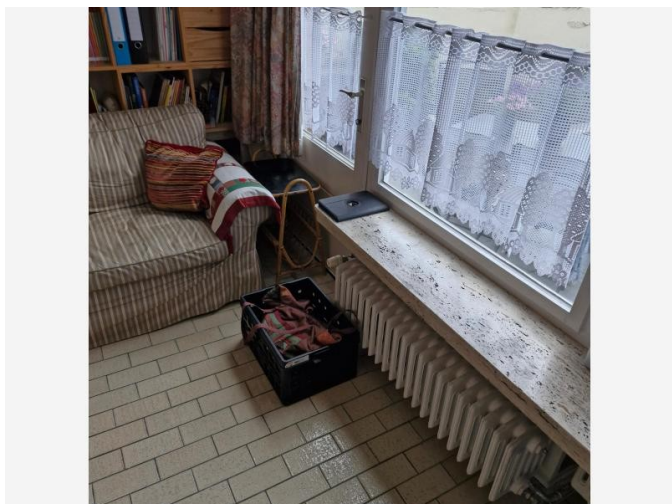
Vrije foto

In het binnenwerk van het verwarmingselement kunnen er asbestverdachte materialen aanwezig zijn. (pakkingen, dichtingen, asbestkoord ...)

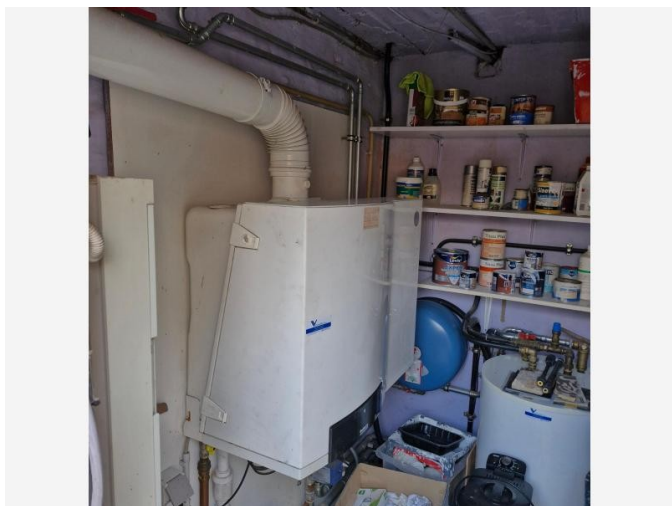
Vrije foto

Gefabriceerd in 2006.

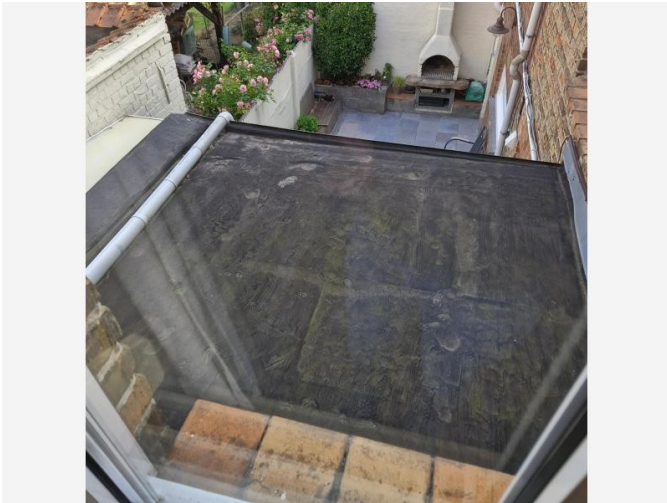
Vrije foto

De toplaag is EPDM, is niet asbestverdacht.

Indien er nog lagen roofing onderzit, kan deze wel asbesthoudend zijn.

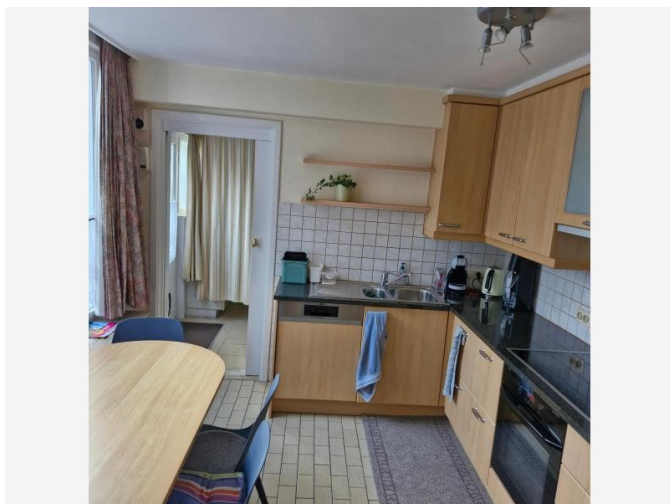
Vrije foto

Geplaatst in 2001. (zie bewijsstuk)

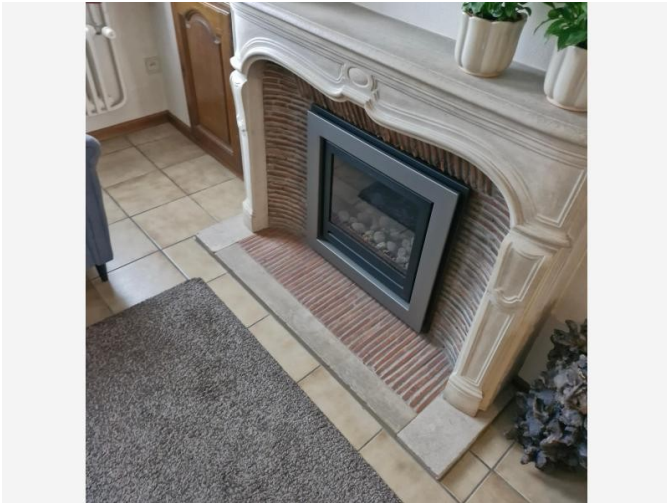
Vrije foto

Geplaatste in 2010. (zie bewijsstuk)

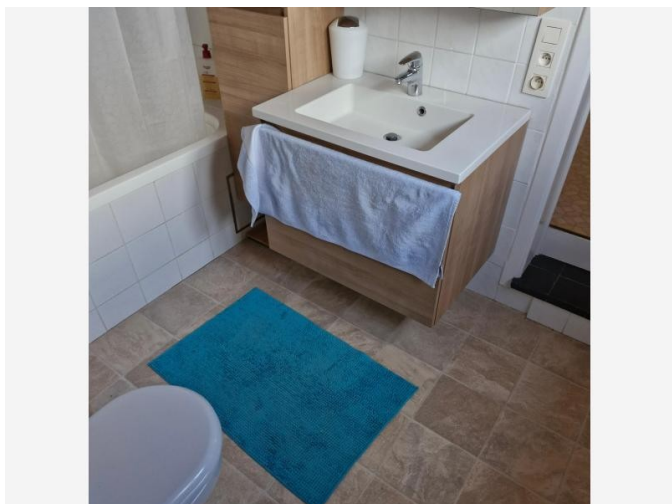
Vrije foto

De wandtegels zijn niet asbestverdacht.

De (zwarte) lijm van de geplaatste wandtegels kunnen asbestvezels bevatten.

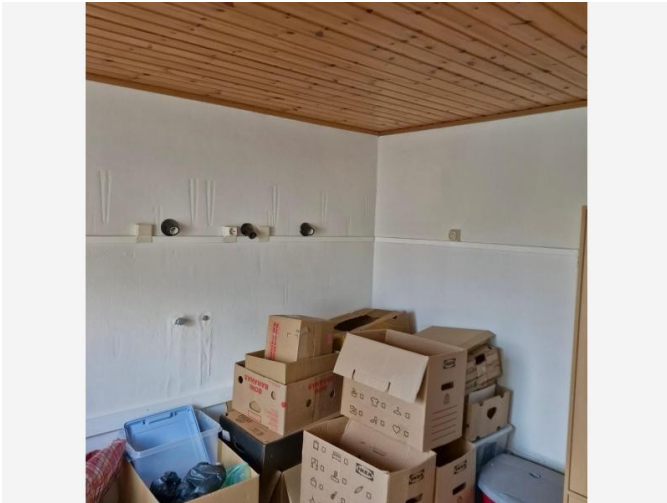
Vrije foto

houten roostering, houten planchetten, niet asbestverdacht.

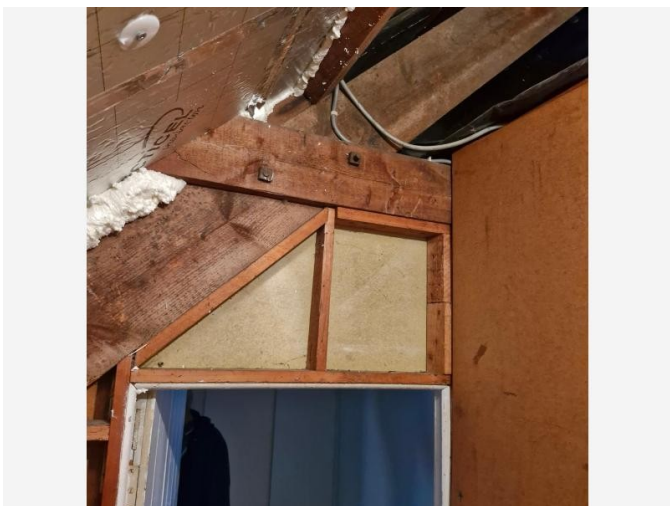
Vrije foto

Houten vezelplaten zijn verdacht.

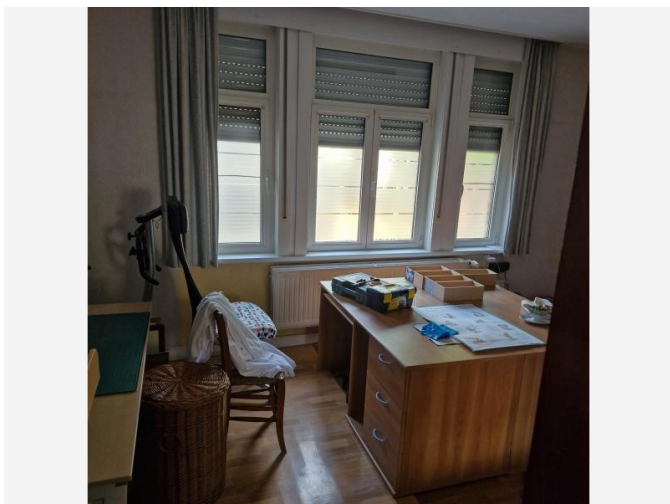
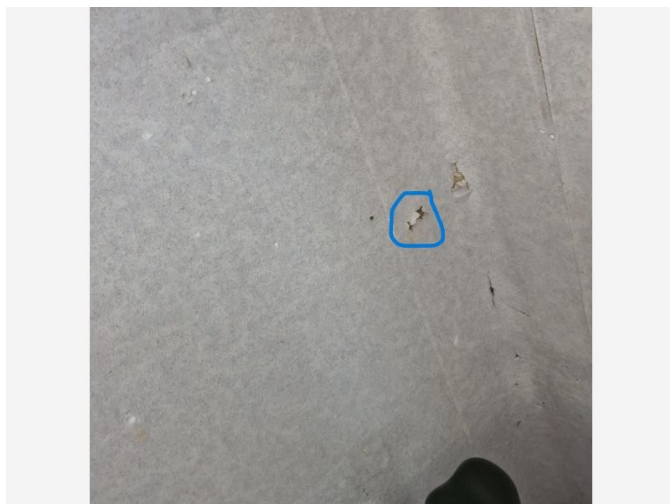
Fiche 13: PW (muren)

Geen asbest

#	Type	Referentie	Resultaat
13.1	Mengmonster	MM1	Geen asbest
