Asbestinventarisatetest

Bleukstraat 12, 2820 Bonheiden

Attestnummer : **20241001-000004.000**

Asbestveilig

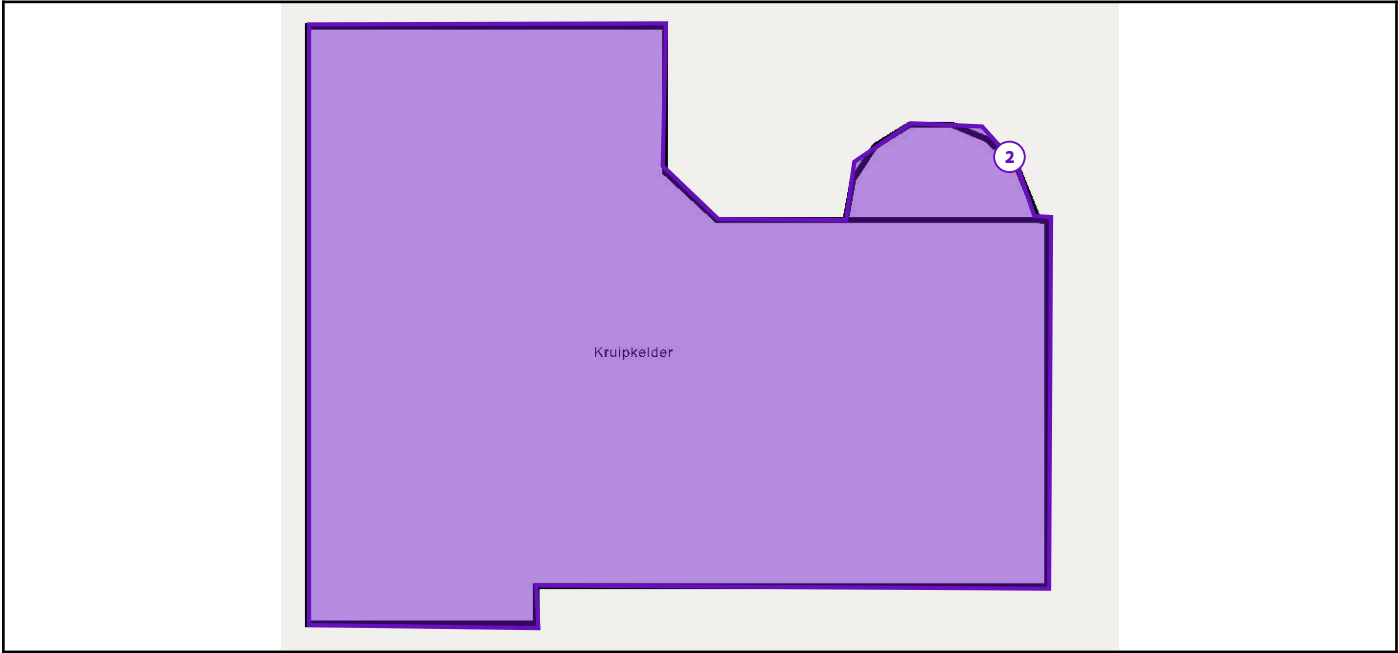
Plan 1.7: Woning plan V-1

Beschrijving	Type	Actie
2. Kruipkelder <1,5m	Beperking	-

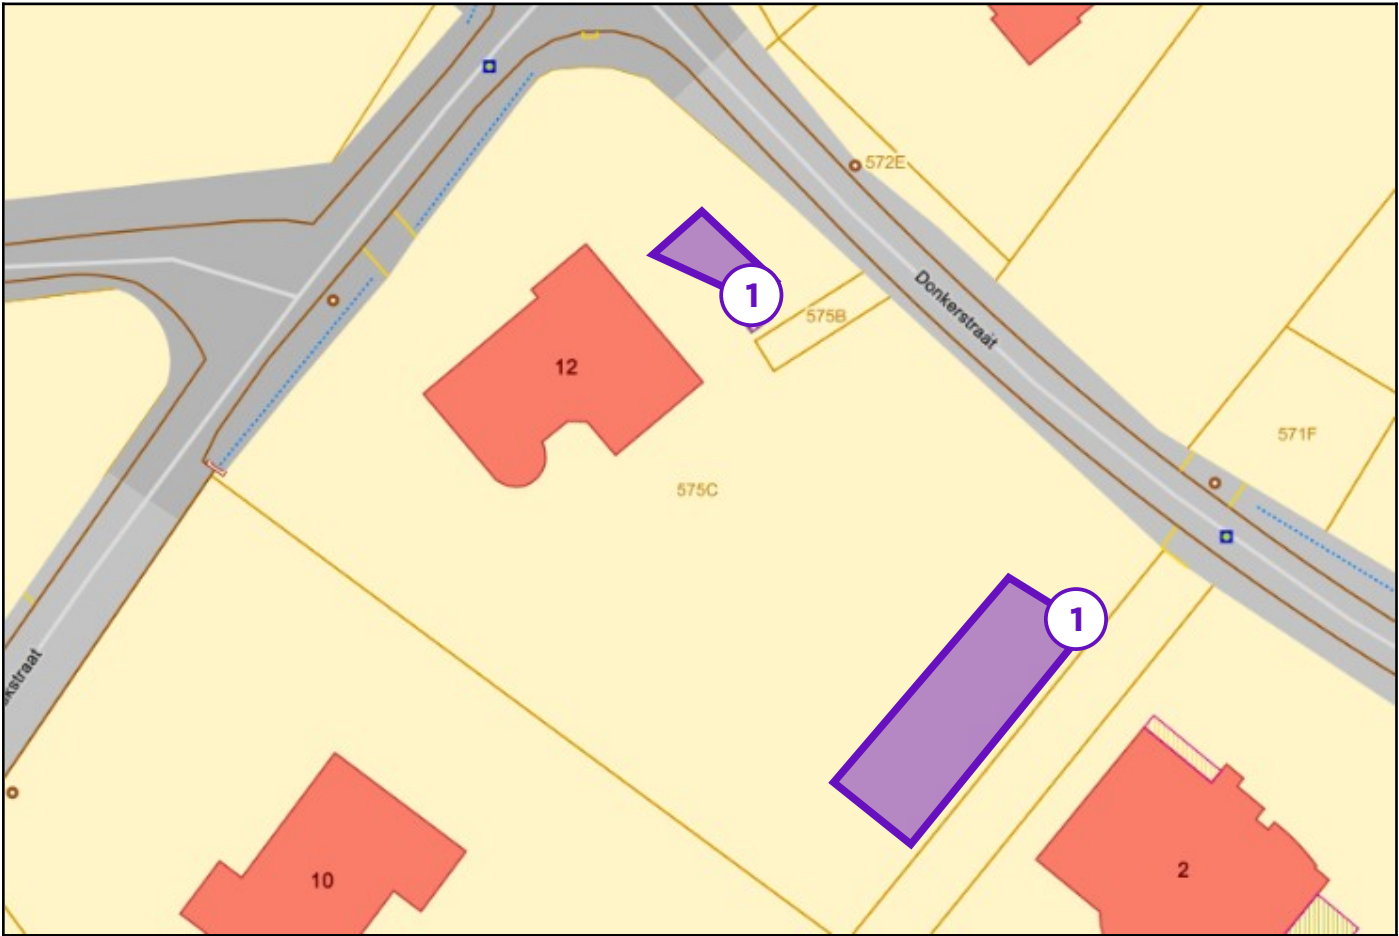
Plan 2.1: Vaststellingen buiten de constructies

Beschrijving	Type	Actie
1. Dichtbegroeide vegetatie	Beperking	-

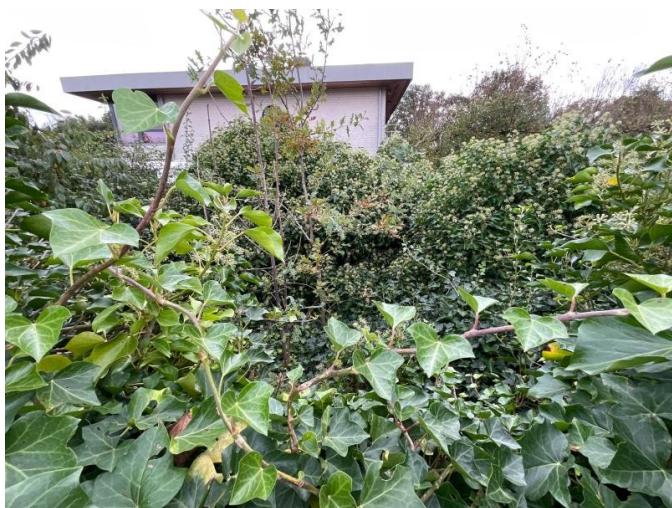
Situeringsfoto

Tijdelijke beperking

Reden: Overwoekerende vegetatie

Uitleg van de asbestdeskundige: Delen van de tuin, onder andere waar vroeger een tuinhuis/hok werd geplaatst, is verwilderd. Er werd visueel zo ver mogelijk onderzocht, doch kon er niet al het materiaal onder de vegetatie worden onderzocht.

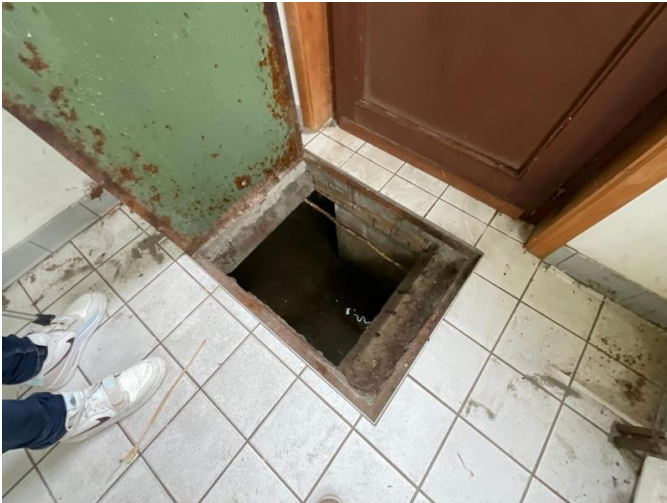
Situeringsfoto

Permanente beperking

Reden: Het onderzoek kan niet uitgevoerd worden binnen de bepalingen van de Welzijnswet

Uitleg van de asbestdeskundige: Betreft een kruipkelder lager dan 1,5 meter, dewelke niet onderzocht kan worden binnen de bepalingen van de Welzijnswet.

Er werd visueel zo ver mogelijk onderzocht.

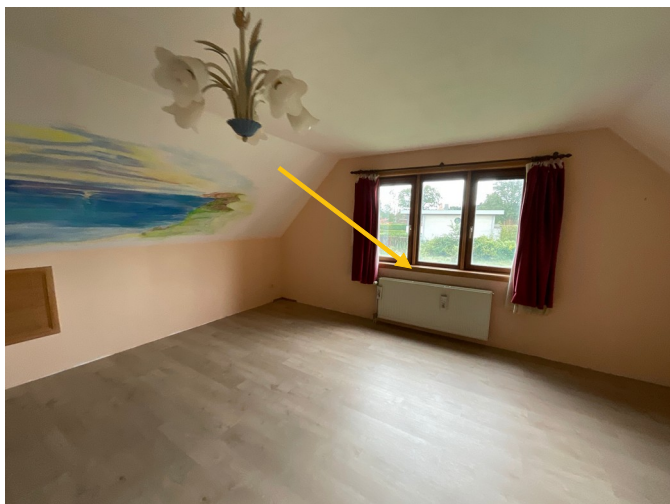
Vrije foto

Tijdens de rondgang door de TCR (=toegankelijke constructie met risicobouwjaar) werden de vensterbanken nagekeken.

Deze zijn niet-asbestverdacht.

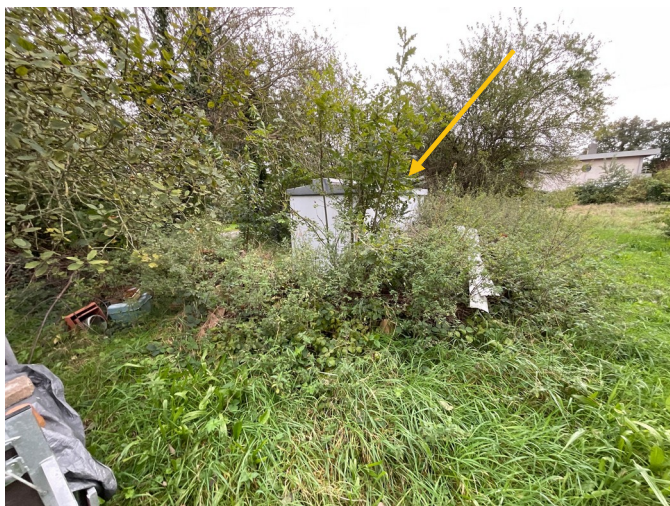
Vrije foto

De energiecabine die op het perceel staat is geen eigendom van de eigenaar en hoort bijgevolg niet tot de TCR (=toegankelijke constructie met risicobouwjaar).

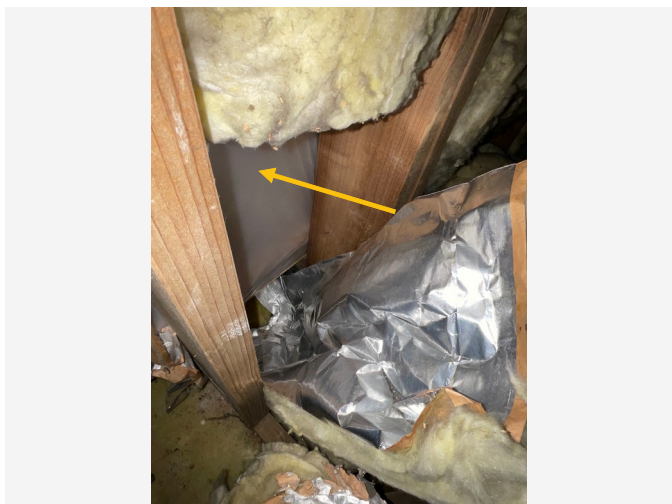
Vrije foto

Er werd een controle uitgevoerd onder de dakpannen. Op deze locatie werd er geen asbest-verdacht onderdak aangetroffen.

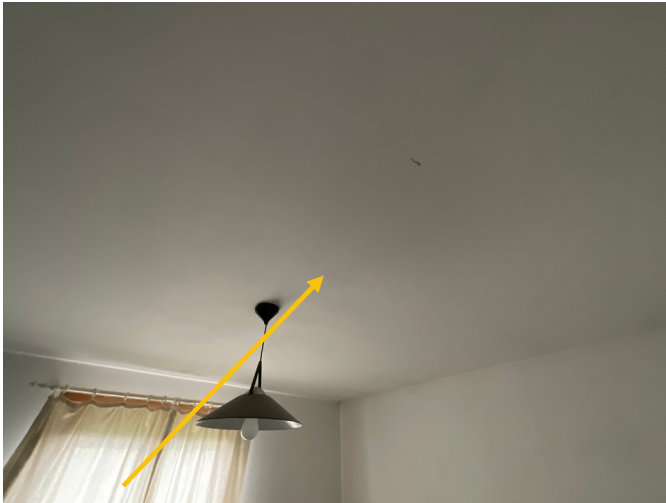
Vrije foto

Het plafond werd afgewerkt met een vals plafond in gyprocplaten. Er werd geen nader onderzoek gedaan naar mogelijks achterliggende asbestverdachte materialen (bv. pleisterwerk) daar deze buiten de scope van huidig, niet-destructief, asbestattest valt.

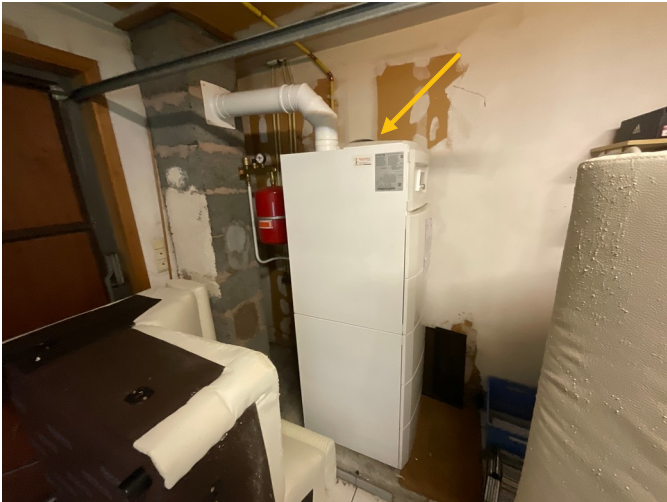
Vrije foto

De centrale verwarming werd gecontroleerd tijdens de inspectie van de TCR. Er werden geen asbestverdachte materialen aangetroffen.

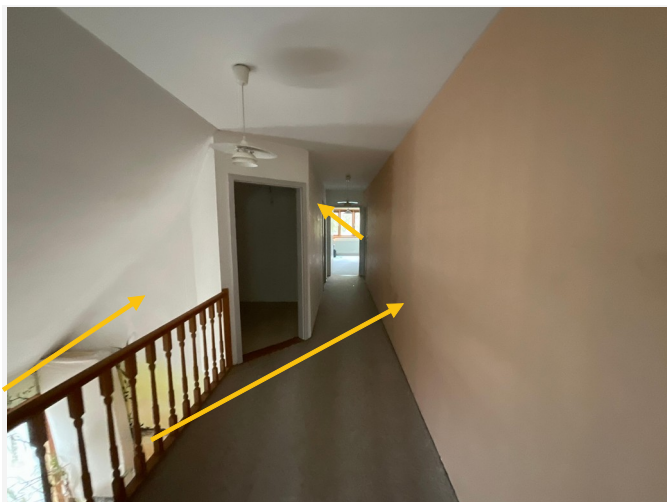
Vrije foto

De muren werden afgewerkt met gyprocwanden. Er werd in deze unit geen nader onderzoek gedaan naar mogelijks achterliggende asbestverdachte materialen (bv. pleisterwerk) daar deze buiten de scope van huidig, niet-destructief, asbestattest valt.

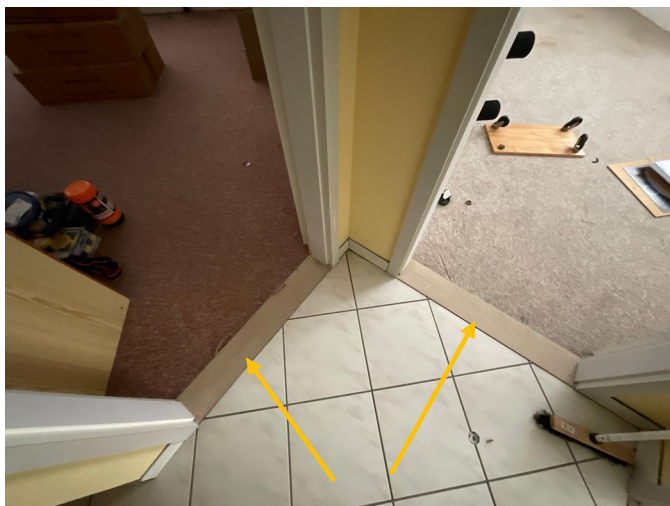
Vrije foto

Tijdens de rondgang door de TCR (=toegankelijke constructie met risicobouwjaar) werden de dorpels nagekeken. Deze zijn niet-asbestverdacht.
