Asbestinventarisatattest

Hamsesteenweg 30, 9200 Dendermonde

Attestnummer : 20250417-000384.000

Zone 1: woning

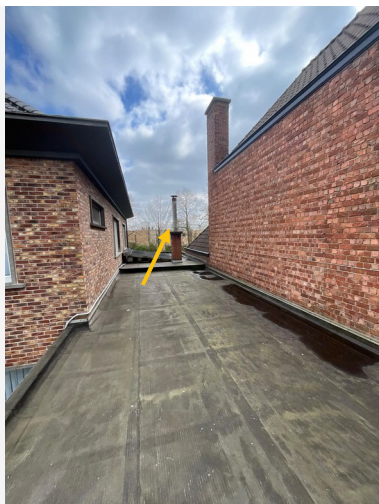
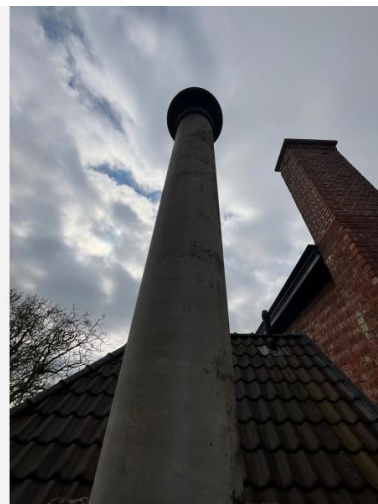
Het asbestmateriaal valt onder de mijlpaal van 2034.

Eindbeoordeling materiaalrisico	Verhoogd materiaalrisico en/of verhoogde kans op vezelvrijgave
---------------------------------	--

Beschrijving	Schouwbus (visueel vastgesteld).
Omgeving	Buiten
Primaire drager	HVAC infrastructuur en uitrusting
Asbestmateriaal	Rookgaskanaal
Bindmiddel van asbestmateriaal	Cement
Gebondenheid op basis van bindmiddel	Hecht
Hoeveelheid (lengte - omtrek - dikte - aantal)	<ul style="list-style-type: none">• 3,00 m - 30,00 cm - 1,00 cm - 1 stuk
Totaal volume	0,009 m ³
Eenvoudig bereikbaar	Ja
Bevestigingswijze	<ul style="list-style-type: none">• Verlijmd, ingegoten, versmeerd
Identificatiemethode	Vaststelling zonder monsternamen
Destructieve handeling voor identificatie	Nee
Opmerking	<p>Op het dak is een schouwbus aanwezig.</p> <p>De vermelde oppervlaktes, diktes en volumes betreffen een beredeneerde schatting. Er worden geen rechten verleend aan deze oppervlaktes/diktes/volumes.</p>

- Verwijder dit asbestmateriaal zo snel mogelijk. Volg de toestand goed op.

De buis kan voorzichtig losgebeiteld worden , extra bevochtigen om stof te voorkomen

Standaard dragen van de nodige wegwerp beschermingsmiddelen FFP 3 masker , handschoenen en tyvec CAT III type 5-6

Bij de gemeente/containerpark afsluitzakken halen om dubbel in te pakken en af te voeren naar het containerpark als hechtgebonden asbestafval.

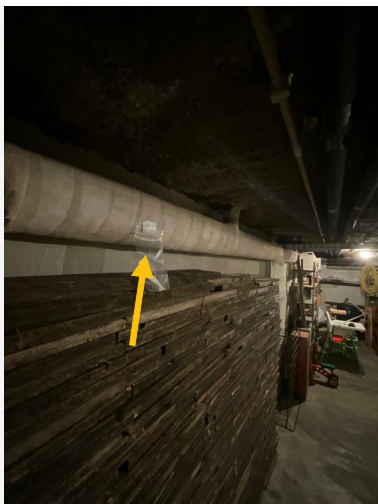
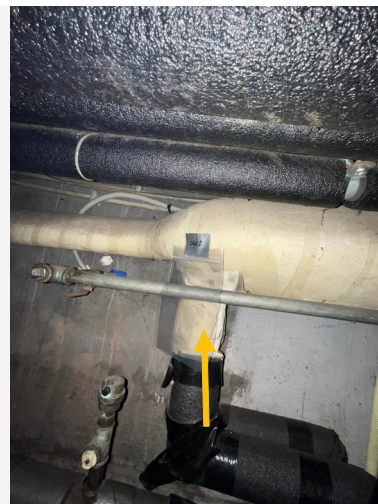
Het asbestmateriaal valt onder de mijlpaal van 2034.

Eindbeoordeling materiaalrisico	Verhoogd materiaalrisico en/of verhoogde kans op vezelvrijgave
---------------------------------	--

Gebondenheid	Categorie 2: niet-hechtgebonden met matrix
Asbestsoort (vezeltype)	Amfibool aanwezig, uitgezonderd crocidoliet
Asbestconcentratie	Hoog ($\geq 50\%$)
Afschermingsgraad van het gehele materiaal	Geheel of deels (ook) vrij aan de binnenlucht
Toestand van het materiaal	Licht beschadigd, licht verweerd. Intact calciumsilicaatmateriaal of categorie III 'gebondenheid'

#	Type	Referentie	Resultaat
2.1	Mengmonster	03	Amosiet
2.2	Mengmonster	04	Amosiet

Beschrijving	Leidingisolatie: verdacht (staalname).
Omgeving	Binnen
Primaire drager	HVAC infrastructuur en uitrusting
Asbestmateriaal	In-situ afwerkingslagen - Thermische isolatie
Bindmiddel van asbestmateriaal	Gips - kalk
Gebondenheid op basis van bindmiddel	Niet-hechtgebonden
Hoeveelheid (lengte - omtrek - dikte - aantal)	<ul style="list-style-type: none"> • 14,00 m - 30,00 cm - 1,00 cm - 1 stuk
Totaal volume	0,042 m ³
Eenvoudig bereikbaar	Ja
Bevestigingswijze	<ul style="list-style-type: none"> • Verlijmd, ingegoten, versmeerd
Identificatiemethode	Vaststelling met monstername
Destructieve handeling voor identificatie	Nee
Opmerking	<p>De vermelde lengtes, omtrekken en diktes betreffen een beredeneerde schatting. Er worden geen rechten verleend aan deze lengtes, omtrekken en diktes . De dikte is een schatting die voorkomt uit de monsterplaatsen en is daarom niet altijd representatief.</p> <p>Er werden mengmonsters genomen volgens de richtlijnen van het inspectieprotocol.</p> <p>Er kunnen bijkomende stalen genomen worden om bepaalde zones uit te sluiten</p>

- Scherm in afwachting van verwijdering het asbestmateriaal af van luchtstromingen en verstoring: bijvoorbeeld door het te verpakken, te fixeren, af te dekken, signalisatie - afbakening aan te brengen, ...

- Hermetische zone (erkend asbestverwijderaar)
Toepassing mag niet door doe-het-zelf of opgeleid aannemer 8 basis asbest verwijderd worden!

HZ Erkend asbestverwijderaar : Gipsisolatie wordt losgesneden van dragermateriaal (leiding), asbesthoudend gips zal gemakkelijk verbrokkelen en is losgebonden. Om geen asbestvezels te verspreiden naar de omgeving, dient dit in hermetische zone verwijderd te worden.

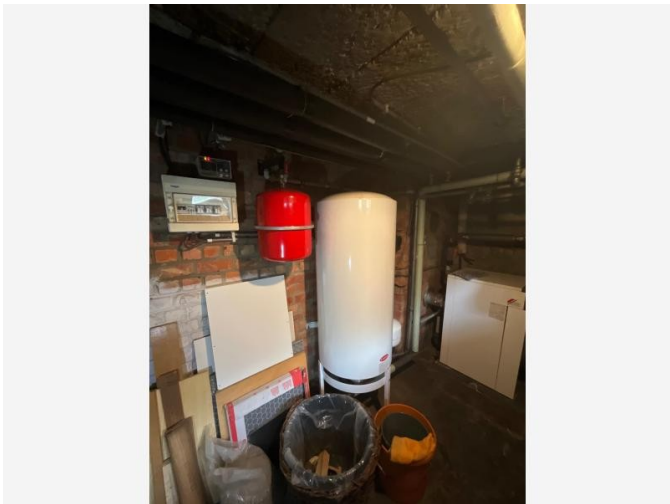
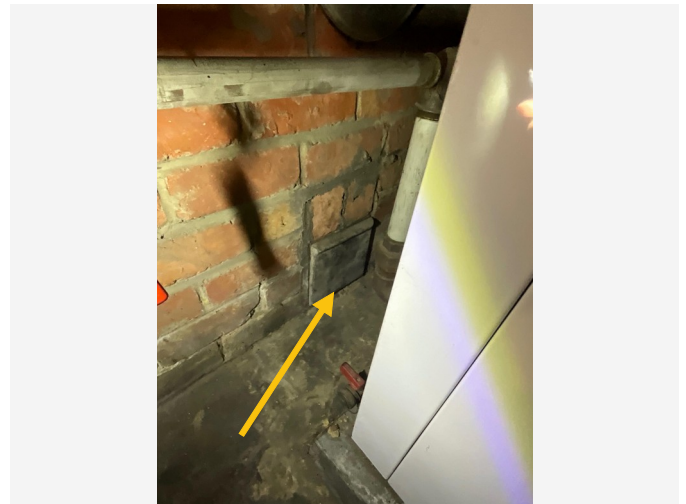
Het asbestmateriaal valt onder de mijlpaal van 2040.

Eindbeoordeling materiaalrisico	Verhoogd materiaalrisico en/of verhoogde kans op vezelvrijgave
---------------------------------	--

Beschrijving	Roetluik met houder.
Omgeving	Binnen
Primaire drager	HVAC infrastructuur en uitrusting
Asbestmateriaal	Brandwerende afsluiting (prefab geheel) - Luik
Bindmiddel van asbestmateriaal	Cement
Gebondenheid op basis van bindmiddel	Hecht
Hoeveelheid (gewicht - aantal)	<ul style="list-style-type: none">• 0,50 kg - 1 stuk
Totaal gewicht	0,50 kg
Eenvoudig bereikbaar	Ja
Bevestigingswijze	<ul style="list-style-type: none">• Geklemd
Identificatiemethode	Vaststelling zonder monstername
Destructieve handeling voor identificatie	Nee
Opmerking	De vermelde oppervlaktes, diktes, gewichten en volumes betreffen een beredeneerde schatting. Er worden geen rechten verleend aan deze oppervlaktes/diktes/volumes.

- Zorg voor een veilig beheer. Vermijd het beschadigen van het asbestmateriaal. Controleer de toestand jaarlijks op wijzigingen.

- Eenvoudige handelingen: mag via doe-het-zelf of door werknemer(s) met opleidingsattest eenvoudige handelingen
Het roetluikje kan voorzichtig uitgeschoven of losgebeiteld worden, extra bevochtigen om stof te voorkomen

Extra bevochtigen van de roetluikkader , beitel rondom , boven en onder voorzichtig los zonder de kader te breken , verpakken in plastic folie en afvoeren als hechtgebonden afval.

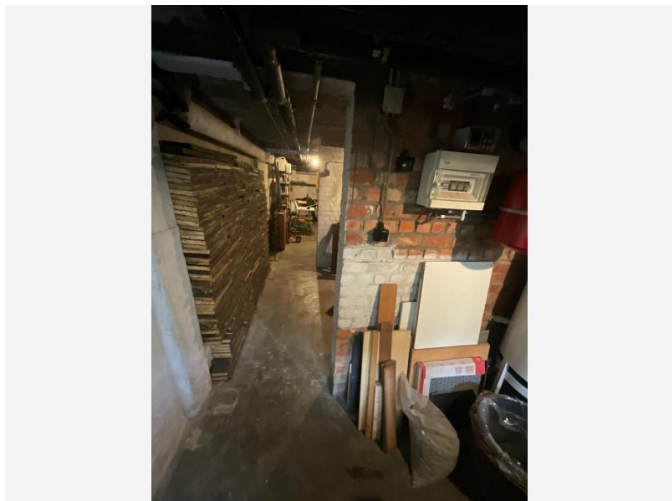
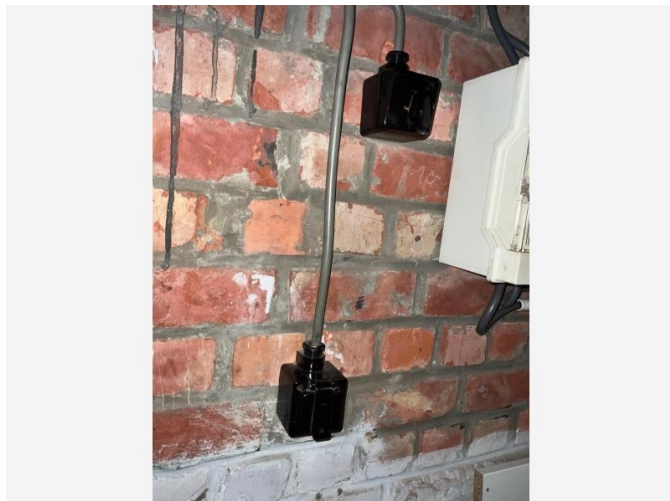
Fiche 4: Bakeliet toep.(schakelaars-stopcontact.-verdeel dozen-radiator knoppen.

Het asbestmateriaal valt onder de mijlpaal van 2040.

Eindbeoordeling materiaalrisico	Laag materiaalrisico en/of verlaagde kans op vezelvrijgave
---------------------------------	--

Beschrijving	Bakeliet toep.(schakelaars-stopcontact.-verdeeldozen-radiatorknoppen.
Omgeving	Binnen
Primaire drager	Communicatie en elektrische infrastructuur en uitrusting
Asbestmateriaal	Plaat, paneel, tablet - Type Bakeliet
Bindmiddel van asbestmateriaal	Kunststof of -hars
Gebondenheid op basis van bindmiddel	Hecht
Hoeveelheid (oppervlakte - dikte - aantal)	<ul style="list-style-type: none"> • 0,50 m² - 1,00 cm - 1 stuk
Totaal volume	0,005 m ³
Eenvoudig bereikbaar	Ja
Bevestigingswijze	<ul style="list-style-type: none"> • Geschroefd
Identificatiemethode	Vaststelling zonder monsternamen
Destructieve handeling voor identificatie	Nee
Opmerking	<p>de toepassingen zijn aanwezig op verschillende plaatsen in de woning</p> <p>Het is moeilijk te bepalen of de bakeliettoepassingen in de woning ook effectief asbesthoudend zijn (het kan ook gaan om de asbestvrije variant).</p> <p>Er werd geen monster genomen o.w.v. beschadiging aan een elektrisch gerelateerde toepassing, extra controle bij verwijdering van het verdacht materiaal.</p>

- Zorg voor een veilig beheer. Vermijd het beschadigen van het asbestmateriaal. Controleer de toestand jaarlijks op wijzigingen.

- Eenvoudige handelingen: mag via doe-het-zelf of door werknemer(s) met opleidingsattest eenvoudige handelingen
Schakelaars, stopcontacten en andere gelijkaardige toepassingen kunnen eenvoudig losgeschroefd worden --> EH doe-het-zelf. Afgesloten of verzegelde kast --> EH opgeleid techniek personeel 8u basisopleiding asbest.

Tellerkast : De toepassing dient verwijderd te worden door de netbeheerder, vermoedelijk word dit uitgevoerd wanneer de oude meterkast vervangen word door een digitale meter.

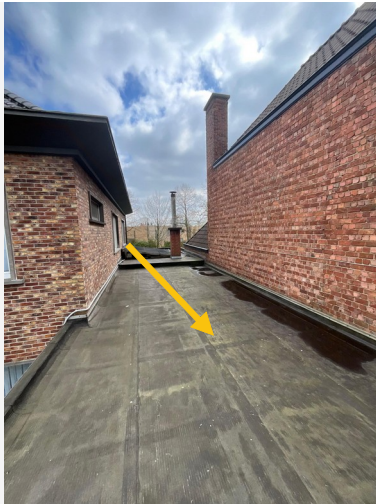
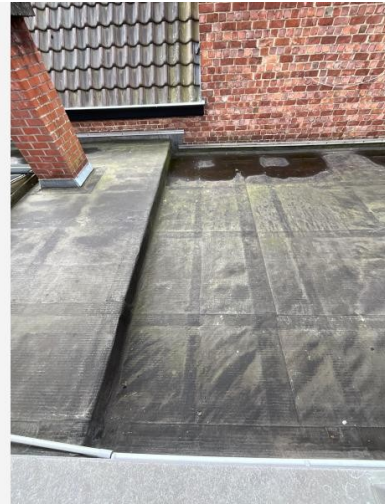
Het asbestmateriaal valt onder de mijlpaal van 2040.

Eindbeoordeling materiaalrisico	Zeer laag materiaalrisico en/of zeer lage kans op vezelvrijgave
---------------------------------	---

Beschrijving	Roofing (zonder staalname: kans lekkage).
Omgeving	Buiten
Primaire drager	Plat dak
Asbestmateriaal	Dak- en gevelbekleding - Roofing
Bindmiddel van asbestmateriaal	Bitumen (roofing, teer, asfalt)
Gebondenheid op basis van bindmiddel	Hecht
Hoeveelheid (oppervlakte - aantal)	• 30,00 m ² - 1 stuk
Totale oppervlakte	30,00 m ²
Eenvoudig bereikbaar	Ja
Bevestigingswijze	• Verlijmd, ingegoten, versmeerd
Identificatiemethode	Vaststelling zonder monstername Motivatie: Groot risico op structurele gevolgschade (lekkage, werking installatie,...)
Destructieve handeling voor identificatie	Nee
Opmerking	Volgens het inspectieprotocol is een monstername van roofing verplicht om dit te identificeren als niet-asbesthoudend. Een monstername is echter niet mogelijk wegens kans op lekkage. De toepassing wordt in de databank als asbestverdacht beschouwd. Mogelijks kunnen er ook asbestverdachte onderlagen aanwezig zijn. Het is aangewezen om extra controle uit te voeren bij eventuele renovatiewerken. De vermelde oppervlaktes, diktes en volumes betreffen een beredeneerde schatting. Er worden geen rechten verleend aan deze oppervlaktes/diktes/volumes.

- Zorg voor een veilig beheer. Vermijd het beschadigen van het asbestmateriaal. Controleer de toestand jaarlijks op wijzigingen.
- Voer bijkomende staalname(s) uit.

Gezien het risico op vrijstelling van asbestvezels bij de verwijderingswerken, adviseren wij de werken te laten uitvoeren door een aannemer/medewerker die hiertoe de nodig opleiding heeft gevolgd, en niet via doe-het-zelf.

- Eenvoudige handelingen: enkel door erkend asbestverwijderaar
Toepassing mag niet door doe-het-zelf verwijderd worden omdat de roofing zijn bindingssterkte verloren is

EH erkend saneerder , verwijdering dient te gebeuren volgens de geldende voorschriften en veiligheidsnormen

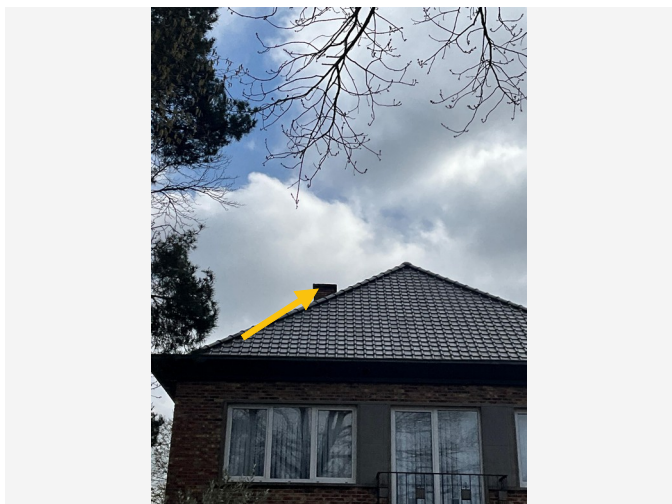
Tijdelijke beperking

Reden: Het te onderzoeken materiaal situeert zich hoger dan 3,50 m te rekenen vanaf een veilige ondergrond

Uitleg van de asbestdeskundige: Bij werken (dak of reiniging schouw) kan een stelling geplaatst worden, het is niet duidelijk of er asbestverdachte materialen aanwezig zijn in de schouw.

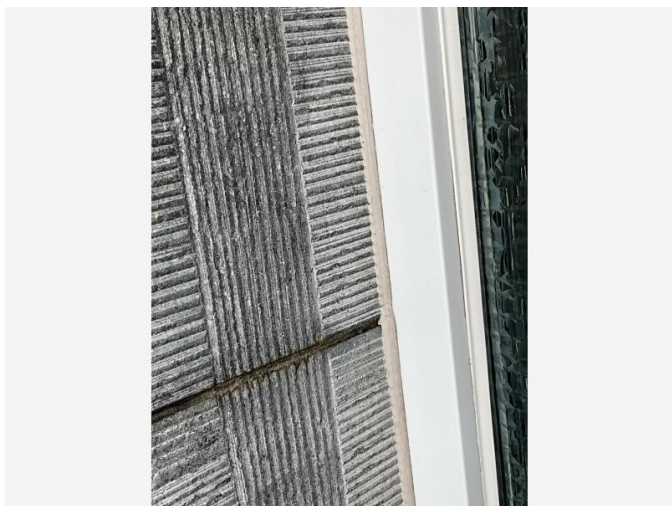
De mastiek werd gecontroleerd en als niet-asbesthoudend beschouwd. (zacht en elastisch)

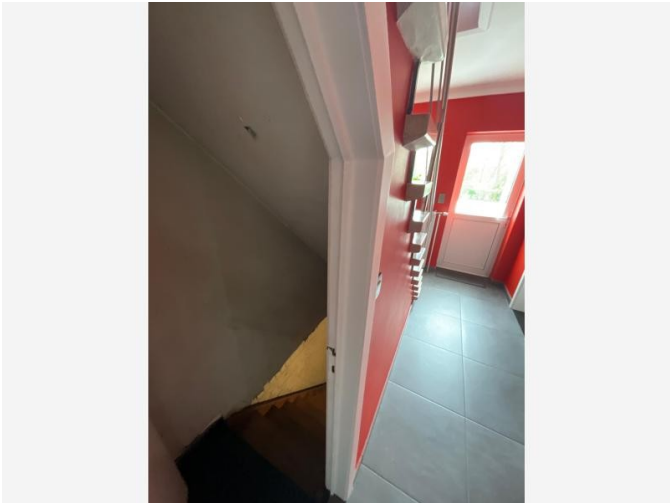
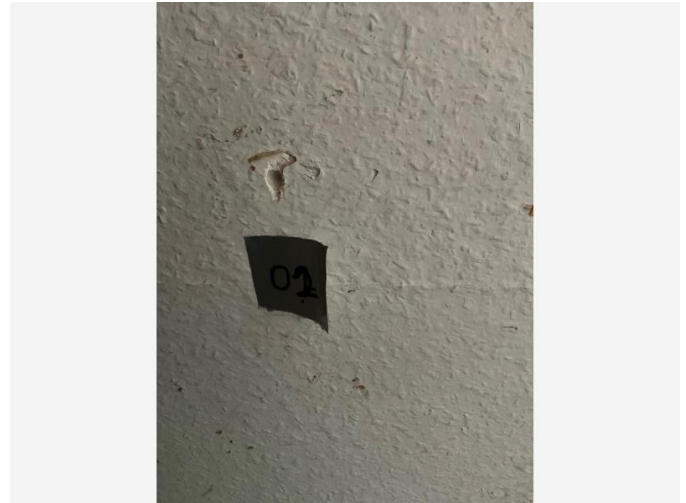
Fiche 10: Plafondpleister.

Geen asbest

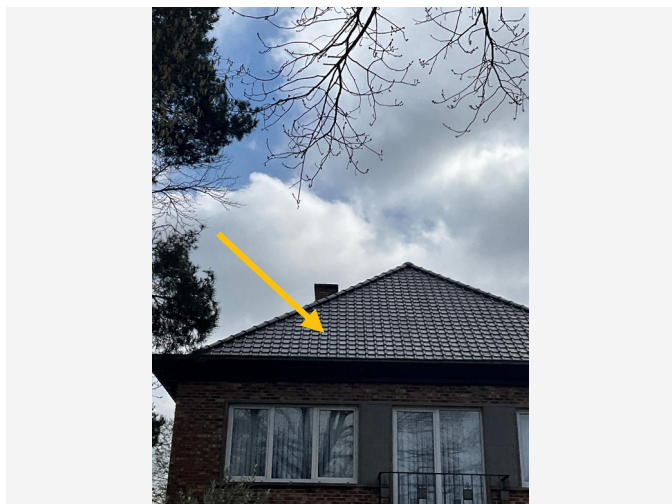
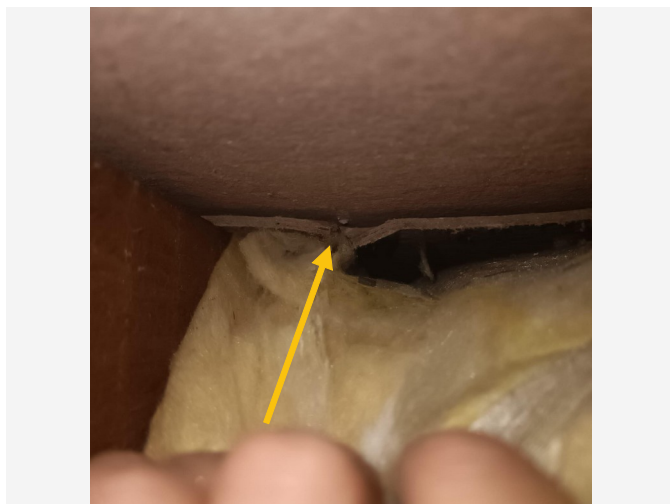
Fiche 11: Onderdak (staalname).

Geen asbest

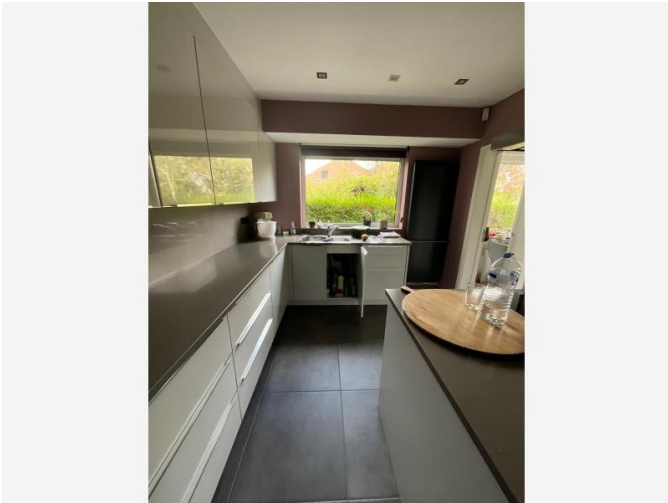
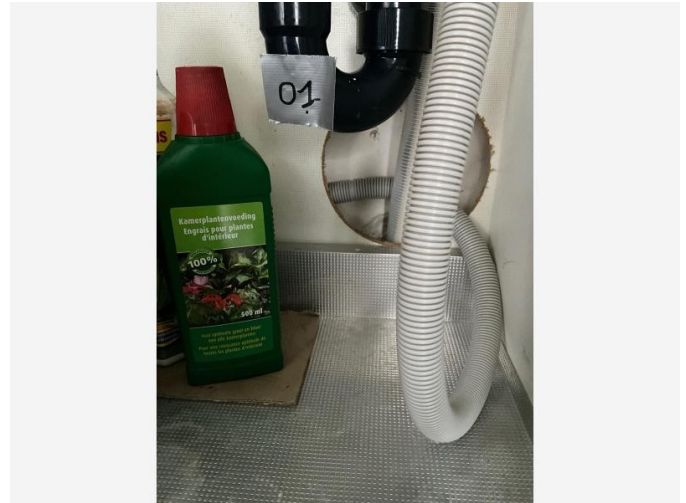
Fiche 12: Muurpleister

Geen asbest
