Asbestinventarisatetest

Hoogakkers 4, 2370 Arendonk

Attestnummer : 20250608-000115.000

Uitgegeven op : 08.06.2025

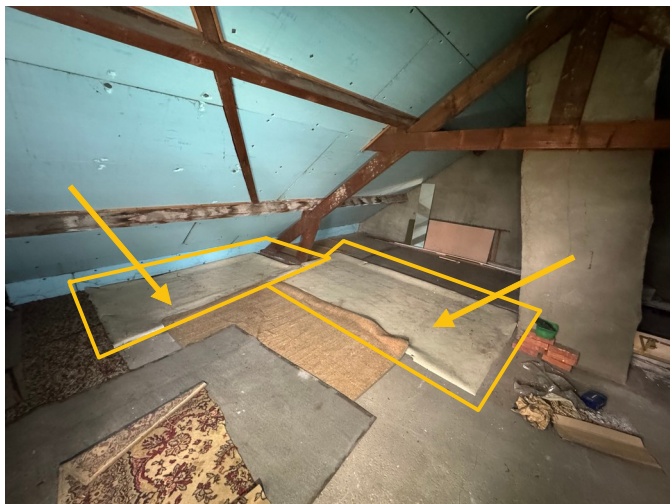
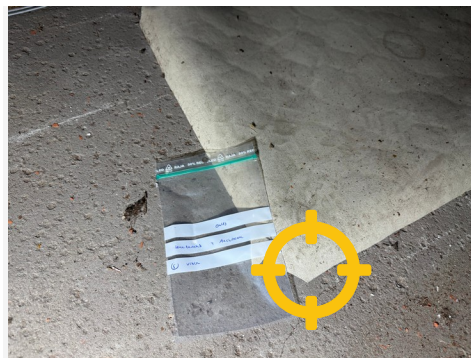
Eindbeoordeling materiaalrisico	Verhoogd materiaalrisico en/of verhoogde kans op vezelvrijgave
---------------------------------	--

Gebondenheid	Categorie 2: niet-hechtgebonden met matrix
Asbestsoort (vezeltype)	Alleen chrysotiel
Asbestconcentratie	Hoog ($\geq 50\%$)
Afschermingsgraad van het gehele materiaal	Geheel of deels (ook) vrij aan de binnenlucht
Toestand van het materiaal	Licht beschadigd, licht verweerd. Intact calciumsilicaatmateriaal of categorie III 'gebondenheid'

#	Type	Referentie	Resultaat
1.1	Puntmonster	5	Chrysotiel

Beschrijving	Vloerzeil vinyl
Omgeving	Binnen
Primaire drager	Vloer
Asbestmateriaal	Prefab - afwerking - Vloerzeil
Bindmiddel van asbestmateriaal	Karton - papier - viltachtig
Gebondenheid op basis van bindmiddel	Niet-hechtgebonden
Hoeveelheid (oppervlakte - aantal)	• 4,00 m ² - 2 stuks
Totale oppervlakte	8,00 m ²
Eenvoudig bereikbaar	Ja
Bevestigingswijze	• Los (al dan niet bedekt)
Identificatiemethode	Vaststelling met monstername
Destructieve handeling voor identificatie	Nee

Verwijderen

- Verwijder dit asbestmateriaal zo snel mogelijk. Volg de toestand goed op.

- Eenvoudige handelingen: enkel door erkend asbestverwijderaar
Omdat niet-hechtgebonden asbest een verhoogd risico vormt voor de gezondheid, mag u dit niet zelf verwijderen. U moet hiervoor beroep doen op een erkende asbestverwijderaar. Een erkende asbestverwijderaar neemt de nodige voorzorgsmaatregelen en heeft de vereiste kennis om niet-hechtgebonden asbest veilig te verwijderen. Ook het veilig afvoeren wordt door de erkend verwijderaar gedaan. Verwijder dus nooit zelf deze toepassingen. De vezels kunnen jaren ronddwalen in een ruimte. Ook bij de minste beschadiging of breuk zullen er asbestvezels vrijkomen.

Afval: Een recyclagepark aanvaardt geen niet-hechtgebonden asbestafval. Het niet-hechtgebonden asbestafval dubbel verpakt afvoeren via een geregistreerd asbestinzamelaar. (link: https://registratie.ovam.be/pages/publicOrganisatieList.xhtml?dossierType=IHM_AFVAL&showGeschorste=true) of via een erkende asbestverwijderaar (link: www.werk.belgie.be - Erkenningen). Bewaar bewijsdocumenten van de asbestverwijdering (facturen, werkplannen, foto's, afgiftebewijzen afval, vrijgavemetingen...) met het oog op een correcte actualisatie van het asbestattest.

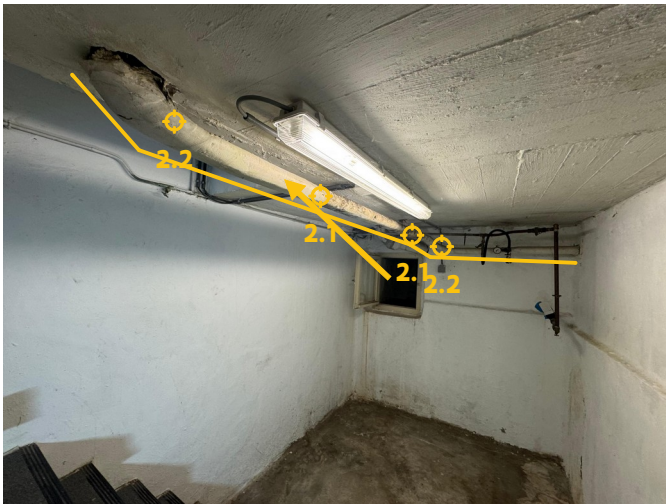
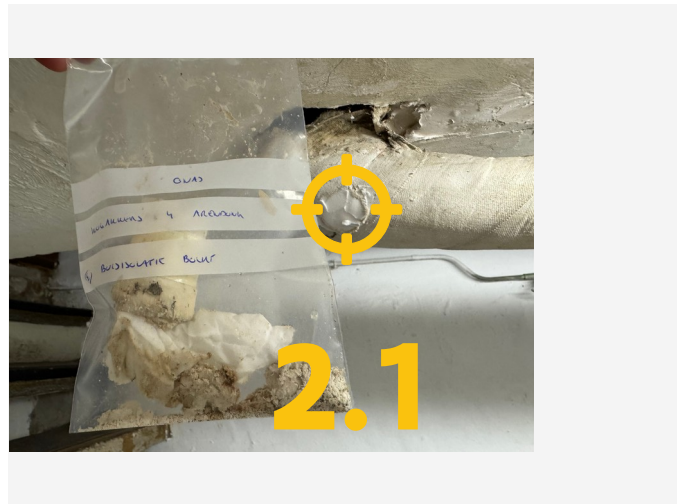
Eindbeoordeling materiaalisico	Verhoogd materiaalisico en/of verhoogde kans op vezelvrijgave
--------------------------------	---

Gebondenheid	Categorie 2: niet-hechtgebonden met matrix
Asbestsoort (vezeltype)	Amfibool aanwezig, uitgezonderd crocidoliet
Asbestconcentratie	Laag (< 50%)
Afschermingsgraad van het gehele materiaal	Geheel of deels (ook) vrij aan de binnenlucht
Toestand van het materiaal	Licht beschadigd, licht verweerd. Intact calciumsilicaatmateriaal of categorie III 'gebondenheid'

#	Type	Referentie	Resultaat
2.1	Mengmonster	3 Recht	Chrysotiel, Amosiet
2.2	Mengmonster	4 Bocht	Chrysotiel, Amosiet

Beschrijving	Leidingisolatie met gips
Omgeving	Binnen
Primaire drager	Ruimteverwarming
Asbestmateriaal	In-situ afwerkingslagen - Thermische isolatie
Bindmiddel van asbestmateriaal	Gips - kalk
Gebondenheid op basis van bindmiddel	Niet-hechtgebonden
Hoeveelheid (lengte - omtrek - dikte - aantal)	<ul style="list-style-type: none">• 9,00 m - 32,00 cm - 2,51 cm - 1 stuk
Totaal volume	0,072 m ³
Eenvoudig bereikbaar	Ja
Bevestigingswijze	<ul style="list-style-type: none">• Verlijmd, ingegoten, versmeerd
Identificatiemethode	Vaststelling met monsternamen
Destructieve handeling voor identificatie	Nee
Opmerking	<p>De omtrek is een gemiddelde, aangezien deze varieert over de volledige afstand.</p> <p>De dikte is een schatting van de isolatie en gips tot aan de drager.</p> <p>De lengte is een berekende schatting van wat zichtbaar is. Er worden geen rechten verleend aan deze waardes.</p>

Verwijderen

- Verwijder dit asbestmateriaal zo snel mogelijk. Volg de toestand goed op.

- Hermetische zone (erkend asbestverwijderaar)
Dit betreft een niet-hechtgebonden asbestmateriaal. Het verwijderen van deze toepassing kan een grote vezelvrijgave tot gevolg hebben. Deze toepassing kan enkel verwijderd worden in een hermetische zone door een erkend asbestverwijderaar.

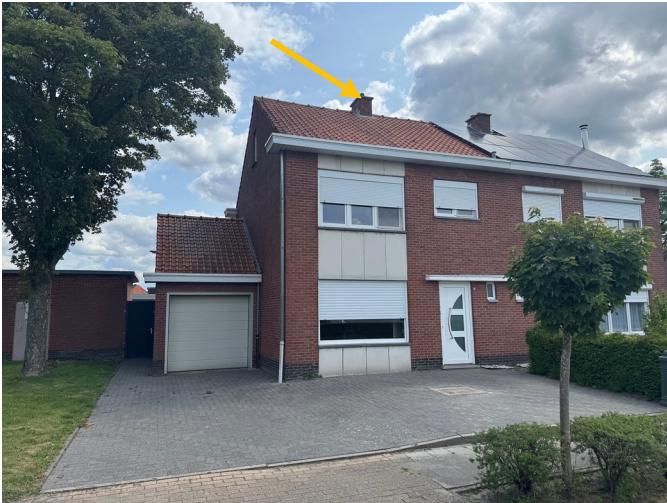
Tijdelijke beperking

Reden: Het te onderzoeken materiaal situeert zich hoger dan 3,50 m te rekenen vanaf een veilige ondergrond

Uitleg van de asbestdeskundige: De binnenzijde van de schouw is enkel inspecteerbaar langs de bovenzijde. De bovenzijde is hoger dan 3,50m te rekenen vanaf een veilige ondergrond. Dit valt buiten het onderzoek van dit protocol.

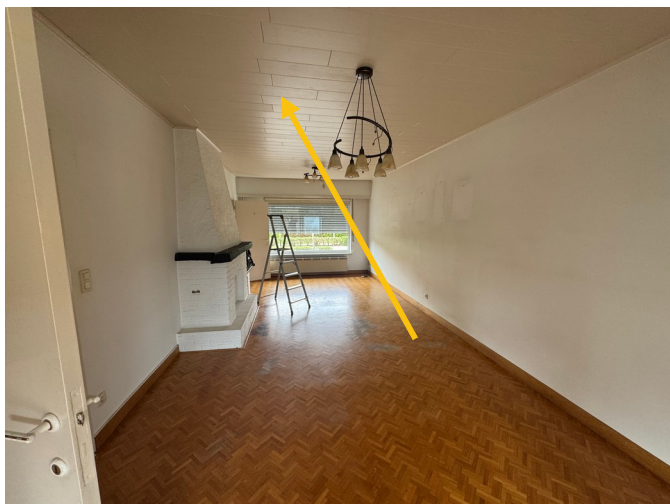
PVC/HOUT/gipsplaat is niet asbestverdacht. Deskundige kan geen uitspraak doen over achterliggende materialen. Destructief onderzoek is aangewezen bij renovatie of sloop om achterliggende lagen op asbest uit te sluiten.

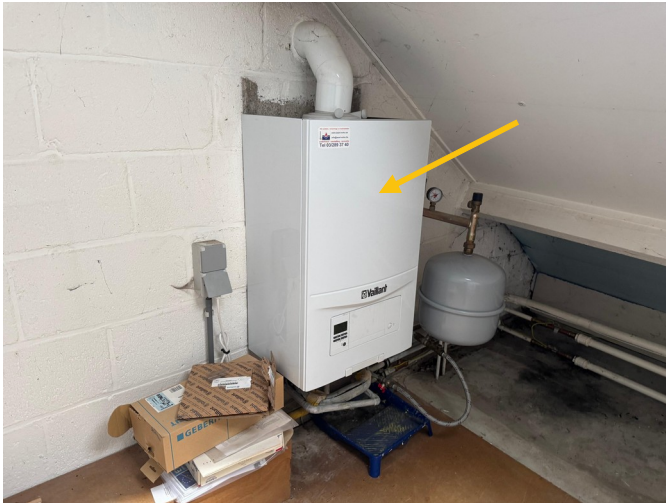
CV-ketels gebouwd vanaf 2001 zijn niet asbestverdacht.

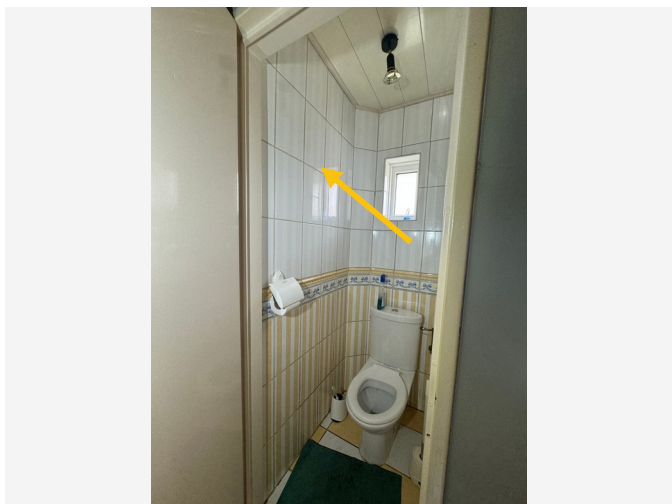
De tegels zijn intact. Deskundige kan geen uitspraak doen over de gebruikte lijm. Tegellijm kan asbest kan bevatten, maar een representatieve monsternamen is niet mogelijk is zonder te tegels te beschadigen. Ik adviseer om monsters te laten nemen bij werkzaamheden. We vinden deze terug in de badkamer, woonkamer, wasplaats, berging, wc,

Asbestverdacht materiaal dat niet waarneembaar is door de aanwezigheid van niet-asbestverdacht afschermend materiaal, vormt geen deel van het standaard onderzoek van de asbestdeskundige.

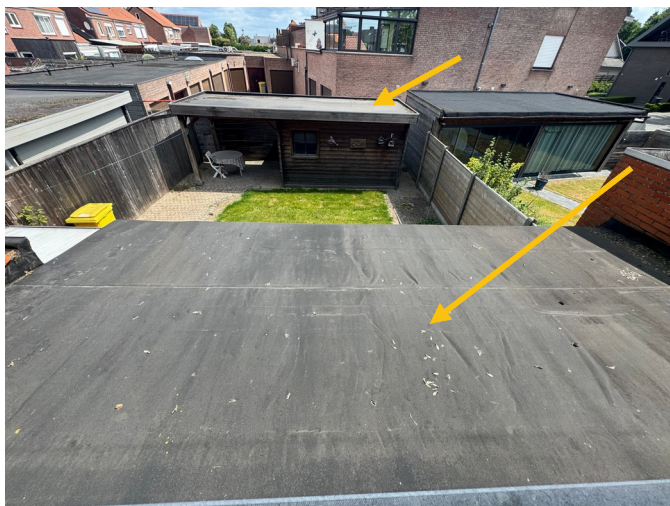
EPDM dakbedekking is niet-asbestverdacht. Deskundige kan in dit standaard niet-destructieve onderzoek geen uitspraak doen over eventuele onderliggende lagen. Laat deze onderzoeken bij sloop of renovatie om de onderliggende lagen uit te sluiten van de aanwezigheid van asbest.

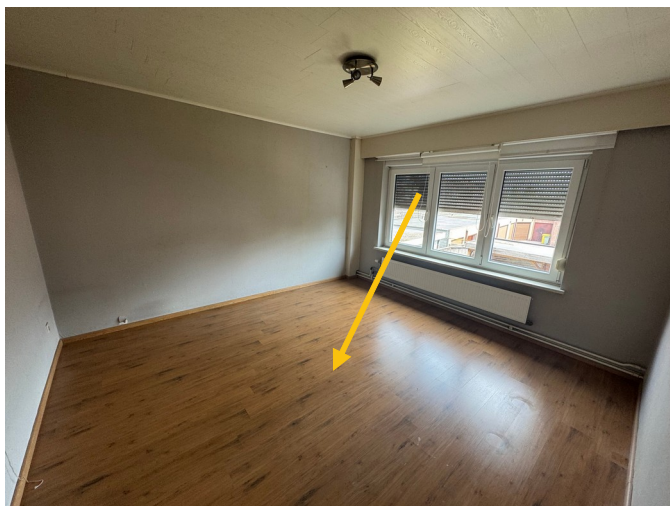
Laminaat is niet asbestverdacht, maar deskundige kan geen uitspraak doen over de onderliggende lagen zonder destructief onderzoek. Destructief onderzoek is aangewezen bij renovatie om achterliggende lagen op asbest uit te sluiten.

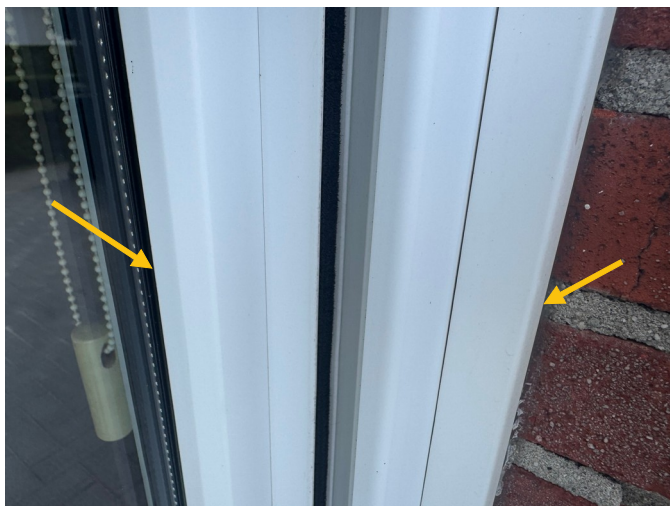
Flexibele kit is niet asbestverdacht.

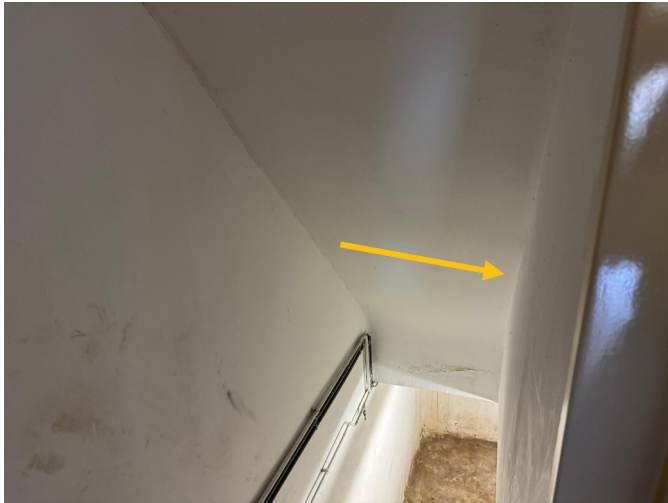
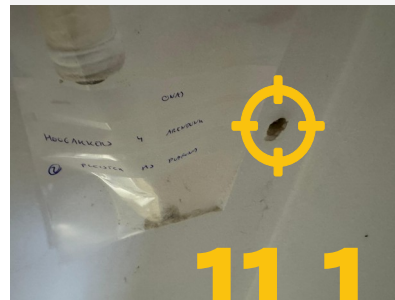
Fiche 11: Pleister plafonds

Geen asbest

#	Type	Referentie	Resultaat
11.1	Mengmonster	2	Geen asbest

Beschrijving	Pleister plafonds
Omgeving	Binnen
Primaire drager	Plafond
Bindmiddel van materiaal	Gips - kalk
Gebondenheid op basis van bindmiddel	Niet-hechtgebonden
Hoeveelheid (oppervlakte - dikte - aantal)	• 10,00 m ² - 1,50 cm - 1 stuk
Totaal volume	0,15 m ³
Identificatiemethode	Vaststelling met monstername
Destructieve handeling voor identificatie	Nee
Opmerking	<p>De oppervlakte is een bereedeneerde schatting. Hieraan worden geen rechten verleend.</p> <p>Volgende ruimtes werden bemonsterd:</p> <ul style="list-style-type: none">- individuele ruimte: inkomhal- natte ruimte: geen plafondpleister- stookplaats: geen plafondpleister- trappenhal: onderkant trap kelder

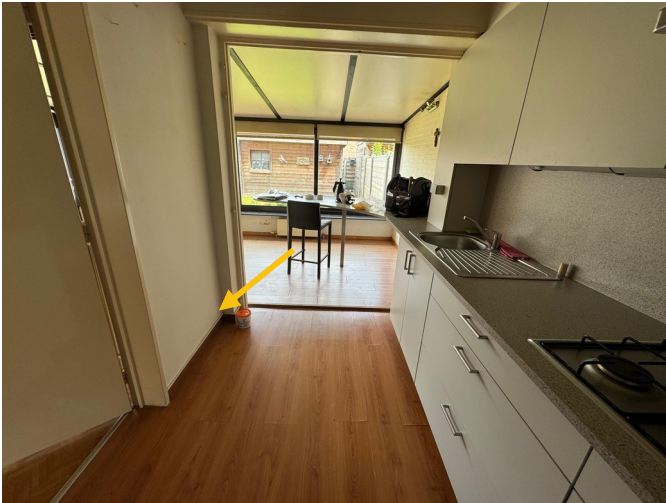
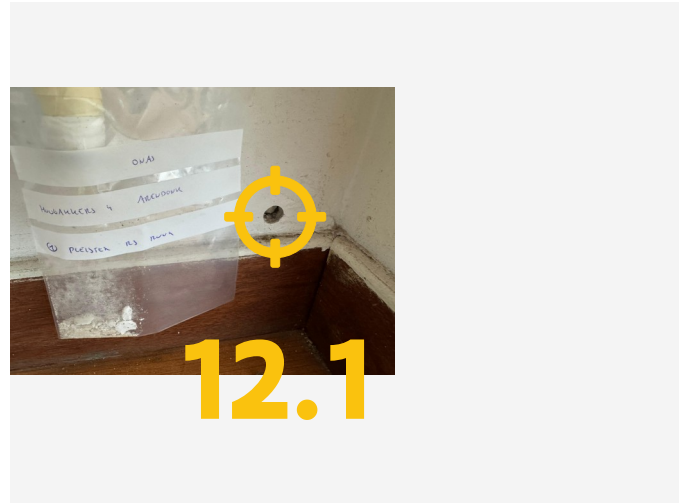
Fiche 12: Pleister wanden

Geen asbest

#	Type	Referentie	Resultaat
12.1	Mengmonster	1	Geen asbest

Beschrijving	Pleister wanden
Omgeving	Binnen
Primaire drager	Binnenwand
Bindmiddel van materiaal	Gips - kalk
Gebondenheid op basis van bindmiddel	Niet-hechtgebonden
Hoeveelheid (oppervlakte - dikte - aantal)	• 225,00 m ² - 1,50 cm - 1 stuk
Totaal volume	3,375 m ³
Identificatiemethode	Vaststelling met monsternamen
Destructieve handeling voor identificatie	Nee
Opmerking	<p>De oppervlakte is een berekende schatting. Hieraan worden geen rechten verleend.</p> <p>Volgende ruimtes werden bemonsterd:</p> <ul style="list-style-type: none">- individuele ruimte: woonkamer, slpk 1- natte ruimte: keuken- stookplaats: geen muurpleister aanwezig- trappenhal: inkom

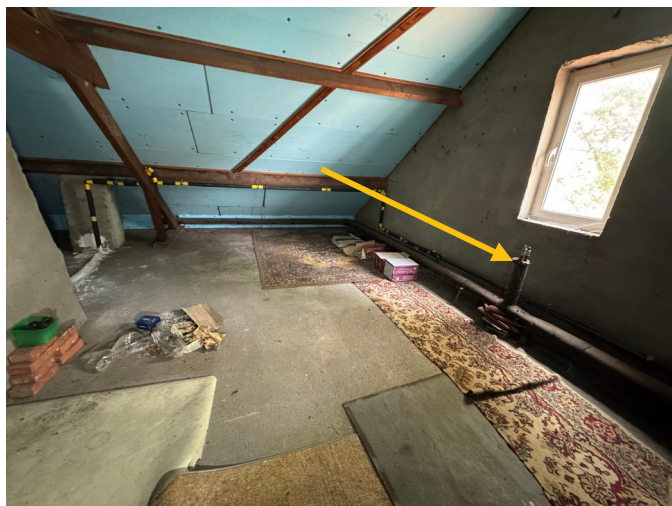
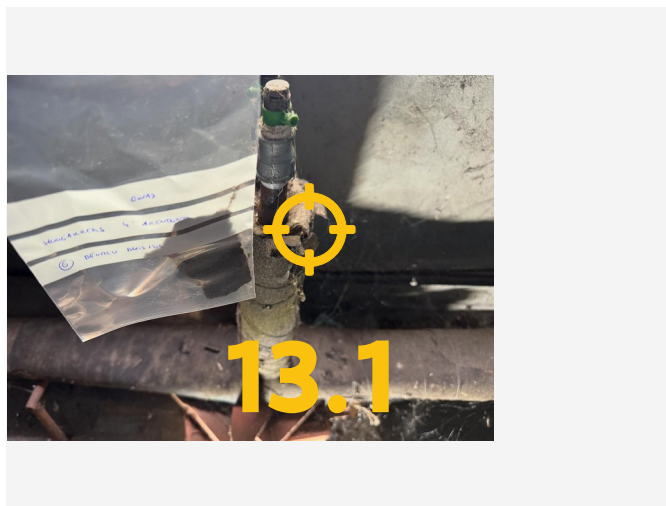
Fiche 13: Bitumen buisisolatie zolder

Geen asbest

#	Type	Referentie	Resultaat
13.1	Puntmonster	6	Geen asbest

Beschrijving	Bitumen buisisolatie zolder
Omgeving	Binnen
Primaire drager	HVAC infrastructuur en uitrusting
Bindmiddel van materiaal	Bitumen (roofing, teer, asfalt)
Gebondenheid op basis van bindmiddel	Hecht
Hoeveelheid (lengte - omtrek - dikte - aantal)	<ul style="list-style-type: none">• 13,00 m - 35,00 cm - 3,00 cm - 1 stuk
Totaal volume	0,137 m ³
Identificatiemethode	Vaststelling met monstername
Destructieve handeling voor identificatie	Nee
