Asbestinventarisatetest

Sint-Jozef 34, 2310 Rijkevorsel

Attestnummer : 20250303-000147.000

Asbestveilig (maar niet asbestvrij)

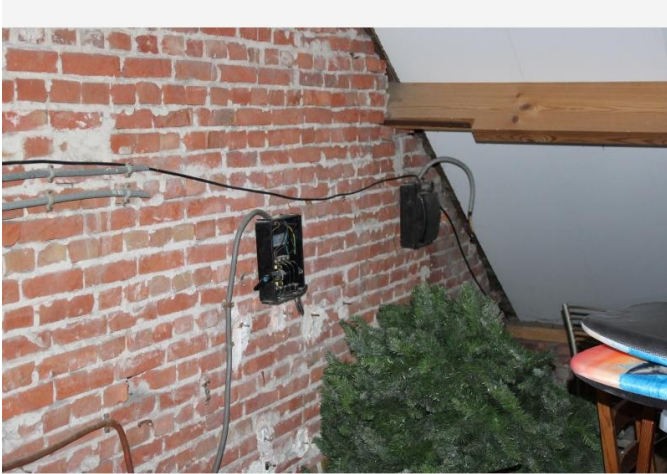
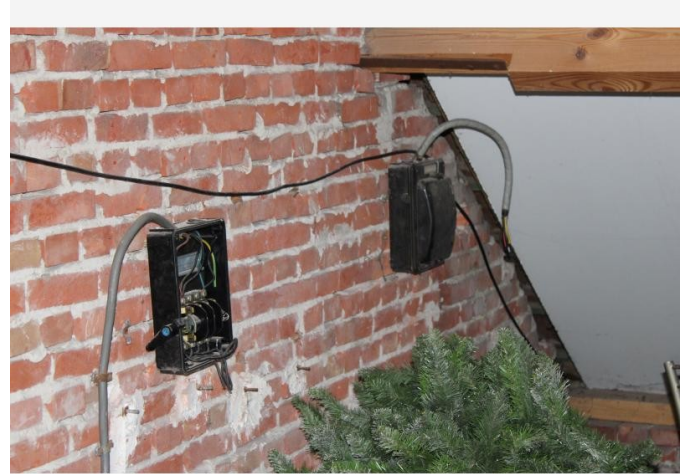
Het asbestmateriaal valt onder de mijlpaal van 2040.

Eindbeoordeling materiaalrisico	Zeer laag materiaalrisico en/of zeer lage kans op vezelvrijgave
---------------------------------	-----------------------------------------------------------------

Gebondenheid	Categorie 1: hechtgebonden in oorsprong
Asbestsoort (vezeltype)	Alleen chrysotiel
Asbestconcentratie	Laag (< 50%)
Afschermingsgraad van het gehele materiaal	Geheel of deels (ook) vrij aan de binnenlucht
Toestand van het materiaal	Onbeschadigd, niet verweerd

Beschrijving	Zolder 2 bakeliet omkastingen - 2 stuks
Omgeving	Binnen
Primaire drager	Communicatie en elektrische infrastructuur en uitrusting
Asbestmateriaal	Plaat, paneel, tablet - Type Bakeliet
Bindmiddel van asbestmateriaal	Kunststof of -hars
Gebondenheid op basis van bindmiddel	Hecht
Hoeveelheid (oppervlakte - dikte - aantal)	• 0,50 m ² - 0,20 cm - 2 stuks
Totaal volume	0,002 m ³
Eenvoudig bereikbaar	Ja
Bevestigingswijze	• Geschroefd
Identificatiemethode	Vaststelling zonder monsternamen
Destructieve handeling voor identificatie	Nee

- Zorg voor een veilig beheer. Vermijd het beschadigen van het asbestmateriaal. Controleer de toestand jaarlijks op wijzigingen.

- Eenvoudige handelingen: mag via doe-het-zelf of door werknemer(s) met opleidingsattest eenvoudige handelingen
Deze mag u zelf via eenvoudige handeling verwijderen, het materiaal is hechtgebonden.

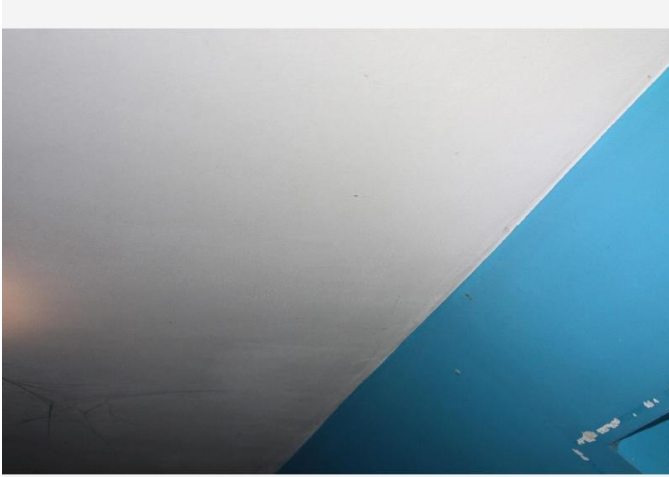
Tijdelijke beperking

Reden: Het te onderzoeken materiaal situeert zich hoger dan 3,50 m te rekenen vanaf een veilige ondergrond

Uitleg van de asbestdeskundige: Er is langs de binnenzijde geen enkele toegang tot deze zolder. Geen trap, deur of luik, alles met gyproc dichtgemaakt.

Langs de buitenzijde is dit meer dan 3,50 meter hoogte.

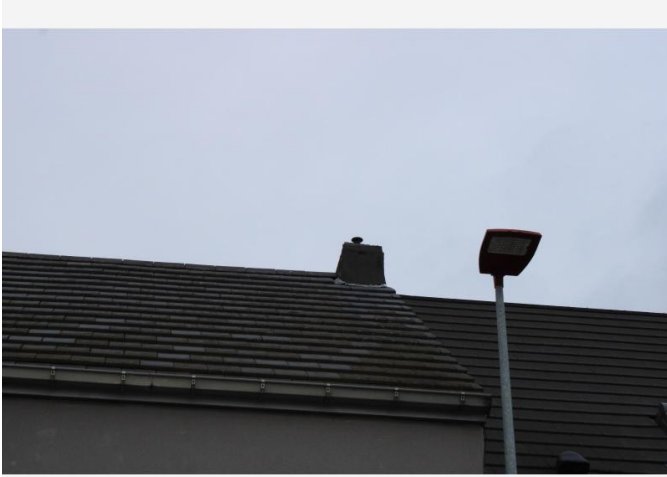
Tijdelijke beperking

Reden: Het te onderzoeken materiaal situeert zich hoger dan 3,50 m te rekenen vanaf een veilige ondergrond

Uitleg van de asbestdeskundige: Geen mogelijke inkijk in schouw.

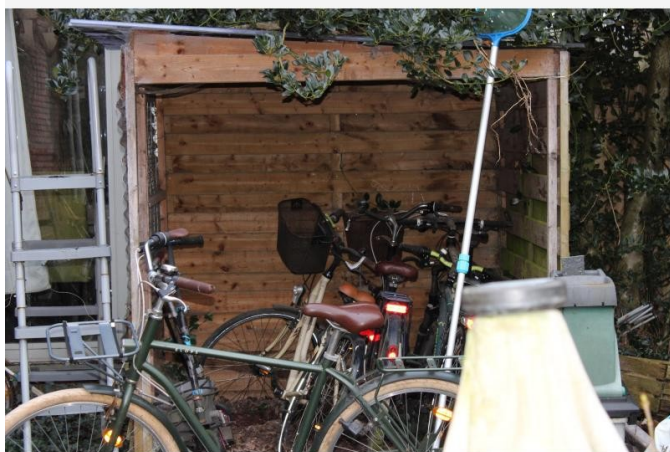
Dit is niet asbestverdacht.

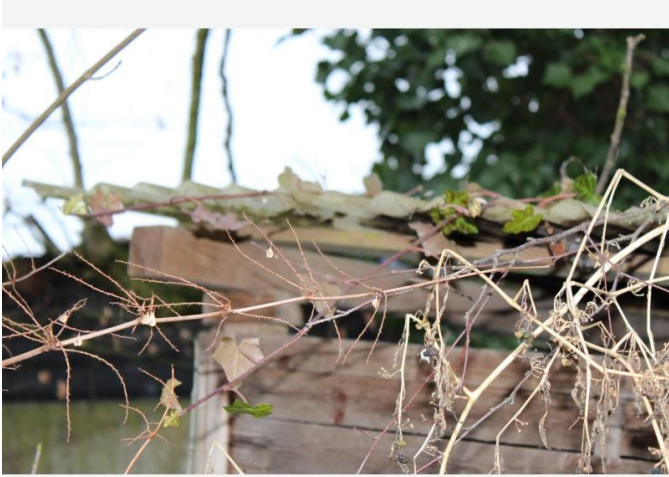
Deze zijn niet asbestverdacht.

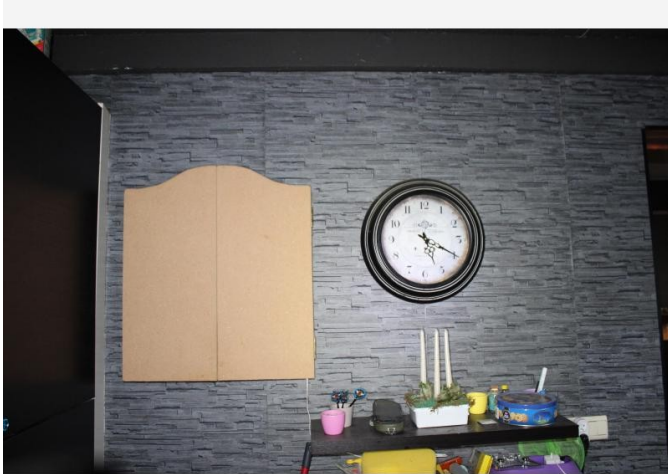
OSB is niet asbestverdacht

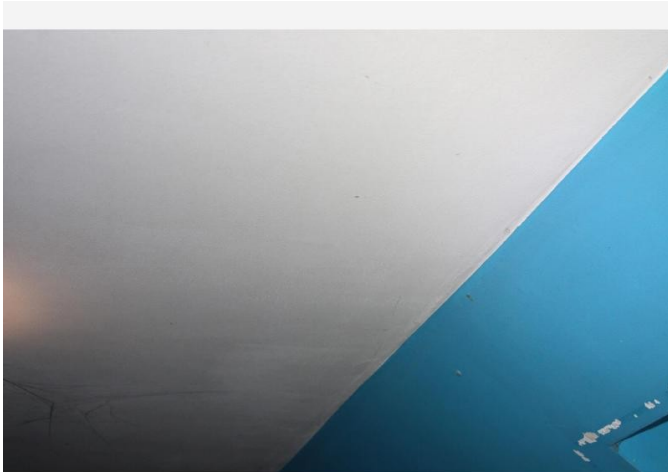
Fiche 7: Plafonds 1 ste verd allen in gyproc - geen naden waarneembaar

Er zijn geen naden waarneembaar in de gyproc

Identificatiemethode	Redelijk vermoeden
Primaire drager	Plafond
(Asbest)materiaal	In-situ afwerkingslagen - Pleisterwerk (wand, plafond, ...)
Bindmiddel	Gips - kalk
Gebondenheid bindmiddel	Niet-hechtgebonden

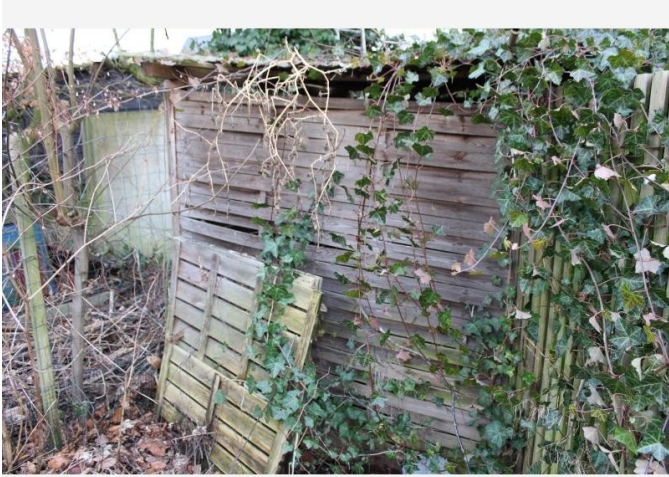
Hout is niet asbestverdacht.

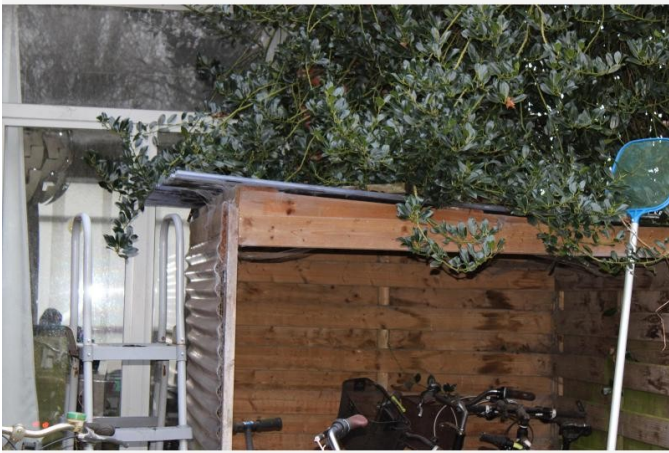
Dit is niet asbestverdacht.

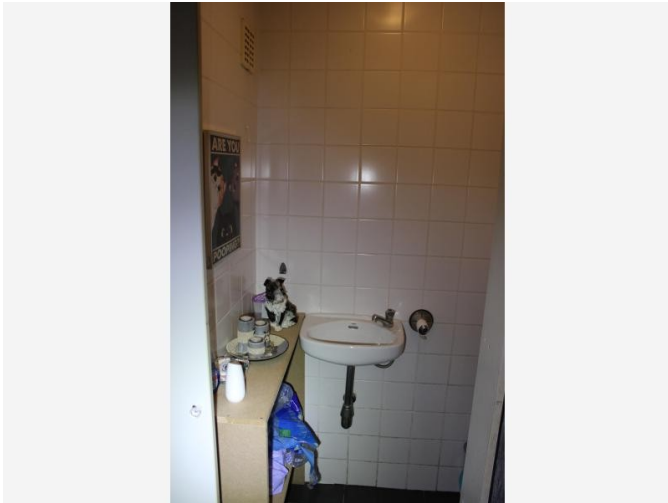
Geen staalname mogelijk wegens geen beschadigde tegels. Bij eventuele afbraak of renovatie optionele staalname.

Identificatiemethode	Redelijk vermoeden
Primaire drager	Binnenwand
(Asbest)materiaal	In-situ afwerkingslagen - Lijm laag
Bindmiddel	Cement
Gebondenheid bindmiddel	Hecht

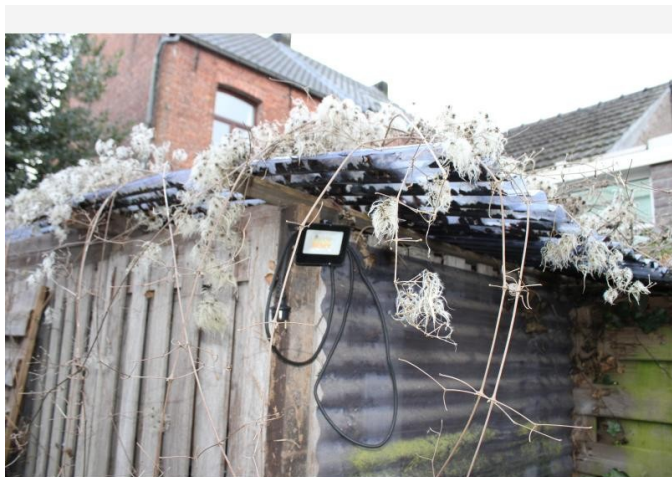
Deze zijn niet asbestverdacht.

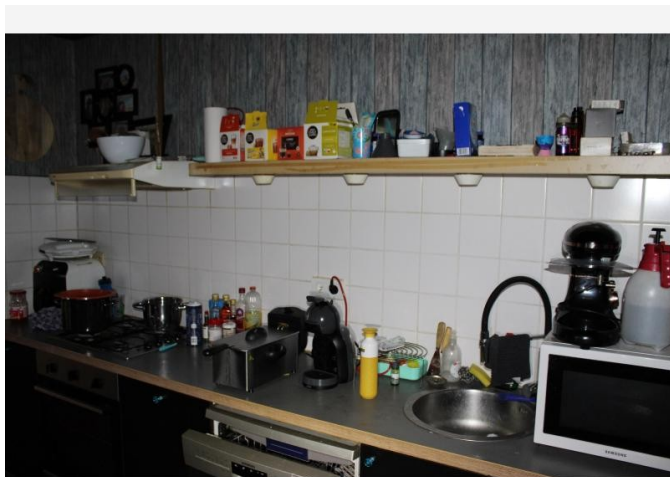
Geen staalname mogelijk wegens geen beschadigde tegels. Bij eventuele afbraak of renovatie optionele staalname.

Identificatiemethode	Redelijk vermoeden
Primaire drager	Binnenwand
(Asbest)materiaal	In-situ afwerkingslagen - Lijm laag
Bindmiddel	Cement
Gebondenheid bindmiddel	Hecht

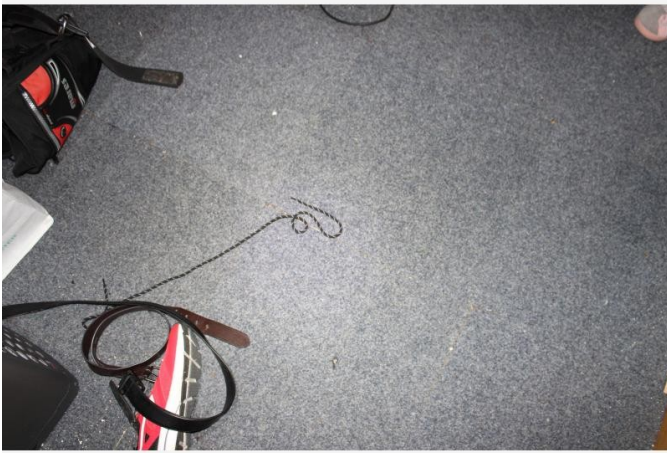
Dit is niet asbestverdacht.

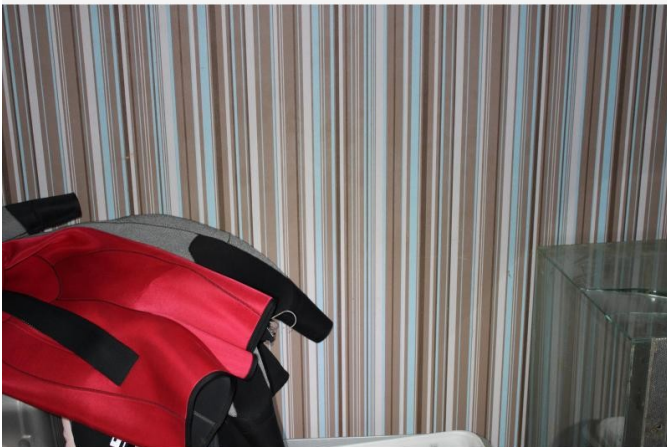
Fiche 15: Slaapk 1 muren in gyproc - geen naden waarneembaar

Geen naden waarneembaar.

Identificatiemethode	Redelijk vermoeden
Primaire drager	Binnenwand
(Asbest)materiaal	In-situ afwerkingslagen - Pleisterwerk (wand, plafond, ...)
Bindmiddel	Gips - kalk
Gebondenheid bindmiddel	Niet-hechtgebonden

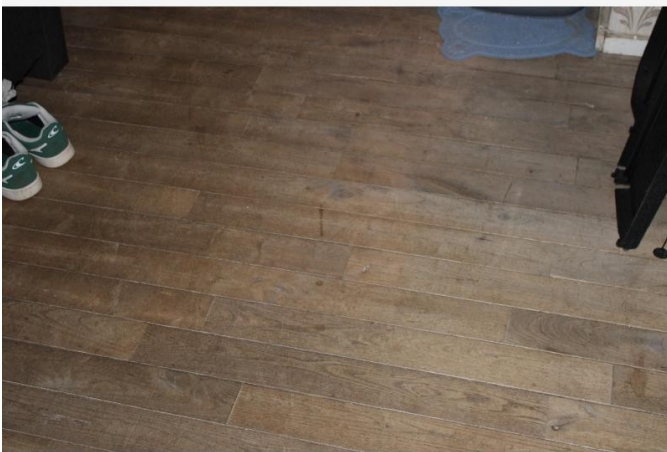
Hout is niet asbestverdacht.

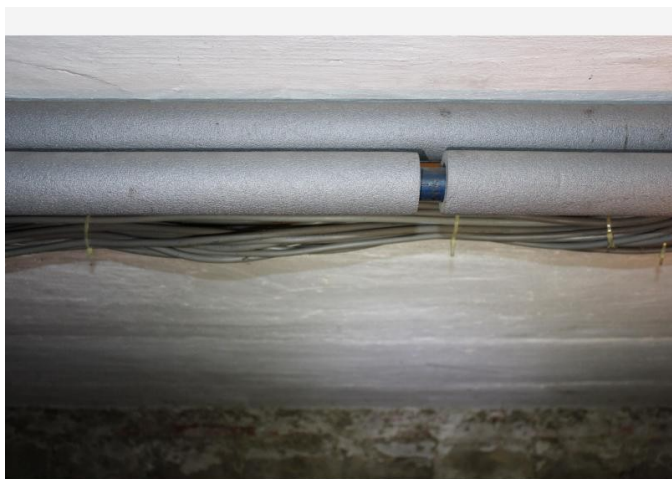
Dit is niet asbestverdacht.

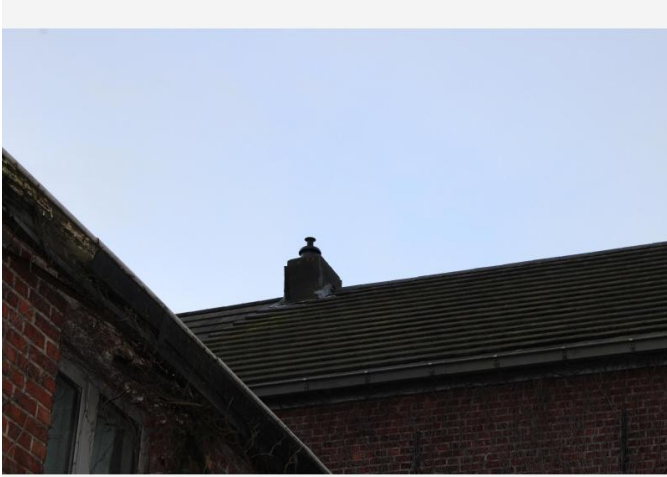
Deze zijn niet asbestverdacht.

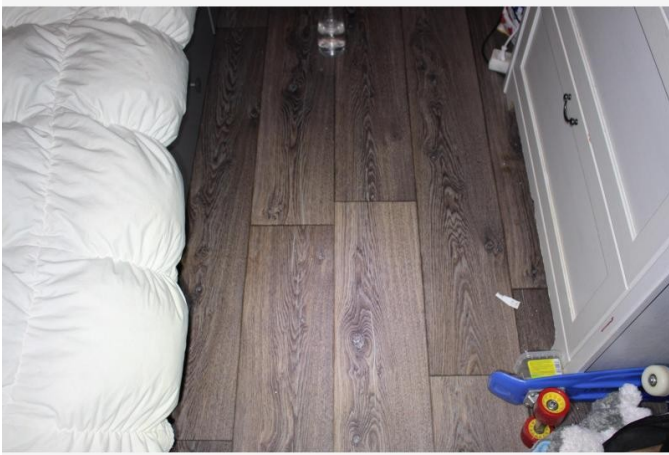
Laminaat is niet asbestverdacht.

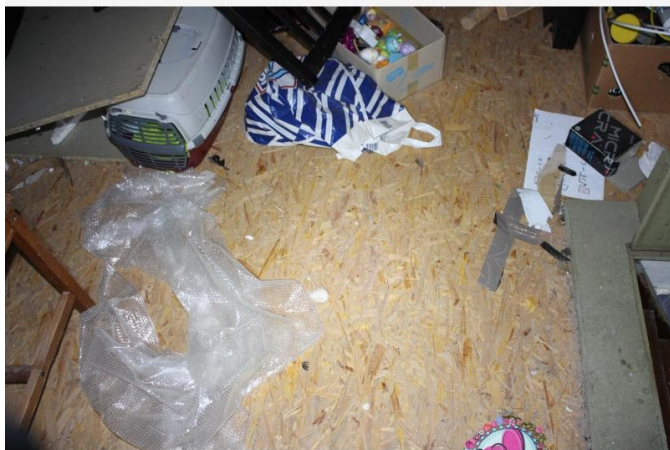
OSB is niet asbestverdacht.

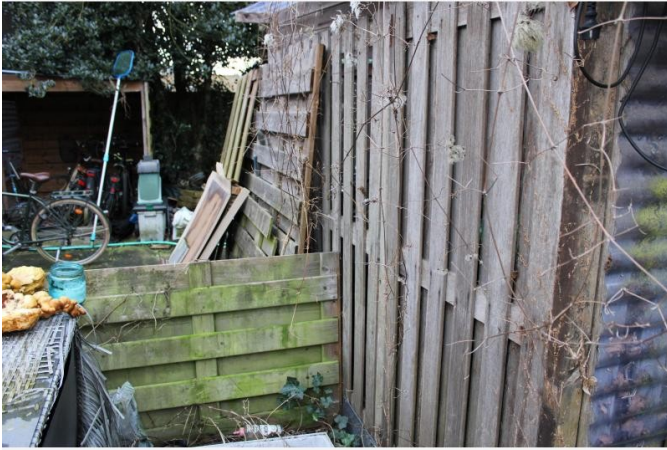
Dit is niet asbestverdacht.

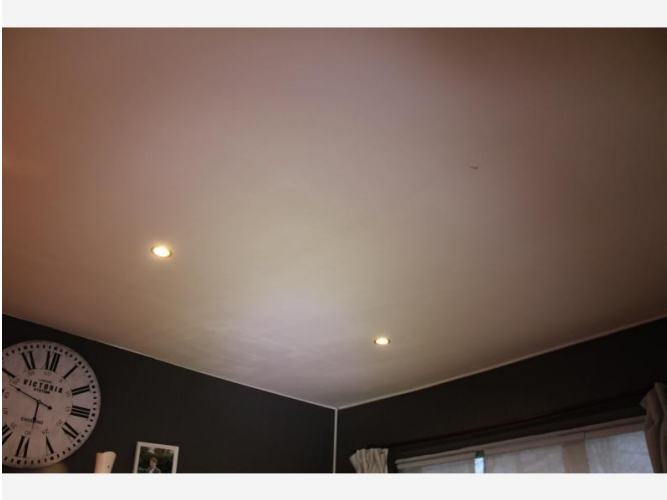
Fiche 22: Plafond woonkamer + wc in gyproc - geen naden zichtbaar

Er zijn geen naden waarneembaar om stalen te nemen.

Identificatiemethode	Redelijk vermoeden
Primaire drager	Plafond
(Asbest)materiaal	In-situ afwerkingslagen - Pleisterwerk (wand, plafond, ...)
Bindmiddel	Gips - kalk
Gebondenheid bindmiddel	Niet-hechtgebonden

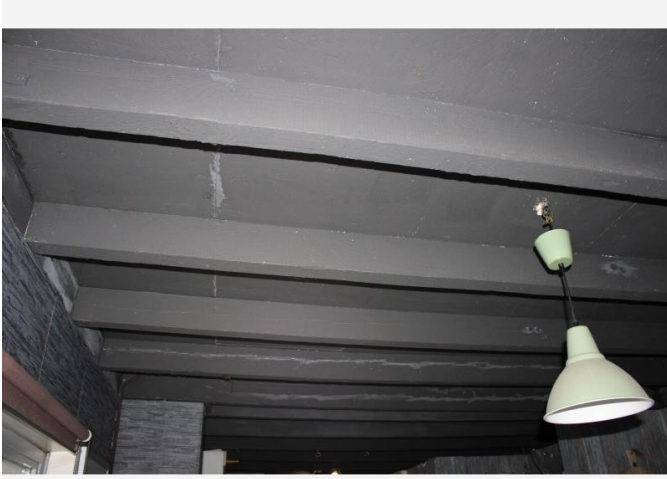
OSB is niet asbestverdacht

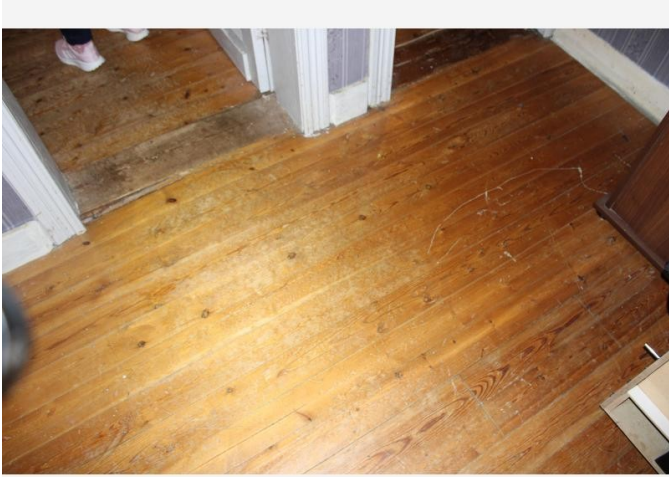
Deze is niet asbestverdacht.

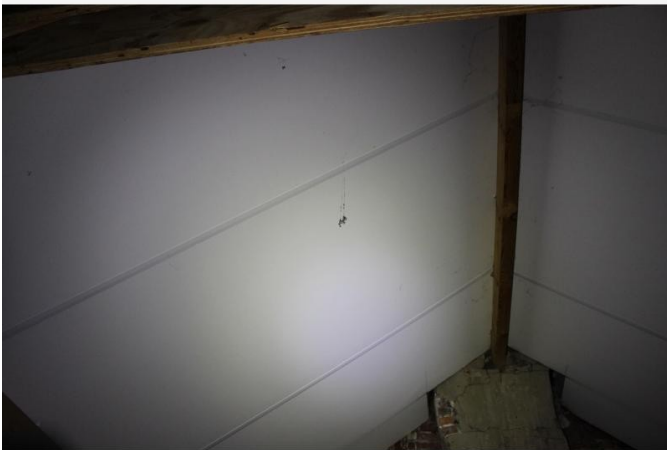
Deze zijn niet asbestverdacht.

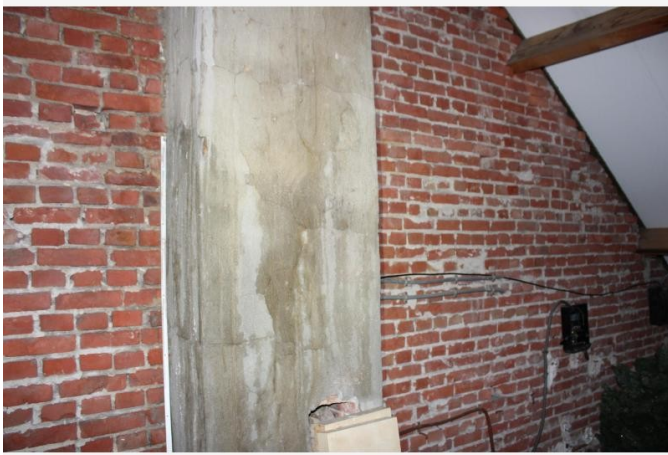
Baksteen is niet asbestverdacht.

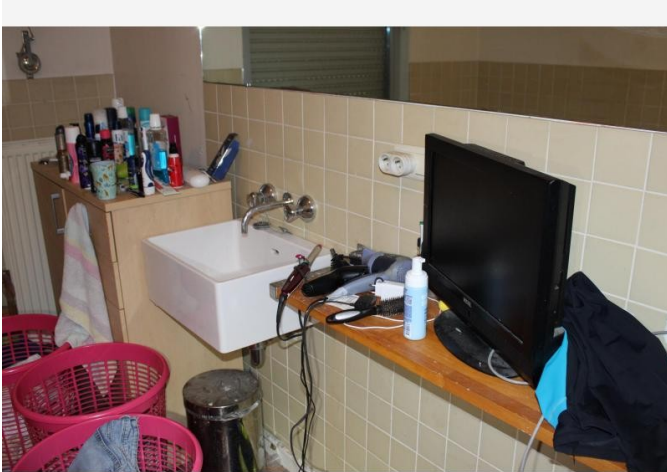
Geen staalname mogelijk wegens geen beschadigde tegels, bij eventuele afbraak of renovatie optionele staalname.

Identificatiemethode	Redelijk vermoeden
Primaire drager	Binnenwand
(Asbest)materiaal	In-situ afwerkingslagen - Lijm laag
Bindmiddel	Cement
Gebondenheid bindmiddel	Hecht

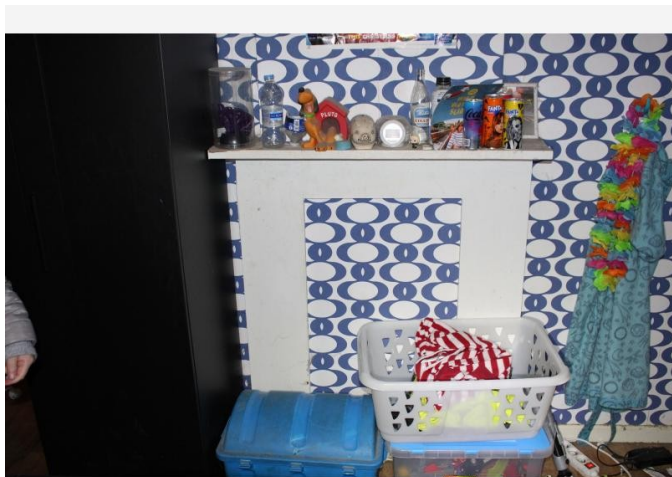
Hout is niet asbestverdacht. Schouw aan deze zijde van het dak niet meer aanwezig.

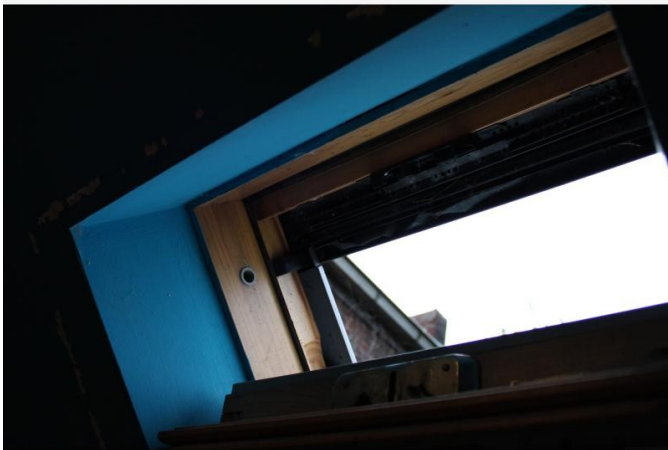
Deze veluxen zijn van de nieuwere generatie, geen koord aanwezig.

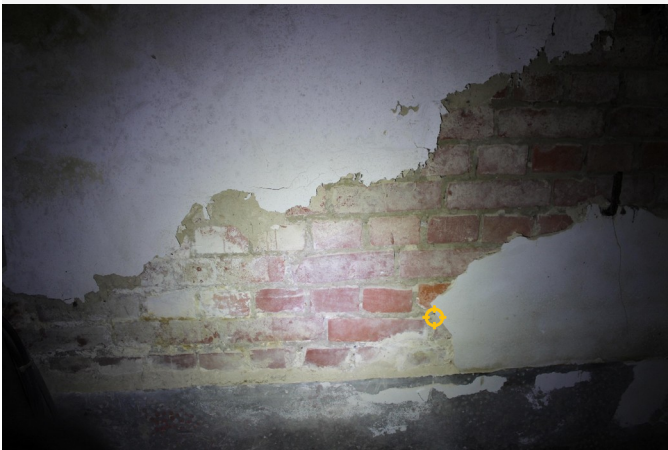
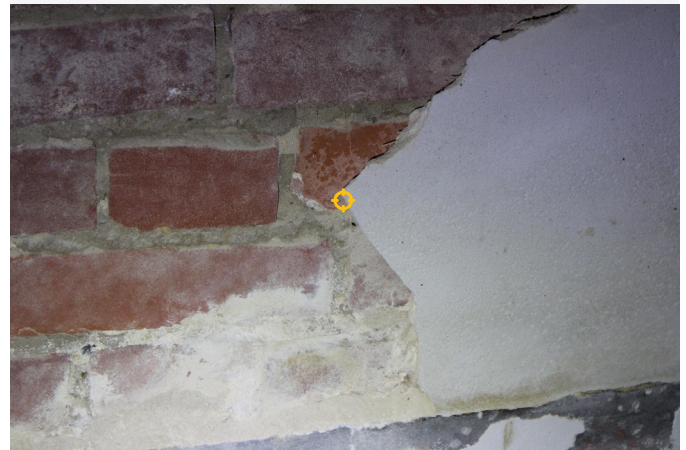
Fiche 30: Mengstaal pleister muren: kelder, traphal, badkamer, slaapk 3, woonkamer

Geen asbest

#	Type	Referentie	Resultaat
30.1	Mengmonster	MM03	Geen asbest

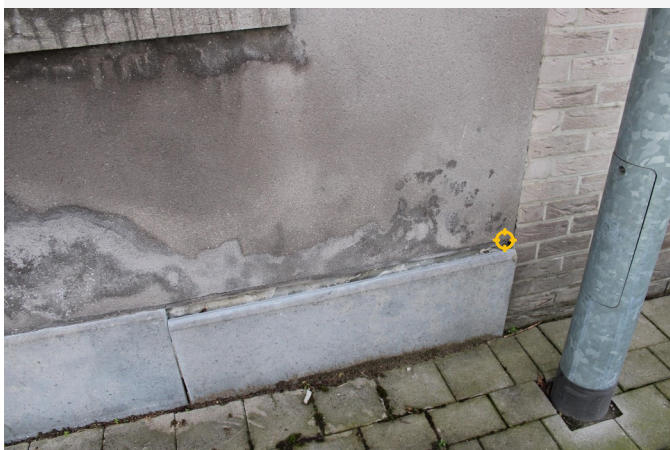
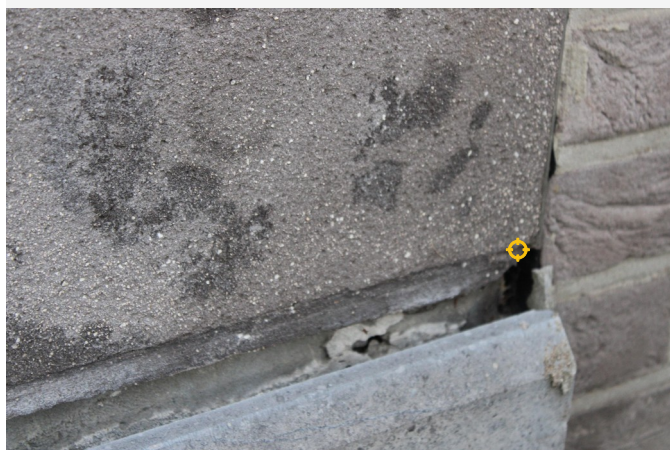
Fiche 31: Crepi voorzijde gevel

Geen asbest

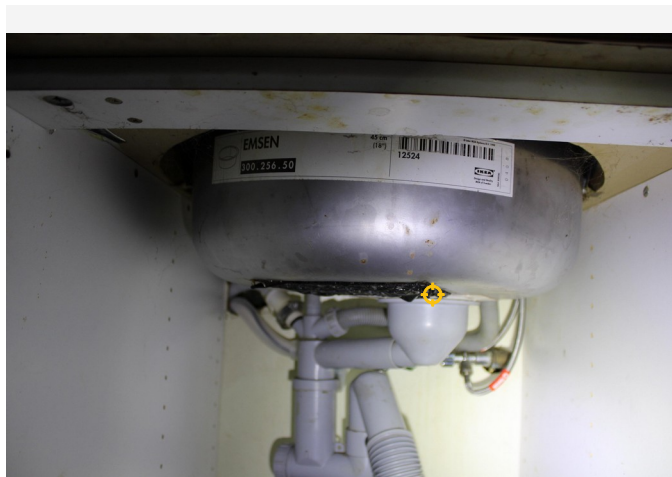
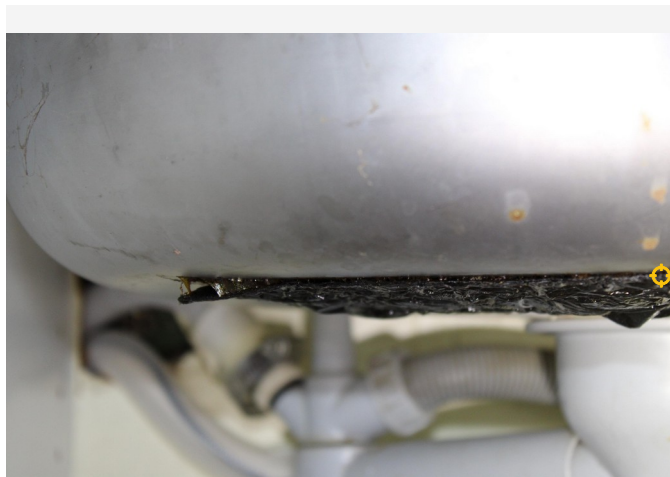
Geen asbest
