Asbestinventarisat attest

Kon. Astridstraat 15, 9470 Denderleeuw

Attestnummer : 20250626-000219.000

Niet-asbestveilig

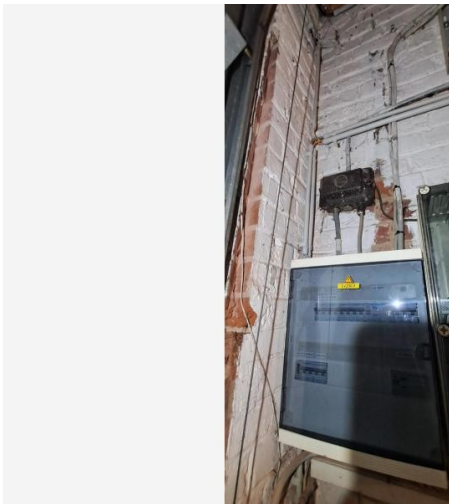
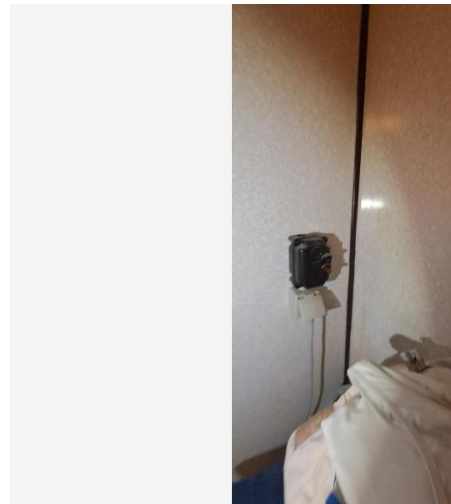
Eindbeoordeling materiaalrisico	Verhoogd materiaalrisico en/of verhoogde kans op vezelvrijgave
---------------------------------	--

Gebondenheid	Categorie 1: hechtgebonden in oorsprong
Asbestsoort (vezeltype)	Crocidoliet aanwezig
Asbestconcentratie	Laag (< 50%)
Afschermingsgraad van het gehele materiaal	Geheel of deels (ook) vrij aan de binnenlucht
Toestand van het materiaal	Licht beschadigd, licht verweerd. Intact calciumsilicaatmateriaal of categorie III 'gebondenheid'

Beschrijving	Bakelieten elektriciteitsonderdelen
Omgeving	Binnen
Primaire drager	Communicatie en elektrische infrastructuur en uitrusting
Asbestmateriaal	Plaat, paneel, tablet - Type Bakeliet
Bindmiddel van asbestmateriaal	Kunststof of -hars
Gebondenheid op basis van bindmiddel	Hecht
Hoeveelheid (oppervlakte - dikte - aantal)	• 0,40 m ² - 5,00 cm - 1 stuk
Totaal volume	0,02 m ³
Eenvoudig bereikbaar	Ja
Bevestigingswijze	• Geschroefd
Identificatiemethode	Vaststelling zonder monstername
Destructieve handeling voor identificatie	Nee

Verwijderen

- Zorg voor een veilig beheer. Vermijd het beschadigen van het asbestmateriaal. Controleer de toestand jaarlijks op wijzigingen.
- Voer bijkomende staalname(s) uit.

- Eenvoudige handelingen: mag via doe-het-zelf of door werknemer(s) met opleidingsattest eenvoudige handelingen
Zie tekst en uitleg op de website van de OVAM (www.asbestinfo.be) en/of CODEX boek VI titel 3)

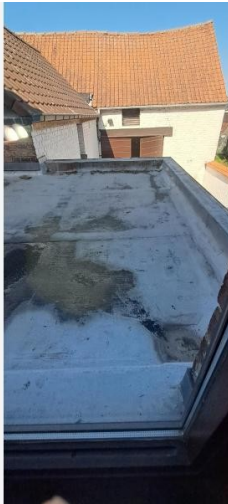
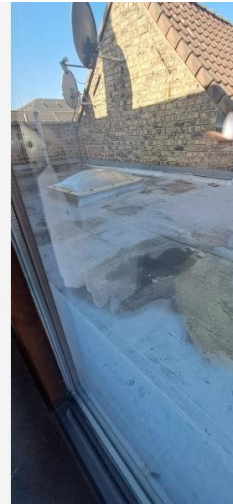
Eindbeoordeling materiaalrisico	Laag materiaalrisico en/of verlaagde kans op vezelvrijgave
---------------------------------	--

Gebondenheid	Categorie 1: hechtgebonden in oorsprong
Asbestsoort (vezeltype)	Alleen chrysotiel
Asbestconcentratie	Laag (< 50%)
Afschermingsgraad van het gehele materiaal	Geheel of deels vrij aan de buitenlucht
Toestand van het materiaal	Licht beschadigd, licht verweerd. Intact calciumsilicaatmateriaal of categorie III 'gebondenheid'

Beschrijving	Roofing platte dak
Omgeving	Buiten
Primaire drager	Plat dak
Asbestmateriaal	Dak- en gevelbekleding - Roofing
Bindmiddel van asbestmateriaal	Bitumen (roofing, teer, asfalt)
Gebondenheid op basis van bindmiddel	Hecht
Hoeveelheid (oppervlakte - aantal)	• 20,00 m ² - 1 stuk
Totale oppervlakte	20,00 m ²
Eenvoudig bereikbaar	Ja
Bevestigingswijze	• Verlijmd, ingegoten, versmeerd
Identificatiemethode	Vaststelling zonder monstername Motivatie: Groot risico op structurele gevolgschade (leeschade, werking installatie,...)
Destructieve handeling voor identificatie	Nee

Zorgvuldig beheren

- Zorg voor een veilig beheer. Vermijd het beschadigen van het asbestmateriaal. Controleer de toestand jaarlijks op wijzigingen.
- Hemelwater dat afspoelt van asbestcement daken of gevels kan asbestdeeltjes bevatten. Gebruik het enkel voor gesloten circuits (bv. spoelen toiletten). Reinig na het vervangen van het dak of de gevel de dakgoten en regenwaterput of -ton om asbesthoudend sediment of slib te verwijderen
- Voer bijkomende staalname(s) uit.

- Eenvoudige handelingen: enkel door erkend asbestverwijderaar
Voor tekst en uitleg, zie <https://ovam.vlaanderen.be/wie-mag-wat-verwijderen>

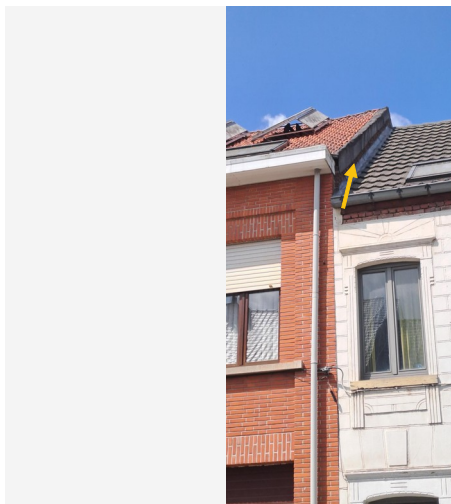
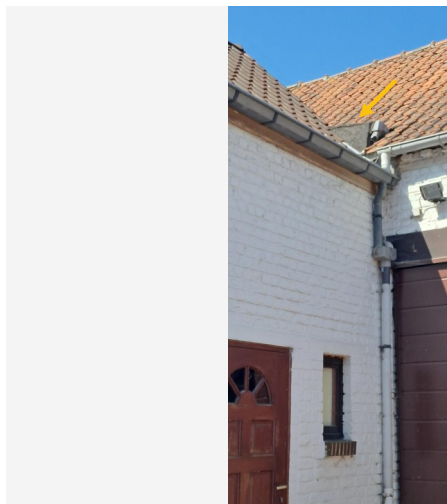
Eindbeoordeling materiaalrisico	Laag materiaalrisico en/of verlaagde kans op vezelvrijgave
---------------------------------	--

Gebondenheid	Categorie 1: hechtgebonden in oorsprong
Asbestsoort (vezeltype)	Alleen chrysotiel
Asbestconcentratie	Laag (< 50%)
Afschermingsgraad van het gehele materiaal	Geheel of deels vrij aan de buitenlucht
Toestand van het materiaal	Licht beschadigd, licht verweerd. Intact calciumsilicaatmateriaal of categorie III 'gebondenheid'

Beschrijving	Roofing overig
Omgeving	Buiten
Primaire drager	Schuin dak
Asbestmateriaal	Dak- en gevelbekleding - Roofing
Bindmiddel van asbestmateriaal	Bitumen (roofing, teer, asfalt)
Gebondenheid op basis van bindmiddel	Hecht
Hoeveelheid (oppervlakte - aantal)	• 3,00 m ² - 1 stuk
Totale oppervlakte	3,00 m ²
Eenvoudig bereikbaar	Ja
Bevestigingswijze	• Verlijmd, ingegoten, versmeerd
Identificatiemethode	Vaststelling zonder monstername Motivatie: Onderzoeksbepierking verhinderde monstername
Destructieve handeling voor identificatie	Nee

Zorgvuldig beheren

- Zorg voor een veilig beheer. Vermijd het beschadigen van het asbestmateriaal. Controleer de toestand jaarlijks op wijzigingen.
- Voer bijkomende staalname(s) uit.

- Eenvoudige handelingen: enkel door erkend asbestverwijderaar
Voor tekst en uitleg, zie <https://ovam.vlaanderen.be/wie-mag-wat-verwijderen>

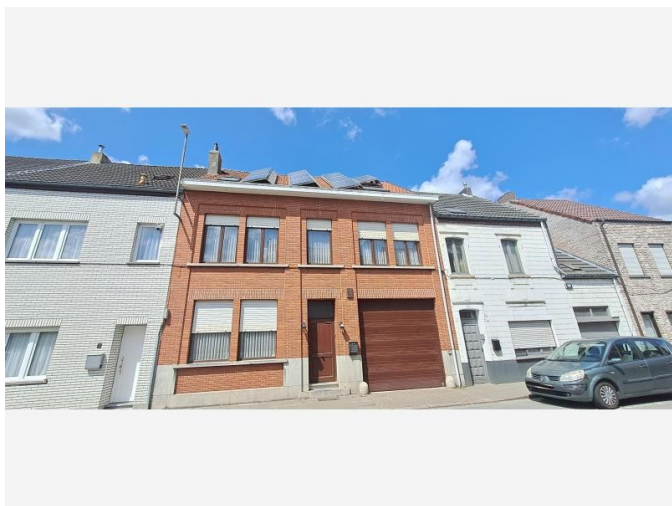
Tijdelijke beperking

Reden: Het te onderzoeken materiaal situeert zich hoger dan 3,50 m te rekenen vanaf een veilige ondergrond

Uitleg van de asbestdeskundige: De binnenkant van de schouwen konden niet geïnspecteerd worden

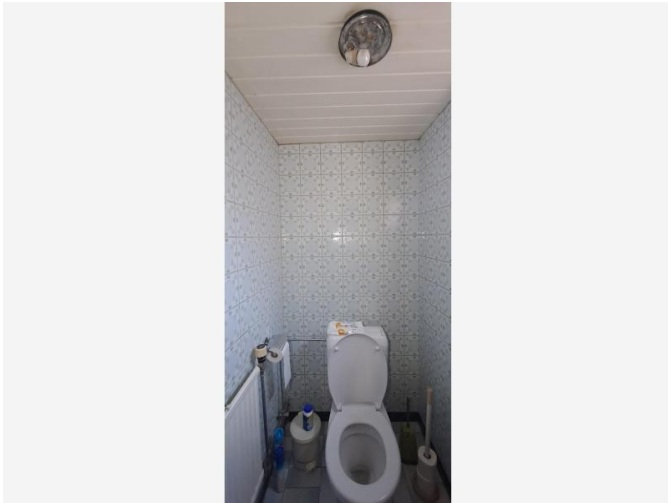
Mogelijks bevindt er zich achter oude faiencetegels nog asbestverdachte lijm. Indien later werken nodig, best eerst laten onderzoeken.

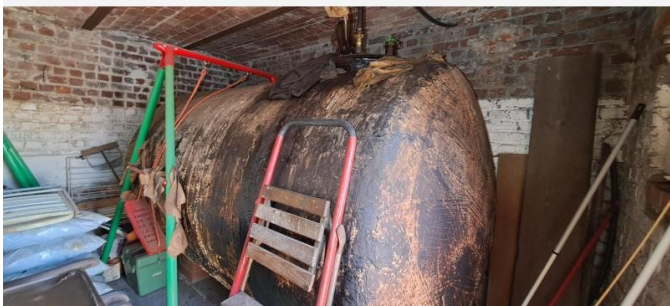
Mogelijks bevinden zich aan dez mazouttank nog asbestverdachte koppelingen. Indien deze later verwijderd wordt, dient hier rekening mee gehouden worden.

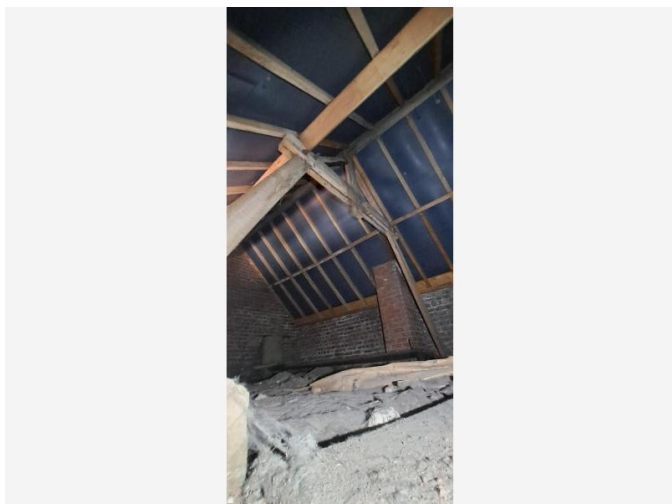
Het aanwezige onderdak werd als niet asbestverdacht beschouwd

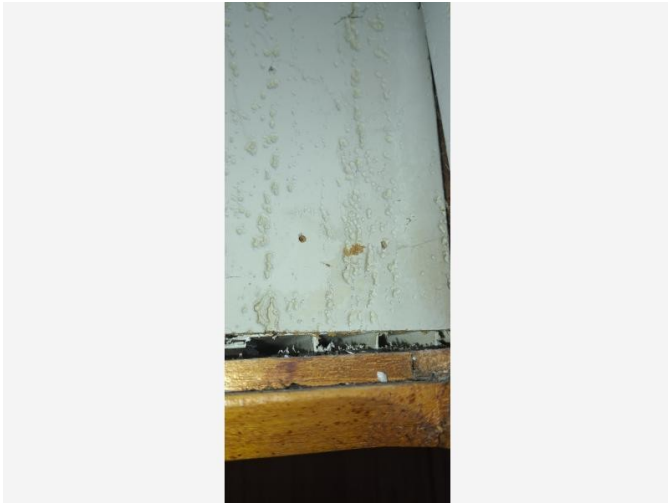
De plafondplaten in de living en rond de koepel in de keuken werden als niet asbestverdacht beschouwd

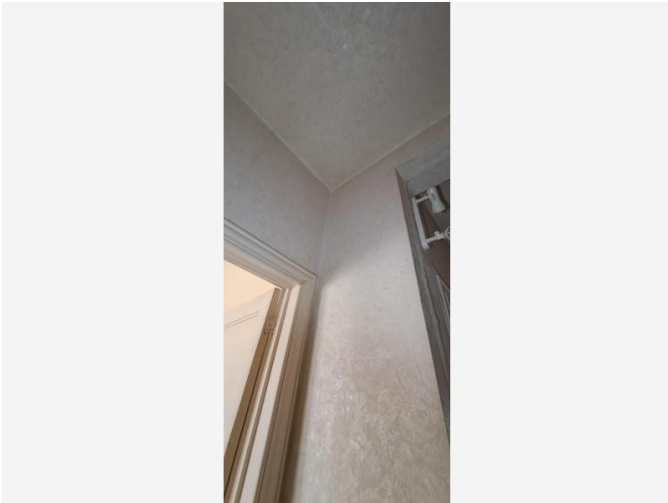
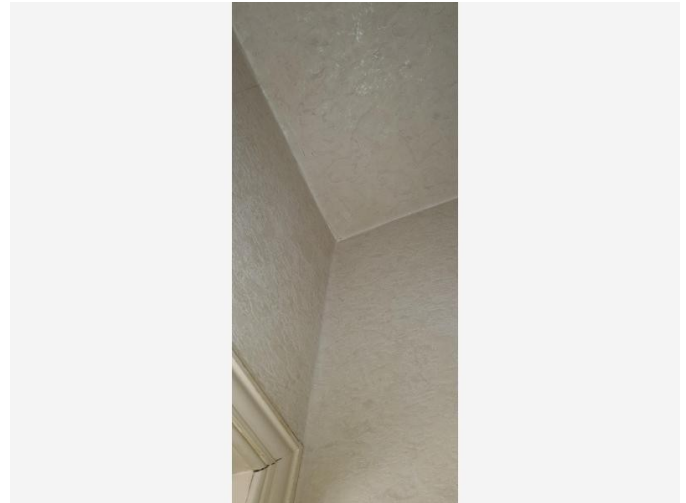
Fiche 9: Pleisterwerk plafonds

Geen asbest

#	Type	Referentie	Resultaat
9.1	Mengmonster	250616-KAST15-PLEPLA	Geen asbest

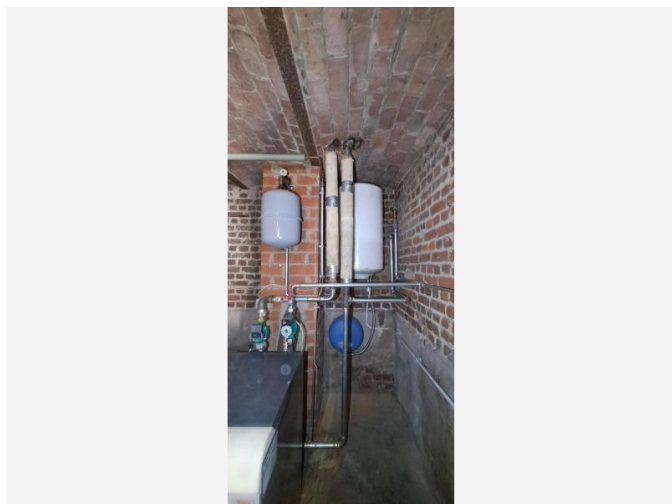
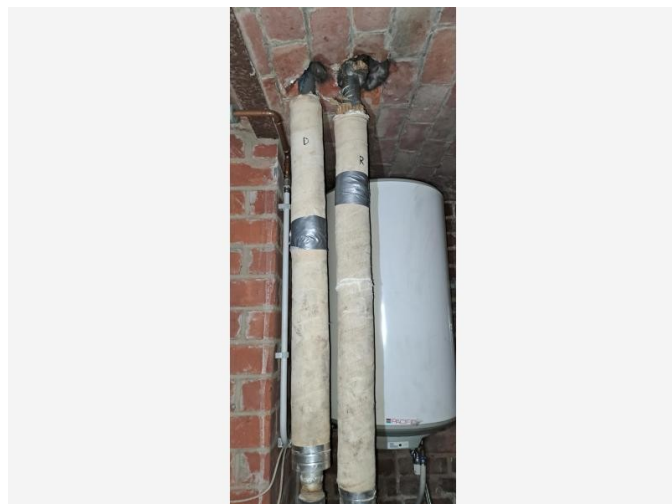
Geen asbest

#	Type	Referentie	Resultaat
10.1	Mengmonster	250616-KAST15-LEIISOR	Geen asbest

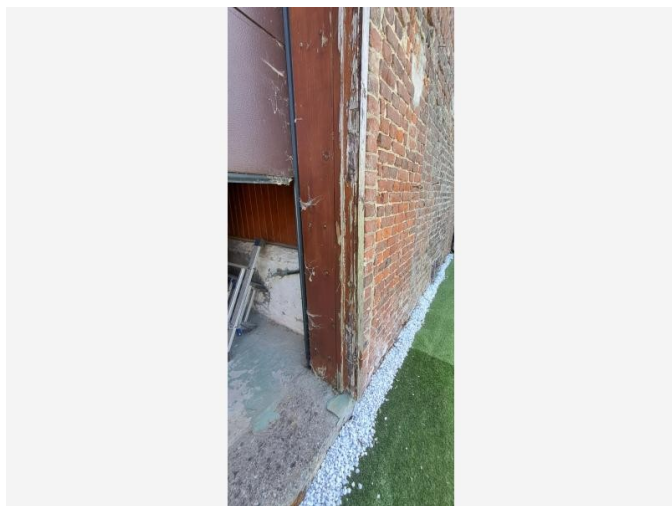
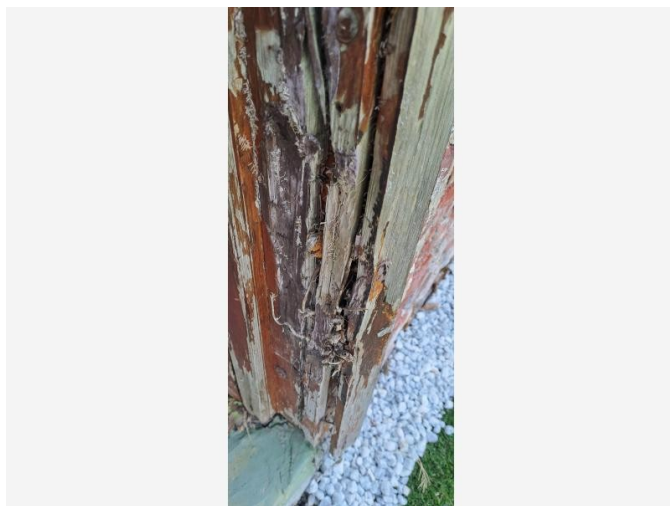
Geen asbest

#	Type	Referentie	Resultaat
11.1	Puntmonster	250616-KAST15-MAST	Geen asbest

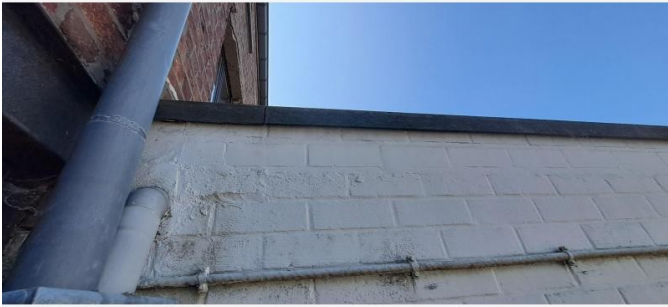
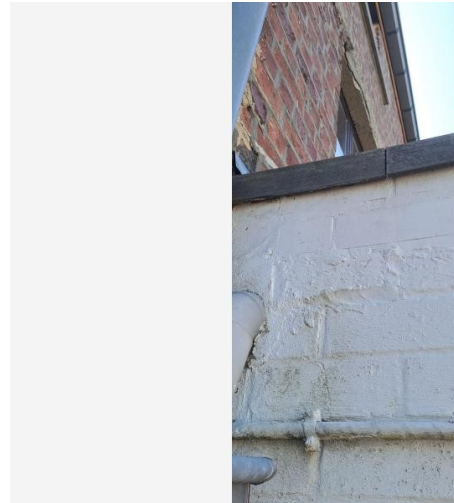
Fiche 12: L-profiel dakrand

Geen asbest

#	Type	Referentie	Resultaat
12.1	Puntmonster	250616-KAST15-DEKSTE	Geen asbest

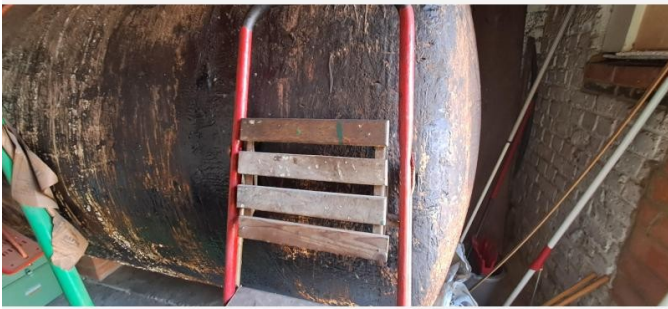
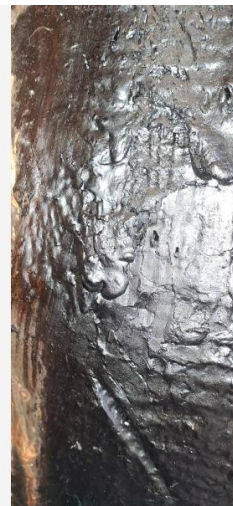
Fiche 13: Teerlaag mazouttank

Geen asbest

#	Type	Referentie	Resultaat
13.1	Mengmonster	250616-KAST15-TEERL	Geen asbest

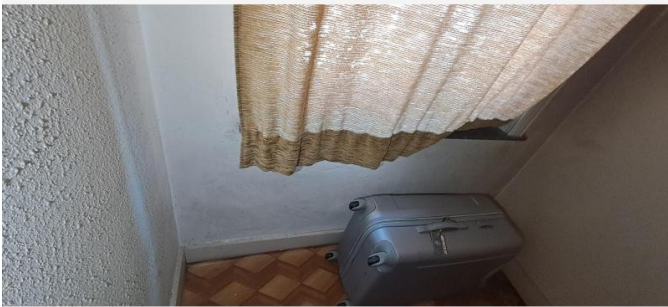
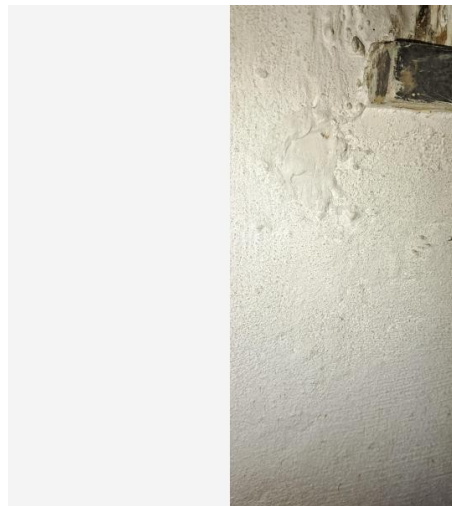
Fiche 14: Pleisterwerk muren

Geen asbest

#	Type	Referentie	Resultaat
14.1	Mengmonster	250616-KAST15-PLEMUR	Geen asbest

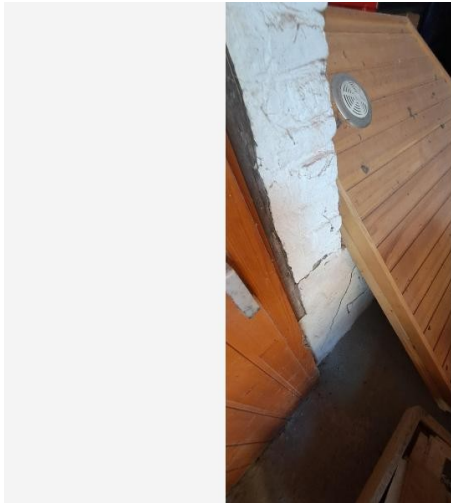
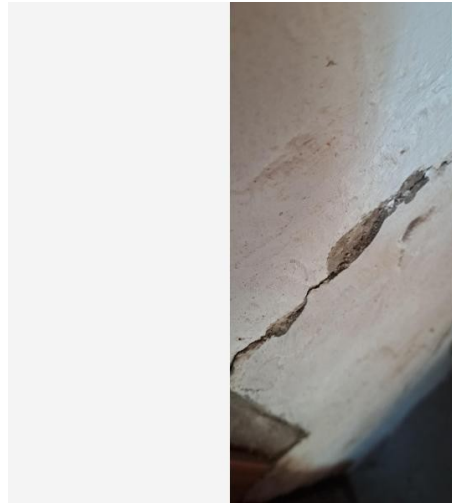
Fiche 15: Cementlagen muren

Geen asbest

#	Type	Referentie	Resultaat
15.1	Mengmonster	250616-KAST15-CEMENTLG	Geen asbest
