# Asbestinventarisatattest

Kapellestraat 22, 9690 Kluisbergen

Attestnummer : 20250703-000184.000

Uitgegeven op : 03.07.2025

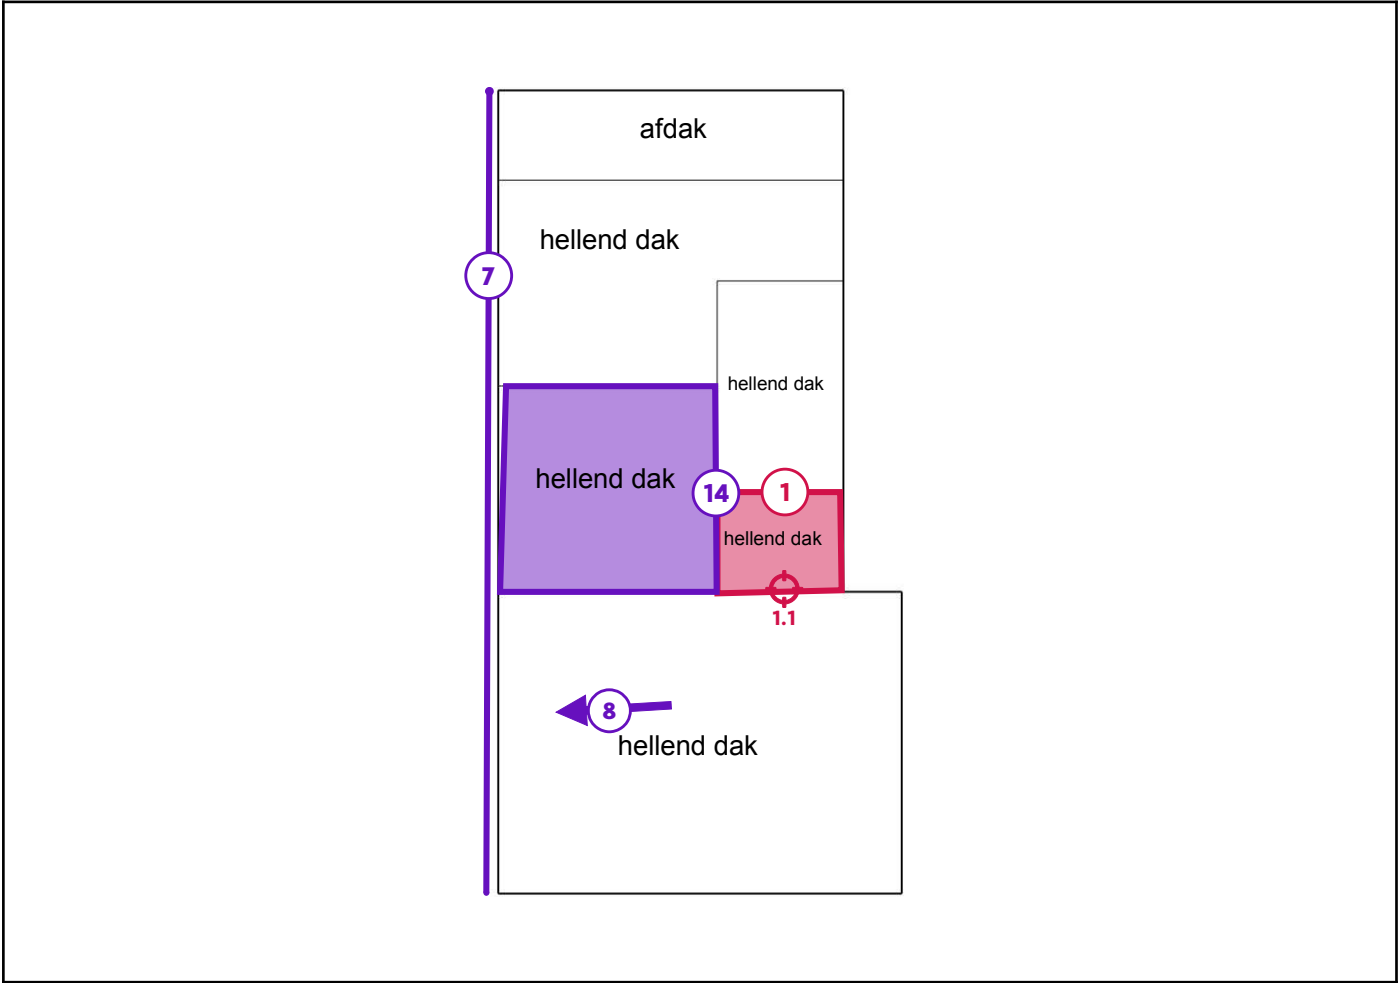
# Plan 1.10: Dakenplan

Beschrijving	Type	Actie
1. GOLFPLATEN	Asbestmateriaal	Dringend verwijderen
1.1 Code: mm02	Puntmonster	-
7. MUURZIJDE BUURMAN	Beperking	-
8. SCHOORSTEEN	Beperking	-
14. EPDM PLAT DAK	Advies	-

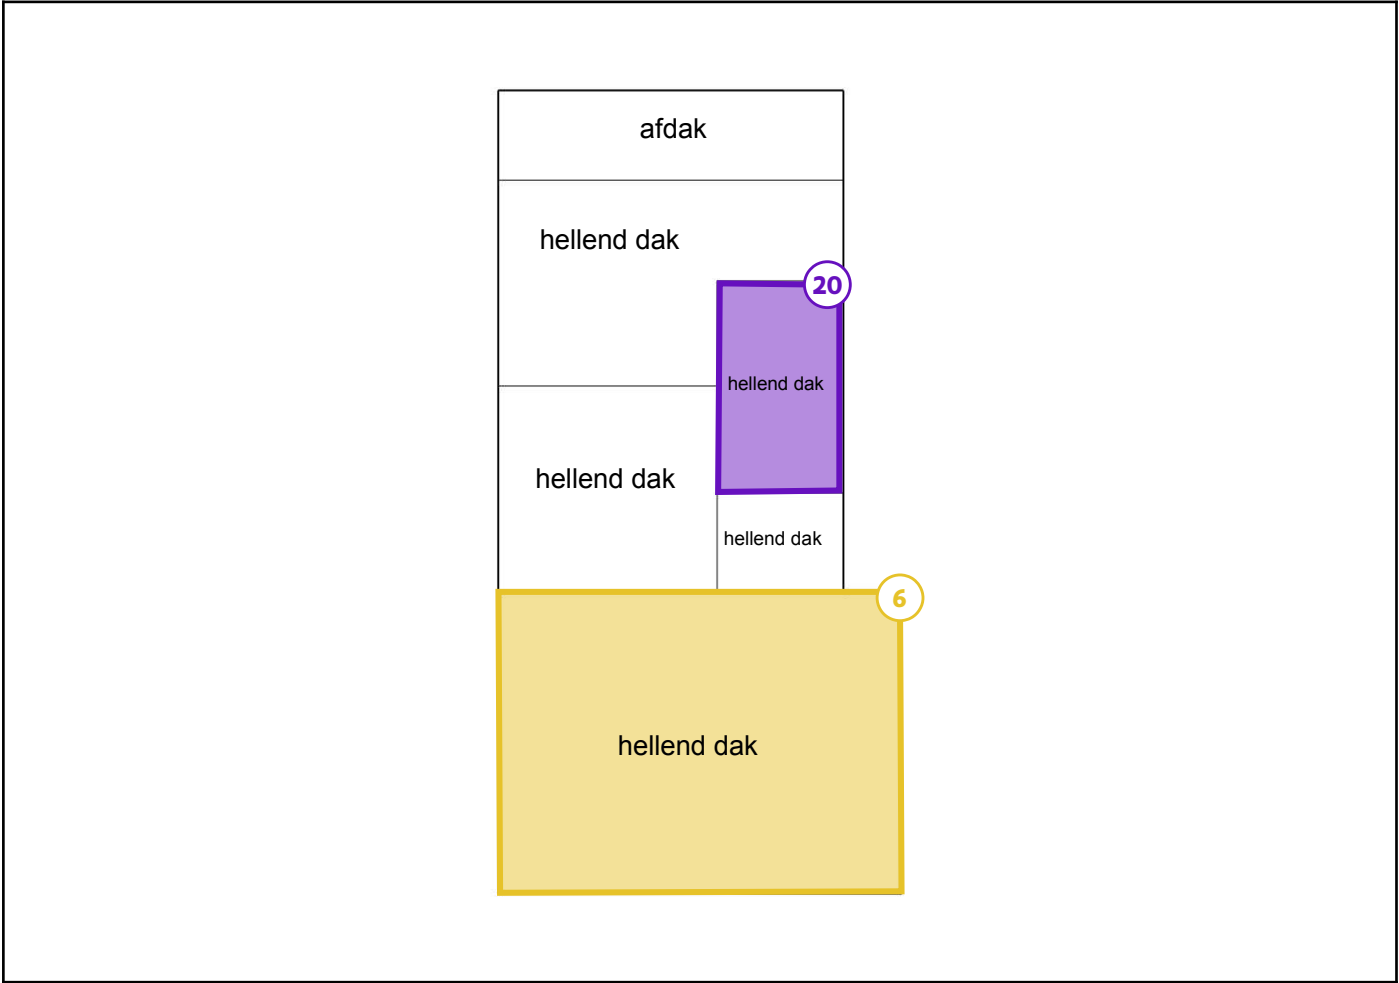
# Plan 1.12: Dakenplan

Beschrijving	Type	Actie
6. ONDERDAK (GEDEELTELIJK ZICHTBAAR)	Asbestmateriaal	Zorgvuldig beheren
20. GOLFPLATEN	Advies	-

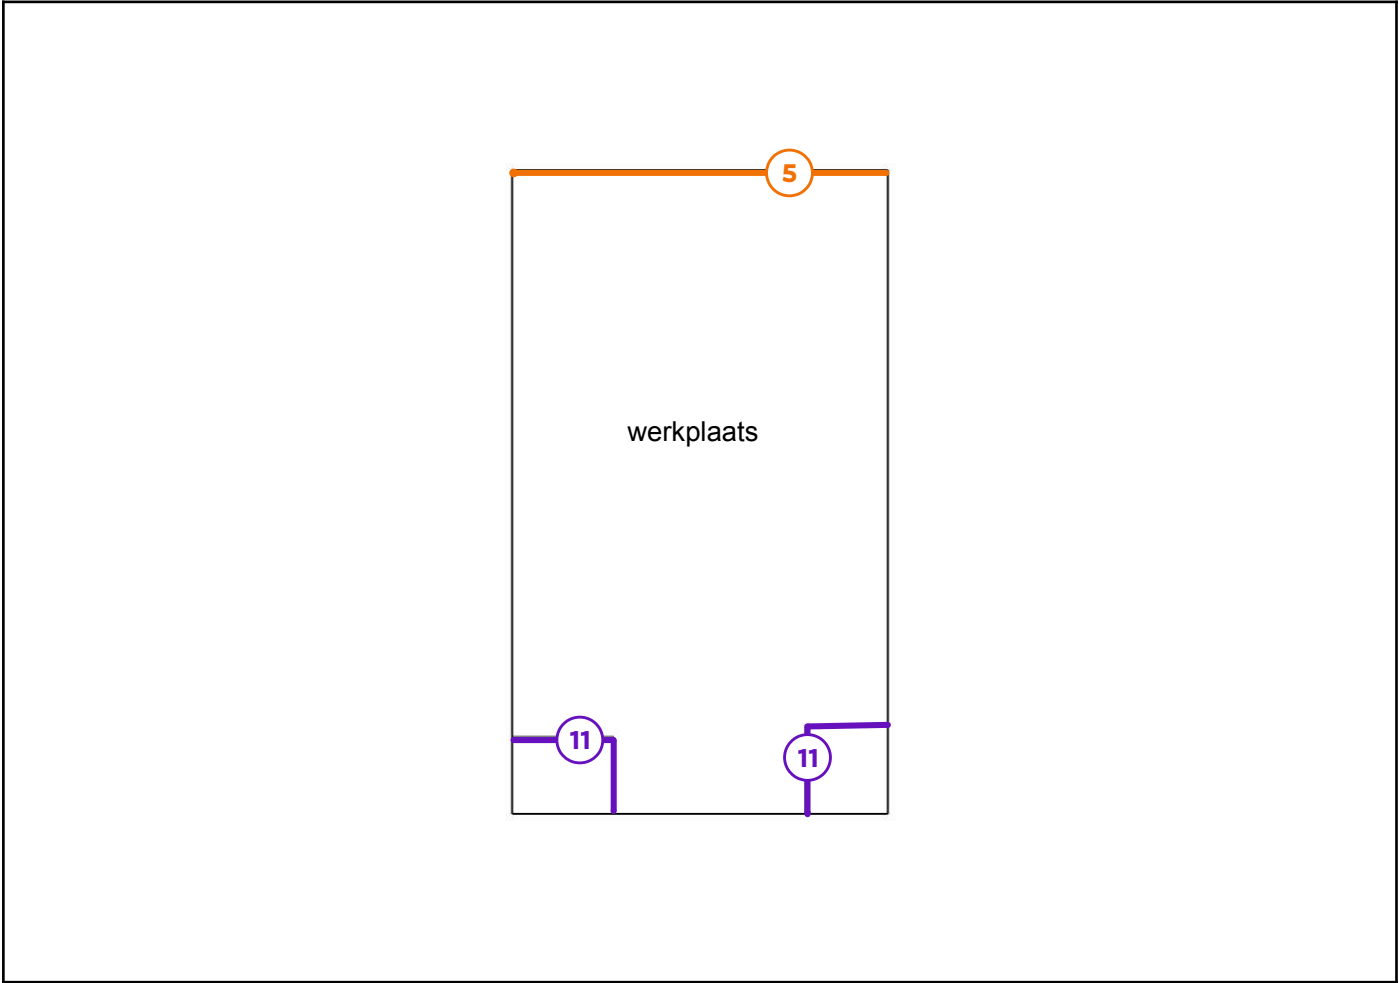
# Plan 2.1: Werkplaats

Beschrijving	Type	Actie
5. VC-PLAAT BINNEN	Asbestmateriaal	Verwijderen
11. VOORZETWAND	Advies	-

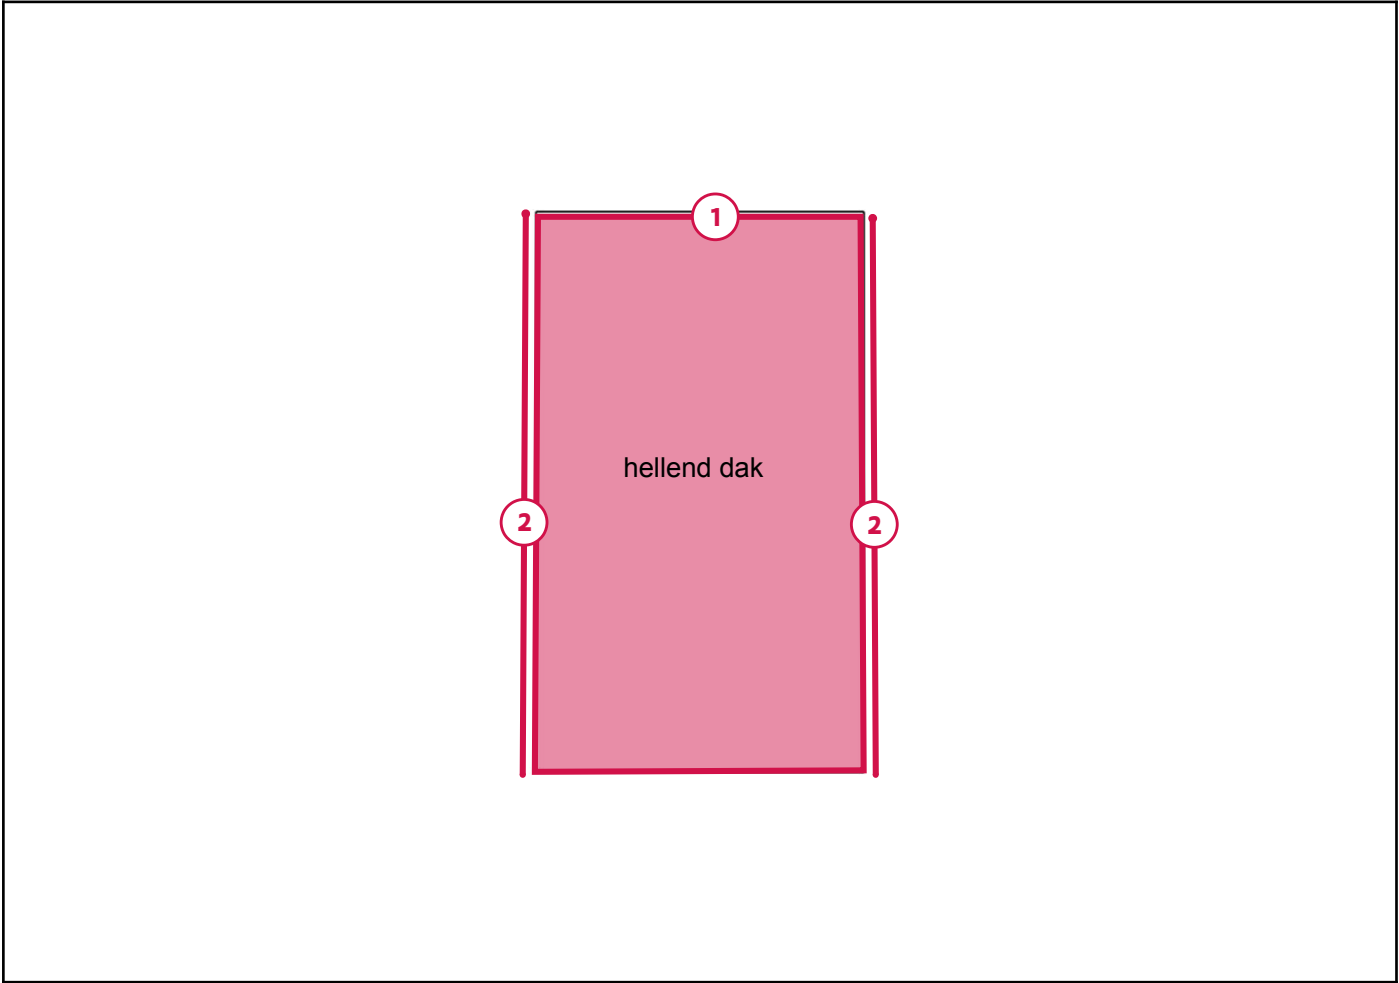
## Plan 2.2: Dakenplan

Beschrijving	Type	Actie
1. GOLFPLATEN	Asbestmateriaal	Dringend verwijderen
2. SLIB	Asbestmateriaal	Dringend verwijderen

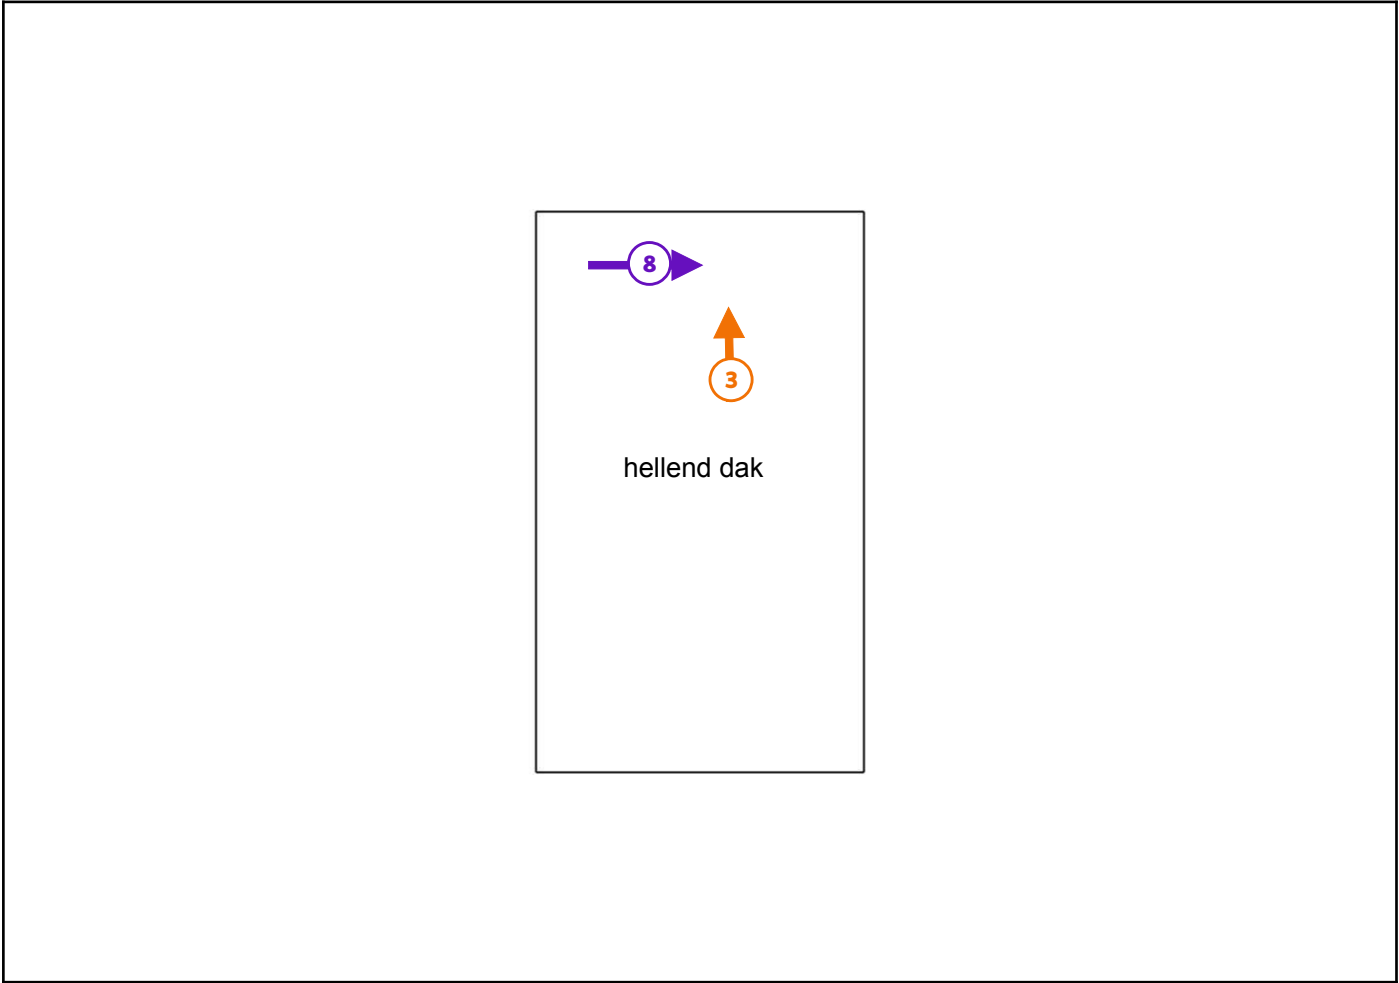
## Plan 2.3: Dakenplan

Beschrijving	Type	Actie
3. ROOKGASKANAAL	Asbestmateriaal	<a href="#">Verwijderen</a>
8. SCHOORSTEEN	Beperking	-

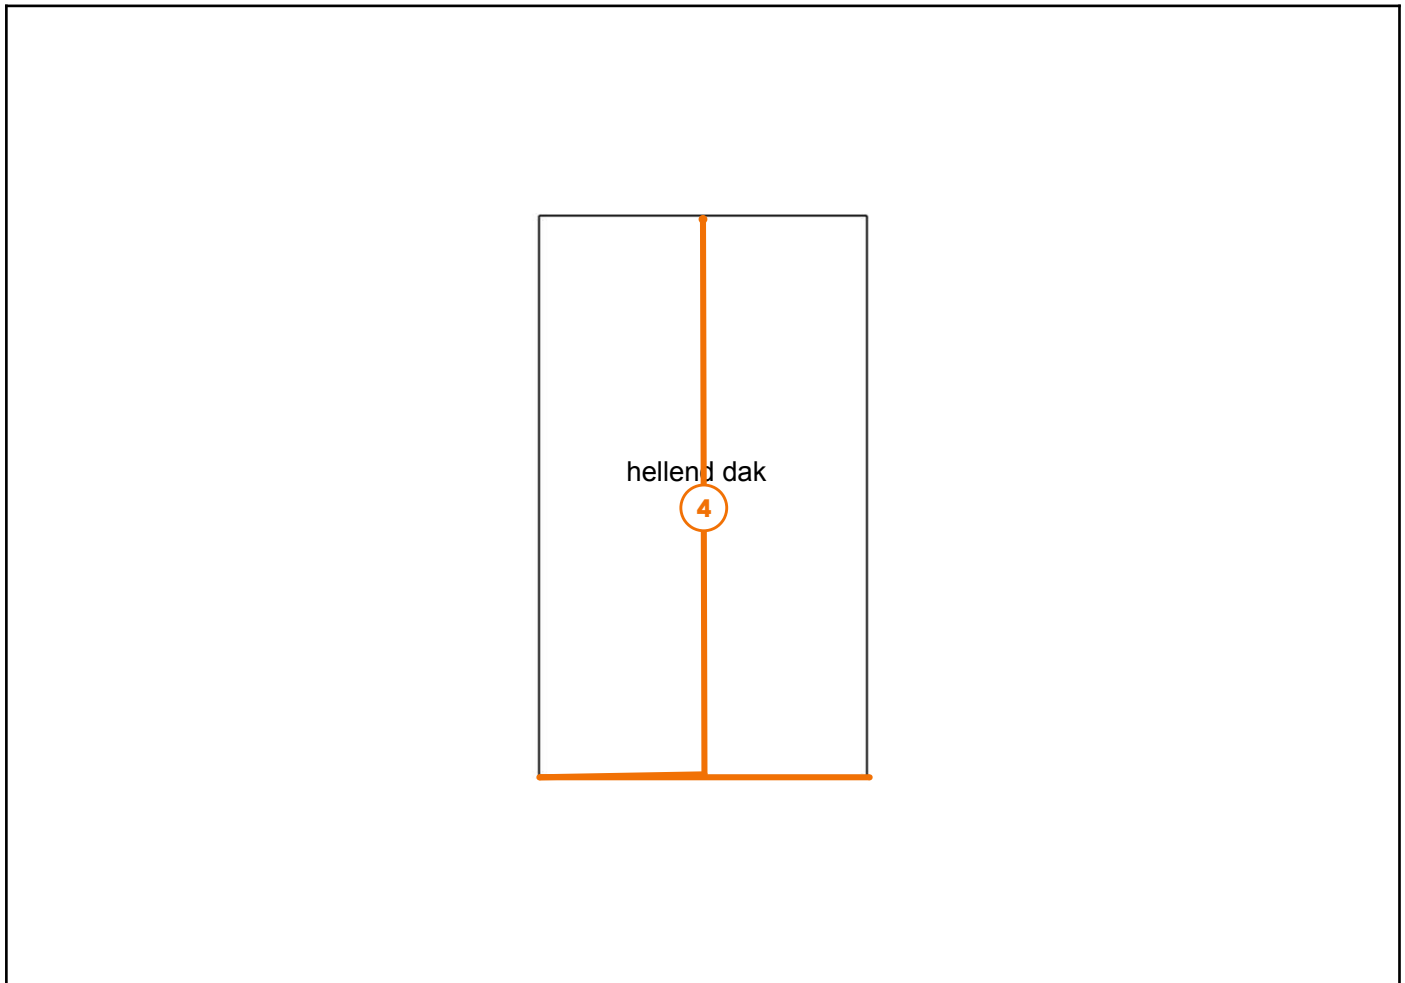
## Plan 2.4: Dakenplan

Beschrijving	Type	Actie
4. WINDVEER / NOK	Asbestmateriaal	<a href="#">Verwijderen</a>

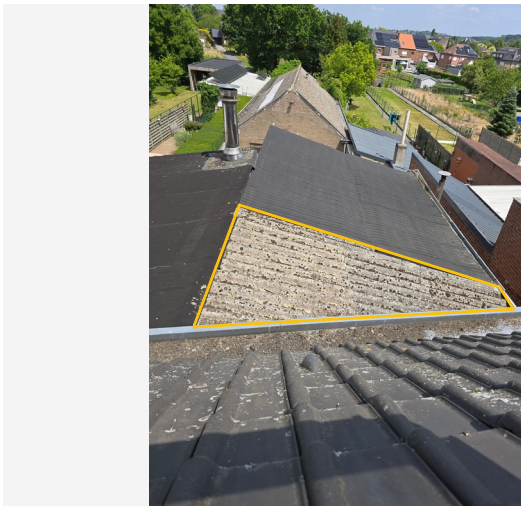
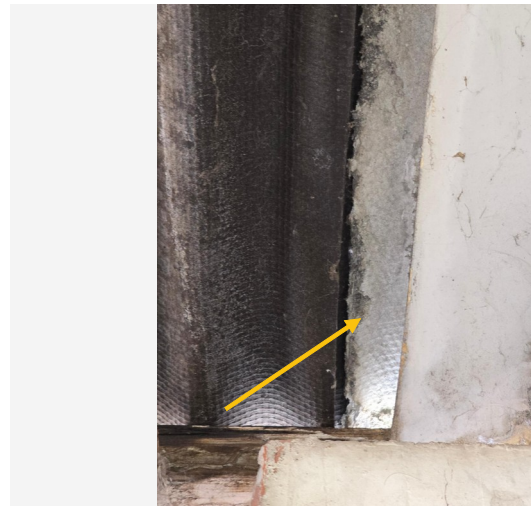
Het asbestmateriaal valt onder de mijlpaal van 2034.

**Dringend verwijderen**

Eindbeoordeling materiaalrisico	Hoog materiaalrisico en/of hoge kans op vezelvrijgave
---------------------------------	---

Gebondenheid	Categorie 1: hechtgebonden in oorsprong
Asbestsoort (vezeltype)	Crocidoliet aanwezig
Asbestconcentratie	Laag (< 50%)
Afschermingsgraad van het gehele materiaal	Geheel of deels vrij aan de buitenlucht
Toestand van het materiaal	Zwaar beschadigd, zwaar verweerd

#	Type	Referentie	Resultaat
1.1	Puntmonster	mm02	Chrysotiel, Crocidoliet

Beschrijving	GOLFPLATEN
Omgeving	Buiten
Primaire drager	Schuin dak
Asbestmateriaal	Dak- en gevelbekleding - Golfplaat
Bindmiddel van asbestmateriaal	Cement
Gebondenheid op basis van bindmiddel	Hecht
Hoeveelheid (oppervlakte - aantal)	<ul style="list-style-type: none"><li>• 140,00 m<sup>2</sup> - 1 stuk</li><li>• 10,00 m<sup>2</sup> - 1 stuk</li></ul>
Totale oppervlakte	150,00 m <sup>2</sup>
Eenvoudig bereikbaar	Ja
Bevestigingswijze	<ul style="list-style-type: none"><li>• Geschroefd</li></ul>
Identificatiemethode	Vaststelling met monstername
Destructieve handeling voor identificatie	Nee
Opmerking	Bij renovatie/sloop verder onderzoek verichten in eventueel verdachte toepassingen in de onderliggende lagen. Dit attest is geen meetstaat, de hoeveelheid is louter indicatief.

- Verwijder dit asbestmateriaal zo snel mogelijk. Volg de toestand goed op.
- Hemelwater dat afspoelt van asbestcement daken of gevels kan asbestdeeltjes bevatten. Gebruik het enkel voor gesloten circuits (bv. spoelen toiletten). Reinig na het vervangen van het dak of de gevel de dakgoten en regenwaterput of -ton om asbesthoudend sediment of slib te verwijderen

- Eenvoudige handelingen: enkel door erkend asbestverwijderaar  
Deze hechtgebonden asbesttoepassing dient zorgvuldig verwijderd te worden zonder de huidige staat van het materiaal te veranderen. Breken of beschadigen van het materiaal is niet toegestaan. De verwijdering dient te gebeuren met eenvoudige handelingen door een erkend asbestverwijderaar.

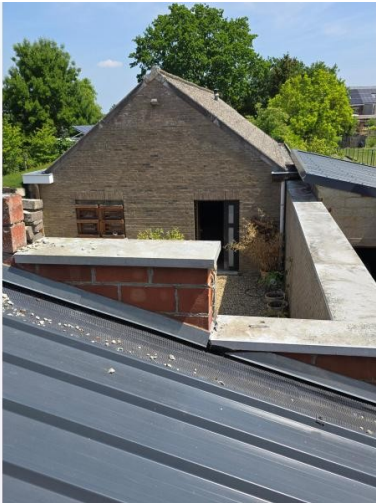
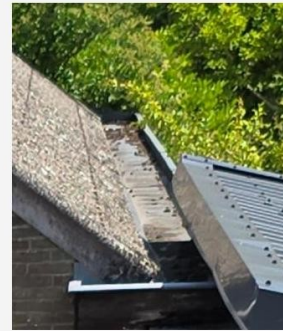
Het asbestmateriaal valt onder de mijlpaal van 2040.

**Dringend verwijderen**

Beschrijving	SLIB
Type afvalstof	Betreft resten (contaminatie) van verwerking of beschadiging
Type resten (contaminatie)	<ul style="list-style-type: none"><li>• Stof, deeltjes &lt; 4 mm, flinters, gruis (los, opliggend)</li></ul>
Besmette materialen	<ul style="list-style-type: none"><li>• Sediment (dakgoot, afvoerbuys, regenwaterput, ...)</li></ul>
Bron van de resten	Dak in asbesthoudende materialen.
Omgeving	Buiten
Primaire drager	DAKGOOT
Gebondenheid resten	Niet hecht
Hoeveelheid (gewicht - aantal)	<ul style="list-style-type: none"><li>• 10,00 kg - 1 stuk</li></ul>
Totaal gewicht	10,00 kg
Eenvoudig bereikbaar	Ja
Identificatiemethode	Vaststelling zonder monsternamen

- Verwijder het asbestafval.

- Eenvoudige handelingen: mag via doe-het-zelf of door werknemer(s) met opleidingsattest eenvoudige handelingen  
Asbesttoepassing dient zorgvuldig verwijderd te worden zonder de huidige staat van het materiaal te veranderen. Breken of beschadigen van het materiaal is niet toegestaan. De verwijdering dient te gebeuren met eenvoudige handelingen.

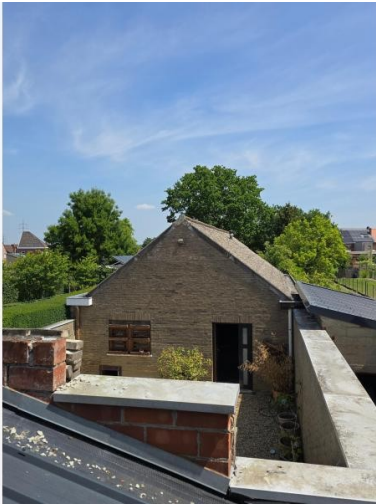
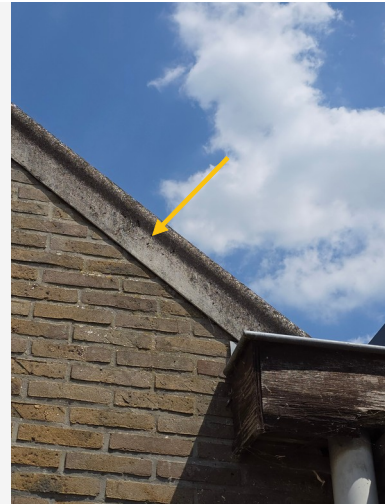
Beschrijving	WINDVEER / NOK
Omgeving	Buiten
Primaire drager	Schuin dak
Asbestmateriaal	Dak- en gevelbekleding - Nok, windveer, boeiboord
Bindmiddel van asbestmateriaal	Cement
Gebondenheid op basis van bindmiddel	Hecht
Hoeveelheid (oppervlakte - aantal)	<ul style="list-style-type: none"><li>• 15,00 m<sup>2</sup> - 1 stuk</li><li>• 4,50 m<sup>2</sup> - 2 stuks</li></ul>
Totale oppervlakte	24,00 m <sup>2</sup>
Eenvoudig bereikbaar	Ja
Bevestigingswijze	<ul style="list-style-type: none"><li>• Geschroefd</li></ul>
Identificatiemethode	Vaststelling zonder monstername
Destructieve handeling voor identificatie	Nee
Opmerking	Nokken en windveren op het dak van het magazijn. De hoeveelheid is louter indicatief.

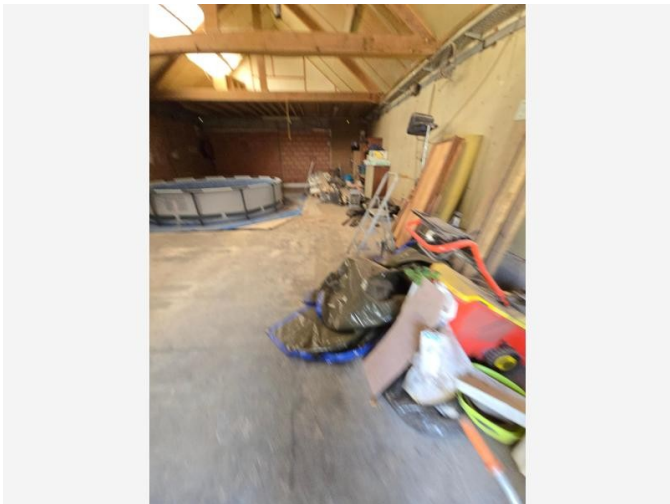
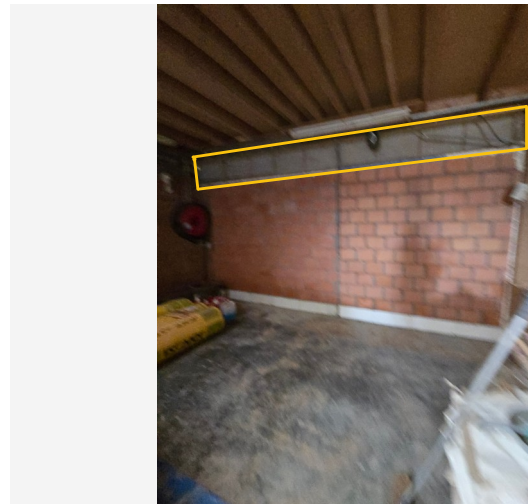
Beschrijving	VC-PLAAT BINNEN
Omgeving	Binnen
Primaire drager	Binnenwand
Asbestmateriaal	Plaat, paneel, tablet - Type Menuiserite
Bindmiddel van asbestmateriaal	Cement
Gebondenheid op basis van bindmiddel	Hecht
Hoeveelheid (oppervlakte - dikte - aantal)	• 4,00 m <sup>2</sup> - 0,50 cm - 1 stuk
Totaal volume	0,02 m <sup>3</sup>
Eenvoudig bereikbaar	Ja
Bevestigingswijze	<ul style="list-style-type: none"><li>• Geklemd</li><li>• Geschroefd</li><li>• Genageld, geniet</li></ul>
Identificatiemethode	Vaststelling zonder monstername
Destructieve handeling voor identificatie	Nee
Opmerking	De hoeveelheid is louter indicatief.

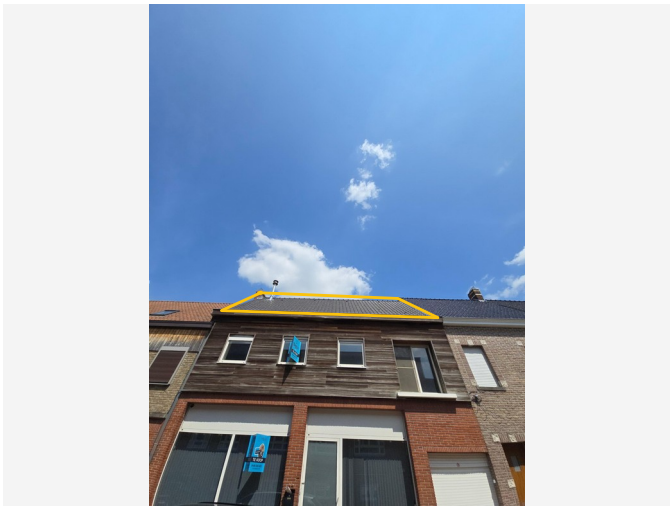
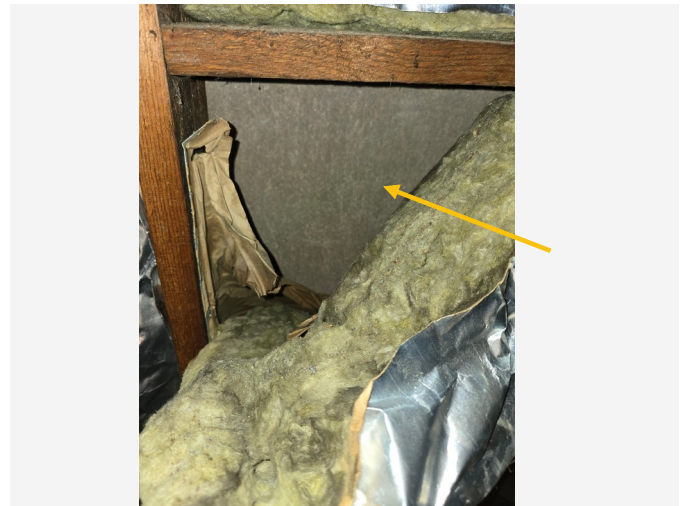
Beschrijving	ONDERDAK (GEDEELTELIJK ZICHTBAAR)
Omgeving	Binnen
Primaire drager	Schuin dak
Asbestmateriaal	Plaat, paneel, tablet - Type Menuiserie
Bindmiddel van asbestmateriaal	Cement
Gebondenheid op basis van bindmiddel	Hecht
Hoeveelheid (oppervlakte - dikte - aantal)	• 120,00 m <sup>2</sup> - 0,50 cm - 1 stuk
Totaal volume	0,60 m <sup>3</sup>
Eenvoudig bereikbaar	Nee  • Het asbestmateriaal is bedekt (uitgezonderd laag verf, coating, behang, kunststof, textiel) en het wegnemen van het bedekkende materiaal kan niet zonder het bedekkende materiaal te beschadigen.
Bevestigingswijze	• Geklemd  • Geschroefd  • Genageld, geniet
Identificatiemethode	Vaststelling zonder monsternamen
Destructieve handeling voor identificatie	Nee
Opmerking	Het onderdak is deels inspecteerbaar mits optillen van een dakpan via de dakgoot en/of het dakraam. Geen risicobeoordeling mogelijk van het volledige onderdak. Bij renovatie/sloop verder onderzoek verrichten naar de asbestverdachte toepassingen in de volledige dakopbouw. De hoeveelheid is louter indicatief.

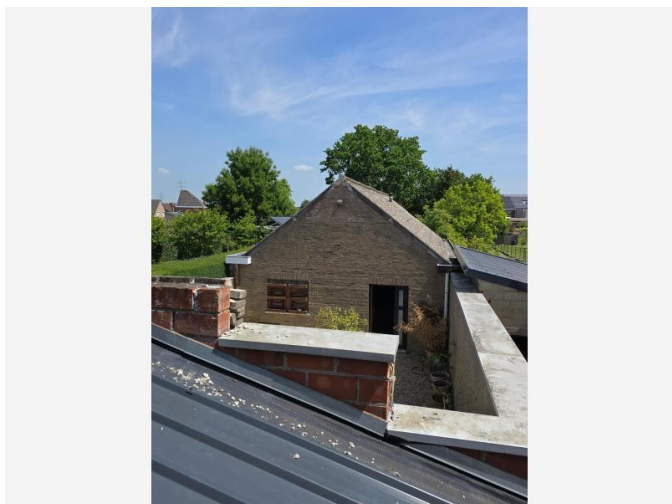
(Asbest)materiaal	Geen volledige risicoanalyse mogelijk.
Karakterisatie	Asbest (verdacht)
Primaire drager	Schuin dak
