Asbestinventarisatattest

Bredestraat 39, 9600 Ronse

Attestnummer : 20250618-000046.000

Uitgegeven op : 18.06.2025

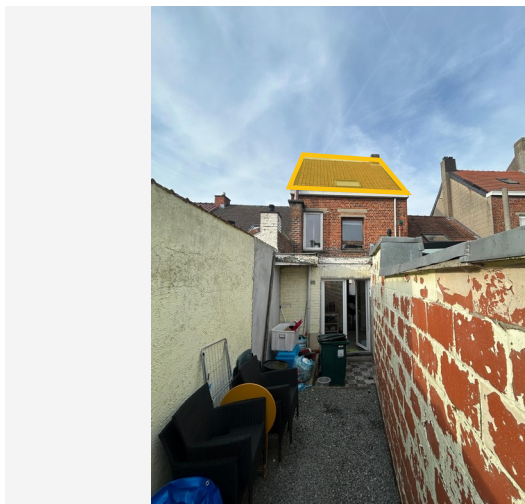
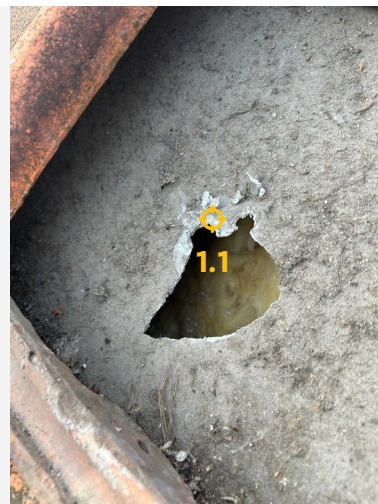
Beschrijving	Type	Actie
1. Onderdak type menuiserie met staalafname	Asbestmateriaal	Zorgvuldig beheren
1.1 Code: onderdak menuiserie	Puntmonster	-
2. Schouw	Beperking	-

Het asbestmateriaal valt onder de mijlpaal van 2040.

Eindbeoordeling materiaalrisico	Laag materiaalrisico en/of verlaagde kans op vezelvrijgave
---------------------------------	--

#	Type	Referentie	Resultaat
1.1	Puntmonster	onderdak menuisterite	Chrysotiel

Beschrijving	Onderdak type menuiserite met staalafname
Omgeving	Buiten
Primaire drager	Schuin dak
Asbestmateriaal	Plaat, paneel, tablet - Type Menuiserite
Bindmiddel van asbestmateriaal	Cement
Gebondenheid op basis van bindmiddel	Hecht
Hoeveelheid (oppervlakte - dikte - aantal)	<ul style="list-style-type: none"> • 150,00 m² - 0,35 cm - 1 stuk
Totaal volume	0,525 m ³
Eenvoudig bereikbaar	<p>Nee</p> <ul style="list-style-type: none"> • Verwijdering tast de bouwkundige integriteit aan.
Bevestigingswijze	<ul style="list-style-type: none"> • Onbekend
Identificatiemethode	Vaststelling met monstername
Destructieve handeling voor identificatie	Nee
Opmerking	<p>Aangegeven hoeveelheden en gewichten berusten louter op grove inschattingen en kunnen niet gebruikt worden in het kader van een meetstaat voor werken.</p> <p>Langs het interieur is deze toepassing niet waarneembaar: afwerking met isolatie + gipsplaten.</p> <p>Staal genomen via het exterieur.</p>

- Zorg voor een veilig beheer en verwijder dit asbestmateriaal wanneer het bij werken eenvoudig bereikbaar wordt. Controleer de toestand jaarlijks op wijzigingen.

- Eenvoudige handelingen: mag via doe-het-zelf of door werknemer(s) met opleidingsattest eenvoudige handelingen
Hechtgebonden asbest:

- Eenvoudige handelingen: enkel door erkend asbestverwijderaar
Schakel een erkend asbestverwijderaar in indien het materiaal zou breken bij afbraak.

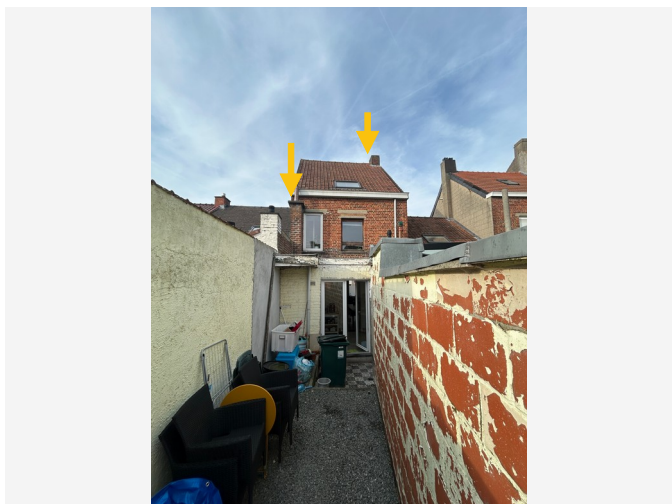
Situeringfoto

Tijdelijke beperking

Reden: Het te onderzoeken materiaal situeert zich hoger dan 3,50 m te rekenen vanaf een veilige ondergrond

Uitleg van de asbestdeskundige: Langs het exterieur zijn geen asbestverdachte materialen waarneembaar.

Het interieur van de schouw kan niet gecontroleerd worden, hoger dan 3,5 m.

Min 2 waargenomen.

Bij renovatie of afbraak, waakzaam zijn voor de inwendige structuur en buizen binnen in de schouw, dit over de volledige lengte van de schouw.

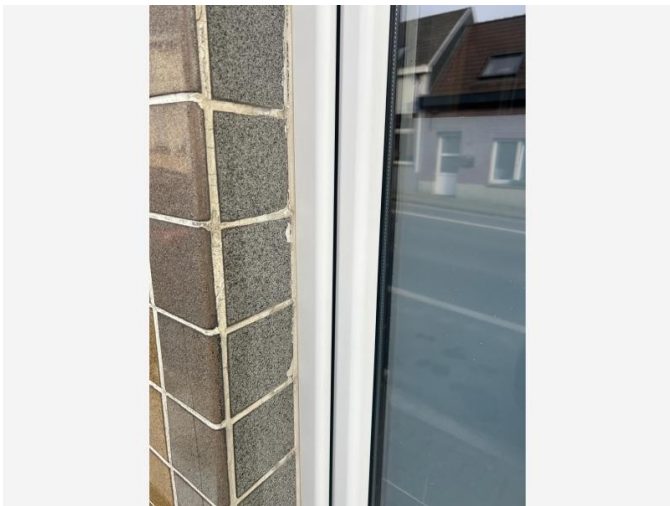
Kit aanwezig tussen glas en profiel en tussen profiel en wand opening.

Kit op basis van silicone.

Geen asbest.

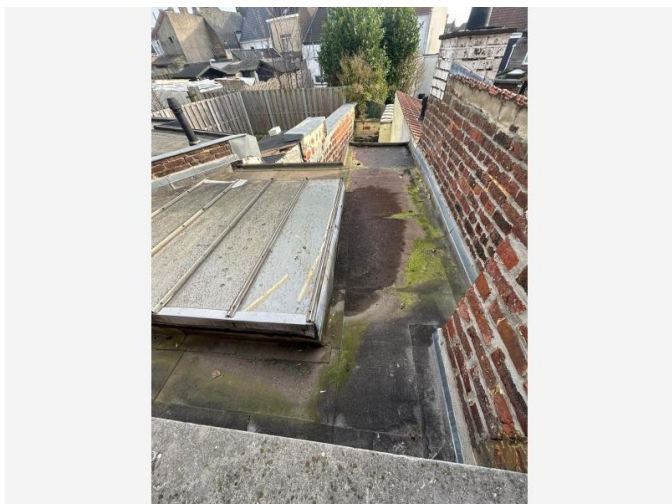
Het plat dak is afgewerkt met EPDM, een materiaal dat niet asbestverdacht is. Er is echter geen zicht op eventuele oudere dakbedekkingen die zich daaronder kunnen bevinden. Het detecteren hiervan valt onder destructief onderzoek, wat niet vereist is voor het opstellen van een attest.

Wees wel attent: indien werkzaamheden aan de onderste lagen of renovaties aan het dak worden uitgevoerd, bestaat de mogelijkheid dat er nog asbestverdachte onderlagen aanwezig zijn, zeker als de constructie werd opgetrokken voor 2001. Bij renovaties is het altijd aan te raden om een asbestdeskundige in te schakelen voor een destructief onderzoek van de betreffende ruimte of ruimtes.

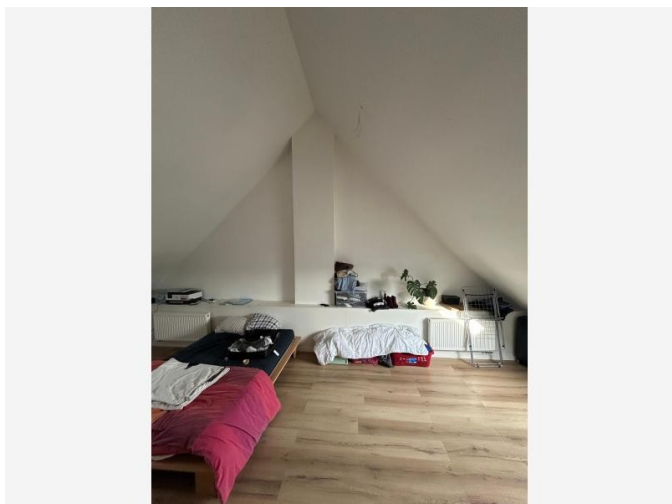
Er werden voorzetwanden (valse muren) aangebracht. Als deskundige kan ik geen uitspraak doen over eventuele asbestverdachte toepassingen die aanwezig zijn of verborgen zitten achter de voorzetwanden. Bij renovaties, sloop of verbouwingen is het aan te raden een destructieve asbestinventaris op te stellen voor deze ruimtes.

Op de dag van de inspectie was het materiaal van de voorzetwanden niet definieerbaar. (hout, gipskarton, kunststof...)

De adi is opzoek gegaan naar de smeerlaag van eventuele gipskarton platen. De smeerlagen waren niet waarneembaar.

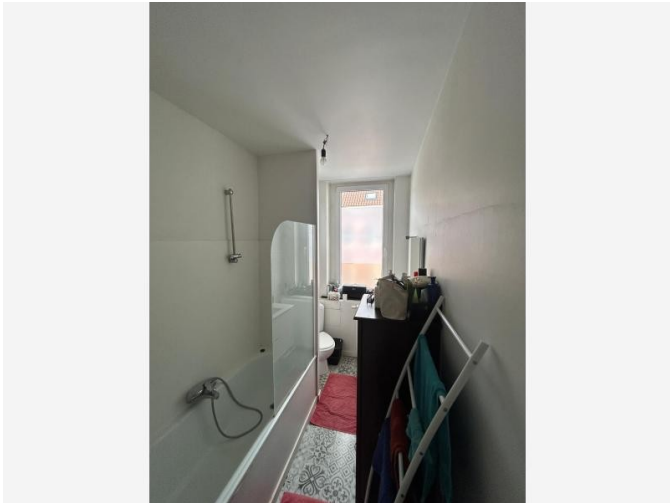
In de keuken, badkamer en wc(s) werden gelijmde tegels aangebracht aan de muren.

De materialen zijn in goede staat en niet verweerd.

De materialen zijn niet bemonsterbaar volgens het inspectieprotocol van het niet destructief onderzoek.

De lijm is niet bereikbaar voor monsternamen omdat de materialen intact zijn (lijm afgedekt).

Gelijmde tegels zijn ook aanwezig aan de voorgevel, verder in sanitaire lokalen, keuken en ingang kelder.

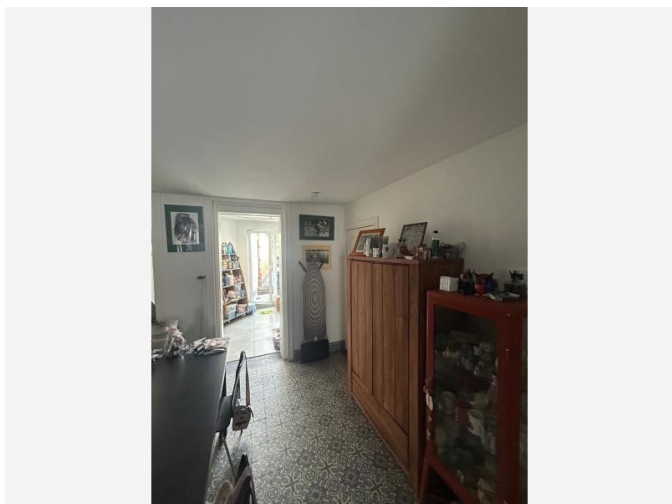
Er werden verlaagde plafonds aangebracht.

De verlaagde plafonds bestaan uit volgende materialen: gipsplaten, hout en kunststof.

De deskundige kan geen uitspraak doen over onderliggende materialen .

Op de dag van de inspectie was het materiaal van de verlaagde plafonds niet definieerbaar. (hout, gipskarton, kunststof...)

De adi is opzoek gegaan naar de smeerlaag van eventuele gipskarton platen. De smeerlagen waren niet waarneembaar.

Daarbij kan een aanvullend destructief onderzoek uitsluitsel bieden .

Wees waakzaam bij afbraak.

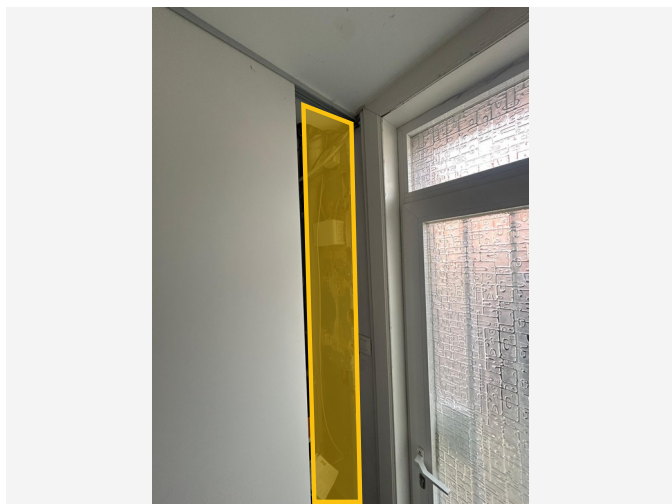
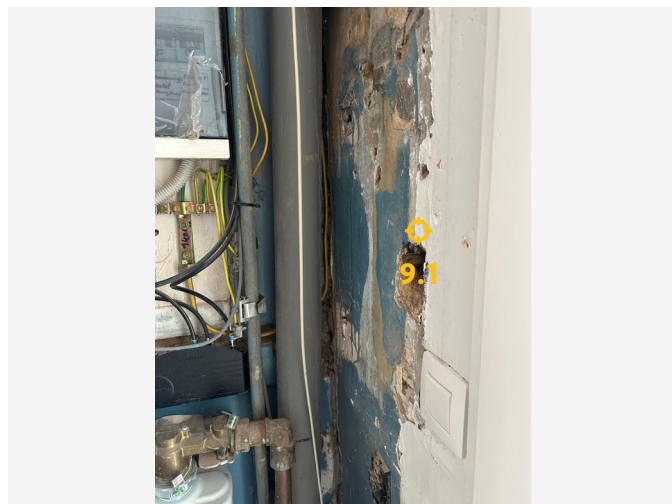
Geen asbest

#	Type	Referentie	Resultaat
9.1	Mengmonster	Wandpleister	Geen asbest

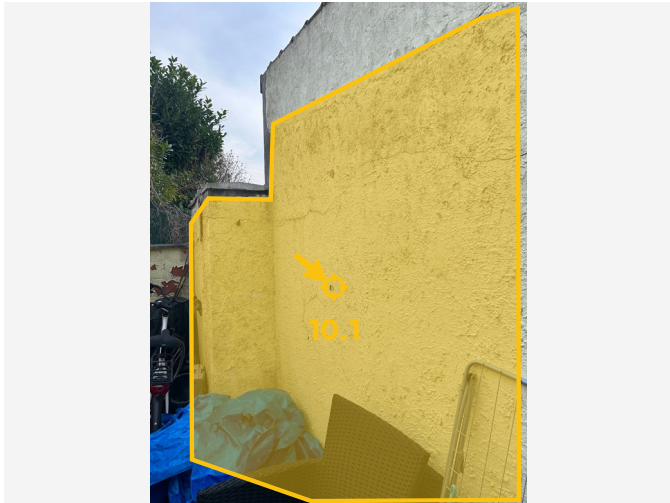
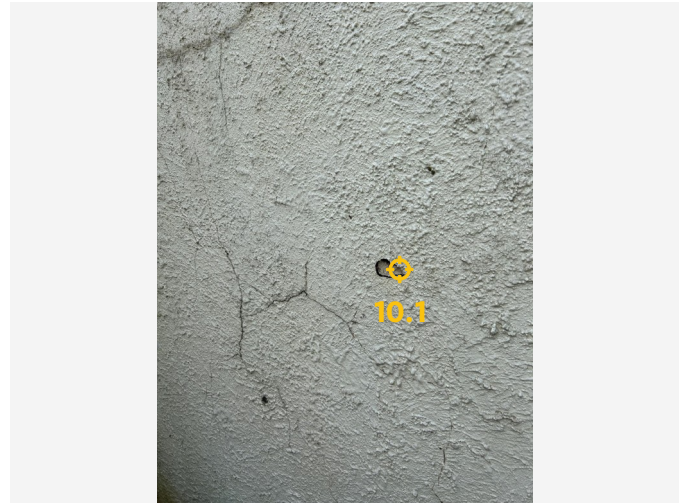
Fiche 10: Crepi

Geen asbest

#	Type	Referentie	Resultaat
10.1	Puntmonster	crepi gevel	Geen asbest

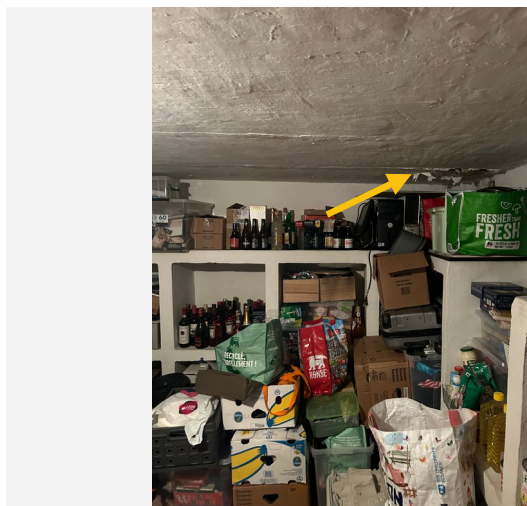
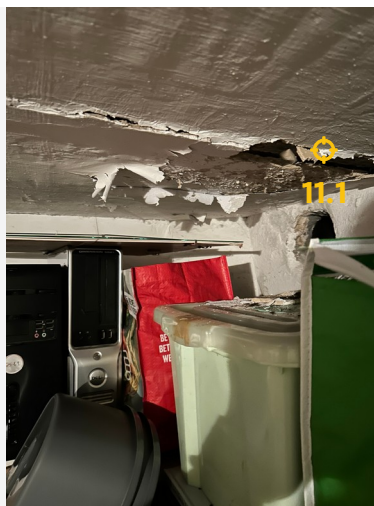
Fiche 11: Pleisterwerk plafond met staalname

Geen asbest

#	Type	Referentie	Resultaat
11.1	Mengmonster	pleisterwerk plafond	Geen asbest
