Asbestinventarisatattest

Ettelgemsestraat 62, 8460 Oudenburg

Attestnummer : 20250611-000187.000

Zone 1: Hoofdgebouw

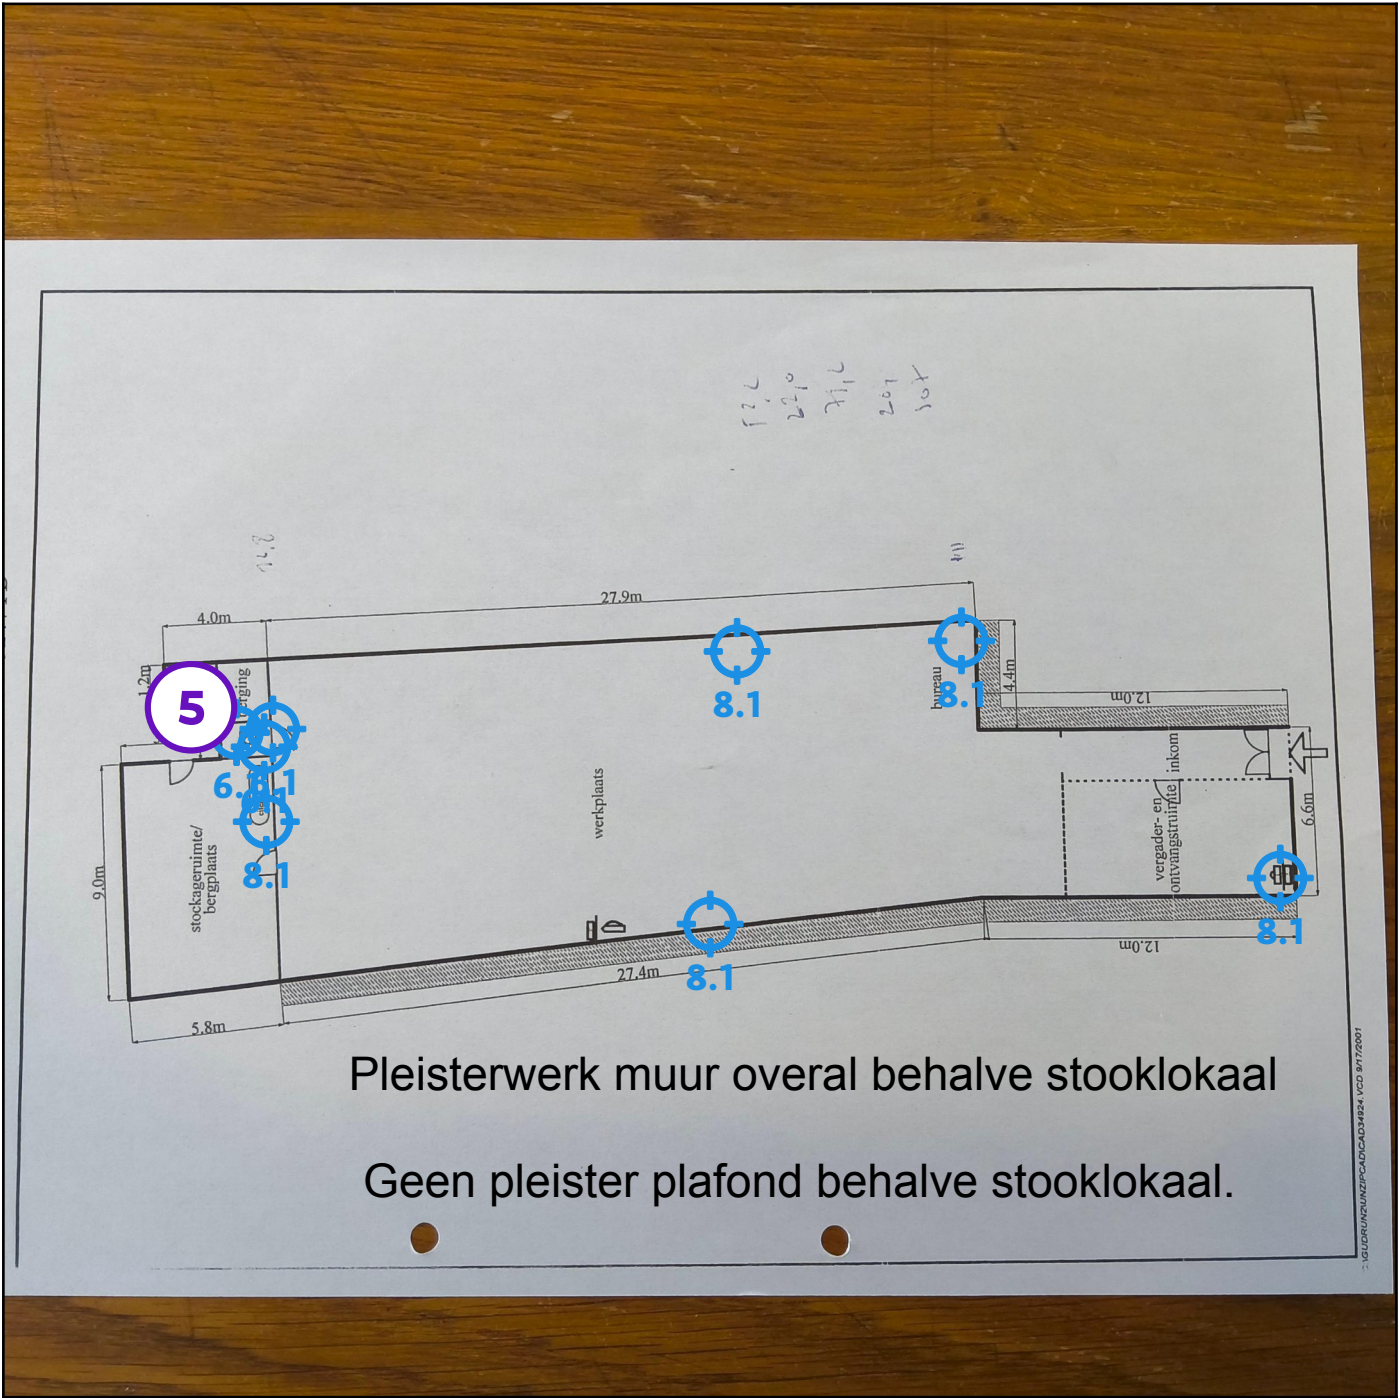
Plan 1.1: Plan

Beschrijving	Type	Actie
5. Putdeksel te zwaar	Beperking	-
6. Pleisterwerk stooklokaal	Geen asbest	-
6.1 Code: 2	Mengmonster	-

8. Pleisterwerk muur	Geen asbest	-
8.1 Code: 1	Mengmonster	-

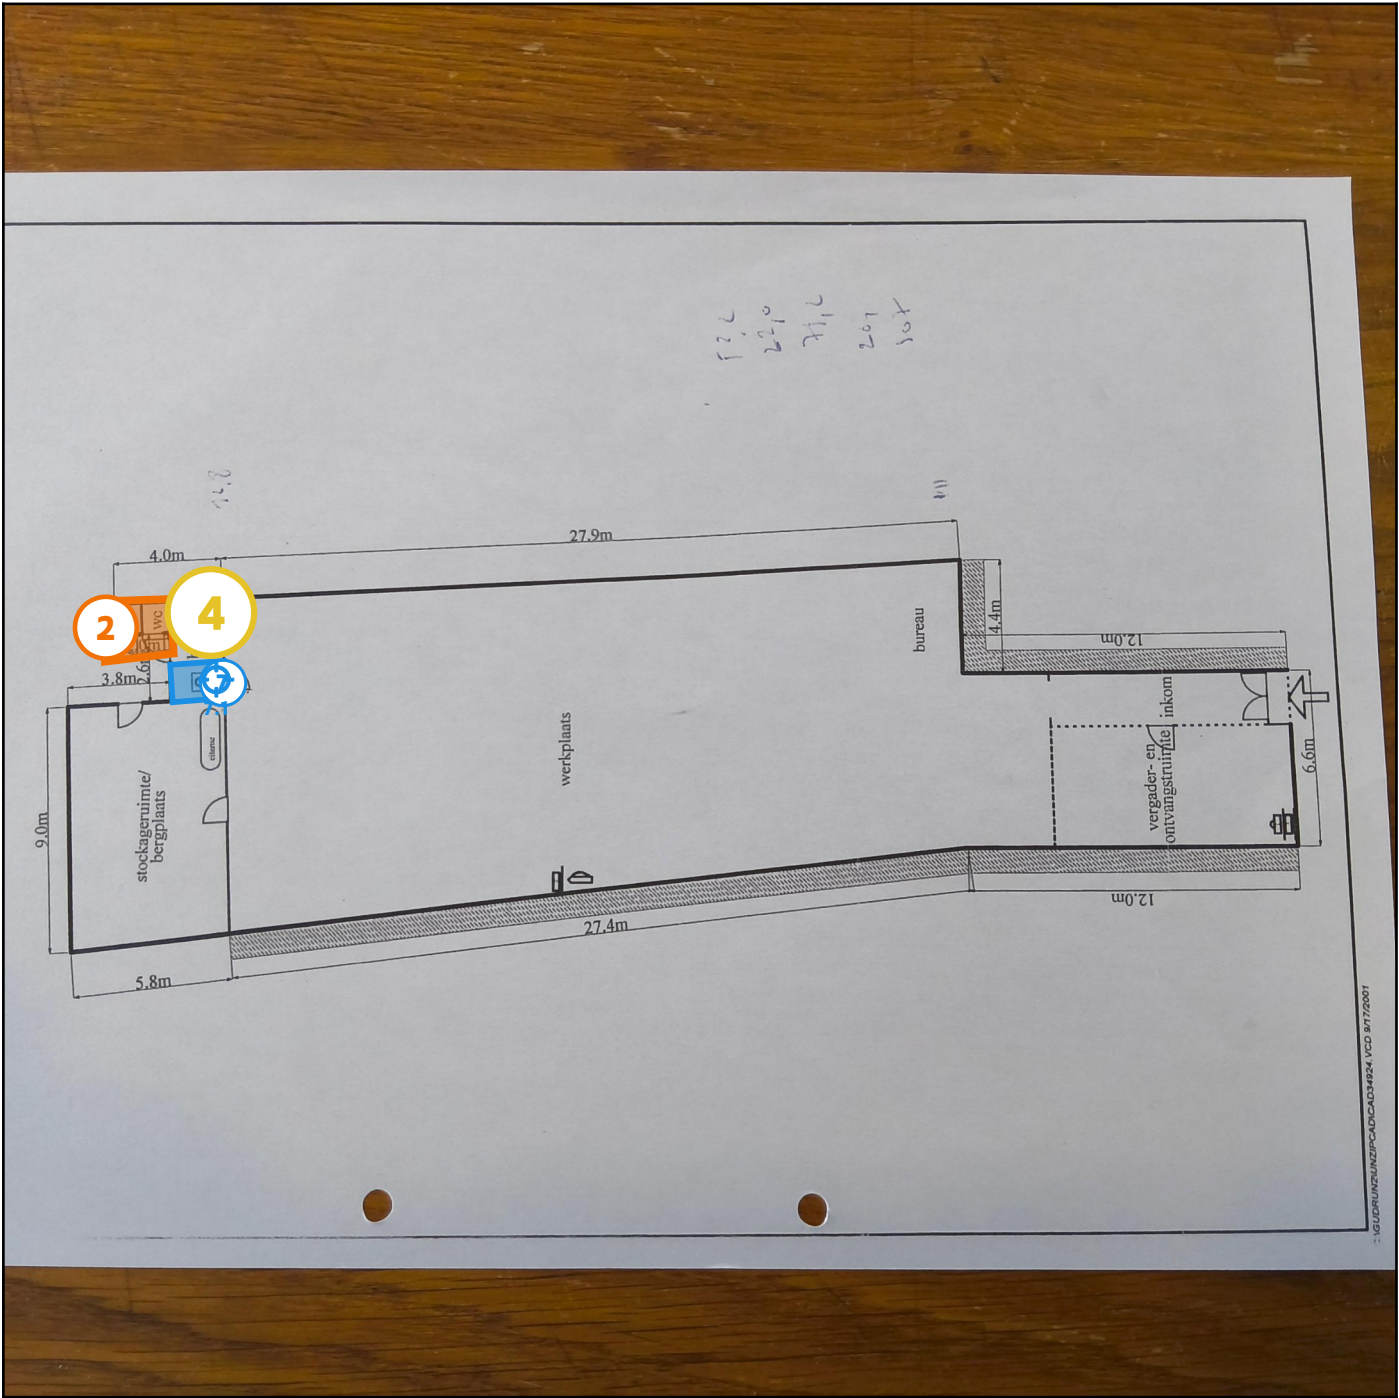
Plan 1.2: Plan

Beschrijving	Type	Actie
2. Leien dak	Asbestmateriaal	Verwijderen
4. Schouwluik	Asbestmateriaal	Zorgvuldig beheren
7. Vloerzeil	Geen asbest	-

7.1 Code: 8	Puntmonster	-
-------------	-------------	---

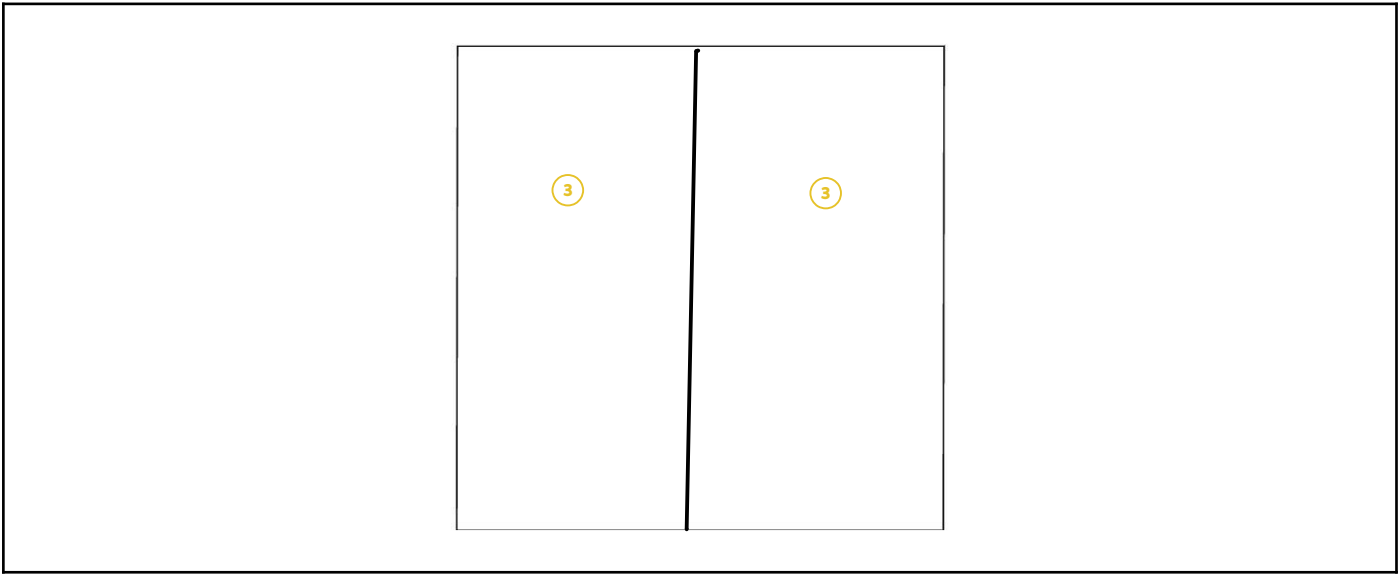
Plan 1.3: Plan toilet

Beschrijving	Type	Actie
3. Bakeliet	Asbestmateriaal	Zorgvuldig beheren

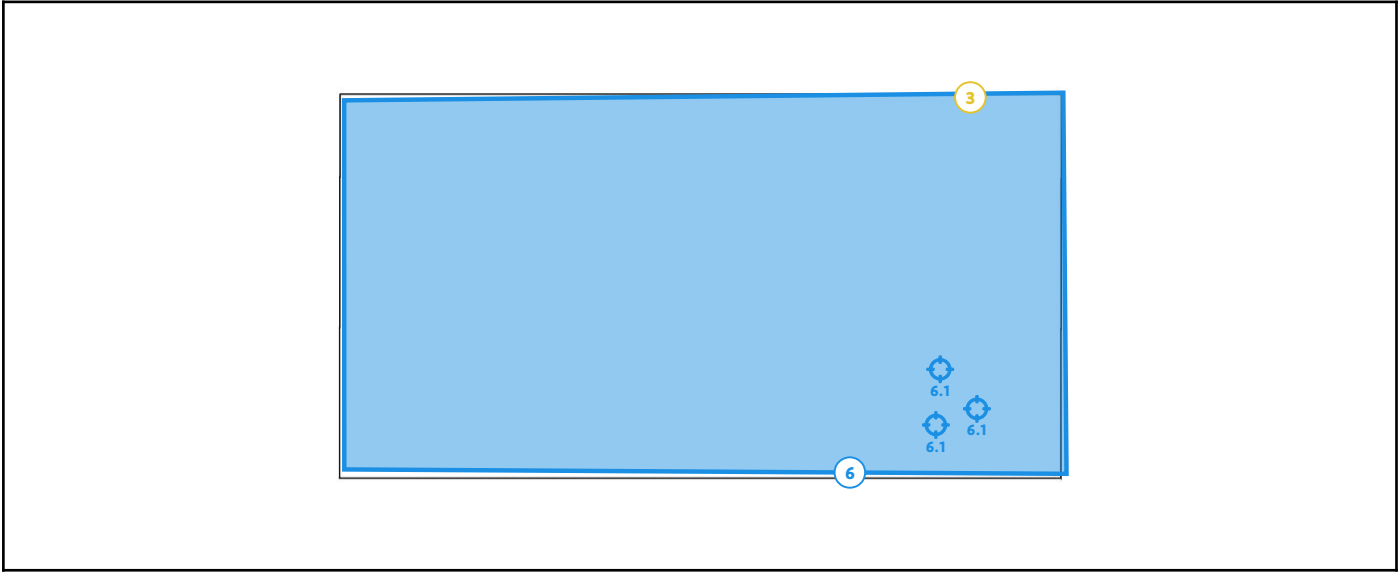
Plan 1.4: Stooklokaal pleisterwerk

Beschrijving	Type	Actie
3. Bakeliet	Asbestmateriaal	Zorgvuldig beheren
6. Pleisterwerk stooklokaal	Geen asbest	-
6.1 Code: 2	Mengmonster	-

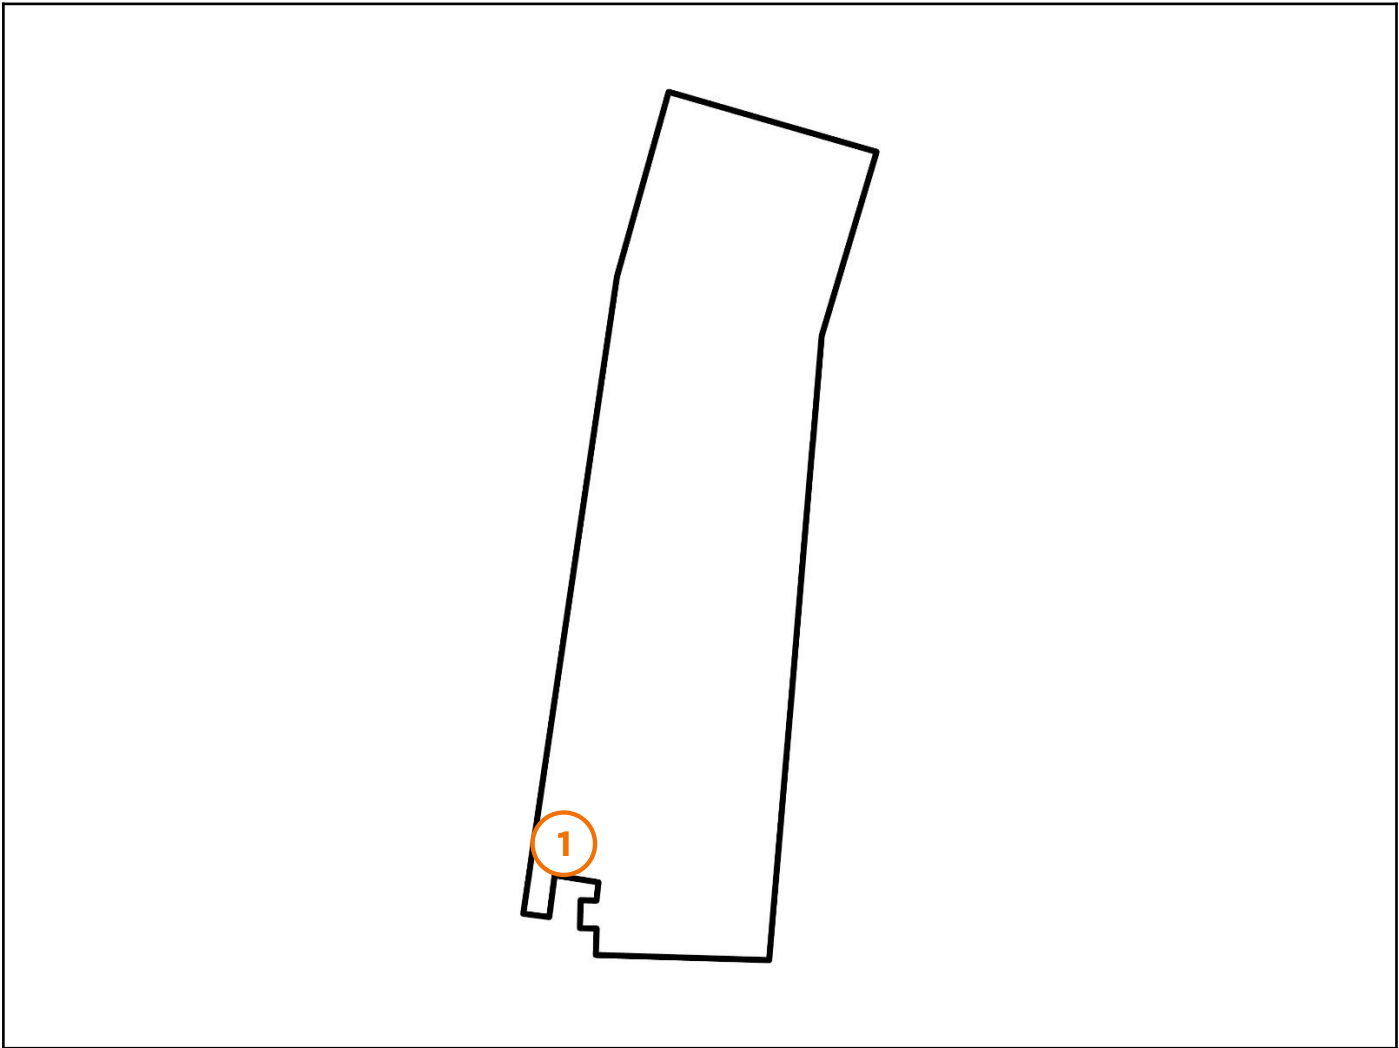
Plan 1.5: Hoofdgebouw plan

Beschrijving	Type	Actie
1. Rookgaskanaal	Asbestmateriaal	Verwijderen

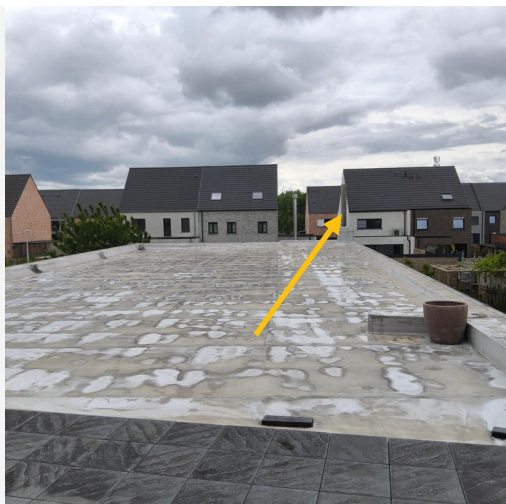
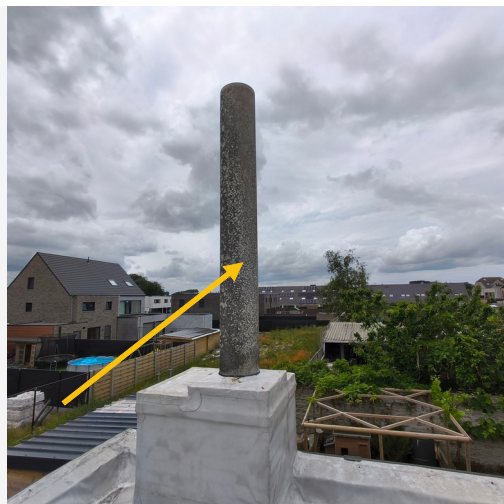
Eindbeoordeling materiaalarisico	Laag materiaalarisico en/of verlaagde kans op vezelvrijgave
----------------------------------	---

Gebondenheid	Categorie 1: hechtgebonden in oorsprong
Asbestsoort (vezeltype)	Crocidoliet aanwezig
Asbestconcentratie	Laag (< 50%)
Afschermingsgraad van het gehele materiaal	Geheel of deels vrij aan de buitenlucht
Toestand van het materiaal	Licht beschadigd, licht verweerd. Intact calciumsilicaatmateriaal of categorie III 'gebondenheid'

Beschrijving	Rookgaskanaal
Omgeving	Buiten
Primaire drager	Schuin dak
Asbestmateriaal	Rookgaskanaal
Bindmiddel van asbestmateriaal	Cement
Gebondenheid op basis van bindmiddel	Hecht
Hoeveelheid (lengte - omtrek - dikte - aantal)	<ul style="list-style-type: none">• 2,00 m - 30,00 cm - 1,00 cm - 1 stuk
Totaal volume	0,006 m ³
Eenvoudig bereikbaar	Ja
Bevestigingswijze	<ul style="list-style-type: none">• Geklemd• Onbekend
Identificatiemethode	Vaststelling zonder monsternamen
Destructieve handeling voor identificatie	Nee

Het asbestmateriaal valt onder de mijlpaal van 2034.

Verwijderen

- Verwijder dit asbestmateriaal zo snel mogelijk. Volg de toestand goed op.

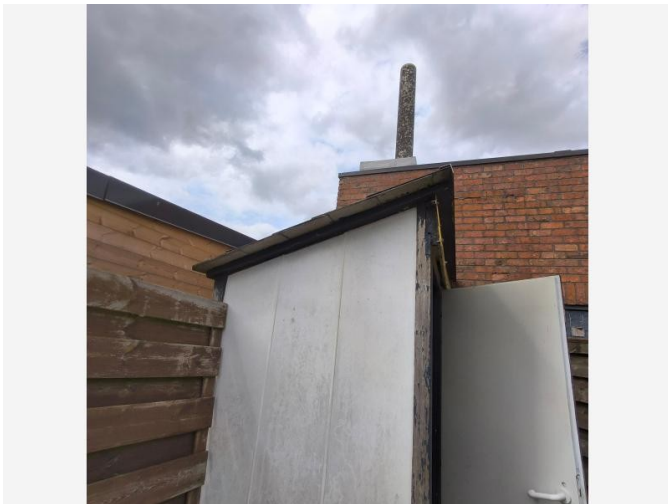
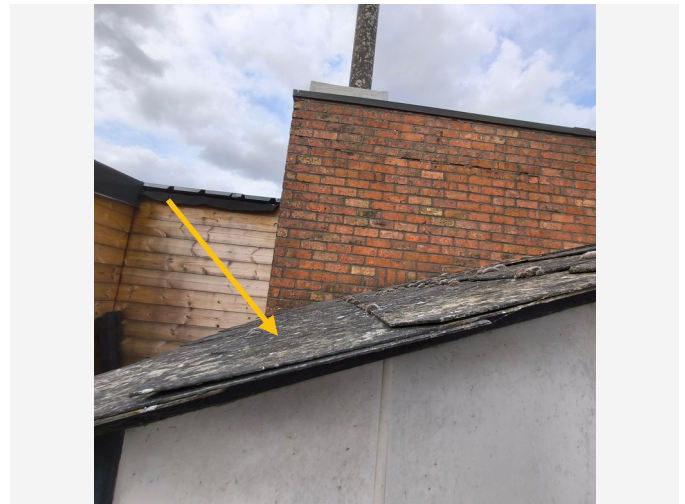
Eindbeoordeling materiaalrisico	Verhoogd materiaalrisico en/of verhoogde kans op vezelvrijgave
Opmerking

Gebondenheid	Categorie 1: hechtgebonden in oorsprong
Asbestsoort (vezeltype)	Crocidoliet aanwezig
Asbestconcentratie	Laag (< 50%)
Afschermingsgraad van het gehele materiaal	Geheel of deels vrij aan de buitenlucht
Toestand van het materiaal	Matig beschadigd, matig verweerd

Beschrijving	Leien dak
Omgeving	Buiten
Primaire drager	Schuin dak
Asbestmateriaal	Dak- en gevelbekleding - Lei, shingle
Bindmiddel van asbestmateriaal	Cement
Gebondenheid op basis van bindmiddel	Hecht
Hoeveelheid (oppervlakte - aantal)	• 5,00 m ² - 1 stuk
Totale oppervlakte	5,00 m ²
Eenvoudig bereikbaar	Ja
Bevestigingswijze	• Genageld, geniet
Identificatiemethode	Vaststelling zonder monsternamen
Destructieve handeling voor identificatie	Nee

Het asbestmateriaal valt onder de mijlpaal van 2034.

Verwijderen

- Verwijder dit asbestmateriaal zo snel mogelijk. Volg de toestand goed op.

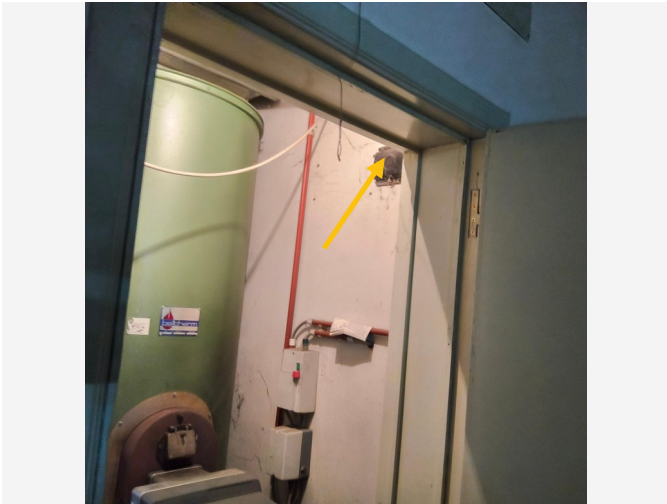
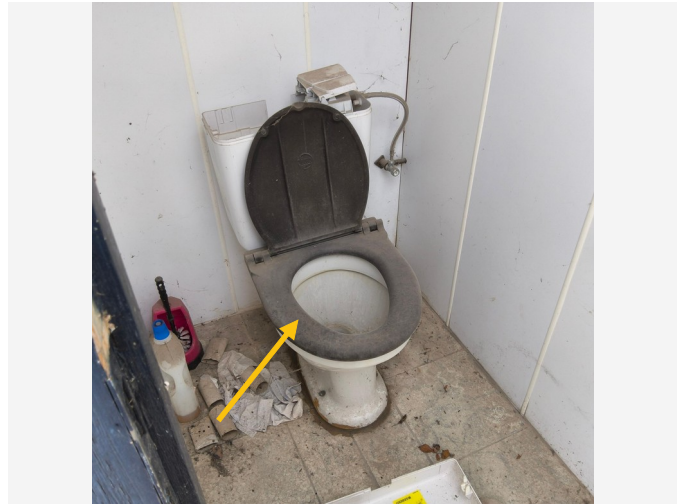
Eindbeoordeling materiaalarisico	Laag materiaalarisico en/of verlaagde kans op vezelvrijgave
----------------------------------	---

Gebondenheid	Categorie 1: hechtgebonden in oorsprong
Asbestsoort (vezeltype)	Crocidoliet aanwezig
Asbestconcentratie	Laag (< 50%)
Afschermingsgraad van het gehele materiaal	Geheel of deels (ook) vrij aan de binnenlucht
Toestand van het materiaal	Onbeschadigd, niet verweerd

Beschrijving	Bakeliet
Omgeving	Binnen
Primaire drager	Binnenwand
Asbestmateriaal	Plaat, paneel, tablet - Type Bakeliet
Bindmiddel van asbestmateriaal	Kunststof of -hars
Gebondenheid op basis van bindmiddel	Hecht
Hoeveelheid (oppervlakte - dikte - aantal)	<ul style="list-style-type: none">• 1,00 m² - 2,00 cm - 2 stuks• 0,10 m² - 2,00 cm - 1 stuk
Totaal volume	0,042 m ³
Eenvoudig bereikbaar	Ja
Bevestigingswijze	<ul style="list-style-type: none">• Geschroefd
Identificatiemethode	Vaststelling zonder monstername
Destructieve handeling voor identificatie	Nee

Het asbestmateriaal valt onder de mijlpaal van 2040.

Zorgvuldig beheren

- Zorg voor een veilig beheer. Vermijd het beschadigen van het asbestmateriaal. Controleer de toestand jaarlijks op wijzigingen.

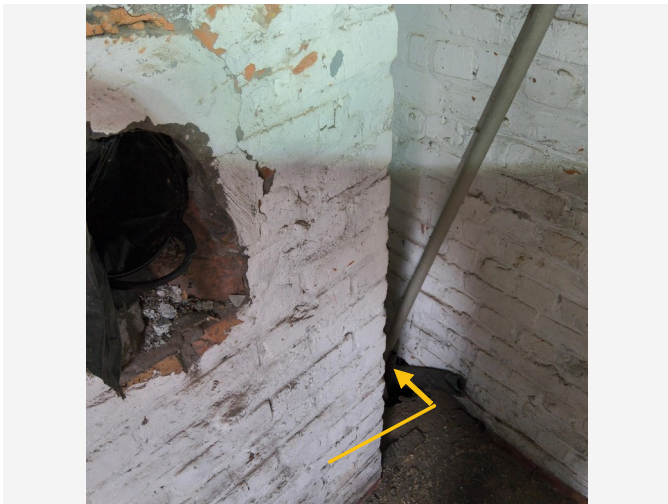
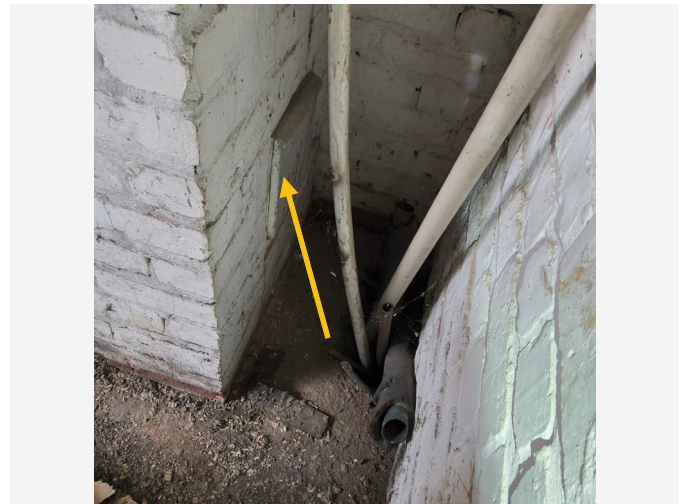
Eindbeoordeling materiaalrisico	Laag materiaalrisico en/of verlaagde kans op vezelvrijgave
---------------------------------	--

Gebondenheid	Categorie 1: hechtgebonden in oorsprong
Asbestsoort (vezeltype)	Crocidoliet aanwezig
Asbestconcentratie	Laag (< 50%)
Afschermingsgraad van het gehele materiaal	Geheel of deels (ook) vrij aan de binnenlucht
Toestand van het materiaal	Onbeschadigd, niet verweerd

Beschrijving	Schouwluik
Omgeving	Binnen
Primaire drager	Binnenwand
Asbestmateriaal	Brandwerende afsluiting (prefab geheel) - Luik
Bindmiddel van asbestmateriaal	Cement
Gebondenheid op basis van bindmiddel	Hecht
Hoeveelheid (gewicht - aantal)	<ul style="list-style-type: none">• 2,00 kg - 1 stuk
Totaal gewicht	2,00 kg
Eenvoudig bereikbaar	Ja
Bevestigingswijze	<ul style="list-style-type: none">• Verlijmd, ingegoten, versmeerd
Identificatiemethode	Vaststelling zonder monsternamen
Destructieve handeling voor identificatie	Nee

Het asbestmateriaal valt onder de mijlpaal van 2040.

Zorgvuldig beheren

- Zorg voor een veilig beheer. Vermijd het beschadigen van het asbestmateriaal. Controleer de toestand jaarlijks op wijzigingen.

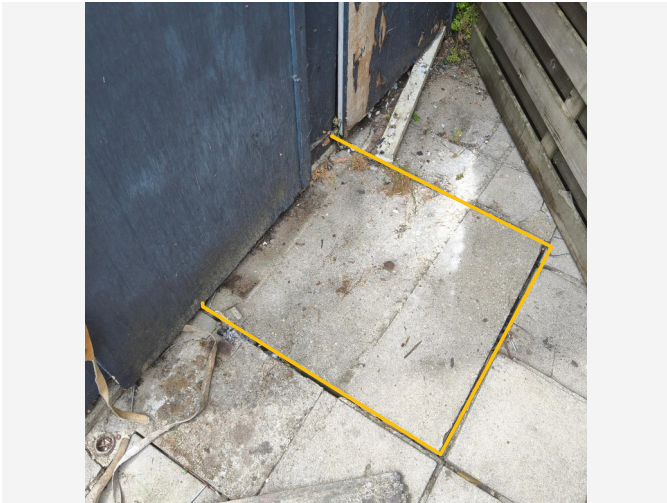
Situeringsfoto

Tijdelijke beperking

Reden: Het onderzoek kan niet uitgevoerd worden binnen de bepalingen van de Welzijnswet

Uitleg van de asbestdeskundige: Zeer zwaar deksel.

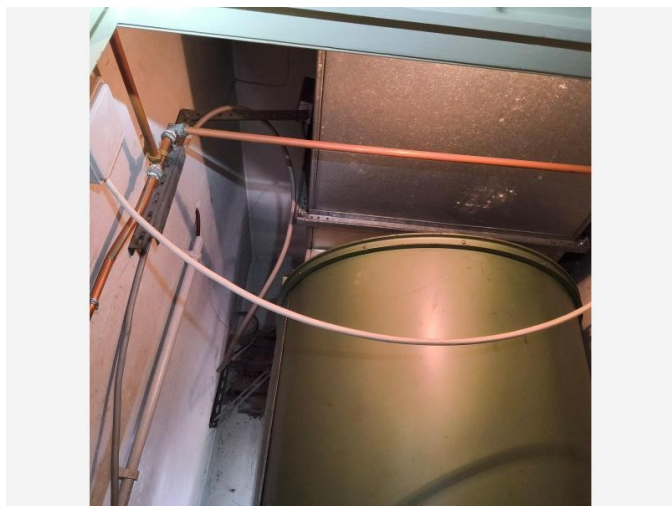
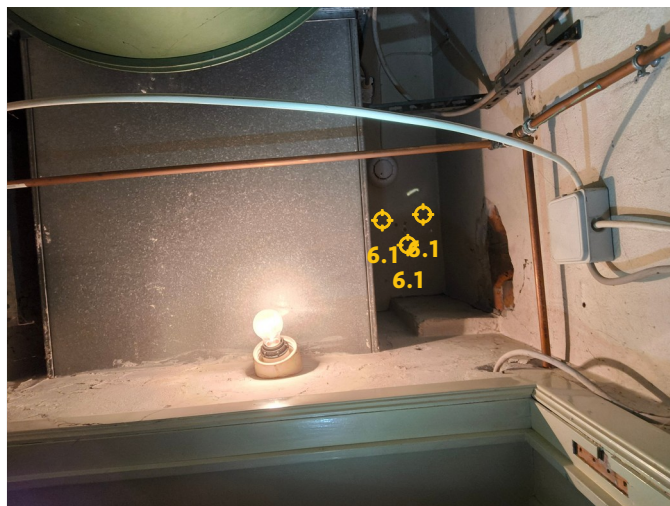
Fiche 6: Pleisterwerk stooklokaal

Geen asbest

#	Type	Referentie	Resultaat
6.1	Mengmonster	2	Geen asbest

Beschrijving	Pleisterwerk stooklokaal
Omgeving	Binnen
Primaire drager	Binnenwand
Bindmiddel van materiaal	Gips - kalk
Gebondenheid op basis van bindmiddel	Niet-hechtgebonden
Hoeveelheid (oppervlakte - dikte - aantal)	• 8,00 m ² - 1,00 cm - 1 stuk
Totaal volume	0,08 m ³
Identificatiemethode	Vaststelling met monstername
Destructieve handeling voor identificatie	Nee

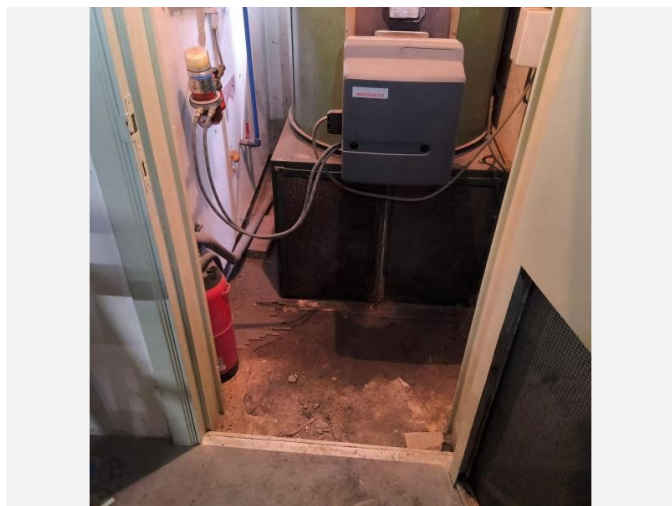
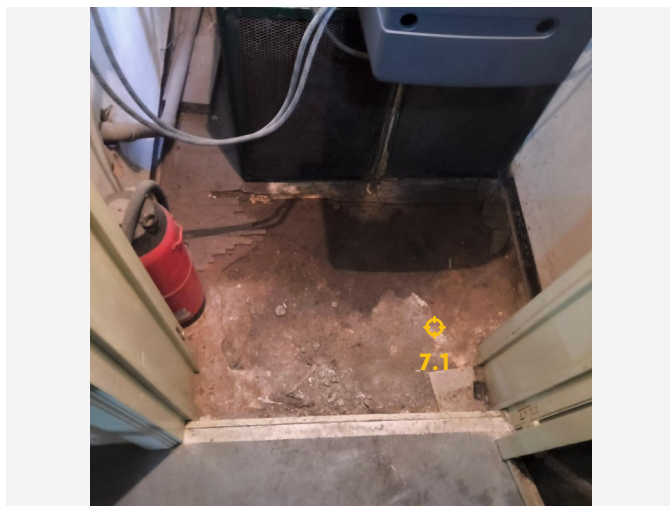
Fiche 7: Vloerzeil

Geen asbest

#	Type	Referentie	Resultaat
7.1	Puntmonster	8	Geen asbest

Beschrijving	Vloerzeil
Omgeving	Binnen
Primaire drager	Vloer
Bindmiddel van materiaal	Karton - papier - viltachtig
Gebondenheid op basis van bindmiddel	Niet-hechtgebonden
Hoeveelheid (oppervlakte - aantal)	• 2,00 m ² - 1 stuk
Totale oppervlakte	2,00 m ²
Identificatiemethode	Vaststelling met monstername
Destructieve handeling voor identificatie	Nee

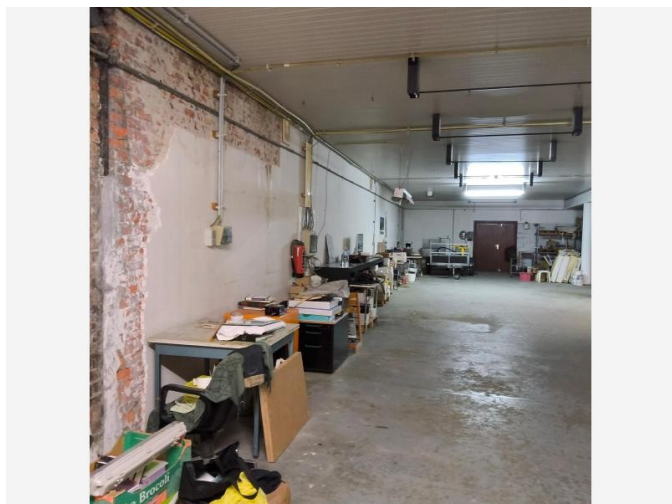
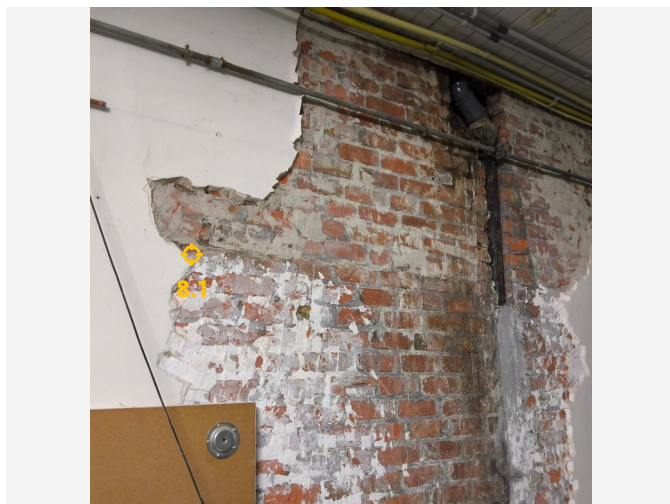
Fiche 8: Pleisterwerk muur

Geen asbest

#	Type	Referentie	Resultaat
8.1	Mengmonster	1	Geen asbest

Beschrijving	Pleisterwerk muur
Omgeving	Binnen
Primaire drager	Binnenwand
Bindmiddel van materiaal	Gips - kalk
Gebondenheid op basis van bindmiddel	Niet-hechtgebonden
Hoeveelheid (oppervlakte - dikte - aantal)	• 150,00 m ² - 1,00 cm - 1 stuk
Totaal volume	1,50 m ³
Identificatiemethode	Vaststelling met monstername
Destructieve handeling voor identificatie	Nee
Opmerking	De hoeveelheid is een schatting, de staalname heeft betrekking op alle pleisterwerk in de eenheid. Geen pleisterwerk plafond
