# Asbestinventarisatattest

Appeldonkstraat 2, 2830 Willebroek

Attestnummer : 20250617-000033.000

**Asbestveilig** (maar niet asbestvrij)

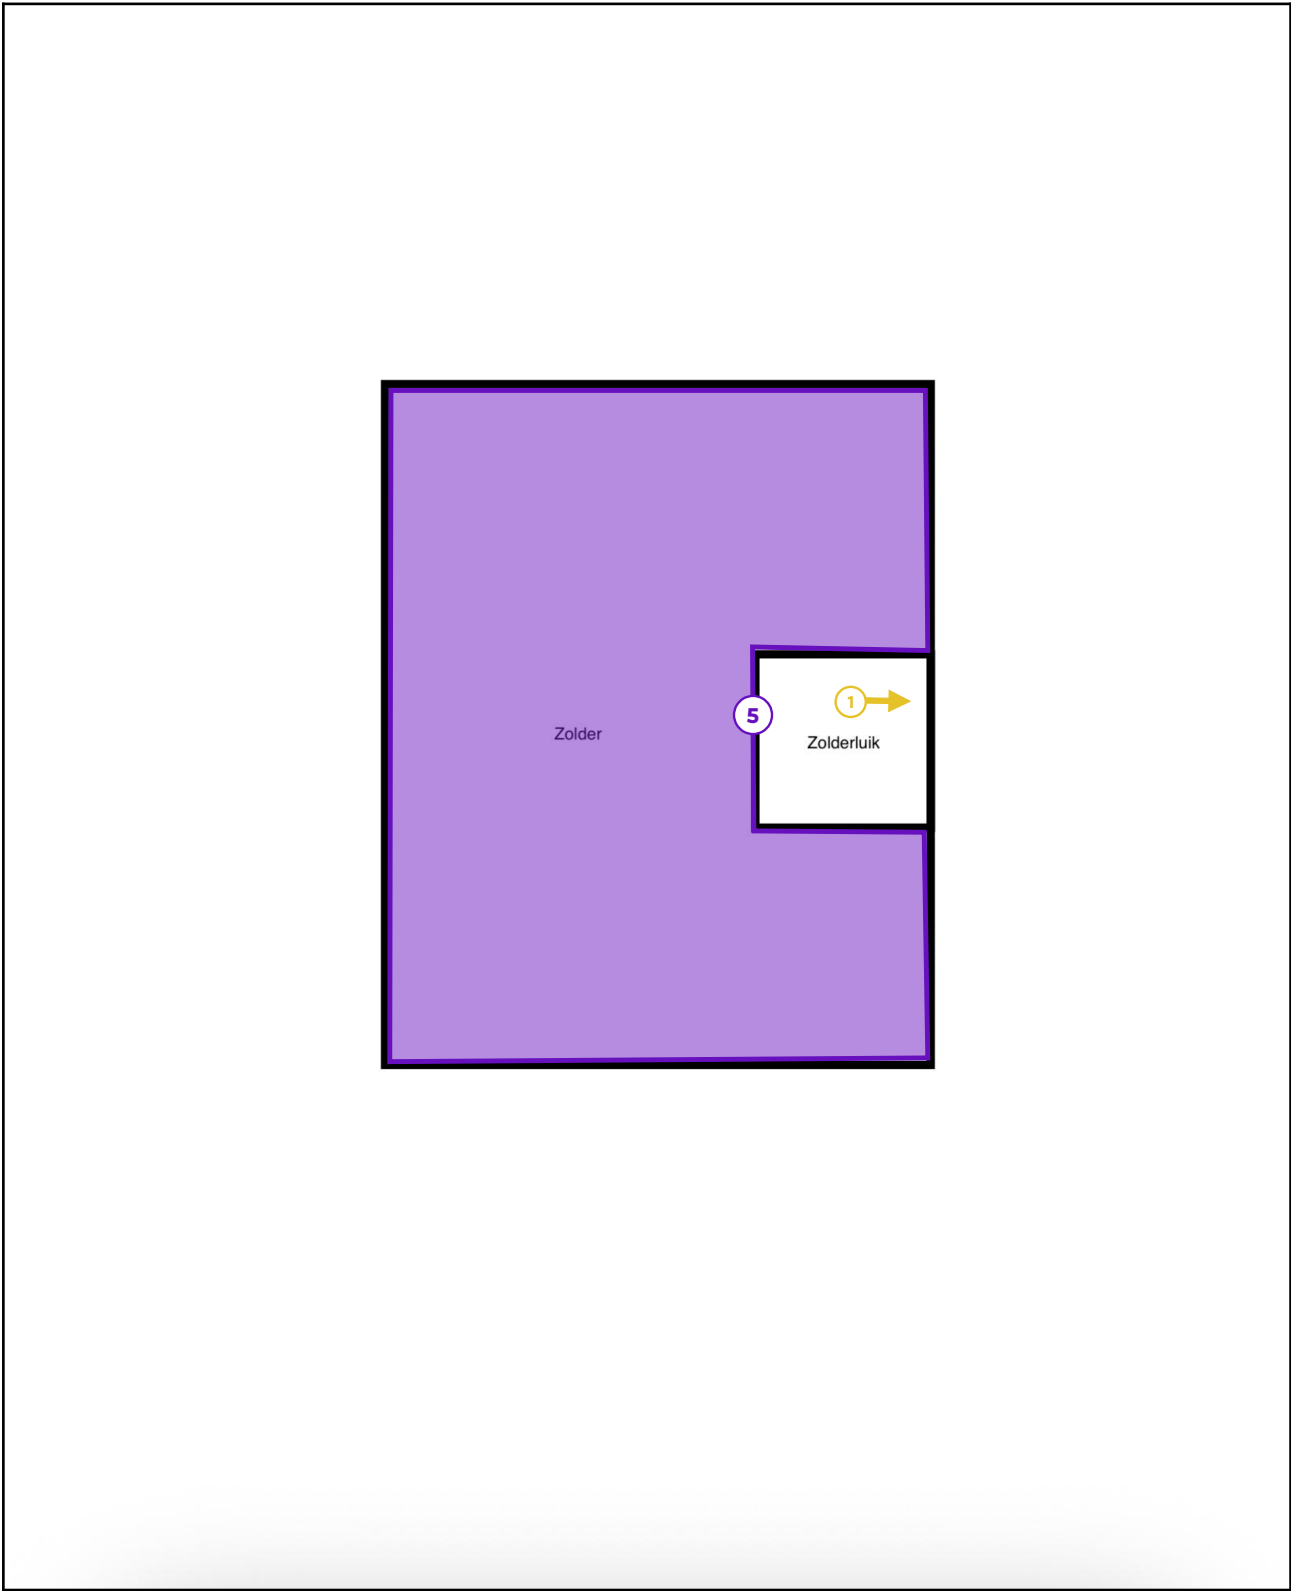
# Plan 1.4: Zolder hoofdgebouw

1. Bakeliet - Stopcontacten & schakelaars (binnen)	Asbestmateriaal	Zorgvuldig beheren
5. Vloerbekleding - Niet verdacht	Advies	-

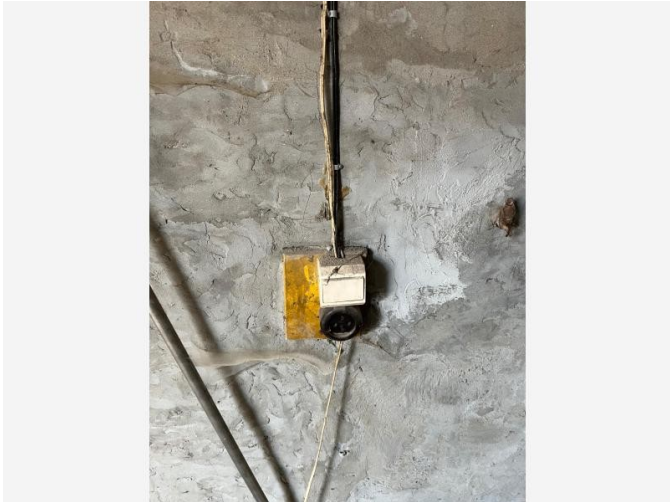
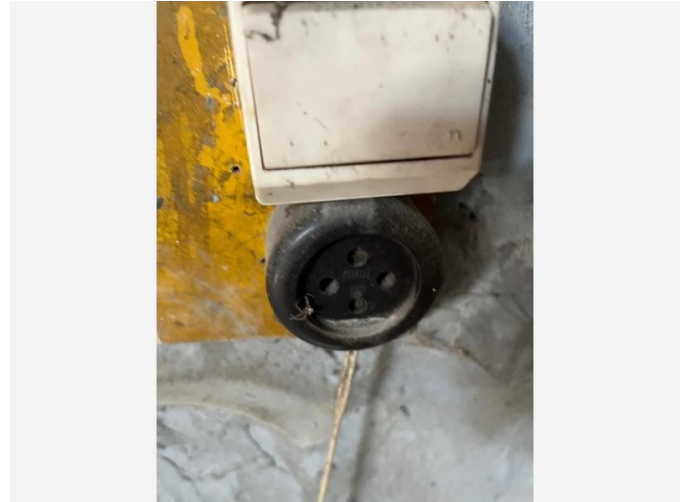
# Fiche 1: Bakeliet - Stopcontacten & schakelaars (binnen)

Asbestmateriaal

Het asbestmateriaal valt onder de mijlpaal van 2040.

Eindbeoordeling materiaalrisico	Laag materiaalrisico en/of verlaagde kans op vezelvrijgave
---------------------------------	--

Gebondenheid	Categorie 1: hechtgebonden in oorsprong
Asbestsoort (vezeltype)	Crocidoliet aanwezig
Asbestconcentratie	Laag (< 50%)
Afschermingsgraad van het gehele materiaal	Geheel of deels (ook) vrij aan de binnenlucht
Toestand van het materiaal	Onbeschadigd, niet verweerd

- Zorg voor een veilig beheer. Vermijd het beschadigen van het asbestmateriaal. Controleer de toestand jaarlijks op wijzigingen.
- Voer bijkomende staalname(s) uit.

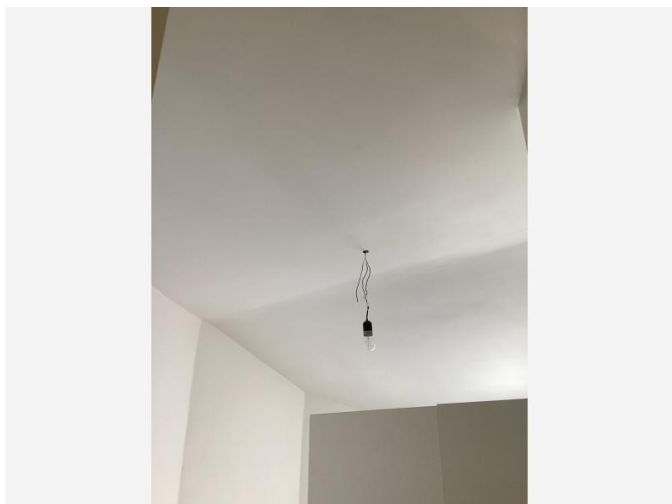
Het plafond bestaat uit niet-asbestverdachte gipskartonplaten. Zonder destructie is het niet mogelijk om na te gaan of er asbestverdachte materialen aanwezig zijn achter de gipskartonplaten/hout-/pvc platen.

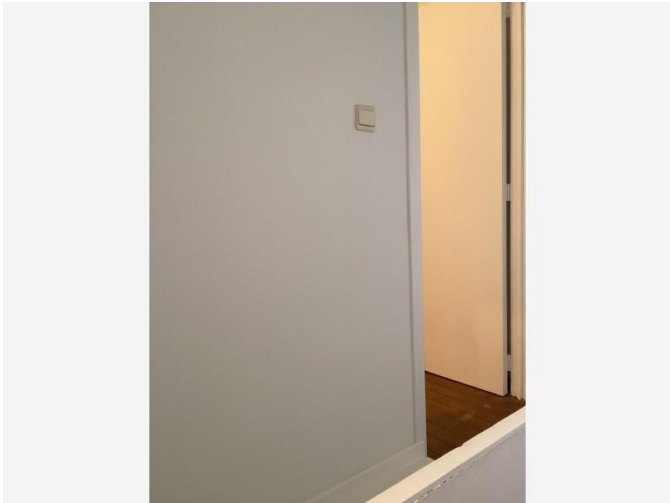
De valse wand(en) bestaan uit niet-asbestverdachte gipskartonplaten platen. Zonder destructie is het niet mogelijk om na te gaan of er asbestverdachte materialen aanwezig zijn achter de valse wand(en)/voorzetwand(en)

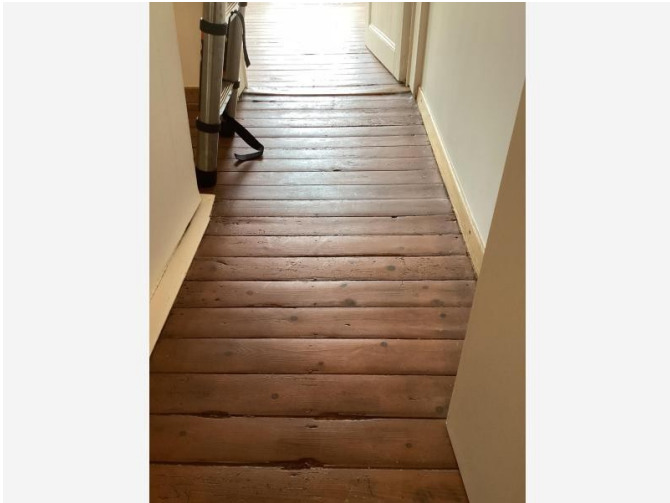
De aanwezige vloerbekleding is niet asbestverdacht. De onderliggende laag was echter niet inspecteerbaar zonder destructie tijdens de inspectie. Mogelijk is de onderliggende laag asbestverdacht.

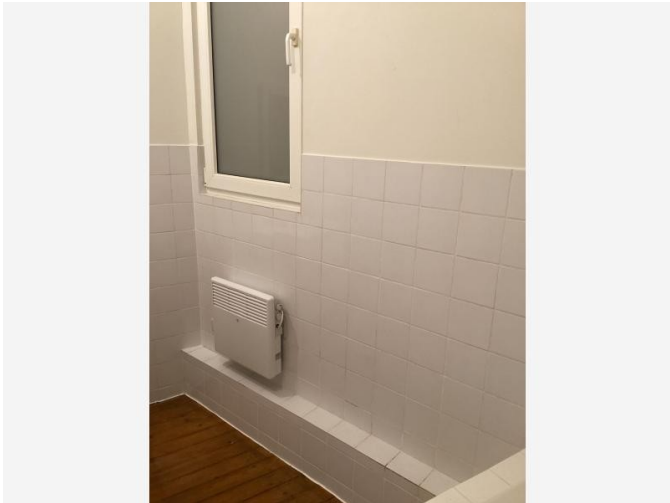
Op moment van de inspectie kon niet worden nagegaan of de tegellijm achter de muurtegels/plinten asbestverdacht is. Bij renovatie of verwijdering van de tegels dient het materiaal te worden geanalyseerd voor de werken van start gaan.

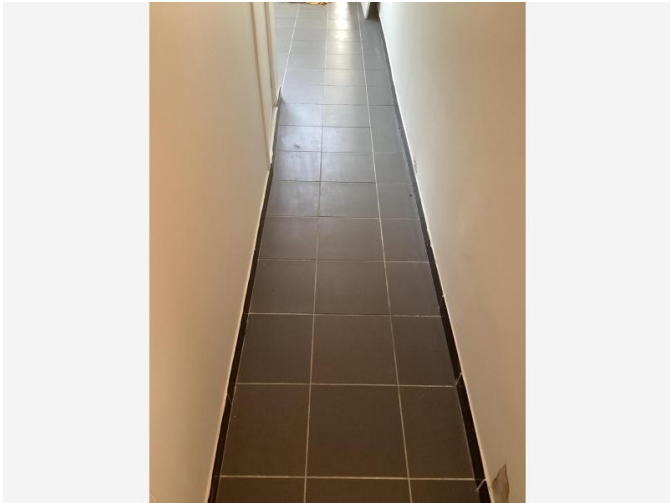
Op moment van de inspectie kon niet worden nagegaan of de tegellijm onder de vloertegels of achter de plinttegels asbestverdacht is. Bij renovatie of verwijdering van de tegels dient het materiaal te worden geanalyseerd voor de werken van start gaan.

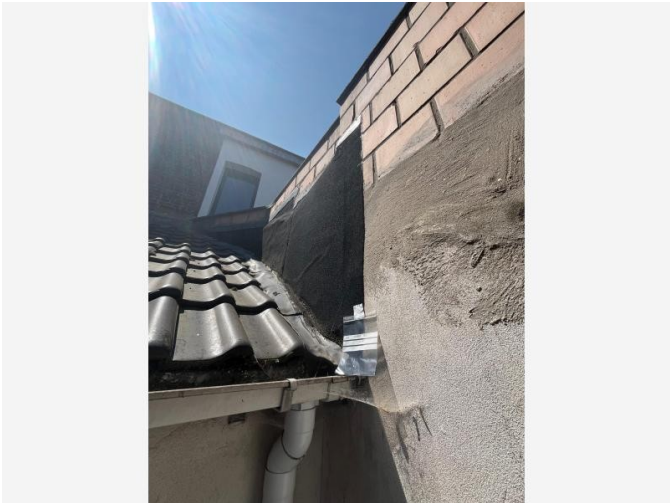
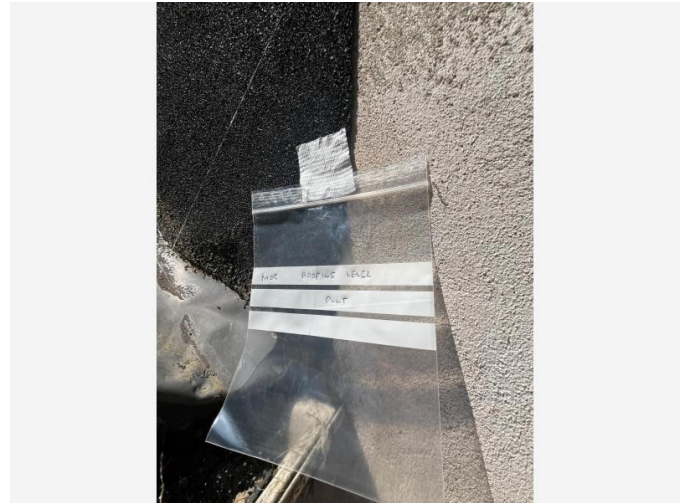
## Fiche 8: Gevelbekleding - roofing

Geen asbest

#	Type	Referentie	Resultaat
8.1	Puntmonster	M05	Geen asbest

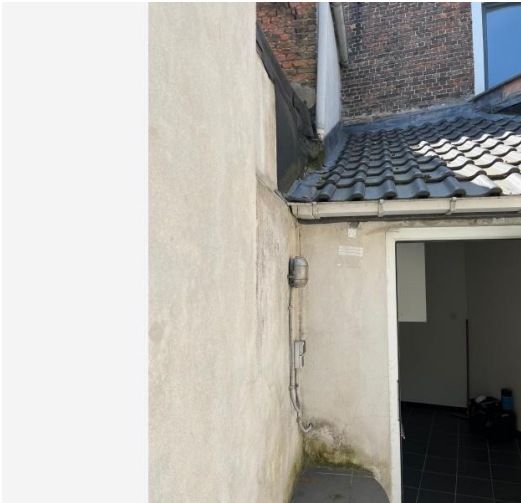
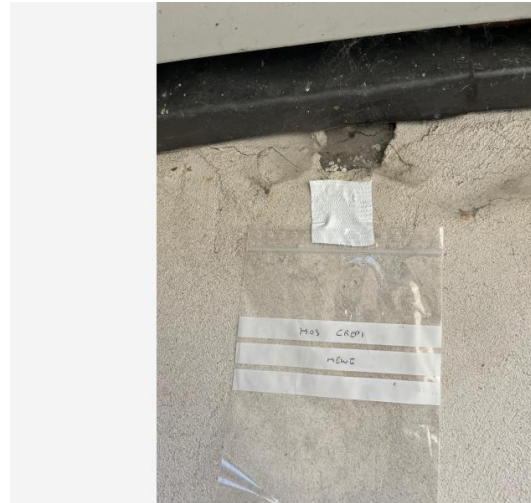
## Fiche 9: Crepi (buiten) op

Geen asbest

#	Type	Referentie	Resultaat
9.1	Mengmonster	M03	Geen asbest

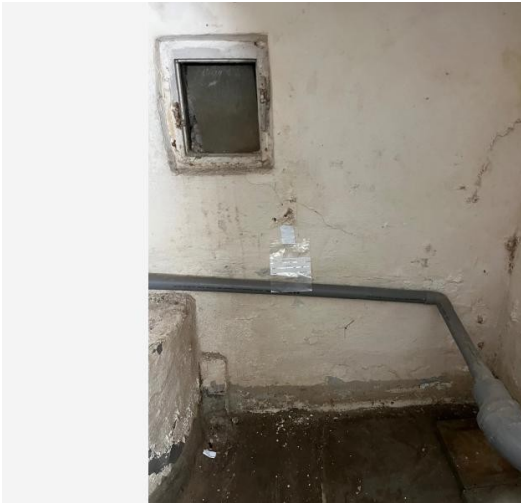
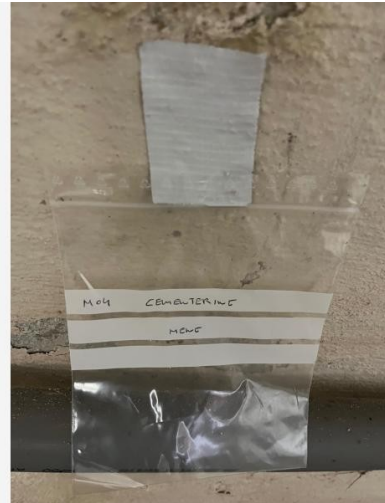
## Fiche 10: Cementering binnen

Geen asbest

#	Type	Referentie	Resultaat
10.1	Mengmonster	M04	Geen asbest

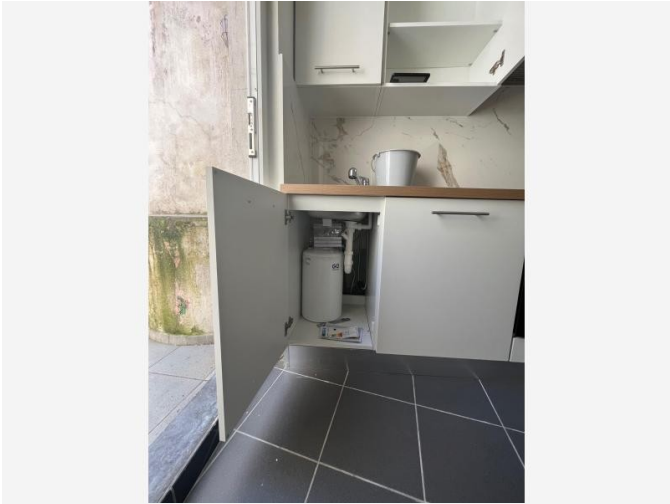
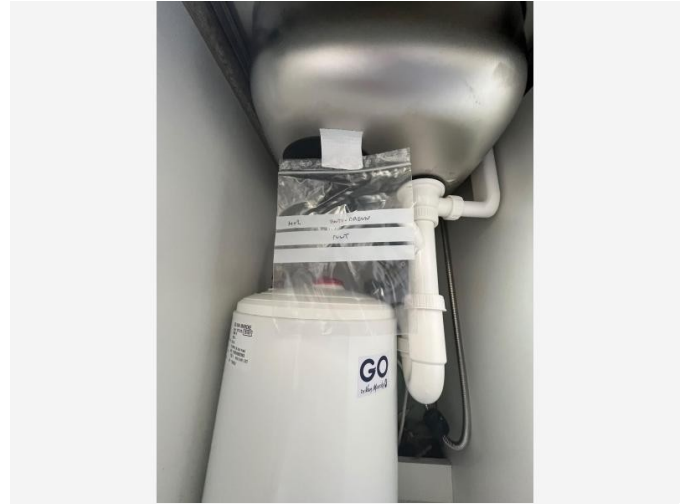
## Fiche 11: Ontdreuningsplaat/anti-dreunplaat onder spoelbak

Geen asbest

#	Type	Referentie	Resultaat
11.1	Puntmonster	M02	Geen asbest

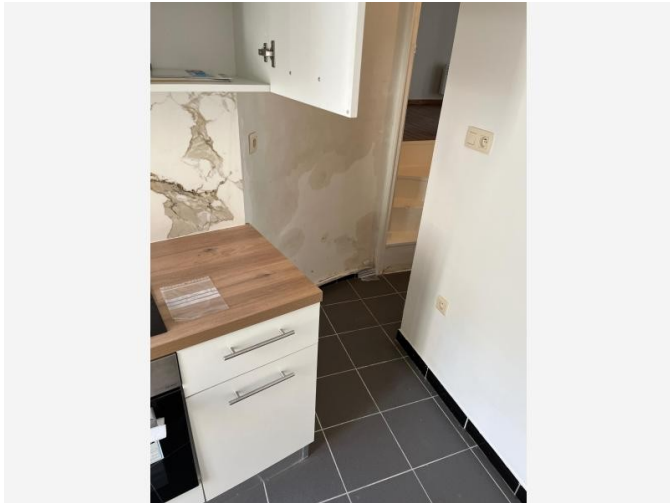
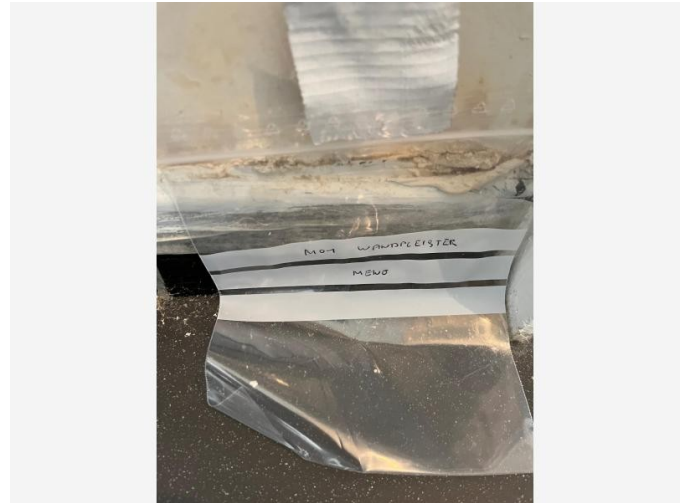
## Fiche 12: Pleisterwerk wanden

Geen asbest

#	Type	Referentie	Resultaat
12.1	Mengmonster	M01	Geen asbest
