Asbestinventarisatetest

Oscar De Reusestraat 29, 9040 Gent

Attestnummer : 20241023-000123.000

Niet-asbestveilig

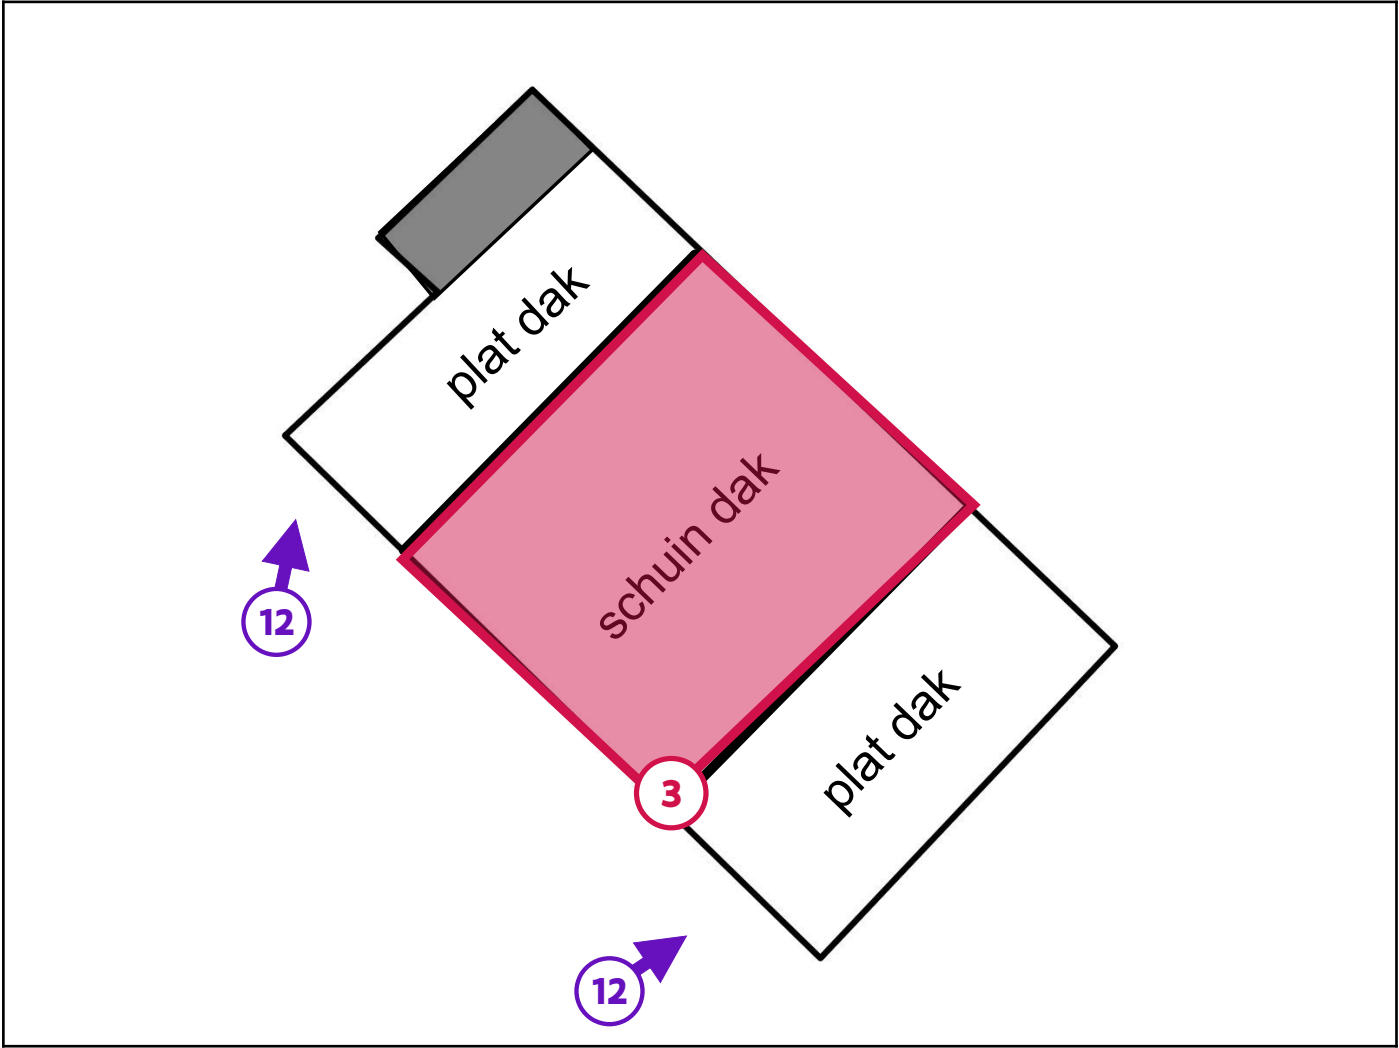
Plan 1.4: Hoofdgebouw plan dak

| Beschrijving | Type | Actie |
|---|---|---|
| 3. menuiserie onderdak | Asbestmateriaal | Dringend maatregelen nemen |
| 12. Platte daken | Beperking | - |

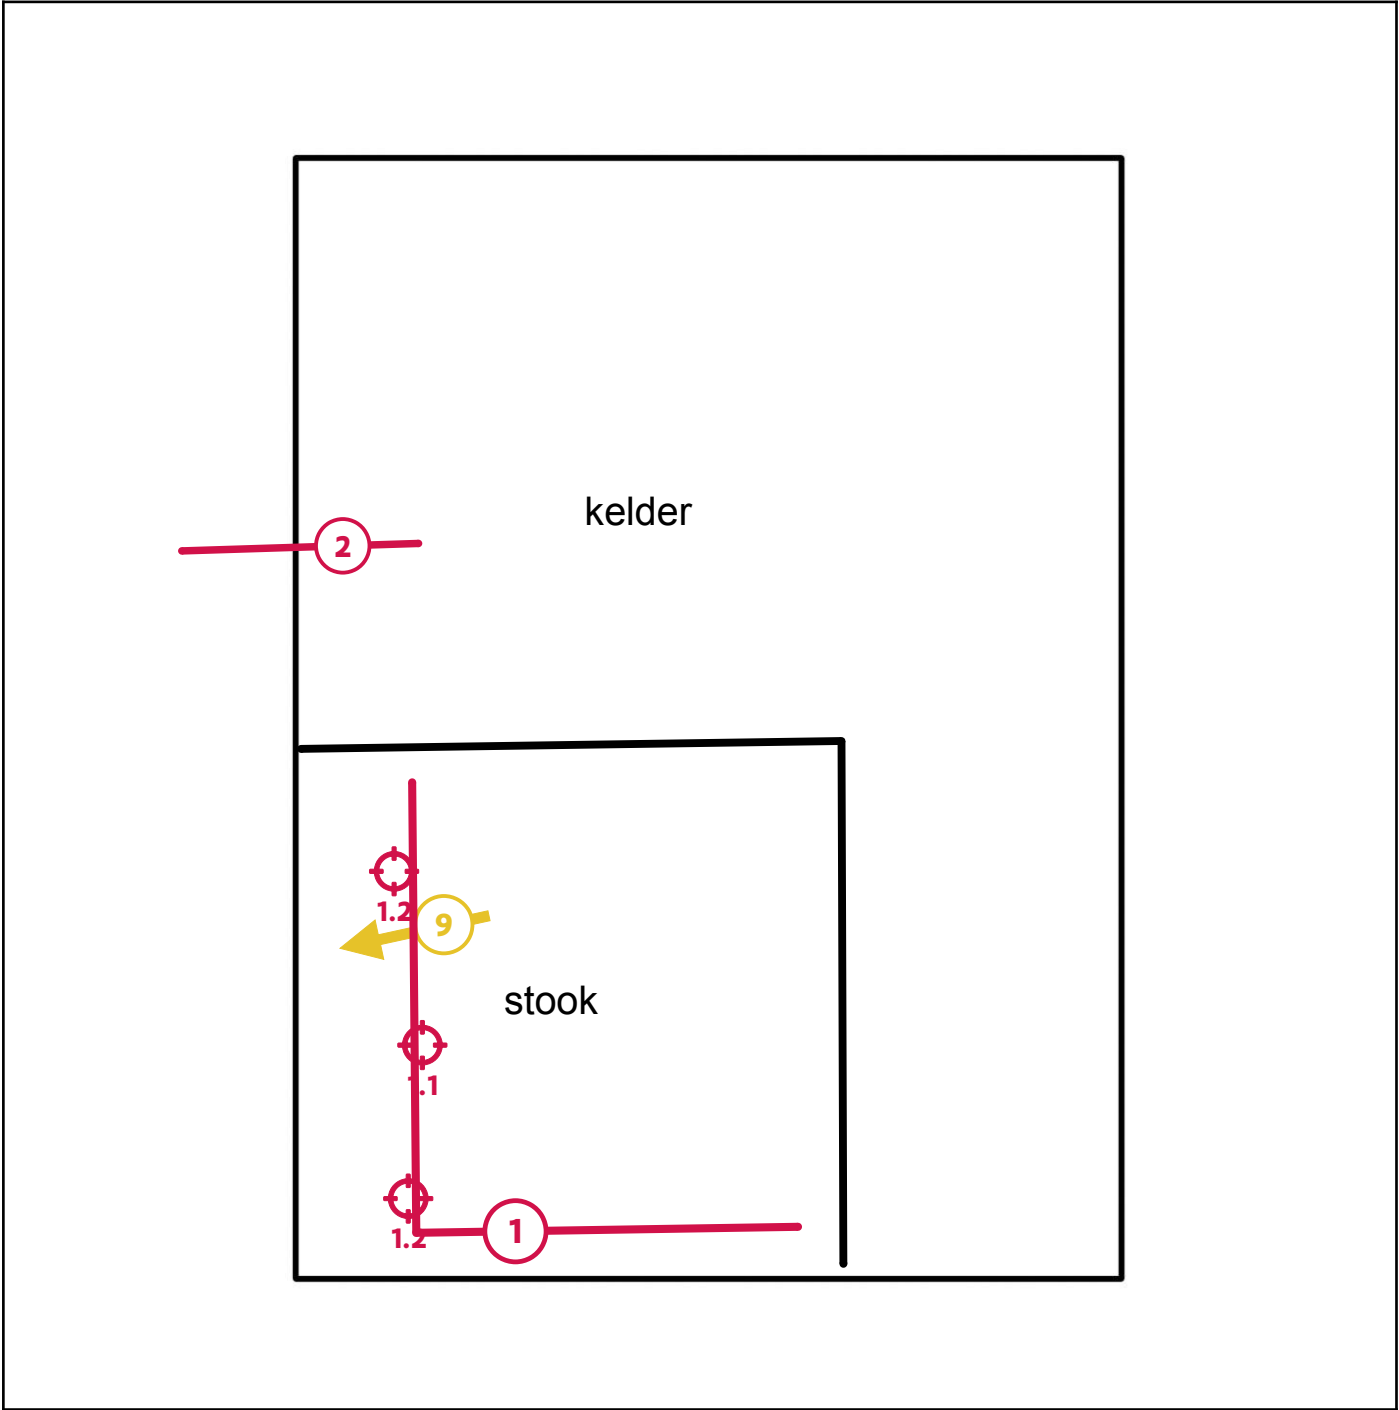
Plan 1.5: Kelder

| Beschrijving | Type | Actie |
|---|---|---|
| 1. buisisolatie verwarmingsbuizen | Asbestmateriaal | Dringend verwijderen |

| 2. asbest cement verluchttingsbuis | Asbestmateriaal | Dringend maatregelen nemen |
| 9. Bakeliet schakelaar en stopcontact | Asbestmateriaal | Zorgvuldig beheren |

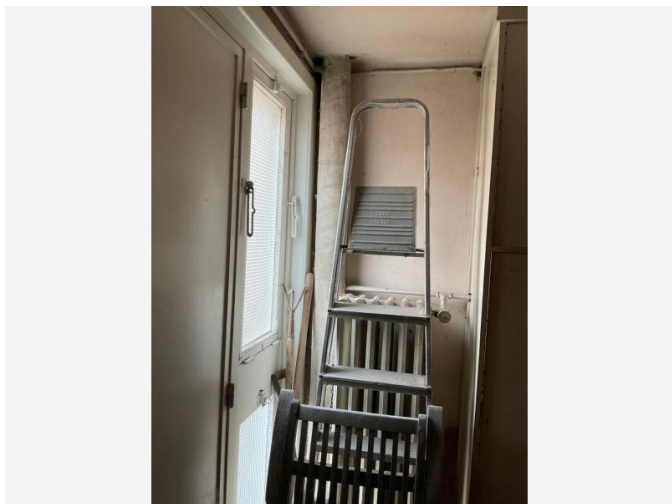
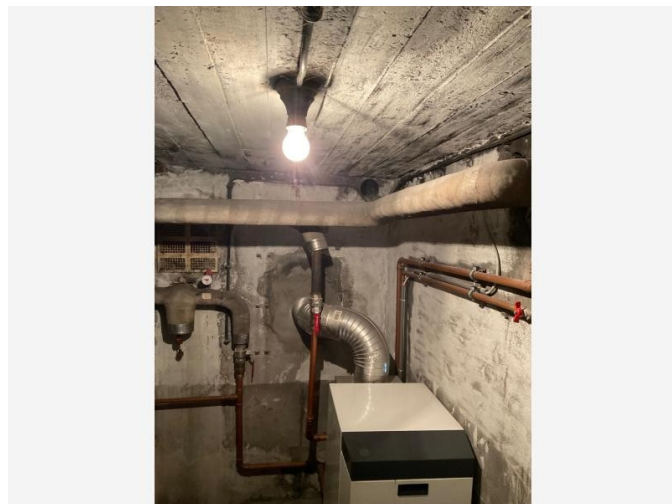
| Eindbeoordeling materiaalrisico | Hoog materiaalrisico en/of hoge kans op vezelvrijgave |

| Gebondenheid | Categorie 2: niet-hechtgebonden met matrix |
| Asbestsoort (vezeltype) | Amfibool aanwezig, uitgezonderd crocidoliet |
| Asbestconcentratie | Hoog ($\geq 50\%$) |
| Afschermingsgraad van het gehele materiaal | Geheel of deels (ook) vrij aan de binnenlucht |
| Toestand van het materiaal | Zwaar beschadigd, zwaar verweerd |

| # | Type | Referentie | Resultaat |
|---|---|---|---|
| 1.1 | Mengmonster | Mm3 | Amosiet |
| 1.2 | Mengmonster | Mm4 | Amosiet |

| Beschrijving | buisisolatie verwarmingsbuizen |

Dringend verwijderen

- Zorg voor een veilig beheer. Vermijd het beschadigen van het asbestmateriaal. Controleer de toestand jaarlijks op wijzigingen.
- Verwijder dit asbestmateriaal zo snel mogelijk. Volg de toestand goed op.

- Hermetische zone (erkend asbestverwijderaar)
Groot risico op contaminaties, enkel te verwijderen door gespecialiseerde firma's. Enkel te verwijderen door hermetische zone.

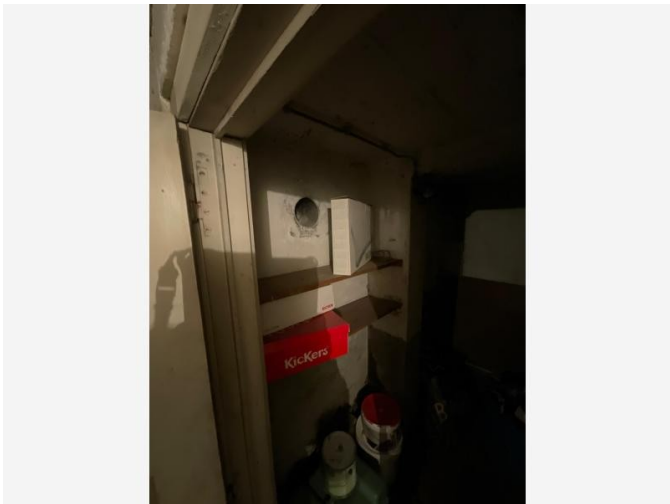
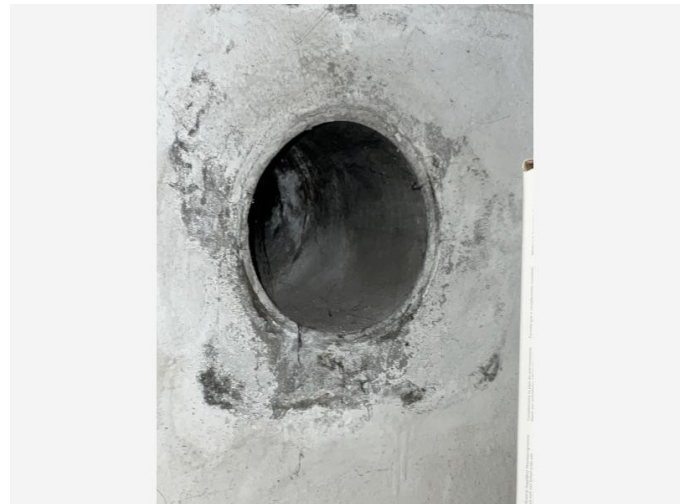
| Eindbeoordeling materiaalrisico | Hoog materiaalrisico en/of hoge kans op vezelvrijgave |

| Gebondenheid | Categorie 1: hechtgebonden in oorsprong |
| Asbestsoort (vezeltype) | Crocidoliet aanwezig |
| Asbestconcentratie | Laag (< 50%) |
| Toestand van het materiaal | Matig beschadigd, matig verweerd |

| Beschrijving | asbest cement verluchttingsbuis |

Dringend maatregelen nemen

- Zorg voor een veilig beheer. Vermijd het beschadigen van het asbestmateriaal. Controleer de toestand jaarlijks op wijzigingen.
- Zorg voor een veilig beheer en verwijder dit asbestmateriaal wanneer het bij werken eenvoudig bereikbaar wordt. Controleer de toestand jaarlijks op wijzigingen.

- Eenvoudige handelingen: mag via doe-het-zelf of door werknemer(s) met opleidingsattest eenvoudige handelingen
Te verwijderen zonder breken en kappen.

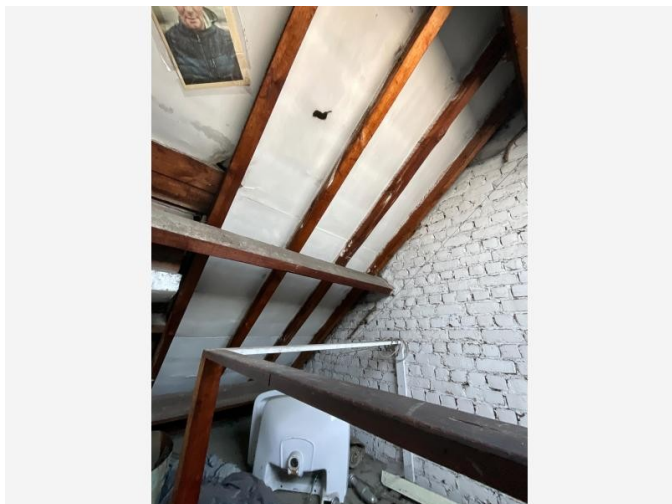
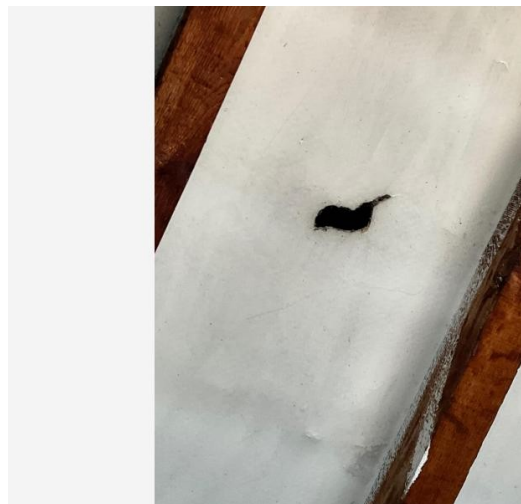
| Eindbeoordeling materiaalrisico | Hoog materiaalrisico en/of hoge kans op vezelvrijgave |

| Gebondenheid | Categorie 1: hechtgebonden in oorsprong |
| Asbestsoort (vezeltype) | Crocidoliet aanwezig |
| Toestand van het materiaal | Zwaar beschadigd, zwaar verweerd |

| Beschrijving | menuiserite onderdak |

Dringend maatregelen nemen

- Zorg voor een veilig beheer. Vermijd het beschadigen van het asbestmateriaal. Controleer de toestand jaarlijks op wijzigingen.
- Zorg voor een veilig beheer en verwijder dit asbestmateriaal wanneer het bij werken eenvoudig bereikbaar wordt. Controleer de toestand jaarlijks op wijzigingen.

- Eenvoudige handelingen: mag via doe-het-zelf of door werknemer(s) met opleidingsattest eenvoudige handelingen
Menuiserie onderdak is eenvoudig te verwijderen door de platen los te schroeven of de nagels te verwijderen. De platen mogen -tijdens het proces niet gebroken worden. Gebruik geen sneldraaiend gereedschap om deze toepassing te verwijderen zoals slijpschijven en breekhamers.

Na verwijdering de toepassing in de daarvoor voorziene zak steken en afvoeren naar het containerpark. .

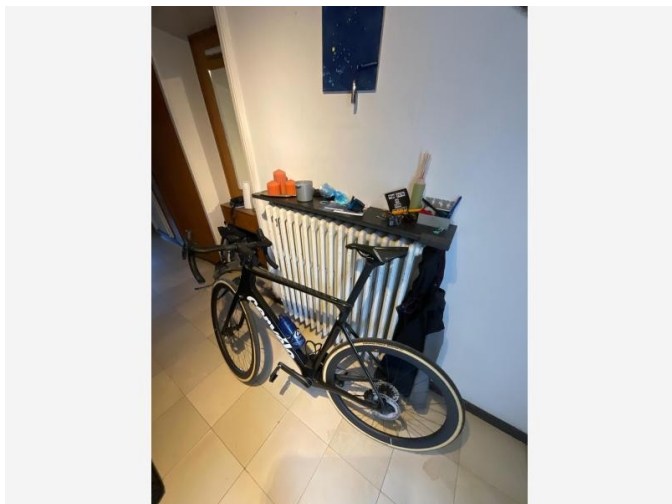
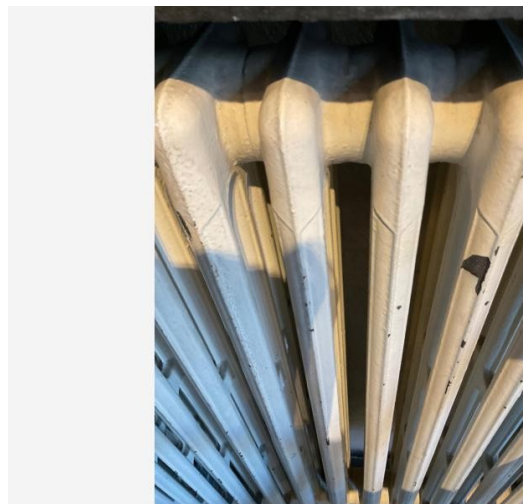
| Eindbeoordeling materiaalarisico | Laag materiaalarisico en/of verlaagde kans op vezelvrijgave |

| Gebondenheid | Categorie 3: niet-hechtgebonden met weinig of geen matrix |
| Asbestsoort (vezeltype) | Alleen chrysotiel |
| Asbestconcentratie | Hoog ($\geq 50\%$) |
| Toestand van het materiaal | Matig beschadigd, matig verweerd |

| Beschrijving | Koord compartiment radiatoren |

Verwijderen

- Zorg voor een veilig beheer. Vermijd het beschadigen van het asbestmateriaal. Controleer de toestand jaarlijks op wijzigingen.

- Eenvoudige handelingen: mag via doe-het-zelf of door werknemer(s) met opleidingsattest eenvoudige handelingen
Het koord verwijderen zonder te beschadigen. Te verwijderen in 1 geheel.
