# Asbestinventarisatetest

De Rieten 13, 3550 Heusden-Zolder

Attestnummer : 20250325-000095.000

Uitgegeven op : 25.03.2025

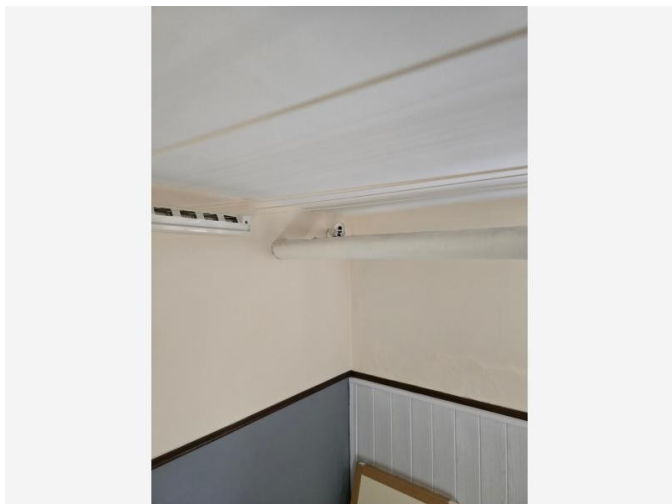
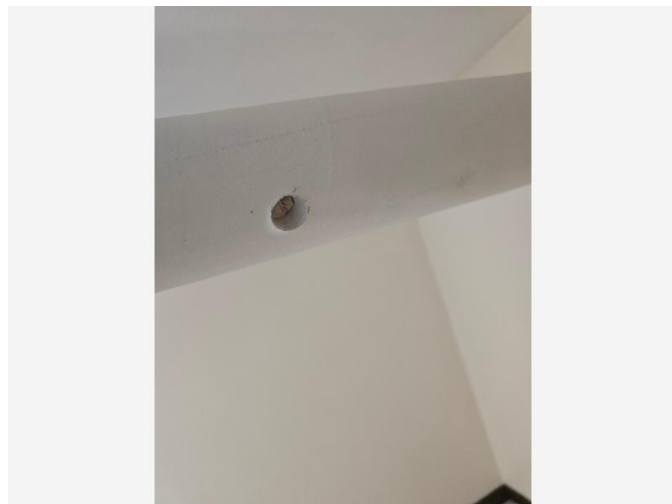
Het asbestmateriaal valt onder de mijlpaal van 2034.

Eindbeoordeling materiaalrisico	Verhoogd materiaalrisico en/of verhoogde kans op vezelvrijgave
---------------------------------	--

Gebondenheid	Categorie 2: niet-hechtgebonden met matrix
Asbestsoort (vezeltype)	Amfibool aanwezig, uitgezonderd crocidoliet
Asbestconcentratie	Laag (< 50%)
Afschermingsgraad van het gehele materiaal	Geheel of deels (ook) vrij aan de binnenlucht
Toestand van het materiaal	Licht beschadigd, licht verweerd. Intact calciumsilicaatmateriaal of categorie III 'gebondenheid'

#	Type	Referentie	Resultaat
1.1	Mengmonster	003	Amosiet

Beschrijving	Leidingisolatie
Omgeving	Binnen
Primaire drager	HVAC infrastructuur en uitrusting
Asbestmateriaal	In-situ afwerkingslagen - Thermische isolatie
Bindmiddel van asbestmateriaal	Gips - kalk
Gebondenheid op basis van bindmiddel	Niet-hechtgebonden
Hoeveelheid (lengte - omtrek - dikte - aantal)	<ul style="list-style-type: none"><li>• 20,00 m - 40,00 cm - 1,50 cm - 1 stuk</li></ul>
Totaal volume	0,12 m <sup>3</sup>
Eenvoudig bereikbaar	Ja
Bevestigingswijze	<ul style="list-style-type: none"><li>• Verlijmd, ingegoten, versmeerd</li></ul>
Identificatiemethode	Vaststelling met monstername
Destructieve handeling voor identificatie	Nee
Opmerking	De afmetingen zijn een schatting.

- Scherm in afwachting van verwijdering het asbestmateriaal af van luchtstromingen en verstoring: bijvoorbeeld door het te verpakken, te fixeren, af te dekken, signalisatie - afbakening aan te brengen, ...
- Verwijder dit asbestmateriaal zo snel mogelijk. Volg de toestand goed op.

- Hermetische zone (erkend asbestverwijderaar)  
bij het verwijderen van asbesthoudende leidingisolatie komt enorm veel stof vrij. Dit is verplicht door een erkend asbestverwijderaar te verwijderen. Begin hier zeker niet zelf aan. Dit kan heel schadelijk zijn voor uw gezondheid.

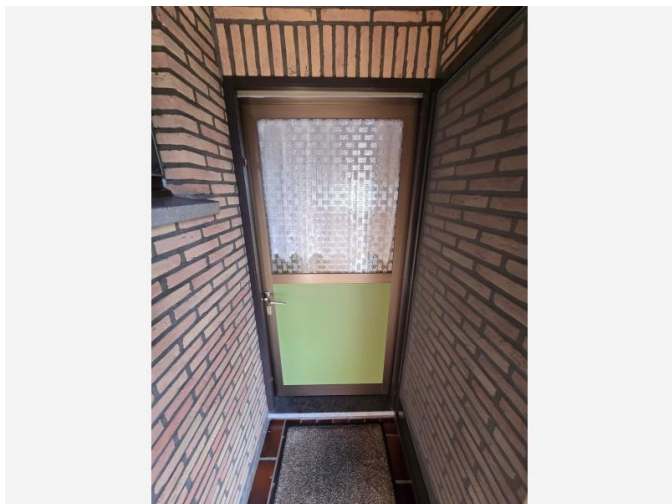
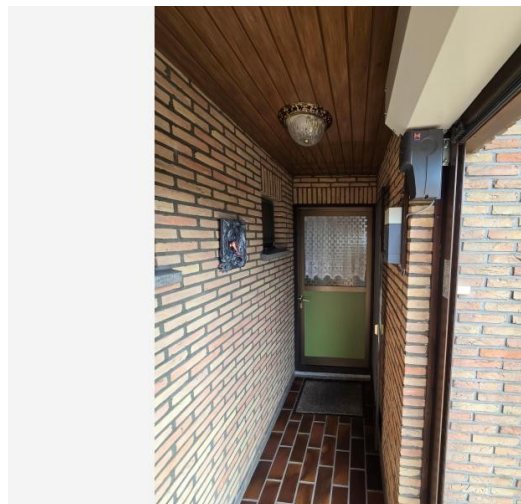
Het asbestmateriaal valt onder de mijlpaal van 2040.

Eindbeoordeling materiaalrisico	Laag materiaalrisico en/of verlaagde kans op vezelvrijgave
---------------------------------	--

Gebondenheid	Categorie 1: hechtgebonden in oorsprong
Asbestsoort (vezeltype)	Crocidoliet aanwezig
Asbestconcentratie	Laag (< 50%)
Afschermingsgraad van het gehele materiaal	Geheel of deels (ook) vrij aan de binnenlucht
Toestand van het materiaal	Onbeschadigd, niet verweerd

Beschrijving	Glasal
Omgeving	Grenst aan binnen- en buitenlucht
Primaire drager	Wandopening verticaal (raam, deur, ...)
Asbestmateriaal	Plaat, paneel, tablet - Geëmailleerd, type Glasal
Bindmiddel van asbestmateriaal	Cement
Gebondenheid op basis van bindmiddel	Hecht
Hoeveelheid (oppervlakte - dikte - aantal)	• 1,00 m <sup>2</sup> - 1,00 cm - 1 stuk
Totaal volume	0,01 m <sup>3</sup>
Eenvoudig bereikbaar	Ja
Bevestigingswijze	• Geklemd
Identificatiemethode	Vaststelling zonder monsternamen
Destructieve handeling voor identificatie	Nee

- Zorg voor een veilig beheer. Vermijd het beschadigen van het asbestmateriaal. Controleer de toestand jaarlijks op wijzigingen.

- Eenvoudige handelingen: mag via doe-het-zelf of door werknemer(s) met opleidingsattest eenvoudige handelingen  
Laat dit bij het vernieuwen van de deur ineens mee verwijderen.

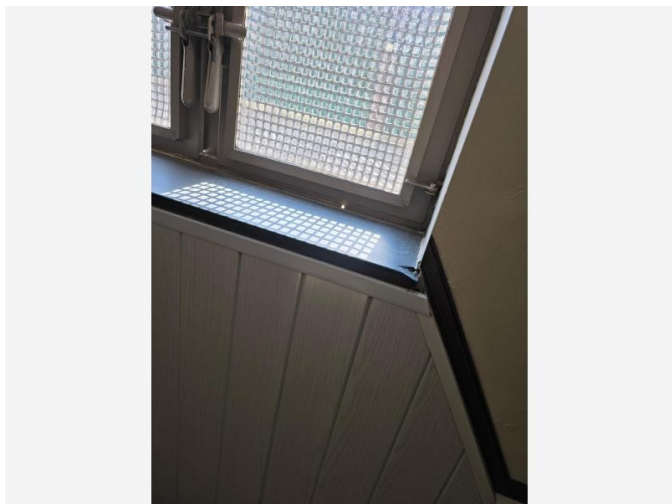
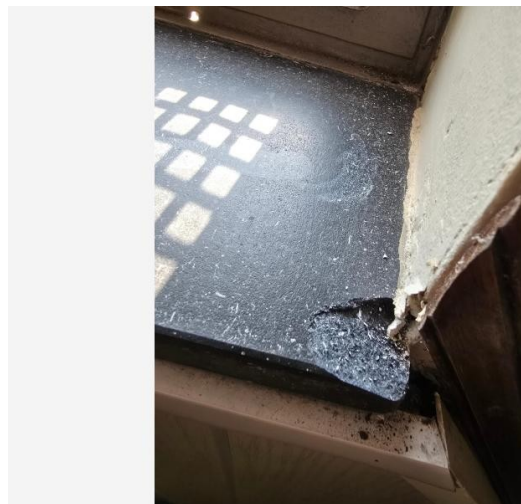
Het asbestmateriaal valt onder de mijlpaal van 2040.

Eindbeoordeling materiaalrisico	Zeer laag materiaalrisico en/of zeer lage kans op vezelvrijgave
---------------------------------	---

Gebondenheid	Categorie 1: hechtgebonden in oorsprong
Asbestsoort (vezeltype)	Alleen chrysotiel
Asbestconcentratie	Laag (< 50%)
Afschermingsgraad van het gehele materiaal	Niet stootvaste afscherming
Toestand van het materiaal	Licht beschadigd, licht verweerd. Intact calciumsilicaatmateriaal of categorie III 'gebondenheid'

#	Type	Referentie	Resultaat
3.1	Puntmonster	002	Chrysotiel

Beschrijving	Vensterbank achtergevel
Omgeving	Buiten
Primaire drager	Dakopening (raam, ...)
Asbestmateriaal	Plaat, paneel, tablet - Type Massal
Bindmiddel van asbestmateriaal	Cement
Gebondenheid op basis van bindmiddel	Hecht
Hoeveelheid (oppervlakte - dikte - aantal)	• 1,00 m <sup>2</sup> - 4,00 cm - 1 stuk
Totaal volume	0,04 m <sup>3</sup>
Eenvoudig bereikbaar	Ja
Bevestigingswijze	• Verlijmd, ingegoten, versmeerd
Identificatiemethode	Vaststelling met monstername
Destructieve handeling voor identificatie	Nee

- Zorg voor een veilig beheer. Vermijd het beschadigen van het asbestmateriaal. Controleer de toestand jaarlijks op wijzigingen.

- Eenvoudige handelingen: mag via doe-het-zelf of door werknemer(s) met opleidingsattest eenvoudige handelingen  
Doe dit met de nodige pbm's. Breek de tabletten niet. Niet in slijpen. Kijk de website van OVAM na voor tips en regels.

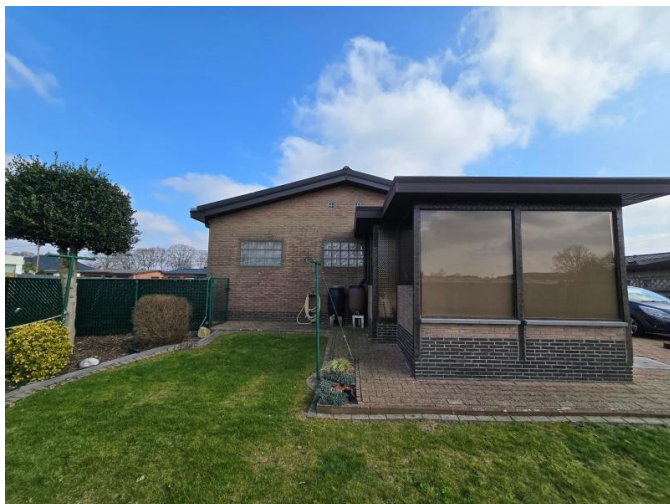
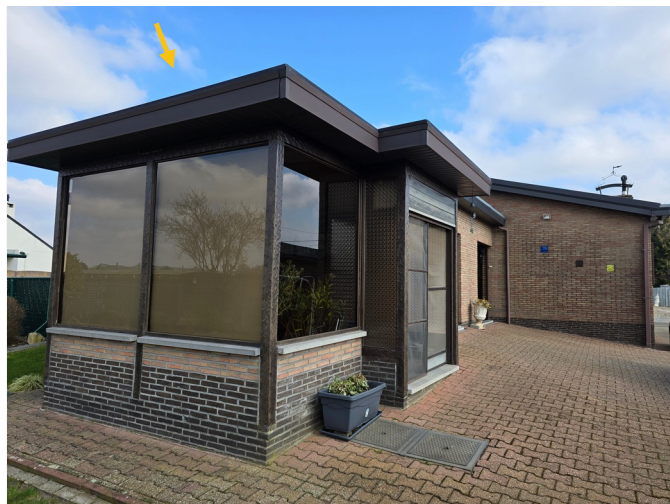
Het asbestmateriaal valt onder de mijlpaal van 2040.

Eindbeoordeling materiaalrisico	Zeer laag materiaalrisico en/of zeer lage kans op vezelvrijgave
---------------------------------	---

Gebondenheid	Categorie 1: hechtgebonden in oorsprong
Asbestsoort (vezeltype)	Alleen chrysotiel
Asbestconcentratie	Laag (< 50%)
Afschermingsgraad van het gehele materiaal	Geheel of deels vrij aan de buitenlucht
Toestand van het materiaal	Onbeschadigd, niet verweerd

Beschrijving	Roofing plat dak
Omgeving	Buiten
Primaire drager	Plat dak
Asbestmateriaal	Dak- en gevelbekleding - Roofing
Bindmiddel van asbestmateriaal	Bitumen (roofing, teer, asfalt)
Gebondenheid op basis van bindmiddel	Hecht
Hoeveelheid (oppervlakte - aantal)	• 20,00 m <sup>2</sup> - 1 stuk
Totale oppervlakte	20,00 m <sup>2</sup>
Eenvoudig bereikbaar	Ja
Bevestigingswijze	• Verlijmd, ingegoten, versmeerd
Identificatiemethode	Vaststelling zonder monstername  Motivatie: Groot risico op structurele gevolgschade (lekkage, werking installatie,...)
Destructieve handeling voor identificatie	Nee
Opmerking	Deze oppervlakte, volumes en gewichten zijn niet gemeten, maar geschat op basis van een benadering van de aanwezige roofing (de opgegeven hoeveelheden mogen niet gebruikt worden als maatstaf voor heffingen). Om gevolgschade en lekkages te voorkomen werden er geen stalen genomen. Bij het vernieuwen van het dak is het aangeraden om van de roofing en onderlagen eerst stalen te nemen.

- Zorg voor een veilig beheer en verwijder dit asbestmateriaal wanneer het bij werken eenvoudig bereikbaar wordt. Controleer de toestand jaarlijks op wijzigingen.

- Eenvoudige handelingen: enkel door erkend asbestverwijderaar  
Laat dit na het controleren en eventueel nemen van extra stalen doen door een dakwerker met de nodige attesten voor het verwijderen van roofing met eventueel asbest in.

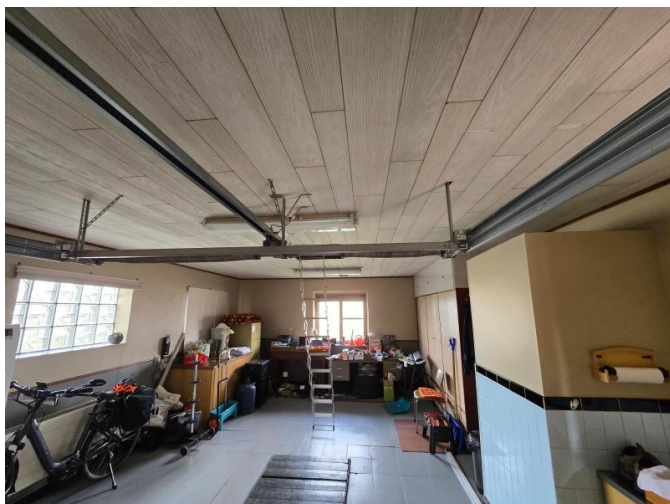
Vrije foto

De plafonds zijn gemaakt van niet-asbestverdachte materialen (bijvoorbeeld laminaat, gyproc, ...), deze toepassingen zijn niet asbestverdacht. We hebben echter niet kunnen vaststellen of er mogelijk asbestverdachte of asbesthoudende materialen achter deze toepassingen aanwezig zijn. Bij renovatie of sloop is het aangeraden om een destructief onderzoek te laten uitvoeren van deze toepassingen.

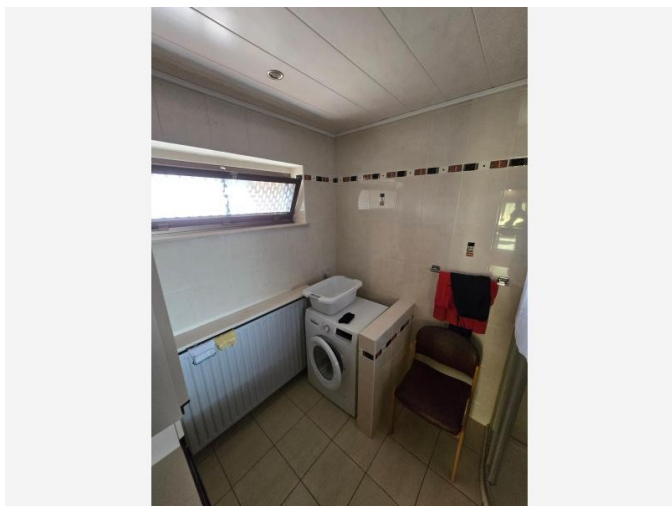
Vrije foto

Mogelijks zit er achter de muurtegels asbesthoudende lijm. Dit kon niet worden gecontroleerd daar de tegels in goede staat waren en het ging om een niet-destructief onderzoek. Om de zekerheid kan hier best bij werken een staal worden genomen om asbesthoudende lijm uit te sluiten.

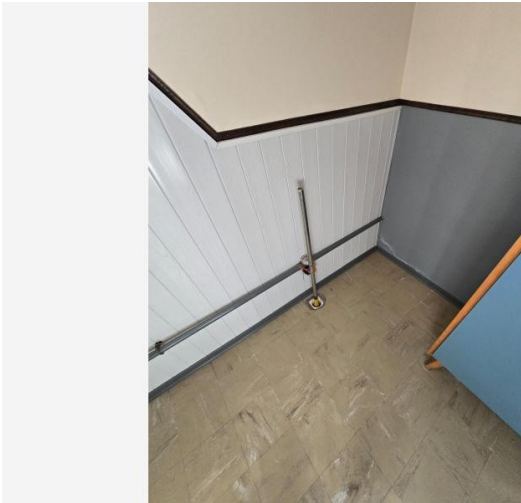
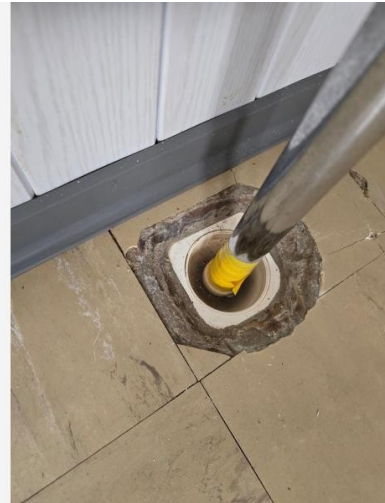
## Fiche 7: Tegels kelder

Geen asbest

#	Type	Referentie	Resultaat
7.1	Puntmonster	005	Geen asbest

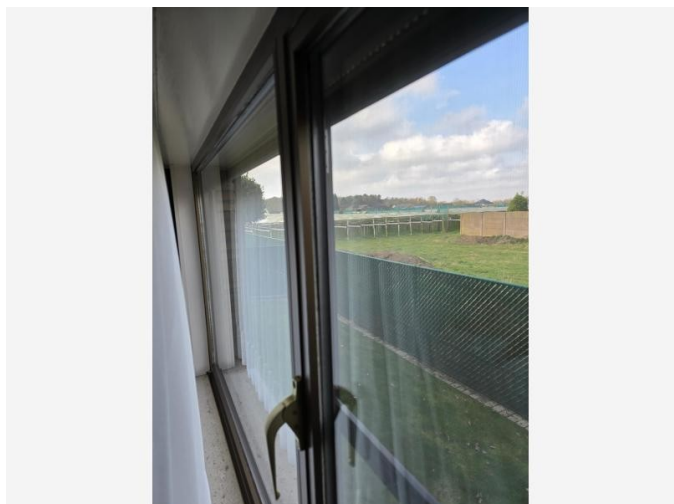
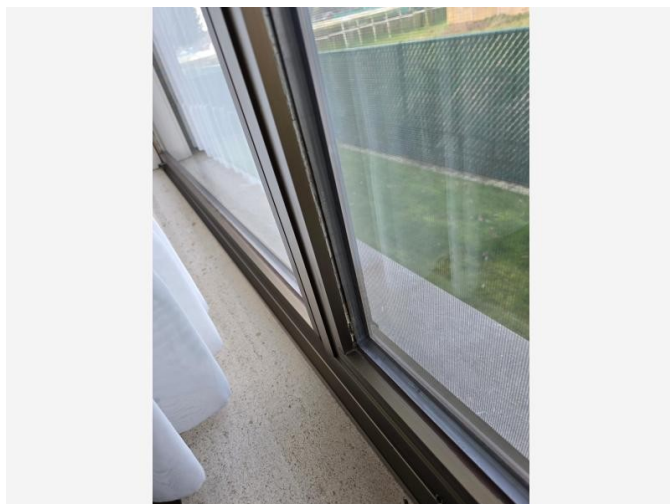
## Fiche 8: Mastiek ramen

Geen asbest

#	Type	Referentie	Resultaat
8.1	Puntmonster	004	Geen asbest

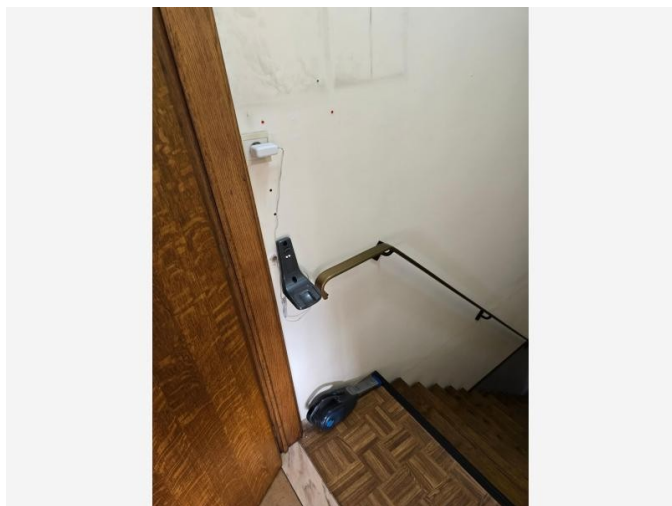
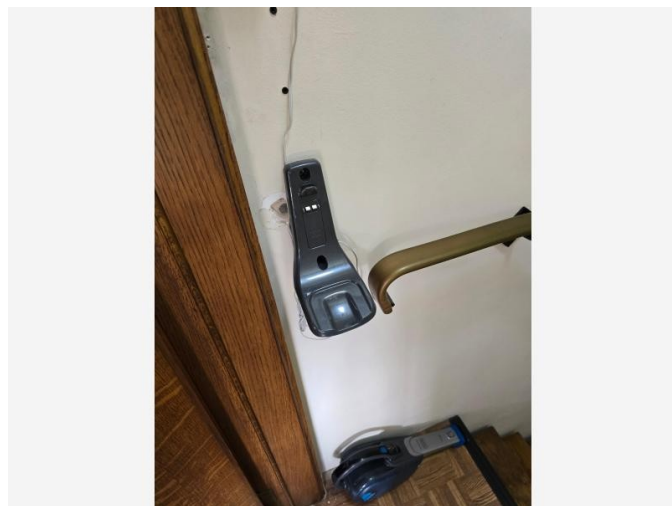
## Fiche 9: Pleisterwerk muren

Geen asbest

#	Type	Referentie	Resultaat
9.1	Mengmonster	001	Geen asbest
