Asbestinventarisatetest

St.-Jozefsplein 40/1, 3980 Tessenderlo-Ham

Attestnummer : 20250415-000290.000

Uitgegeven op : 15.04.2025

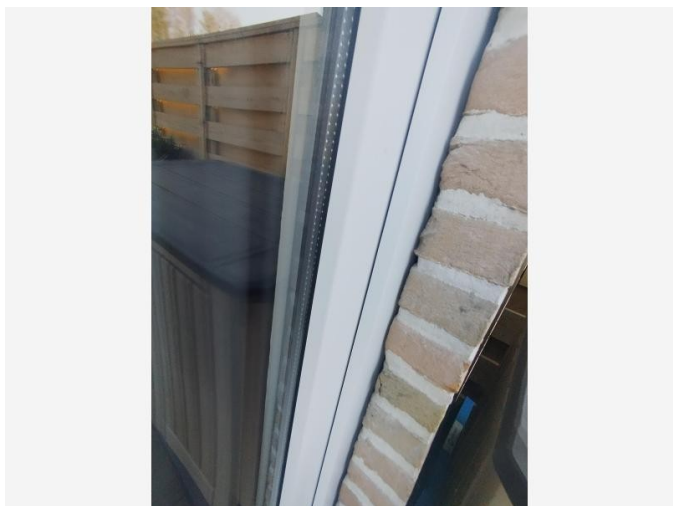
De mastiek werd gecontroleerd en als niet-asbesthoudend beschouwd. (zacht en elastisch)

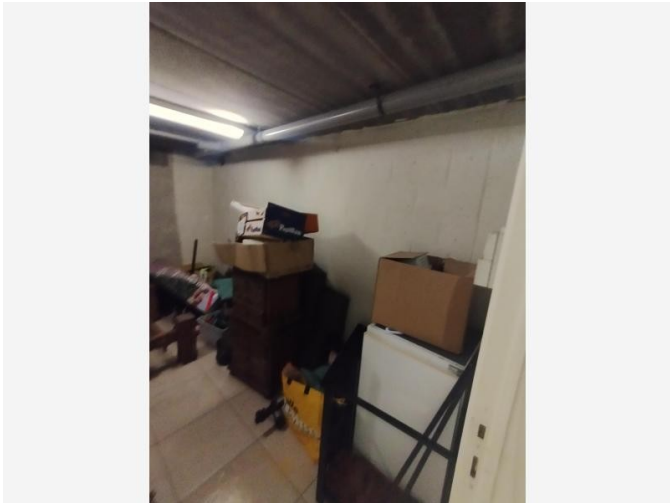
Er werden geen asbest verdachte materialen aangetroffen.

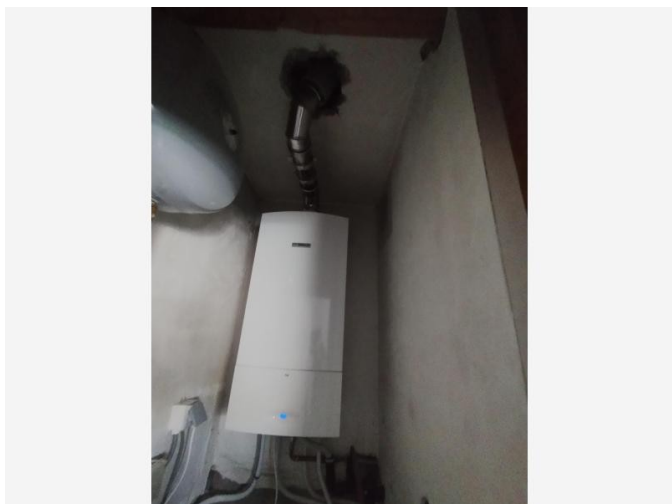
De cv-ketel van het merk BOSCH is van een recent bouwjaar 2016 en is dus niet asbest-verdacht.

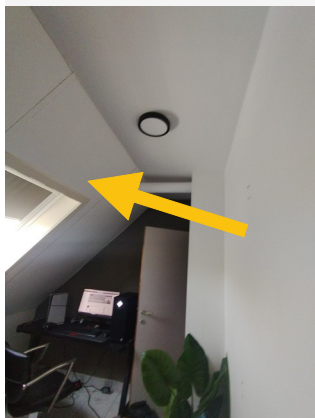
Verdieping 2

Er zijn plafonds afgewerkt in plaatmateriaal. Het is niet duidelijk of er pleisterwerk of verdacht materiaal aanwezig is achter deze valse plafonds, het is aangewezen om bijkomend onderzoek uit te voeren bij werken.

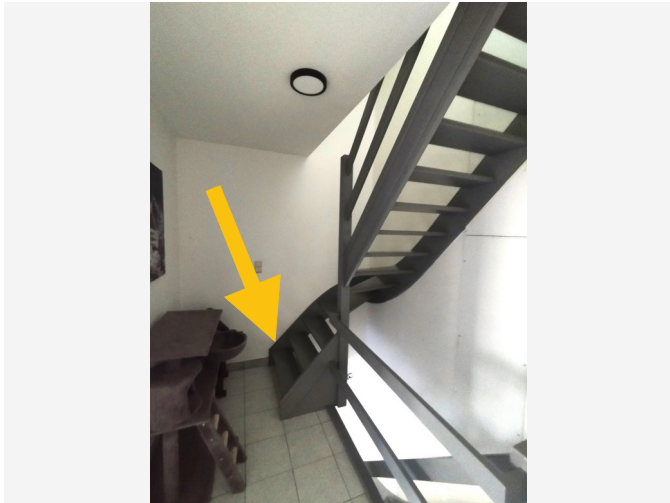
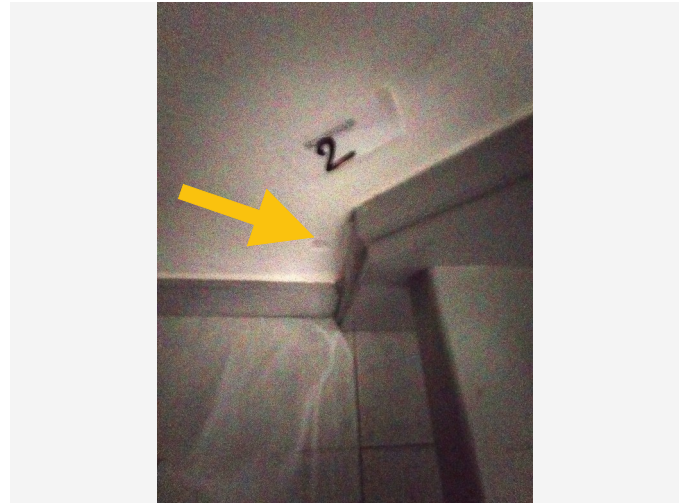
Fiche 5: Muurpleister

Geen asbest

#	Type	Referentie	Resultaat
5.1	Mengmonster	2.	Geen asbest

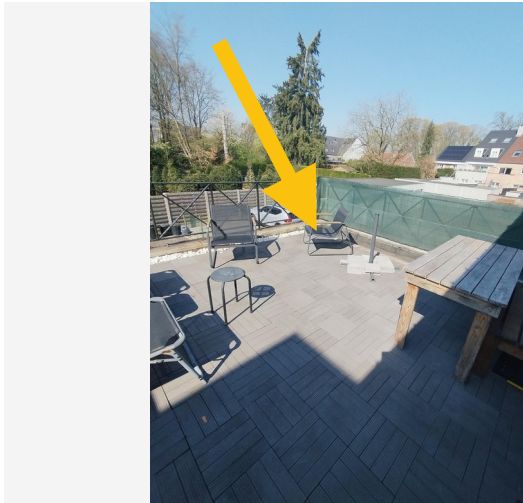
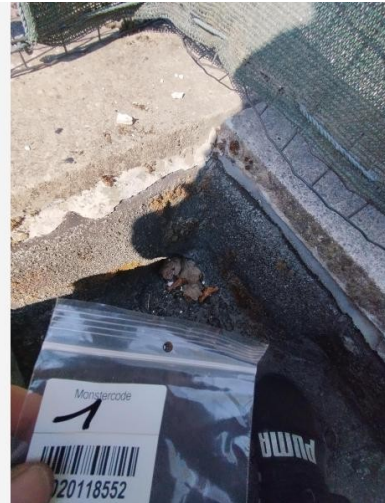
Fiche 6: Roofing - Terras

Geen asbest

#	Type	Referentie	Resultaat
6.1	Puntmonster	1.	Geen asbest

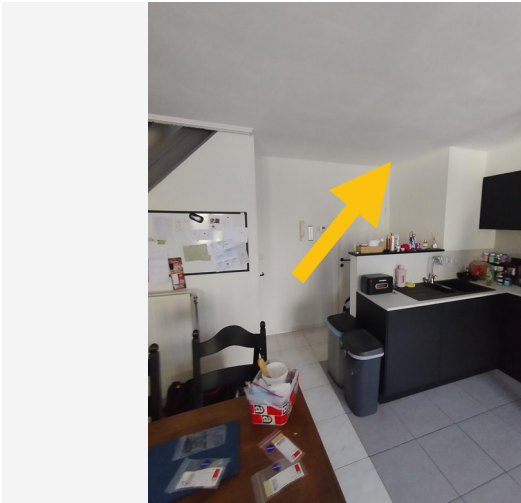
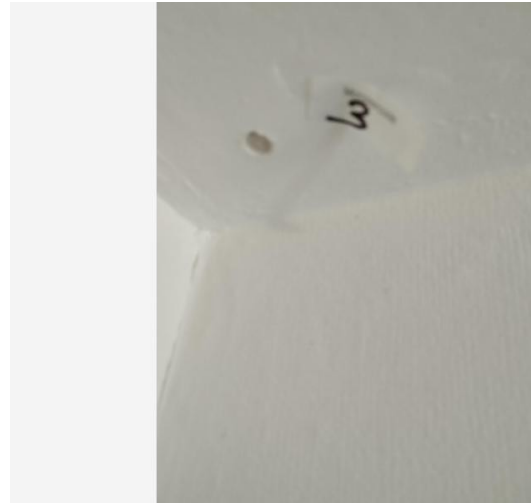
Fiche 7: Plafondpleister

Geen asbest

#	Type	Referentie	Resultaat
7.1	Mengmonster	3.	Geen asbest
