Asbestinventarisatetest

Belestraat 48, 3640 Kinrooi

Attestnummer : 20250424-000046.000

Uitgegeven op : 24.04.2025

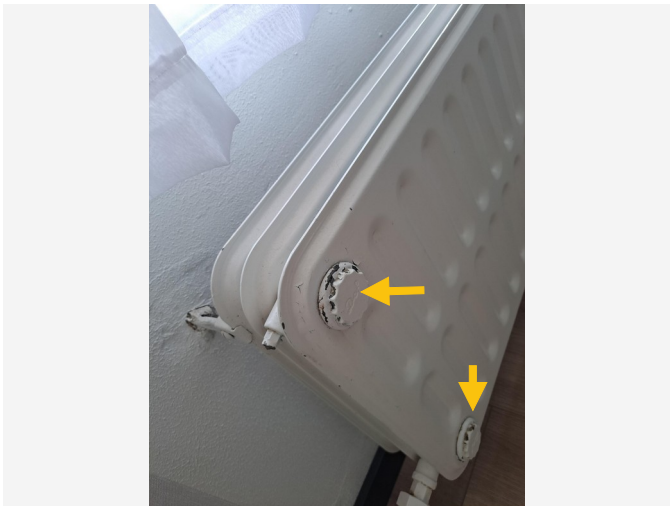
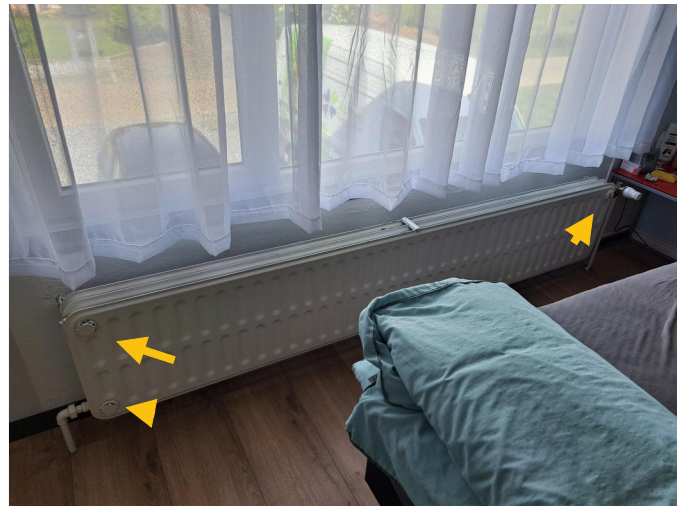
Het asbestmateriaal valt onder de mijlpaal van 2034.

Eindbeoordeling materiaalrisico	Zeer laag materiaalrisico en/of zeer lage kans op vezelvrijgave
---------------------------------	---

Beschrijving	dichtingen oude radiatoren
Omgeving	Binnen
Primaire drager	Ruimteverwarming
Asbestmateriaal	Pakking, dichting
Bindmiddel van asbestmateriaal	Karton - papier - viltachtig
Gebondenheid op basis van bindmiddel	Niet-hechtgebonden
Hoeveelheid (gewicht - aantal)	• 1,00 kg - 1 stuk
Totaal gewicht	1,00 kg
Eenvoudig bereikbaar	Ja
Bevestigingswijze	• Geklemd
Identificatiemethode	Vaststelling zonder monstername
Destructieve handeling voor identificatie	Nee
Opmerking	tussen de segmenten zitten asbesthoudende pakkingen

- Zorg voor een veilig beheer. Vermijd het beschadigen van het asbestmateriaal. Controleer de toestand jaarlijks op wijzigingen.

- Eenvoudige handelingen: mag via doe-het-zelf of door werknemer(s) met opleidingsattest eenvoudige handelingen
pakkingen en dichtingen mogen via deze methode verwijderd worden

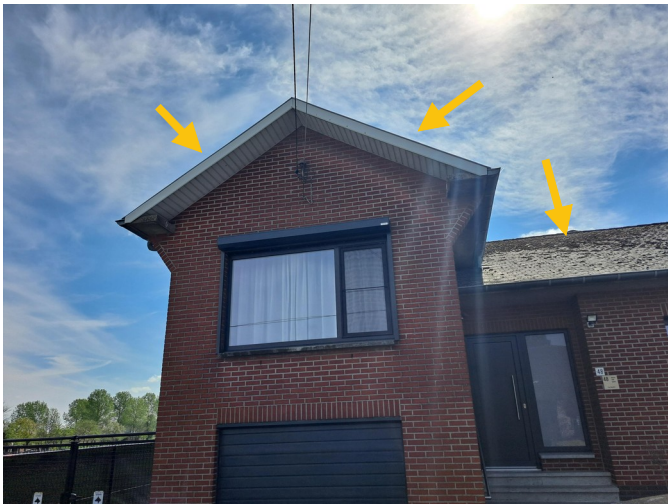
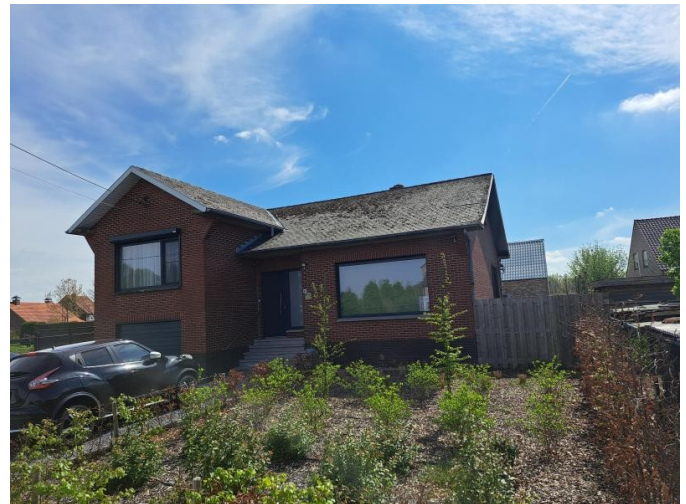
Het asbestmateriaal valt onder de mijlpaal van 2034.

Eindbeoordeling materiaalisico	Laag materiaalisico en/of verlaagde kans op vezelvrijgave
--------------------------------	---

Beschrijving	Dak uit Asbestverdachte leien
Omgeving	Buiten
Primaire drager	Schuin dak
Asbestmateriaal	Dak- en gevelbekleding - Lei, shingle
Bindmiddel van asbestmateriaal	Cement
Gebondenheid op basis van bindmiddel	Hecht
Hoeveelheid (oppervlakte - aantal)	<ul style="list-style-type: none">• 100,00 m² - 1 stuk
Totale oppervlakte	100,00 m ²
Eenvoudig bereikbaar	Ja
Bevestigingswijze	<ul style="list-style-type: none">• Genageld, geniet
Identificatiemethode	Vaststelling zonder monstername
Destructieve handeling voor identificatie	Nee
Opmerking	Op basis van onze expertise als deskundigen hebben we deze leien als asbesthoudend geclassificeerd, zonder staalname. De opgegeven volumes zijn slechts schattingen en mogen niet worden gebruikt als maatstaf voor heffingen.

- Zorg voor een veilig beheer. Vermijd het beschadigen van het asbestmateriaal. Controleer de toestand jaarlijks op wijzigingen.
- Hemelwater dat afspoelt van asbestcement daken of gevels kan asbestdeeltjes bevatten. Gebruik het enkel voor gesloten circuits (bv. spoelen toiletten). Reinig na het vervangen van het dak of de gevel de dakgoten en regenwaterput of -ton om asbesthoudend sediment of slib te verwijderen
- Voer bijkomende staalname(s) uit.

- Eenvoudige handelingen: mag via doe-het-zelf of door werknemer(s) met opleidingsattest eenvoudige handelingen
Raadpleeg de actuele wetgeving op de website van OVAM. Onder strikte voorwaarden is het eventueel toegestaan om deze toepassing zelf te verwijderen.
- Eenvoudige handelingen: enkel door erkend asbestverwijderaar
Gezien de staat van de leien, die redelijk verweerd zijn, en hoewel deze eventueel door eenvoudige handelingen verwijderd kunnen worden, adviseer ik als deskundige om de verwijdering te laten uitvoeren

door een erkende asbestverwijderaar. Dit garandeert de veiligheid van zowel de bewoners als de bureu.

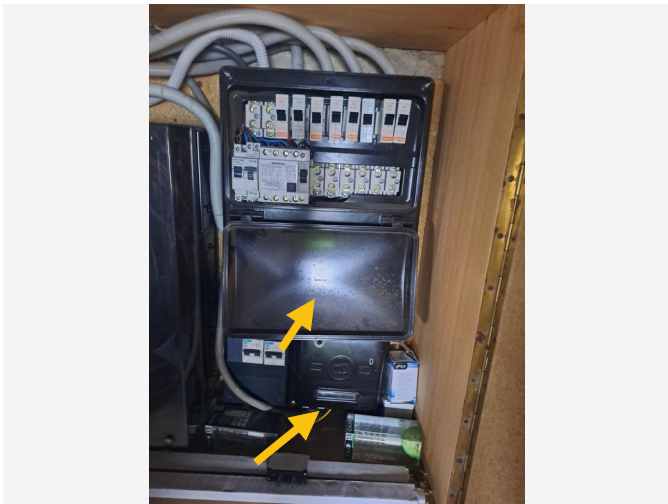
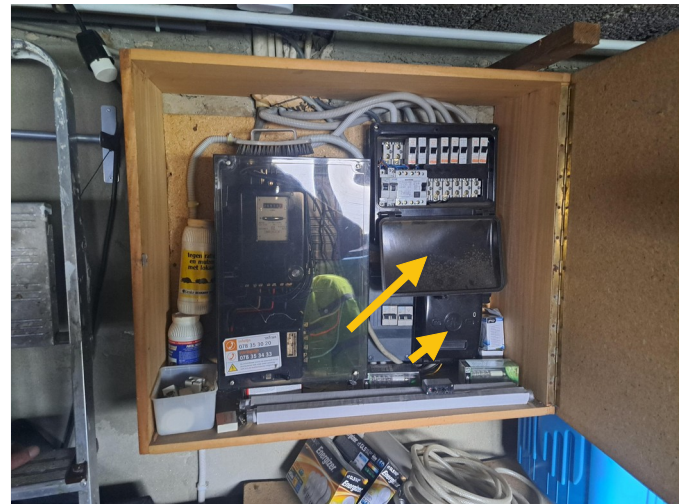
Het asbestmateriaal valt onder de mijlpaal van 2040.

Eindbeoordeling materiaalrisico	Laag materiaalrisico en/of verlaagde kans op vezelvrijgave
---------------------------------	--

Beschrijving	2 x bakeliet zekeringskast
Omgeving	Binnen
Primaire drager	Communicatie en elektrische infrastructuur en uitrusting
Asbestmateriaal	Plaat, paneel, tablet - Type Bakeliet
Bindmiddel van asbestmateriaal	Kunststof of -hars
Gebondenheid op basis van bindmiddel	Hecht
Hoeveelheid (oppervlakte - dikte - aantal)	• 0,20 m ² - 5,00 cm - 2 stuks
Totaal volume	0,02 m ³
Eenvoudig bereikbaar	Ja
Bevestigingswijze	• Geschroefd
Identificatiemethode	Vaststelling zonder monsternamen
Destructieve handeling voor identificatie	Nee

- Zorg voor een veilig beheer. Vermijd het beschadigen van het asbestmateriaal. Controleer de toestand jaarlijks op wijzigingen.

- Eenvoudige handelingen: mag via doe-het-zelf of door werknemer(s) met opleidingsattest eenvoudige handelingen omdat het hechtgebonden is en in vaste toestand verkeerd

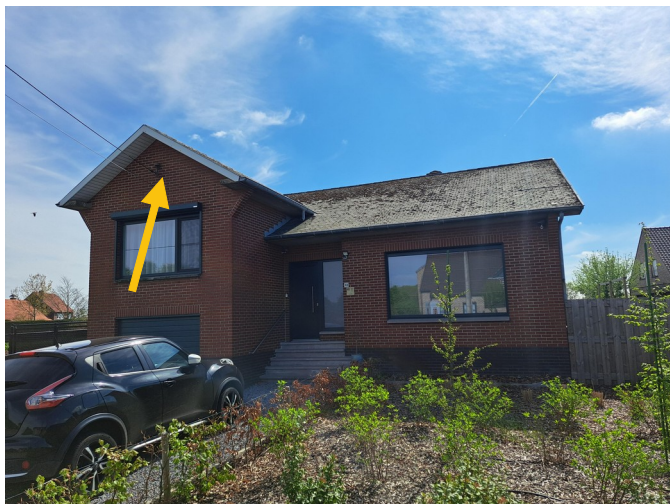
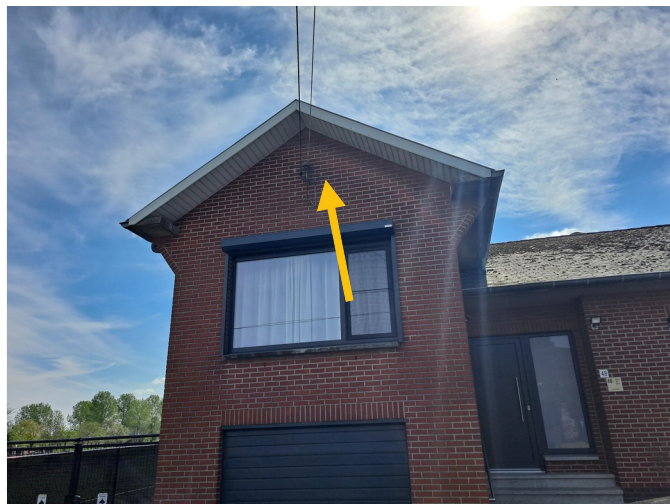
Het asbestmateriaal valt onder de mijlpaal van 2040.

Eindbeoordeling materiaalrisico	Laag materiaalrisico en/of verlaagde kans op vezelvrijgave
---------------------------------	--

Beschrijving	bakeliet stop aan elektriciteitsdraad
Omgeving	Binnen
Primaire drager	Communicatie en elektrische infrastructuur en uitrusting
Asbestmateriaal	Plaat, paneel, tablet - Type Bakeliet
Bindmiddel van asbestmateriaal	Kunststof of -hars
Gebondenheid op basis van bindmiddel	Hecht
Hoeveelheid (oppervlakte - dikte - aantal)	• 0,70 m ² - 0,50 cm - 1 stuk
Totaal volume	0,004 m ³
Eenvoudig bereikbaar	Ja
Bevestigingswijze	• Geschroefd
Identificatiemethode	Vaststelling zonder monsternamen
Destructieve handeling voor identificatie	Nee
Opmerking	Deze oppervlakte werd niet gemeten, maar geschat op basis van een benadering van de aanwezige tellerkast. Deze schatting mag niet worden gebruikt als maatstaf voor heffingen. Als deskundigen hebben wij vastgesteld dat het materiaal daadwerkelijk bakeliet betreft en geen harde pvc. Bakeliet wordt door ons beschouwd als een asbestverdachte toepassing, aangezien het in veel gevallen asbesthoudend is. We hebben geen staalname uitgevoerd om de functionaliteit van de tellerkast niet in gevaar te brengen. Daarnaast is staalname verboden, aangezien de tellerkast eigendom is van de nutsvoorzieningsmaatschappij.

- Zorg voor een veilig beheer. Vermijd het beschadigen van het asbestmateriaal. Controleer de toestand jaarlijks op wijzigingen.
- Voer bijkomende staalname(s) uit.

- Eenvoudige handelingen: mag via doe-het-zelf of door werknemer(s) met opleidingsattest eenvoudige handelingen
Deze toepassing mag volgens de huidige wetgeving worden verwijderd via eenvoudige handelingen. Aangezien deze toepassing echter eigendom is van de nutsvoorzieningsmaatschappij, mag deze uitsluitend worden verwijderd door hen of door een door hen aangestelde onderaannemer die beschikt over de nodige attesten en opleidingen. Daarom wordt hier verwezen naar de methode van een erkende verwijderaar, maar in feite dient dit via de nutsvoorzieningsmaatschappij te verlopen.

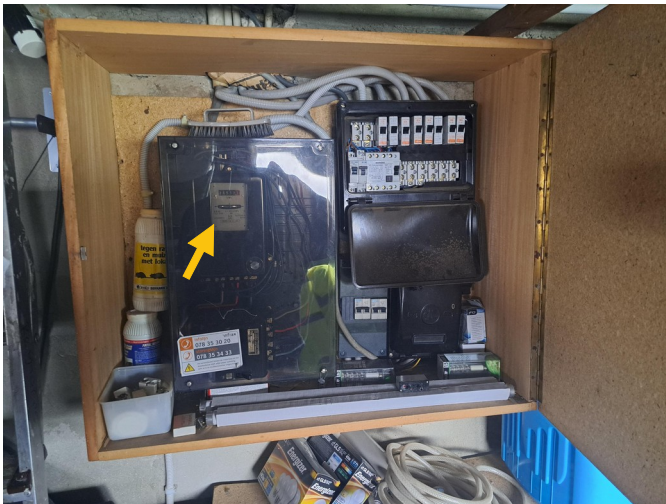
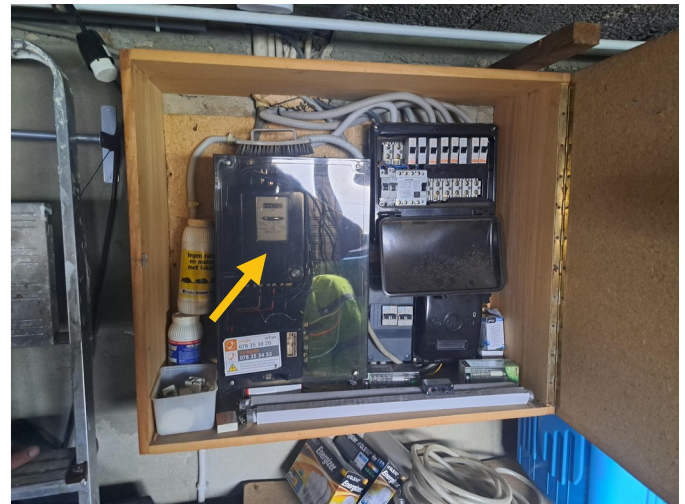
Het asbestmateriaal valt onder de mijlpaal van 2040.

Eindbeoordeling materiaalrisico	Laag materiaalrisico en/of verlaagde kans op vezelvrijgave
---------------------------------	--

Beschrijving	zwarte bakeliet tellerkast in meterkast
Omgeving	Binnen
Primaire drager	Communicatie en elektrische infrastructuur en uitrusting
Asbestmateriaal	Plaat, paneel, tablet - Type Bakeliet
Bindmiddel van asbestmateriaal	Kunststof of -hars
Gebondenheid op basis van bindmiddel	Hecht
Hoeveelheid (oppervlakte - dikte - aantal)	• 0,70 m ² - 0,50 cm - 1 stuk
Totaal volume	0,004 m ³
Eenvoudig bereikbaar	Ja
Bevestigingswijze	• Geschroefd
Identificatiemethode	Vaststelling zonder monsternamen
Destructieve handeling voor identificatie	Nee
Opmerking	Deze oppervlakte werd niet gemeten, maar geschat op basis van een benadering van de aanwezige tellerkast. Deze schatting mag niet worden gebruikt als maatstaf voor heffingen. Als deskundigen hebben wij vastgesteld dat het materiaal daadwerkelijk bakeliet betreft en geen harde pvc. Bakeliet wordt door ons beschouwd als een asbestverdachte toepassing, aangezien het in veel gevallen asbesthoudend is. We hebben geen staalname uitgevoerd om de functionaliteit van de tellerkast niet in gevaar te brengen. Daarnaast is staalname verboden, aangezien de tellerkast eigendom is van de nutsvoorzieningsmaatschappij.

- Zorg voor een veilig beheer. Vermijd het beschadigen van het asbestmateriaal. Controleer de toestand jaarlijks op wijzigingen.
- Voer bijkomende staalname(s) uit.

- Eenvoudige handelingen: mag via doe-het-zelf of door werknemer(s) met opleidingsattest eenvoudige handelingen
Deze toepassing mag volgens de huidige wetgeving worden verwijderd via eenvoudige handelingen. Aangezien deze toepassing echter eigendom is van de nutsvoorzieningsmaatschappij, mag deze uitsluitend worden verwijderd door hen of door een door hen aangestelde onderaannemer die beschikt over de nodige attesten en opleidingen. Daarom wordt hier verwezen naar de methode van een erkende verwijderaar, maar in feite dient dit via de nutsvoorzieningsmaatschappij te verlopen.

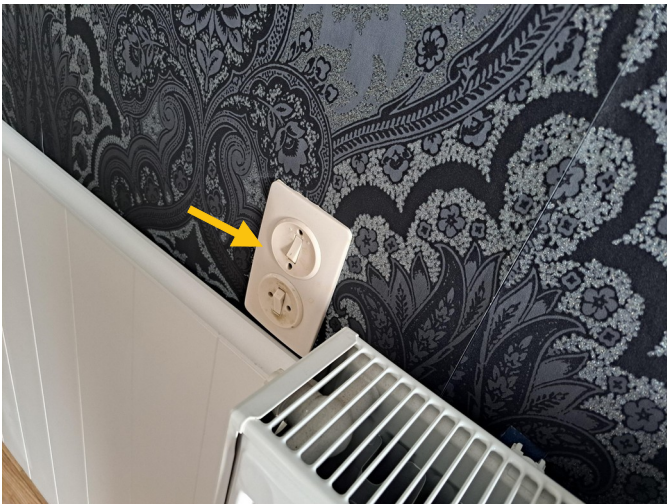
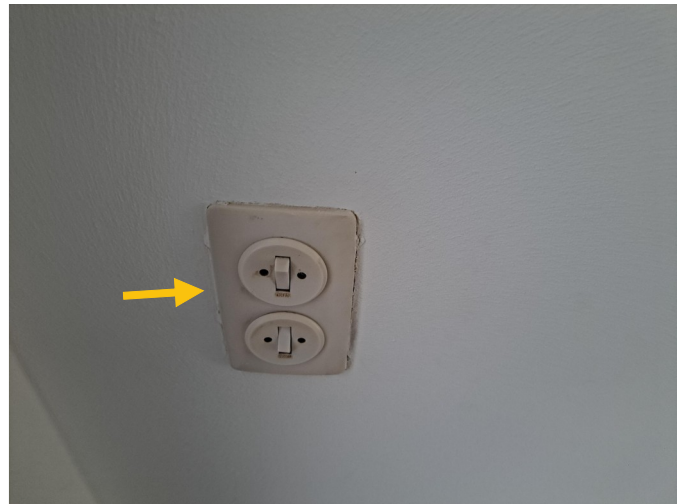
Het asbestmateriaal valt onder de mijlpaal van 2040.

Eindbeoordeling materiaalrisico	Laag materiaalrisico en/of verlaagde kans op vezelvrijgave
---------------------------------	--

Beschrijving	bakeliet schakelaars
Omgeving	Binnen
Primaire drager	Communicatie en elektrische infrastructuur en uitrusting
Asbestmateriaal	Plaat, paneel, tablet - Type Bakeliet
Bindmiddel van asbestmateriaal	Kunststof of -hars
Gebondenheid op basis van bindmiddel	Hecht
Hoeveelheid (oppervlakte - dikte - aantal)	• 0,40 m ² - 2,00 cm - 1 stuk
Totaal volume	0,008 m ³
Eenvoudig bereikbaar	Ja
Bevestigingswijze	• Geschroefd
Identificatiemethode	Vaststelling zonder monstername
Destructieve handeling voor identificatie	Nee

- Zorg voor een veilig beheer. Vermijd het beschadigen van het asbestmateriaal. Controleer de toestand jaarlijks op wijzigingen.

- Eenvoudige handelingen: mag via doe-het-zelf of door werknemer(s) met opleidingsattest eenvoudige handelingen omdat het hechtgebonden is en in vaste toestand verkeerd

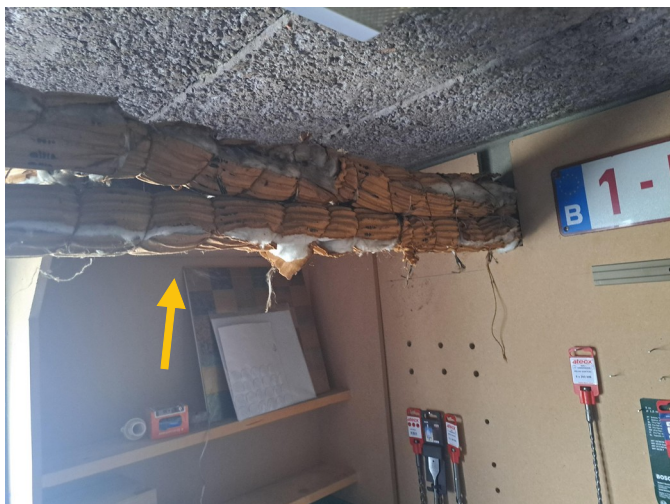
de isolatie en de karton zijn niet asbestverdacht

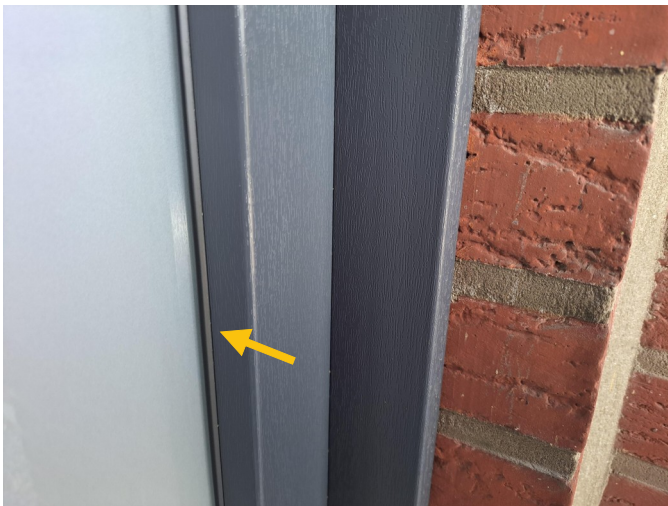
de kit is elastisch en indrukbaar wat aangeeft dat er weekmakers inzitten en geen asbestvezels anders was deze keihard geweest

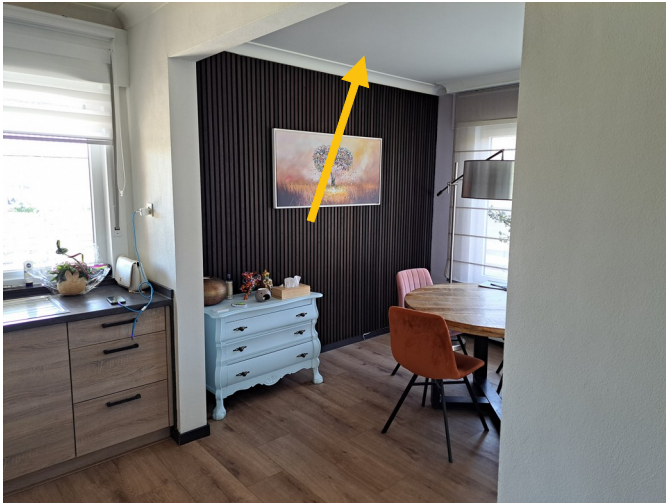
de plafonds zijn van gipskartonplaten en zijn niet asbestverdacht

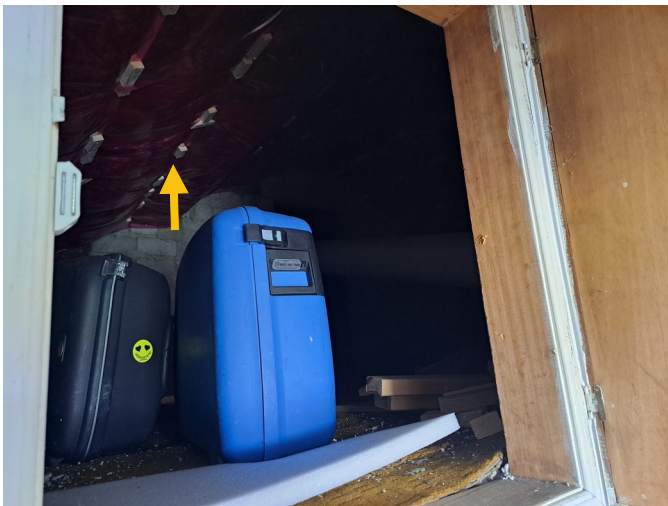
Tijdens de inspectie van dit gebouw hebben we vastgesteld dat er geen onderdak aanwezig is in de dakstructuur.

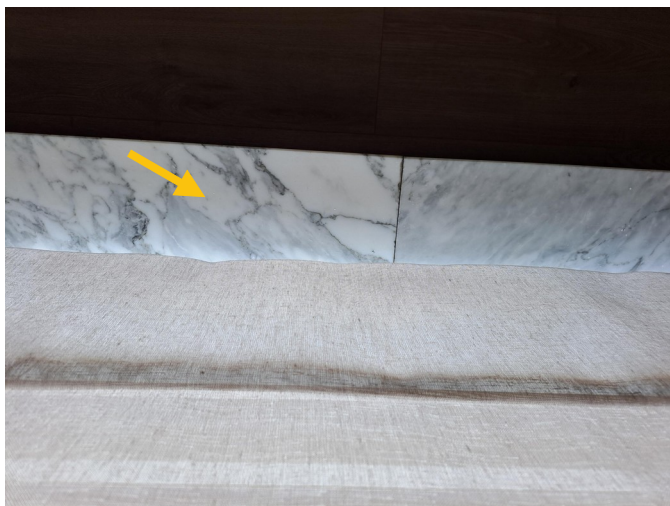
de raamtabletten zijn hier niet van asbestverdacht imitatiemarmer of massal maar van natuursteen
dit te zien aan de blinkende structuur op het breukvlak

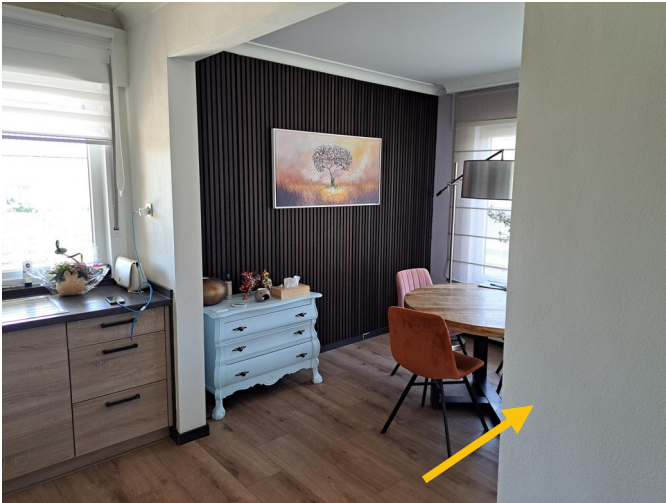
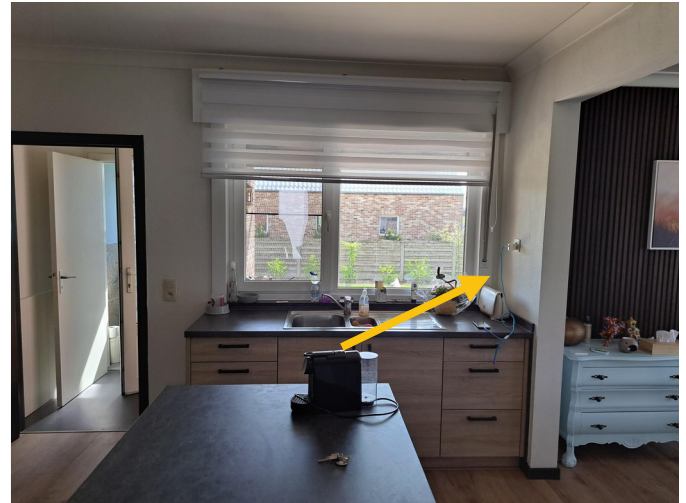
Fiche 12: pleister wanden

Geen asbest

#	Type	Referentie	Resultaat
12.1	Mengmonster	a691	Geen asbest
