Asbestinventarisat attest

Mechelsesteenweg 50, 2860 Sint-Katelijne-Waver

Attestnummer : 20250203-000248.000

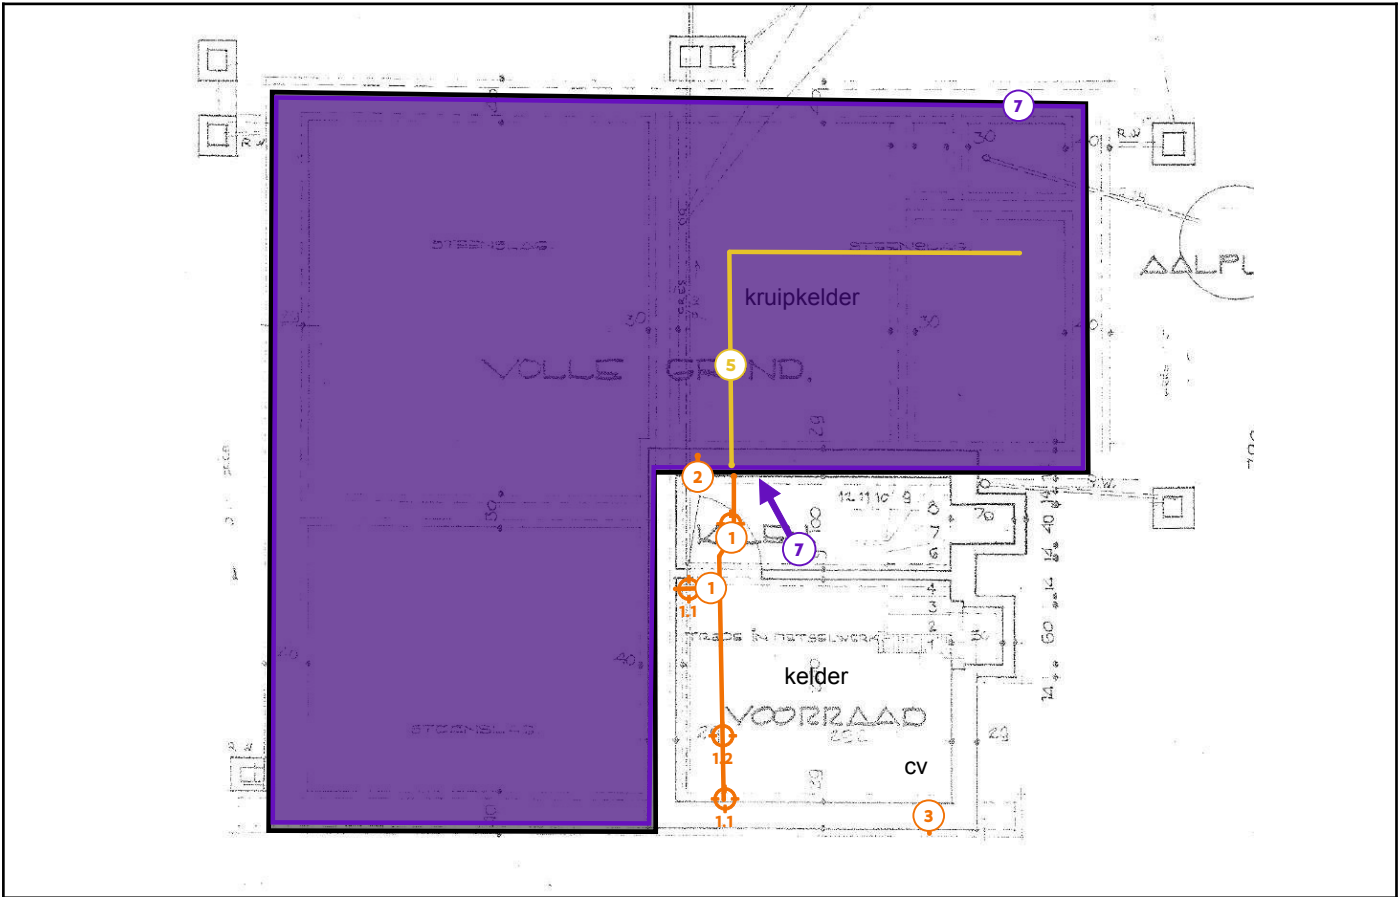
Plan 1.1: Kelder

| Beschrijving | Type | Actie |
|--|---|---|
| 1. Leidingisolatie (gips) kelder | Asbestmateriaal | Verwijderen |
| 2. Ventilatiebuizen kelder (dichtgemaakt) | Asbestmateriaal | Maatregelen nemen |
| 3. Doorvoerbuizen voor technische leidingen (aan gasmeter) | Asbestmateriaal | Maatregelen nemen |
| 5. Leidingisolatie (roofing) kruipkelder | Asbestmateriaal | Zorgvuldig beheren |
| 7. Kruipkelder | Beperking | - |

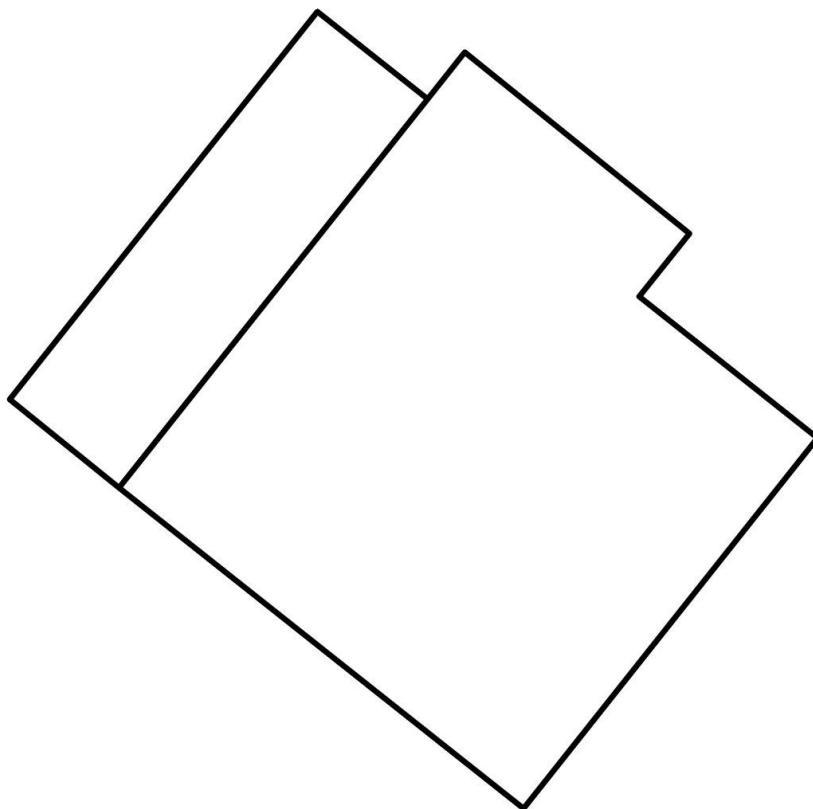
Plan 1.5: Overzichtsplan gehele gebouw

Al het oude schrijnwerk dat mastiek bevat die (half)hard is geworden is verdacht

Al het oud elektrisch (schakel)materieel van bakeliet

| Beschrijving | Type | Actie |
|--|---|---|
| 4. Bakeliet (oud elektrisch materieel) | Asbestmateriaal | Zorgvuldig beheren |
| 6. Mastiek (oud) schrijnwerk | Asbestmateriaal | Zorgvuldig beheren |
| 8. Materiaal in opslag | Beperking | - |
| 10. Schouwen | Beperking | - |

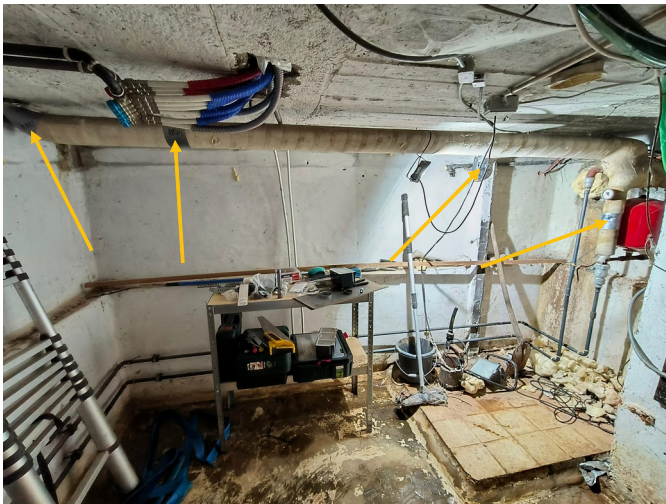
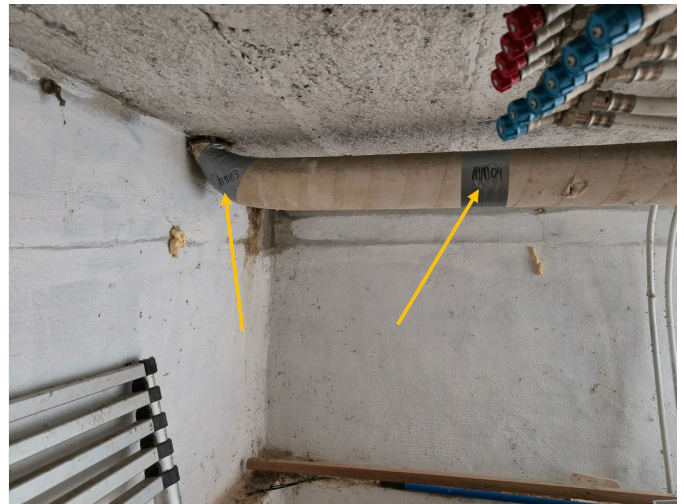
| Eindbeoordeling materiaalrisico | Verhoogd materiaalrisico en/of verhoogde kans op vezelvrijgave |

| Gebondenheid | Categorie 2: niet-hechtgebonden met matrix |
| Asbestsoort (vezeltype) | Amfibool aanwezig, uitgezonderd crocidoliet |
| Asbestconcentratie | Hoog ($\geq 50\%$) |
| Afschermingsgraad van het gehele materiaal | Geheel of deels (ook) vrij aan de binnenlucht |
| Toestand van het materiaal | Licht beschadigd, licht verweerd. Intact calciumsilicaatmateriaal of categorie III 'gebondenheid' |

| # | Type | Referentie | Resultaat |
|---|---|---|---|
| 1.1 | Mengmonster | MM03 bocht | Chrysotiel, Amosiet |
| 1.2 | Mengmonster | MM04 recht | Chrysotiel, Amosiet |

| Beschrijving | Leidingisolatie (gips) kelder |
| Hoeveelheid (lengte - omtrek - dikte - aantal) | <ul style="list-style-type: none">• 3,50 m - 41,00 cm - 1,00 cm - 1 stuk• 1,00 m - 28,00 cm - 1,00 cm - 1 stuk |

Verwijderen

- Sluit de ruimte luchtdicht af en vermijd het betreden van de ruimte.
- Scherm in afwachting van verwijdering het asbestmateriaal af van luchtstromingen en verstoring: bijvoorbeeld door het te verpakken, te fixeren, af te dekken, signalisatie - afbakening aan te brengen, ...
- Verwijder dit asbestmateriaal zo snel mogelijk. Volg de toestand goed op.

- Hermetische zone (erkend asbestverwijderaar)
Leidingisolatie is een niet hechtgebonden toepassing en mag niet doe-het-zelf verwijderd worden. Aangezien dit niet zonder te scheuren/breken verwijderd kan worden. Bij deze werken komen er steeds asbestvezels vrij in een binnenruimte.

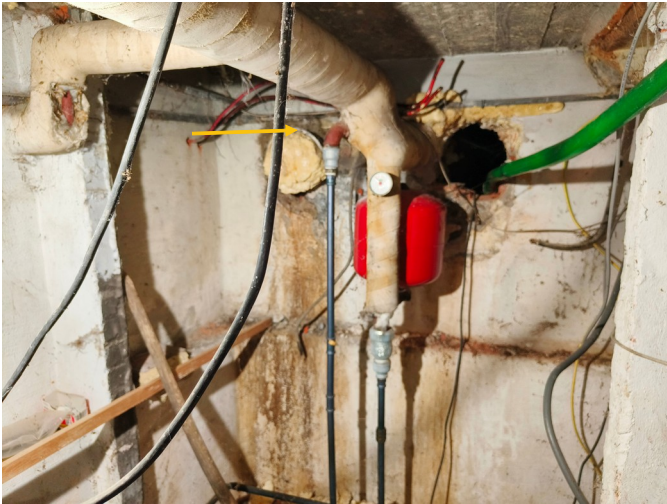
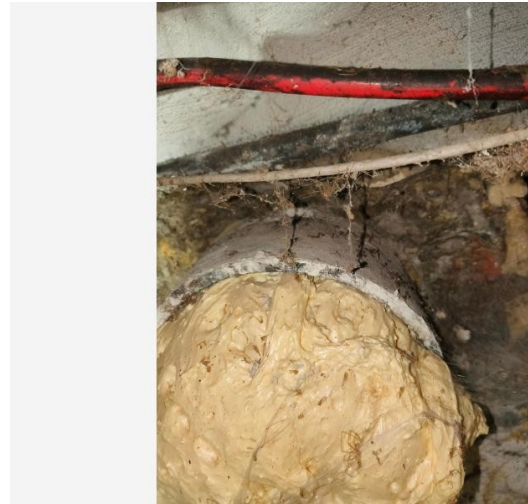
| Eindbeoordeling materiaalrisico | Verhoogd materiaalrisico en/of verhoogde kans op vezelvrijgave |

| Gebondenheid | Categorie 1: hechtgebonden in oorsprong |
| Asbestsoort (vezeltype) | Crocidoliet aanwezig |
| Afschermingsgraad van het gehele materiaal | Geheel of deels (ook) vrij aan de binnenlucht |
| Toestand van het materiaal | Licht beschadigd, licht verweerd. Intact calciumsilicaatmateriaal of categorie III 'gebondenheid' |

| Beschrijving | Verluchtingsbuizen kelder (dichtgemaakt) |
| Opmerking | Het betreft een schatting van de hoeveelheid. (buis niet volledig zichtbaar; buis zeer waarschijnlijk langer) |

Maatregelen nemen

- Zorg voor een veilig beheer en verwijder dit asbestmateriaal wanneer het bij werken eenvoudig bereikbaar wordt. Controleer de toestand jaarlijks op wijzigingen.

- Eenvoudige handelingen: mag via doe-het-zelf of door werknemer(s) met opleidingsattest eenvoudige handelingen
De asbestcementen buis is een hechtgebonden toepassing. Deze dient voorzichtig te worden verwijderd, zonder de buis te breken of er in te slijpen.

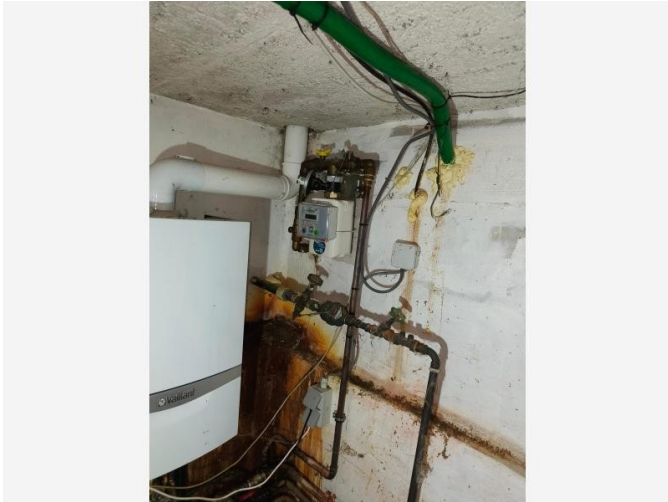
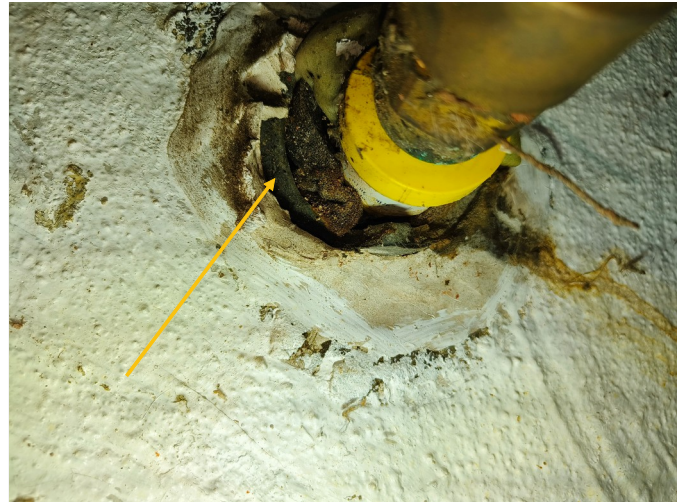
Fiche 3: Doorvoerbuizen voor technische leidingen (aan gasmeter)

| Eindbeoordeling materiaalrisico | Verhoogd materiaalrisico en/of verhoogde kans op vezelvrijgave |

| Gebondenheid | Categorie 1: hechtgebonden in oorsprong |
| Asbestsoort (vezeltype) | Crocidoliet aanwezig |
| Afschermingsgraad van het gehele materiaal | Geheel of deels (ook) vrij aan de binnenlucht |
| Toestand van het materiaal | Licht beschadigd, licht verweerd. Intact calciumsilicaatmateriaal of categorie III 'gebondenheid' |

| Beschrijving | Doorvoerbuizen voor technische leidingen (aan gasmeter) |
| Opmerking | Het betreft een schatting van de hoeveelheid. (buis niet volledig zichtbaar; buis zeer waarschijnlijk langer) |

Maatregelen nemen

- Zorg voor een veilig beheer en verwijder dit asbestmateriaal wanneer het bij werken eenvoudig bereikbaar wordt. Controleer de toestand jaarlijks op wijzigingen.

- Eenvoudige handelingen: mag via doe-het-zelf of door werknemer(s) met opleidingsattest eenvoudige handelingen
De asbestcementen buis is een hechtgebonden toepassing. Deze dient voorzichtig te worden verwijderd, zonder de buis te breken of er in te slijpen.

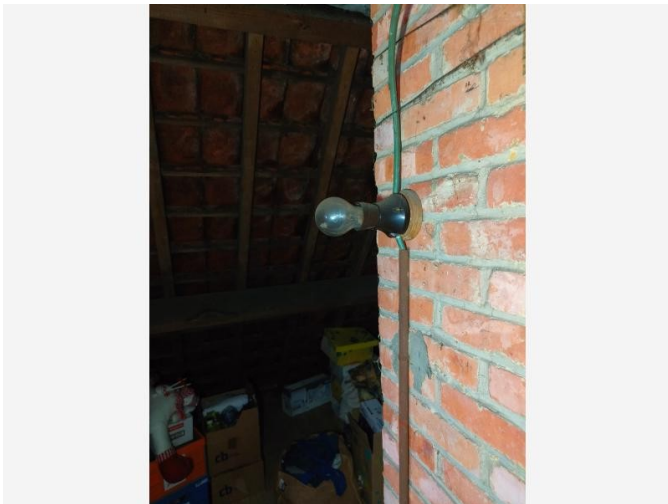
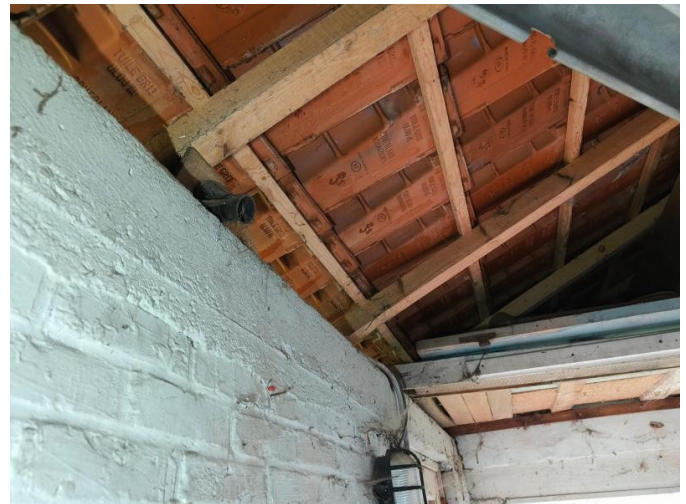
| Eindbeoordeling materiaalrisico | Laag materiaalrisico en/of verlaagde kans op vezelvrijgave |

| Gebondenheid | Categorie 1: hechtgebonden in oorsprong |
| Asbestsoort (vezeltype) | Crocidoliet aanwezig |
| Toestand van het materiaal | Onbeschadigd, niet verweerd |

| Beschrijving | Bakeliet (oud elektrisch materieel) |
| Opmerking | Het betreft al het oud elektrisch (schakel)materieel van bakeliet (bvb; schakelaars/klemmendozen/stopcontacten/lamphouders...) Het betreft een ruwe schatting van de hoeveelheid. |

Zorgvuldig beheren

- Zorg voor een veilig beheer. Vermijd het beschadigen van het asbestmateriaal. Controleer de toestand jaarlijks op wijzigingen.

- Eenvoudige handelingen: mag via doe-het-zelf of door werknemer(s) met opleidingsattest eenvoudige handelingen
Materiaal uit bakeliet zijn hechtgebonden toepassingen. Deze dienen voorzichtig te worden verwijderd zonder te breken.

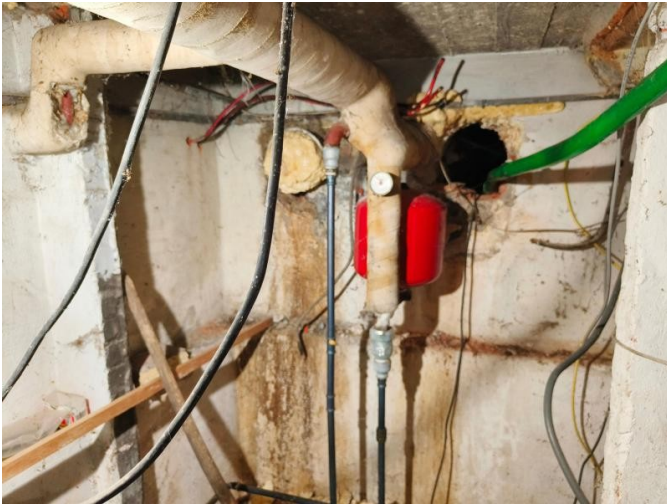
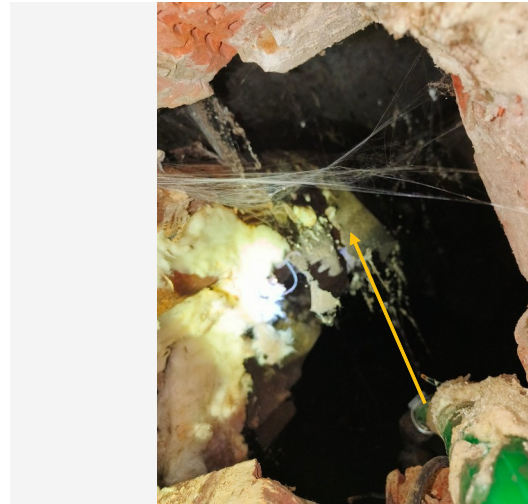
| Eindbeoordeling materiaalrisico | Laag materiaalrisico en/of verlaagde kans op vezelvrijgave |

| Gebondenheid | Categorie 1: hechtgebonden in oorsprong |
| Asbestsoort (vezeltype) | Alleen chrysotiel |
| Toestand van het materiaal | Licht beschadigd, licht verweerd. Intact calciumsilicaatmateriaal of categorie III 'gebondenheid' |

| Beschrijving | Leidingisolatie (roofing) kruipkelder |
| Opmerking | <p>Slechts vanuit gat naar kruipkelder kunnen vaststellen, niet van nabij kunnen bemonsteren wegens beperking kruipkelder (zie beperkingsfiche Kruipkelder) Enkel, vanuit gat, waarneembare deel is opgetekend, mogelijk komt deze toepassing nog op (niet waarneembare) plaatsen voor</p> |

Zorgvuldig beheren

- Zorg voor een veilig beheer. Vermijd het beschadigen van het asbestmateriaal. Controleer de toestand jaarlijks op wijzigingen.

- Eenvoudige handelingen: mag via doe-het-zelf of door werknemer(s) met opleidingsattest eenvoudige handelingen
Roofing mag, gezien dit niet zonder te scheuren/breken verwijderd kan worden, niet doe-het-zelf verwijderd worden maar enkel door werknemers met opleidingsattest eenvoudige handelingen. Er komen hier steeds asbestvezels bij vrij.

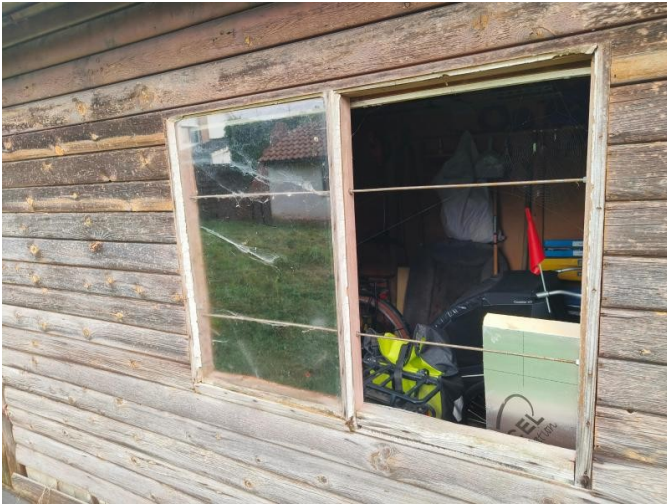
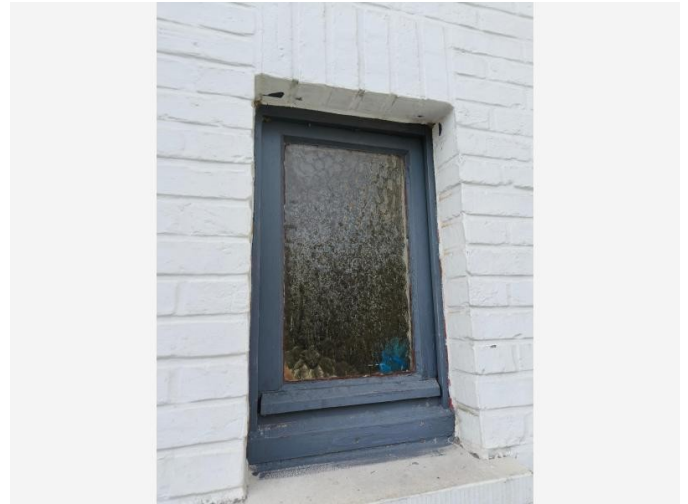
| Opmerking | Al het oude schrijnwerk dat mastiek bevat die (half)hard is geworden is verdacht. Het betreft een ruwe schatting van de hoeveelheid. (mastiek tussen raam/kader). |
