Asbestinventarisatetest

Stadelaan 16, 8501 Kortrijk

Attestnummer : 20250613-000372.000

Asbestveilig (maar niet asbestvrij)

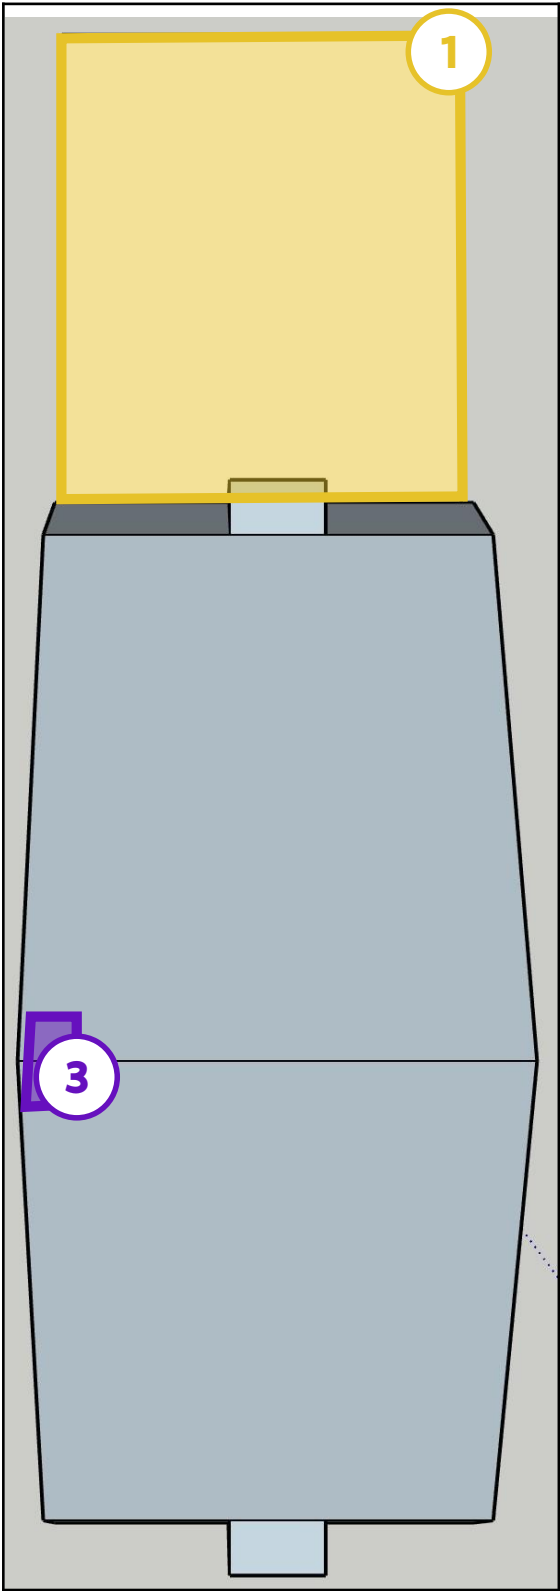
Plan 1.5: dakenplan

1. Roofing plat dak	Asbestmateriaal	Zorgvuldig beheren
3. Schoorsteen - rookgaskanaal	Beperking	-

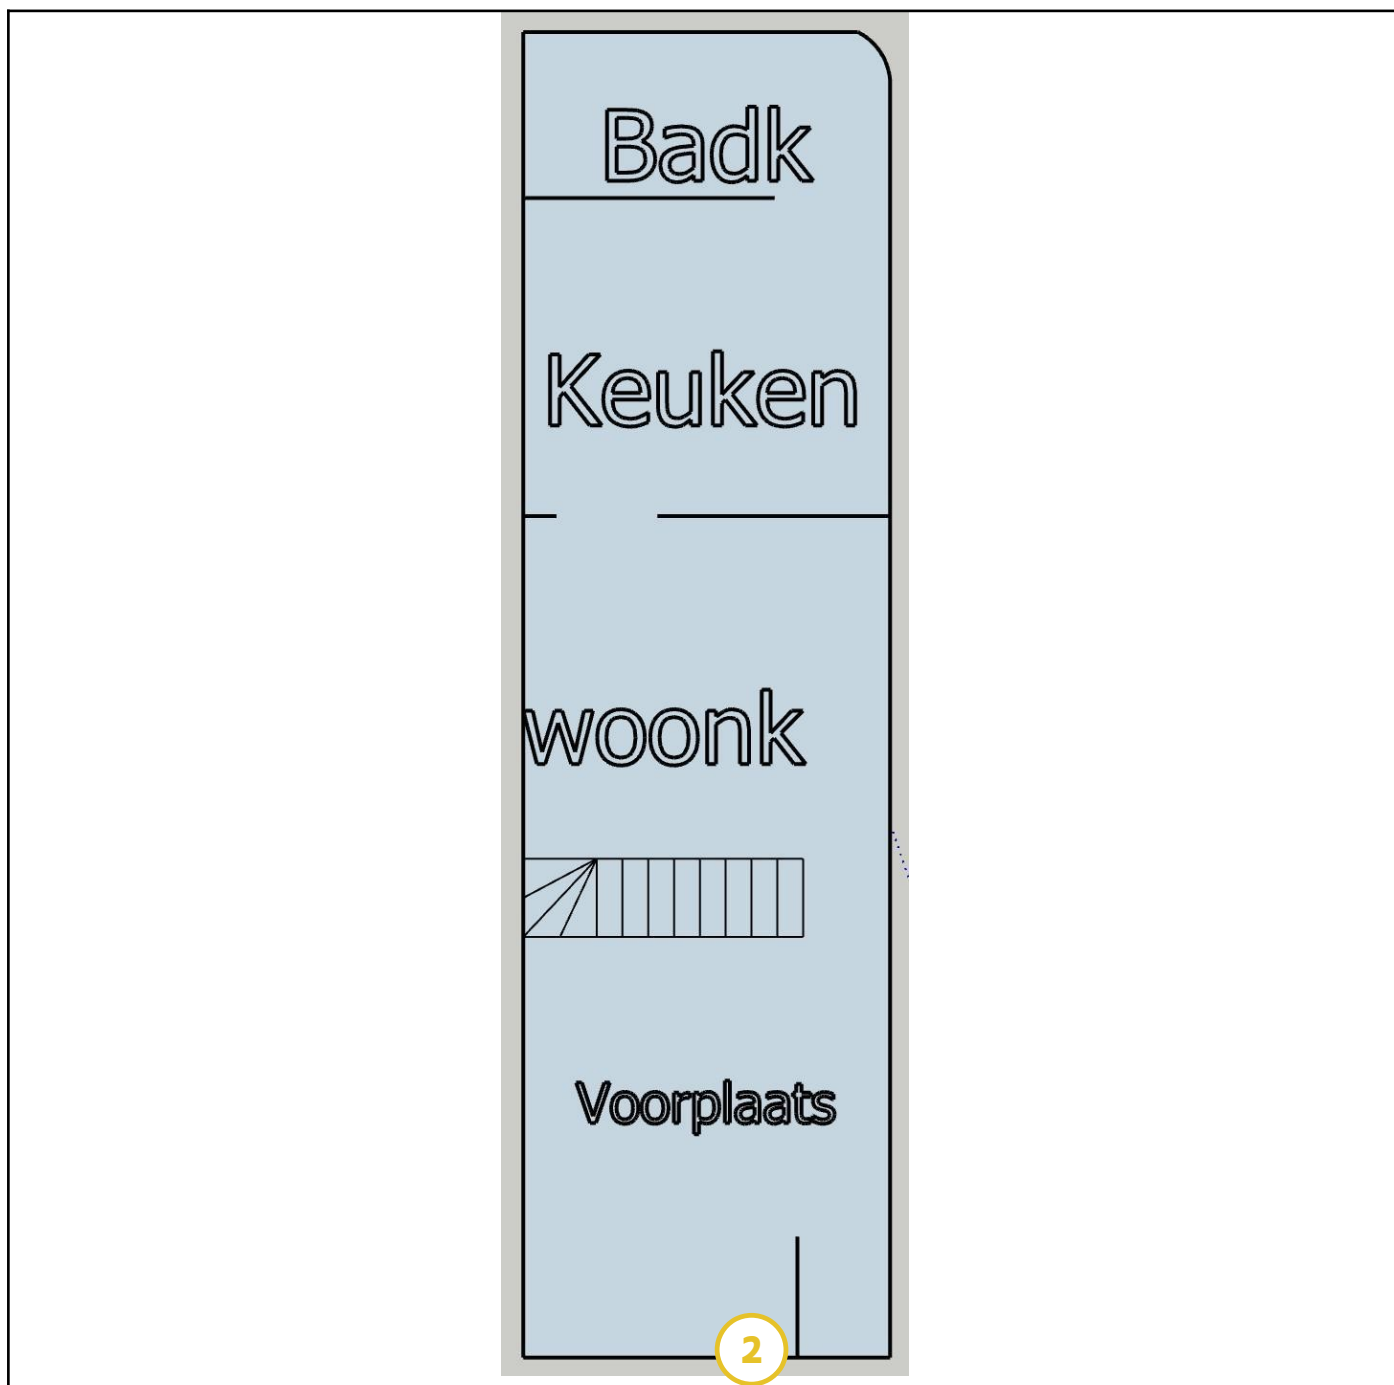
Plan 1.8: gelijkvloers

Beschrijving	Type	Actie
2. Bakeliet tellerkast	Asbestmateriaal	Zorgvuldig beheren

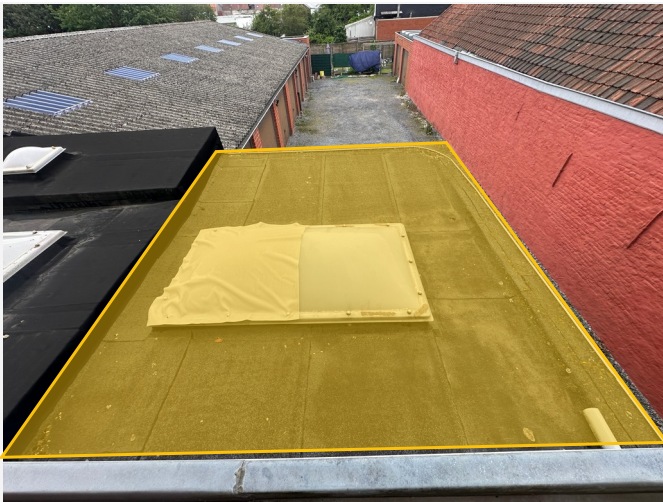
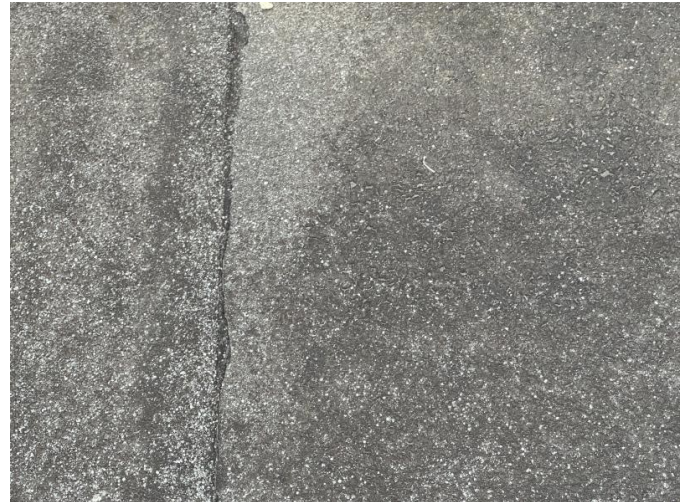
Het asbestmateriaal valt onder de mijlpaal van 2040.

Eindbeoordeling materiaalrisico	Laag materiaalrisico en/of verlaagde kans op vezelvrijgave
---------------------------------	--

Gebondenheid	Categorie 1: hechtgebonden in oorsprong
Asbestsoort (vezeltype)	Alleen chrysotiel
Asbestconcentratie	Laag (< 50%)
Afschermingsgraad van het gehele materiaal	Geheel of deels vrij aan de buitenlucht
Toestand van het materiaal	Licht beschadigd, licht verweerd. Intact calciumsilicaatmateriaal of categorie III 'gebondenheid'

Beschrijving	Roofing plat dak
Omgeving	Buiten
Primaire drager	Plat dak
Asbestmateriaal	Dak- en gevelbekleding - Roofing
Bindmiddel van asbestmateriaal	Bitumen (roofing, teer, asfalt)
Gebondenheid op basis van bindmiddel	Hecht
Hoeveelheid (oppervlakte - aantal)	<ul style="list-style-type: none">• 20,00 m² - 1 stuk
Totale oppervlakte	20,00 m ²
Eenvoudig bereikbaar	Ja
Bevestigingswijze	<ul style="list-style-type: none">• Verlijmd, ingegoten, versmeerd
Identificatiemethode	Vaststelling zonder monsternamen Motivatie: Groot risico op structurele gevolgschade (lekkage, werking installatie,...)
Destructieve handeling voor identificatie	Nee
Opmerking	Deze oppervlakte, volumes en gewichten zijn niet gemeten, maar geschat op basis van een benadering van de aanwezige roofing (de opgegeven hoeveelheden mogen niet gebruikt worden als maatstaf voor heffingen). Om gevolgschade en lekkages te voorkomen en niet destructief te werk te gaan, is alleen de toplaag bemonsterd. We kunnen geen uitspraak doen over de onderliggende lagen. Bij renovatie of sloop dient er een destructief onderzoek uitgevoerd te worden van de roofing.

- Zorg voor een veilig beheer. Vermijd het beschadigen van het asbestmateriaal. Controleer de toestand jaarlijks op wijzigingen.
- Voer bijkomende staalname(s) uit.

- Eenvoudige handelingen: mag via doe-het-zelf of door werknemer(s) met opleidingsattest eenvoudige handelingen
Bij vervanging van het dak met roofing, eerst een staalafname laten uitvoeren door een asbestdeskundige (alle lagen van de roofing tot op de drager) om na te gaan of deze roofing asbesthoudend is. Indien asbesthoudend dient de roofing verwijderd te worden door een erkend asbestverwijderaar of door werknemers met opleidingsattest eenvoudige handelingen.

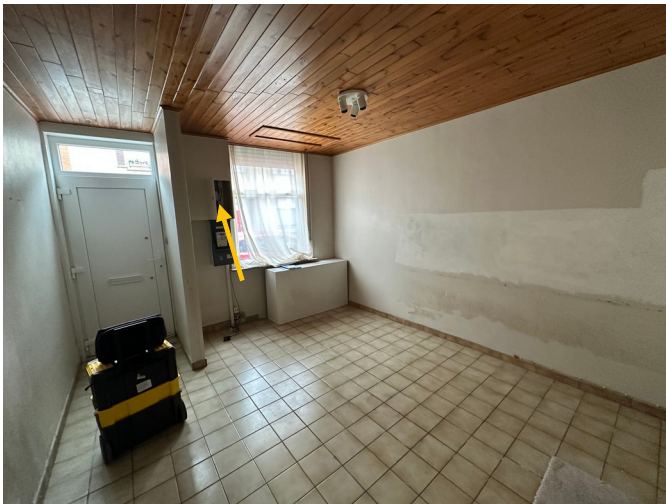
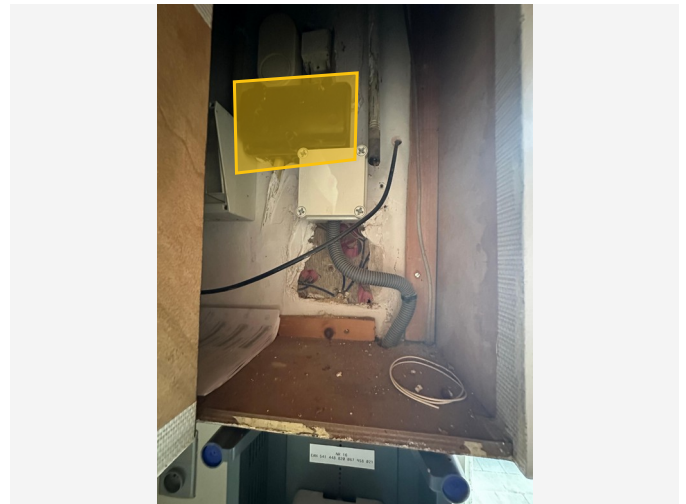
Het asbestmateriaal valt onder de mijlpaal van 2040.

Eindbeoordeling materiaalrisico	Laag materiaalrisico en/of verlaagde kans op vezelvrijgave
---------------------------------	--

Gebondenheid	Categorie 1: hechtgebonden in oorsprong
Asbestsoort (vezeltype)	Crocidoliet aanwezig
Asbestconcentratie	Laag (< 50%)
Afschermingsgraad van het gehele materiaal	Geheel of deels (ook) vrij aan de binnenlucht
Toestand van het materiaal	Onbeschadigd, niet verweerd

Beschrijving	Bakeliet tellerkast
Omgeving	Binnen
Primaire drager	Communicatie en elektrische infrastructuur en uitrusting
Asbestmateriaal	Plaat, paneel, tablet - Type Bakeliet
Bindmiddel van asbestmateriaal	Kunststof of -hars
Gebondenheid op basis van bindmiddel	Hecht
Hoeveelheid (oppervlakte - dikte - aantal)	• 0,50 m ² - 0,50 cm - 1 stuk
Totaal volume	0,003 m ³
Eenvoudig bereikbaar	Ja
Bevestigingswijze	• Geschroefd
Identificatiemethode	Vaststelling zonder monsternamen
Destructieve handeling voor identificatie	Nee
Opmerking	Deze oppervlakte werd niet gemeten, maar geschat op basis van een benadering van de aanwezige tellerkast. Deze schatting mag niet worden gebruikt als maatstaf voor heffingen. Als deskundigen hebben wij vastgesteld dat het materiaal daadwerkelijk bakeliet betreft en geen harde pvc. Bakeliet wordt door ons beschouwd als een asbestverdachte toepassing, aangezien het in veel gevallen asbesthoudend is. We hebben geen staalname uitgevoerd om de functionaliteit van de tellerkast niet in gevaar te brengen. Daarnaast is staalname verboden, aangezien de tellerkast eigendom is van de nutsvoorzieningsmaatschappij.

- Zorg voor een veilig beheer. Vermijd het beschadigen van het asbestmateriaal. Controleer de toestand jaarlijks op wijzigingen.
- Voer bijkomende staalname(s) uit.

- Eenvoudige handelingen: mag via doe-het-zelf of door werknemer(s) met opleidingsattest eenvoudige handelingen
Deze toepassing mag volgens de huidige wetgeving worden verwijderd via eenvoudige handelingen. Aangezien deze toepassing echter eigendom is van de nutsvoorzieningsmaatschappij, mag deze uitsluitend worden verwijderd door hen of door een door hen aangestelde onderaannemer die beschikt over de nodige attesten en opleidingen. Daarom wordt hier verwezen naar de methode van een erkende verwijderaar, maar in feite dient dit via de nutsvoorzieningsmaatschappij te verlopen.

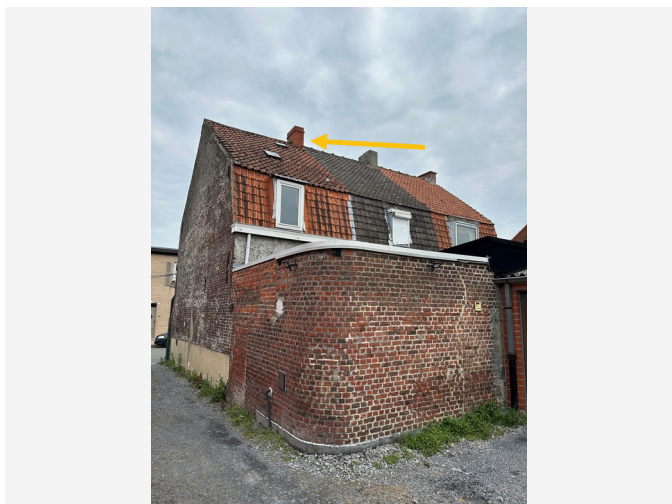
Situeringsfoto

Tijdelijke beperking

Reden: Het te onderzoeken materiaal situeert zich hoger dan 3,50 m te rekenen vanaf een veilige ondergrond

Uitleg van de asbestdeskundige: Het rookgaskanaal is niet beoordeeld. Aan de binnenzijde is de kachel aangesloten. Aan de buitenzijde is het hoger dan 3,5 meter om de schoorsteen te inspecteren. Het is niet zichtbaar of er een asbestverdacht rookgaskanaal aanwezig is in de schoorsteen. Conform ons inspectieprotocol mogen wij een beperking inroepen voor hoogtes hoger dan 3,5 m. Indien men dit wil laten onderzoeken, dient er een nieuwe afspraak gemaakt te worden en moet er een hoogtewerker voorzien worden, evenals iemand die bevoegd is om deze te bedienen en eventueel een techniek die de al dan niet aanwezige schouwwhoed kan afnemen en weer terugplaatsen.

(Asbest)materiaal	Buis, koker, leiding, pijp, doorvoer
Karakterisatie	Asbest (verdacht)
Primaire drager	HVAC infrastructuur en uitrusting

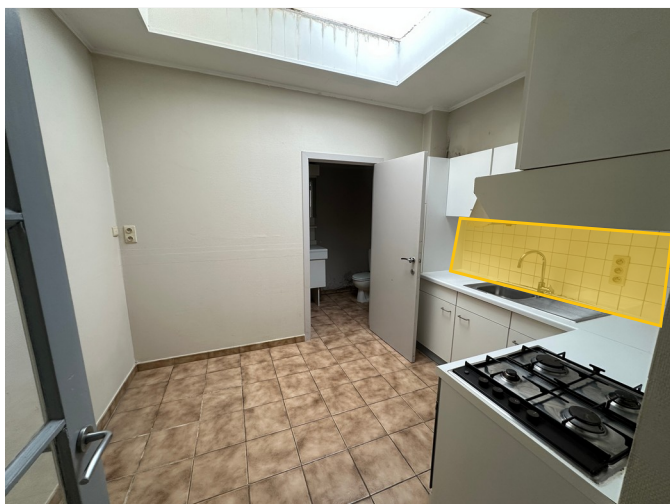
Vrije foto

De badkamer en de keuken is voorzien van een intacte tegelwand bestaande uit faiencetegels of recente tegels. De tegellijm die in de risicobouwjaren gebruikt werd om faiencetegels te verlijmen, kan asbesthoudend zijn. Zwarte tegellijm is meestal asbesthoudend, witte of creÃse mekleurige tegellijm is in bepaalde gevallen asbesthoudend.

Bij het uitgevoerde niet-destructieve onderzoek met het oog op het opstellen van het OVAM-asbestattest, werd geen tegellijm waargenomen, gezien de tegelwand volledig intact is.”

Wanneer de bestaande tegelwand verwijderd, hersteld of afgebroken wordt, dient men er rekening mee te houden dat de eventueel aanwezige oude lijmlaag mogelijk asbesthoudend kan zijn. Bijkomend onderzoek en/of staalname is in dat geval aangewezen.

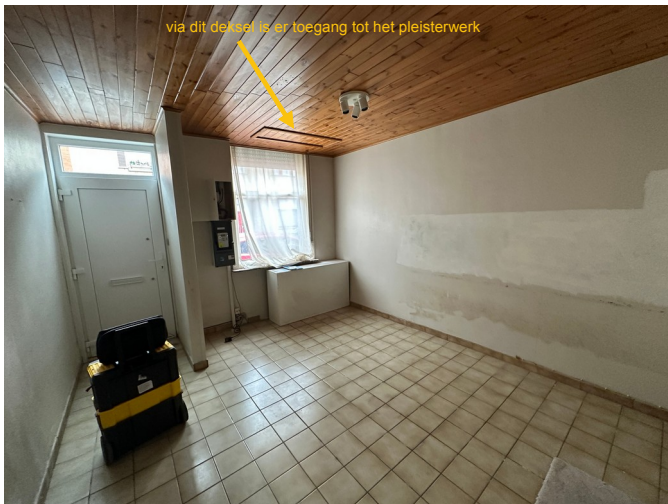
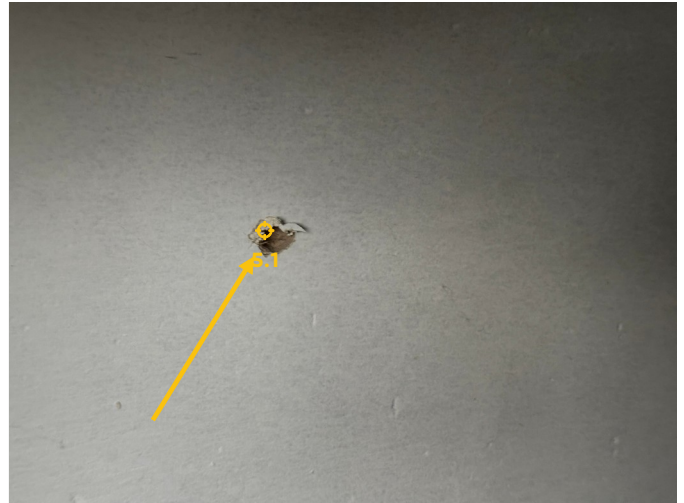
Fiche 5: MM02 Pleisterwerk plafond

Geen asbest

#	Type	Referentie	Resultaat
5.1	Mengmonster	MM02	Geen asbest

Beschrijving	MM02 Pleisterwerk plafond
Omgeving	Binnen
Primaire drager	Plafond
Bindmiddel van materiaal	Gips - kalk
Gebondenheid op basis van bindmiddel	Niet-hechtgebonden
Hoeveelheid (oppervlakte - dikte - aantal)	• 140,00 m ² - 1,00 cm - 1 stuk
Totaal volume	1,40 m ³
Identificatiemethode	Vaststelling met monstername
Destructieve handeling voor identificatie	Nee
Opmerking	De plafonds van het gelijkvloers zijn afgedekt met plaatmateriaal. Erachter kan er nog pleisterwerk aanwezig zijn.

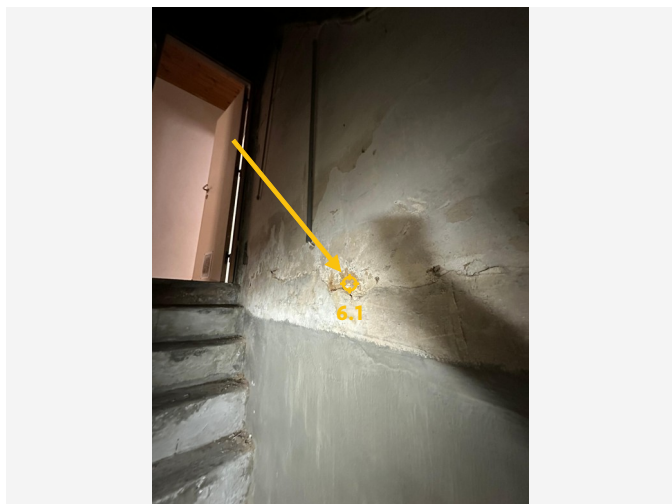
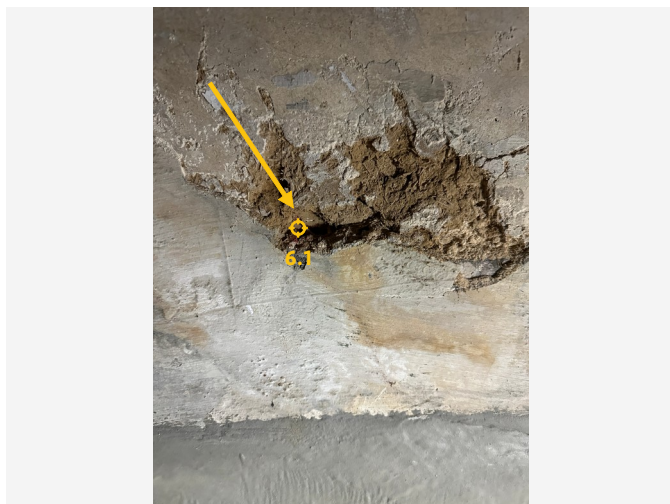
Fiche 6: MM01 Pleisterwerk muur

Geen asbest

#	Type	Referentie	Resultaat
6.1	Mengmonster	MM01	Geen asbest

Beschrijving	MM01 Pleisterwerk muur
Omgeving	Binnen
Primaire drager	Binnenwand
Bindmiddel van materiaal	Gips - kalk
Gebondenheid op basis van bindmiddel	Niet-hechtgebonden
Hoeveelheid (oppervlakte - dikte - aantal)	• 700,00 m ² - 1,00 cm - 1 stuk
Totaal volume	7,00 m ³
Identificatiemethode	Vaststelling met monstername
Destructieve handeling voor identificatie	Nee
