# Asbestinventarisatetest

Wolvenstraat 65, 2861 Sint-Katelijne-Waver

Attestnummer : 20240427-000022.000

Uitgegeven op : 27.04.2024

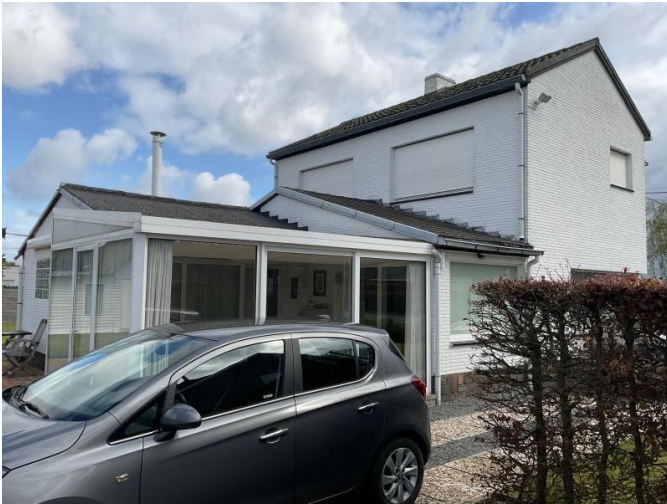
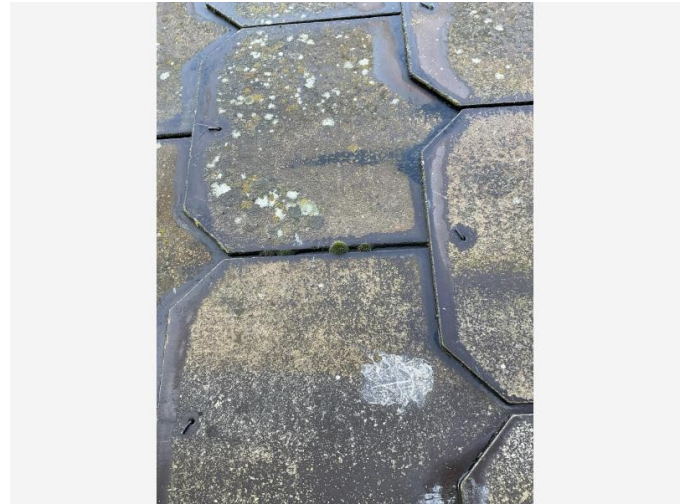
Het asbestmateriaal valt onder de mijlpaal van 2034.

Eindbeoordeling materiaalrisico	Verhoogd materiaalrisico en/of verhoogde kans op vezelvrijgave
---------------------------------	--

Gebondenheid	Categorie 1: hechtgebonden in oorsprong
Asbestsoort (vezeltype)	Crocidoliet aanwezig
Asbestconcentratie	Laag (< 50%)
Afschermingsgraad van het gehele materiaal	Geheel of deels vrij aan de buitenlucht
Toestand van het materiaal	Matig beschadigd, matig verweerd

Beschrijving	Leien
Omgeving	Buiten
Primaire drager	Schuin dak
Asbestmateriaal	Dak- en gevelbekleding - Lei, shingle
Bindmiddel van asbestmateriaal	Cement
Gebondenheid op basis van bindmiddel	Hecht
Hoeveelheid (oppervlakte - aantal)	• 40,00 m² - 1 stuk
Totale oppervlakte	40,00 m²
Eenvoudig bereikbaar	Ja
Bevestigingswijze	• Geklemd

Verwijderen

- Zorg voor een veilig beheer. Vermijd het beschadigen van het asbestmateriaal. Controleer de toestand jaarlijks op wijzigingen.
- Hemelwater dat afspoelt van asbestcement daken of gevels kan asbestdeeltjes bevatten. Gebruik het enkel voor gesloten circuits (bv. spoelen toiletten). Reinig na het vervangen van het dak of de gevel de dakgoten en regenwaterput of -ton om asbesthoudend sediment of slib te verwijderen

- Eenvoudige handelingen: mag via doe-het-zelf of door werknemer(s) met opleidingsattest eenvoudige handelingen  
Wettelijk toegelaten

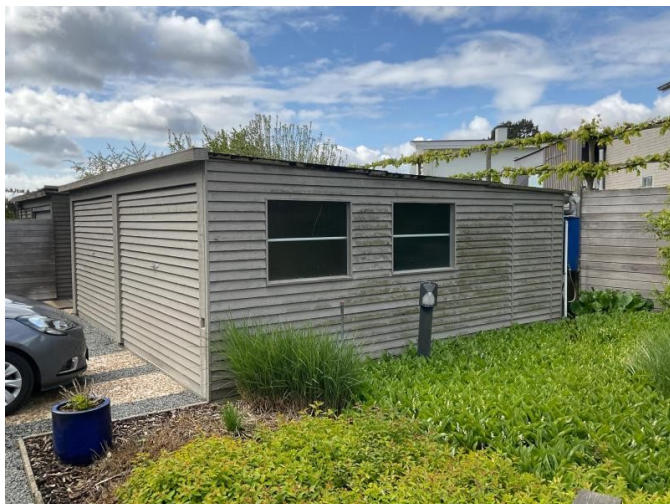
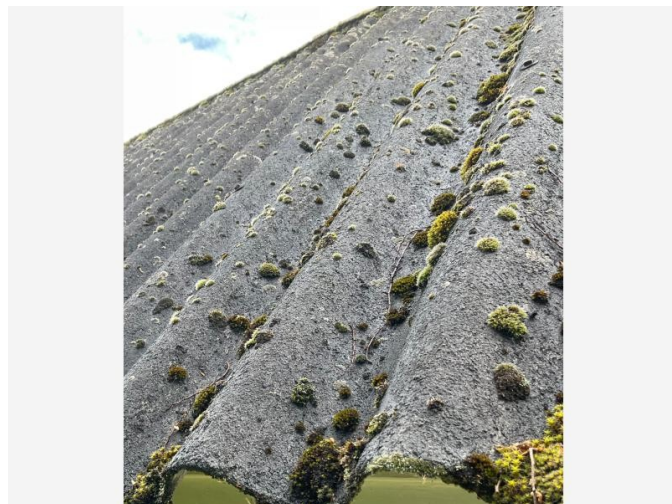
Het asbestmateriaal valt onder de mijlpaal van 2034.

Eindbeoordeling materiaalrisico	Verhoogd materiaalrisico en/of verhoogde kans op vezelvrijgave
---------------------------------	--

Gebondenheid	Categorie 1: hechtgebonden in oorsprong
Asbestsoort (vezeltype)	Crocidoliet aanwezig
Asbestconcentratie	Laag (< 50%)
Afschermingsgraad van het gehele materiaal	Geheel of deels vrij aan de buitenlucht
Toestand van het materiaal	Matig beschadigd, matig verweerd

Beschrijving	Golfplaten
Omgeving	Buiten
Primaire drager	Schuin dak
Asbestmateriaal	Dak- en gevelbekleding - Golfplaat
Bindmiddel van asbestmateriaal	Cement
Gebondenheid op basis van bindmiddel	Hecht
Hoeveelheid (oppervlakte - aantal)	• 40,00 m² - 1 stuk
Totale oppervlakte	40,00 m²
Eenvoudig bereikbaar	Ja

Verwijderen

- Zorg voor een veilig beheer. Vermijd het beschadigen van het asbestmateriaal. Controleer de toestand jaarlijks op wijzigingen.
- Hemelwater dat afspoelt van asbestcement daken of gevels kan asbestdeeltjes bevatten. Gebruik het enkel voor gesloten circuits (bv. spoelen toiletten). Reinig na het vervangen van het dak of de gevel de dakgoten en regenwaterput of -ton om asbesthoudend sediment of slib te verwijderen

- Eenvoudige handelingen: mag via doe-het-zelf of door werknemer(s) met opleidingsattest eenvoudige handelingen  
Wettelijk toegelaten

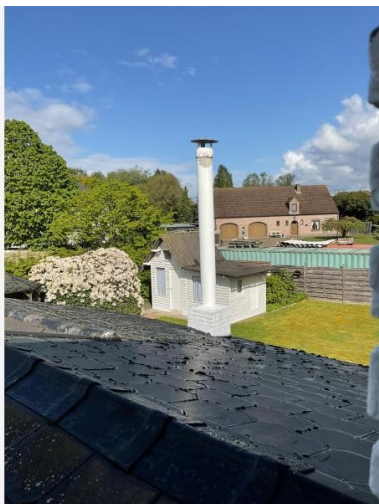
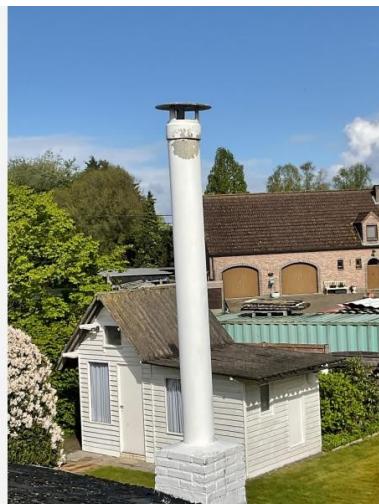
Het asbestmateriaal valt onder de mijlpaal van 2034.

Eindbeoordeling materiaalisico	Laag materiaalisico en/of verlaagde kans op vezelvrijgave
--------------------------------	---

Gebondenheid	Categorie 1: hechtgebonden in oorsprong
Asbestsoort (vezeltype)	Crocidoliet aanwezig
Asbestconcentratie	Laag (< 50%)
Afschermingsgraad van het gehele materiaal	Niet stootvaste afscherming
Toestand van het materiaal	Licht beschadigd, licht verweerd. Intact materiaal type Pical – asbestboard of categorie III 'gebondenheid'

Beschrijving	Schouwpijp
Omgeving	Buiten
Primaire drager	HVAC infrastructuur en uitrusting
Asbestmateriaal	Rookgaskanaal
Bindmiddel van asbestmateriaal	Cement
Gebondenheid op basis van bindmiddel	Hecht
Hoeveelheid (lengte - omtrek - dikte - aantal)	<ul style="list-style-type: none"><li>2,00 m - 30,00 cm - 1,00 cm - 1 stuk</li></ul>
Totaal volume	0,006 m <sup>3</sup>
Eenvoudig bereikbaar	Ja
Bevestigingswijze	<ul style="list-style-type: none"><li>Verlijmd, ingegoten, versmeerd</li></ul>

Verwijderen

- Zorg voor een veilig beheer. Vermijd het beschadigen van het asbestmateriaal. Controleer de toestand jaarlijks op wijzigingen.

- Eenvoudige handelingen: mag via doe-het-zelf of door werknemer(s) met opleidingsattest eenvoudige handelingen  
Wettelijk toegelaten

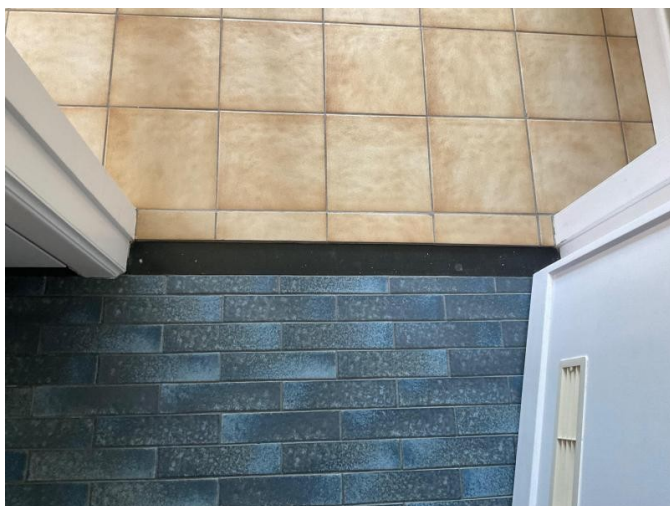
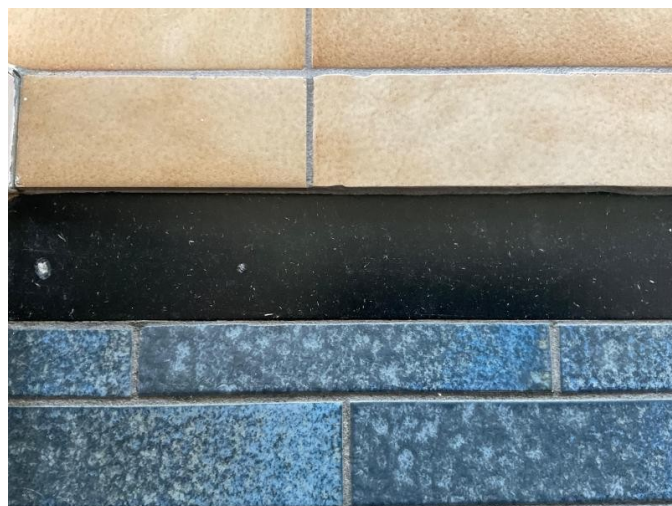
Het asbestmateriaal valt onder de mijlpaal van 2040.

Eindbeoordeling materiaalrisico	Zeer laag materiaalrisico en/of zeer lage kans op vezelvrijgave
---------------------------------	---

Gebondenheid	Categorie 1: hechtgebonden in oorsprong
Asbestsoort (vezeltype)	Alleen chrysotiel
Asbestconcentratie	Laag (< 50%)
Afschermingsgraad van het gehele materiaal	Geheel of deels (ook) vrij aan de binnenlucht
Toestand van het materiaal	Onbeschadigd, niet verweerd

Beschrijving	Dorpel imitatiemarmer
Omgeving	Binnen
Primaire drager	Vloer
Asbestmateriaal	Plaat, paneel, tablet - Type Massal
Bindmiddel van asbestmateriaal	Cement
Gebondenheid op basis van bindmiddel	Hecht
Hoeveelheid (oppervlakte - dikte - aantal)	• 0,20 m <sup>2</sup> - 1,00 cm - 1 stuk
Totaal volume	0,002 m <sup>3</sup>
Eenvoudig bereikbaar	Ja
Bevestigingswijze	• Verlijmd, ingegoten, versmeerd
Identificatiemethode	Vaststelling zonder monstername

Zorgvuldig beheren

- Zorg voor een veilig beheer. Vermijd het beschadigen van het asbestmateriaal. Controleer de toestand jaarlijks op wijzigingen.

- Eenvoudige handelingen: mag via doe-het-zelf of door werknemer(s) met opleidingsattest eenvoudige handelingen  
Wettelijk toegelaten

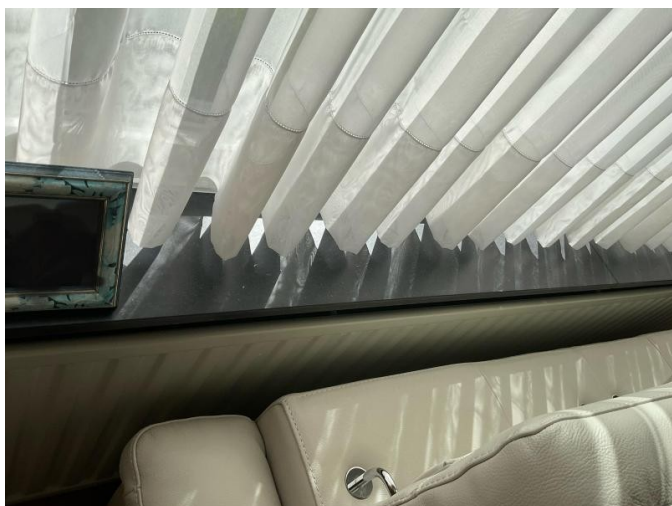
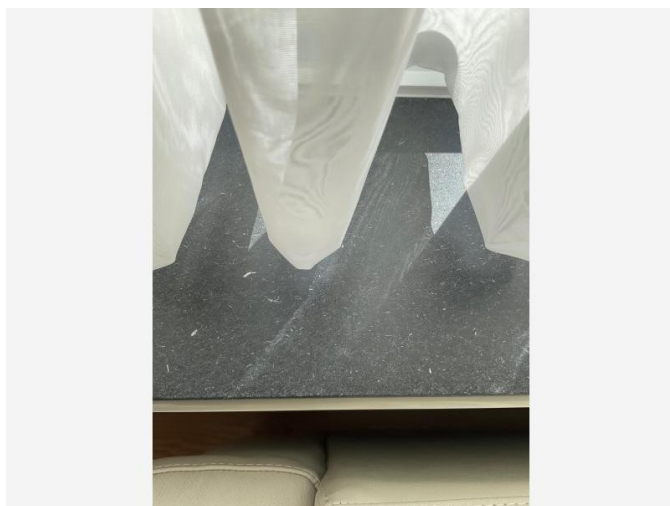
Het asbestmateriaal valt onder de mijlpaal van 2040.

Eindbeoordeling materiaalrisico	Zeer laag materiaalrisico en/of zeer lage kans op vezelvrijgave
---------------------------------	---

Gebondenheid	Categorie 1: hechtgebonden in oorsprong
Asbestsoort (vezeltype)	Alleen chrysotiel
Asbestconcentratie	Laag (< 50%)
Afschermingsgraad van het gehele materiaal	Geheel of deels vrij aan de buitenlucht
Toestand van het materiaal	Onbeschadigd, niet verweerd

Beschrijving	Venstertablet imitatiemarmer
Omgeving	Binnen
Primaire drager	Wandopening verticaal (raam, deur, ...)
Asbestmateriaal	Plaat, paneel, tablet - Type Massal
Bindmiddel van asbestmateriaal	Cement
Gebondenheid op basis van bindmiddel	Hecht
Hoeveelheid (oppervlakte - dikte - aantal)	• 0,50 m <sup>2</sup> - 1,00 cm - 1 stuk
Totaal volume	0,005 m <sup>3</sup>
Eenvoudig bereikbaar	Ja
Bevestigingswijze	• Verlijmd, ingegoten, versmeerd
Identificatiemethode	Vaststelling zonder monstername

Zorgvuldig beheren

- Zorg voor een veilig beheer. Vermijd het beschadigen van het asbestmateriaal. Controleer de toestand jaarlijks op wijzigingen.

- Eenvoudige handelingen: mag via doe-het-zelf of door werknemer(s) met opleidingsattest eenvoudige handelingen  
Wettelijk toegelaten

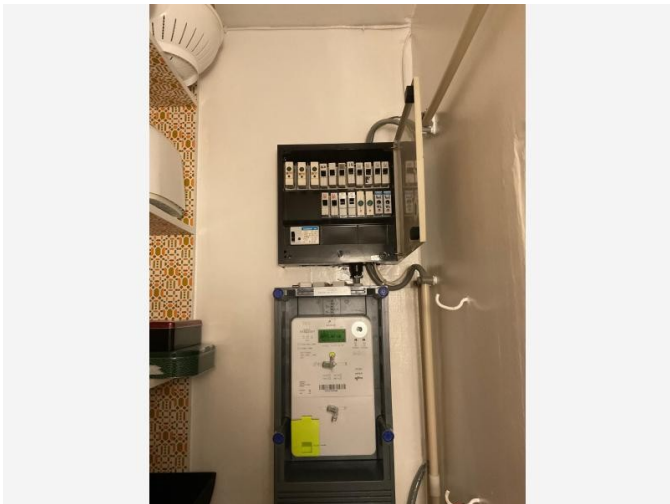
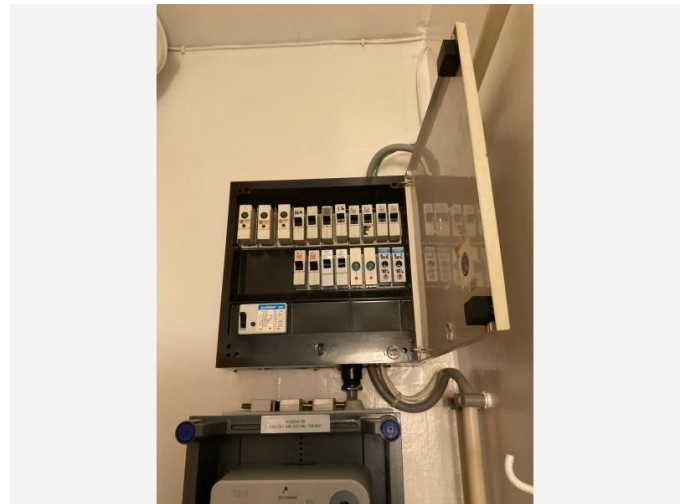
Het asbestmateriaal valt onder de mijlpaal van 2040.

Eindbeoordeling materiaalisico	Laag materiaalisico en/of verlaagde kans op vezelvrijgave
--------------------------------	---

Gebondenheid	Categorie 1: hechtgebonden in oorsprong
Asbestsoort (vezeltype)	Crocidoliet aanwezig
Asbestconcentratie	Laag (< 50%)
Afschermingsgraad van het gehele materiaal	Geheel of deels (ook) vrij aan de binnenlucht
Toestand van het materiaal	Onbeschadigd, niet verweerd

Beschrijving	Elektriciteitskast
Omgeving	Binnen
Primaire drager	Communicatie en elektrische infrastructuur en uitrusting
Asbestmateriaal	Plaat, paneel, tablet - Type Bakeliet
Bindmiddel van asbestmateriaal	Kunststof of -hars
Gebondenheid op basis van bindmiddel	Hecht
Hoeveelheid (oppervlakte - dikte - aantal)	• 0,05 m <sup>2</sup> - 5,00 cm - 1 stuk
Totaal volume	0,003 m <sup>3</sup>
Eenvoudig bereikbaar	Ja
Bevestigingswijze	• Geschroefd
Identificatiemethode	Vaststelling zonder monstername

Zorgvuldig beheren

- Zorg voor een veilig beheer. Vermijd het beschadigen van het asbestmateriaal. Controleer de toestand jaarlijks op wijzigingen.

- Eenvoudige handelingen: mag via doe-het-zelf of door werknemer(s) met opleidingsattest eenvoudige handelingen  
Wettelijk toegelaten

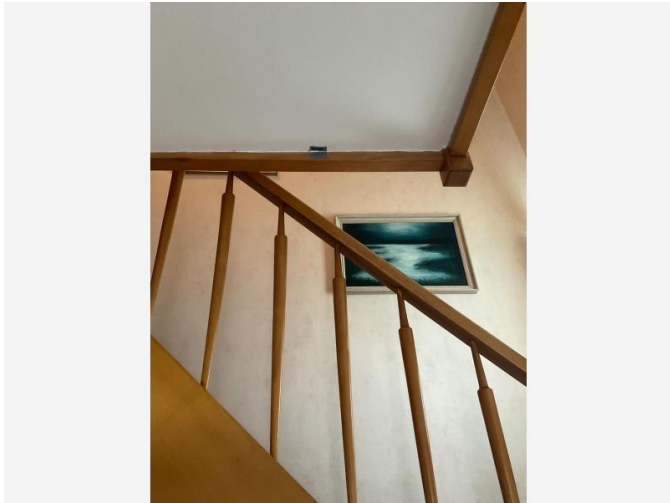
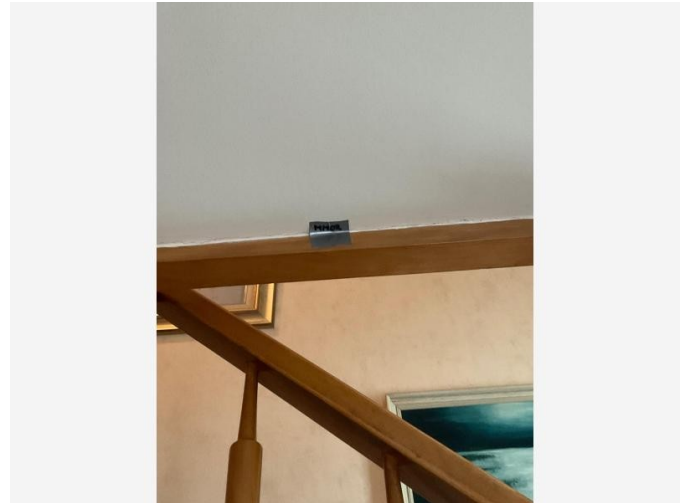
## Fiche 8: Pleisterwerk plafond

Geen asbest

#	Type	Referentie	Resultaat
8.1	Mengmonster	02	Geen asbest

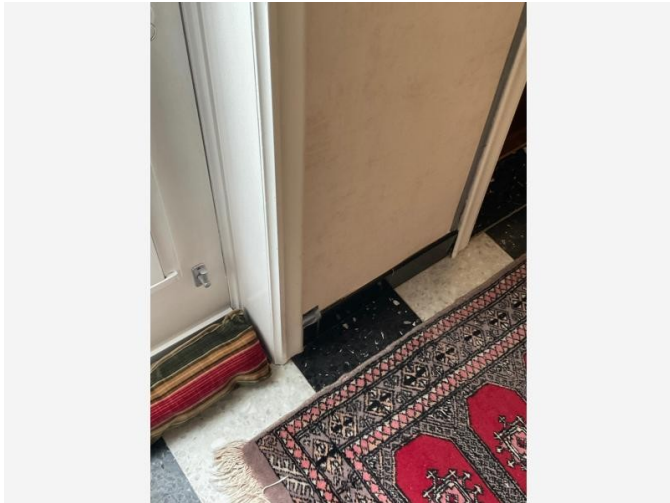
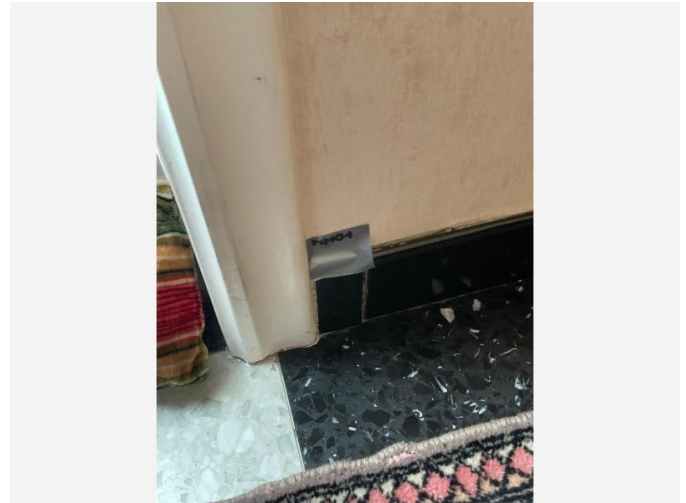
## Fiche 9: Pleisterwerk muren

Geen asbest

#	Type	Referentie	Resultaat
9.1	Mengmonster	01	Geen asbest
