# Asbestinventarisatetest

Coxiestraat 15, 2800 Mechelen

Attestnummer : **20231027-000351.000**

Uitgegeven op : **27.10.2023**

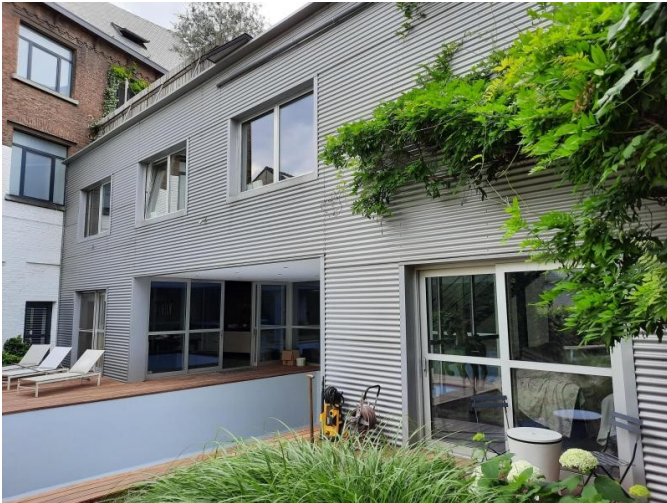
Situeringsfoto

**Reden:** Het te onderzoeken materiaal situeert zich hoger dan 3,50 m te rekenen vanaf een veilige ondergrond

**Uitleg van de asbestdeskundige:** Het platte dak boven de achterbouw van 2 bouwlagen waarin de loft werd ingericht, situeert zich hoger dan 3,50 m. We geven wel als opmerking mee dat de volledige dakconstructie werd vernieuwd en dus bijgevolg geen asbest kan bevatten.

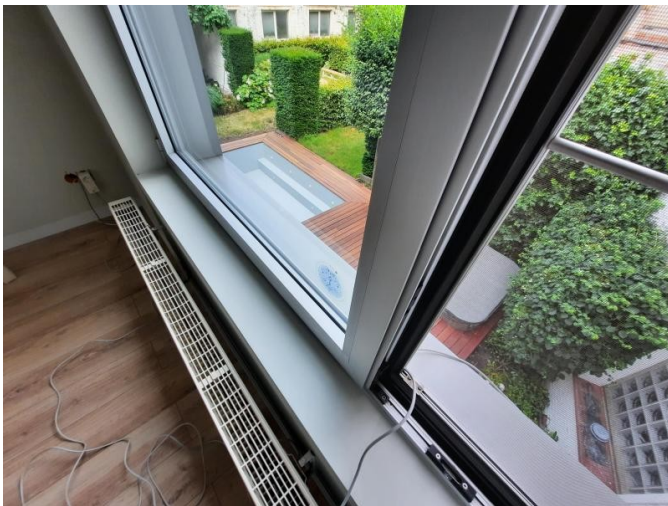
Al het voorkomende buitenschrijnwerk werd recent vernieuwd. Er werd niet enkel glas geplaatst, maar ook de raam- en deurprofielen zijn nieuw. Het kitwerk waarmee het glas in de profielen werd gemonteerd, is dus nergens asbestverdacht. We merken dit ook duidelijk aan het siliconen-achte flexibele karakter van de kit.

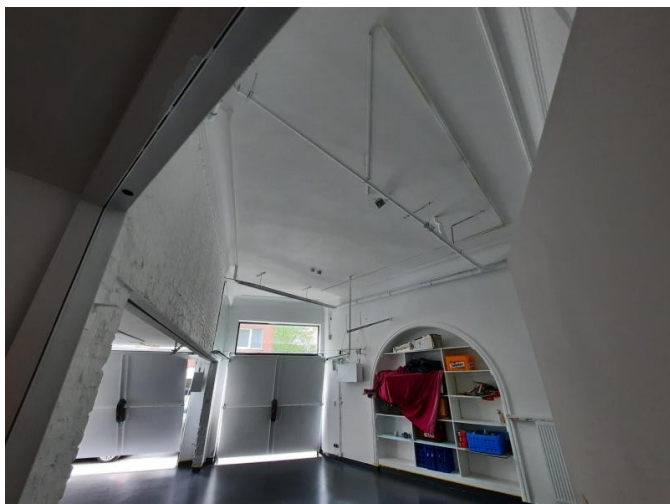
De eigenaar/verkoper van de loft liet op 29 juni 2023 op eigen initiatief een staal van het plafond van de garage testen op aanwezigheid van asbest, door een erkend labo. Het staal betrof de afwerkingslaag, isolatie en onderlagen en bleek geen asbest te bevatten. De labo-analyse werd als bewijsdocument aan de databank toegevoegd. Bewijsdocumenten worden uit privacyoverwegingen niet in het attest gepubliceerd, maar zijn beschikbaar voor interne controle.

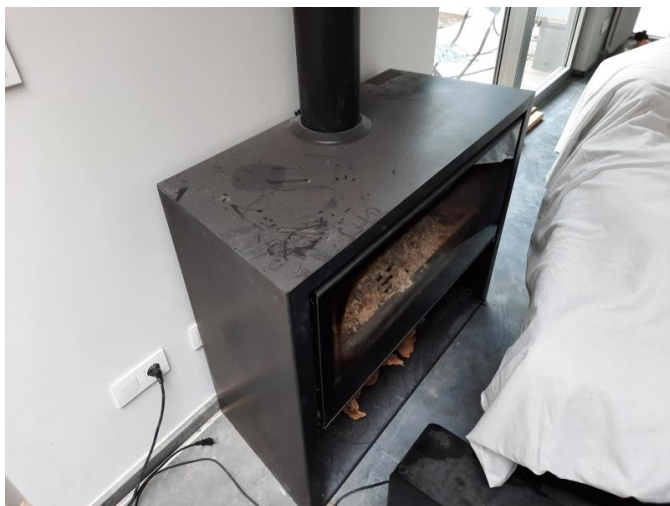
De kachel die we in de zithoek aantreffen, is een nagelnieuw exemplaar. De gebruikte hittebestendige afdichtingskoorden zijn dus uiteraard niet asbestverdacht.

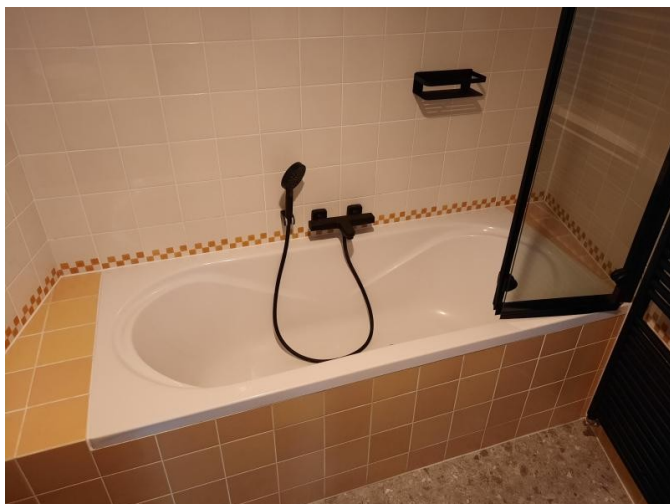
Vroeger kwam er geregeld asbest voor in de lijm die werd gebruikt om (faience)tegeltjes te monteren, voornamelijk in keukens, sanitaire ruimtes en natte bergingen. Wanneer we de lijm laag van dergelijke tegels niet kunnen verifiëren, dienen we het materiaal op te nemen in een adviesfiche. In de loft is deze lijm laag uiteraard niet asbestverdacht, omdat alle afwerkingsmaterialen volledig nieuw zijn. Omdat we echter niet over een bewijsdocument beschikken, en omdat we in het kader van het niet-destructieve onderzoek geen stalen nemen (om schade te voorkomen), noteren we het materiaal in een adviesfiche onder 'redelijk vermoeden' van de afwezigheid van asbest.

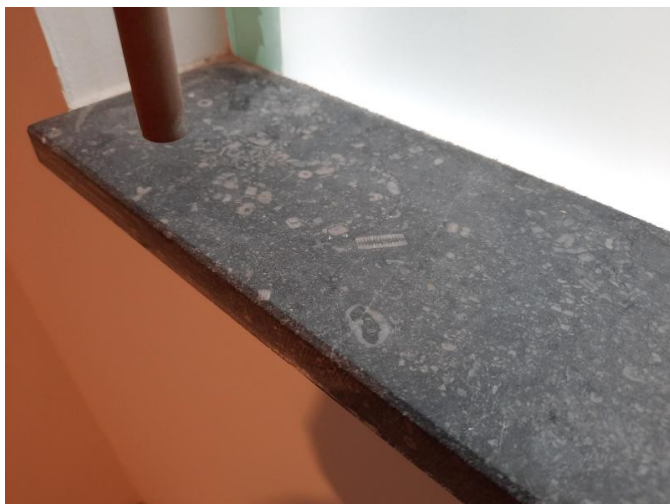
Alle vensterbanken die voorkomen in de loft zijn uit natuursteen en zijn duidelijk identificeerbaar als niet asbestverdacht.

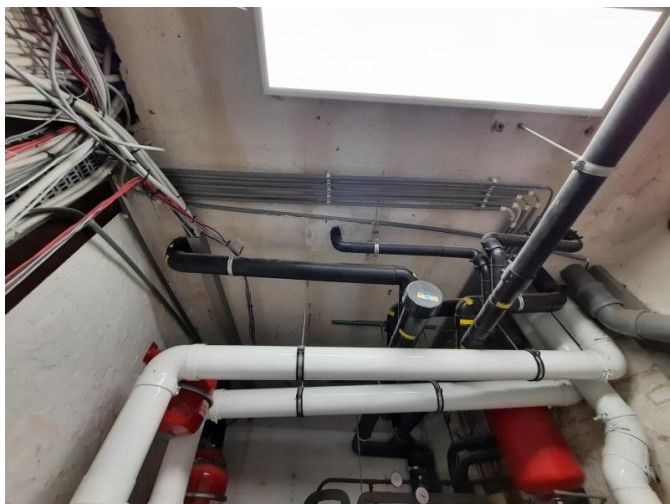
De loft werd van a tot z verbouwd, waarbij alle aanwezige technieken geheel nieuw zijn. Kaderend in het niet destructieve karakter van het onderzoek, komen geen zichtbare asbestverdachte leidingisolaties voor.

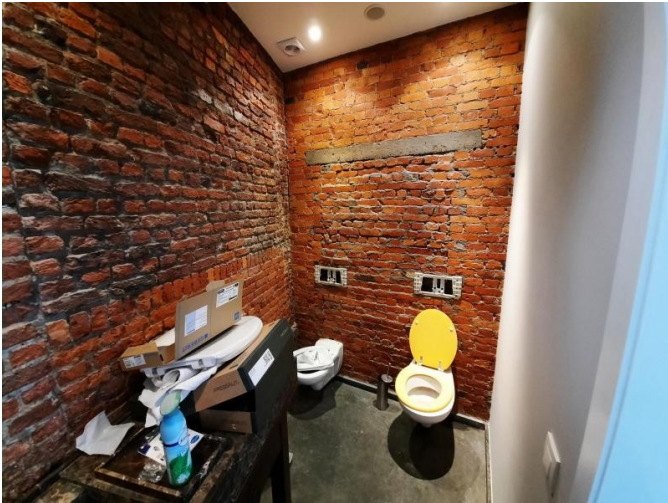
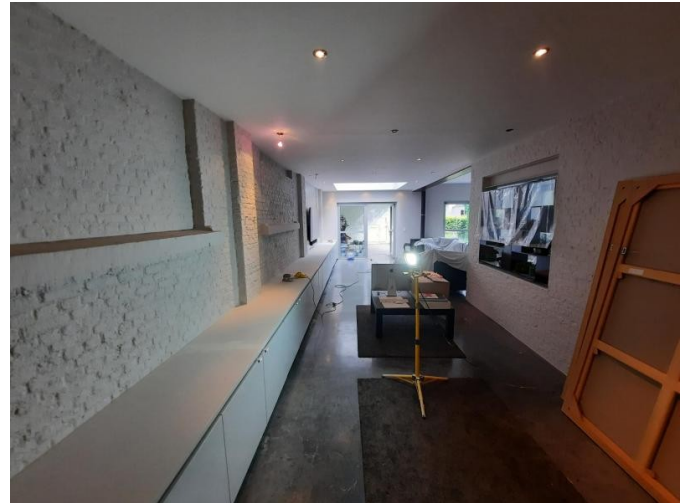
## Fiche 8: pleister muren

Geen asbest

<p><b>Opmerking</b></p>	<p>De loft werd van a tot z gerenoveerd, waarbij de constructiematerialen tot de basis werden herleid en alle afwerkingsmaterialen en technieken nieuw werden toegevoegd. Het merendeel van de muren staat 'bloot' zonder enige vorm van bepleistering of bekleding. Verder werd ook een aantal muren voorzien van voorzetwanden (gyproc). 'Oude' bepleistering is niet aanwezig. Slechts een paar muren werden nieuw bepleisterd. Van de gyproc en bepleisteringswerken werden uitgebreide bewijsdocumenten toegevoegd aan de databank, waarop ook het gebruikte materiaal werd vermeld. De bewijsdocumenten worden uit privacyoverwegingen niet in het attest gepubliceerd, maar staan ter beschikking voor interne controles. Staalnames werden logischerwijze niet uitgevoerd.</p>
-------------------------	--

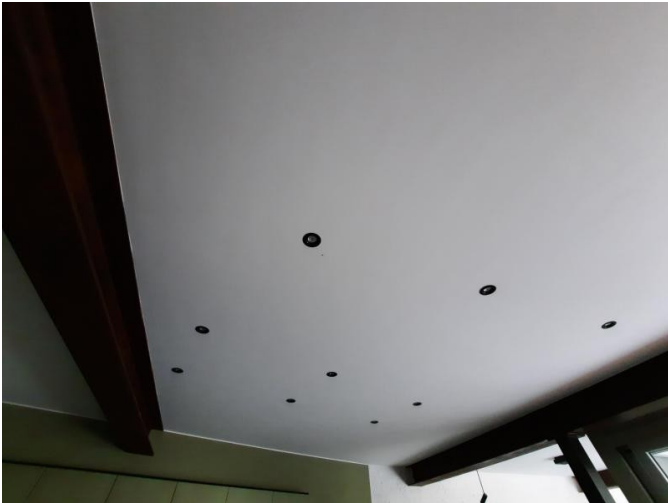
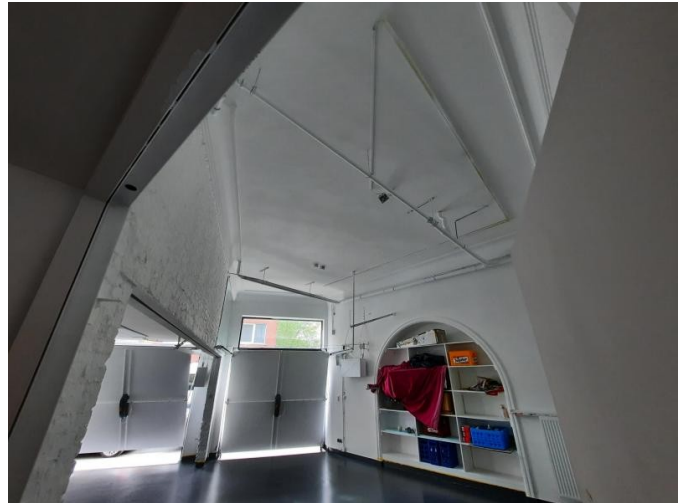
## Fiche 9: pleister pafond

Geen asbest

Opmerking	<p>De loft werd van a tot z gerenoveerd, waarbij de constructiematerialen tot de basis werden herleid en alle afwerkingsmaterialen en technieken nieuw werden toegevoegd. Het merendeel van de plafonds werd voorzien van verlaagde gyprocbeplating. Op sommige plaatsen werd nieuwe bepleistering aangebracht. Dit is echter moeilijk vast te stellen. In de garage komt nog bepleistering voor. Hiervan werd door de eigenaar/verkoper op 29 juni 2023 een staal ingeleverd bij een erkend labo. Alleszins werden van de gyproc en bepleisteringswerken uitgebreide bewijsdocumenten toegevoegd aan de databank, waarop ook het gebruikte materiaal werd vermeld. Het is zeker dat er geen oude bepleistering aanwezig is en dat er dus in de afwerkingslaag geen asbestverdachte materialen voorkomen. De bewijsdocumenten worden uit privacyoverwegingen niet in het attest gepubliceerd, maar staan ter beschikking voor interne controles. Staalnames werden logischerwijze niet uitgevoerd.</p>
