Asbestinventarisatattest

Tenbossestraat 27, 9660 Brakel

Attestnummer : 20250605-000494.000

Niet-asbestveilig

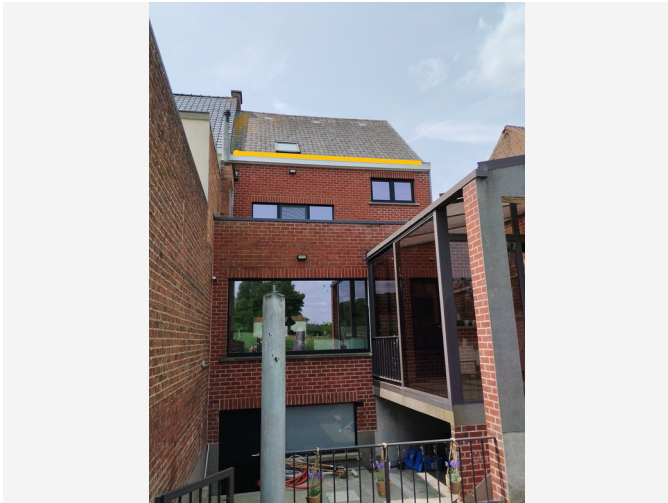
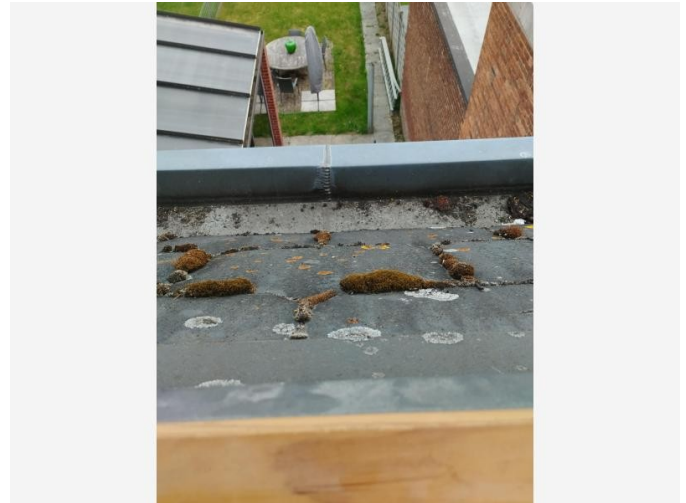
Het asbestmateriaal valt onder de mijlpaal van 2040.

Beschrijving	slib/ sediment dakgoot
Type afvalstof	Betreft resten (contaminatie) van verwerking of beschadiging
Type resten (contaminatie)	<ul style="list-style-type: none"> • Stukken, fragmenten (los, opliggend)
Besmette materialen	<ul style="list-style-type: none"> • Sediment (dakgoot, afvoerbuiss, regenwaterput, ...)
Bron van de resten	dakleien
Omgeving	Buiten
Primaire drager	Balkons, loopbruggen,...
Gebondenheid resten	Niet hecht
Hoeveelheid (gewicht - aantal)	<ul style="list-style-type: none"> • 1,00 kg - 1 stuk
Totaal gewicht	1,00 kg
Eenvoudig bereikbaar	Ja
Identificatiemethode	Vaststelling zonder monsternamen
Opmerking	<p>Het slib kan voorzichtig uitgeschept worden, extra te bevochtigen om stof te voorkomen</p> <p>Standaard dragen van de nodige wegwerp beschermingsmiddelen FFP 3 masker , handschoenen en tyvec CAT III type 5-6 , afwasbaar schoeisel</p> <p>Verpakken in dubbel plastic folie , sluit luchtdicht af en aanleveren bij een erkend verwerkingsbedrijf .</p> <p>Voor niet-hechtgebonden toepassingen: Bij verwijdering door doe-het-zelf (opgelet: enkel toepasbaar bij beperkte hoeveelheden) kan dit asbestafval niet naar het recyclagepark. Dit afval moet dubbel en luchtdicht verpakt aangediend worden bij een categorie-I stortplaats, een geregistreerd asbestinzamelaar (www.ovam.vlaanderen.be/asbestafval-afvoeren) of via een erkende asbestverwijderaar (www.werk.belgie.be - Erkenningen).</p> <p>De dakgoot grondig reinigen met water of indien beschadigd ook verwijderen.</p>

- Verwijder het asbestafval.
- Voer bijkomende staalname(s) uit.

- Eenvoudige handelingen: mag via doe-het-zelf of door werknemer(s) met opleidingsattest eenvoudige handelingen
Het slib kan voorzichtig uitgeschept worden, extra te bevochtigen om stof te voorkomen

De dakgoot grondig reinigen met water of indien beschadigd ook verwijderen.

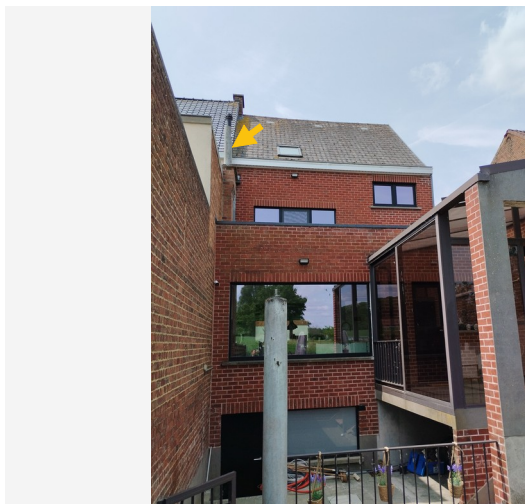
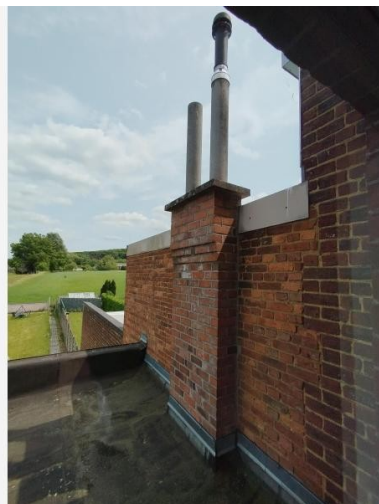
Eindbeoordeling materiaalrisico	Laag materiaalrisico en/of verlaagde kans op vezelvrijgave
---------------------------------	--

Gebondenheid	Categorie 1: hechtgebonden in oorsprong
Asbestsoort (vezeltype)	Crocidoliet aanwezig
Asbestconcentratie	Laag (< 50%)
Afschermingsgraad van het gehele materiaal	Geheel of deels vrij aan de buitenlucht
Toestand van het materiaal	Licht beschadigd, licht verweerd. Intact calciumsilicaatmateriaal of categorie III 'gebondenheid'

Beschrijving	schouwbuizen
Omgeving	Buiten
Primaire drager	HVAC infrastructuur en uitrusting
Asbestmateriaal	Rookgaskanaal
Bindmiddel van asbestmateriaal	Cement
Gebondenheid op basis van bindmiddel	Hecht
Hoeveelheid (lengte - omtrek - dikte - aantal)	<ul style="list-style-type: none">• 4,00 m - 1,00 cm - 1,00 cm - 1 stuk
Totaal volume	< 0,001 m ³
Eenvoudig bereikbaar	Ja
Bevestigingswijze	<ul style="list-style-type: none">• Geklemd
Identificatiemethode	Vaststelling zonder monstername
Destructieve handeling voor identificatie	Nee
Opmerking	De vermelde oppervlaktes, diktes, gewichten en volumes betreffen een berekende schatting. Er worden geen rechten verleend aan deze oppervlaktes/diktes/volumes.

- Zorg voor een veilig beheer. Vermijd het beschadigen van het asbestmateriaal. Controleer de toestand jaarlijks op wijzigingen.

De buis kan voorzichtig losgebeiteld worden , extra bevochtigen om stof te voorkomen

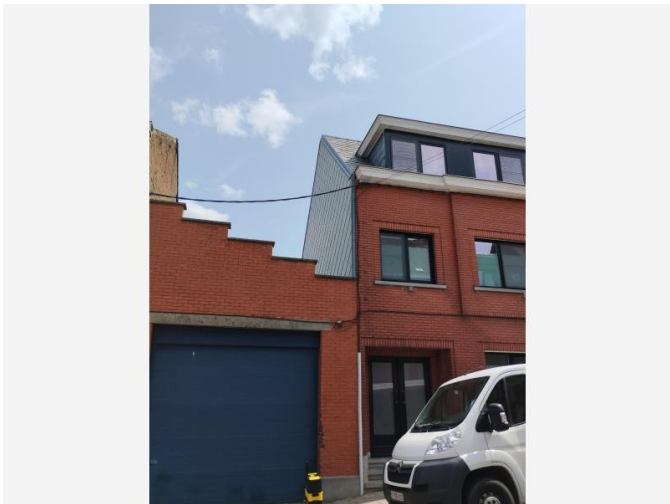
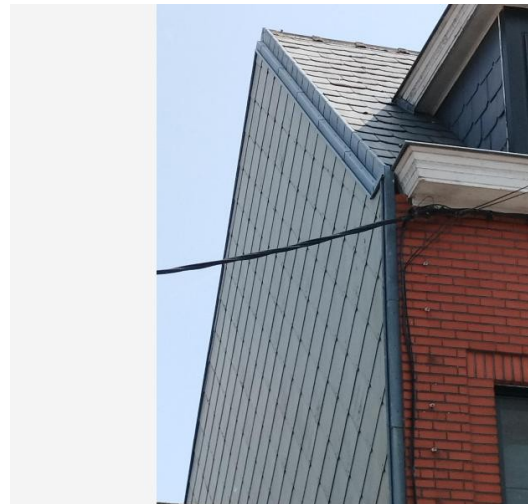
Eindbeoordeling materiaalrisico	Laag materiaalrisico en/of verlaagde kans op vezelvrijgave
---------------------------------	--

Gebondenheid	Categorie 1: hechtgebonden in oorsprong
Asbestsoort (vezeltype)	Crocidoliet aanwezig
Asbestconcentratie	Laag (< 50%)
Afschermingsgraad van het gehele materiaal	Geheel of deels vrij aan de buitenlucht
Toestand van het materiaal	Licht beschadigd, licht verweerd. Intact calciumsilicaatmateriaal of categorie III 'gebondenheid'

Beschrijving	leien zijgevel
Omgeving	Buiten
Primaire drager	Wand buitenschil
Asbestmateriaal	Dak- en gevelbekleding - Lei, shingle
Bindmiddel van asbestmateriaal	Cement
Gebondenheid op basis van bindmiddel	Hecht
Hoeveelheid (oppervlakte - aantal)	• 10,00 m ² - 1 stuk
Totale oppervlakte	10,00 m ²
Eenvoudig bereikbaar	Ja
Bevestigingswijze	• Geklemd
Identificatiemethode	Vaststelling zonder monsternamen
Destructieve handeling voor identificatie	Nee
Opmerking	De leien waren niet bereikbaar en er kon bijgevolg geen staal genomen worden om uit te sluiten dat deze asbestverdachte toepassing niet-asbesthoudend is. Het is aangewezen om bijkomend onderzoek uit te voeren bij verwijdering.

- Zorg voor een veilig beheer. Vermijd het beschadigen van het asbestmateriaal. Controleer de toestand jaarlijks op wijzigingen.
- Voer bijkomende staalname(s) uit.

Indien mogelijk de ondervloer afdekken , leien voorzichtig verwijderen, extra fixeren, niet breken , niet gooien, onmiddellijk verpakken of voorzichtig in container met asbest bag plaatsen. Voldoende benevelen/bevochtigen tijdens de duur van de werken.

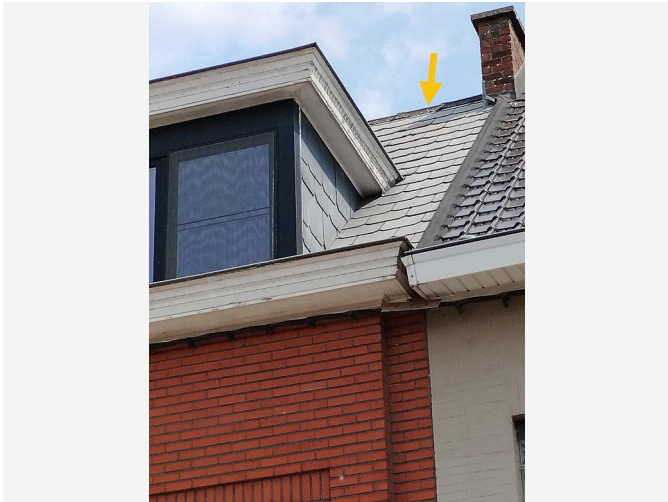
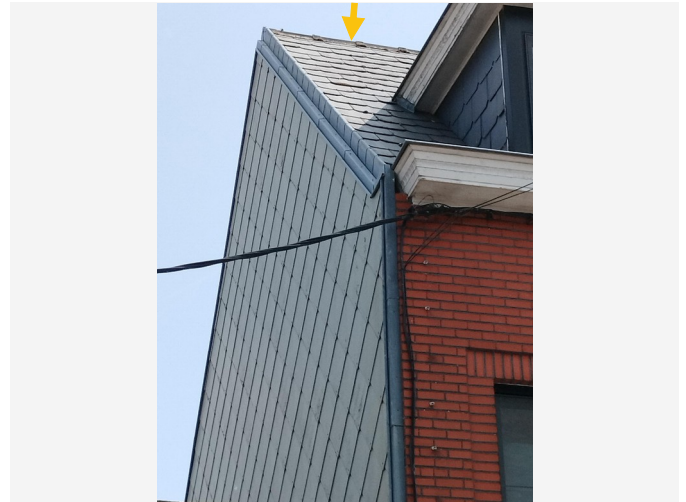
Eindbeoordeling materiaalrisico	Laag materiaalrisico en/of verlaagde kans op vezelvrijgave
---------------------------------	--

Gebondenheid	Categorie 1: hechtgebonden in oorsprong
Asbestsoort (vezeltype)	Crocidoliet aanwezig
Asbestconcentratie	Laag (< 50%)
Afschermingsgraad van het gehele materiaal	Geheel of deels vrij aan de buitenlucht
Toestand van het materiaal	Licht beschadigd, licht verweerd. Intact calciumsilicaatmateriaal of categorie III 'gebondenheid'

Beschrijving	nokpannen
Omgeving	Buiten
Primaire drager	Schuin dak
Asbestmateriaal	Dak- en gevelbekleding - Lei, shingle
Bindmiddel van asbestmateriaal	Cement
Gebondenheid op basis van bindmiddel	Hecht
Hoeveelheid (oppervlakte - aantal)	• 2,00 m ² - 1 stuk
Totale oppervlakte	2,00 m ²
Eenvoudig bereikbaar	Ja
Bevestigingswijze	• Verlijmd, ingegoten, versmeerd
Identificatiemethode	Vaststelling zonder monstername
Destructieve handeling voor identificatie	Nee
Opmerking	De nokpannen waren niet bereikbaar hoogte > 3,50m) en er kon bijgevolg geen staal genomen worden om uit te sluiten dat deze asbestverdachte toepassing niet-asbesthoudend is. Het is aangewezen om bijkomend onderzoek uit te voeren bij renovatiewerken. De vermelde oppervlaktes, diktes en volumes betreffen een beredeneerde schatting. Er worden geen rechten verleend aan deze oppervlaktes/diktes/volumes.

- Zorg voor een veilig beheer. Vermijd het beschadigen van het asbestmateriaal. Controleer de toestand jaarlijks op wijzigingen.
- Voer bijkomende staalname(s) uit.

Nokpannen voorzichtig verwijderen, extra fixeren, niet breken , niet gooien, onmiddellijk verpakken of voorzichtig in container met asbest bag plaatsen. Voldoende benevelen/bevochtigen tijdens de duur van de werken. Indien nokpannen in slechte staat zijn en kans bestaat op breken : Eenvoudige handeling opgeleid personeel , alle werknemer(s) moeten wel beschikken over een opleidingsattest eenvoudige handelingen 8u

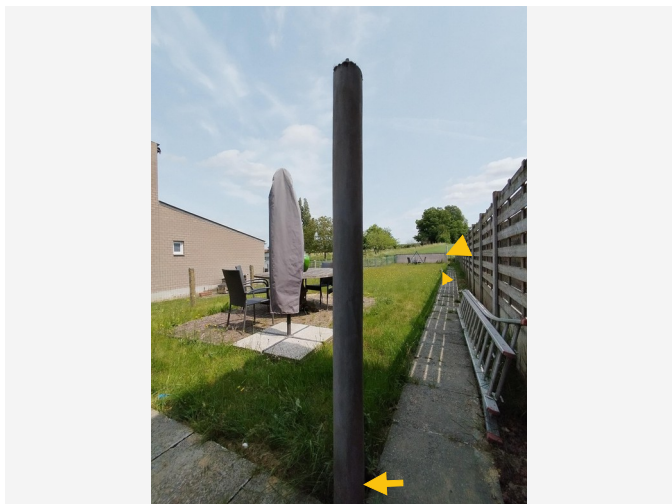
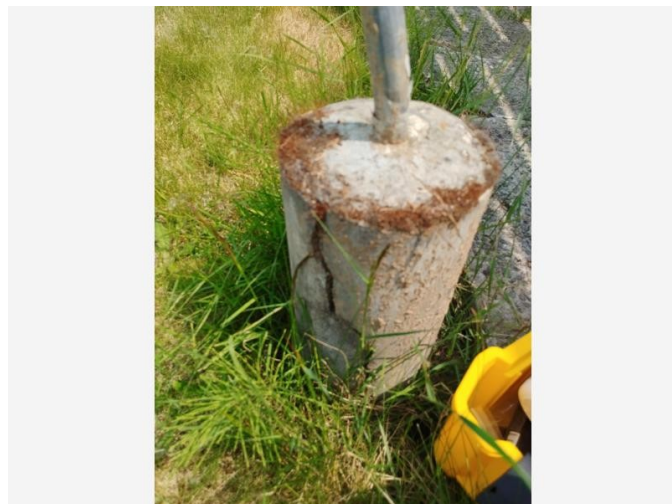
Eindbeoordeling materiaalrisico	Verhoogd materiaalrisico en/of verhoogde kans op vezelvrijgave
---------------------------------	--

Gebondenheid	Categorie 1: hechtgebonden in oorsprong
Asbestsoort (vezeltype)	Crocidoliet aanwezig
Asbestconcentratie	Laag (< 50%)
Afschermingsgraad van het gehele materiaal	Geheel of deels vrij aan de buitenlucht
Toestand van het materiaal	Matig beschadigd, matig verweerd

#	Type	Referentie	Resultaat
5.1	Puntmonster	05	Chrysotiel, Crocidoliet

Beschrijving	cementen palen tuin
Omgeving	Buiten
Primaire drager	Afboording, omheining...
Asbestmateriaal	Verloren bekisting - Buis, koker
Bindmiddel van asbestmateriaal	Cement
Gebondenheid op basis van bindmiddel	Hecht
Hoeveelheid (lengte - omtrek - dikte - aantal)	<ul style="list-style-type: none">• 4,00 m - 50,00 cm - 20,00 cm - 1 stuk
Totaal volume	0,40 m ³
Eenvoudig bereikbaar	Ja
Bevestigingswijze	<ul style="list-style-type: none">• Verlijmd, ingegoten, versmeerd
Identificatiemethode	Vaststelling met monsternamen
Destructieve handeling voor identificatie	Nee
Opmerking	<p>In de tuin staan 2 cementen palen en 1 restant van een paal.</p> <p>De vermelde oppervlaktes, diktes, gewichten en volumes betreffen een beredeneerde schatting. Er worden geen rechten verleend aan deze oppervlaktes/diktes/volumes.</p>

- Verwijder dit asbestmateriaal zo snel mogelijk. Volg de toestand goed op.
- Voer bijkomende staalname(s) uit.

- Eenvoudige handelingen: mag via doe-het-zelf of door werknemer(s) met opleidingsattest eenvoudige handelingen
EH via doe-het zelf
- De palen kunnen voorzichtig losgebeiteld worden , extra bevochtigen om stof te voorkomen
- Standaard dragen van de nodige wegwerp beschermingsmiddelen FFP 3 masker , handschoenen en tyvec CAT III type 5-6
- Bij de gemeente/containerpark afsluitzakken halen om dubbel in te pakken en af te voeren naar het containerpark als hechtgebonden asbestafval.
- Zie ook link Zie <https://ovam.vlaanderen.be/wie-mag-wat-verwijderen>

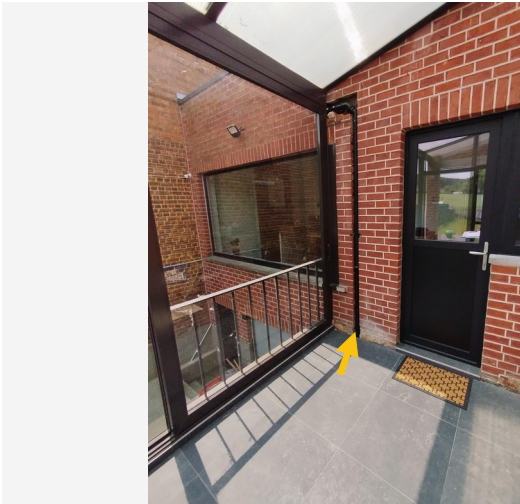
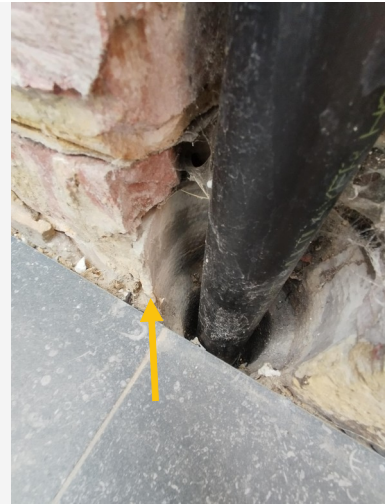
Eindbeoordeling materiaalrisico	Verhoogd materiaalrisico en/of verhoogde kans op vezelvrijgave
---------------------------------	--

Gebondenheid	Categorie 1: hechtgebonden in oorsprong
Asbestsoort (vezeltype)	Alleen chrysotiel
Asbestconcentratie	Laag (< 50%)
Afschermingsgraad van het gehele materiaal	Geheel of deels (ook) vrij aan de binnenlucht
Toestand van het materiaal	Matig beschadigd, matig verweerd

#	Type	Referentie	Resultaat
6.1	Puntmonster	02	Chrysotiel

Beschrijving	restant cementen buis veranda
Omgeving	Binnen
Primaire drager	Vloer
Asbestmateriaal	Buis, koker, leiding, pijp, doorvoer
Bindmiddel van asbestmateriaal	Cement
Gebondenheid op basis van bindmiddel	Hecht
Hoeveelheid (lengte - omtrek - dikte - aantal)	<ul style="list-style-type: none"> • 1,00 m - 30,00 cm - 0,50 cm - 1 stuk
Totaal volume	0,002 m ³
Eenvoudig bereikbaar	<p>Nee</p> <ul style="list-style-type: none"> • Het asbestmateriaal is bedekt (uitgezonderd laag verf, coating, behang, kunststof, textiel) en het wegnemen van het bedekkende materiaal kan niet zonder het bedekkende materiaal te beschadigen.
Bevestigingswijze	<ul style="list-style-type: none"> • Verlijmd, ingegoten, versmeerd
Identificatiemethode	Vaststelling met monsternamen
Destructieve handeling voor identificatie	Nee
Opmerking	<p>Restant van een cementen buis in de veranda. Deze dient als doorvoer.</p> <p>De vermelde oppervlaktes en volumes betreffen een beredeneerde schatting. Er worden geen rechten verleend aan deze oppervlaktes/volumes. De dikte is een schatting die voorkomt uit de monsterplaatsen en is daarom niet altijd representatief</p>

- Zorg voor een veilig beheer. Vermijd het beschadigen van het asbestmateriaal. Controleer de toestand jaarlijks op wijzigingen.
- Scherm in afwachting van verwijdering het asbestmateriaal af van luchtstromingen en verstoring: bijvoorbeeld door het te verpakken, te fixeren, af te dekken, signalisatie - afbakening aan te brengen, ...

- Eenvoudige handelingen: mag via doe-het-zelf of door werknemer(s) met opleidingsattest eenvoudige handelingen
Aangezien de buis niet eenvoudig bereikbaar is, mogen de buisranden afgedekt worden met bouwschuim om zo een veilig beheer te garanderen.

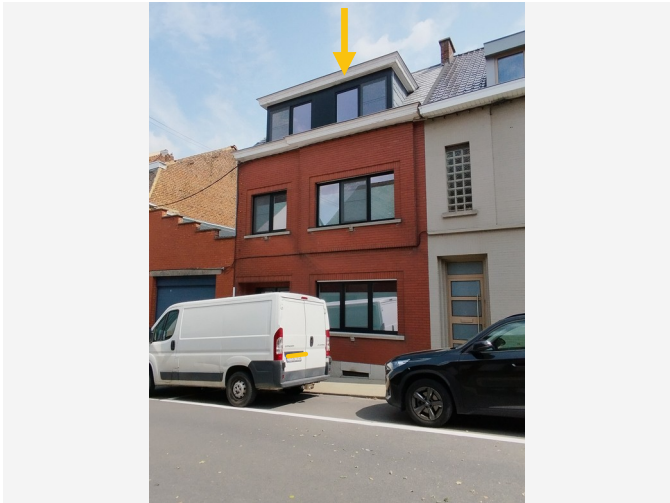
Reden: Het te onderzoeken materiaal situeert zich hoger dan 3,50 m te rekenen vanaf een veilige ondergrond

Uitleg van de asbestdeskundige: de dakbekleding van de dakkapel kon niet geïnspecteerd worden.

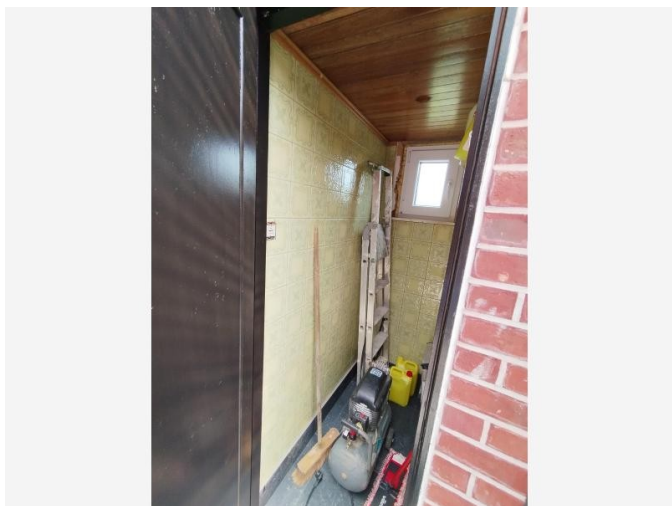
In het inspectieprotocol is een monsternamen van tegellijm verplicht om dit te identificeren als niet-asbesthoudend. Er waren geen bestaande beschadigingen aan de wandtegels om de lijm voldoende te kunnen inspecteren. Om dit af te toetsen is het aangewezen om bij eventuele renovatiewerken aan de tegels verder onderzoek/staalname te laten uitvoeren ter controle.

In uitzonderlijke gevallen kan de lijm waarmee deze zijn vastgehecht asbesthoudend zijn. Gezien het een niet-destructief

onderzoek betreft, werd er geen staal genomen. Bij afbraak van deze tegels, is het aangewezen deze lijm laag te laten analyseren op de aanwezigheid van asbest.

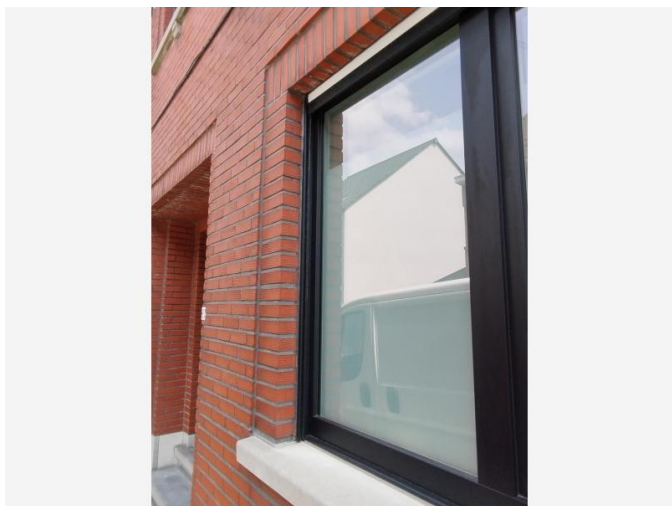
Zachte en elastische siliconen.

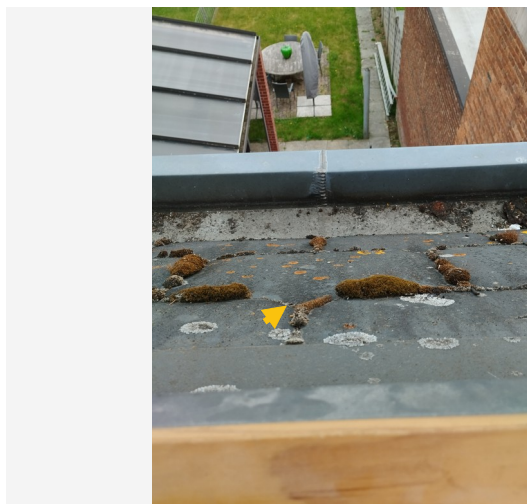
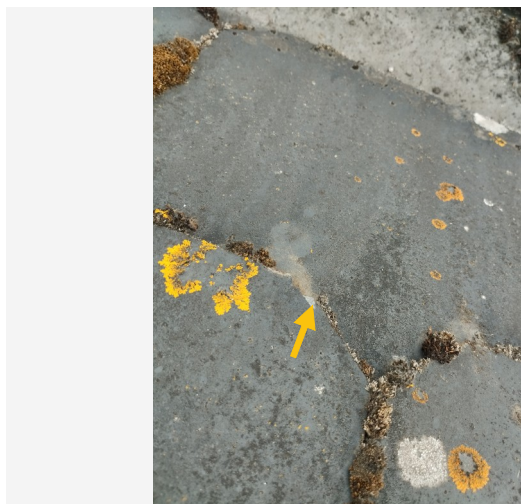
Fiche 14: leien dak

Geen asbest

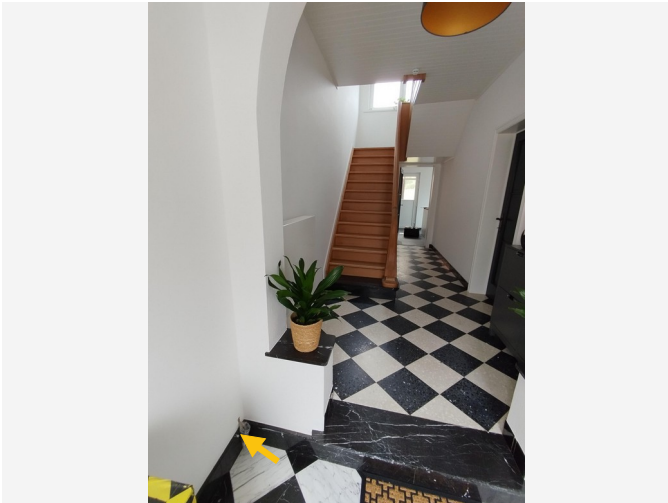
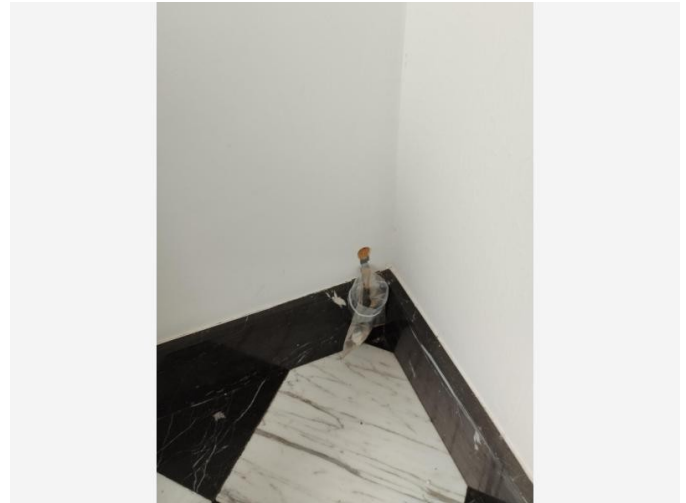
Fiche 15: pleister muren

Geen asbest

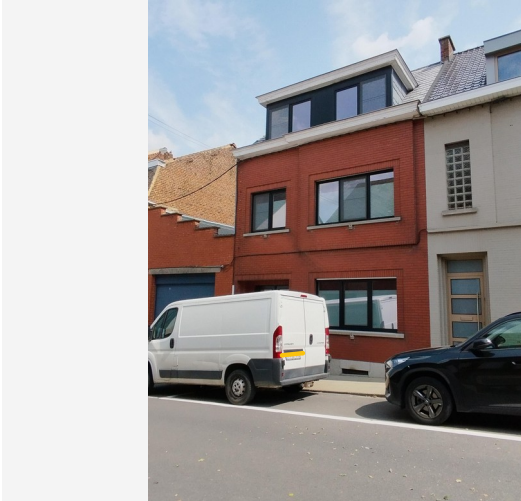
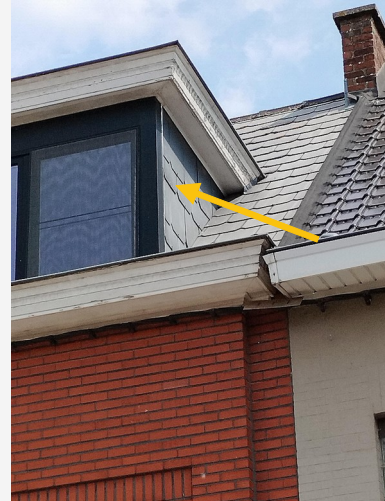
Fiche 16: leien dakkapel

Geen asbest

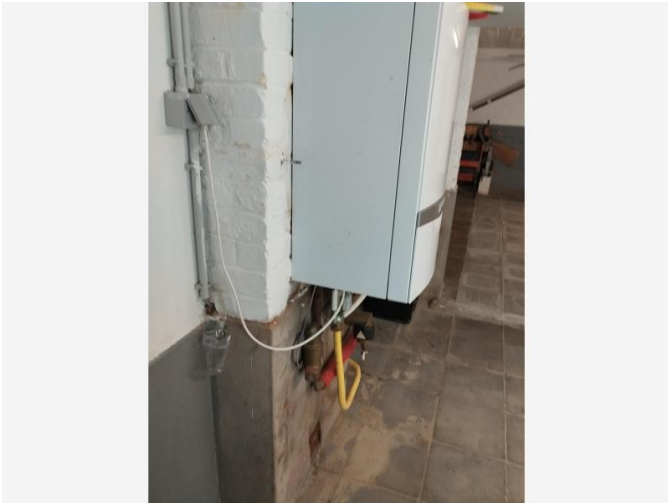
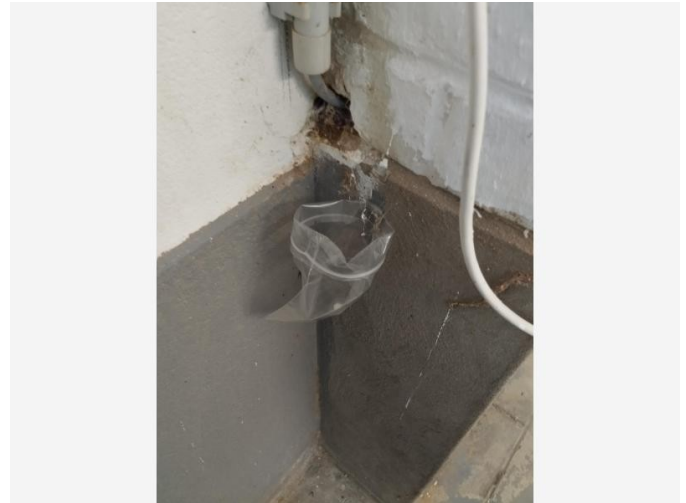
Fiche 17: cementering kelder

Geen asbest

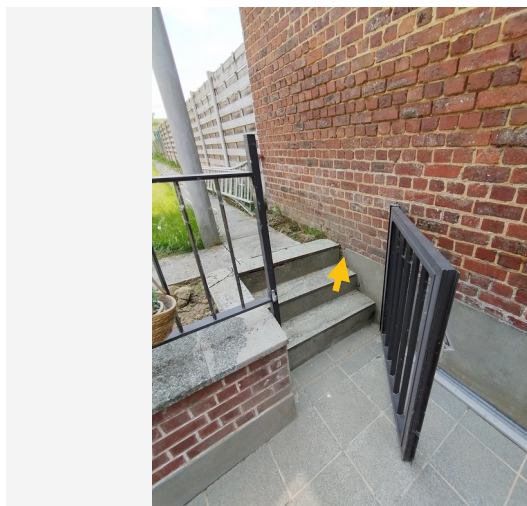
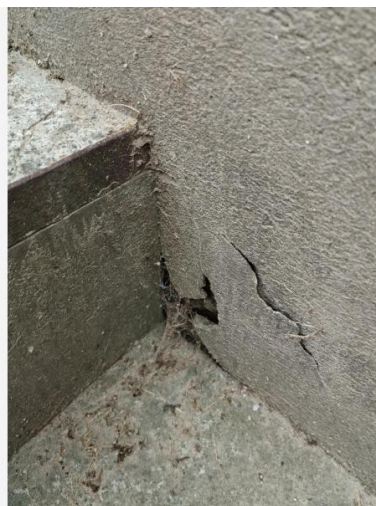
Fiche 18: cementering achtergevel

Geen asbest
