Asbestinventarisatattest

Terlakenweg 14, 2560 Nijlen

Attestnummer : 20250331-000318.000

Uitgegeven op : 31.03.2025

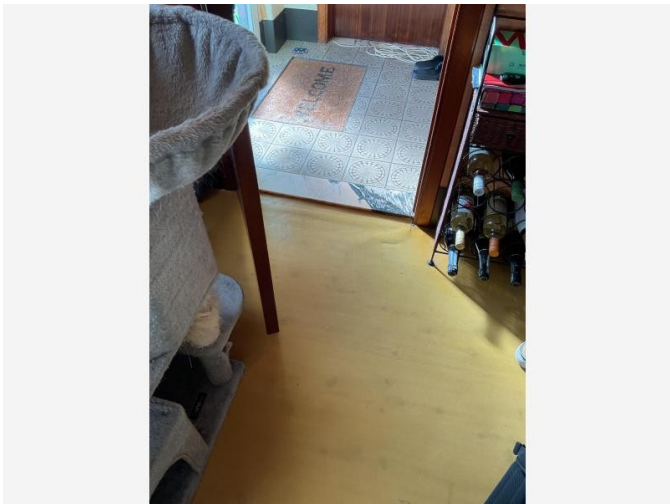
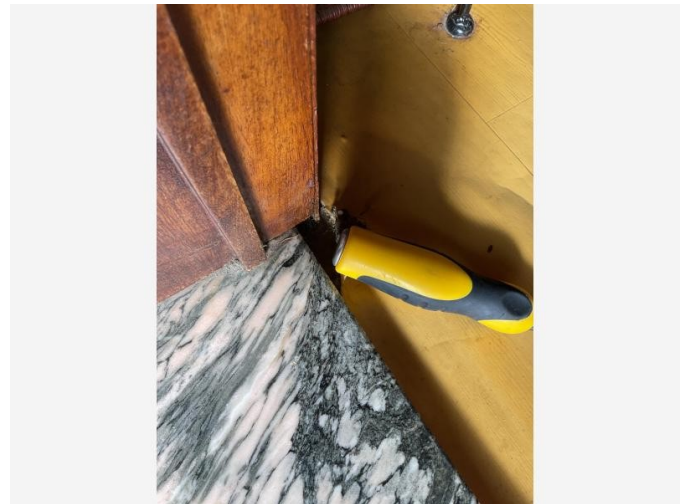
Niet-hechtgebonden asbesttoepassing in een gesloten ruimte. De verwijdering van asbesthoudend vinyl brengt veel kans op een hoge vezelvrijgave tijdens de werken mee en dient daardoor steeds in een hermetische zone te worden verwijderd.

Eindbeoordeling materiaalarisico	Zeer laag materiaalarisico en/of zeer lage kans op vezelvrijgave
Opmerking	Er werd een niet asbestverdachte vinyl aangebracht over dit asbesthoudend vloerzeil.

Gebondenheid	Categorie 2: niet-hechtgebonden met matrix
Asbestsoort (vezeltype)	Alleen chrysotiel
Asbestconcentratie	Hoog ($\geq 50\%$)
Afschermingsgraad van het gehele materiaal	Stootvaste afscherming of omkasting
Toestand van het materiaal	Licht beschadigd, licht verweerd. Intact calciumsilicaatmateriaal of categorie III 'gebondenheid'

#	Type	Referentie	Resultaat
1.1	Puntmonster	MM03	Chrysotiel

Beschrijving	Onderste laag vinyl in keuken
Omgeving	Binnen
Primaire drager	Vloer
Asbestmateriaal	Prefab - afwerking - Vloerzeil
Bindmiddel van asbestmateriaal	Karton - papier - viltachtig
Gebondenheid op basis van bindmiddel	Niet-hechtgebonden
Hoeveelheid (oppervlakte - aantal)	• 18,00 m ² - 1 stuk
Totale oppervlakte	18,00 m ²
Eenvoudig bereikbaar	Ja
Bevestigingswijze	• Verlijmd, ingegoten, versmeerd
Identificatiemethode	Vaststelling met monstername
Destructieve handeling voor identificatie	Nee

Het asbestmateriaal valt onder de mijlpaal van 2034.

Verwijderen

- Zorg voor een veilig beheer. Vermijd het beschadigen van het asbestmateriaal. Controleer de toestand jaarlijks op wijzigingen.

- Hermetische zone (erkend asbestverwijderaar)
Contacteer een erkend asbestverwijderaar voor deze werken.

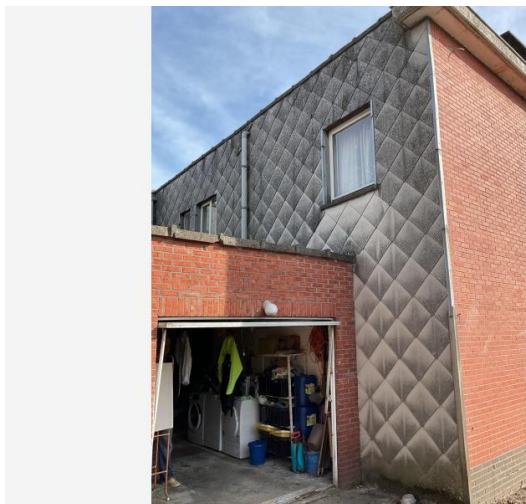
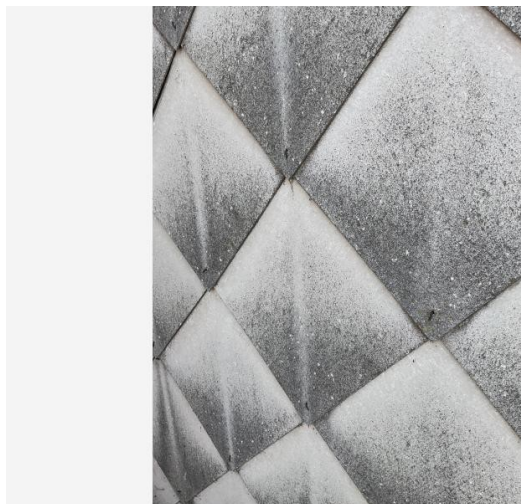
Eindbeoordeling materiaalrisico	Verhoogd materiaalrisico en/of verhoogde kans op vezelvrijgave
---------------------------------	--

Gebondenheid	Categorie 1: hechtgebonden in oorsprong
Asbestsoort (vezeltype)	Crocidoliet aanwezig
Asbestconcentratie	Laag (< 50%)
Afschermingsgraad van het gehele materiaal	Geheel of deels vrij aan de buitenlucht
Toestand van het materiaal	Matig beschadigd, matig verweerd

Beschrijving	Gevelleien tegen achtergevel
Omgeving	Buiten
Primaire drager	Wand buitenschil
Asbestmateriaal	Dak- en gevelbekleding - Lei, shingle
Bindmiddel van asbestmateriaal	Cement
Gebondenheid op basis van bindmiddel	Hecht
Hoeveelheid (oppervlakte - aantal)	• 25,00 m ² - 1 stuk
Totale oppervlakte	25,00 m ²
Eenvoudig bereikbaar	Ja
Bevestigingswijze	• Genageld, geniet
Identificatiemethode	Vaststelling zonder monstername
Destructieve handeling voor identificatie	Nee

Het asbestmateriaal valt onder de mijlpaal van 2034.

Verwijderen

- Zorg voor een veilig beheer. Vermijd het beschadigen van het asbestmateriaal. Controleer de toestand jaarlijks op wijzigingen.
- Hemelwater dat afspoelt van asbestcement daken of gevels kan asbestdeeltjes bevatten. Gebruik het enkel voor gesloten circuits (bv. spoelen toiletten). Reinig na het vervangen van het dak of de gevel de dakgoten en regenwaterput of -ton om asbesthoudend sediment of slib te verwijderen

- Eenvoudige handelingen: mag via doe-het-zelf of door werknemer(s) met opleidingsattest eenvoudige handelingen
Hechtgebonden asbesttoepassing in open lucht. Deze leien mogen verwijderd worden door de particulier bewoner van het pand of door een dakwerker/aannemer in het bezit van de nodige opleidingsattesten.
Gezien de hoogte en situatie is het aan te raden deze verwijdering bij gevelrenovatie te laten uitvoeren door een aannemer of dakwerker met de nodige opleidingsattesten en aangepaste hoogtewerking.
Meer informatie rond de interpretatie van het asbestattest of de verwijderingsmethodes en persoonlijke beschermingsmaatregelen kan gevonden worden in het hoofdstuk “toelichting” van dit asbestattest.

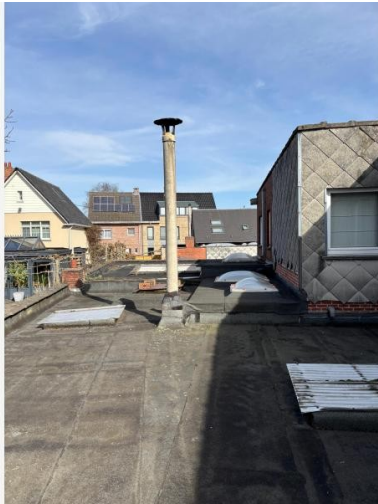
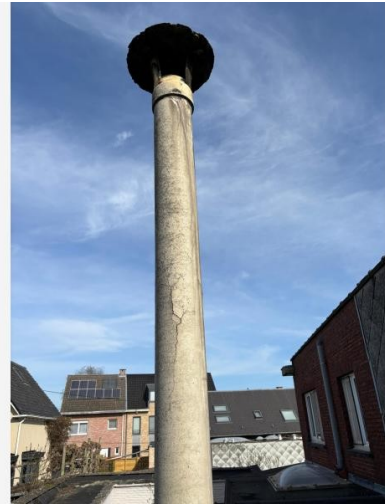
Eindbeoordeling materiaalrisico	Verhoogd materiaalrisico en/of verhoogde kans op vezelvrijgave
---------------------------------	--

Gebondenheid	Categorie 1: hechtgebonden in oorsprong
Asbestsoort (vezeltype)	Crocidoliet aanwezig
Asbestconcentratie	Laag (< 50%)
Afschermingsgraad van het gehele materiaal	Geheel of deels vrij aan de buitenlucht
Toestand van het materiaal	Matig beschadigd, matig verweerd

Beschrijving	Schouwpijp van CV ketel in garage
Omgeving	Buiten
Primaire drager	Plat dak
Asbestmateriaal	Rookgaskanaal
Bindmiddel van asbestmateriaal	Cement
Gebondenheid op basis van bindmiddel	Hecht
Hoeveelheid (lengte - omtrek - dikte - aantal)	<ul style="list-style-type: none">• 2,50 m - 80,00 cm - 1,00 cm - 1 stuk
Totaal volume	0,02 m ³
Eenvoudig bereikbaar	Ja
Bevestigingswijze	<ul style="list-style-type: none">• Verlijmd, ingegoten, versmeerd
Identificatiemethode	Vaststelling zonder monsternamen
Destructieve handeling voor identificatie	Nee

Het asbestmateriaal valt onder de mijlpaal van 2034.

Verwijderen

- Zorg voor een veilig beheer. Vermijd het beschadigen van het asbestmateriaal. Controleer de toestand jaarlijks op wijzigingen.

- Eenvoudige handelingen: mag via doe-het-zelf of door werknemer(s) met opleidingsattest eenvoudige handelingen
Hechtgebonden asbesttoepassing in open lucht.

Deze kan zonder beschadigen worden weggenomen door het voorzichtig afbreken van het steense schouwwerk rondom.

Contacteer bij voorkeur een dakwerker of aannemer om deze werken uit te voeren.

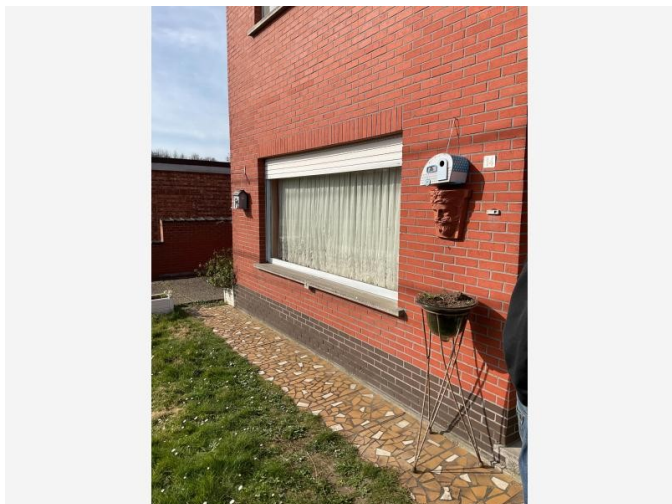
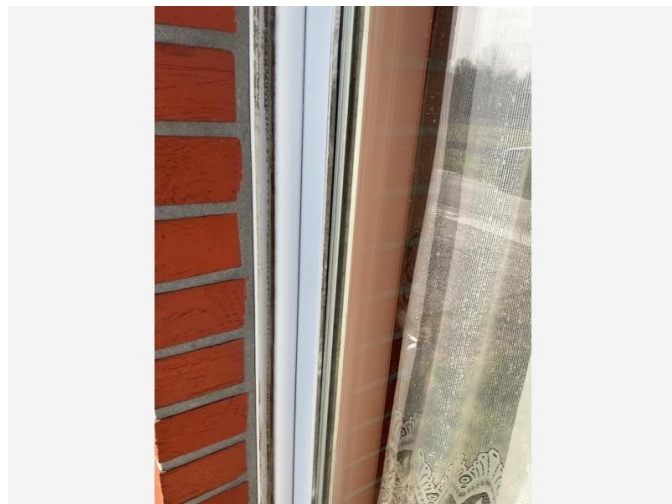
Eindbeoordeling materiaalrisico	Laag materiaalrisico en/of verlaagde kans op vezelvrijgave
---------------------------------	--

Gebondenheid	Categorie 1: hechtgebonden in oorsprong
Asbestsoort (vezeltype)	Amfibool aanwezig, uitgezonderd crocidoliet
Asbestconcentratie	Laag (< 50%)
Afschermingsgraad van het gehele materiaal	Geheel of deels (ook) vrij aan de binnenlucht
Toestand van het materiaal	Licht beschadigd, licht verweerd. Intact calciumsilicaatmateriaal of categorie III 'gebondenheid'

Beschrijving	Mastiek tussen raamkader en glas
Omgeving	Grenst aan binnen- en buitenlucht
Primaire drager	Wandopening verticaal (raam, deur, ...)
Asbestmateriaal	In-situ afwerkingslagen - Pasta, stopverf, voegsel, stopsel, vulsel, mastiek, kitten, ...
Bindmiddel van asbestmateriaal	Kitten, mastiek, pasta
Gebondenheid op basis van bindmiddel	Hecht
Hoeveelheid (gewicht - aantal)	<ul style="list-style-type: none">• 15,00 kg - 1 stuk
Totaal gewicht	15,00 kg
Eenvoudig bereikbaar	Ja
Bevestigingswijze	<ul style="list-style-type: none">• Verlijmd, ingegoten, versmeerd
Identificatiemethode	Vaststelling zonder monstername
Destructieve handeling voor identificatie	Nee

Het asbestmateriaal valt onder de mijlpaal van 2040.

Zorgvuldig beheren

- Zorg voor een veilig beheer. Vermijd het beschadigen van het asbestmateriaal. Controleer de toestand jaarlijks op wijzigingen.

- Eenvoudige handelingen: mag via doe-het-zelf of door werknemer(s) met opleidingsattest eenvoudige handelingen
Hechtgebonden asbesttoepassing dewelke van nature een lage kans heeft op vezelemissie bij manipulatie. De aan te raden verwijderingsmethode is om de werken uit te voeren bij het vervangen van de ramen. Hierna kunnen de raamprofielen worden verwijderd van de glaspakketten (onder bevochtiging) en kan de mastiek apart worden gesorteerd en afgevoerd als asbesthoudend afval.

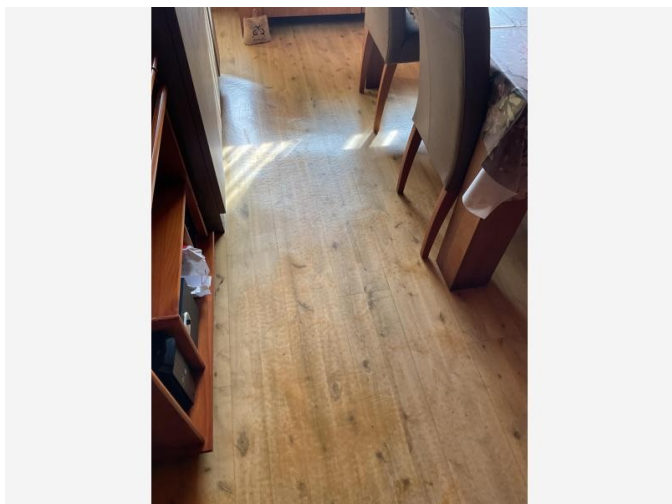
Vrije foto

Op de gelijkvloers werden op alle vloeren, met uitzondering van de garage, werden bedekt met vinylzeilen. Tijdens een niet destructief plaatsbezoek kan niet uitgesloten worden dat de asbestverdachte vinyl uit keuken nergens anders meer voorkomen.

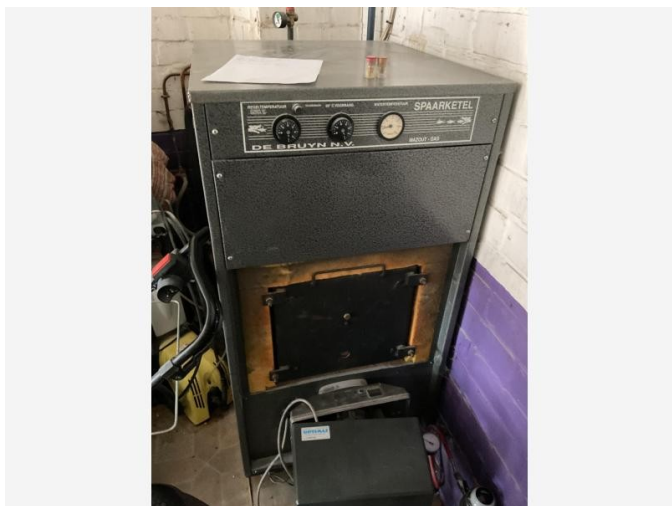
Vrije foto

Extern geen asbesthoudende materialen aangetroffen. Het is echter niet uit te sluiten dat intern geen asbesthoudende onderdeeljes gebruikt werden (pakkingen, koord, beschermplaatjes). Bij vernieuwing van warmteketel, is het aangeraden deze in zijn geheel af te voeren.

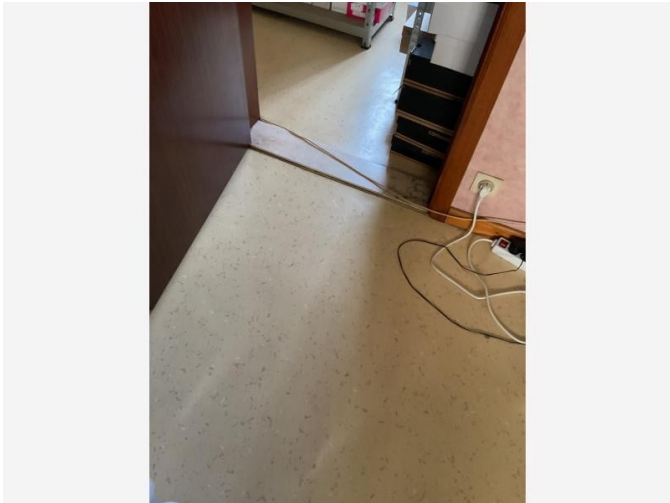
Vrije foto

Er werden verschillende soorten vinyl aangetroffen op de 1e verdieping. Hier werden geen asbestverdachte varianten tussen aangetroffen. Er kon in elke ruimte tot de vloerchape onderzocht worden.

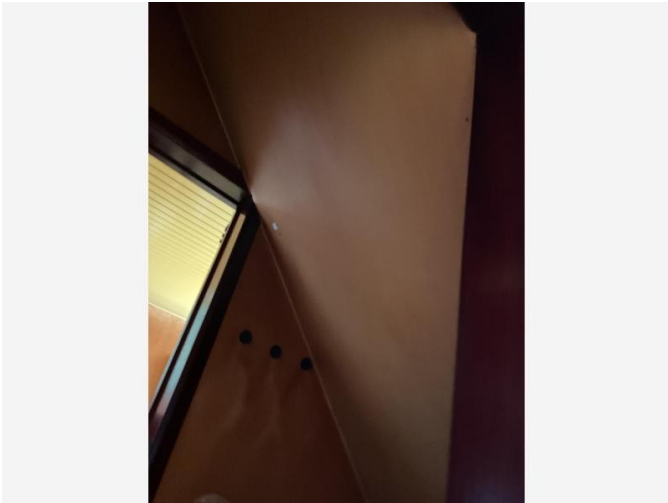
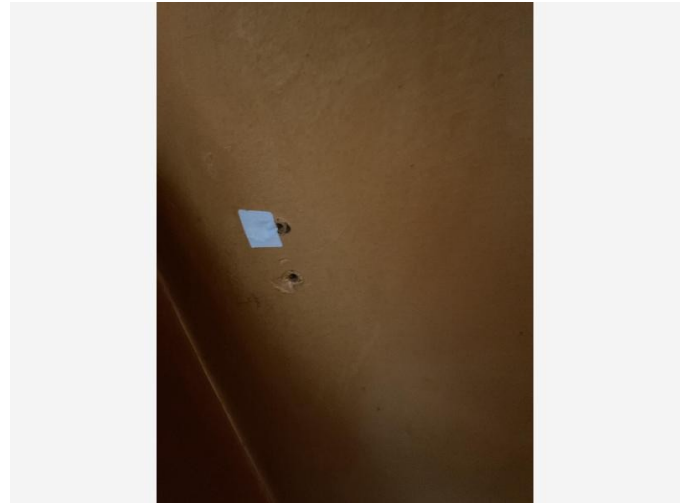
Fiche 8: Pleisterwerk plafonds

Geen asbest

#	Type	Referentie	Resultaat
8.1	Mengmonster	MM02	Geen asbest

Beschrijving	Pleisterwerk plafonds
Omgeving	Binnen
Primaire drager	Plafond
Bindmiddel van materiaal	Gips - kalk
Gebondenheid op basis van bindmiddel	Niet-hechtgebonden
Hoeveelheid (oppervlakte - dikte - aantal)	• 7,00 m ² - 1,50 cm - 1 stuk
Totaal volume	0,105 m ³
Identificatiemethode	Vaststelling met monstername
Destructieve handeling voor identificatie	Nee
Opmerking	Niet aangeduide plafonds werden verlaagd met niet asbestverdachte materialen.

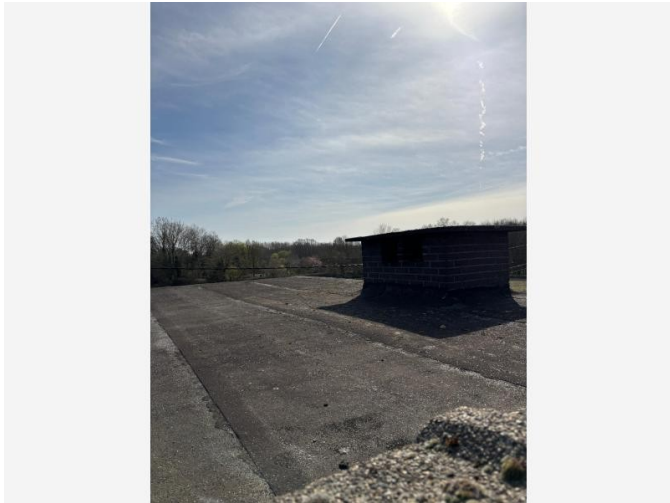
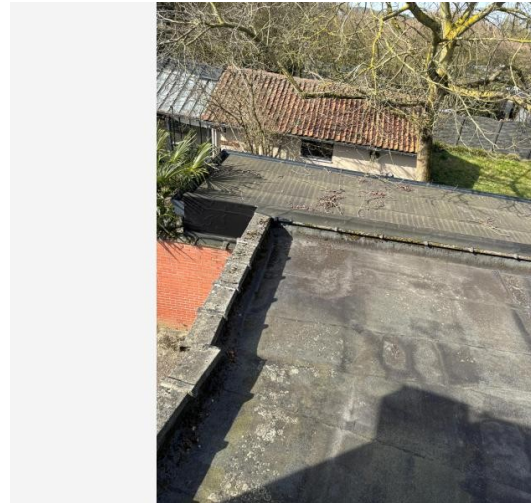
Fiche 9: Roofing platte daken

Geen asbest

#	Type	Referentie	Resultaat
9.1	Puntmonster	MM04	Geen asbest

Beschrijving	Roofing platte daken
Omgeving	Buiten
Primaire drager	Plat dak
Bindmiddel van materiaal	Bitumen (roofing, teer, asfalt)
Gebondenheid op basis van bindmiddel	Hecht
Hoeveelheid (oppervlakte - aantal)	• 72,00 m ² - 1 stuk
Totale oppervlakte	72,00 m ²
Identificatiemethode	Vaststelling met monstername
Destructieve handeling voor identificatie	Nee

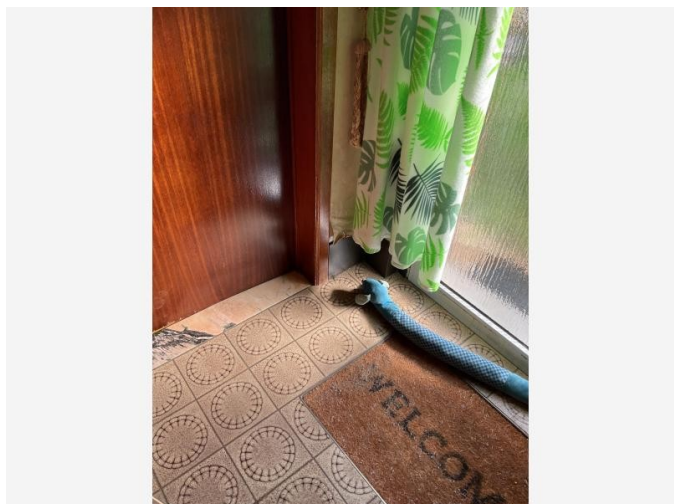
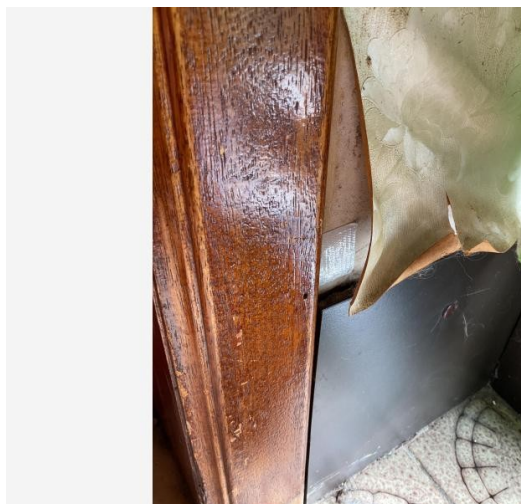
Fiche 10: Pleisterwerk muren

Geen asbest

#	Type	Referentie	Resultaat
10.1	Mengmonster	MM01	Geen asbest

Beschrijving	Pleisterwerk muren
Omgeving	Binnen
Primaire drager	Binnenwand
Bindmiddel van materiaal	Gips - kalk
Gebondenheid op basis van bindmiddel	Niet-hechtgebonden
Hoeveelheid (oppervlakte - dikte - aantal)	• 240,00 m ² - 1,00 cm - 1 stuk
Totaal volume	2,40 m ³
Identificatiemethode	Vaststelling met monstername
Destructieve handeling voor identificatie	Nee
