Asbestinventarisat attest

Auwegemvaart 57, 2800 Mechelen

Attestnummer : 20250410-000213.002

Niet-asbestveilig

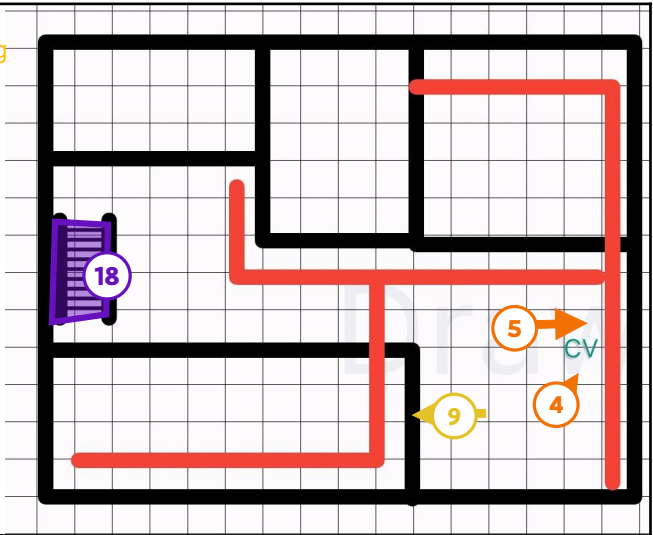
Plan 1.8: Kelder

de bakelieten toepassingen zijn op verschillende plaatsen aanwezig

Beschrijving	Type	Actie
4. HVAC-installatie: asbesthoudend en visueel zichtbaar (pakking)	Asbestmateriaal	Verwijderen
5. Roetluik kelder	Asbestmateriaal	Verwijderen
6. Bakeliet zekeringskastjes/schakelaars/verdeeldoos kelder en slaapkamer	Asbestmateriaal	Zorgvuldig beheren
9. AC afvoerbuis (visueel vastgesteld)	Asbestmateriaal	Zorgvuldig beheren
18. Vinylvloer trap kelder niet verdacht	Advies	-

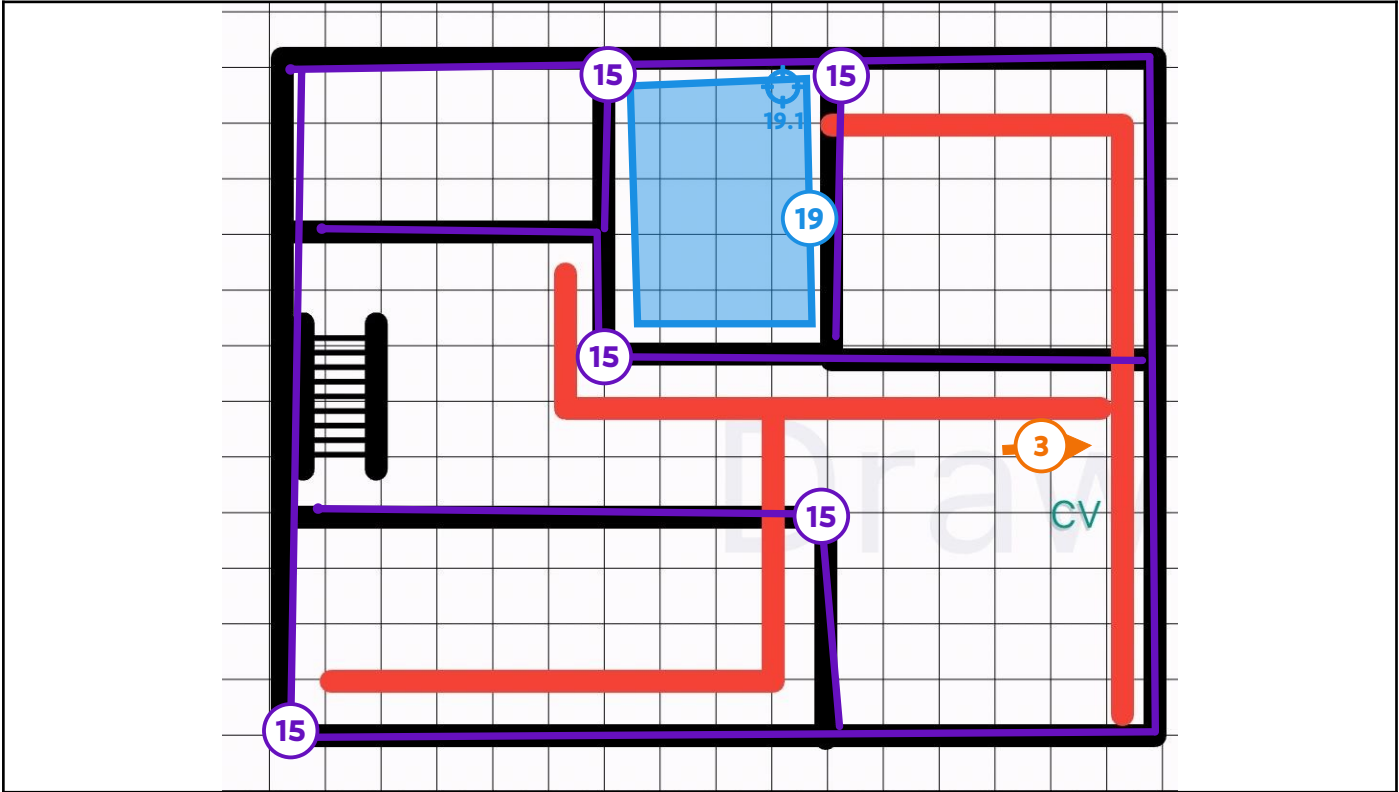
Plan 1.9: Kelder

Beschrijving	Type	Actie
3. Pakkingen tussen flenzen	Asbestmateriaal	Verwijderen
15. Betonnen Boording kelder	Advies	-
19. Plafondpleister	Geen asbest	-
19.1 Code: S2	Mengmonster	-

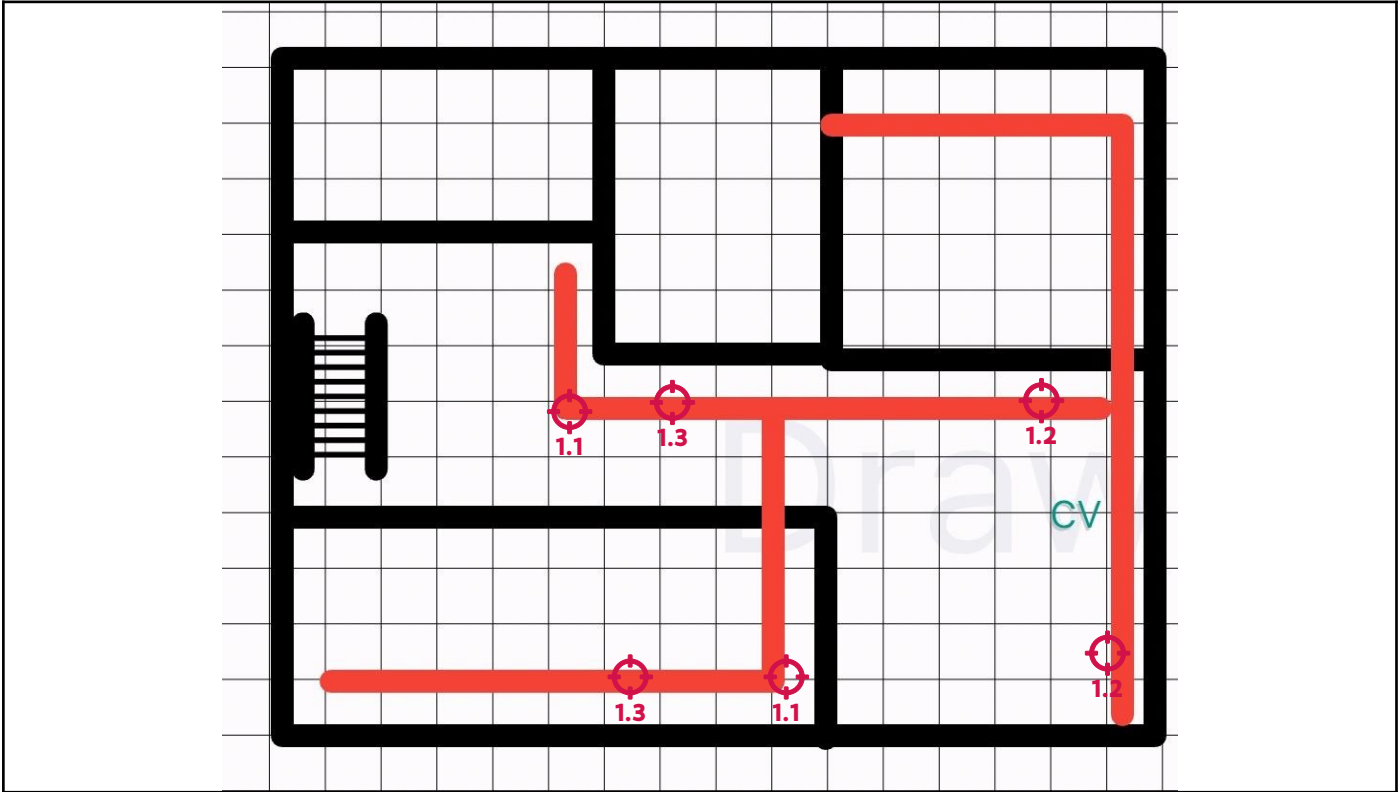
Plan 1.10: Kelder

Beschrijving	Type	Actie
1. Leidingisolatie: verdacht (staalname).	Asbestmateriaal	Dringend verwijderen
1.1 Code: Bochten	Mengmonster	-
1.2 Code: Rechte stukken A	Mengmonster	-
1.3 Code: Rechte stukken B	Mengmonster	-

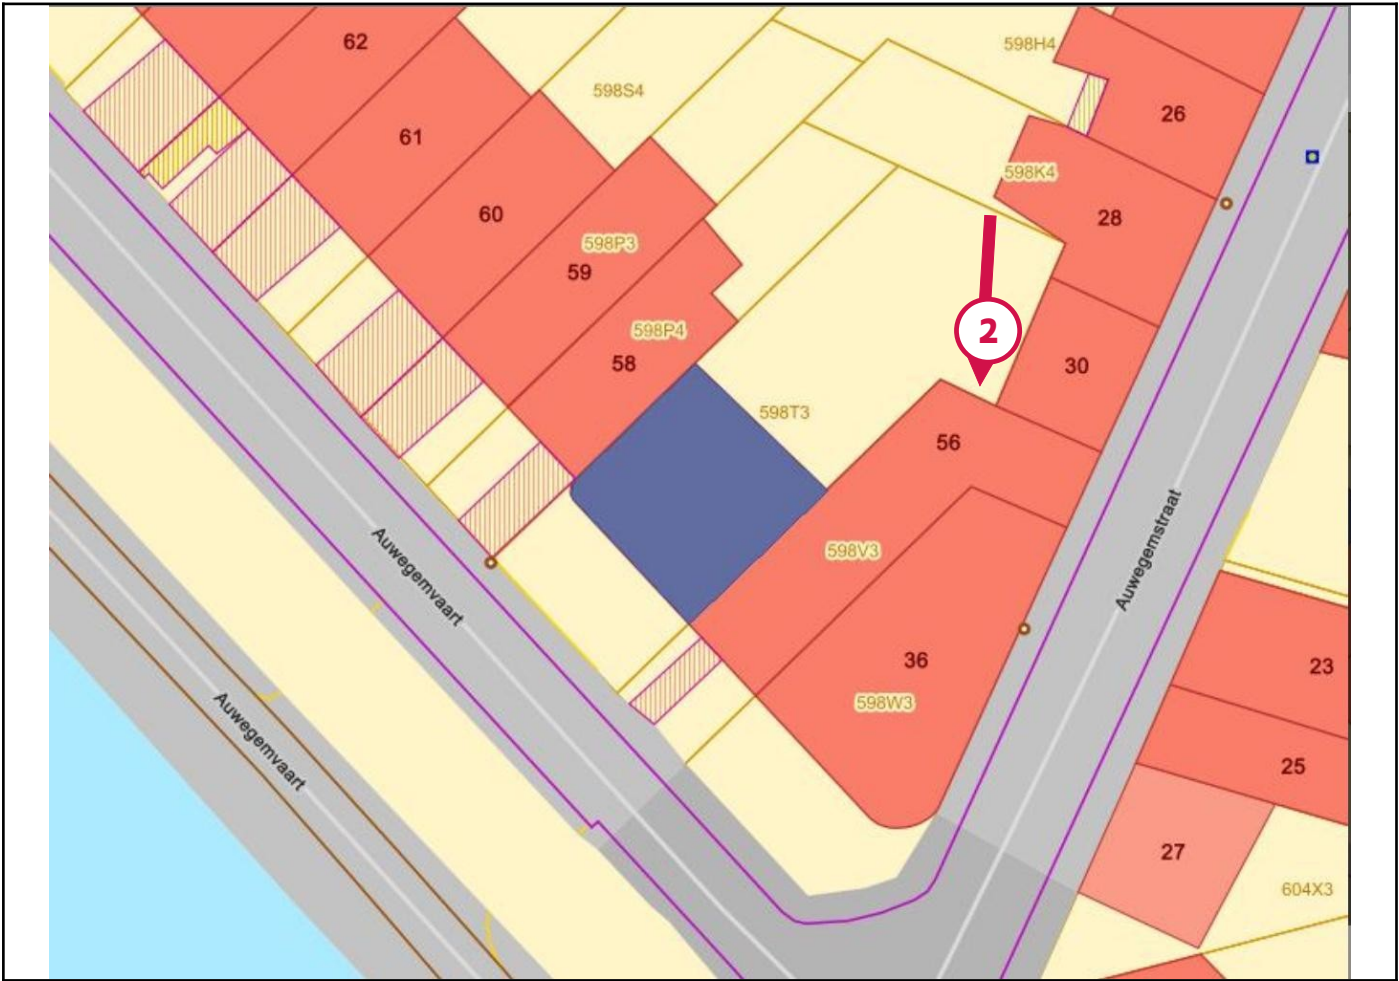
Plan 1.13: Plan situering asbestafval

Beschrijving	Type	Actie
2. Asbestcement afval	Asbestmateriaal	Dringend verwijderen

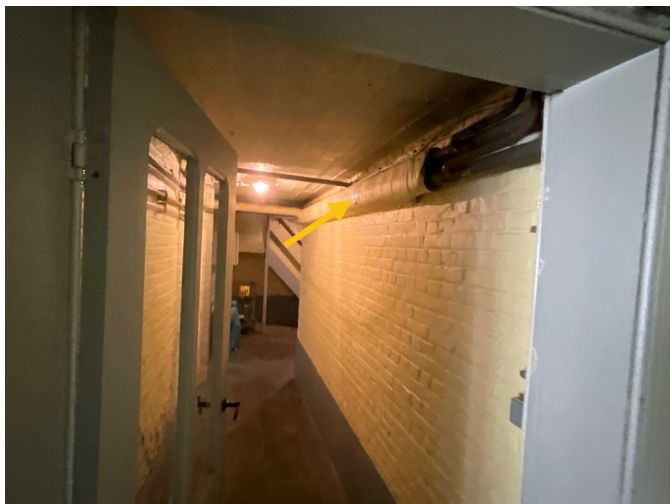
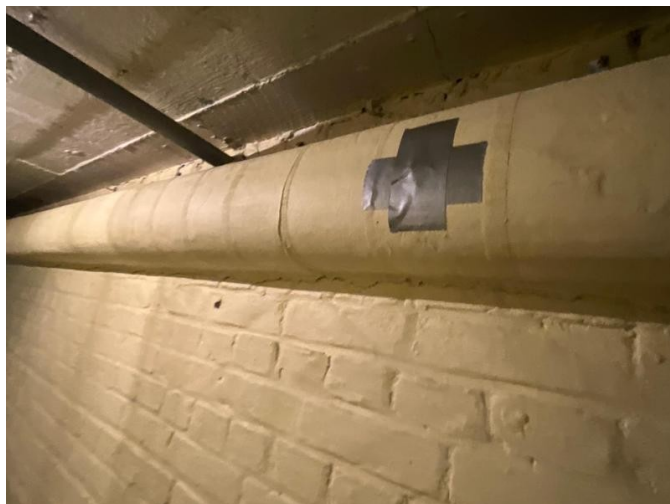
De leidingisolatie dient zsm te worden verwijderd wegens slechte toestand op verschillende plaatsen.

Eindbeoordeling materiaalrisico	Hoog materiaalrisico en/of hoge kans op vezelvrijgave
Opmerking	Op enkele plaatsen is de isolatie heel verweerd, deze brokkelt af.

Gebondenheid	Categorie 2: niet-hechtgebonden met matrix
Asbestsoort (vezeltype)	Amfibool aanwezig, uitgezonderd crocidoliet
Asbestconcentratie	Hoog ($\geq 50\%$)
Afschermingsgraad van het gehele materiaal	Geheel of deels (ook) vrij aan de binnenlucht
Toestand van het materiaal	Zwaar beschadigd, zwaar verweerd

#	Type	Referentie	Resultaat
1.1	Mengmonster	Bochten	Amosiet, Chrysotiel
1.2	Mengmonster	Rechte stukken A	Amosiet, Chrysotiel
1.3	Mengmonster	Rechte stukken B	Amosiet, Chrysotiel

Beschrijving	Leidingisolatie: verdacht (staalname).
Omgeving	Binnen
Primaire drager	HVAC infrastructuur en uitrusting
Asbestmateriaal	In-situ afwerkingslagen - Thermische isolatie
Bindmiddel van asbestmateriaal	Gips - kalk
Gebondenheid op basis van bindmiddel	Niet-hechtgebonden
Hoeveelheid (lengte - omtrek - dikte - aantal)	<ul style="list-style-type: none"> • 40,00 m - 40,00 cm - 1,00 cm - 1 stuk
Totaal volume	0,16 m ³
Eenvoudig bereikbaar	Ja
Bevestigingswijze	<ul style="list-style-type: none"> • Verlijmd, ingegoten, versmeerd
Identificatiemethode	Vaststelling met monsternamen
Destructieve handeling voor identificatie	Nee
Opmerking	<p>De vermelde lengtes, omtrekken en diktes betreffen een berekende schatting. Er worden geen rechten verleend aan deze lengtes, omtrekken en diktes. De dikte is een schatting die voorkomt uit de monsterplaatsen en is daarom niet altijd representatief.</p> <p>Er werden mengmonsters genomen volgens de richtlijnen van het inspectieprotocol.</p> <p>Er kunnen bijkomende stalen genomen worden om bepaalde zones uit te sluiten</p>

- Scherm in afwachting van verwijdering het asbestmateriaal af van luchtstromingen en verstoring: bijvoorbeeld door het te verpakken, te fixeren, af te dekken, signalisatie - afbakening aan te brengen, ...
- Verwijder dit asbestmateriaal zo snel mogelijk. Volg de toestand goed op.

- Hermetische zone (erkend asbestverwijderaar)
Toepassing mag niet door doe-het-zelf of opgeleid aannemer 8 basis asbest verwijderd worden!

HZ Erkend asbestverwijderaar : Gipsisolatie wordt losgesneden van dragermateriaal (leiding), asbesthoudend gips zal gemakkelijk verbrokkelen en is losgebonden. Om geen asbestvezels te verspreiden naar de omgeving, dient dit in hermetische zone verwijderd te worden.

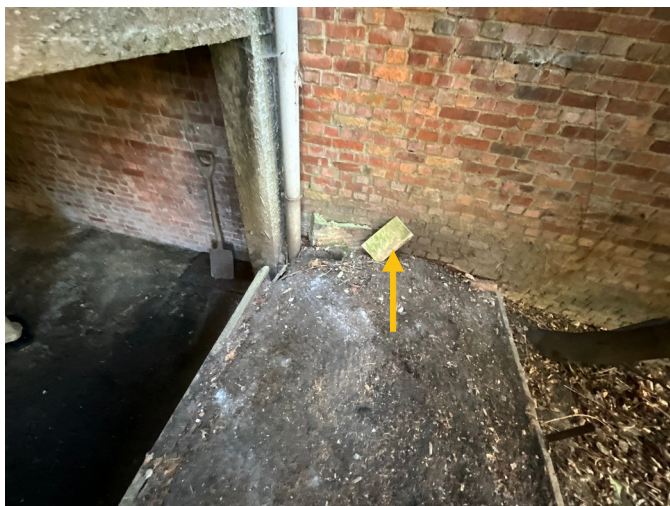
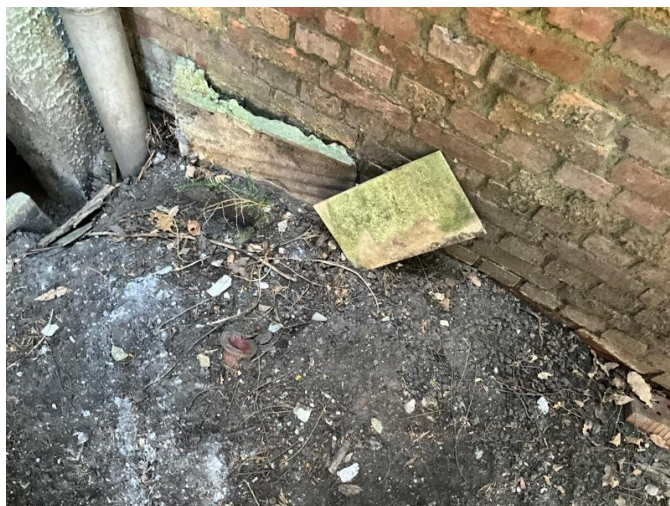
Beschrijving	Asbestcement afval
Type afvalstof	Betreft resten (contaminatie) van verwerking of beschadiging
Type resten (contaminatie)	<ul style="list-style-type: none">• Stukken, fragmenten (los, opliggend)
Besmette materialen	<ul style="list-style-type: none">• Bodem
Bron van de resten	Bron van de resten is niet meer aanwezig
Omgeving	Buiten
Primaire drager	Bodem
Gebondenheid resten	Hecht
Hoeveelheid (gewicht - aantal)	<ul style="list-style-type: none">• 0,20 kg - 1 stuk
Totaal gewicht	0,20 kg
Eenvoudig bereikbaar	Ja
Identificatiemethode	Vaststelling zonder monstername
Opmerking	De vermelde hoeveelheid betreft een beredeneerde schatting. Er worden geen rechten verleend aan deze hoeveelheid.

- Verwijder het asbestafval.

- Eenvoudige handelingen: mag via doe-het-zelf of door werknemer(s) met opleidingsattest eenvoudige handelingen
EH via doe-het zelf

Bij de gemeente of het plaatselijk containerpark kan je afsluitzakken opvragen om het afval dubbel te verpakken en het af te voeren als hechtgebonden materiaal naar het containerpark. Bescherm jezelf voldoende met de nodige PBM's

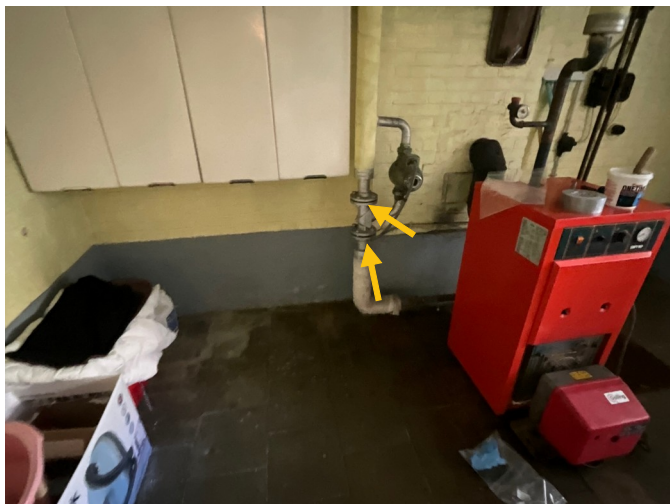
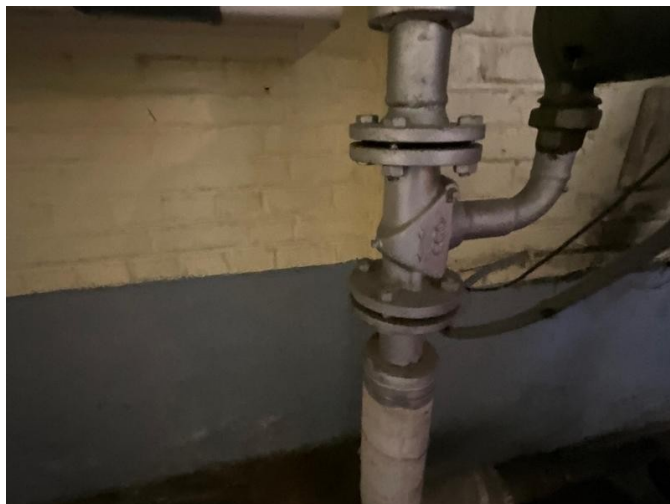
Eindbeoordeling materiaalrisico	Laag materiaalrisico en/of verlaagde kans op vezelvrijgave
---------------------------------	--

- Zorg voor een veilig beheer. Vermijd het beschadigen van het asbestmateriaal. Controleer de toestand jaarlijks op wijzigingen.
- Voer bijkomende staalname(s) uit.

- Eenvoudige handelingen: mag via doe-het-zelf of door werknemer(s) met opleidingsattest eenvoudige handelingen
EH via doe -het zelf: Standaard dragen van de nodige wegwerp beschermingsmiddelen FFP 3 masker, handschoenen en wegwerpovertrek CAT III type 5-6.
Bevochtig het materiaal en verpak in dubbel plastic folie. Bij een eenvoudige handeling zal de leiding doorgeslepen worden en de flens met pakking ongeopend afgevoerd worden.
Eenvoudige handelingen: door opgeleid personeel. Onderhoudstechnici moeten over een attest van eenvoudige handelingen beschikken , jaarlijks 8 u opleiding.

- Hermetische zone (erkend asbestverwijderaar)
Bij HZ wordt de flens ter plaatse geopend en gesaneerd.

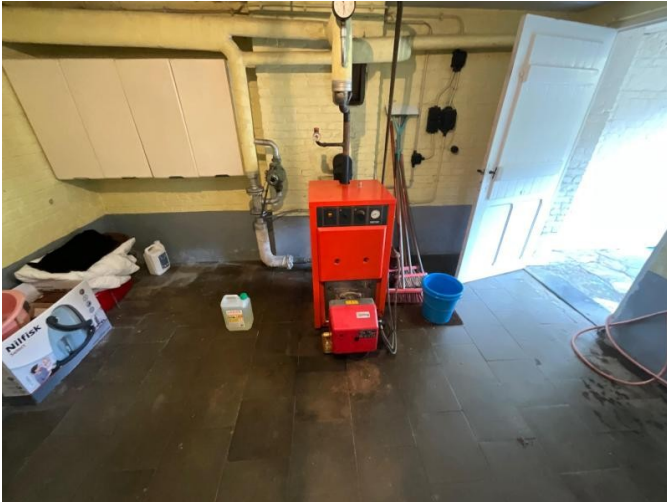
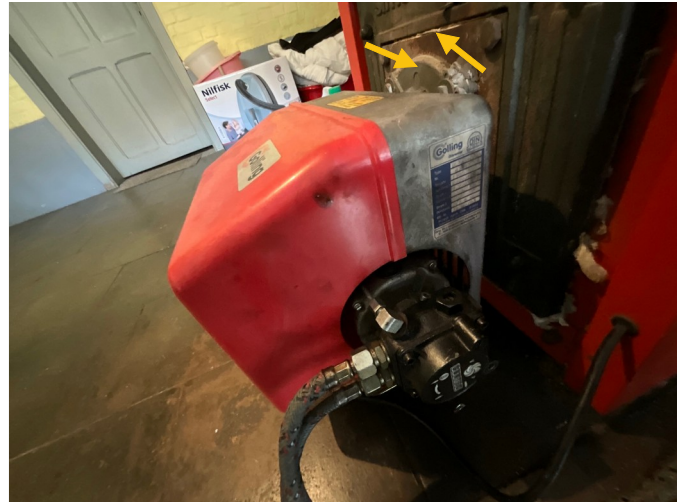
Fiche 4: HVAC-installatie: asbesthoudend en visueel zichtbaar (pakking)

Beschrijving	HVAC-installatie: asbesthoudend en visueel zichtbaar (pakking)
Omgeving	Binnen
Primaire drager	HVAC infrastructuur en uitrusting
Asbestmateriaal	Pakking, dichting
Bindmiddel van asbestmateriaal	Karton - papier - viltachtig
Gebondenheid op basis van bindmiddel	Niet-hechtgebonden
Hoeveelheid (gewicht - aantal)	<ul style="list-style-type: none">• 0,10 kg - 1 stuk
Totaal gewicht	0,10 kg
Eenvoudig bereikbaar	Ja
Bevestigingswijze	<ul style="list-style-type: none">• Geklemd
Identificatiemethode	Vaststelling zonder monstername
Destructieve handeling voor identificatie	Nee
Opmerking	Het asbesthoudend materiaal kon visueel vastgesteld worden. Laat de ketel en brander verder nog controleren door een erkend techniker om al dan niet andere asbesthoudende materialen vast te stellen.

Bevochtigt het materiaal en verpak in dubbel plastic folie. Bij een eenvoudige handeling zal de leiding doorgeslepen worden en de flens met pakking ongeopend afgevoerd worden

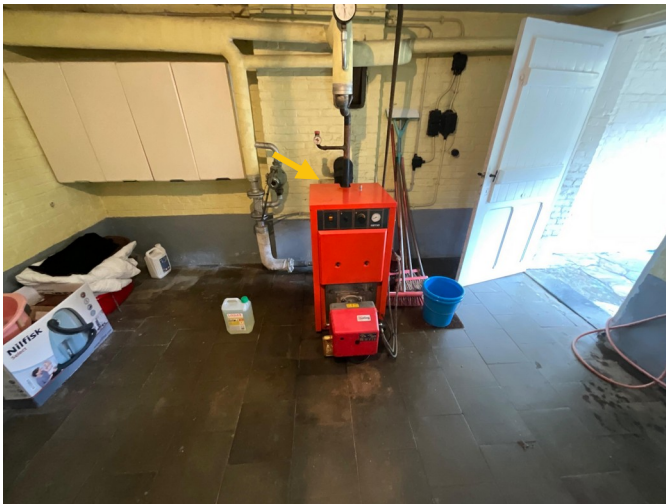
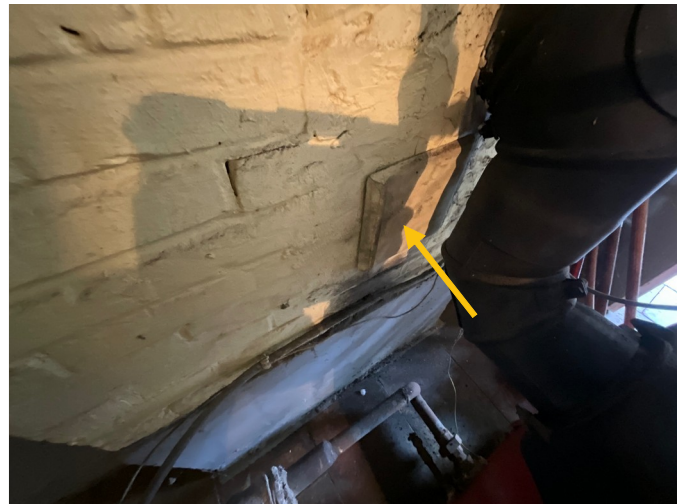
Beschrijving	Roetluik kelder
Omgeving	Binnen
Primaire drager	HVAC infrastructuur en uitrusting
Asbestmateriaal	Brandwerende afsluiting (prefab geheel) - Luik
Bindmiddel van asbestmateriaal	Cement
Gebondenheid op basis van bindmiddel	Hecht
Hoeveelheid (gewicht - aantal)	<ul style="list-style-type: none">• 2,00 kg - 1 stuk
Totaal gewicht	2,00 kg
Eenvoudig bereikbaar	Ja
Bevestigingswijze	<ul style="list-style-type: none">• Geklemd
Identificatiemethode	Vaststelling zonder monstername
Destructieve handeling voor identificatie	Nee
Opmerking	De vermelde oppervlaktes, diktes, gewichten en volumes betreffen een berekende schatting. Er worden geen rechten verleend aan deze oppervlaktes/diktes/volumes.

- Eenvoudige handelingen: mag via doe-het-zelf of door werknemer(s) met opleidingsattest eenvoudige handelingen
Het roetluikje kan voorzichtig uitgeschoven of losgebeiteld worden , extra bevochtigen om stof te voorkomen

Extra bevochtigen van de roetluikkader , beitel rondom , boven en onder voorzichtig los zonder de kader te breken , verpakken in plastic folie en afvoeren als hechtgebonden afval.

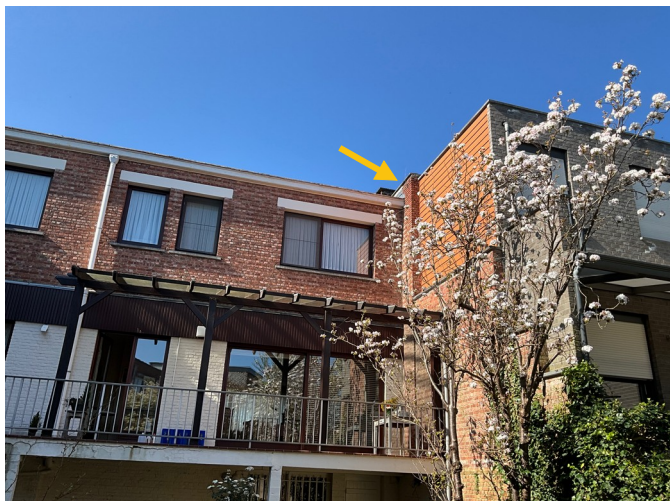
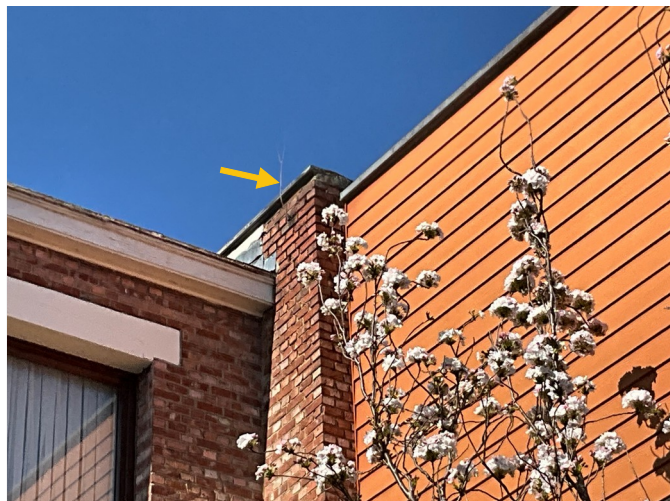
Fiche 7: Dekstenen scheidingsmuur op dak (visueel vastgesteld)

Beschrijving	Dekstenen scheidingsmuur op dak (visueel vastgesteld)
Omgeving	Buiten
Primaire drager	Wand buitenschil
Asbestmateriaal	Deksteen, muurkap - Hol
Bindmiddel van asbestmateriaal	Cement
Gebondenheid op basis van bindmiddel	Hecht
Hoeveelheid (oppervlakte - dikte - aantal)	• 3,00 m ² - 1,00 cm - 1 stuk
Totaal volume	0,03 m ³
Eenvoudig bereikbaar	Ja
Bevestigingswijze	• Verlijmd, ingegoten, versmeerd
Identificatiemethode	Vaststelling zonder monsternamen
Destructieve handeling voor identificatie	Nee
Opmerking	De vermelde oppervlaktes, diktes, gewichten en volumes betreffen een berekende schatting. Er worden geen rechten verleend aan deze oppervlaktes/diktes/volumes. Zonder hoogtewerker kan geen exacte afmeting worden weergegeven.

- Eenvoudige handelingen: mag via doe-het-zelf of door werknemer(s) met opleidingsattest eenvoudige handelingen
EH via doe-het zelf : De dekstenen kunnen voorzichtig losgebeiteld worden , extra bevochtigen om stof te voorkomen

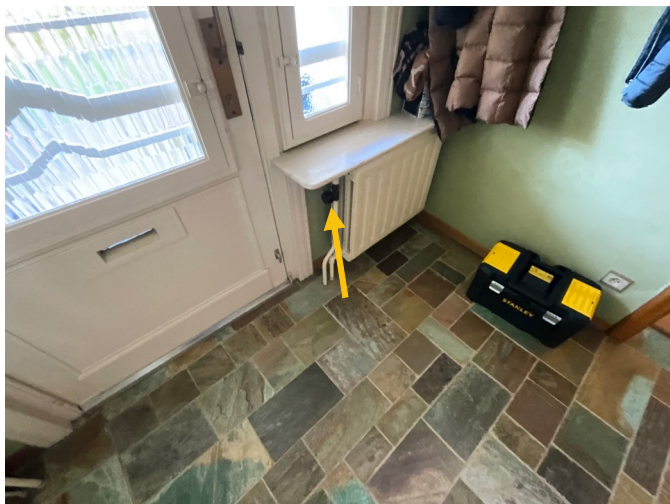
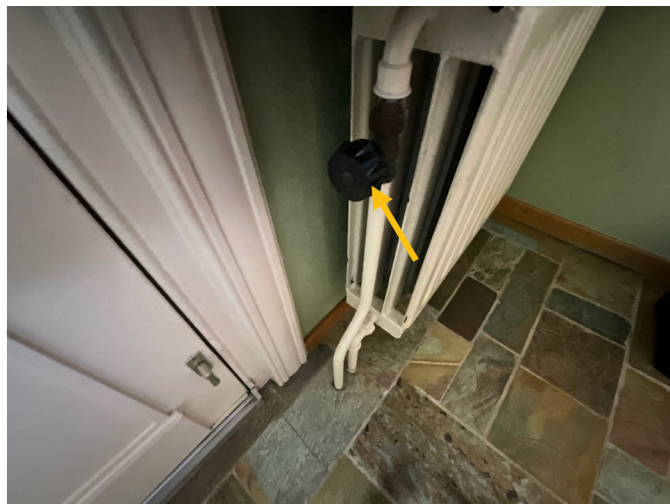
Beschrijving	Bakeliet radiatorknoppen
Omgeving	Binnen
Primaire drager	Communicatie en elektrische infrastructuur en uitrusting
Asbestmateriaal	Plaat, paneel, tablet - Type Bakeliet
Bindmiddel van asbestmateriaal	Kunststof of -hars
Gebondenheid op basis van bindmiddel	Hecht
Hoeveelheid (oppervlakte - dikte - aantal)	<ul style="list-style-type: none"> • 0,06 m² - 1,00 cm - 20 stuks
Totaal volume	0,012 m ³
Eenvoudig bereikbaar	Ja
Bevestigingswijze	<ul style="list-style-type: none"> • Geschroefd
Identificatiemethode	Vaststelling zonder monsternamen
Destructieve handeling voor identificatie	Nee
Opmerking	<p>De toepassingen zijn aanwezig op verschillende plaatsen in de woning.</p> <p>Het is moeilijk te bepalen of de bakeliettoepassingen in de woning ook effectief asbesthoudend zijn (het kan ook gaan om de asbestvrije variant).</p> <p>Er werd geen monster genomen omw. beschadiging aan een elektrisch gerelateerde toepassing, extra controle bij verwijdering van het verdacht materiaal.</p>

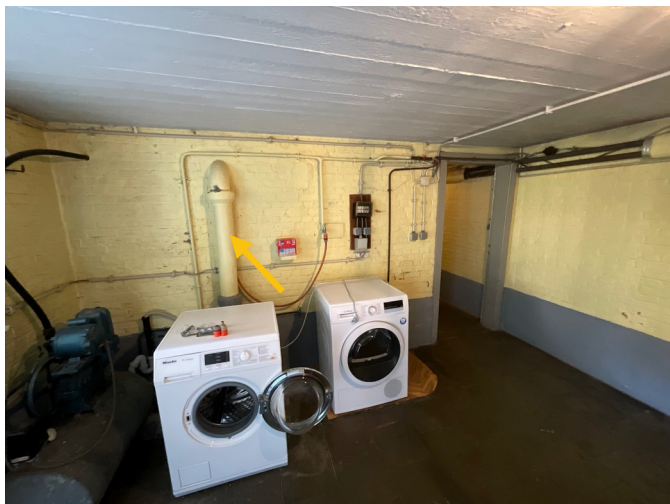
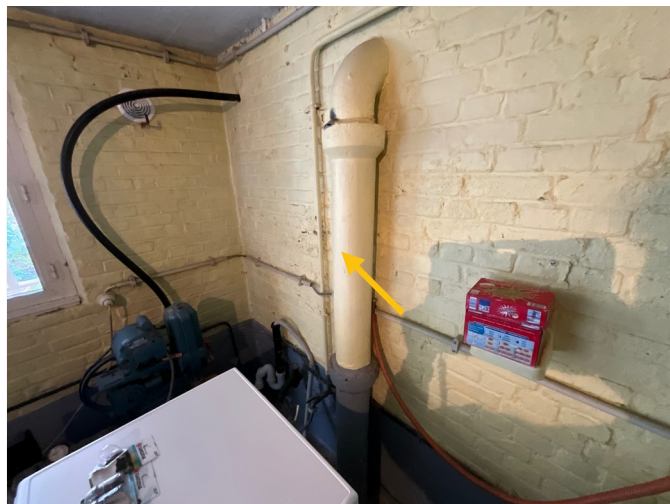
Beschrijving	AC afvoerbuis (visueel vastgesteld)
Omgeving	Binnen
Primaire drager	Sanitaire infrastructuur en uitrusting (toe- en afvoer)
Asbestmateriaal	Buis, koker, leiding, pijp, doorvoer
Bindmiddel van asbestmateriaal	Cement
Gebondenheid op basis van bindmiddel	Hecht
Hoeveelheid (lengte - omtrek - dikte - aantal)	<ul style="list-style-type: none">1,50 m - 40,00 cm - 1,00 cm - 1 stuk
Totaal volume	0,006 m ³
Eenvoudig bereikbaar	Ja
Bevestigingswijze	<ul style="list-style-type: none">Verlijmd, ingegoten, versmeerd
Identificatiemethode	Vaststelling zonder monstername
Destructieve handeling voor identificatie	Nee
Opmerking	De vermelde oppervlaktes, diktes, gewichten en volum es betreffen een beredeneerde schatting. Er worden geen rechten verleend aan deze oppervlaktes/diktes/volumes.

- Eenvoudige handelingen: mag via doe-het-zelf of door werknemer(s) met opleidingsattest eenvoudige handelingen
EH via doe-het zelf
De buis kan voorzichtig losgebeiteld worden , extra bevochtigen om stof te voorkomen
Standaard dragen van de nodige wegwerp beschermingsmiddelen FFP 3 masker , handschoenen en tyvec CAT III type 5-6
Bij de gemeente/containerpark afsluitzakken halen om dubbel in te pakken en af te voeren naar het containerpark als hechtgebonden asbestafval.
