Asbestinventarisatattest

Nederzwijnaarde 45, 9052 Gent

Attestnummer : 20250617-000379.000

Asbestveilig (maar niet asbestvrij)

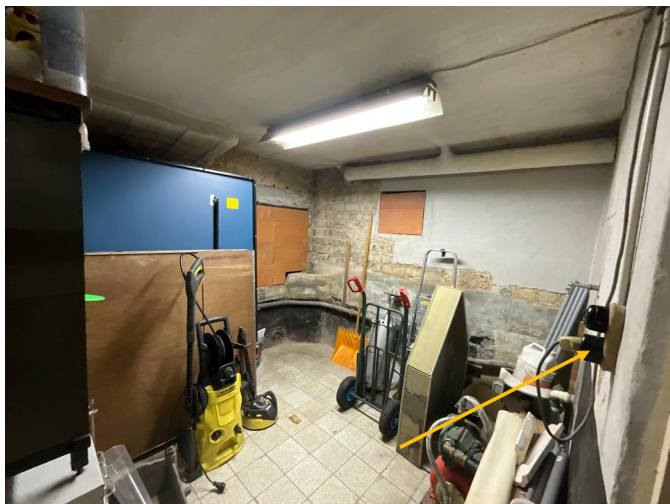
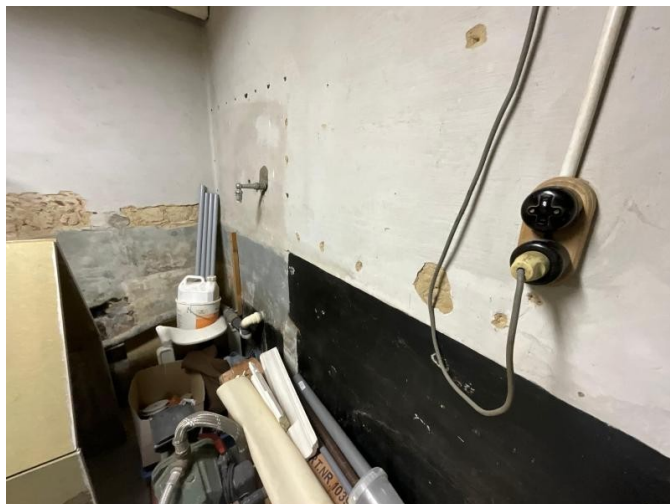
In de kelder bevinden er zich bakelieten schakelaars en stopcontacten.

Het asbestmateriaal valt onder de mijlpaal van 2040.

Eindbeoordeling materiaalisico	Laag materiaalisico en/of verlaagde kans op vezelvrijgave
--------------------------------	---

Gebondenheid	Categorie 1: hechtgebonden in oorsprong
Asbestsoort (vezeltype)	Crocidoliet aanwezig
Asbestconcentratie	Laag (< 50%)
Afschermingsgraad van het gehele materiaal	Geheel of deels (ook) vrij aan de binnenlucht
Toestand van het materiaal	Onbeschadigd, niet verweerd

Beschrijving	Uitrusting: bakeliet electra.
Omgeving	Binnen
Primaire drager	Binnenwand
Asbestmateriaal	Plaat, paneel, tablet - Type Bakeliet
Bindmiddel van asbestmateriaal	Kunststof of -hars
Gebondenheid op basis van bindmiddel	Hecht
Hoeveelheid (oppervlakte - dikte - aantal)	• 0,20 m ² - 2,00 cm - 1 stuk
Totaal volume	0,004 m ³
Eenvoudig bereikbaar	Ja
Bevestigingswijze	• Geschroefd
Identificatiemethode	Vaststelling zonder monstername
Destructieve handeling voor identificatie	Nee
Opmerking	Alle electra van hetzelfde type afgebeeld op de foto vallen onder deze brandfiche en worden niet afzonderlijk aangeduid op het plan.

- Zorg voor een veilig beheer. Vermijd het beschadigen van het asbestmateriaal. Controleer de toestand jaarlijks op wijzigingen.

- Eenvoudige handelingen: mag via doe-het-zelf of door werknemer(s) met opleidingsattest eenvoudige handelingen
Indien u dit als doe-het-zelfer zelf wenst te verwijderen dient u de nodige voorzorgsmaatregelen te nemen:
Informeer u op voorhand bij uw plaatselijk recyclagepark welke maatregelen u kunt treffen voor een veilig transport en afgave of ophaling van de asbesttoepassing. Vaak hebben recyclageparken specifieke zakken en beschermkledij ter beschikking.
Draag bij voorkeur een beschermend wegwerppak, een mondmasker (aangeraden type FFP3) en wegwerphandschoenen. Vermijd stofvorming door het asbestmateriaal te bevochtigen of op voorhand te fixeren.

Gebruik geen mechanische werktuigen zoals slijpschijven en boormachines bij het demonteren aangezien

dit asbesthoudend stof veroorzaakt.

Indien dit door een vakman wordt vervangen, dient de vakman op het asbesthoudend karakter van deze type electra te worden geduid.

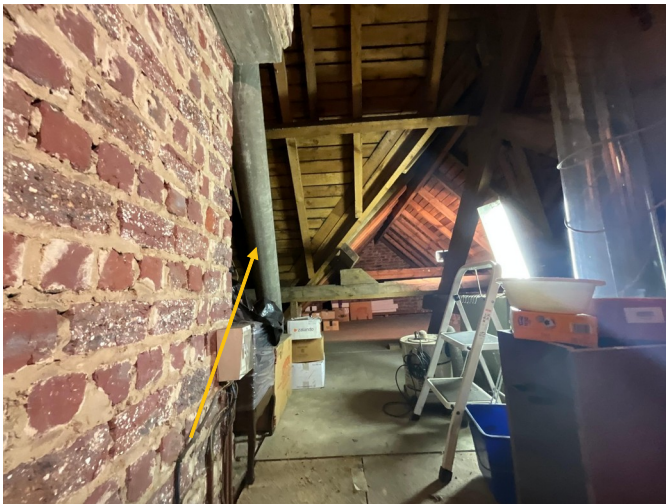
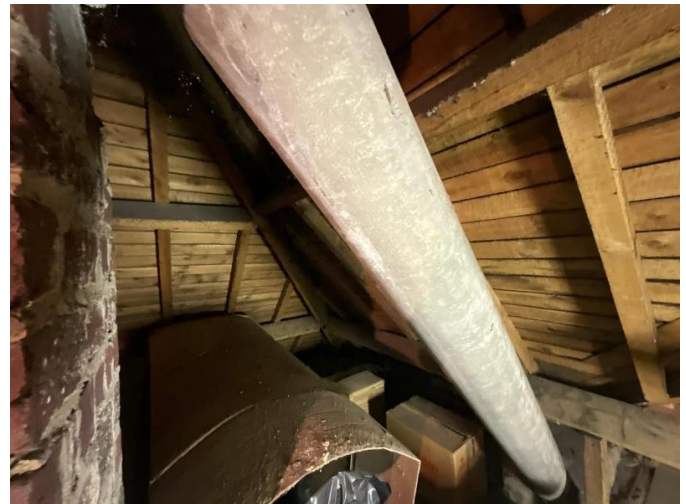
Het asbestmateriaal valt onder de mijlpaal van 2040.

Eindbeoordeling materiaalrisico	Laag materiaalrisico en/of verlaagde kans op vezelvrijgave
---------------------------------	--

Gebondenheid	Categorie 1: hechtgebonden in oorsprong
Asbestsoort (vezeltype)	Crocidoliet aanwezig
Asbestconcentratie	Laag (< 50%)
Afschermingsgraad van het gehele materiaal	Geheel of deels (ook) vrij aan de binnenlucht
Toestand van het materiaal	Onbeschadigd, niet verweerd

Beschrijving	Ultrusting: Cementgebonden buizen zolder.
Omgeving	Binnen
Primaire drager	Binnenwand
Asbestmateriaal	Buis, koker, leiding, pijp, doorvoer
Bindmiddel van asbestmateriaal	Cement
Gebondenheid op basis van bindmiddel	Hecht
Hoeveelheid (lengte - omtrek - dikte - aantal)	<ul style="list-style-type: none">• 2,00 m - 50,00 cm - 2,00 cm - 1 stuk
Totaal volume	0,02 m ³
Eenvoudig bereikbaar	Ja
Bevestigingswijze	<ul style="list-style-type: none">• Geklemd
Identificatiemethode	Vaststelling zonder monstername
Destructieve handeling voor identificatie	Nee
Opmerking	De hoeveelheden zijn een benadering op basis van opmetingen ter plaatse.

- Zorg voor een veilig beheer. Vermijd het beschadigen van het asbestmateriaal. Controleer de toestand jaarlijks op wijzigingen.

- Eenvoudige handelingen: mag via doe-het-zelf of door werknemer(s) met opleidingsattest eenvoudige handelingen
Bij verwijderen: met zorg behandelen. Draag bij voorkeur een beschermend wegwerppak CAT III (type 5/6) en minstens een mondkap FFP3 en handschoenen. Vermijd stofvorming door het asbestmateriaal te bevochtigen of op voorhand te fixeren en gebruik geen mechanische werktuigen zoals slijpschijven en boormachines bij het demonteren aangezien dit asbestvezelhoudend stof veroorzaakt.

Indien u dit zelf verwijdert, informeer u op voorhand bij uw plaatselijk recyclagepark welke maatregelen u kunt treffen voor een veilig transport en afgave of ophaling van de asbest toepassing. Vaak hebben recyclageparken specifieke zakken en beschermkledij ter beschikking.

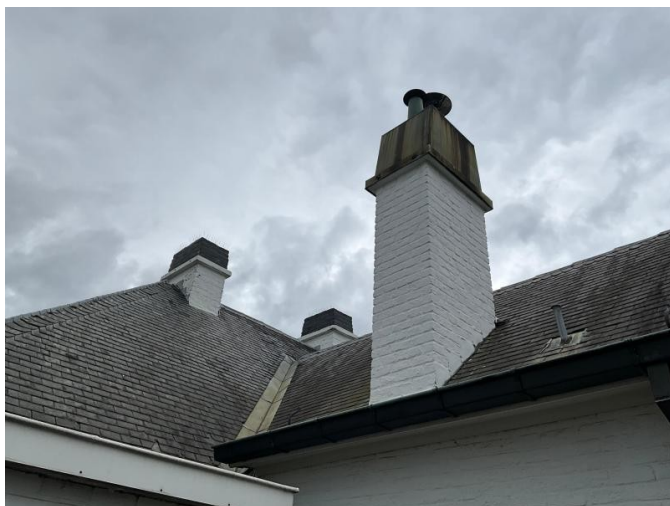
Situeringsfoto

Reden: Het te onderzoeken materiaal situeert zich hoger dan 3,50 m te rekenen vanaf een veilige ondergrond

Uitleg van de asbestdeskundige: In deze schouw kunnen waarneembare asbestverdachte materialen aanwezig zijn. Door de hoogte is het niet mogelijk om deze schouw in detail te bekijken.

Dit geldt zowel voor de bovenzijde als de binnenkant van de schouw.

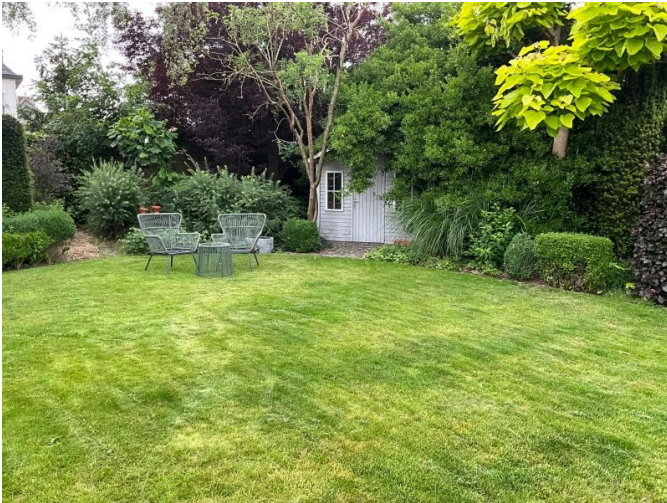
Situeringsfoto

Uitgesloten van inspectie

Bouwjaar: 2011

Constructies gebouwd vanaf 2001 moeten niet onderzocht worden

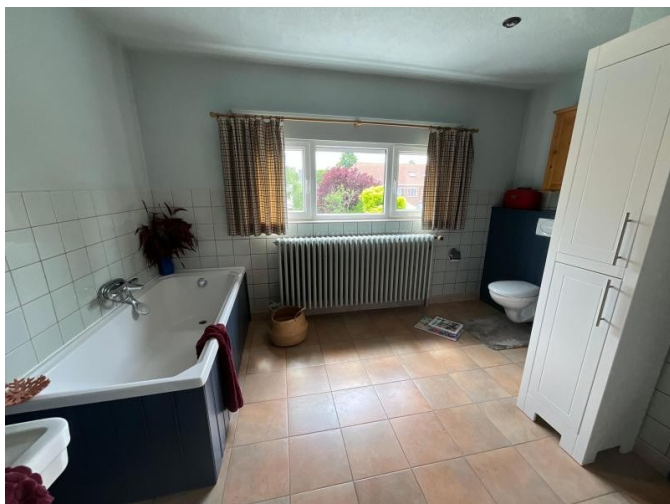
Vrije foto

Deze radiatoren bestaan uit separate samengevoegde elementen. Tussen deze elementen kunnen asbesthoudende geperste dichtingsringen verwerkt zijn. Enkel bij ontmanteling van deze radiatoren is er risico op het vrijkomen van asbestvezels en desgevallend wordt advies gegeven om deze door een gespecialiseerde firma te laten onderzoeken voordat deze gerecycleerd worden. Indien deze radiatoren naar het containerpark worden gebracht, dienen ze in de asbesthoudende container te worden gedeponeerd.

Identificatiemethode	Redelijk vermoeden
Primaire drager	HVAC infrastructuur en uitrusting
(Asbest)materiaal	Pakking, dichting
Bindmiddel	Bitumen (roofing, teer, asfalt)
Gebondenheid bindmiddel	Hecht

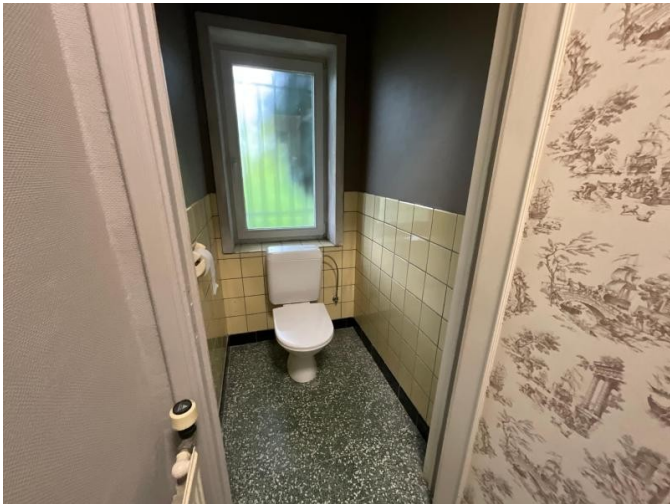
Vrije foto

Achter de tegels kan asbesthoudende lijm gebruikt zijn. Bij sloop of grondige werken en bij het (plaatselijk) verwijderen van deze tegels wordt aangeraden steeds bijkomende stalen te laten nemen van de lijm indien deze wordt aangetroffen.

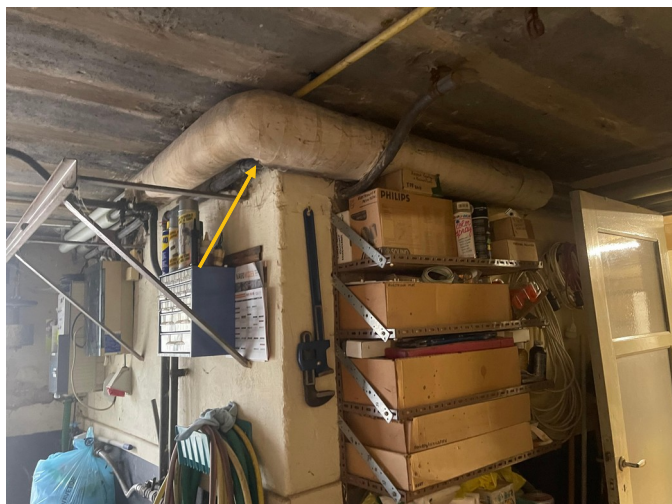
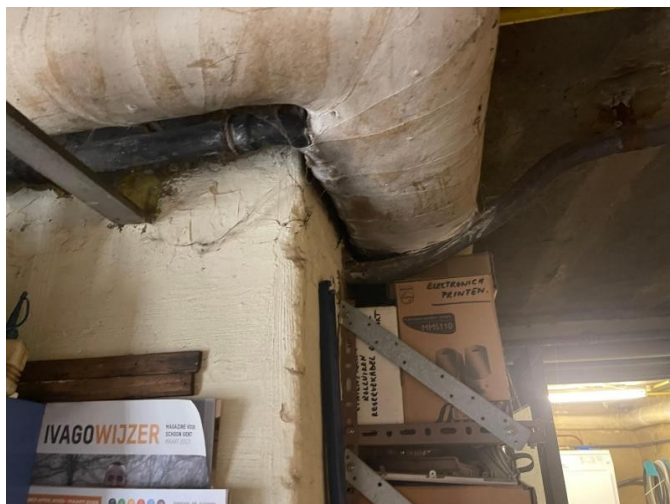
Geen asbest

#	Type	Referentie	Resultaat
7.1	Mengmonster	404 B	Geen asbest
7.2	Mengmonster	404 R	Geen asbest

Beschrijving	Chauffagebuizen.
Omgeving	Binnen
Primaire drager	Sanitaire infrastructuur en uitrusting (toe- en afvoer)
Bindmiddel van materiaal	Gips - kalk
Gebondenheid op basis van bindmiddel	Niet-hechtgebonden
Hoeveelheid (lengte - omtrek - dikte - aantal)	<ul style="list-style-type: none">• 30,00 m - 25,00 cm - 3,00 cm - 1 stuk
Totaal volume	0,225 m ³
Identificatiemethode	Vaststelling met monsternamen
Destructieve handeling voor identificatie	Nee
Opmerking	<p>De hoeveelheden zijn een benadering op basis van opmetingen ter plaatse.</p> <p>404 R zijn de stalen genomen op rechte stukken.</p> <p>404 B zijn de stalen genomen op rechte stukken.</p>

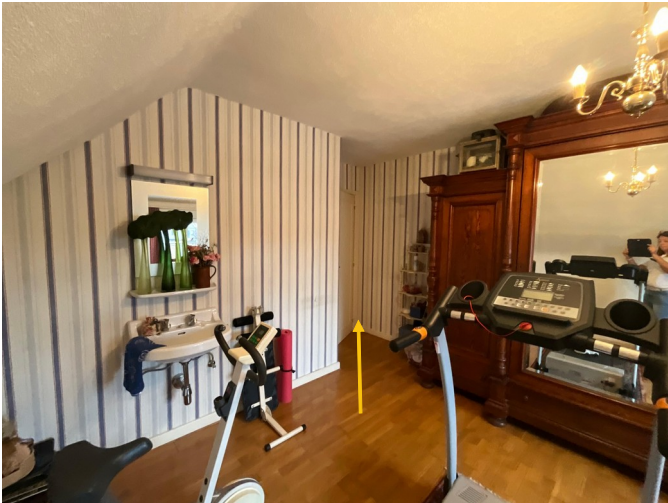
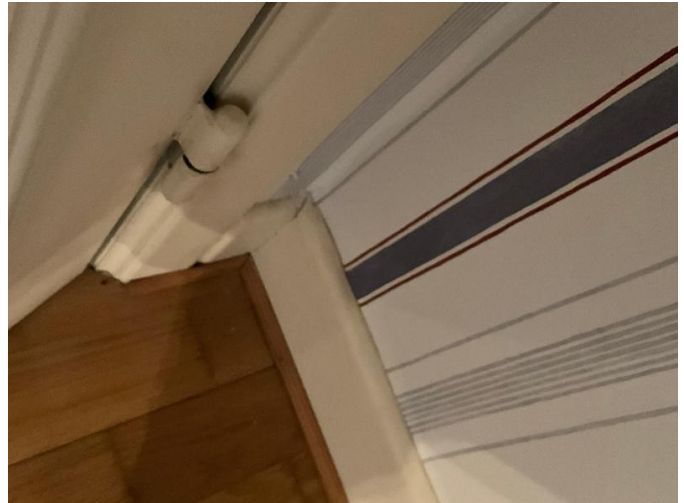
Geen asbest

#	Type	Referentie	Resultaat
8.1	Mengmonster	101	Geen asbest

Beschrijving	Wanden: pleisterwerk.
Omgeving	Binnen
Primaire drager	Binnenwand
Bindmiddel van materiaal	Gips - kalk
Gebondenheid op basis van bindmiddel	Niet-hechtgebonden
Hoeveelheid (oppervlakte - dikte - aantal)	• 1.000,00 m ² - 1,00 cm - 1 stuk
Totaal volume	10,00 m ³
Identificatiemethode	Vaststelling met monstername
Destructieve handeling voor identificatie	Nee
Opmerking	De hoeveelheden zijn een benadering op basis van opmetingen ter plaatse.

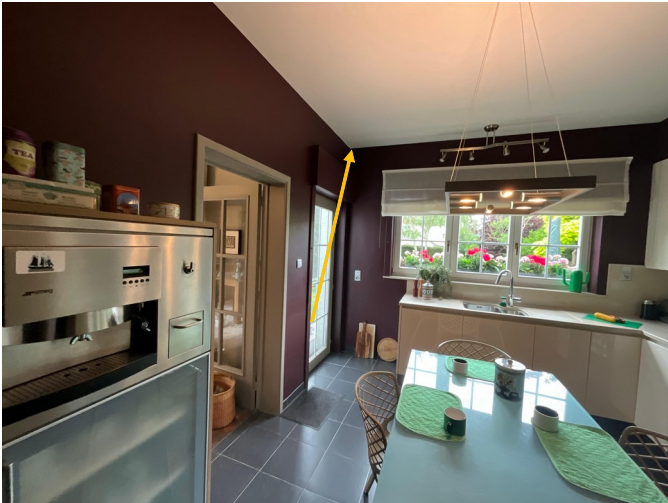
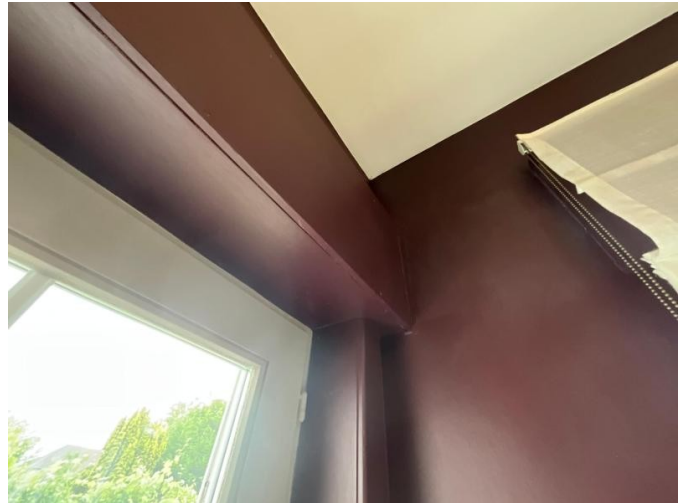
Geen asbest

#	Type	Referentie	Resultaat
9.1	Mengmonster	201	Geen asbest

Beschrijving	Plafonds: pleisterwerk.
Omgeving	Binnen
Primaire drager	Plafond
Bindmiddel van materiaal	Gips - kalk
Gebondenheid op basis van bindmiddel	Niet-hechtgebonden
Hoeveelheid (oppervlakte - dikte - aantal)	• 450,00 m ² - 1,00 cm - 1 stuk
Totaal volume	4,50 m ³
Identificatiemethode	Vaststelling met monstername
Destructieve handeling voor identificatie	Nee
Opmerking	<p>De hoeveelheden zijn een benadering op basis van opmetingen ter plaatse.</p> <p>De stookruimte was de kelder waar de plafonds bestonden uit beton, daar kon geen staal worden genomen van het pleisterwerk plafond.</p>
