Asbestinventarisatattest

Sint Kristoffelstraat 37, 1840 Londerzeel

Attestnummer : 20250605-000361.000

Niet-asbestveilig

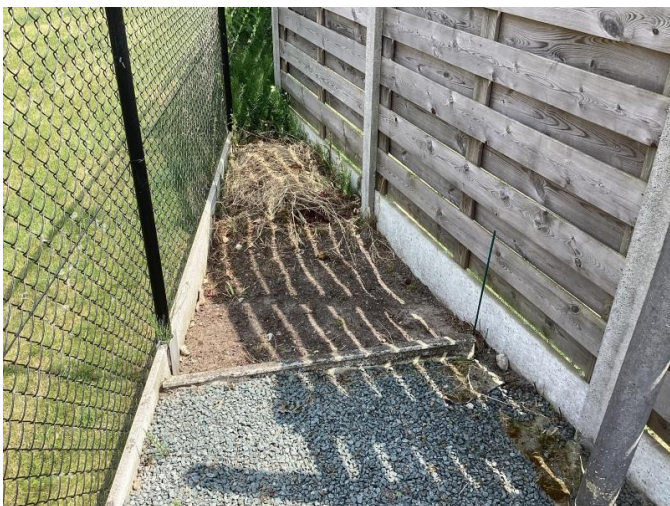
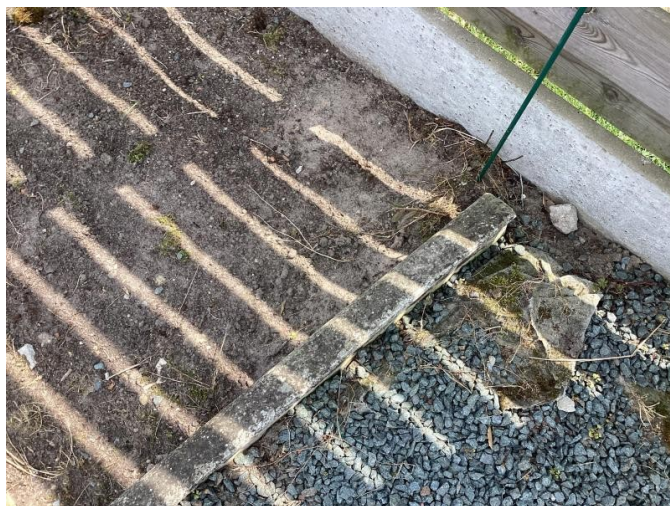
Dringend verwijderen

Beschrijving	Afval in tuin
Type afvalstof	Betreft stock-voorraad of gedemonteerde asbestmaterialen
Aanwezige resten	Betreft in en rond de tuin een stukje golfplaat , stukje Menuiserite plaat en een holle deksteen als Afboording tuin.
Omgeving	Buiten
Primaire drager	Bodem
Asbestmaterialen	<ul style="list-style-type: none">• Dak- en gevelbekleding - Golfplaat• Deksteen, muurkap - Hol• Plaat, paneel, tablet - Type Menuiserite
Bindmiddel van asbestmateriaal	Cement
Gebondenheid op basis van bindmiddel	Hecht
Hoeveelheid (gewicht - aantal)	<ul style="list-style-type: none">• 79,00 kg - 1 stuk
Totaal gewicht	79,00 kg
Eenvoudig bereikbaar	Ja
Identificatiemethode	Vaststelling zonder monsternamen

- Verwijder het asbestafval.
- Voer bijkomende staalname(s) uit.

- Eenvoudige handelingen: mag via doe-het-zelf of door werknemer(s) met opleidingsattest eenvoudige handelingen
De eigenaars mogen dit zelf verwijderen aangezien het gaat over een Hechtgebonden asbest materiaal die niet beschadigd is en perfect bereikbaar is om deze op een veilige manier te verwijderen. Bekijk hieromtrent zeker onderstaande link en het Codex boek VI

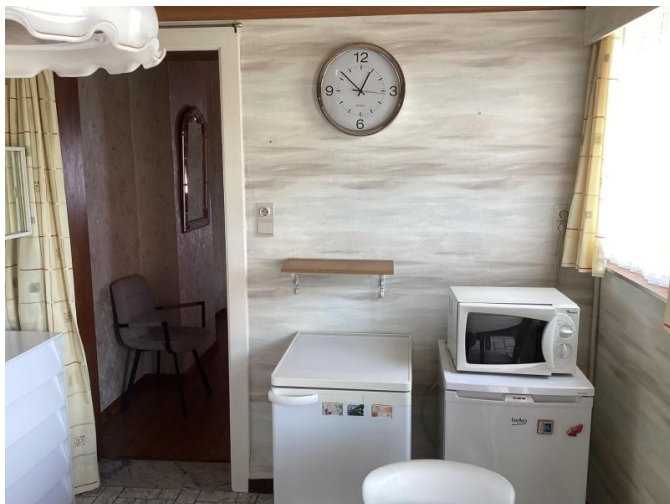
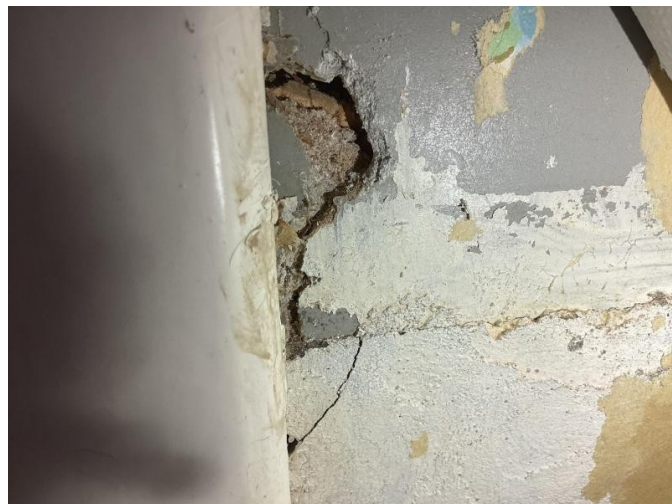
Verwijderen

Eindbeoordeling materiaalrisico	Verhoogd materiaalrisico en/of verhoogde kans op vezelvrijgave
---------------------------------	--

Gebondenheid	Categorie 1: hechtgebonden in oorsprong
Asbestsoort (vezeltype)	Crocidoliet aanwezig
Asbestconcentratie	Laag (< 50%)
Afschermingsgraad van het gehele materiaal	Geheel of deels (ook) vrij aan de binnenlucht
Toestand van het materiaal	Licht beschadigd, licht verweerd. Intact calciumsilicaatmateriaal of categorie III 'gebondenheid'

Beschrijving	Platen tegen muren keuken
Omgeving	Binnen
Primaire drager	Binnenwand
Asbestmateriaal	Plaat, paneel, tablet - Type Menuiserite
Bindmiddel van asbestmateriaal	Cement
Gebondenheid op basis van bindmiddel	Hecht
Hoeveelheid (oppervlakte - dikte - aantal)	• 79,00 m ² - 1,00 cm - 1 stuk
Totaal volume	0,79 m ³
Eenvoudig bereikbaar	Ja
Bevestigingswijze	• Geschroefd
Identificatiemethode	Vaststelling zonder monstername
Destructieve handeling voor identificatie	Nee

- Zorg voor een veilig beheer. Vermijd het beschadigen van het asbestmateriaal. Controleer de toestand jaarlijks op wijzigingen.
- Voer bijkomende staalname(s) uit.

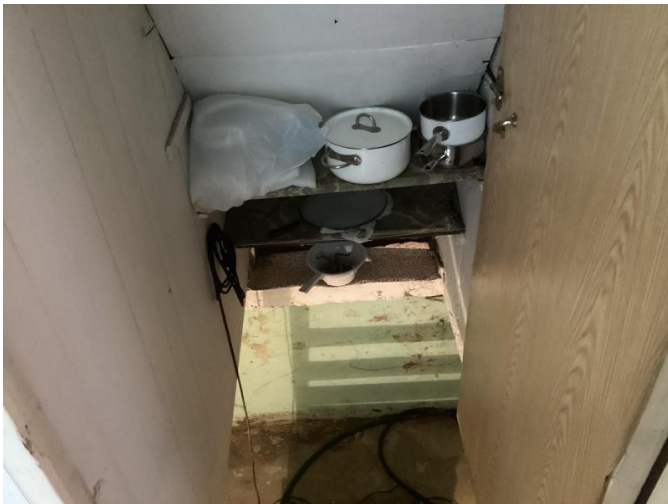
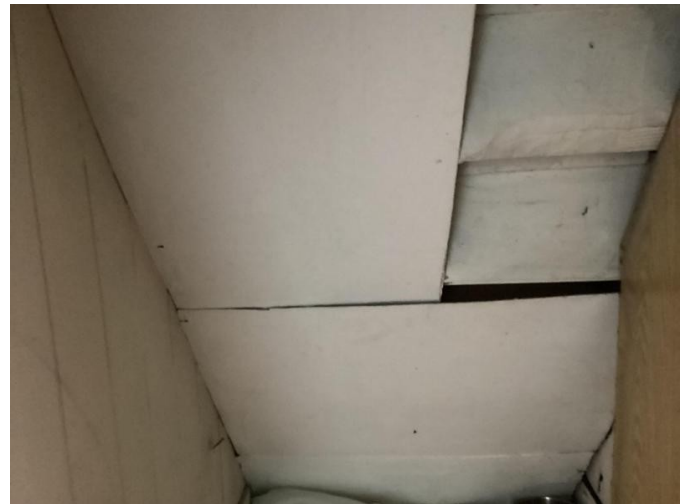
Zorgvuldig beheren

Eindbeoordeling materiaalrisico	Laag materiaalrisico en/of verlaagde kans op vezelvrijgave
---------------------------------	--

Gebondenheid	Categorie 1: hechtgebonden in oorsprong
Asbestsoort (vezeltype)	Crocidoliet aanwezig
Asbestconcentratie	Laag (< 50%)
Afschermingsgraad van het gehele materiaal	Geheel of deels (ook) vrij aan de binnenlucht
Toestand van het materiaal	Onbeschadigd, niet verweerd

Beschrijving	Platen plafond trap kelder
Omgeving	Binnen
Primaire drager	Plafond
Asbestmateriaal	Plaat, paneel, tablet - Type Menuiserie
Bindmiddel van asbestmateriaal	Cement
Gebondenheid op basis van bindmiddel	Hecht
Hoeveelheid (oppervlakte - dikte - aantal)	• 1,00 m ² - 1,00 cm - 1 stuk
Totaal volume	0,01 m ³
Eenvoudig bereikbaar	Ja
Bevestigingswijze	• Geschroefd
Identificatiemethode	Vaststelling zonder monstername
Destructieve handeling voor identificatie	Nee

- Zorg voor een veilig beheer. Vermijd het beschadigen van het asbestmateriaal. Controleer de toestand jaarlijks op wijzigingen.
- Voer bijkomende staalname(s) uit.

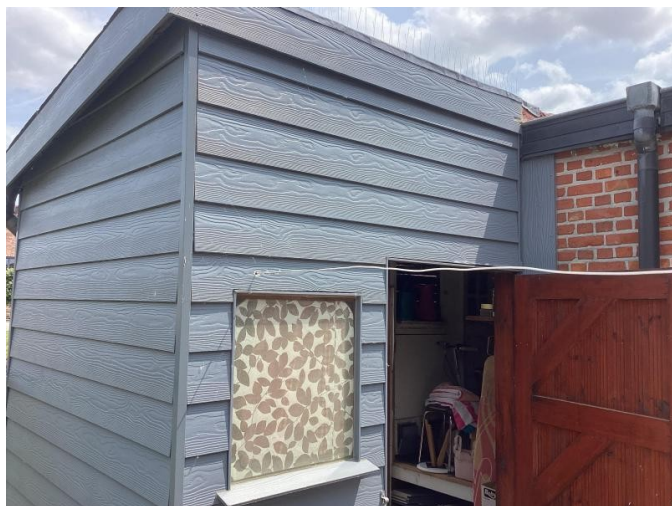
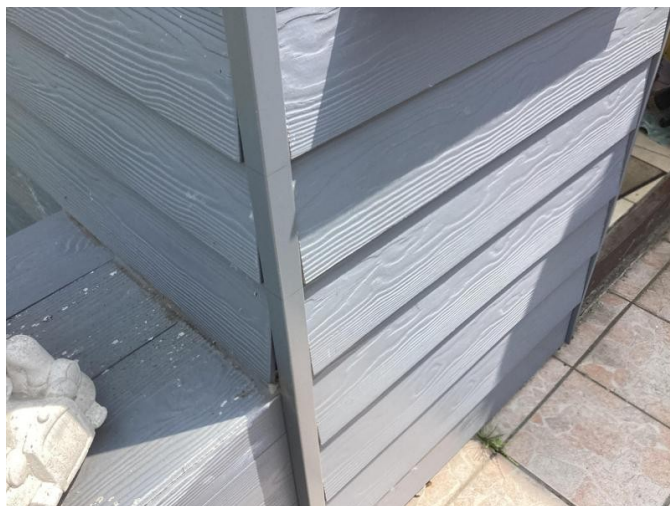
Fiche 16: Buitenwand tuinhuis

Geen asbest

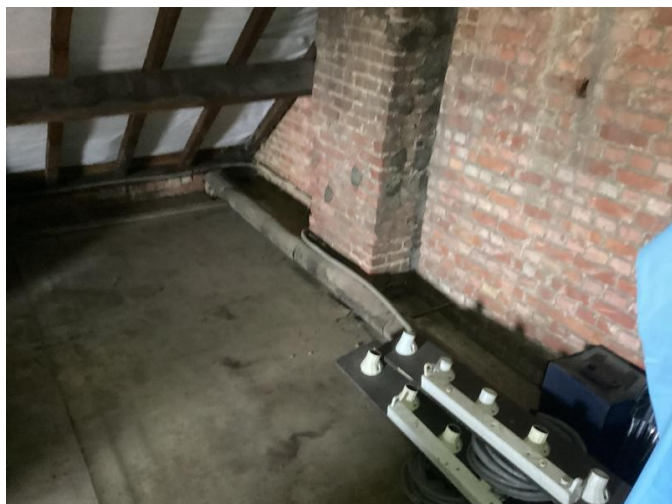
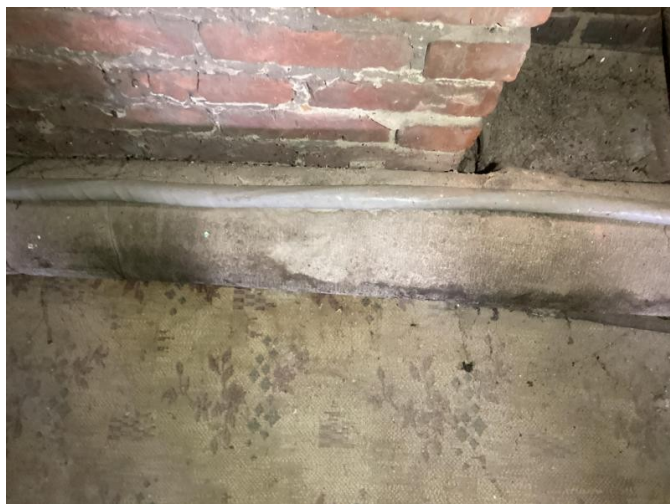
Fiche 18: Leidingisollatie zolder

Geen asbest

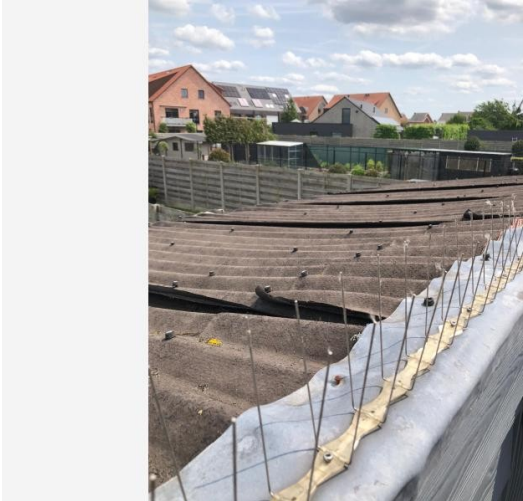
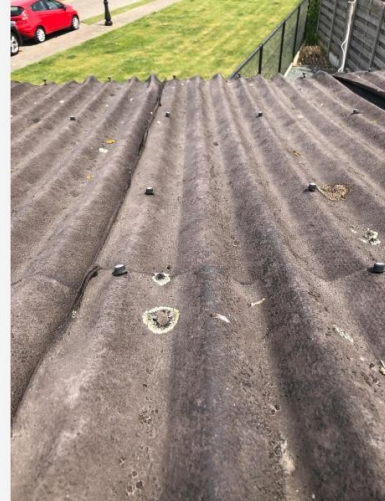
Fiche 19: Schuin dak tuinhuis

Geen asbest

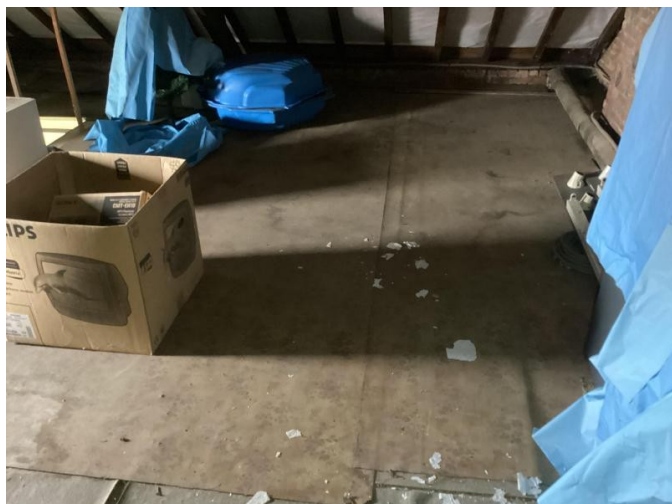
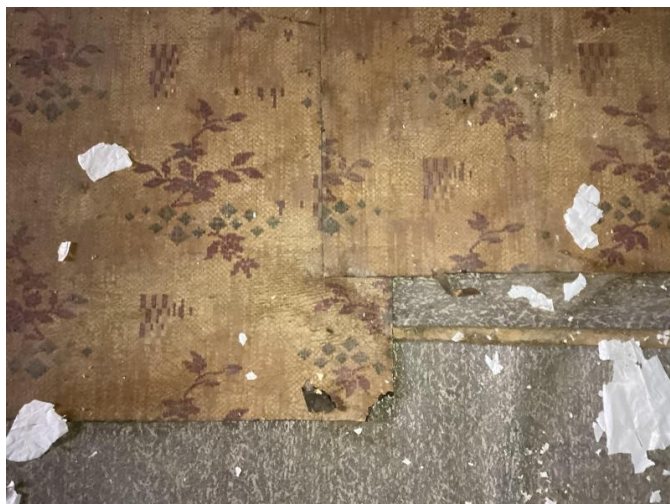
Fiche 20: Vloerzeil zolder

Geen asbest

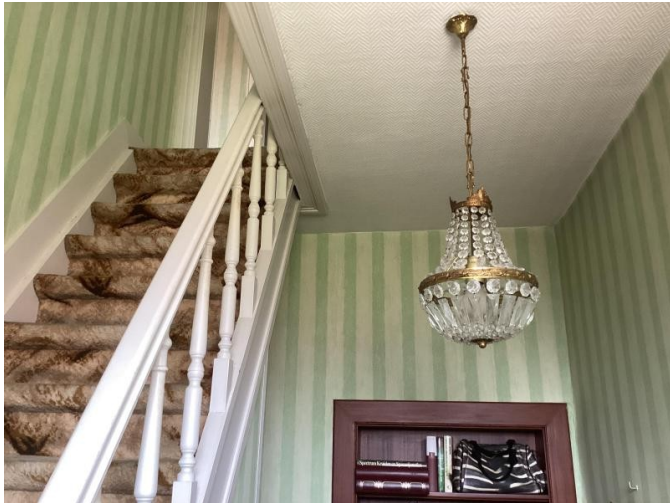
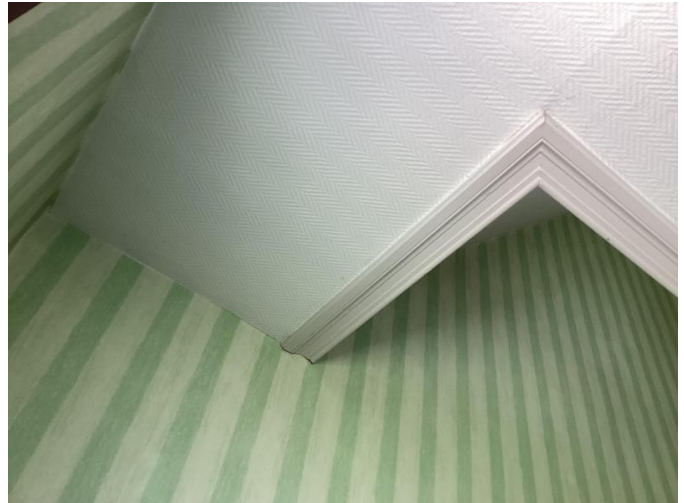
Fiche 21: Pleisterwerk plafonds

Geen asbest

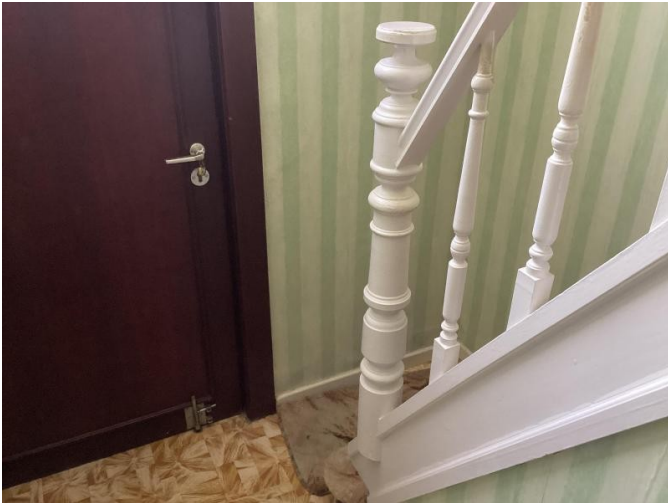
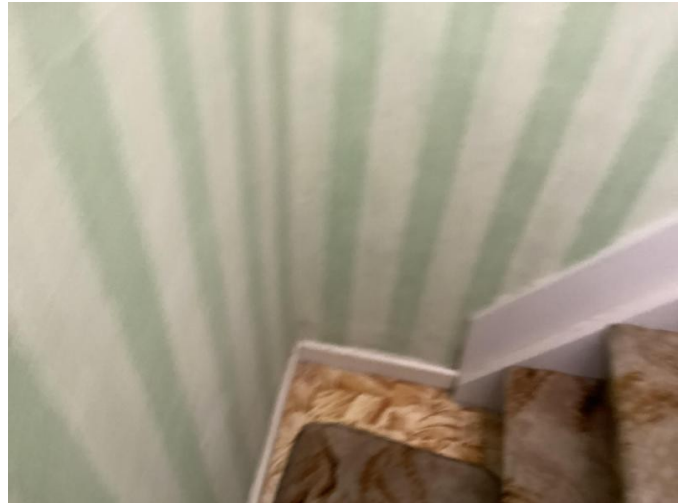
Fiche 22: Pleisterwerk muren

Geen asbest
