# Asbestinventarisatattest

Zomerstraat-Oost 8, 8730 Beernem

Attestnummer : 20250604-000244.000

Uitgegeven op : 04.06.2025

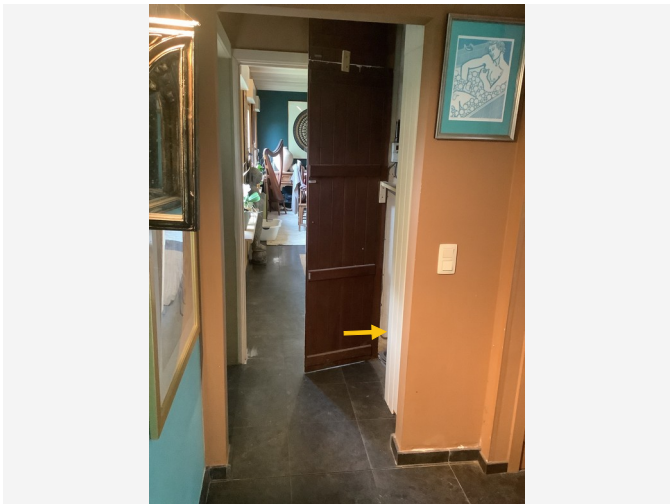
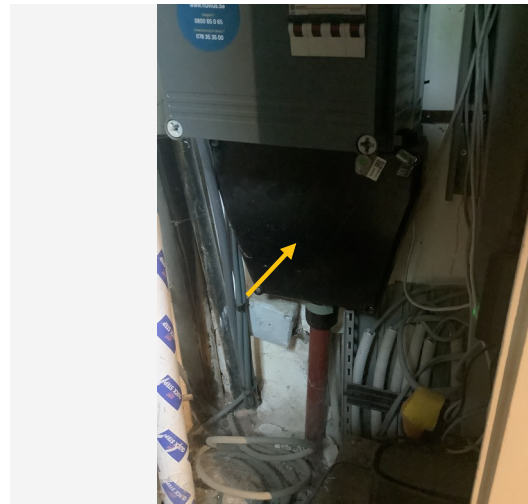
Het asbestmateriaal valt onder de mijlpaal van 2040.

Zorgvuldig beheren

Eindbeoordeling materiaalrisico	Laag materiaalrisico en/of verlaagde kans op vezelvrijgave
---------------------------------	--

Gebondenheid	Categorie 1: hechtgebonden in oorsprong
Asbestsoort (vezeltype)	Crocidoliet aanwezig
Asbestconcentratie	Laag (< 50%)
Afschermingsgraad van het gehele materiaal	Geheel of deels (ook) vrij aan de binnenlucht
Toestand van het materiaal	Onbeschadigd, niet verweerd

Beschrijving	Bakeliet meter kast hal
Omgeving	Binnen
Primaire drager	Communicatie en elektrische infrastructuur en uitrusting
Asbestmateriaal	Plaat, paneel, tablet - Type Bakeliet
Bindmiddel van asbestmateriaal	Kunststof of -hars
Gebondenheid op basis van bindmiddel	Hecht
Hoeveelheid (oppervlakte - dikte - aantal)	• 0,30 m <sup>2</sup> - 40,00 cm - 1 stuk
Totaal volume	0,12 m <sup>3</sup>
Eenvoudig bereikbaar	Ja
Bevestigingswijze	• Geschroefd
Identificatiemethode	Vaststelling zonder monstername
Destructieve handeling voor identificatie	Nee
Opmerking	De meterkast hoort toe aan de nutsmaatschappij en dient door hen vervangen/verwijderd te worden.

- Zorg voor een veilig beheer. Vermijd het beschadigen van het asbestmateriaal. Controleer de toestand jaarlijks op wijzigingen.

- Eenvoudige handelingen: mag via doe-het-zelf of door werknemer(s) met opleidingsattest eenvoudige handelingen  
Deze toepassing is enkel te verwijderen door de nutsmaatschappij.

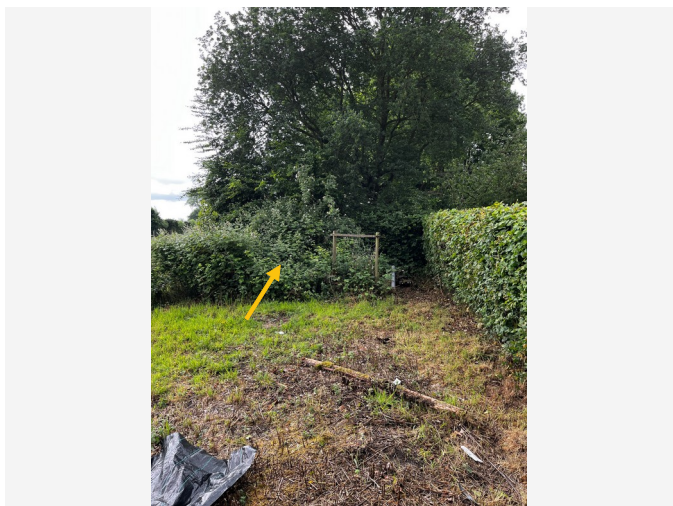
Situeringsfoto

**Reden:** Overwoekerende vegetatie

**Uitleg van de asbestdeskundige:** Betreft een beperking op middellange termijn. De opdrachtgever is niet in staat om op een korte termijn de overwoekerde vegetatie te verwijderen.

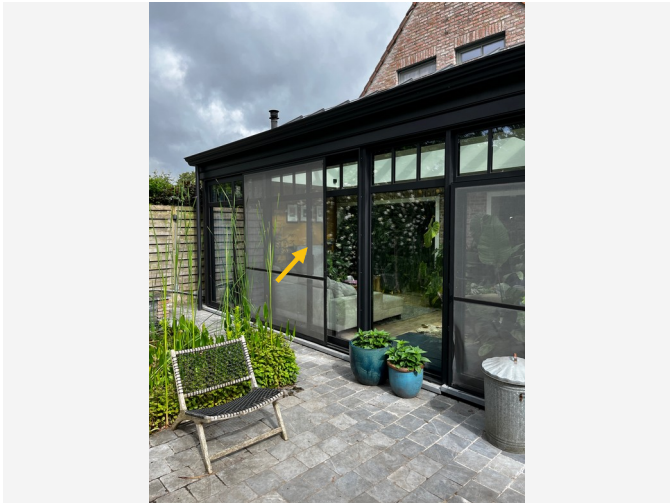
## Fiche 3: Veranda is gebouwd in 2019

De veranda is bijgeplaatst in 2019 en bevat geen asbest verdachte materialen. Zie bewijsstukken.

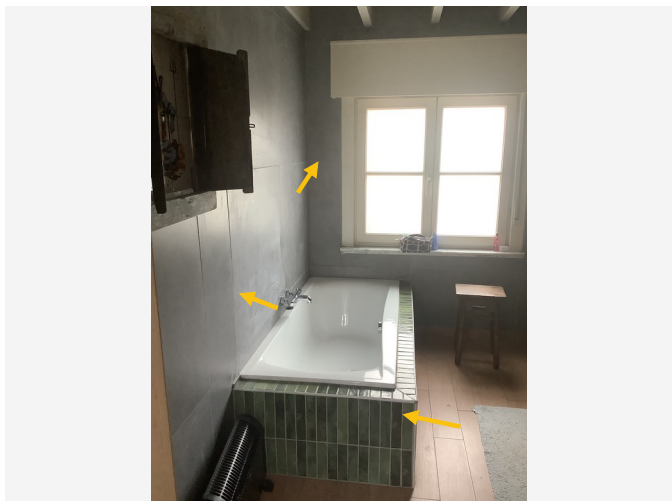
## Fiche 5: Tegellijm achter wandtegels & plinten keuken, badkamer en wc

Op moment van de inspectie kon niet worden nagegaan of de tegellijm achter de muurtegels/plinten asbestverdacht is. Bij renovatie of verwijdering van de tegels dient het materiaal te worden geanalyseerd voor de werken van start gaan.

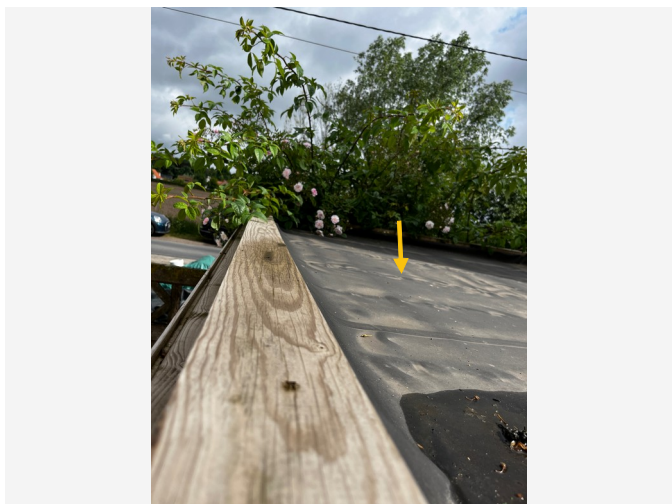
EPDM staat voor ethyleen-propyleen-dieen-monomeer. Deze combinatie zorgt ervoor de EPDM een heel flexibel, waterdicht en elastisch dak rubber is dat geen asbest bevat. Mogelijk zijn er onderliggende asbestverdachte lagen die niet waarneembaar waren op moment van de inspectie. Bij renovatie- of sloopwerken dient er eerst te worden gekeken of er onderliggende asbestverdacht lagen aanwezig zijn. Tevens dient er een staalname te gebeuren per verdacht laag.

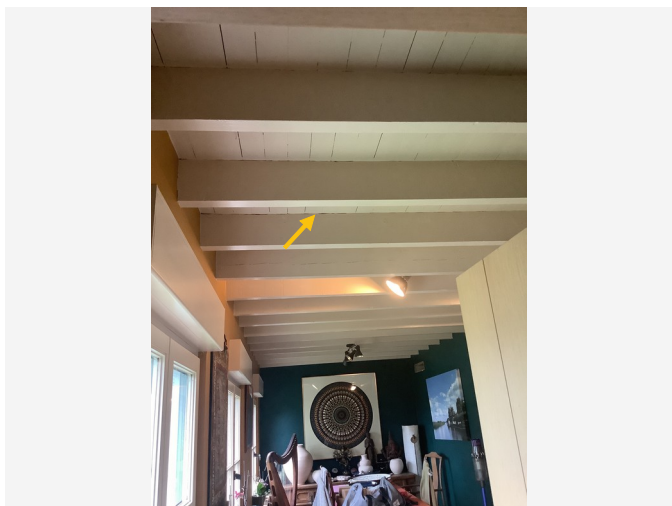
Het plafond bestaat uit niet-asbestverdachte houten platen . Zonder destructie is het niet mogelijk om na te gaan of er asbestverdachte materialen aanwezig zijn achter de houten platen..

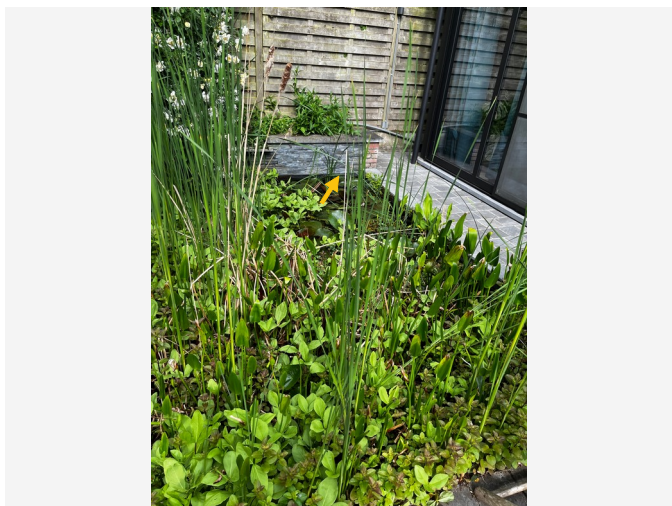
EPDM staat voor ethyleen-propyleen-dieen-monomeer. Deze combinatie zorgt ervoor de EPDM een heel flexibel, waterdicht en elastisch dak rubber is dat geen asbest bevat. Mogelijk zijn er onderliggende asbestverdachte lagen die niet waarneembaar waren op moment van de inspectie. Bij renovatie- of sloopwerken dient er eerst te worden gekeken of er onderliggende asbestverdacht lagen aanwezig zijn. Tevens dient er een staalname te gebeuren per verdacht laag.

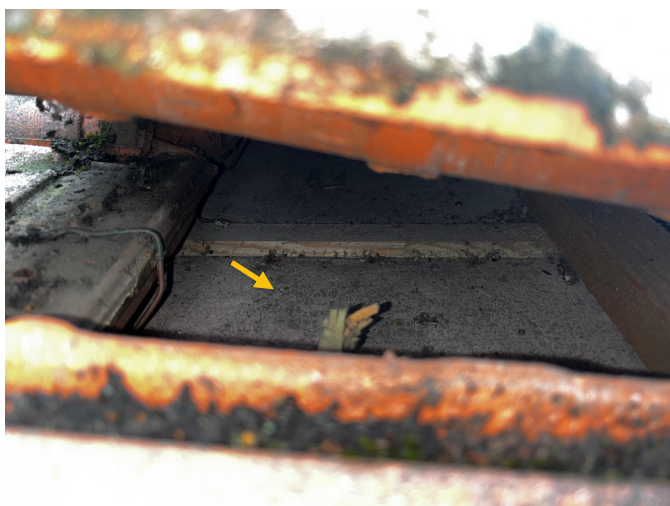
Tijdens de inspectie kon het onderdak worden geïnspecteerd en werd er vastgesteld dat dit niet bestaat uit asbestverdacht materiaal. Dit werd steekproefgewijs vastgesteld op volgende plaats(en): dak vooraan. Er is een factuur aanwezig van 2007 in bewijsdocumenten.

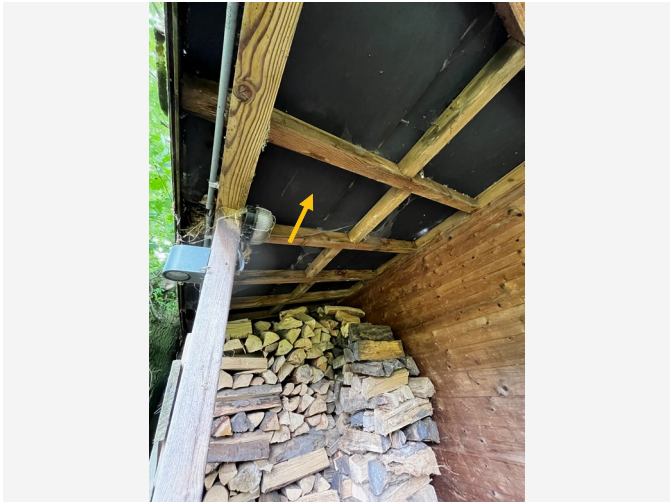
## Fiche 11: Onderdak - Niet verdacht tuinhuis en overkapping.

Tijdens de inspectie kon het onderdak worden geïnspecteerd en werd er vastgesteld dat dit niet bestaat uit asbestverdacht materiaal. Dit werd steekproefgewijs vastgesteld op volgende plaats(en):

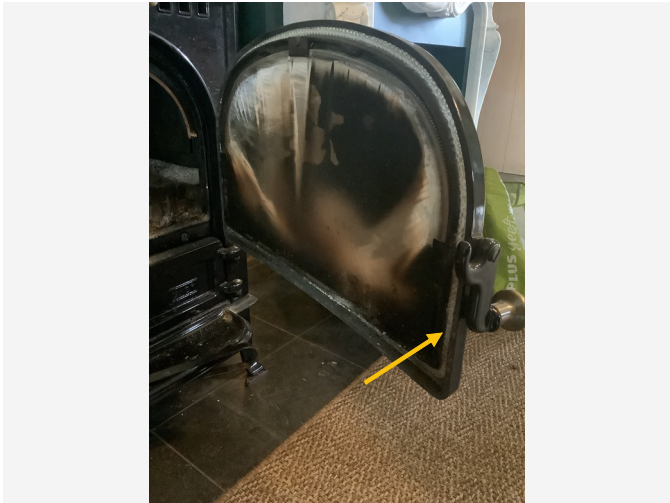
De dichtingskoord van de kachel betreft een keramische koord. Dit is niet asbest verdacht

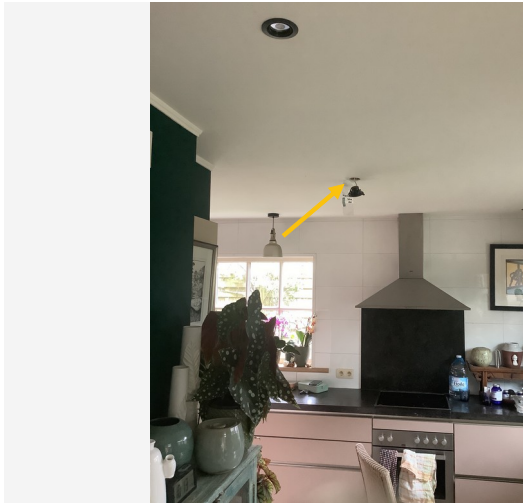
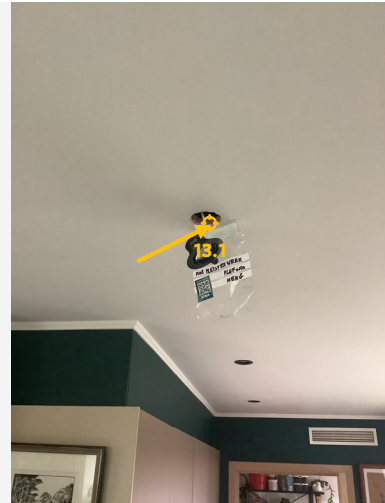
## Fiche 13: Pleisterwerk plafonds

Geen asbest

#	Type	Referentie	Resultaat
13.1	Mengmonster	M02	Geen asbest

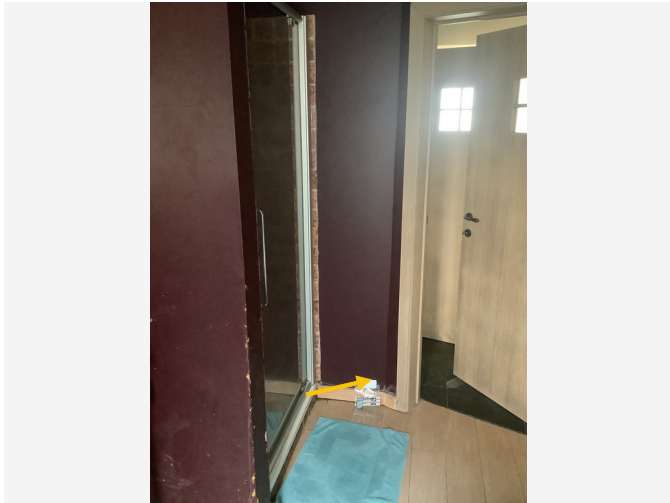
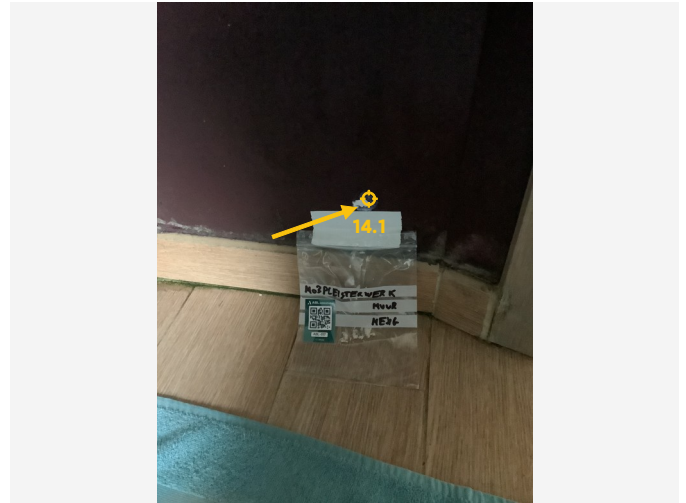
## Fiche 14: Pleisterwerk wanden

Geen asbest

#	Type	Referentie	Resultaat
14.1	Mengmonster	M03	Geen asbest

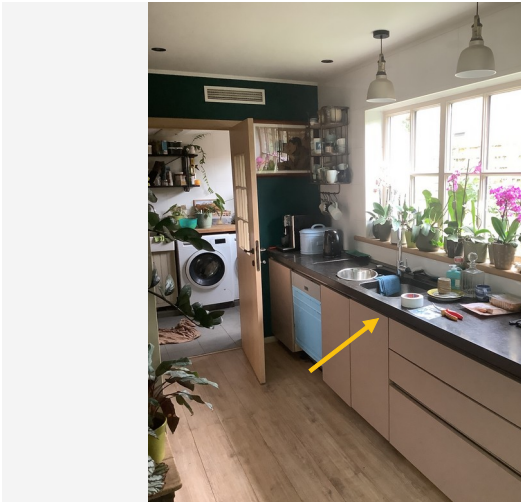
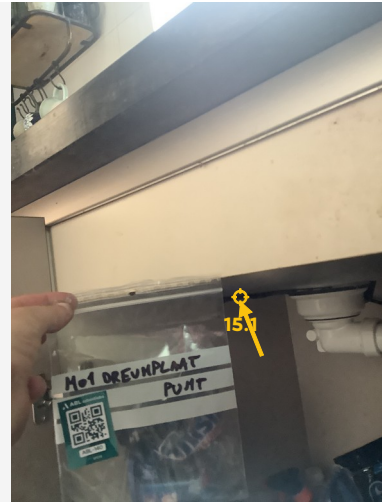
## Fiche 15: Ontdreuningsplaat/anti-dreunplaat onder spoelbak keuken

Geen asbest

#	Type	Referentie	Resultaat
15.1	Puntmonster	M01	Geen asbest
