Asbestinventarisatattest

Jan van Nassaustraaf 21, 9600 Ronse

Attestnummer : 20250423-000079.000

Niet-asbestveilig

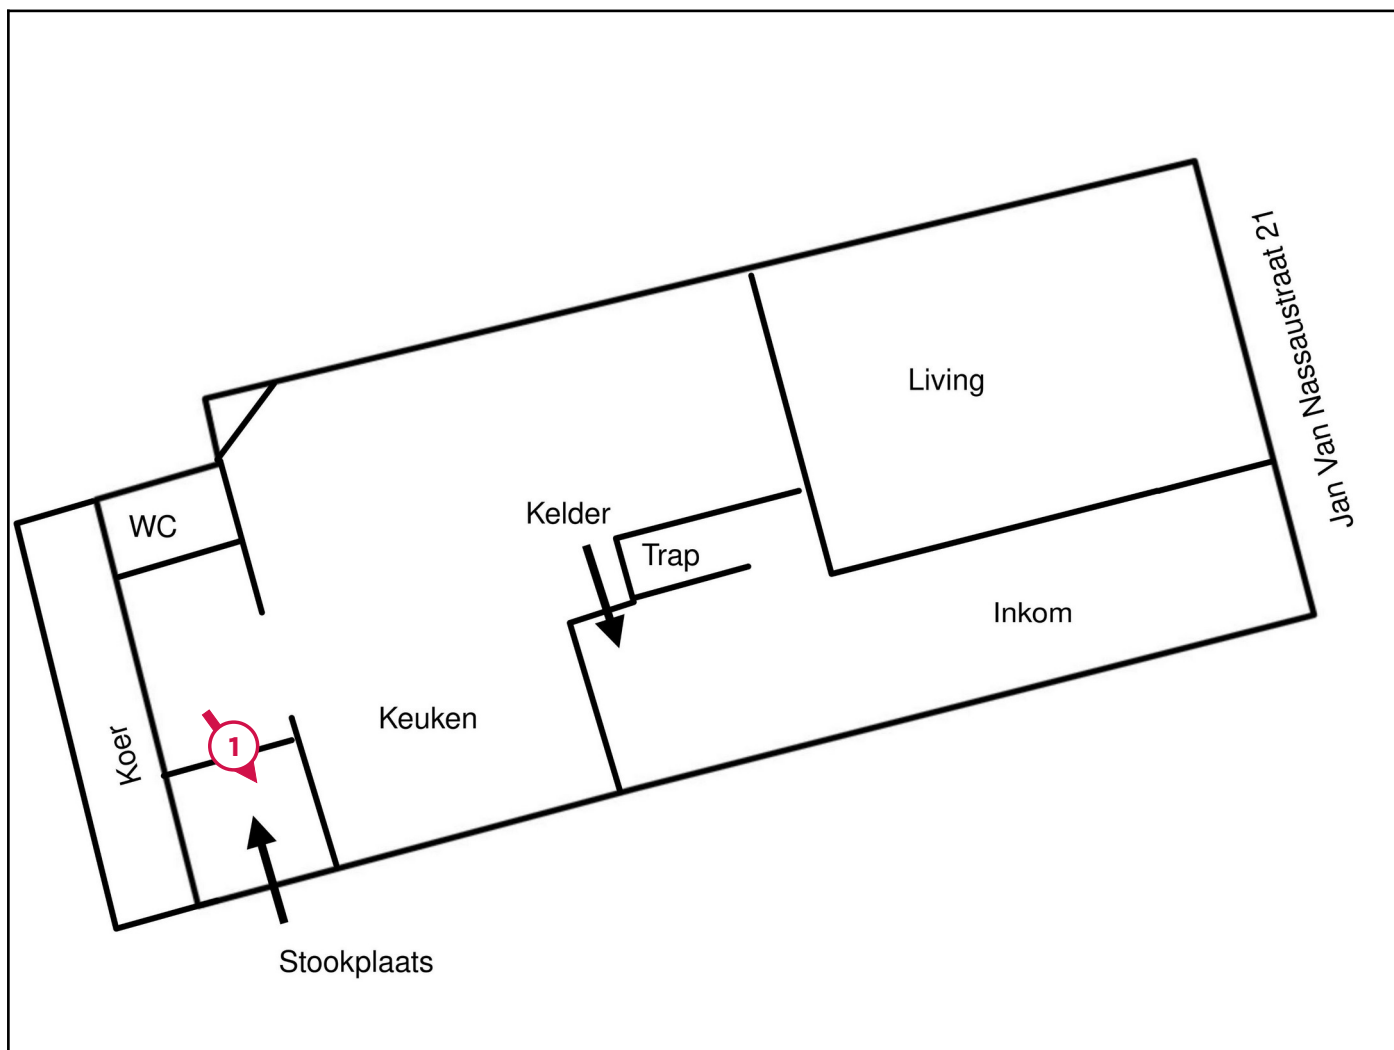
Plan 1.3: Gelijkvloers

Beschrijving	Type	Actie
1. Rest van de novilon	Asbestmateriaal	Dringend verwijderen

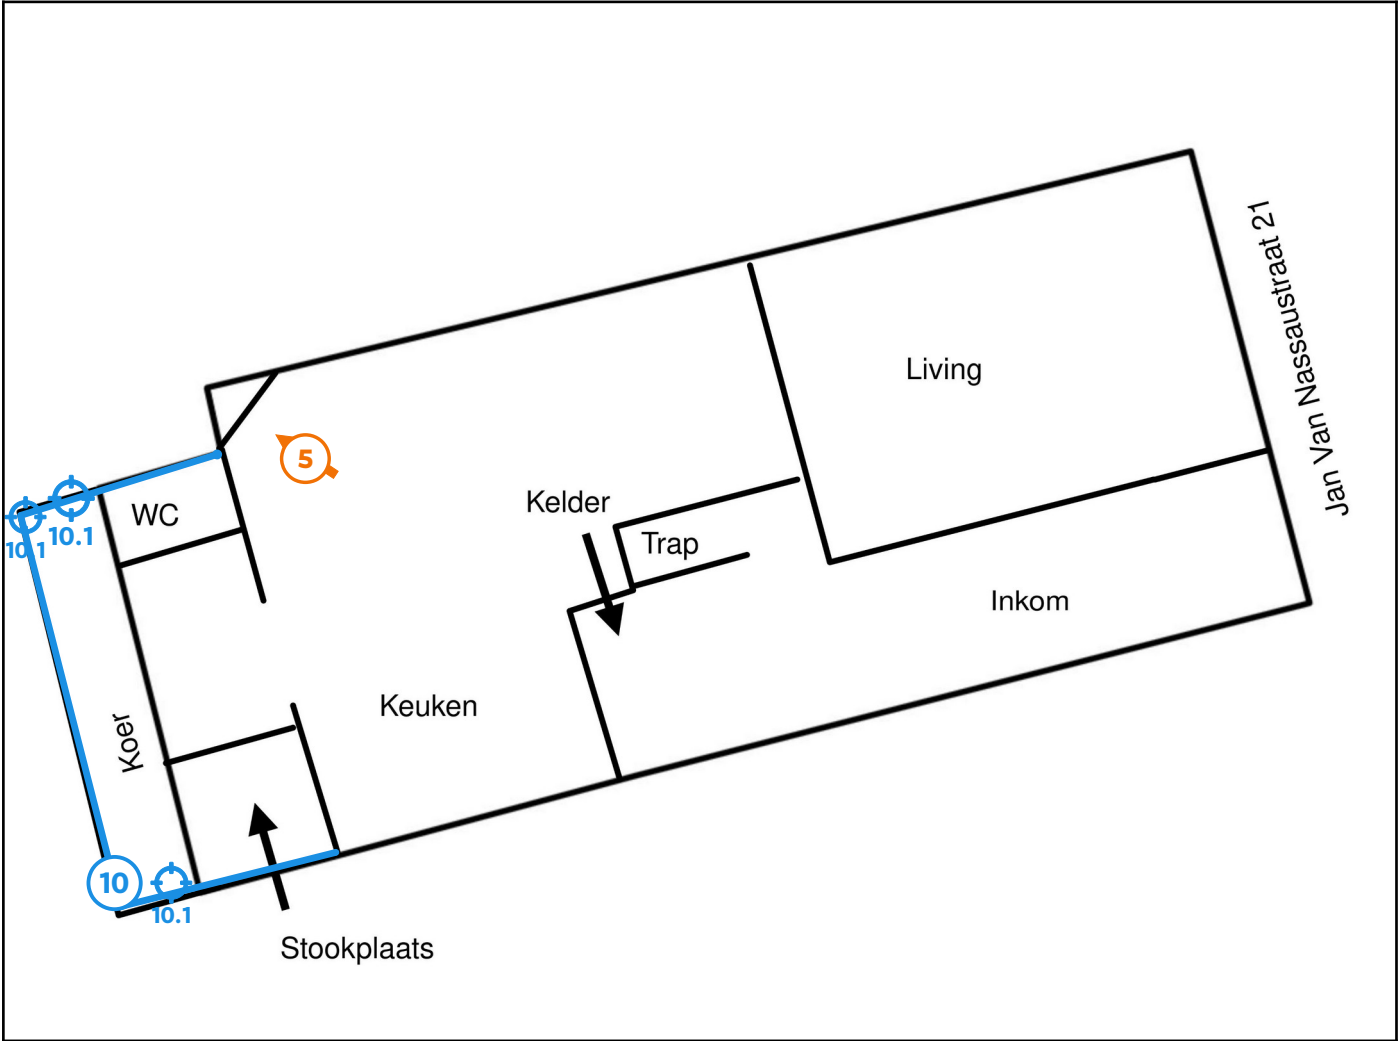
Plan 1.4: Gelijkvloers

Beschrijving	Type	Actie
5. Kachelkoord uit asbestverdachte vezel	Asbestmateriaal	Verwijderen
10. Crepi	Geen asbest	-
10.1 Code: M4	Mengmonster	-

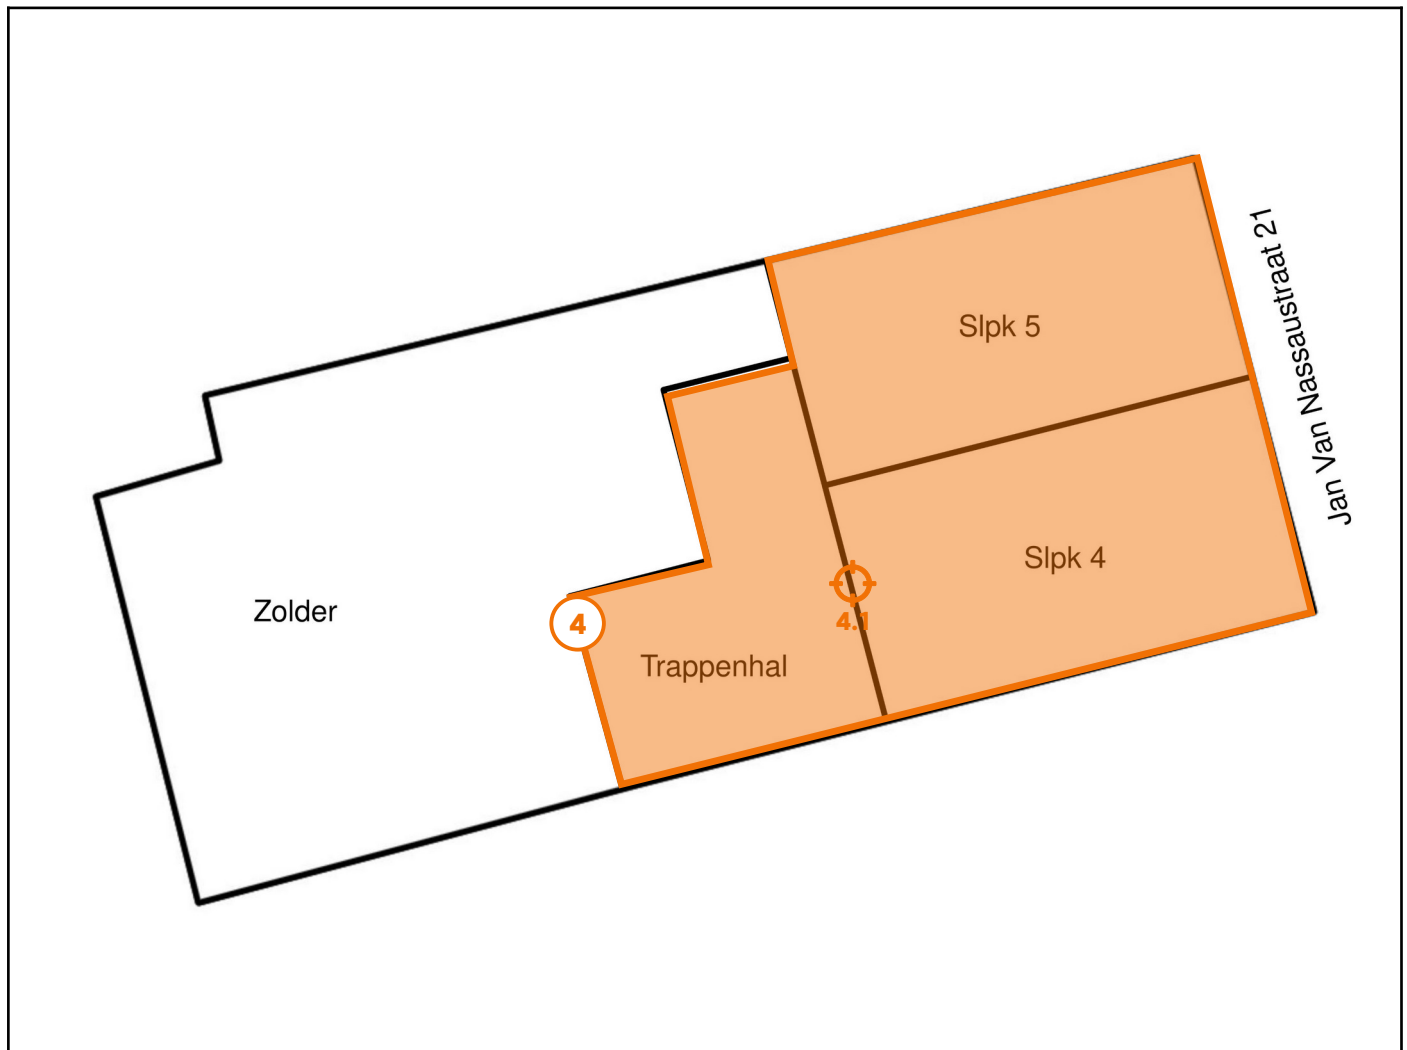
Plan 1.8: Verdieping 2 en zolder

Beschrijving	Type	Actie
4. Novilon	Asbestmateriaal	Verwijderen
4.1 Code: M3	Puntmonster	-

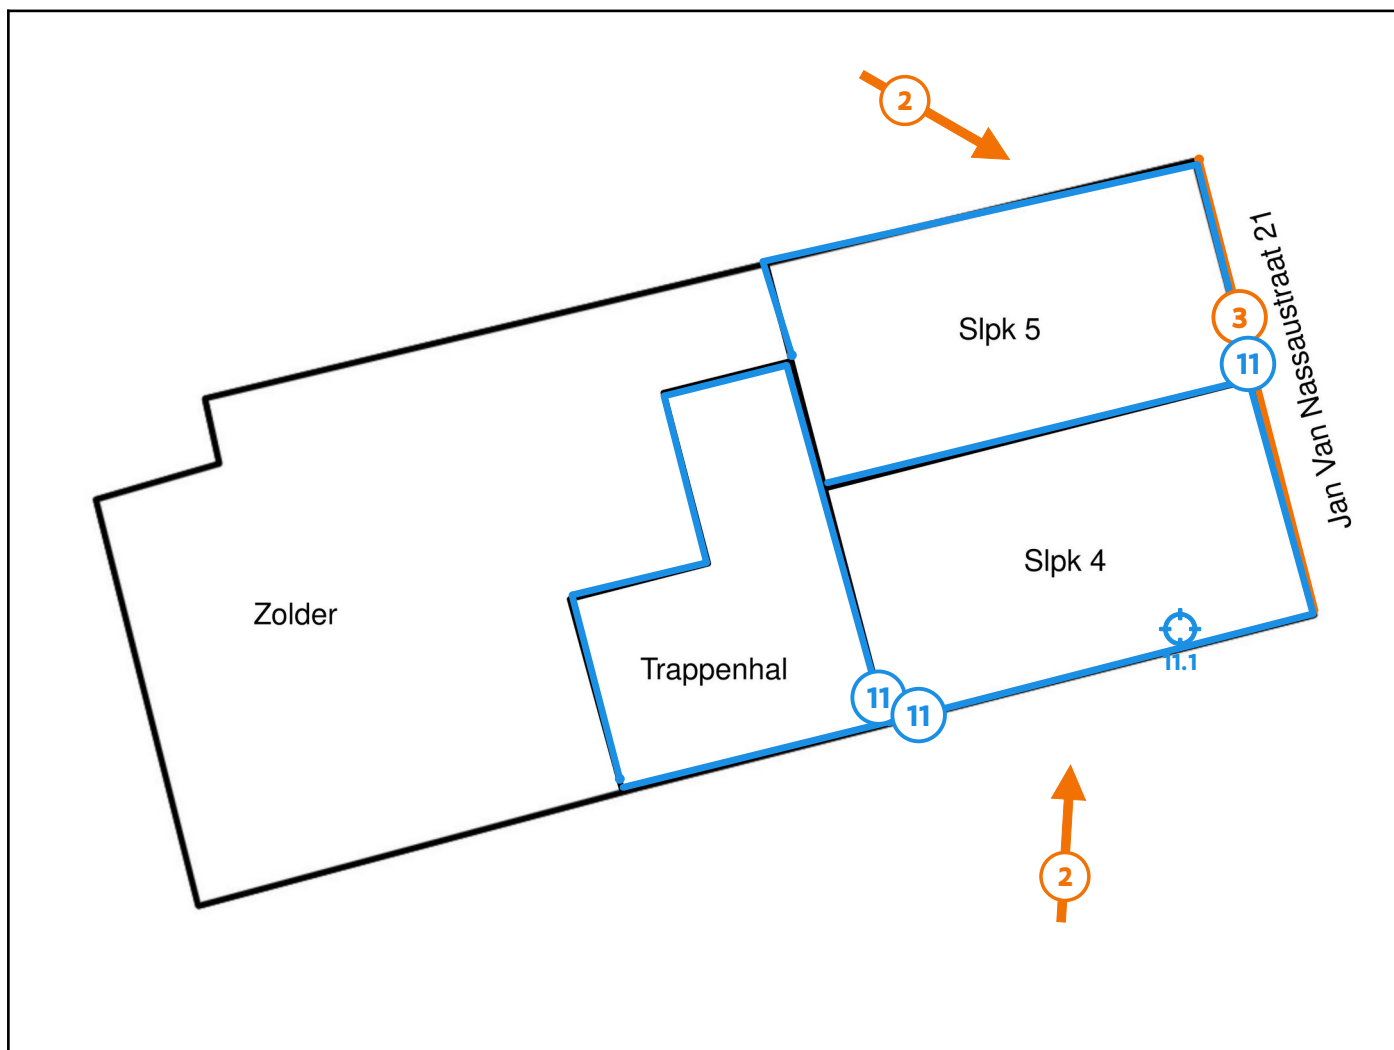
Plan 1.10: Verdieping 2 en zolder

Beschrijving	Type	Actie
2. Gevelleien	Asbestmateriaal	Verwijderen
3. Leien uit asbestcement	Asbestmateriaal	Verwijderen
11. Beploistering op de muren	Geen asbest	-
11.1 Code: M1	Mengmonster	-

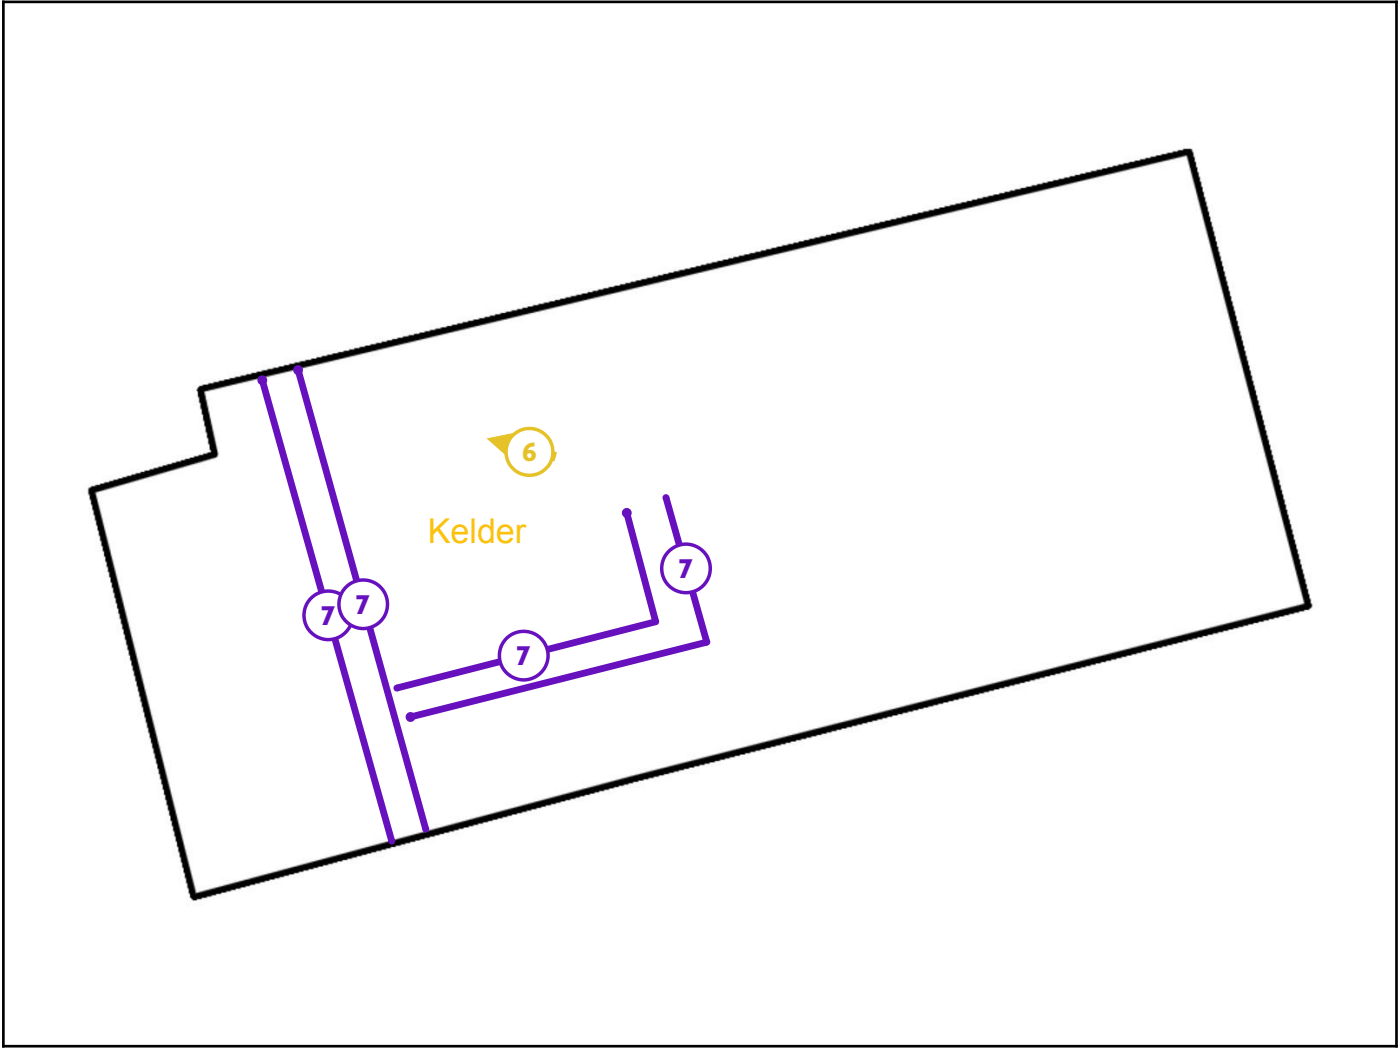
Plan 1.11: Kelder

Beschrijving	Type	Actie
6. Bakeliet stopcontacten en schakelaars	Asbestmateriaal	Zorgvuldig beheren
7. Leidingisolatie niet asbestverdacht	Advies	-

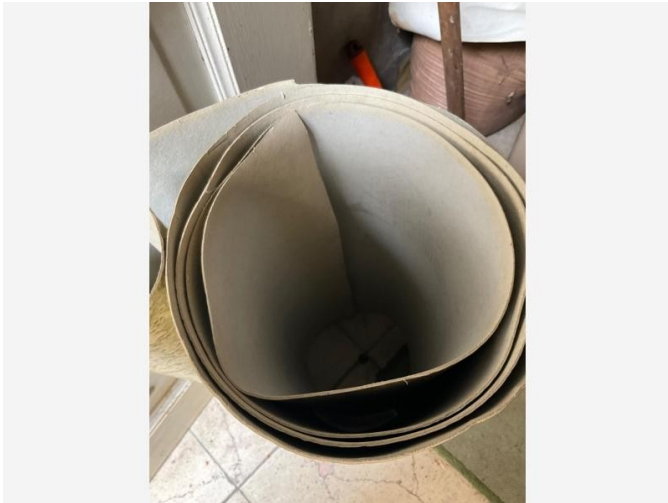
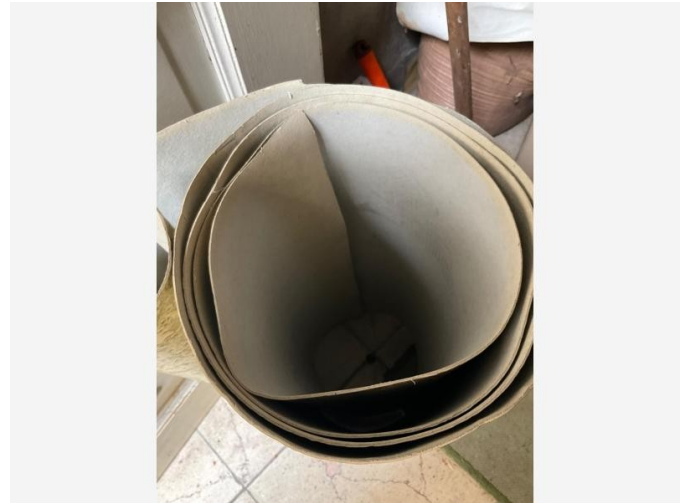
Het asbestmateriaal valt onder de mijlpaal van 2040.

Beschrijving	Rest van de novilon
Type afvalstof	Betreft stock-voorraad of gedemonteerde asbestmaterialen
Aanwezige resten	Stuk op rol van de geplaatste novilon, er werd een staal genomen van de reeds geplaaste novilon op verdieping 2.
Omgeving	Binnen
Primaire drager	Vloer
Asbestmaterialen	<ul style="list-style-type: none">• Prefab - afwerking - Vloerzeil
Bindmiddel van asbestmateriaal	Karton - papier - viltachtig
Gebondenheid op basis van bindmiddel	Niet-hechtgebonden
Hoeveelheid (gewicht - aantal)	<ul style="list-style-type: none">• 1,00 kg - 1 stuk
Totaal gewicht	1,00 kg
Eenvoudig bereikbaar	Ja
Identificatiemethode	Vaststelling zonder monstername Motivatie: Op vraag van de eigenaar-opdrachtgever werd geen monstername uitgevoerd
Opmerking	Gewicht is een schatting.

- Verwijder het asbestafval.

- Eenvoudige handelingen: mag via doe-het-zelf of door werknemer(s) met opleidingsattest eenvoudige handelingen
Gelieve dit asbestafval te verwijderen, stukje novilon op rol nog aanwezig in het stooklokaal, dit met de nodige beschermingsmiddelen. Zie alle info via Ovam of via container park.

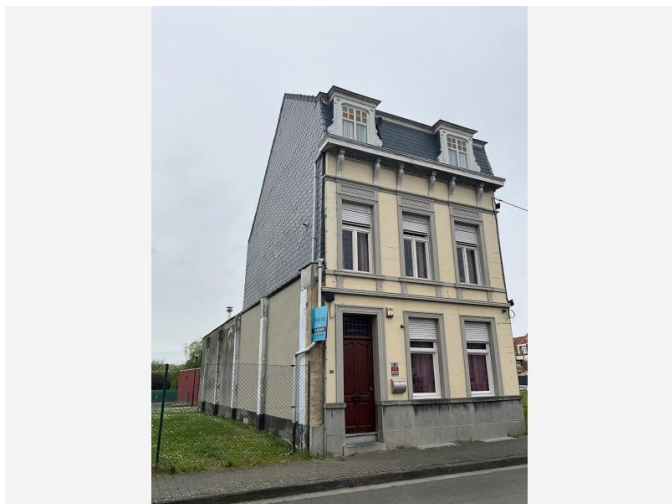
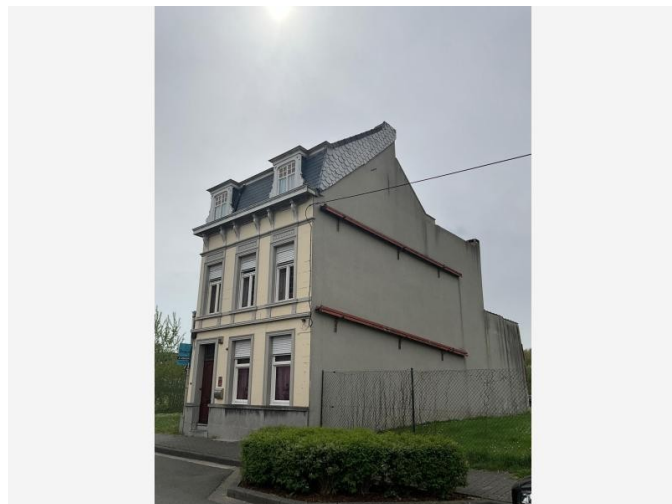
Het asbestmateriaal valt onder de mijlpaal van 2034.

Eindbeoordeling materiaalrisico	Laag materiaalrisico en/of verlaagde kans op vezelvrijgave
Opmerking	Crocidoliet wordt aangenomen omdat er geen stalen werden genomen. staalname kan een ander soort asbest of geen asbest bewijzen en kan ook invloed hebben op deze risico analyse. Deze leien zijn in zeer goede staat.

Beschrijving	Gevelleien
Omgeving	Buiten
Primaire drager	Wand buitenschil
Asbestmateriaal	Dak- en gevelbekleding - Lei, shingle
Bindmiddel van asbestmateriaal	Cement
Gebondenheid op basis van bindmiddel	Hecht
Hoeveelheid (oppervlakte - aantal)	• 36,00 m ² - 1 stuk
Totale oppervlakte	36,00 m ²
Eenvoudig bereikbaar	Ja
Bevestigingswijze	• Genageld, geniet
Identificatiemethode	Vaststelling zonder monsternamen
Destructieve handeling voor identificatie	Nee
Opmerking	<p>Oppervlakte is een beredeneerde schatting van de oppervlakte.</p> <p>De netto oppervlakte en houdt geen rekening met de bruto oppervlakte.</p> <p>Er worden geen rechten verleend aan de oppervlakte.</p> <p>Geen staalname, te hoog. Niet bewezen dat deze asbesthoudend zijn.</p>

- Zorg voor een veilig beheer. Vermijd het beschadigen van het asbestmateriaal. Controleer de toestand jaarlijks op wijzigingen.
- Hemelwater dat afspoelt van asbestcement daken of gevels kan asbestdeeltjes bevatten. Gebruik het enkel voor gesloten circuits (bv. spoelen toiletten). Reinig na het vervangen van het dak of de gevel de dakgoten en regenwaterput of -ton om asbesthoudend sediment of slib te verwijderen
- Voer bijkomende staalname(s) uit.

- Eenvoudige handelingen: mag via doe-het-zelf of door werknemer(s) met opleidingsattest eenvoudige handelingen
Voer eerst en vooral bijkomende staal analyse uit voor u deze verwijderd, Zie tevens alle info via Ovam.

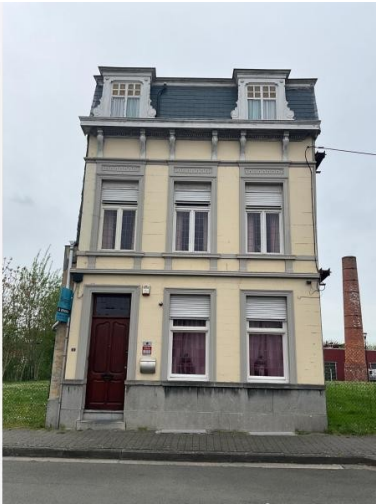
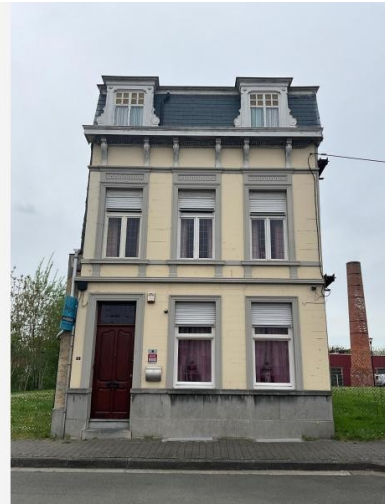
Het asbestmateriaal valt onder de mijlpaal van 2034.

Eindbeoordeling materiaalisico	Laag materiaalisico en/of verlaagde kans op vezelvrijgave
Opmerking	Crocidoliet wordt aangenomen omdat er geen staal werd genomen. een staalname kan de ware asbestsoort bewijzen of het bewijs aanleveren dat er geen asbest aanwezig is dit kan een invloed hebben om de risicobeoordeling.

Beschrijving	Leien uit asbestcement
Omgeving	Buiten
Primaire drager	Schuin dak
Asbestmateriaal	Dak- en gevelbekleding - Lei, shingle
Bindmiddel van asbestmateriaal	Cement
Gebondenheid op basis van bindmiddel	Hecht
Hoeveelheid (oppervlakte - aantal)	<ul style="list-style-type: none">• 10,00 m² - 1 stuk
Totale oppervlakte	10,00 m ²
Eenvoudig bereikbaar	Ja
Bevestigingswijze	<ul style="list-style-type: none">• Genageld, geniet
Identificatiemethode	Vaststelling zonder monsternamen
Destructieve handeling voor identificatie	Nee
Opmerking	Oppervlakte is een berendeneerde schatting , aan deze oppervlakte worden geen rechten verleend. dak was te hoog op accuraat te bepalen. de oppervlakte hier benoemd is een netto oppervlakte en houdt geen rekening met de overlap van de leien

- Zorg voor een veilig beheer. Vermijd het beschadigen van het asbestmateriaal. Controleer de toestand jaarlijks op wijzigingen.
- Hemelwater dat afspoelt van asbestcement daken of gevels kan asbestdeeltjes bevatten. Gebruik het enkel voor gesloten circuits (bv. spoelen toiletten). Reinig na het vervangen van het dak of de gevel de dakgoten en regenwaterput of -ton om asbesthoudend sediment of slib te verwijderen
- Voer bijkomende staalname(s) uit.

- Eenvoudige handelingen: mag via doe-het-zelf of door werknemer(s) met opleidingsattest eenvoudige handelingen
Voer eerst en vooral bijkomende staalname uit. Zie alle info via Ovam.

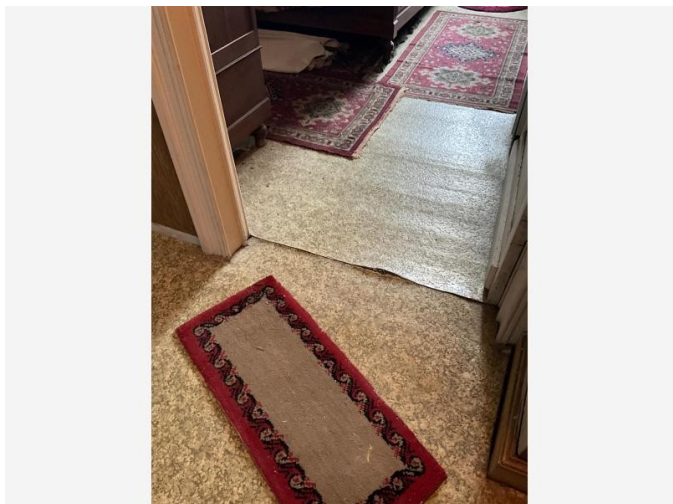
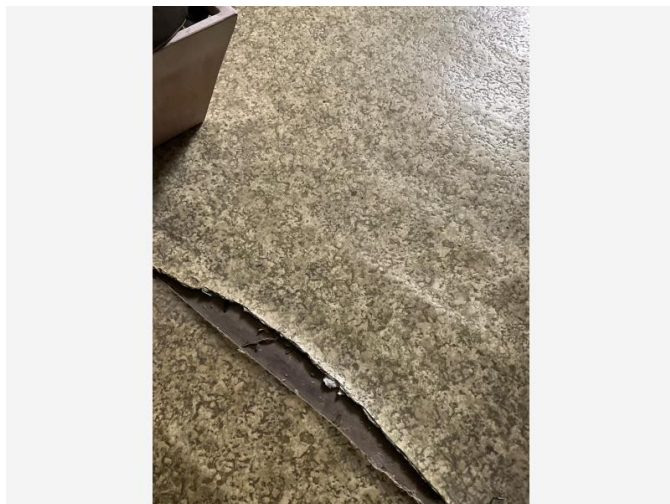
Eindbeoordeling materiaalrisico	Verhoogd materiaalrisico en/of verhoogde kans op vezelvrijgave
---------------------------------	--

#	Type	Referentie	Resultaat
4.1	Puntmonster	M3	Chrysotiel

Beschrijving	Novilon
Omgeving	Binnen
Primaire drager	Vloer
Asbestmateriaal	Prefab - afwerking - Vloerzeil
Bindmiddel van asbestmateriaal	Karton - papier - viltachtig
Gebondenheid op basis van bindmiddel	Niet-hechtgebonden
Hoeveelheid (oppervlakte - aantal)	• 25,00 m ² - 1 stuk
Totale oppervlakte	25,00 m ²
Eenvoudig bereikbaar	Ja
Bevestigingswijze	• Verlijmd, ingegoten, versmeerd
Identificatiemethode	Vaststelling met monstername
Destructieve handeling voor identificatie	Nee

- Zorg voor een veilig beheer. Vermijd het beschadigen van het asbestmateriaal. Controleer de toestand jaarlijks op wijzigingen.

- Hermetische zone (erkend asbestverwijderaar)
Deze vloerbedekking kan enkel verwijderd worden via hermetische zone.

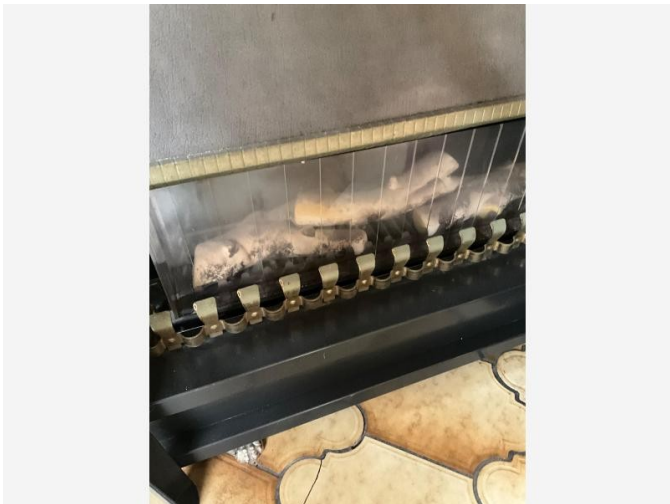
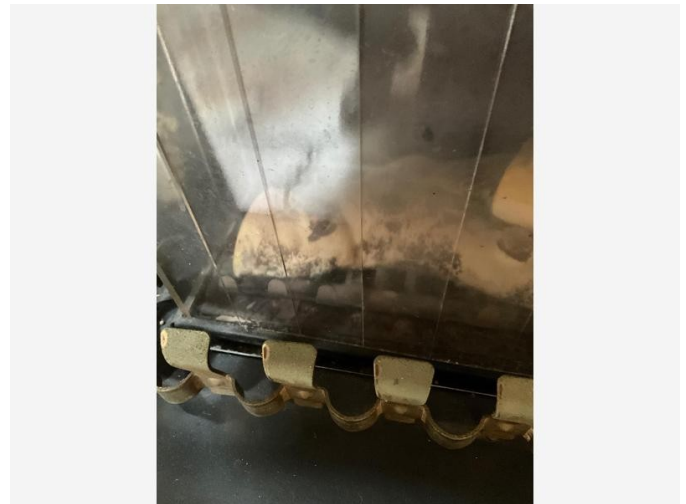
Eindbeoordeling materiaalisico	Laag materiaalisico en/of verlaagde kans op vezelvrijgave
--------------------------------	---

Gebondenheid	Categorie 3: niet-hechtgebonden met weinig of geen matrix
Asbestsoort (vezeltype)	Crocidoliet aanwezig
Asbestconcentratie	Hoog ($\geq 50\%$)
Afschermingsgraad van het gehele materiaal	Stootvaste afscherming of omkasting
Toestand van het materiaal	Matig beschadigd, matig verweerd

Beschrijving	Kachelkoord uit asbestverdachte vezel
Omgeving	Binnen
Primaire drager	Ruimteverwarming
Asbestmateriaal	Koord, lint, band, strip
Bindmiddel van asbestmateriaal	Weinig of geen bindmiddel (textiel, bevolking, ...)
Gebondenheid op basis van bindmiddel	Niet-hechtgebonden
Hoeveelheid (lengte - omtrek - aantal)	<ul style="list-style-type: none"> • 1,20 m - 1,00 cm - 1 stuk
Totale oppervlakte	0,012 m ²
Eenvoudig bereikbaar	Ja
Bevestigingswijze	<ul style="list-style-type: none"> • Geklemd
Identificatiemethode	Vaststelling zonder monsternamen
Destructieve handeling voor identificatie	Nee
Opmerking	<p>Er kon op geen veilige manier een staal genomen worden.</p> <p>Opdrachtgever is er zich van bewust dat hierdoor de aanname van asbesthoudend geldt, tot tegendeel is bewezen</p>

- Zorg voor een veilig beheer. Vermijd het beschadigen van het asbestmateriaal. Controleer de toestand jaarlijks op wijzigingen.
- Voer bijkomende staalname(s) uit.

- Eenvoudige handelingen: mag via doe-het-zelf of door werknemer(s) met opleidingsattest eenvoudige handelingen
Hoge kans op vezelvrijgave bij verwijdering, zie info via Ovam

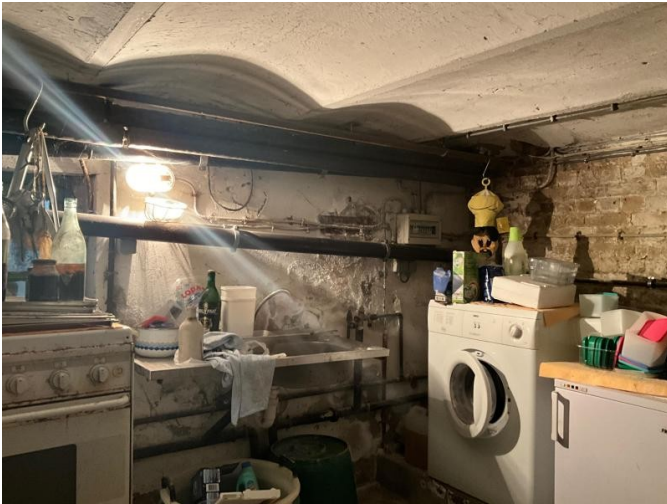
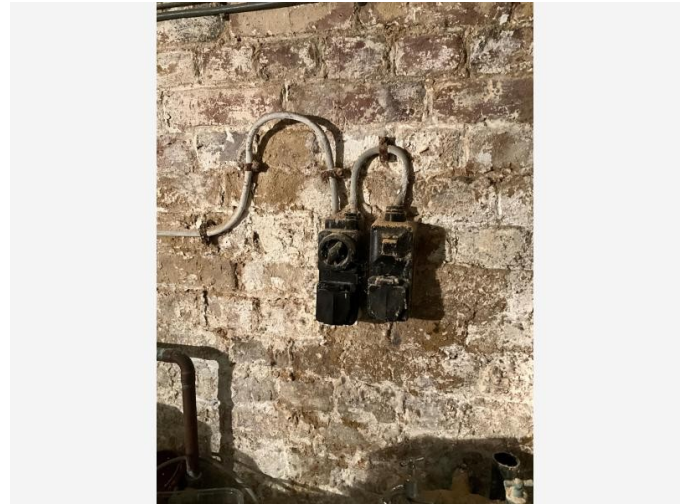
Wees voorzichtig bij het gebruik van deze armaturen, let er op dat deze niet worden beschadigd en bij werken niet worden hergebruikt

Eindbeoordeling materiaalisico	Laag materiaalisico en/of verlaagde kans op vezelvrijgave
Opmerking	Er is voor crocidoliet gekozen omdat er geen staal werd genomen. maar veelal is het toch chrysotiel dat wordt aangetroffen in bakeliet voor zover er al asbest aanwezig is in dit bakeliet

Beschrijving	Bakeliet stopcontacten en schakelaars
Omgeving	Binnen
Primaire drager	Communicatie en elektrische infrastructuur en uitrusting
Asbestmateriaal	Plaat, paneel, tablet - Type Bakeliet
Bindmiddel van asbestmateriaal	Kunststof of -hars
Gebondenheid op basis van bindmiddel	Hecht
Hoeveelheid (oppervlakte - dikte - aantal)	• 1,00 m ² - 1,00 cm - 1 stuk
Totaal volume	0,01 m ³
Eenvoudig bereikbaar	Ja
Bevestigingswijze	• Geschroefd
Identificatiemethode	Vaststelling zonder monsternamen
Destructieve handeling voor identificatie	Nee
Opmerking	Deze oppervlakte is niet gemeten maar eerder symbolisch voor alle aanwezige armaturen

- Zorg voor een veilig beheer. Vermijd het beschadigen van het asbestmateriaal. Controleer de toestand jaarlijks op wijzigingen.
- Voer bijkomende staalname(s) uit.

- Eenvoudige handelingen: mag via doe-het-zelf of door werknemer(s) met opleidingsattest eenvoudige handelingen
Bij het verwijderen van oude bakeliet, is het belangrijk om strikt veiligheidsmaatregelen te volgen.

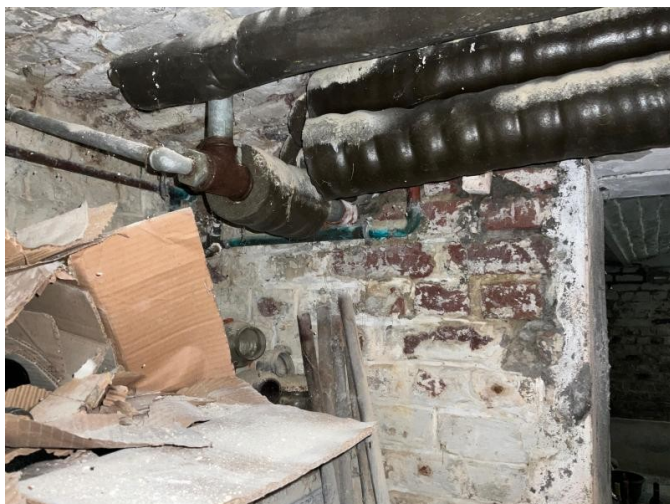
Deze leidingisolatie in de kelder is niet asbestverdacht

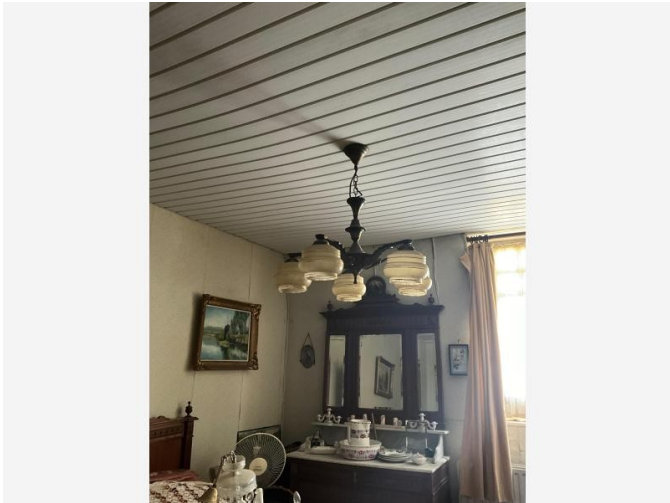
PVC/HOUT bevat geen asbest.

De deskundige kan geen uitspraak doen over onderliggende materialen .

Daarbij kan een aanvullend destructief onderzoek uitsluitsel bieden .

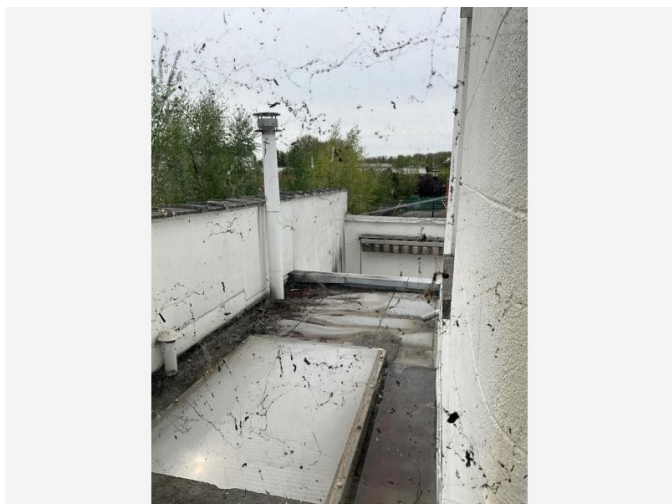
Plat dak uit zink, onderliggende lagen niet traceerbaar, enkel via een destructief onderzoek

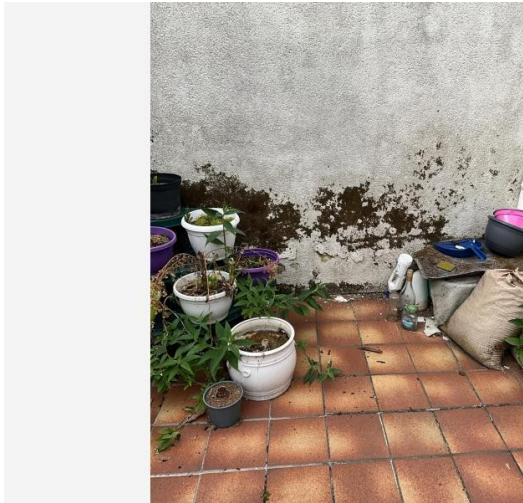
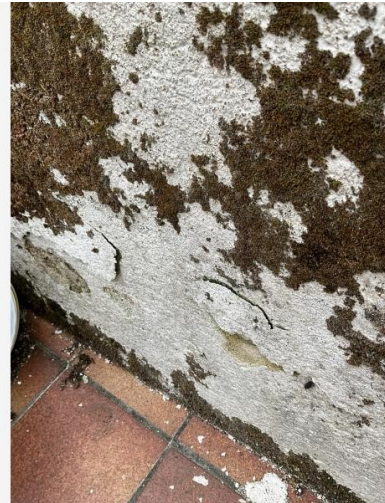
Fiche 10: Crepi

Geen asbest

#	Type	Referentie	Resultaat
10.1	Mengmonster	M4	Geen asbest

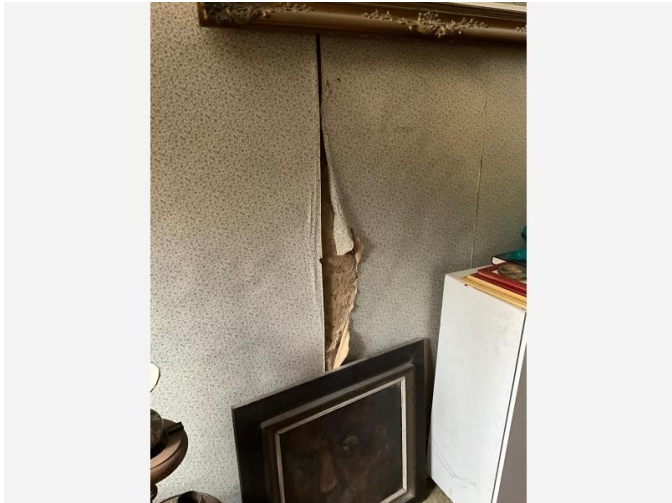
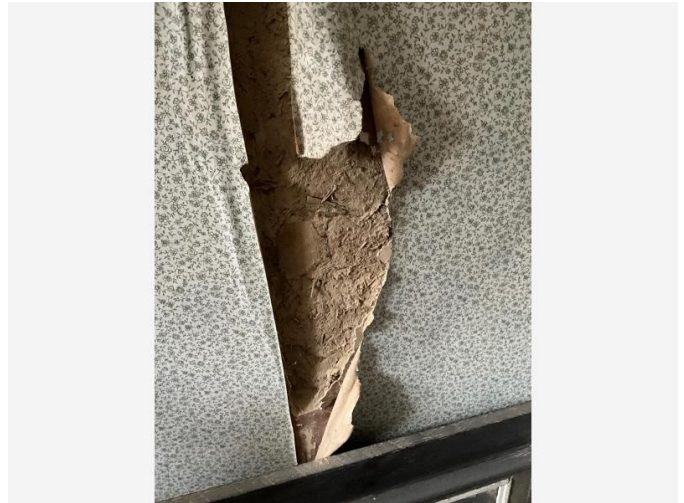
Fiche 11: Bepleistering op de muren

Geen asbest

#	Type	Referentie	Resultaat
11.1	Mengmonster	M1	Geen asbest

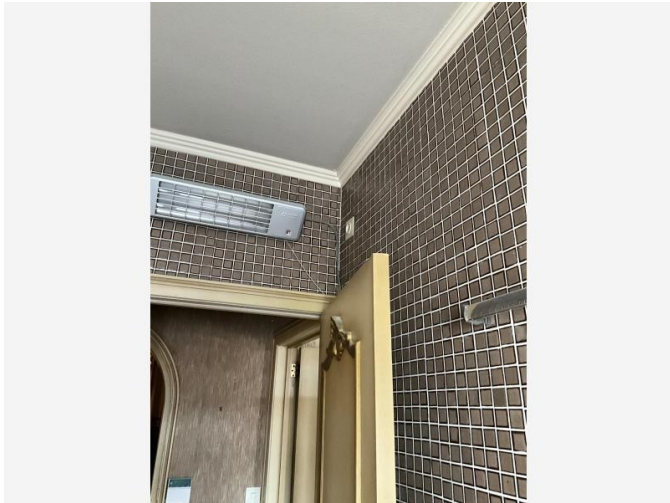
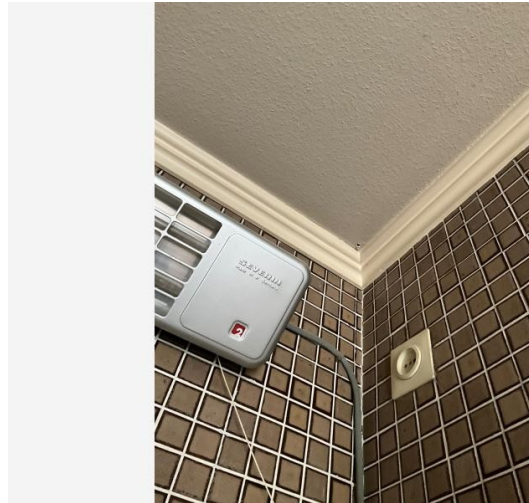
Fiche 12: Beploistering op de plafonds

Geen asbest

#	Type	Referentie	Resultaat
12.1	Mengmonster	M2	Geen asbest
