Asbestinventarisatetest

Oude Baan 53, 9160 Lokeren

Attestnummer : **20250318-000029.000**

Uitgegeven op : **18.03.2025**

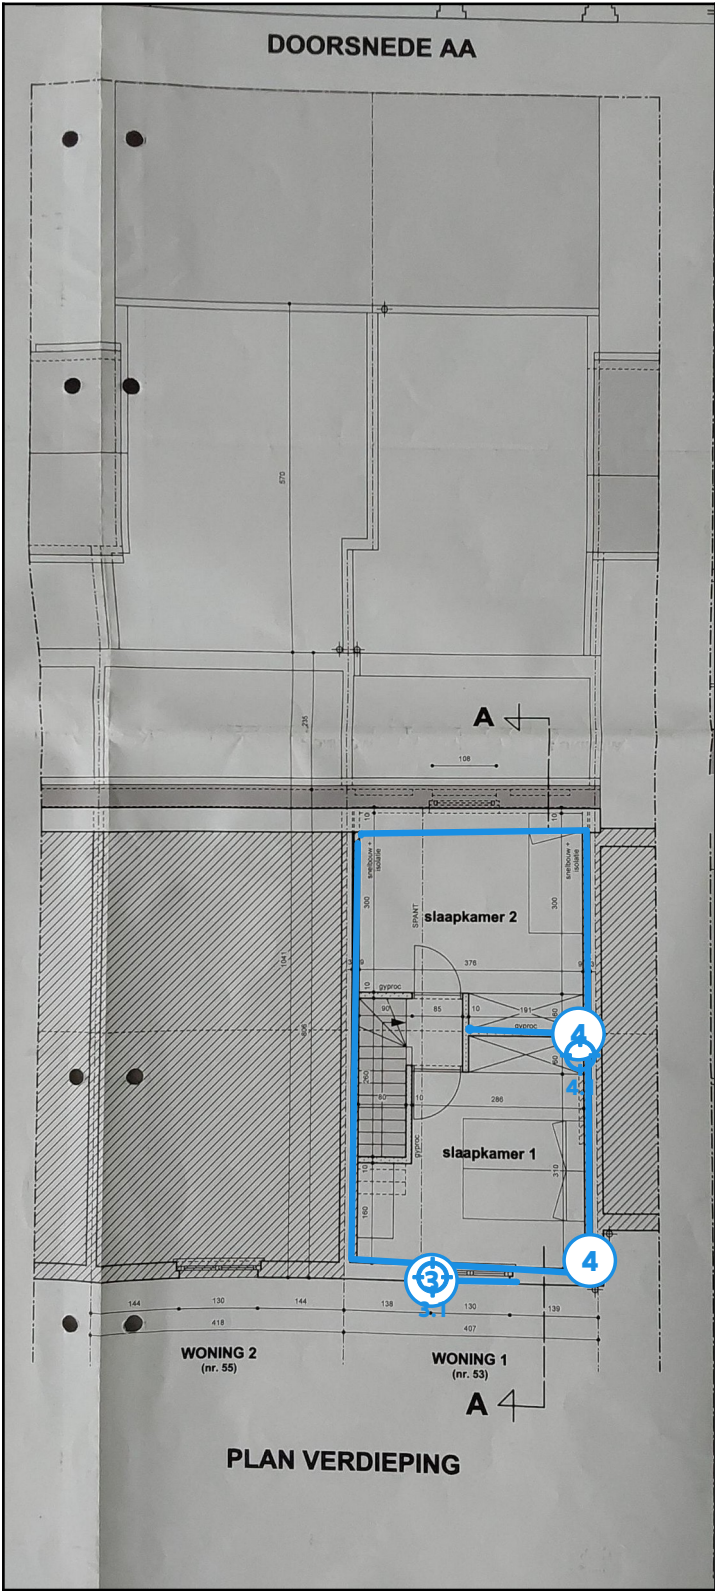
Plan 1.3: 20250313_095041

3. kit ramen; raam muur	Geen asbest	-
3.1 Code: 2	Mengmonster	-
4. bepleistering op de muren	Geen asbest	-
4.1 Code: 1	Mengmonster	-

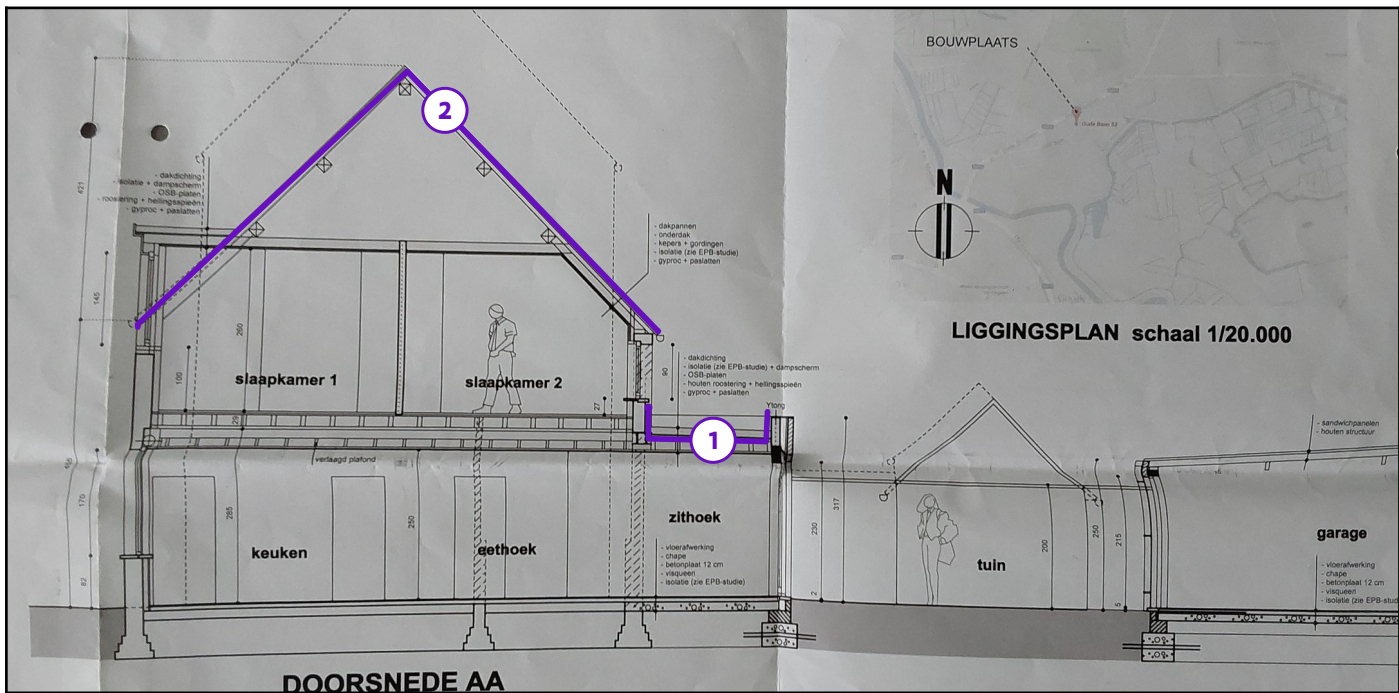
Plan 1.4: 20250313_095051

Beschrijving	Type	Actie
1. roofing	Advies	-
2. onderdak	Advies	-

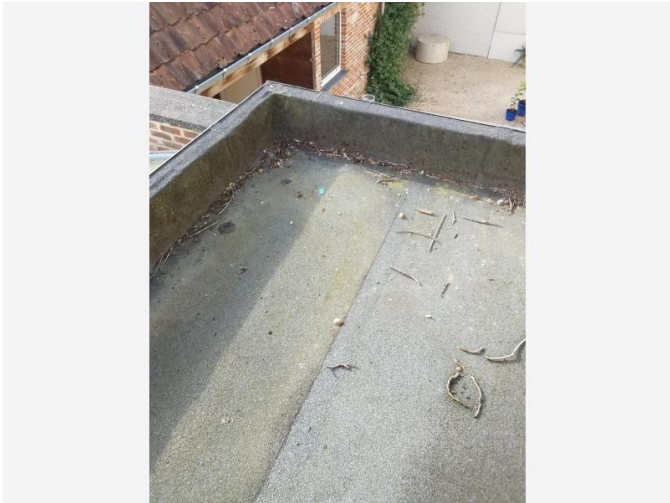
Vrije foto

Advies

van 2014

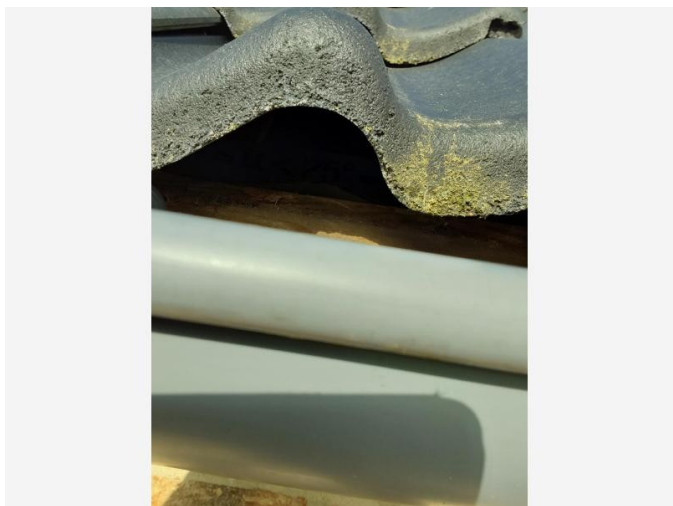
Vrije foto

Advies

Doek

Identificatiemethode	Vaststelling & expertise (niet-asbestverdacht)
----------------------	--

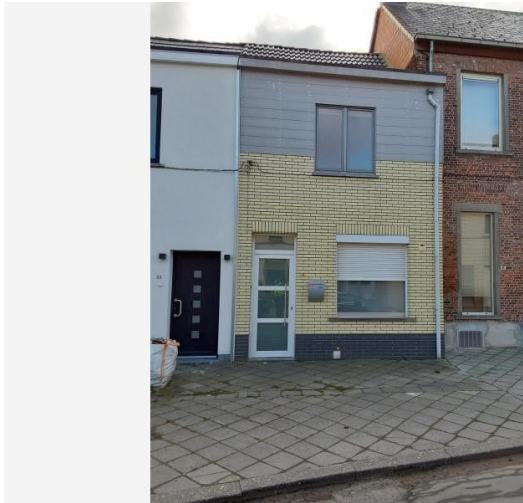
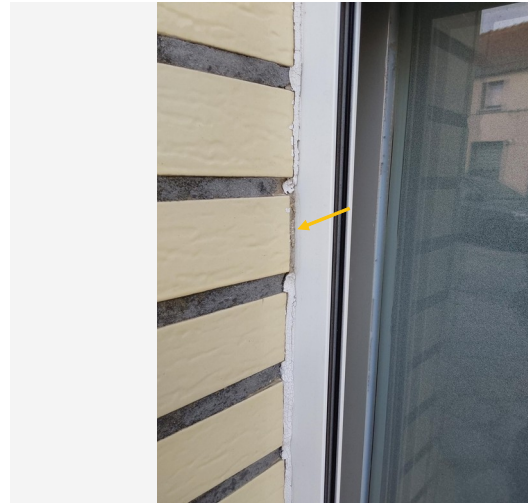
Fiche 3: kit ramen; raam muur

Geen asbest

#	Type	Referentie	Resultaat
3.1	Mengmonster	2	Geen asbest
