Asbestinventarisatetest

Majoor Van Lierdelaan 39/1, 9500 Geraardsbergen

Attestnummer : **20241123-000022.000**

Uitgegeven op : **23.11.2024**

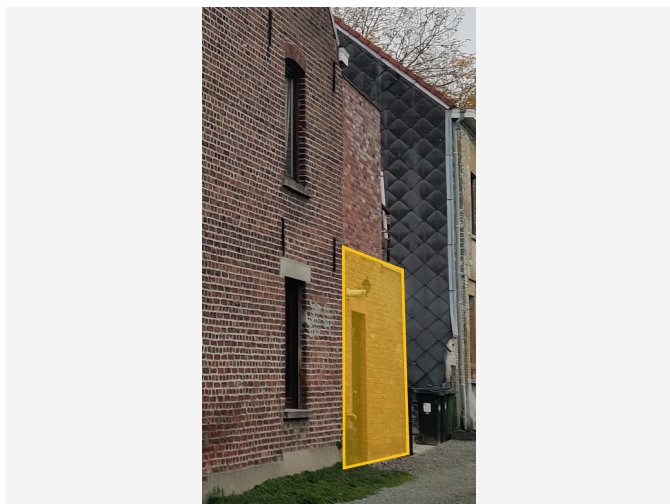
Situeringsfoto

Uitgesloten van inspectie

Bouwjaar: 2005

Constructies gebouwd vanaf 2001 moeten niet onderzocht worden

Opmerking	<p>Er is een vergunningsaanvraag aanwezig die dateert van 2005. (zie in het archief van dit attest) Omwille van het feit dat de uitbreiding is gebeurd na 2001, kan dit deel van de woning worden uitgesloten.</p> <p>Aan de foto van de zijkant van de woning is duidelijk te zien dat het om het achterste gedeelte gaat van de woning. Daar bevindt zich inderdaad een badkamer (bus 2) en een keuken met badkamer (bus 1)</p> <p>Tevens is in de vloer van de woning bus 1 duidelijk een scheiding in de vloertegel te zien die de grens aangeeft tussen het nieuwe en het oude gedeelte van de woning. (zie eveneens archief aan dit dossier)</p>
-----------	--

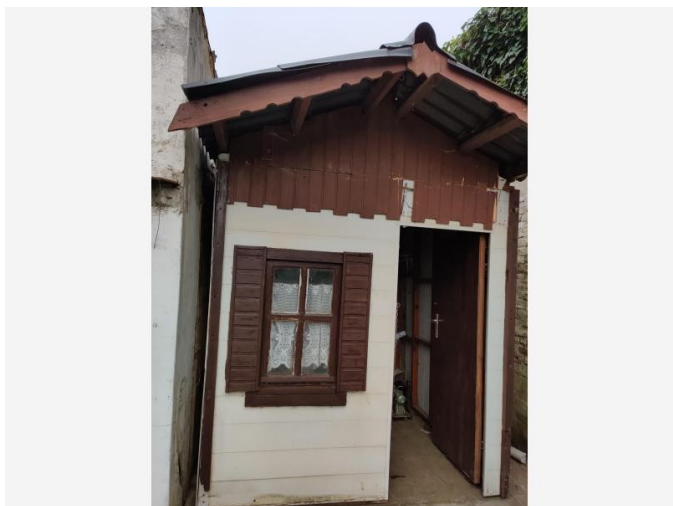
Vrije foto

Het bijgebouw dat zich aan het terras van de woning bevindt, bevat geen asbestverdachte toepassingen. Het bestaat uit een houten constructie met metalen plaatwerk als dakbedekking. Dit bijgebouw behoort tot het appartement bus 1

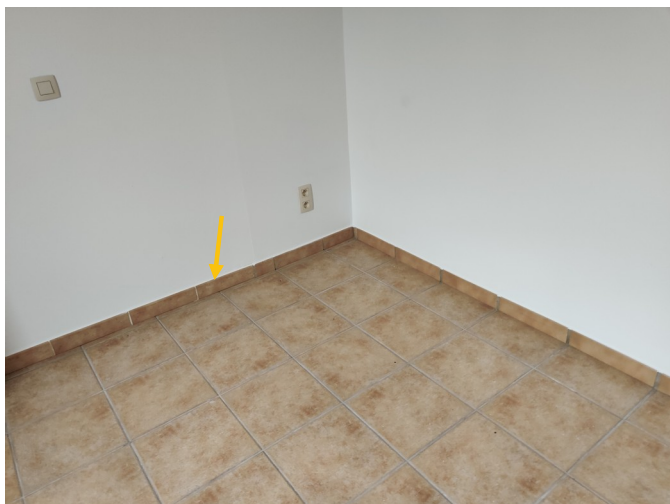
Vrije foto

Omwille van het feit dat de gebruikte tegellijm niet zichtbaar was en dus niet inspecteerbaar is, werd voor deze toepassing een adviesfiche opgemaakt. In geval deze plinten zouden verwijderd worden, is het raadzaam een staalanalyse uit te voeren deze lijm laag gezien deze asbestverdacht is en zodat de nodige maatregelen genomen kunnen worden in geval het asbesthoudende lijm blijkt te zijn.

Deze adviesfiche is enkel van toepassing in het deel van de woning welke niet bijgebouwd is.

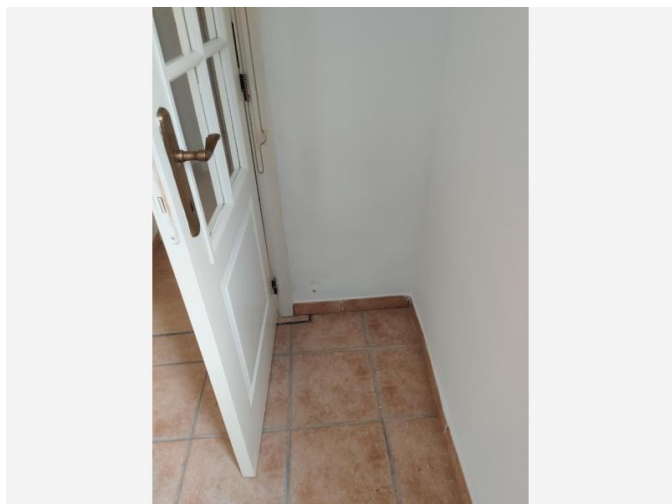
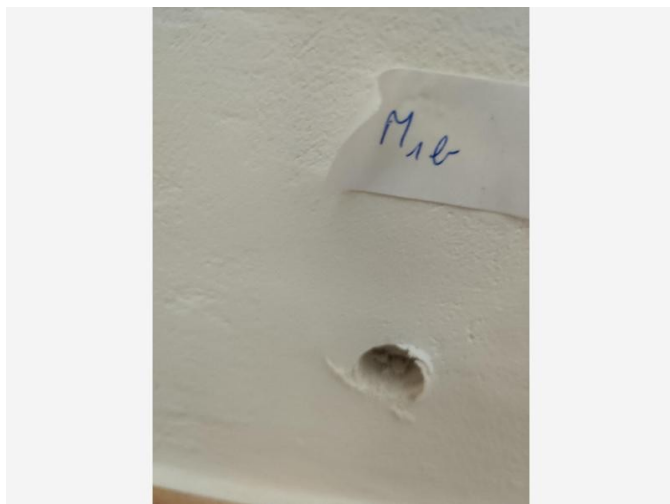
Geen asbest

#	Type	Referentie	Resultaat
5.1	Mengmonster	M1	Geen asbest

Beschrijving	Hoofdgebouw - bus 1 - pleisterwerk muren
Omgeving	Binnen
Primaire drager	Wand buitenschil
Bindmiddel van materiaal	Gips - kalk
Gebondenheid op basis van bindmiddel	Niet-hechtgebonden
Hoeveelheid (oppervlakte - dikte - aantal)	• 50,00 m ² - 1,99 cm - 1 stuk
Totaal volume	0,995 m ³
Identificatiemethode	Vaststelling met monstername
Destructieve handeling voor identificatie	Nee
Opmerking	<p>De binnenwanden zijn voorzien van plaatwerk. Na 2001 werd een extra stuk aan de woning toegevoegd (zie uitsluitingsfiche)</p> <p>Om die reden werd er dan ook voor gekozen om een mengstaal te nemen van twee 'oude' wanden.</p> <p>Hoeveelheid is een schatting</p>
