Asbestinventarisatetest

Majoor Van Lierdelaan 39/2, 9500 Geraardsbergen

Attestnummer : 20241123-000021.000

Uitgegeven op : 23.11.2024

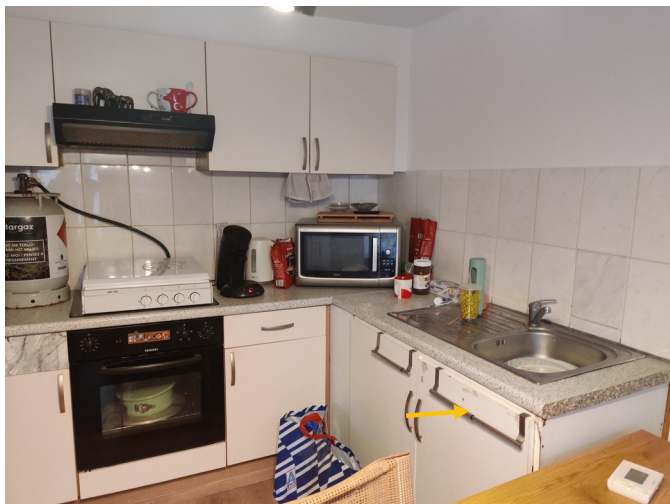
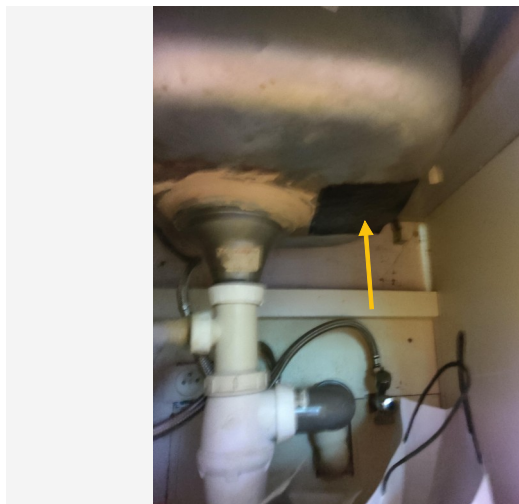
| Eindbeoordeling materiaalrisico | Zeer laag materiaalrisico en/of zeer lage kans op vezelvrijgave |

| Beschrijving | Hoofdgebouw - bus 2 -anti-dreun |
| Asbestmateriaal | In-situ afwerkingslagen - Smeerlaag |
| Opmerking | De anti-dreun onder de spoelbak. Zoals voorzien in het inspectieprotocol onder punt 4.2 'Richtlijnen monstername', dient bitumen aanzien te worden als asbestverdacht. Deze toepassing kan daarom enkel asbestvrij verklaard te worden op basis van een staalanalyse door een erkend labo. De hoeveelheid is een schatting, hieraan kunnen geen rechten worden ontleend. |

- Zorg voor een veilig beheer. Vermijd het beschadigen van het asbestmateriaal. Controleer de toestand jaarlijks op wijzigingen.

- Eenvoudige handelingen: mag via doe-het-zelf of door werknemer(s) met opleidingsattest eenvoudige handelingen
Indien men deze toepassing wenst te verwijderen, is het aan te raden eerst een monsternamen uit te voeren zodat men met zekerheid de juiste en noodzakelijk veiligheidsmaatregelen kan nemen. ('Zoals voorzien in het inspectieprotocol, is deze toepassing 'asbestverdacht', maar omwille van niet-staalnamen wordt deze aanzien als 'asbesthoudend')

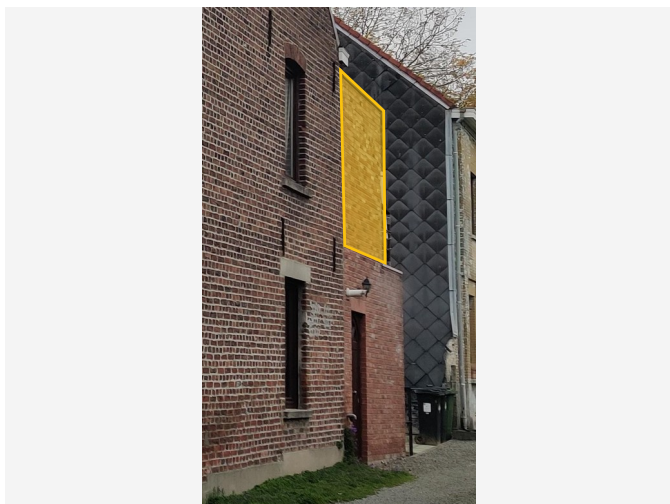
Situeringsfoto

Uitgesloten van inspectie

Bouwjaar: 2005

Constructies gebouwd vanaf 2001 moeten niet onderzocht worden

| Opmerking | Er is een vergunningsaanvraag aanwezig die dateert van 2005. (zie in het archief van dit attest) Aan de foto van de zijkant van de woning is duidelijk te zien dat het om het achterste gedeelte gaat van de woning. Daar bevindt zich inderdaad een badkamer (bus 2) en een keuken met badkamer (bus 1) |

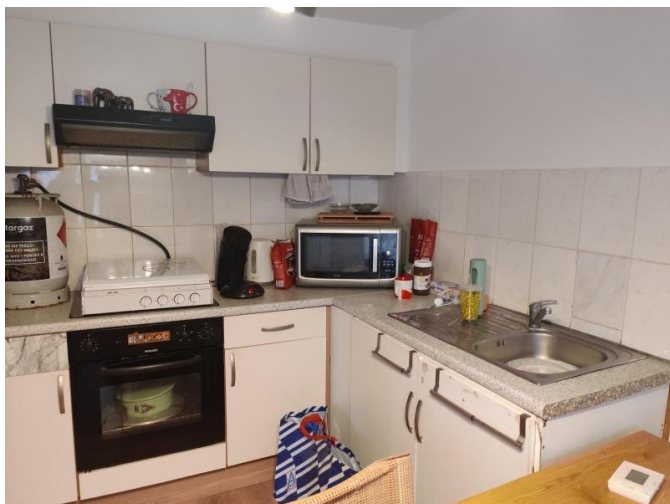
Omwille van het feit dat de gebruikte tegellijm niet zichtbaar was en dus niet inspecteerbaar is (geen beschadiging aanwezig), werd voor deze toepassing een adviesfiche opgemaakt. In geval deze tegels zouden verwijderd worden, is het raadzaam een staalanalyse uit te voeren deze lijm laag gezien deze asbestverdacht is en zodat de nodige maatregelen genomen kunnen worden in geval het asbesthoudende lijm blijkt te zijn.

De tegels in de badkamer zijn geplaatst na 2001 (zie uitsluitingsfiche omwille van verbouwingsaanvraag) dus niet -asbestverdacht.

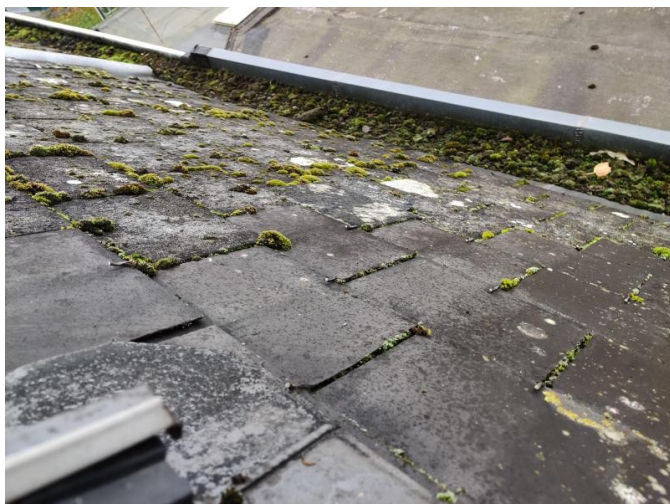
Deze informatie maak als bronfiche deel uit van het attest gemeenschappelijke delen. Om de gebruiker/bewoner/eigenaar van deze wooneenheid te informeren van het aanwezige risico, werd van deze toepassing een adviesfiche opgemaakt. De dakbedekking bestaat uit kunstleien die asbestverdacht zijn. Aan de onderzijde zijn deze leien voorzien van een afwerking (te zien op de tweede verdieping van bus 2). Echter wanneer men de dakvensters opent kan men met deze asbestleien in contact komen.
