Asbestinventarisatetest

Majoor Van Lierdelaan 39, 9500 Geraardsbergen
Gemeenschappelijke delen

Attestnummer : 20241123-000024.000

Uitgegeven op : 23.11.2024

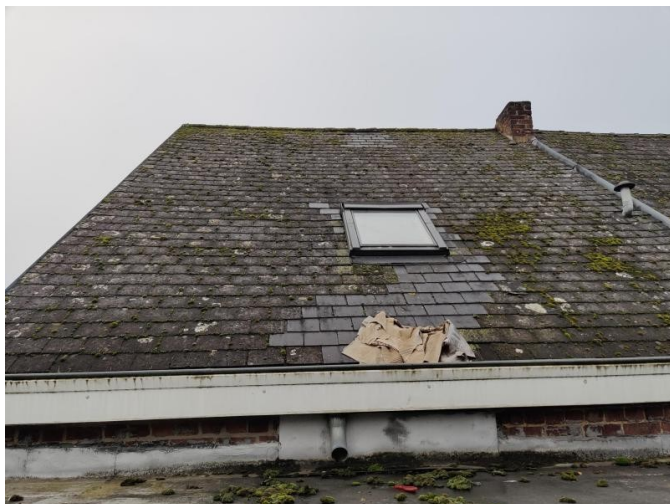
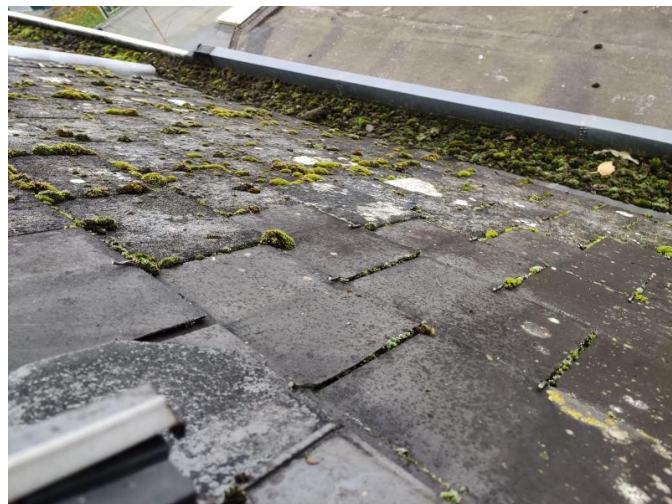
Het asbestmateriaal valt onder de mijlpaal van 2034.

Eindbeoordeling materiaalrisico	Verhoogd materiaalrisico en/of verhoogde kans op vezelvrijgave
Opmerking	Omwille van het feit dat het om een buitentoepassing gaan, dient men ervan uit te gaan dat deze toepassing matig beschadigd is en dit omwille van de inwerkende weersinvloeden. (= zure regen die de toepassing langzaam maar zeker laat degraderen)

Gebondenheid	Categorie 1: hechtgebonden in oorsprong
Asbestsoort (vezeltype)	Crocidoliet aanwezig
Asbestconcentratie	Laag (< 50%)
Afschermingsgraad van het gehele materiaal	Geheel of deels vrij aan de buitenlucht
Toestand van het materiaal	Matig beschadigd, matig verweerd

Beschrijving	Gemene delen - dakbedekking
Omgeving	Buiten
Primaire drager	Schuin dak
Asbestmateriaal	Dak- en gevelbekleding - Lei, shingle
Bindmiddel van asbestmateriaal	Cement
Gebondenheid op basis van bindmiddel	Hecht
Hoeveelheid (oppervlakte - aantal)	• 50,00 m ² - 1 stuk
Totale oppervlakte	50,00 m ²
Eenvoudig bereikbaar	Ja
Bevestigingswijze	• Genageld, geniet
Identificatiemethode	Vaststelling zonder monsternamen
Destructieve handeling voor identificatie	Nee
Opmerking	<p>Hoeveelheid is een schatting.</p> <p>Het is niet duidelijk of er zich een onderdak onder bevindt. De onderzijde van de dakbedekking was niet waarneembaar omwille van het feit dat de leien genageld waren en er aan de binnenzijde een afwerking was voorzien (bovenste deel van appartement - bus 2)</p>

- Zorg voor een veilig beheer. Vermijd het beschadigen van het asbestmateriaal. Controleer de toestand jaarlijks op wijzigingen.
- Hemelwater dat afspoelt van asbestcement daken of gevels kan asbestdeeltjes bevatten. Gebruik het enkel voor gesloten circuits (bv. spoelen toiletten). Reinig na het vervangen van het dak of de gevel de dakgoten en regenwaterput of -ton om asbesthoudend sediment of slib te verwijderen

- Eenvoudige handelingen: mag via doe-het-zelf of door werknemer(s) met opleidingsattest eenvoudige handelingen
Hoewel alle visuele kenmerken van een asbesthoudende toepassing aanwezig is, is het aan te raden om voorafgaand aan de verwijdering van deze toepassing een monsternamen uit te voeren zodat men de noodzakelijke veiligheidsmaatregelen kan uitvoeren. ('asbestverdacht' maar omwille van niet-staalname wordt deze aanzien als 'asbesthoudend')

Bij verwijdering van deze toepassing, dient deze in zijn geheel te worden verwijderd, dus niet breken. De nodige voorzorgsmaatregelen voor zowel mens als milieu dienen genomen te worden: Fixeren materiaal, voorzien van de nodige persoonlijke beschermingsmiddelen (luchtdicht pak, handschoenen, masker P3,...),

afval dient volgens de milieuwetgeving te worden afgevoerd. (= dubbel verpakt in doorzichtige plastic zak met asbestlabel)

Omwille van de verwerking van de toepassing is het aan te raden deze te laten verwijderen door een werknemer met een opleidingsattest eenvoudige handelingen.

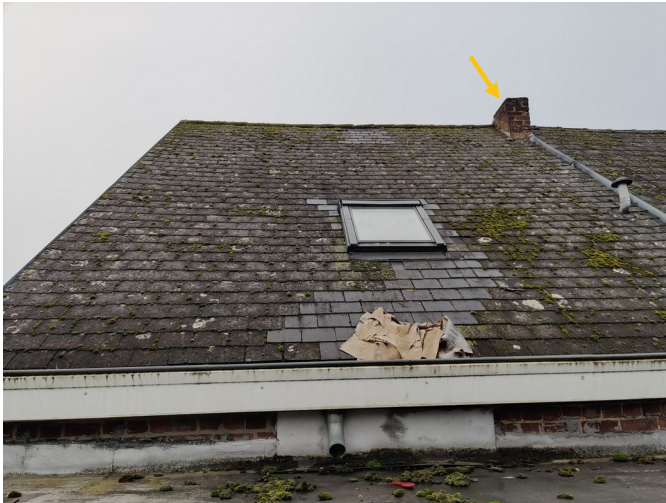
Situeringsfoto

Permanente beperking

Reden: Het te onderzoeken materiaal situeert zich hoger dan 3,50 m te rekenen vanaf een veilige ondergrond

Uitleg van de asbestdeskundige: Het is niet mogelijk om na te gaan of er zich in de schouw een asbestverdachte cementbuis bevindt.

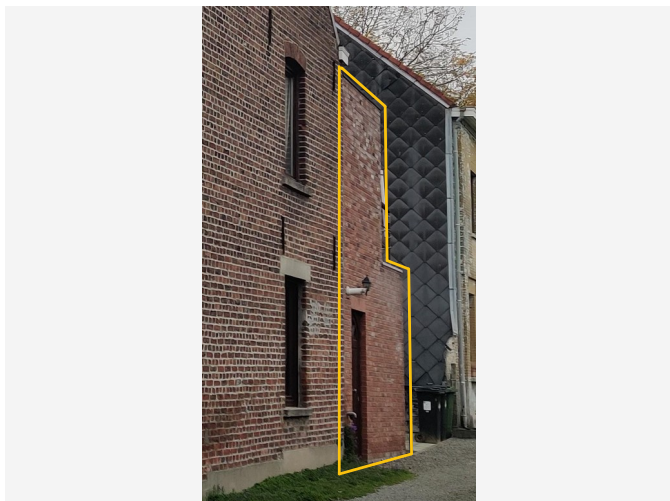
Uitgesloten van inspectie

Bouwjaar: 2005

Constructies gebouwd vanaf 2001 moeten niet onderzocht worden

Opmerking	<p>Er is een vergunningsaanvraag aanwezig die dateert van 2005. (zie in het archief van dit attest) Aan de foto van de zijkant van de woning is duidelijk te zien dat het om het achterste gedeelte gaat van de woning. Daar bevindt zich inderdaad een badkamer (bus 2) en een keuken met badkamer (bus 1)</p> <p>Er is een plat dak met roofing aanwezig. Gezien de datum van verbouwing in 2005 was, wordt de roofing als asbestvrij gezien en hoeft deze dus niet als bronfiche te worden opgenomen.</p>
-----------	--

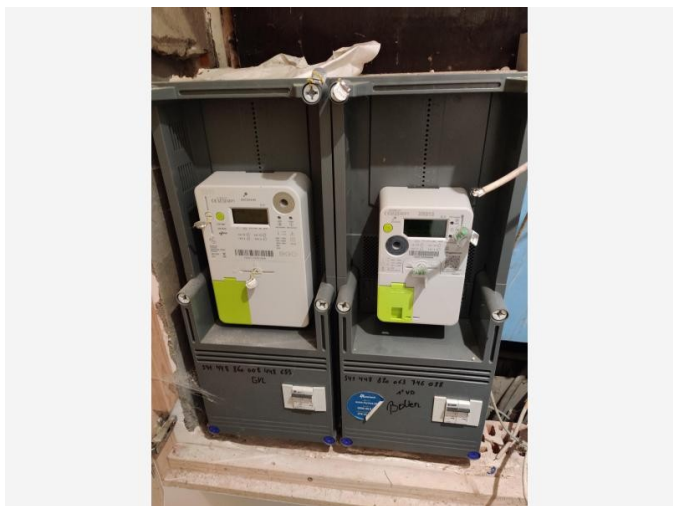
De aanwezige tellers zijn de nieuwe digitale tellers dus niet verdacht.

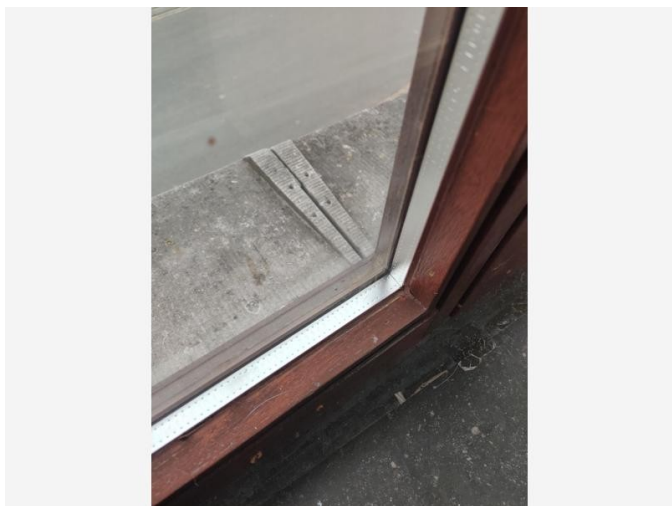
De mastiek is niet hard of brokkelig dus niet asbestverdacht.

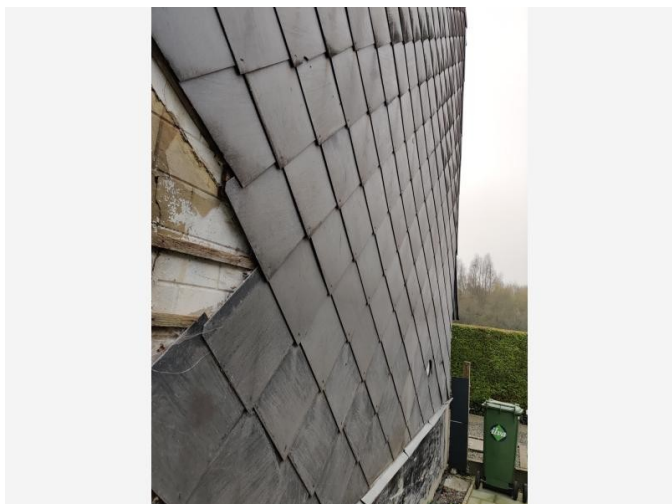
De buitenmuur van de buur is voorzien van asbestverdachte kunstleien. In geval van afbraak of verwijdering moeten hiervoor mogelijks bijkomende beschermingsmaatregelen genomen worden.

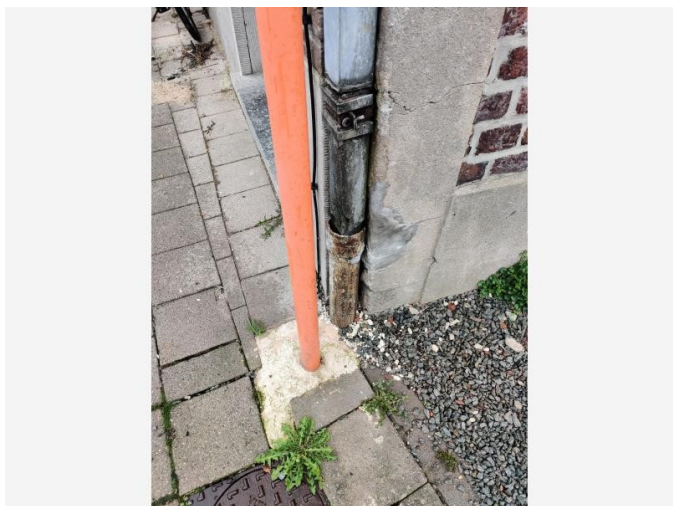
Het is niet duidelijk uit welk soort materiaal de rioleringsbuizen onder de grond zijn vervaardigd. Het is niet helemaal duidelijk waar deze zich bevinden.

de afvoerbuizen (van dak naar riolering) die zichtbaar waren zijn niet-verdacht

Indien bij graafwerken buizen in cement worden aangetroffen, dient men hiervoor aandacht te hebben gezien het mogelijks om buizen uit asbestcement gaat.
