Asbestinventarisatetest

Zwevegesestraat 65, 8500 Kortrijk

Attestnummer : **20241208-000082.000**

Uitgegeven op : **08.12.2024**

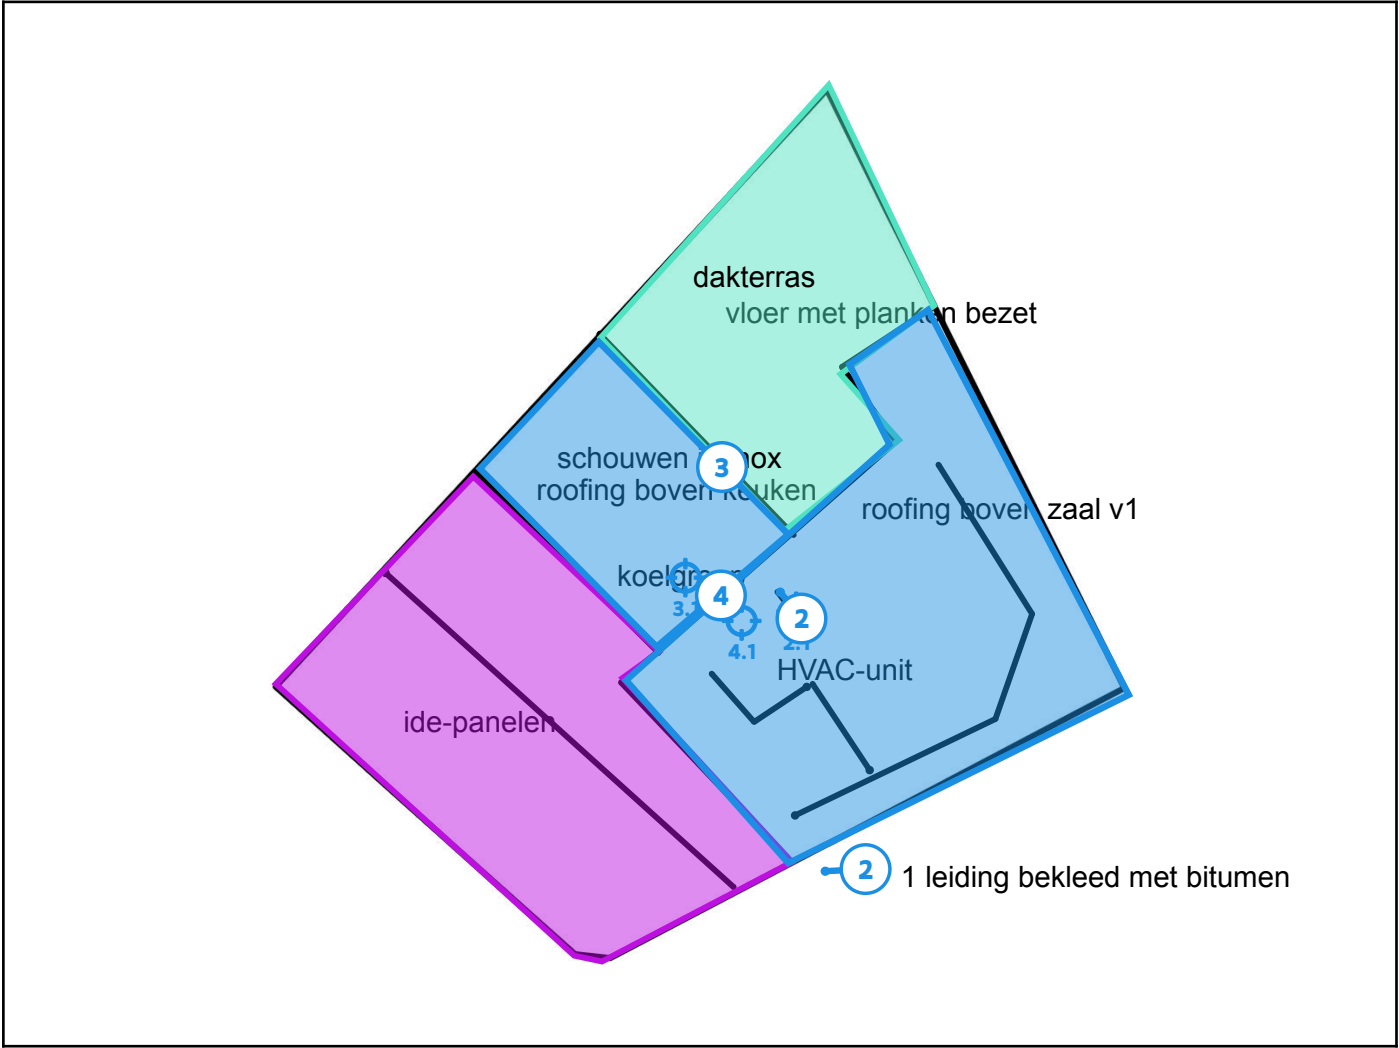
Plan 1.1: dakplan

Beschrijving	Type	Actie
2. bekleding buis	Geen asbest	-
2.1 Code: 3	Puntmonster	-
3. roofing boven keuken	Geen asbest	-
3.1 Code: 1	Puntmonster	-
4. roofing boven eetzaal v1	Geen asbest	-
4.1 Code: 2	Puntmonster	-

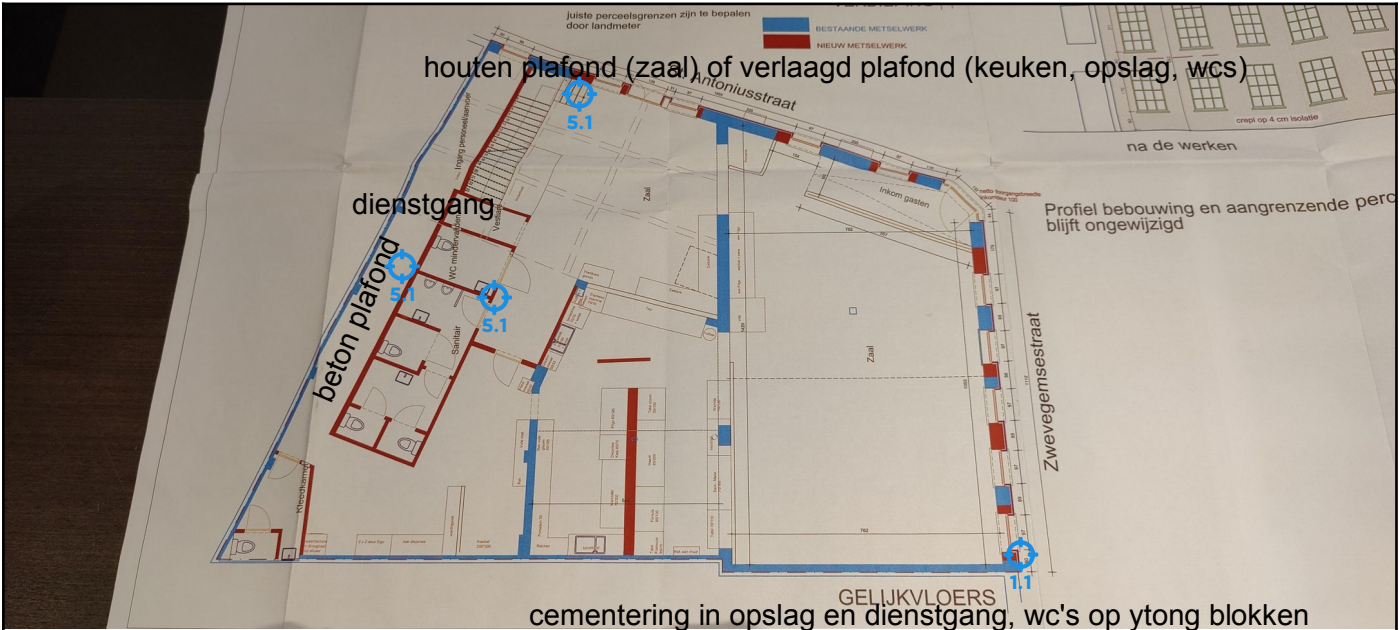
Plan 1.2: gv

Beschrijving	Type	Actie
1. crepi buiten	Geen asbest	-
1.1 Code: 5	Puntmonster	-
5. cementering binnen	Geen asbest	-
5.1 Code: 4	Mengmonster	-

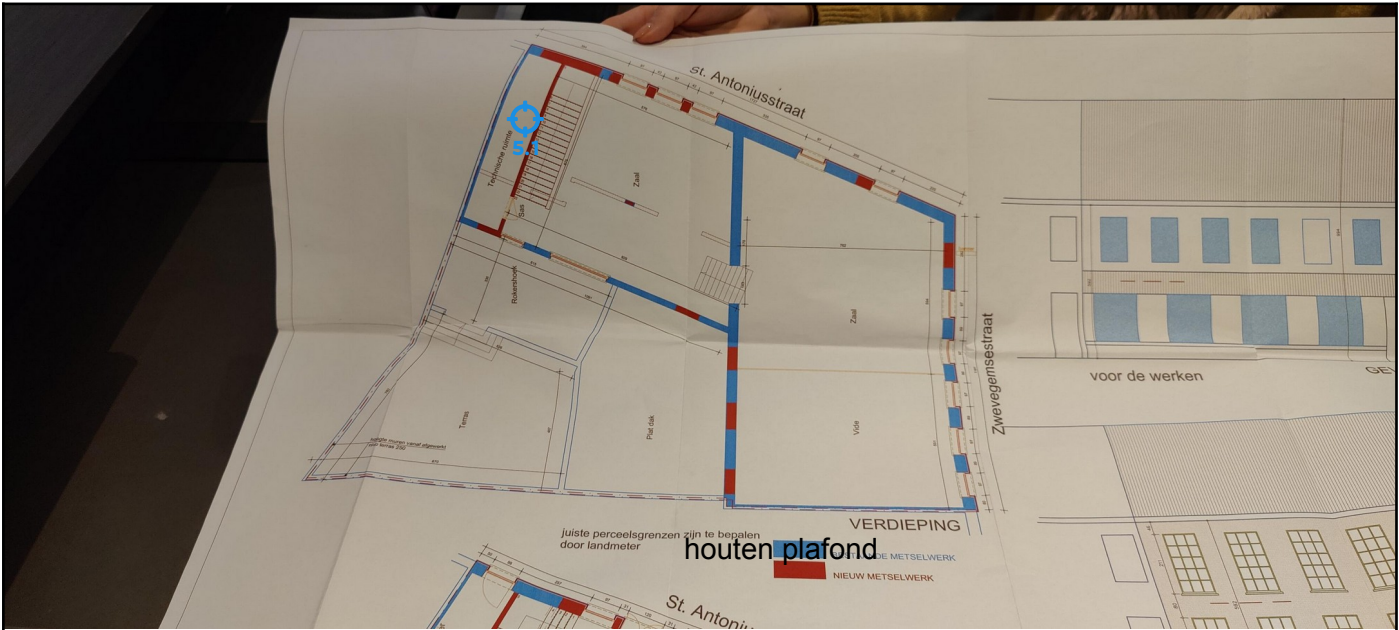
Plan 1.3: v1

cementering: rood aangeduid

Beschrijving	Type	Actie
5. cementering binnen	Geen asbest	-
5.1 Code: 4	Mengmonster	-

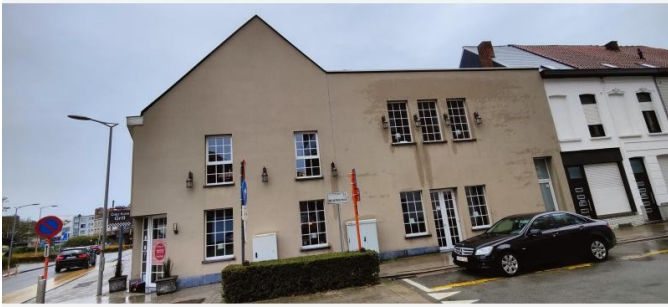
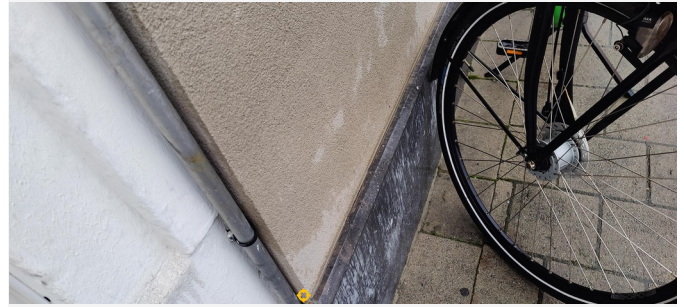
Fiche 1: crepi buiten

Geen asbest

Conclusie

#	Type	Referentie	Resultaat
1.1	Puntmonster	5	Geen asbest

Beschrijving	crepi buiten
Omgeving	Buiten
Primaire drager	Wand buitenschil
Bindmiddel van materiaal	Cement
Gebondenheid op basis van bindmiddel	Hecht
Hoeveelheid (gewicht - aantal)	• 500,00 kg - 1 stuk
Totaal gewicht	500,00 kg
Identificatiemethode	Vaststelling met monstername
Destructieve handeling voor identificatie	Nee
Opmerking	indicatief gewicht

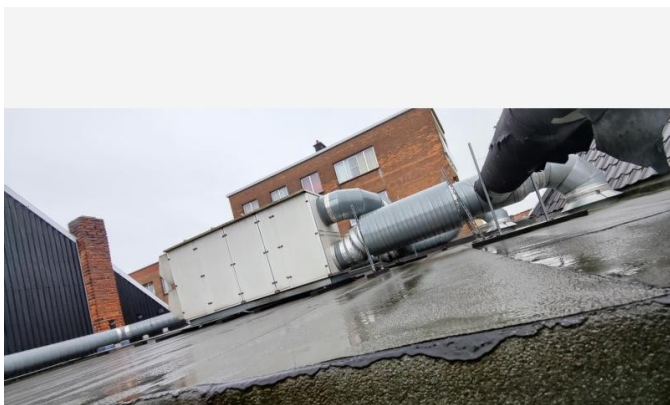
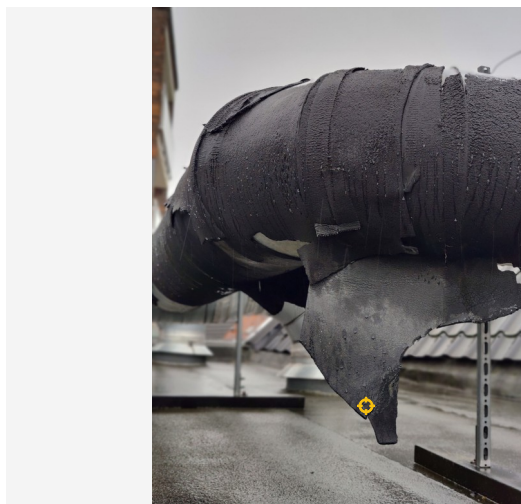
Fiche 2: bekleding buis

Geen asbest

Conclusie

#	Type	Referentie	Resultaat
2.1	Puntmonster	3	Geen asbest

Beschrijving	bekleding buis
Omgeving	Buiten
Primaire drager	HVAC infrastructuur en uitrusting
Bindmiddel van materiaal	Bitumen (roofing, teer, asfalt)
Gebondenheid op basis van bindmiddel	Hecht
Hoeveelheid (lengte - omtrek - dikte - aantal)	<ul style="list-style-type: none">• 5,00 m - 30,00 cm - 0,50 cm - 1 stuk
Totaal volume	0,008 m ³
Identificatiemethode	Vaststelling met monstername
Destructieve handeling voor identificatie	Nee
Opmerking	indicatief

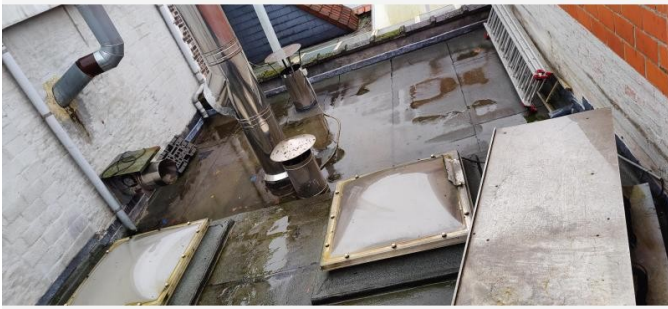
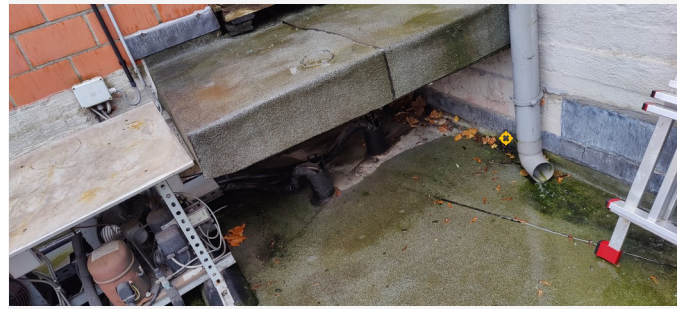
Fiche 3: roofing boven keuken

Geen asbest

Conclusie

#	Type	Referentie	Resultaat
3.1	Puntmonster	1	Geen asbest

Beschrijving	roofing boven keuken
Omgeving	Buiten
Primaire drager	Plat dak
Bindmiddel van materiaal	Bitumen (roofing, teer, asfalt)
Gebondenheid op basis van bindmiddel	Hecht
Hoeveelheid (oppervlakte - aantal)	• 116,00 m ² - 1 stuk
Totale oppervlakte	116,00 m ²
Identificatiemethode	Vaststelling met monstername
Destructieve handeling voor identificatie	Nee
Opmerking	indicatief opp

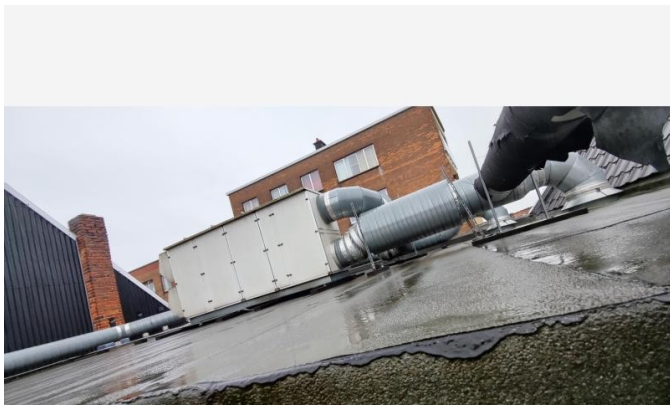
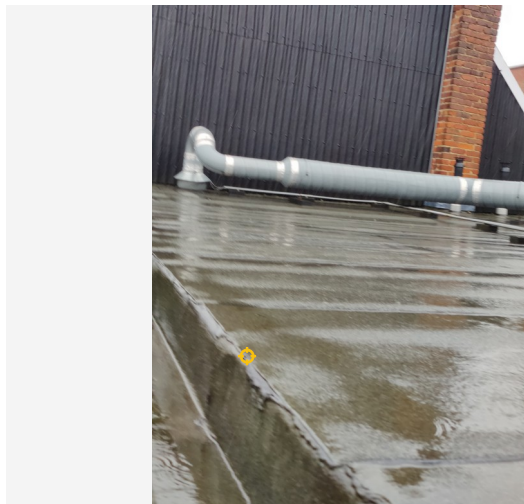
Fiche 4: roofing boven eetzaal v1

Geen asbest

Conclusie

#	Type	Referentie	Resultaat
4.1	Puntmonster	2	Geen asbest

Beschrijving	roofing boven eetzaal v1
Omgeving	Buiten
Primaire drager	Plat dak
Bindmiddel van materiaal	Bitumen (roofing, teer, asfalt)
Gebondenheid op basis van bindmiddel	Hecht
Hoeveelheid (oppervlakte - aantal)	• 80,00 m ² - 1 stuk
Totale oppervlakte	80,00 m ²
Identificatiemethode	Vaststelling met monstername
Destructieve handeling voor identificatie	Nee
Opmerking	indicatief opp

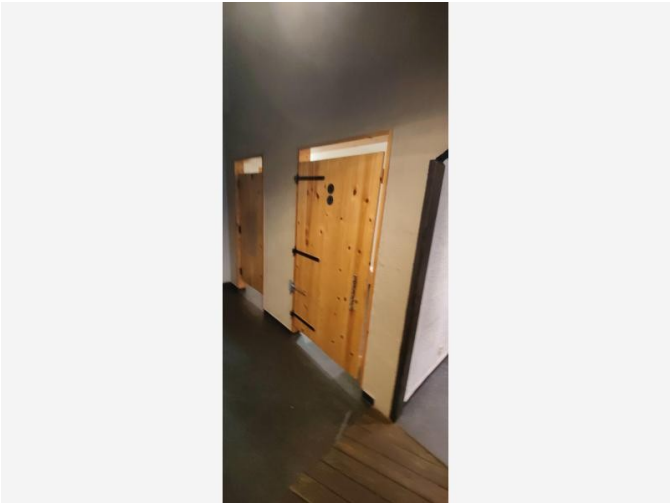
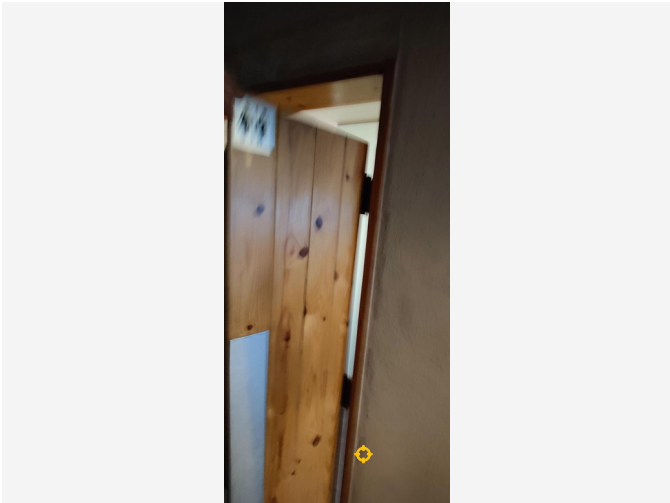
Conclusie

Geen asbest

#	Type	Referentie	Resultaat
5.1	Mengmonster	4	Geen asbest

Beschrijving	cementering binnen
Omgeving	Binnen
Primaire drager	Binnenwand
Bindmiddel van materiaal	Cement
Gebondenheid op basis van bindmiddel	Hecht
Hoeveelheid (oppervlakte - dikte - aantal)	• 150,00 m ² - 0,20 cm - 1 stuk
Totaal volume	0,30 m ³
Identificatiemethode	Vaststelling met monstername
Destructieve handeling voor identificatie	Nee
Opmerking	indicatief
