Asbestinventarisat attest

Brusselsestraat 121, 1840 Londerzeel

Attestnummer : 20250616-000143.000

Niet-asbestveilig

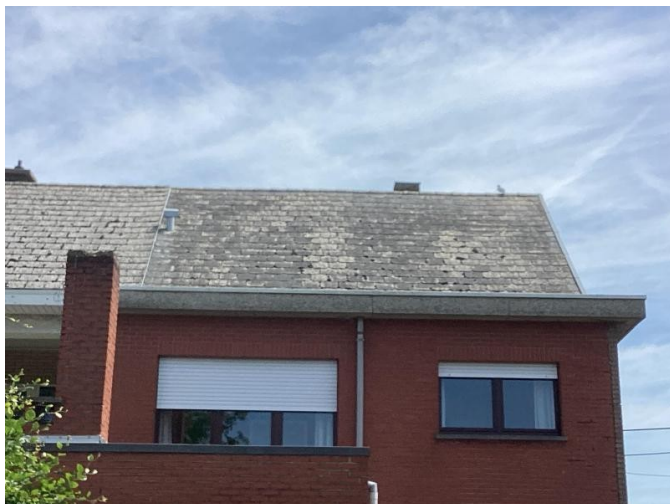
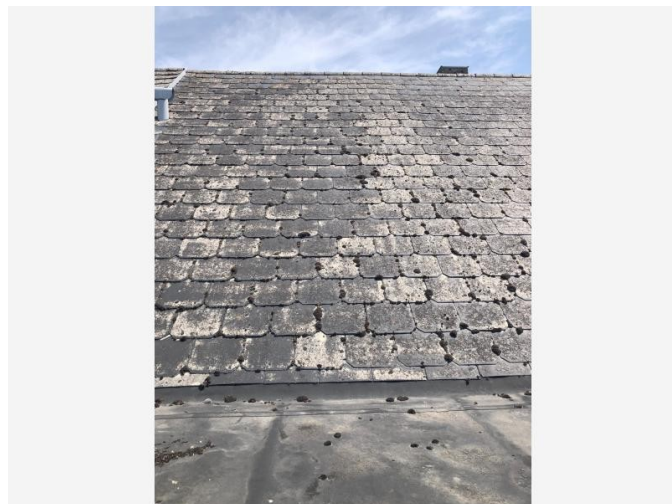
Het asbestmateriaal valt onder de mijlpaal van 2034.

Eindbeoordeling materiaalrisico	Verhoogd materiaalrisico en/of verhoogde kans op vezelvrijgave
---------------------------------	--

Gebondenheid	Categorie 1: hechtgebonden in oorsprong
Asbestsoort (vezeltype)	Crocidoliet aanwezig
Asbestconcentratie	Laag (< 50%)
Afschermingsgraad van het gehele materiaal	Geheel of deels vrij aan de buitenlucht
Toestand van het materiaal	Matig beschadigd, matig verweerd

Beschrijving	Schuin dak woning
Omgeving	Buiten
Primaire drager	Schuin dak
Asbestmateriaal	Dak- en gevelbekleding - Lei, shingle
Bindmiddel van asbestmateriaal	Cement
Gebondenheid op basis van bindmiddel	Hecht
Hoeveelheid (oppervlakte - aantal)	• 310,00 m ² - 1 stuk
Totale oppervlakte	310,00 m ²
Eenvoudig bereikbaar	Ja
Bevestigingswijze	• Geklemd
Identificatiemethode	Vaststelling zonder monstername
Destructieve handeling voor identificatie	Nee

Verwijderen

- Zorg voor een veilig beheer. Vermijd het beschadigen van het asbestmateriaal. Controleer de toestand jaarlijks op wijzigingen.
- Voer bijkomende staalname(s) uit.

Als ADI raad ik aan dit te laten verwijderen door een erkend dakwerker die de nodige jaarlijkse 8 uren opleiding heeft gevolgd ivm de toets eenvoudige handelingen.

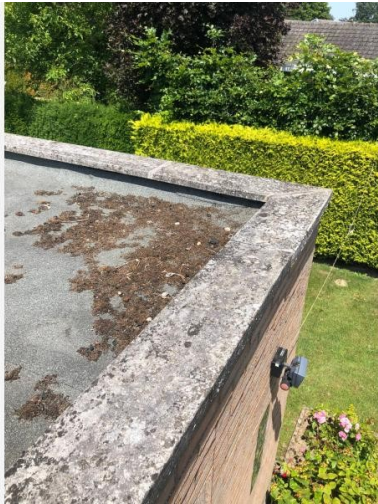
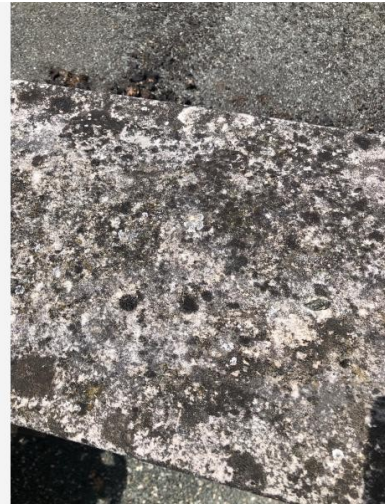
Het asbestmateriaal valt onder de mijlpaal van 2040.

Eindbeoordeling materiaalrisico	Verhoogd materiaalrisico en/of verhoogde kans op vezelvrijgave
---------------------------------	--

Gebondenheid	Categorie 1: hechtgebonden in oorsprong
Asbestsoort (vezeltype)	Crocidoliet aanwezig
Asbestconcentratie	Laag (< 50%)
Afschermingsgraad van het gehele materiaal	Geheel of deels vrij aan de buitenlucht
Toestand van het materiaal	Matig beschadigd, matig verweerd

Beschrijving	Dekstenen plat dak garage
Omgeving	Buiten
Primaire drager	Plat dak
Asbestmateriaal	Deksteen, muurkap - Hol
Bindmiddel van asbestmateriaal	Cement
Gebondenheid op basis van bindmiddel	Hecht
Hoeveelheid (oppervlakte - dikte - aantal)	• 37,00 m ² - 1,00 cm - 1 stuk
Totaal volume	0,37 m ³
Eenvoudig bereikbaar	Ja
Bevestigingswijze	• Verlijmd, ingegoten, versmeerd
Identificatiemethode	Vaststelling zonder monsternamen
Destructieve handeling voor identificatie	Nee

Verwijderen

- Zorg voor een veilig beheer. Vermijd het beschadigen van het asbestmateriaal. Controleer de toestand jaarlijks op wijzigingen.
- Voer bijkomende staalname(s) uit.

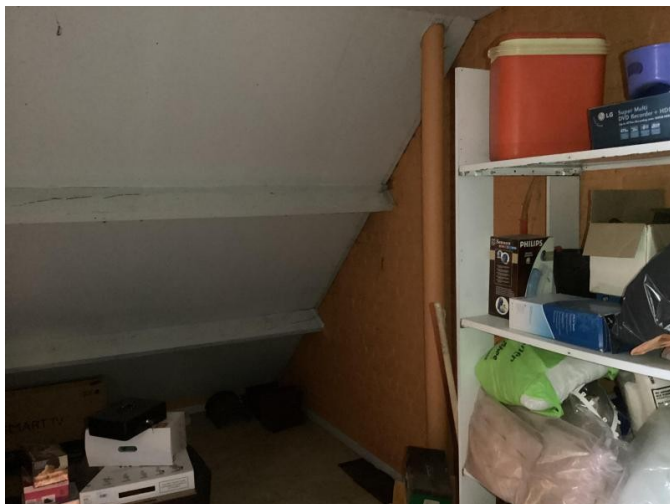
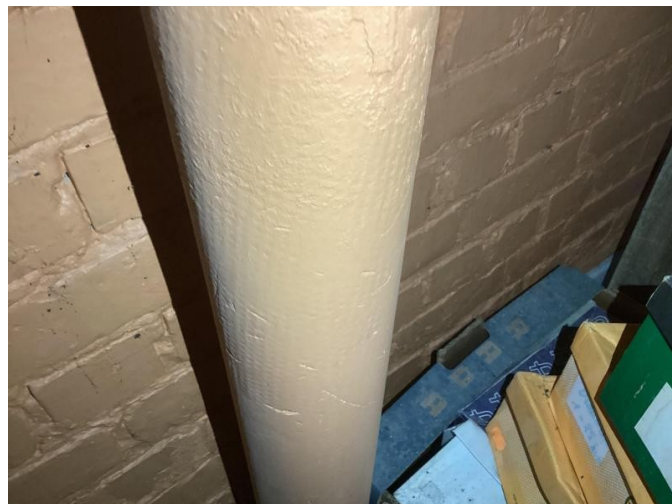
Het asbestmateriaal valt onder de mijlpaal van 2040.

Eindbeoordeling materiaalrisico	Laag materiaalrisico en/of verlaagde kans op vezelvrijgave
---------------------------------	--

Gebondenheid	Categorie 1: hechtgebonden in oorsprong
Asbestsoort (vezeltype)	Crocidoliet aanwezig
Asbestconcentratie	Laag (< 50%)
Afschermingsgraad van het gehele materiaal	Geheel of deels (ook) vrij aan de binnenlucht
Toestand van het materiaal	Onbeschadigd, niet verweerd

Beschrijving	Buis op zolder
Omgeving	Binnen
Primaire drager	Ruimteverwarming
Asbestmateriaal	Rookgaskanaal
Bindmiddel van asbestmateriaal	Cement
Gebondenheid op basis van bindmiddel	Hecht
Hoeveelheid (lengte - omtrek - dikte - aantal)	<ul style="list-style-type: none"> • 3,00 m - 5,00 cm - 1,00 cm - 1 stuk
Totaal volume	0,002 m ³
Eenvoudig bereikbaar	<p>Nee</p> <ul style="list-style-type: none"> • Verwijdering tast de bouwkundige integriteit aan.
Bevestigingswijze	<ul style="list-style-type: none"> • Verlijmd, ingegoten, versmeerd
Identificatiemethode	Vaststelling zonder monsternamen
Destructieve handeling voor identificatie	Nee
Opmerking	Deze loopt verder naar boven en naar beneden.

Zorgvuldig beheren

- Zorg voor een veilig beheer. Vermijd het beschadigen van het asbestmateriaal. Controleer de toestand jaarlijks op wijzigingen.
- Voer bijkomende staalname(s) uit.

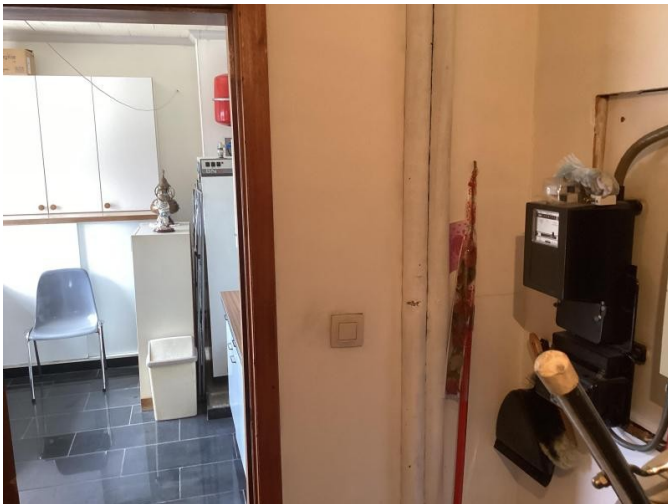
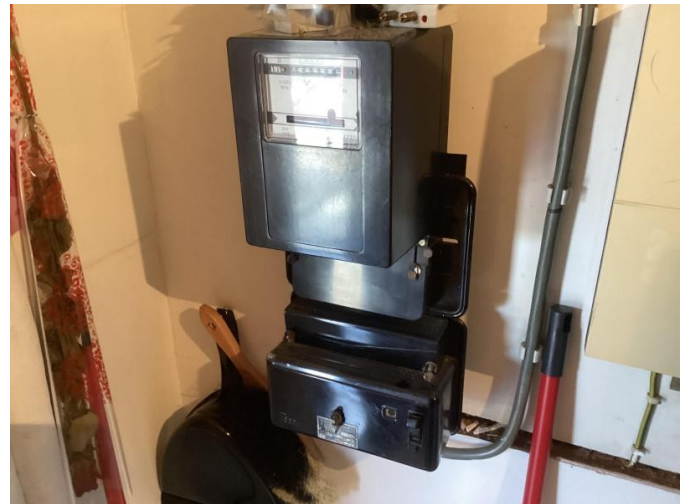
Het asbestmateriaal valt onder de mijlpaal van 2040.

Eindbeoordeling materiaalrisico	Laag materiaalrisico en/of verlaagde kans op vezelvrijgave
---------------------------------	--

Gebondenheid	Categorie 1: hechtgebonden in oorsprong
Asbestsoort (vezeltype)	Crocidoliet aanwezig
Asbestconcentratie	Laag (< 50%)
Afschermingsgraad van het gehele materiaal	Geheel of deels (ook) vrij aan de binnenlucht
Toestand van het materiaal	Onbeschadigd, niet verweerd

Beschrijving	Elektrische teller
Omgeving	Binnen
Primaire drager	Communicatie en elektrische infrastructuur en uitrusting
Asbestmateriaal	Plaat, paneel, tablet - Type Bakeliet
Bindmiddel van asbestmateriaal	Kunststof of -hars
Gebondenheid op basis van bindmiddel	Hecht
Hoeveelheid (oppervlakte - dikte - aantal)	• 0,70 m ² - 1,00 cm - 1 stuk
Totaal volume	0,007 m ³
Eenvoudig bereikbaar	Ja
Bevestigingswijze	• Geschroefd
Identificatiemethode	Vaststelling zonder monsternamen
Destructieve handeling voor identificatie	Nee

Zorgvuldig beheren

- Zorg voor een veilig beheer. Vermijd het beschadigen van het asbestmateriaal. Controleer de toestand jaarlijks op wijzigingen.

- Eenvoudige handelingen: mag via doe-het-zelf of door werknemer(s) met opleidingsattest eenvoudige handelingen
De eigenaars moeten dit laten verwijderen door de netwerkbeheerder zelf aangezien deze eigendom is van hen.

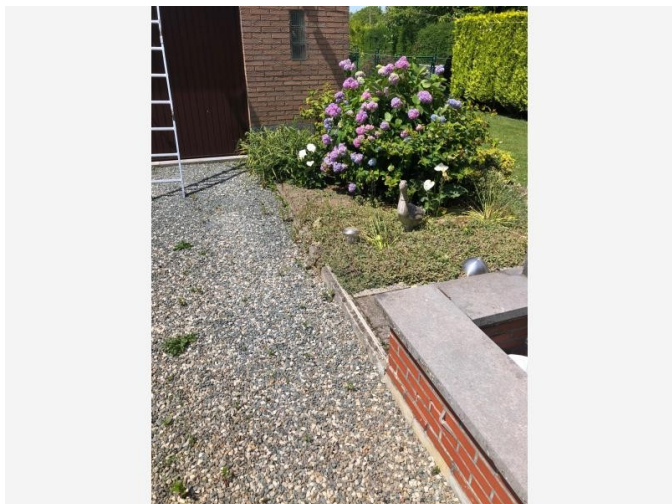
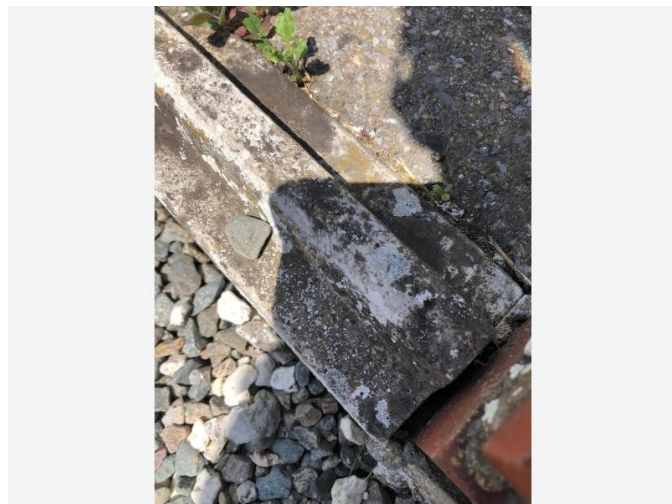
Het asbestmateriaal valt onder de mijlpaal van 2040.

Eindbeoordeling materiaalisico	Laag materiaalisico en/of verlaagde kans op vezelvrijgave
--------------------------------	---

Gebondenheid	Categorie 1: hechtgebonden in oorsprong
Asbestsoort (vezeltype)	Crocidoliet aanwezig
Asbestconcentratie	Laag (< 50%)
Afschermingsgraad van het gehele materiaal	Geheel of deels vrij aan de buitenlucht
Toestand van het materiaal	Licht beschadigd, licht verweerd. Intact calciumsilicaatmateriaal of categorie III 'gebondenheid'

Beschrijving	Afboording aan garage
Omgeving	Buiten
Primaire drager	Afboording, omheining...
Asbestmateriaal	Deksteen, muurkap - Hol
Bindmiddel van asbestmateriaal	Cement
Gebondenheid op basis van bindmiddel	Hecht
Hoeveelheid (oppervlakte - dikte - aantal)	• 7,00 m ² - 1,00 cm - 1 stuk
Totaal volume	0,07 m ³
Eenvoudig bereikbaar	Ja
Bevestigingswijze	<ul style="list-style-type: none">• Geklemd• Verlijmd, ingegoten, versmeerd
Identificatiemethode	Vaststelling zonder monsternamen
Destructieve handeling voor identificatie	Nee

Zorgvuldig beheren

- Zorg voor een veilig beheer. Vermijd het beschadigen van het asbestmateriaal. Controleer de toestand jaarlijks op wijzigingen.
- Voer bijkomende staalname(s) uit.

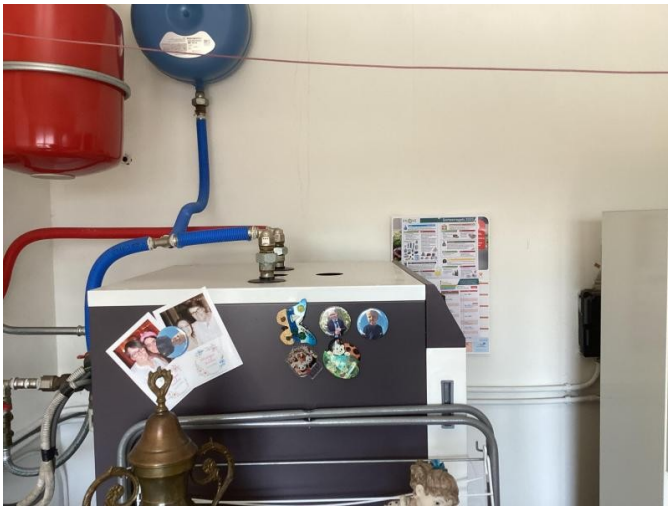
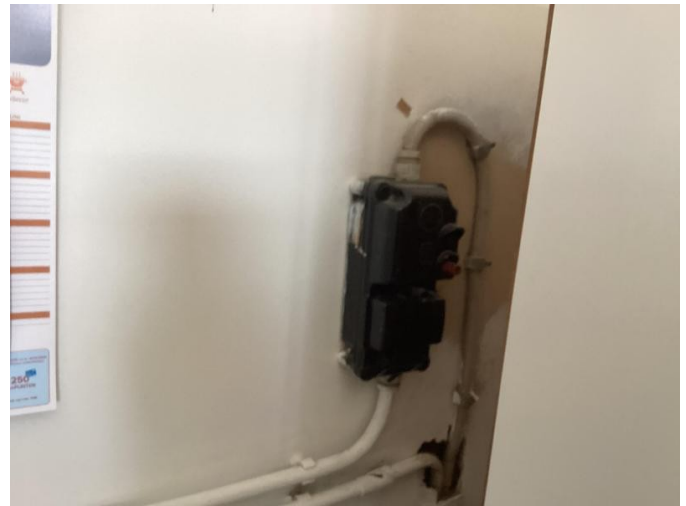
Het asbestmateriaal valt onder de mijlpaal van 2040.

Beschrijving	Elektrische schakelaar
Omgeving	Binnen
Primaire drager	Communicatie en elektrische infrastructuur en uitrusting
Asbestmateriaal	Plaat, paneel, tablet - Type Bakeliet
Bindmiddel van asbestmateriaal	Kunststof of -hars
Gebondenheid op basis van bindmiddel	Hecht
Hoeveelheid (oppervlakte - dikte - aantal)	• 0,30 m ² - 1,00 cm - 1 stuk
Totaal volume	0,003 m ³
Eenvoudig bereikbaar	Ja
Bevestigingswijze	• Geschroefd
Identificatiemethode	Vaststelling zonder monstername
Destructieve handeling voor identificatie	Nee

Zorgvuldig beheren

- Zorg voor een veilig beheer. Vermijd het beschadigen van het asbestmateriaal. Controleer de toestand jaarlijks op wijzigingen.
- Voer bijkomende staalname(s) uit.

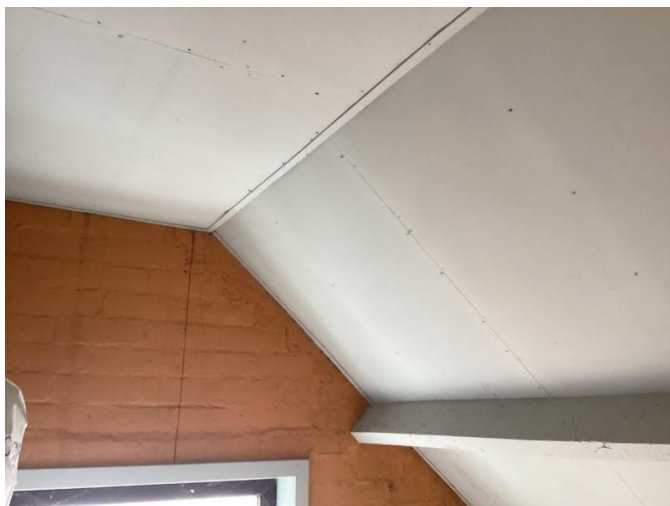
Het is niet mogelijk om een lei op te heffen zonder schade als ook is de zolder van binnen uit volledig afgewerkt. Hierdoor kunnen er eventueel verdachte materialen die nu niet zichtbaar zijn nog achter zitten.

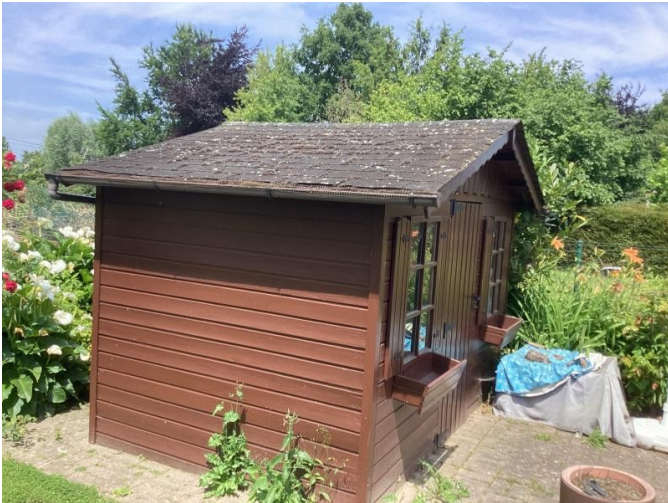
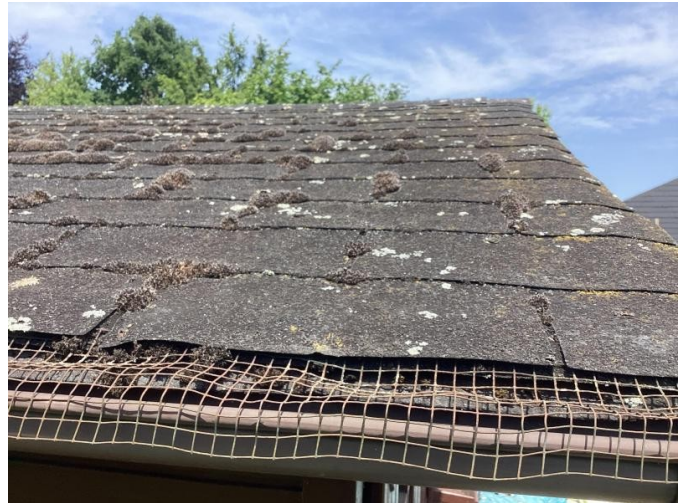
Fiche 13: Schuin dak tuinhuis

Geen asbest

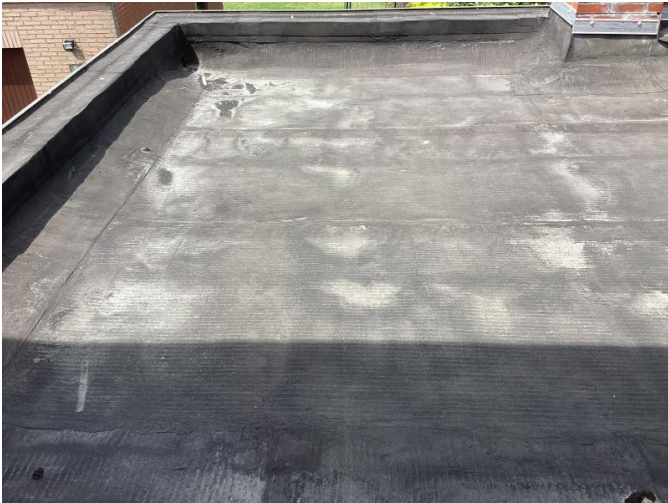
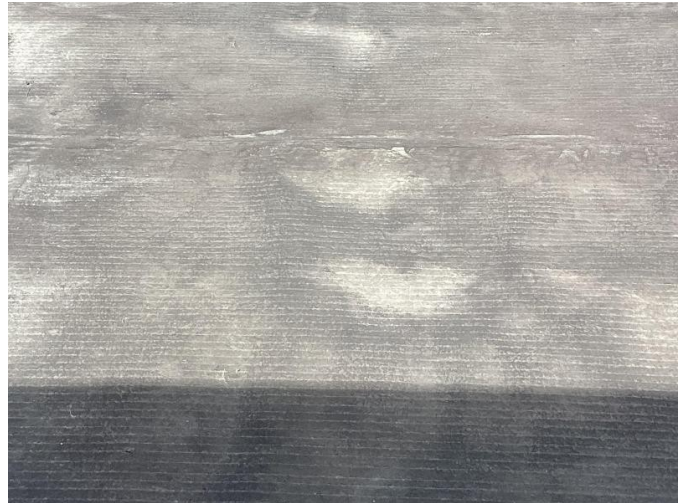
Fiche 14: Plat dak achterbouw woning

Geen asbest

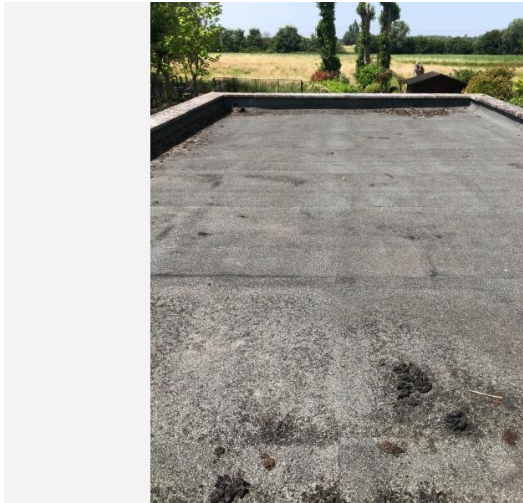
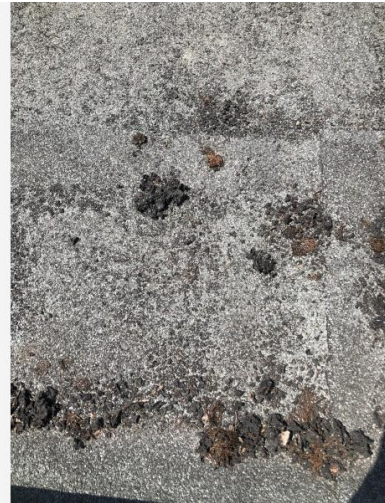
Fiche 15: Plat dak garage

Geen asbest

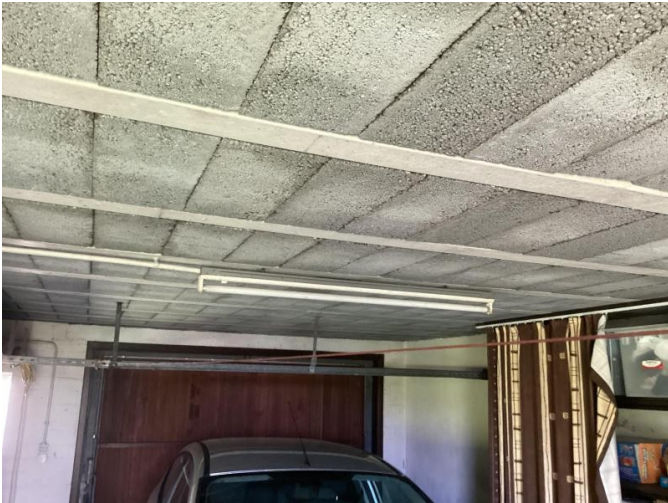
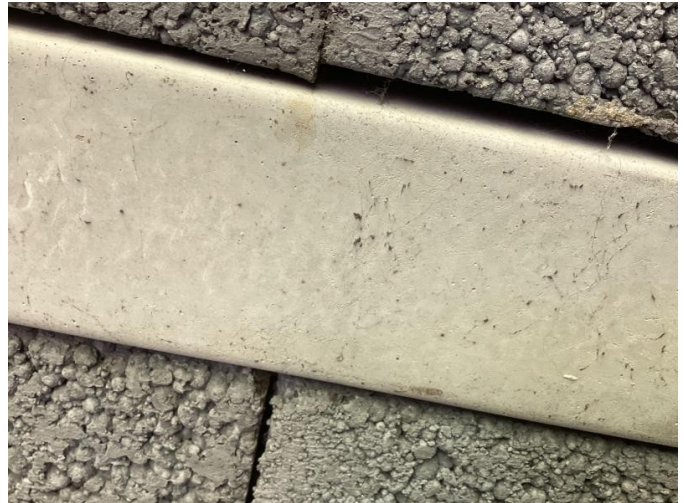
Fiche 16: Steunbalken in plateau plat dak garage

Geen asbest
