Asbestinventarisatetest

Aatstraat 21, 9600 Ronse

Attestnummer : 20250602-000296.000

Uitgegeven op : 02.06.2025

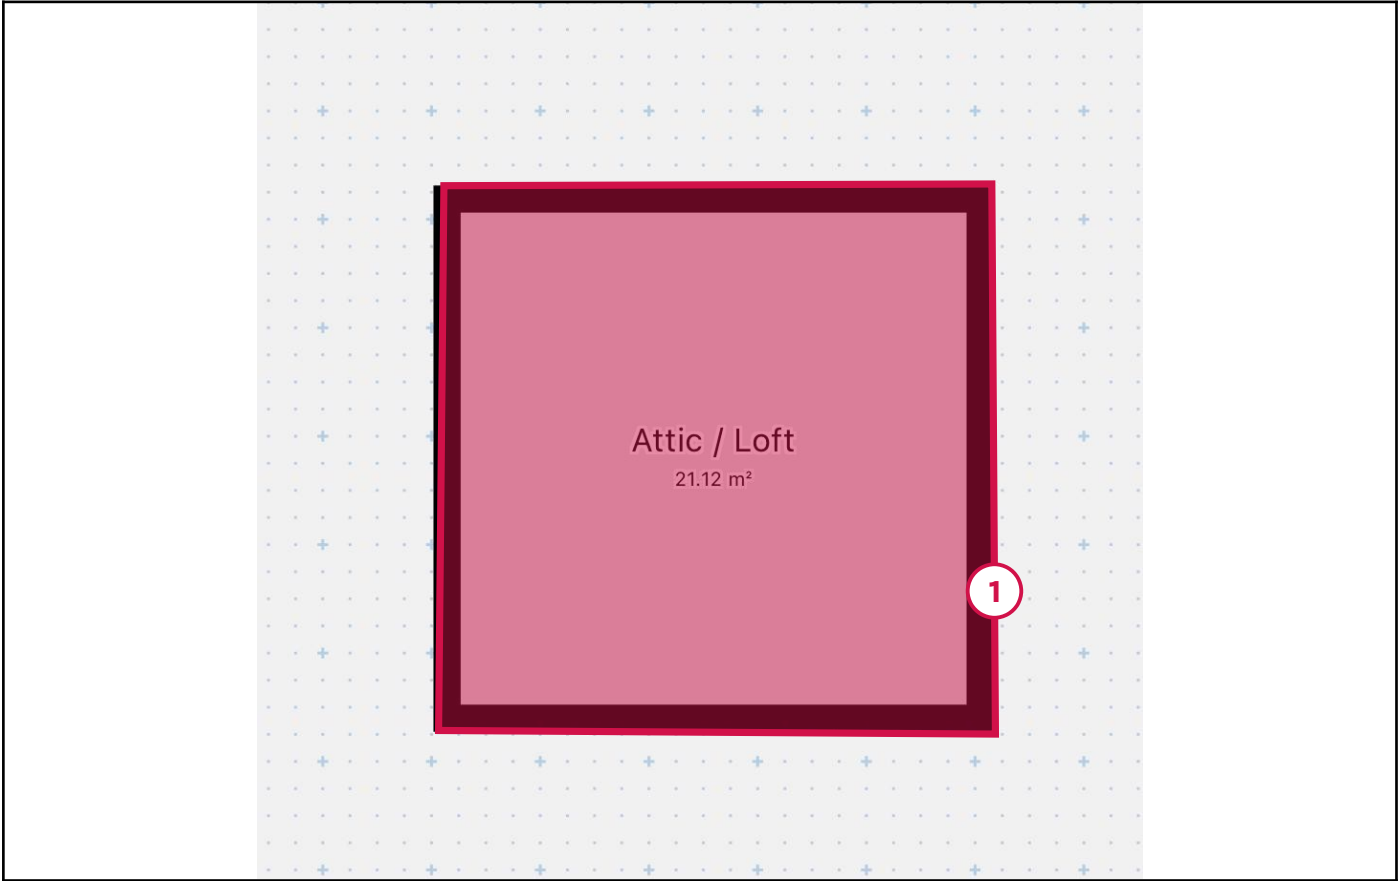
Plan 1.1: Zolder

Beschrijving	Type	Actie
1. Leien	Asbestmateriaal	Dringend verwijderen

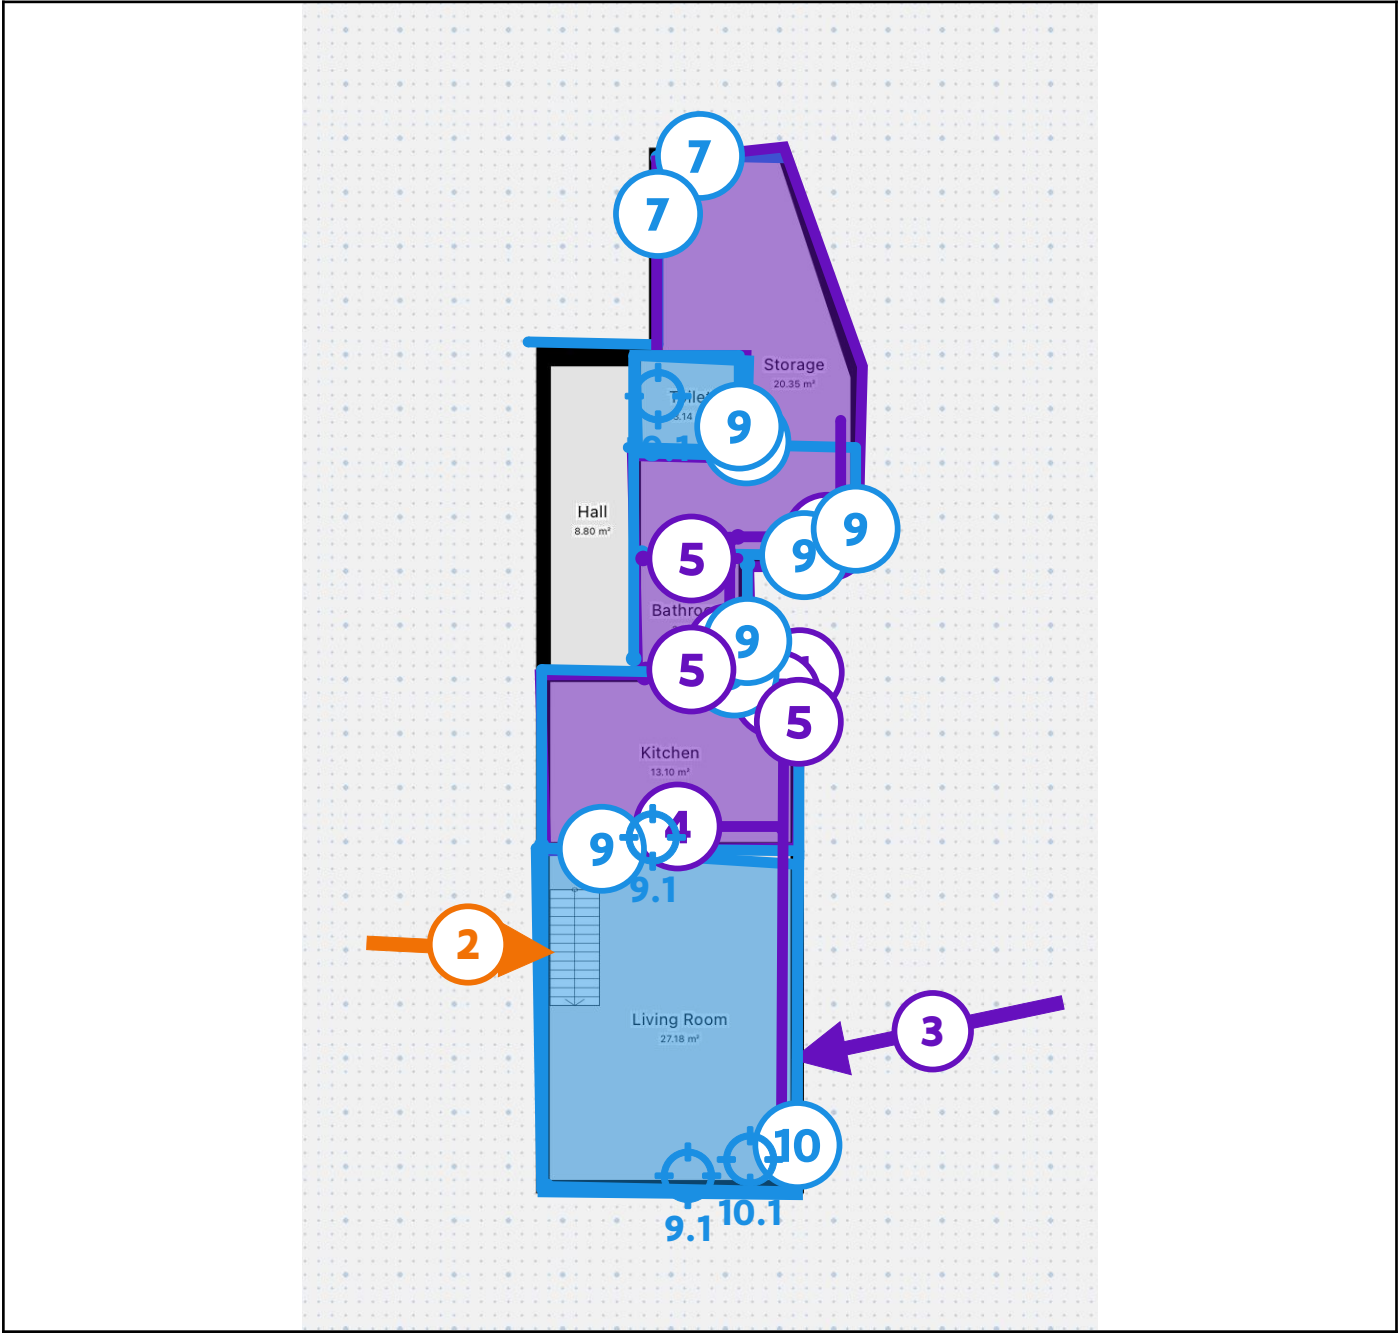
Plan 1.3: Gelijkvloers

Beschrijving	Type	Actie
2. Bakeliet	Asbestmateriaal	Verwijderen
3. Rookgaskanaal uit asbestcement	Beperking	-
4. Dichtingen	Advies	-

5. Smeerlaag achter tegels	Advies	-
6. Vals plafond	Advies	-
7. Cement smeerlaag tuin muren	Geen asbest	-
9. Pleisterwerk wand	Geen asbest	-
9.1 Code: ODB-001	Mengmonster	-
10. pleisterwerk plafond	Geen asbest	-
10.1 Code: ODB-002	Mengmonster	-

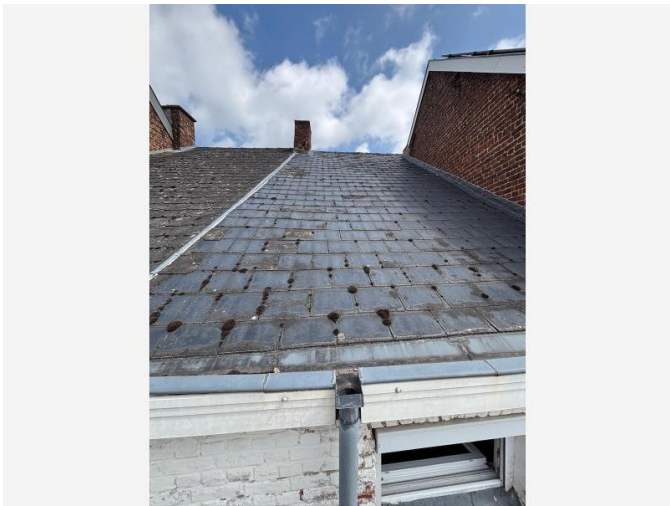
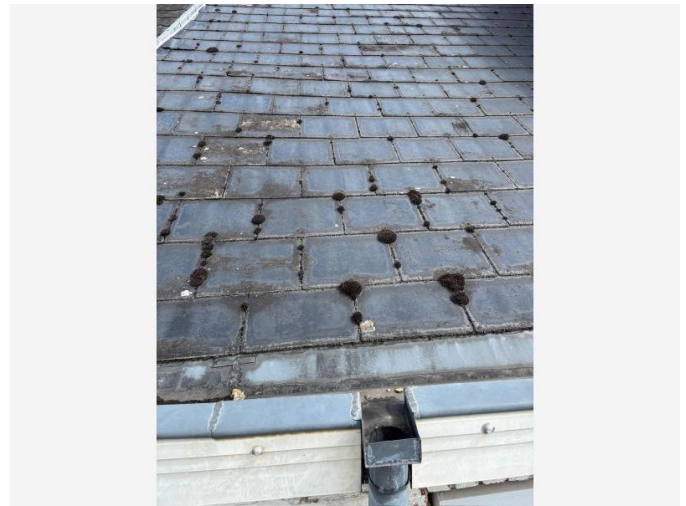
Het asbestmateriaal valt onder de mijlpaal van 2034.

Eindbeoordeling materiaalrisico	Hoog materiaalrisico en/of hoge kans op vezelvrijgave
---------------------------------	---

Gebondenheid	Categorie 1: hechtgebonden in oorsprong
Asbestsoort (vezeltype)	Crocidoliet aanwezig
Asbestconcentratie	Laag (< 50%)
Afschermingsgraad van het gehele materiaal	Geheel of deels (ook) vrij aan de binnenlucht
Toestand van het materiaal	Matig beschadigd, matig verweerd

Beschrijving	Leien
Omgeving	Grenst aan binnen- en buitenlucht
Primaire drager	Schuin dak
Asbestmateriaal	Dak- en gevelbekleding - Lei, shingle
Bindmiddel van asbestmateriaal	Cement
Gebondenheid op basis van bindmiddel	Hecht
Hoeveelheid (oppervlakte - aantal)	• 40,00 m ² - 1 stuk
Totale oppervlakte	40,00 m ²
Eenvoudig bereikbaar	Ja
Bevestigingswijze	• Geklemd
Identificatiemethode	Vaststelling zonder monstername
Destructieve handeling voor identificatie	Nee
Opmerking	Hoeveelheid is indicatief.

Dringend verwijderen

- Zorg voor een veilig beheer. Vermijd het beschadigen van het asbestmateriaal. Controleer de toestand jaarlijks op wijzigingen.
- Hemelwater dat afspoelt van asbestcement daken of gevels kan asbestdeeltjes bevatten. Gebruik het enkel voor gesloten circuits (bv. spoelen toiletten). Reinig na het vervangen van het dak of de gevel de dakgoten en regenwaterput of -ton om asbesthoudend sediment of slib te verwijderen
- Voer bijkomende staalname(s) uit.

- Eenvoudige handelingen: mag via doe-het-zelf of door werknemer(s) met opleidingsattest eenvoudige handelingen
Deze hechtgebonden toepassing kan je zelf verwijderen. Surf naar de site van OVAM (<https://ovam.vlaanderen.be/wie-mag-wat-verwijderen>) voor tips. Draag PBM's zoals een FFP3 masker, latex handschoenen, een wegwerpovertel type 5/6 en HEPA stofzuiger bij verwijdering en zorg ervoor dat deze heel blijft. zie volgende linken: (<https://ovam.vlaanderen.be/asbest-correct-verwijderen> & <https://ovam.vlaanderen.be/voorzorgsmaatregelen-bij-asbestverwijdering>). Maak gebruik van asbest afvalzakken voor het afval (te verkrijgen bij alle DIY winkels) en laat ophalen door geregistreerd asbest

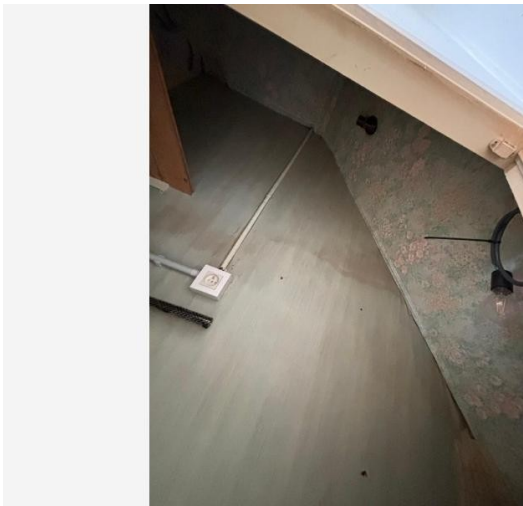
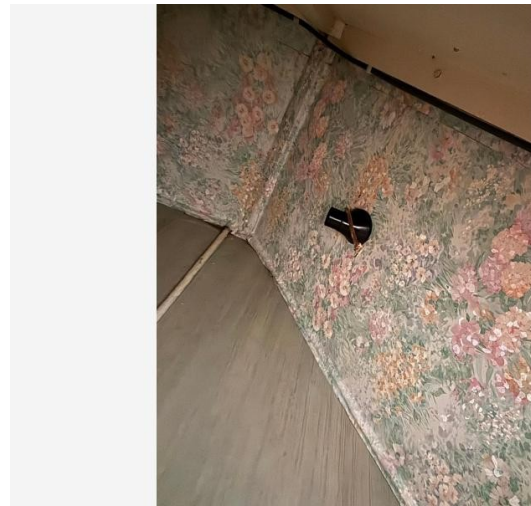
Het asbestmateriaal valt onder de mijlpaal van 2040.

Eindbeoordeling materiaalrisico	Verhoogd materiaalrisico en/of verhoogde kans op vezelvrijgave
---------------------------------	--

Gebondenheid	Categorie 1: hechtgebonden in oorsprong
Asbestsoort (vezeltype)	Crocidoliet aanwezig
Asbestconcentratie	Laag (< 50%)
Afschermingsgraad van het gehele materiaal	Geheel of deels (ook) vrij aan de binnenlucht
Toestand van het materiaal	Licht beschadigd, licht verweerd. Intact calciumsilicaatmateriaal of categorie III 'gebondenheid'

Beschrijving	Bakeliet
Omgeving	Binnen
Primaire drager	Plafond
Asbestmateriaal	Plaat, paneel, tablet - Type Bakeliet
Bindmiddel van asbestmateriaal	Kunststof of -hars
Gebondenheid op basis van bindmiddel	Hecht
Hoeveelheid (oppervlakte - dikte - aantal)	• 0,10 m ² - 1,00 cm - 1 stuk
Totaal volume	0,001 m ³
Eenvoudig bereikbaar	Ja
Bevestigingswijze	• Geschroefd
Identificatiemethode	Vaststelling zonder monstername
Destructieve handeling voor identificatie	Nee
Opmerking	Hoeveelheid is indicatief.

Verwijderen

- Zorg voor een veilig beheer. Vermijd het beschadigen van het asbestmateriaal. Controleer de toestand jaarlijks op wijzigingen.
- Voer bijkomende staalname(s) uit.

- Eenvoudige handelingen: mag via doe-het-zelf of door werknemer(s) met opleidingsattest eenvoudige handelingen
Deze hechtgebonden toepassing kan je zelf verwijderen. Surf naar de site van OVAM (<https://ovam.vlaanderen.be/wie-mag-wat-verwijderen>) voor tips. Draag PBM's zoals een FFP3 masker, latex handschoenen, een wegwerpovertel type 5/6 en HEPA stofzuiger bij verwijdering en zorg ervoor dat deze heel blijft. zie volgende linken: (<https://ovam.vlaanderen.be/asbest-correct-verwijderen> & <https://ovam.vlaanderen.be/voorzorgsmaatregelen-bij-asbestverwijdering>). Maak gebruik van asbest afvalzakken voor het afval (te verkrijgen bij alle DIY winkels) en laat ophalen door geregistreerd asbest inzamelaar of de gemeente. Je kan hechtgebonden toepassingen ook zelf naar het recyclagepark brengen maar hier staan er ook beperkingen op. surf hiervoor naar <https://ovam.vlaanderen.be/asbestafval>-afvoeren voor meer uitleg.

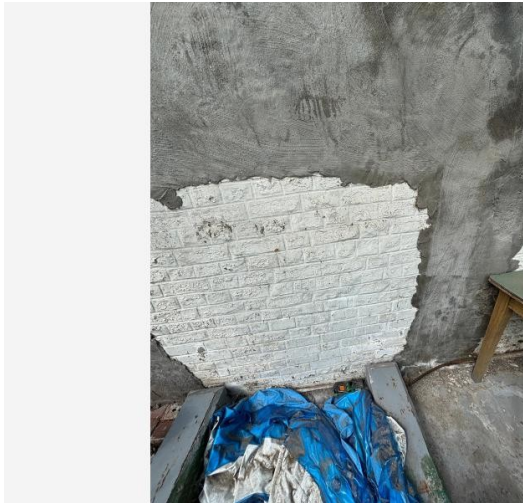
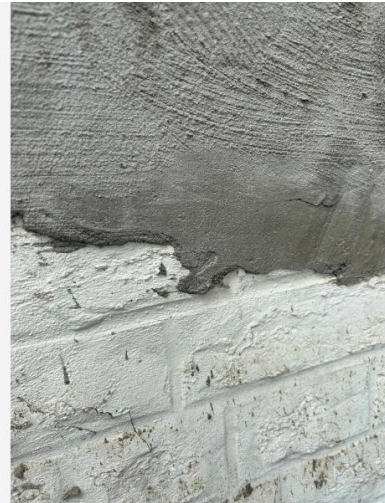
Fiche 7: Cement smeerlaag tuin muren

Geen asbest

#	Type	Referentie	Resultaat
7.1	Mengmonster	ODB-004	Geen asbest

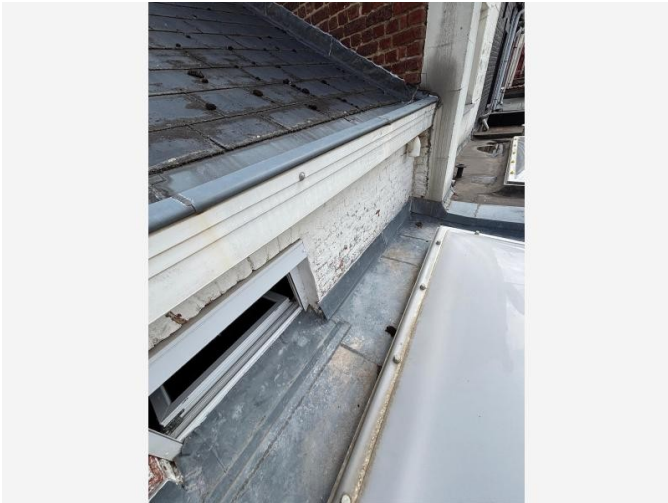
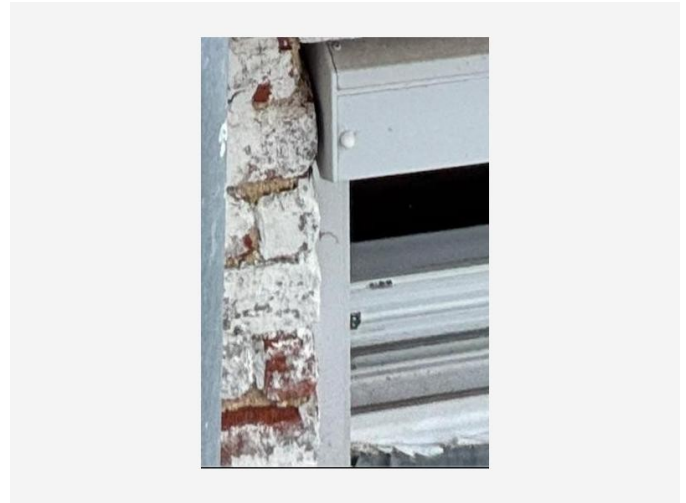
Fiche 8: Crepi achtergevel

Geen asbest

#	Type	Referentie	Resultaat
8.1	Mengmonster	ODB-003	Geen asbest

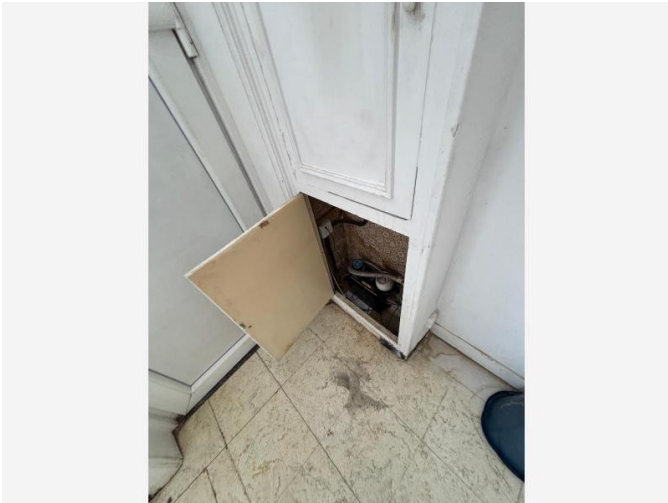
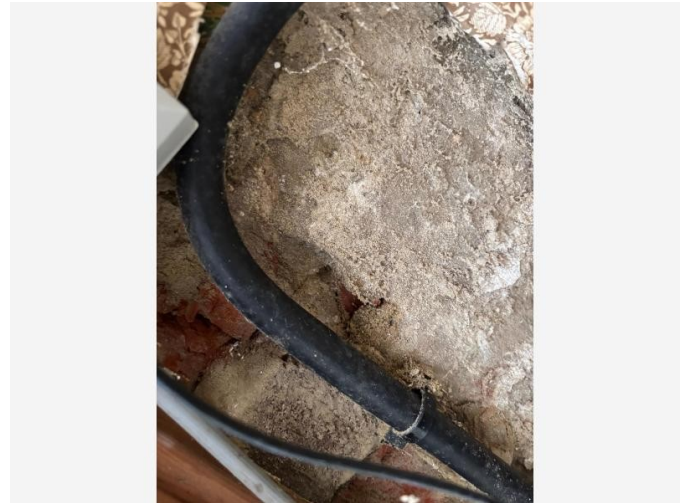
Fiche 9: Pleisterwerk wand

Geen asbest

#	Type	Referentie	Resultaat
9.1	Mengmonster	ODB-001	Geen asbest

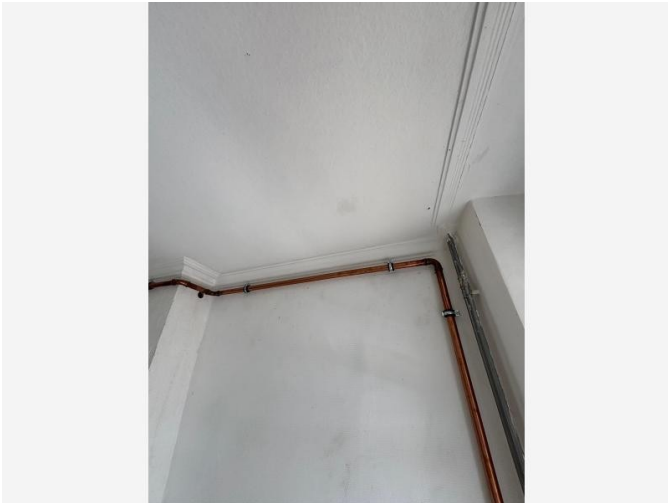
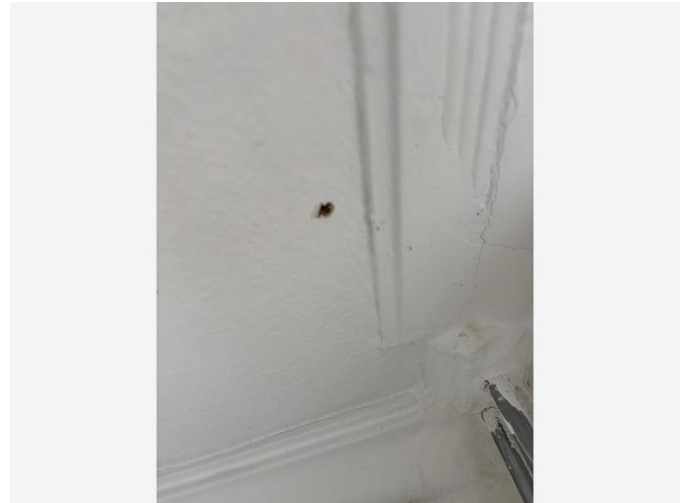
Fiche 10: pleisterwerk plafond

Geen asbest

#	Type	Referentie	Resultaat
10.1	Mengmonster	ODB-002	Geen asbest
