Asbestinventarisatetest

Klinkstraat 32/5, 2300 Turnhout

Attestnummer : **20250530-000117.000**

Uitgegeven op : **30.05.2025**

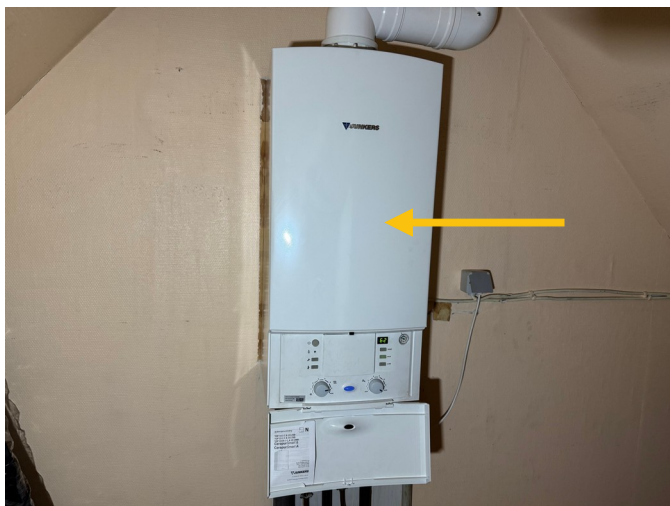
CV-ketels gebouwd vanaf 2001 zijn niet asbestverdacht.

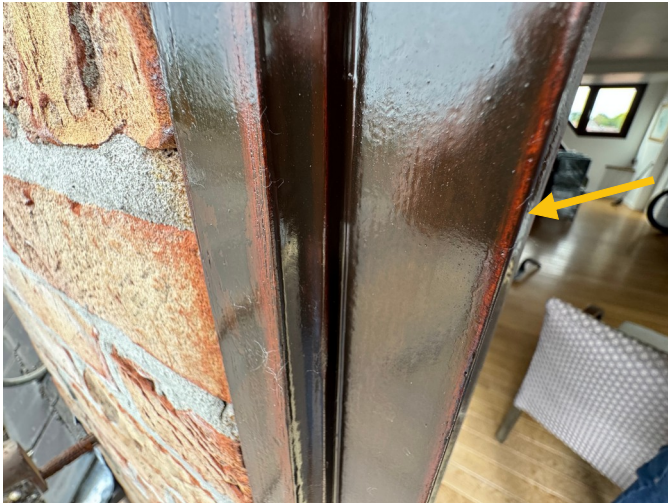
Flexibele kit is niet asbestverdacht.

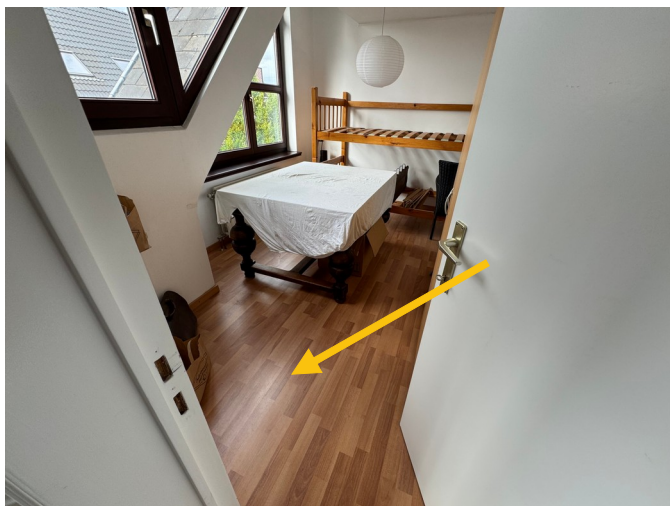
Laminaat is niet asbestverdacht, maar deskundige kan geen uitspraak doen over de onderliggende lagen zonder destructief onderzoek. Destructief onderzoek is aangewezen bij renovatie om achterliggende lagen op asbest uit te sluiten.

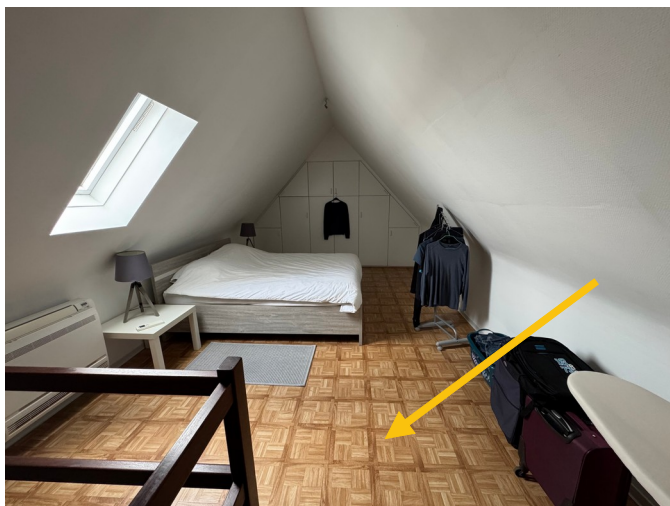
Soepel vloerzeil met onderkant van kunststof is niet-asbestverdacht.

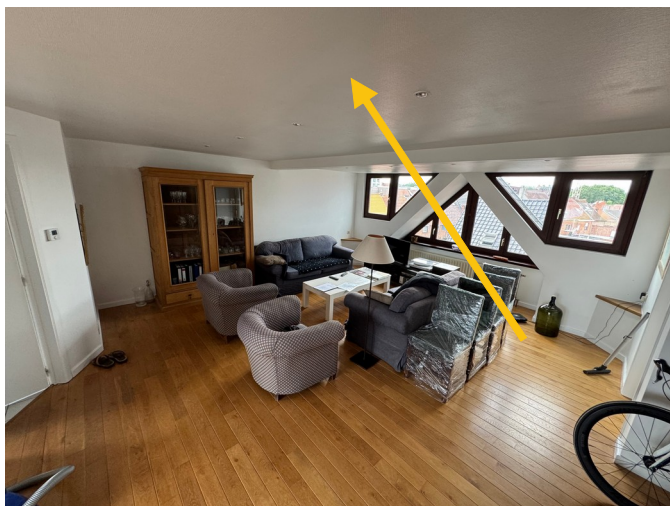
Recente gipskartonplaten zijn niet asbestverdacht. Deskundige kan geen uitspraak doen over bovenliggende laag. Destructief onderzoek is aangewezen bij renovatie of sloop om achterliggende lagen op asbest uit te sluiten.

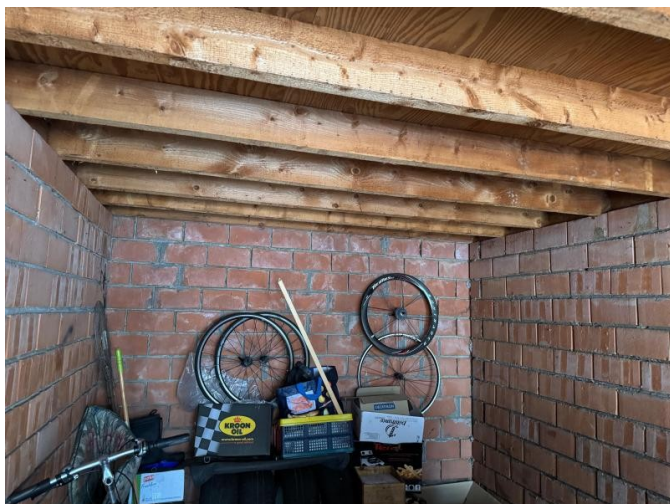
Niet-asbestverdacht

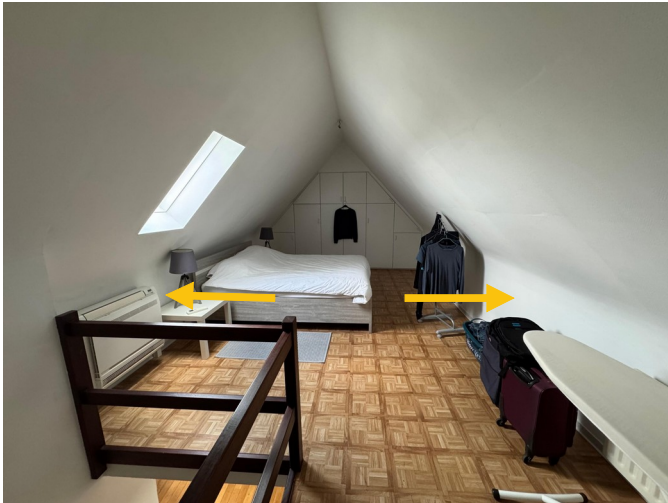
Recente gipskartonplaten zijn niet asbestverdacht. Deskundige kan geen uitspraak doen over achterliggende materialen. Destructief onderzoek is aangewezen bij renovatie of sloop om achterliggende lagen op asbest uit te sluiten.

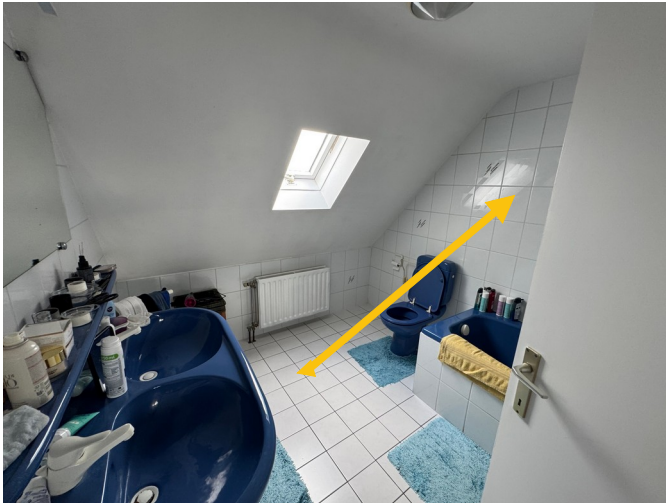
Er is een redelijk vermoeden van de aanwezigheid van tegellijm. De tegels zijn intact. Deskundige kan geen uitspraak doen over de gebruikte lijm. Tegellijm kan asbest kan bevatten, maar een representatieve monsternamen is niet mogelijk is zonder te tegels te beschadigen. Ik adviseer om monsters te laten nemen bij werkzaamheden.

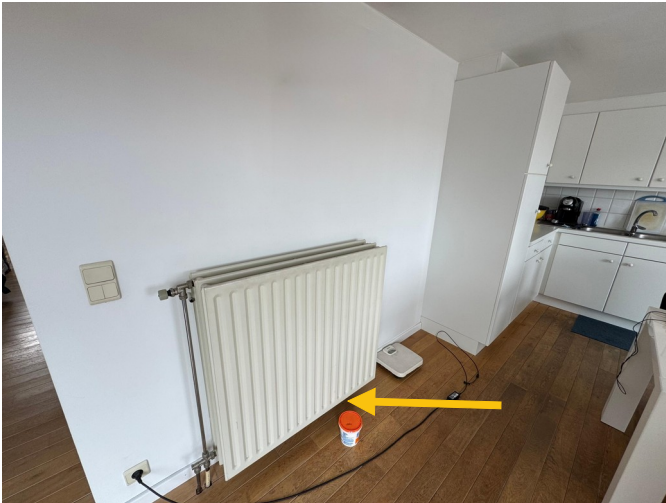
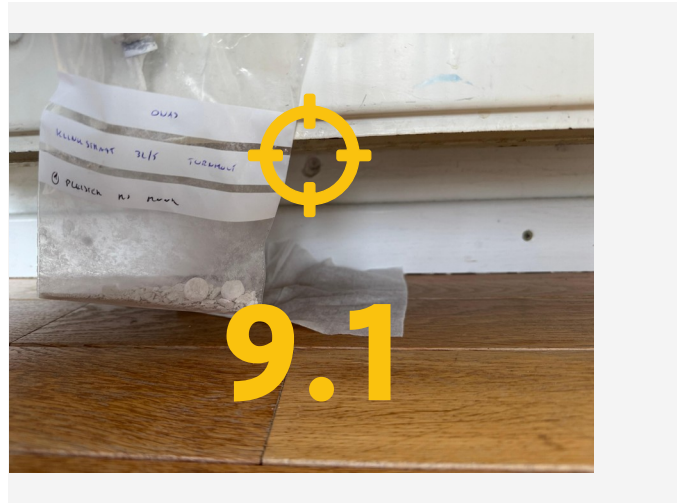
Fiche 9: Pleister wanden

Geen asbest

#	Type	Referentie	Resultaat
9.1	Mengmonster	1	Geen asbest
