# Asbestinventarisatetest

Smalvoortstraat 73/2, 2300 Turnhout

Attestnummer : 20250616-000361.000

Uitgegeven op : 16.06.2025

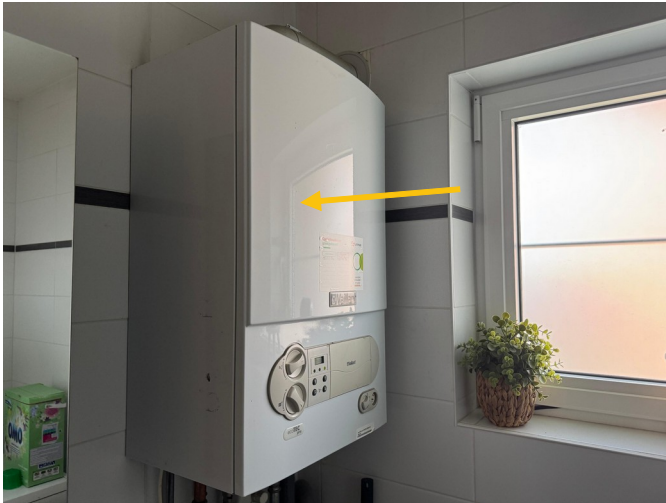
CV-ketels gebouwd vanaf 2001 zijn niet asbestverdacht.

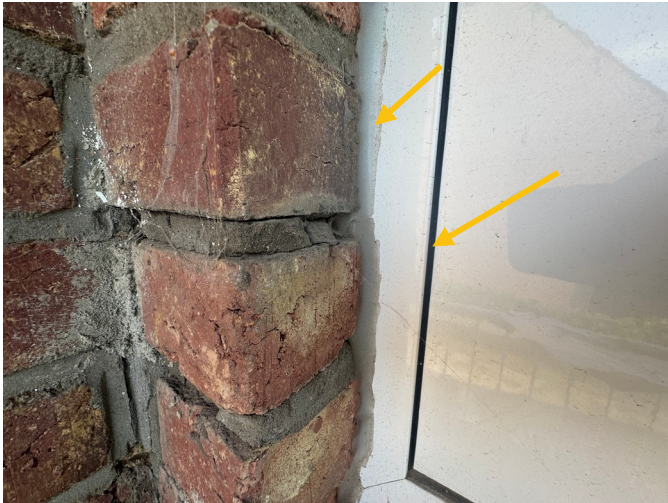
Flexibele kit is niet asbestverdacht.

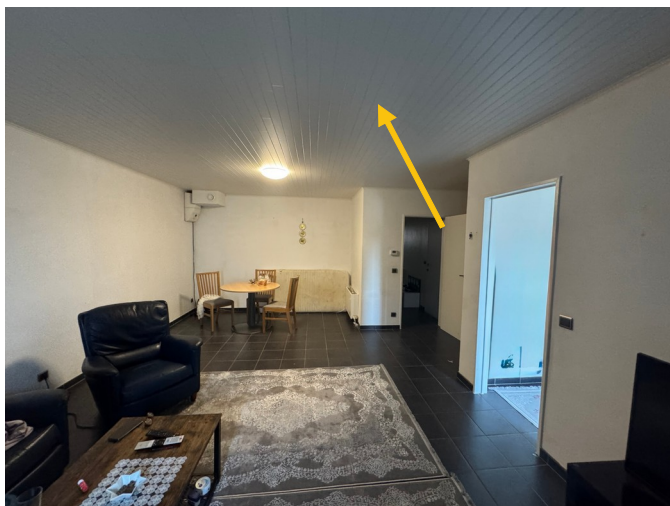
PVC/HOUT/gipsplaat is niet asbestverdacht. Deskundige kan geen uitspraak doen over achterliggende materialen. Destructief onderzoek is aangewezen bij renovatie of sloop om achterliggende lagen op asbest uit te sluiten.

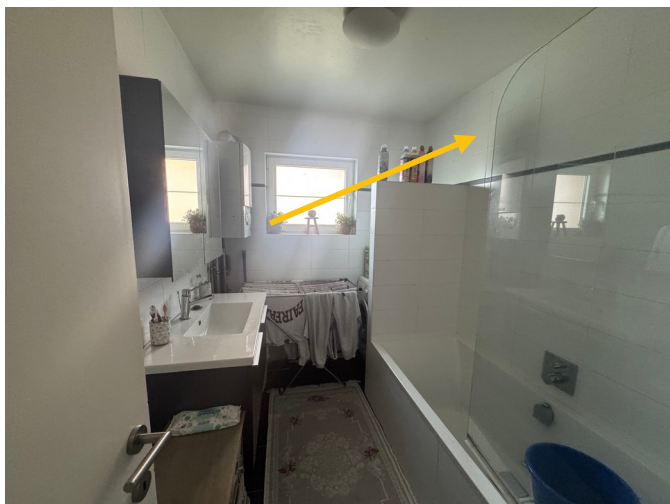
De tegels zijn intact. Deskundige kan geen uitspraak doen over de gebruikte lijm. Tegellijm kan asbest kan bevatten, maar een representatieve monsternamen is niet mogelijk is zonder te tegels te beschadigen. Ik adviseer om monsters te laten nemen bij werkzaamheden. We vinden deze terug in de badkamer, woonkamer, wasplaats, berging, wc,

Asbestverdacht materiaal dat niet waarneembaar is door de aanwezigheid van niet-asbestverdacht afschermend materiaal, vormt geen deel van het standaard onderzoek van de asbestdeskundige.

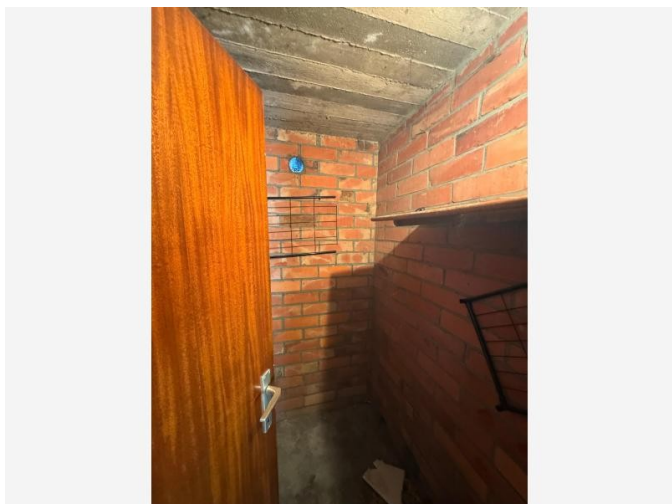
Niet-asbestverdacht

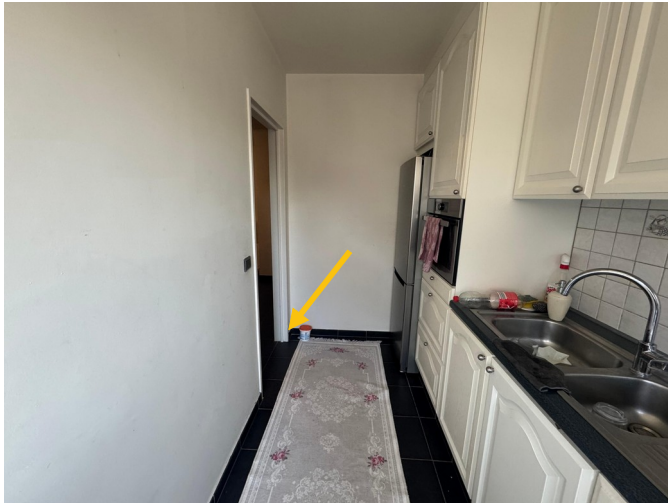
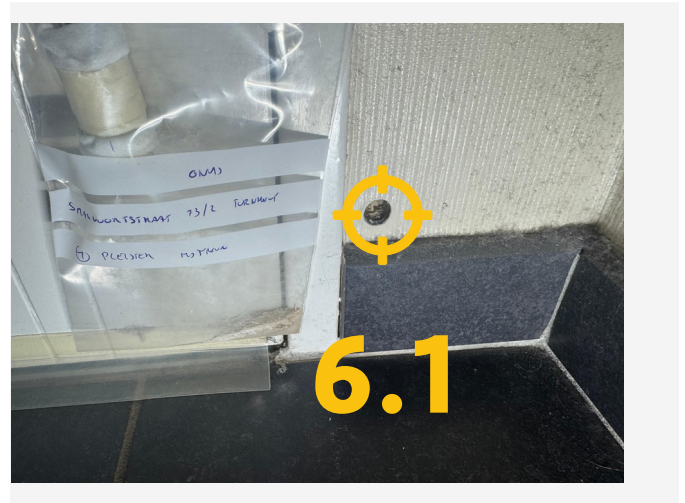
## Fiche 6: Pleister wanden

Geen asbest

#	Type	Referentie	Resultaat
6.1	Mengmonster	1	Geen asbest

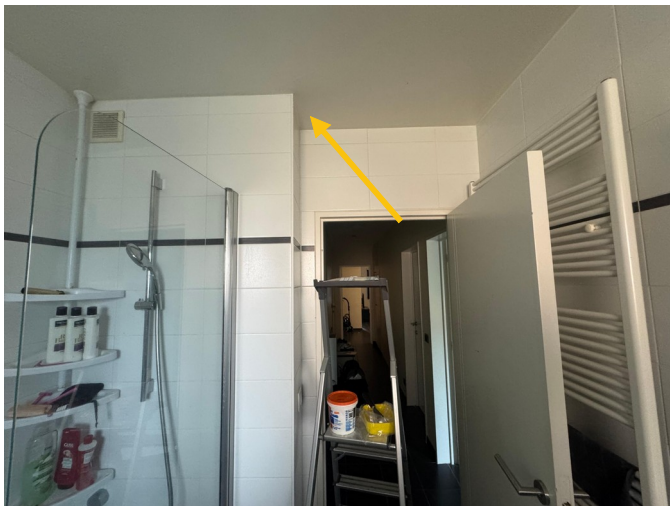
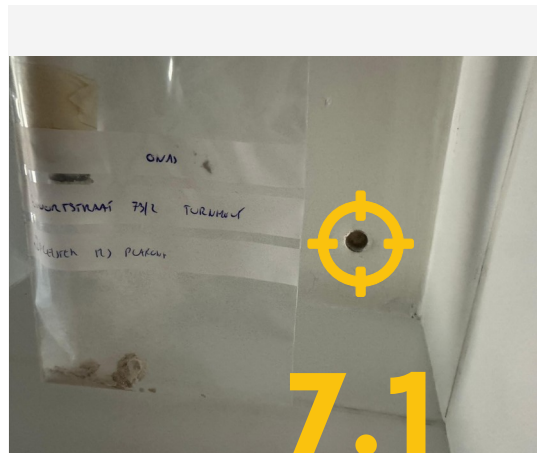
## Fiche 7: Pleister plafonds

Geen asbest

#	Type	Referentie	Resultaat
7.1	Mengmonster	2	Geen asbest
