Asbestinventarisatetest

Platanenlaan 28, 1600 Sint-Pieters-Leeuw

Attestnummer : 20250611-000473.000

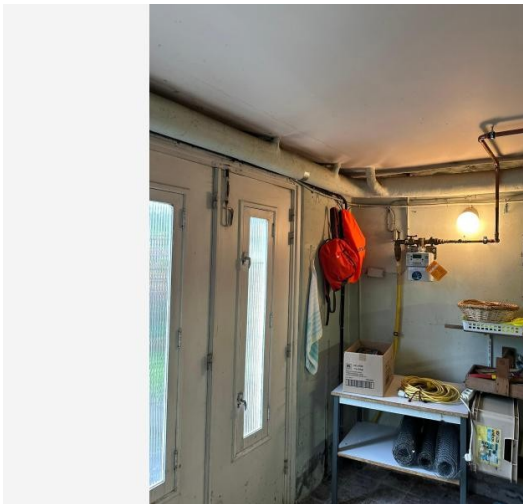
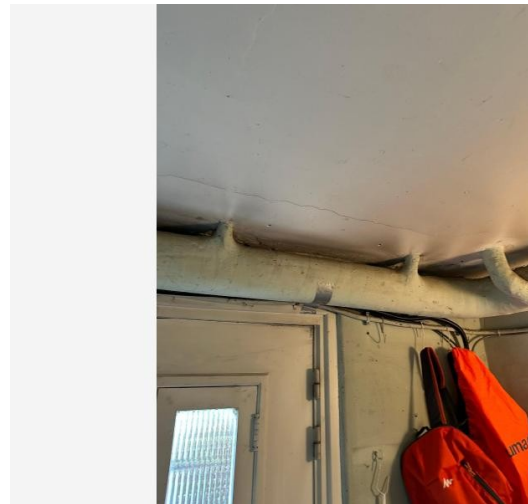
Het asbestmateriaal valt onder de mijlpaal van 2034.

Dringend verwijderen

Eindbeoordeling materiaalrisico	Hoog materiaalrisico en/of hoge kans op vezelvrijgave
---------------------------------	---

Gebondenheid	Categorie 2: niet-hechtgebonden met matrix
Asbestsoort (vezeltype)	Crocidoliet aanwezig
Asbestconcentratie	Hoog ($\geq 50\%$)
Afschermingsgraad van het gehele materiaal	Geheel of deels (ook) vrij aan de binnenlucht
Toestand van het materiaal	Matig beschadigd, matig verweerd

#	Type	Referentie	Resultaat
1.1	Mengmonster	6246	Amosiet, Crocidoliet
1.2	Mengmonster	6247	Amosiet, Crocidoliet
1.3	Mengmonster	6248	Amosiet, Crocidoliet

Beschrijving	Thermische buisisolatie
Omgeving	Binnen
Primaire drager	HVAC infrastructuur en uitrusting
Asbestmateriaal	In-situ afwerkingslagen - Thermische isolatie
Bindmiddel van asbestmateriaal	Gips - kalk
Gebondenheid op basis van bindmiddel	Niet-hechtgebonden
Hoeveelheid (lengte - omtrek - dikte - aantal)	<ul style="list-style-type: none"> • 20,00 m - 30,00 cm - 3,00 cm - 1 stuk • 8,00 m - 30,00 cm - 3,00 cm - 1 stuk • 1,00 m - 25,00 cm - 2,00 cm - 1 stuk
Totaal volume	0,257 m ³
Eenvoudig bereikbaar	Ja
Bevestigingswijze	<ul style="list-style-type: none"> • Verlijmd, ingegoten, versmeerd
Identificatiemethode	Vaststelling met monsternamen
Destructieve handeling voor identificatie	Nee
Opmerking	Het betreft de thermische isolatie rond de leidingen op het gelijkvloers en op de zolder. De hoeveelheid is geschat. De rechte stukken en bochten werden apart bemonsterd.

- Scherm in afwachting van verwijdering het asbestmateriaal af van luchtstromingen en verstoring: bijvoorbeeld door het te verpakken, te fixeren, af te dekken, signalisatie - afbakening aan te brengen, ...

- Hermetische zone (erkend asbestverwijderaar)
Verwijderingsvoorschriften volgens Codex over het welzijn op het werk Art. VI.3-61.

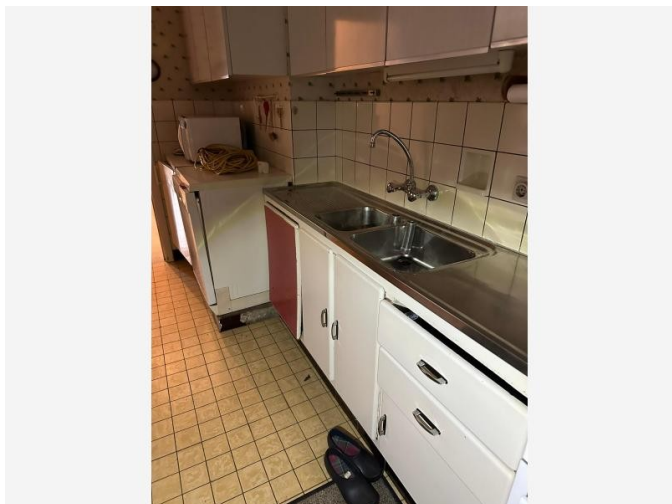
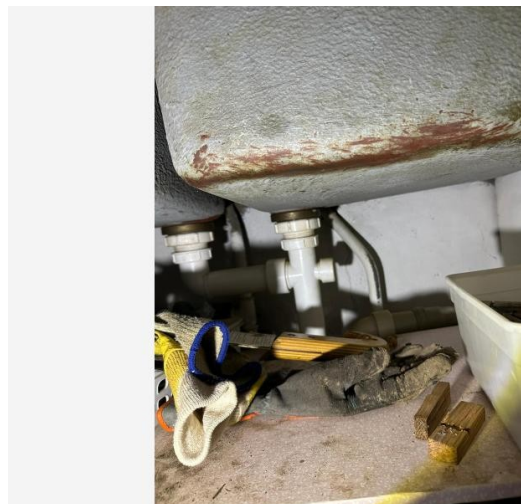
Het asbestmateriaal valt onder de mijlpaal van 2040.

Zorgvuldig beheren

Eindbeoordeling materiaalisico	Laag materiaalisico en/of verlaagde kans op vezelvrijgave
--------------------------------	---

Gebondenheid	Categorie 1: hechtgebonden in oorsprong
Asbestsoort (vezeltype)	Amfibool aanwezig, uitgezonderd crocidoliet
Asbestconcentratie	Laag (< 50%)
Afschermingsgraad van het gehele materiaal	Geheel of deels (ook) vrij aan de binnenlucht
Toestand van het materiaal	Licht beschadigd, licht verweerd. Intact calciumsilicaatmateriaal of categorie III 'gebondenheid'

Beschrijving	Coating onder wastafel
Omgeving	Binnen
Primaire drager	Sanitaire infrastructuur en uitrusting (toe- en afvoer)
Asbestmateriaal	In-situ afwerkingslagen - Verf, coating
Bindmiddel van asbestmateriaal	Kitten, mastiek, pasta
Gebondenheid op basis van bindmiddel	Hecht
Hoeveelheid (gewicht - aantal)	<ul style="list-style-type: none">• 0,30 kg - 1 stuk
Totaal gewicht	0,30 kg
Eenvoudig bereikbaar	Ja
Bevestigingswijze	<ul style="list-style-type: none">• Verlijmd, ingegoten, versmeerd
Identificatiemethode	Vaststelling zonder monstername Motivatie: Groot risico op structurele gevolgschade (lekschade, werking installatie,...)
Destructieve handeling voor identificatie	Nee
Opmerking	Het betreft de coatingslaag onderaan de wastafels in de keuken. De hoeveelheid is geschat. Staalname niet mogelijk binnen het kader van een niet-destructieve inventaris.

- Zorg voor een veilig beheer. Vermijd het beschadigen van het asbestmateriaal. Controleer de toestand jaarlijks op wijzigingen.
- Voer bijkomende staalname(s) uit.

- Eenvoudige handelingen: enkel door erkend asbestverwijderaar
Verwijderingsvoorschriften volgens Codex over het welzijn op het werk Art. VI.3-54.

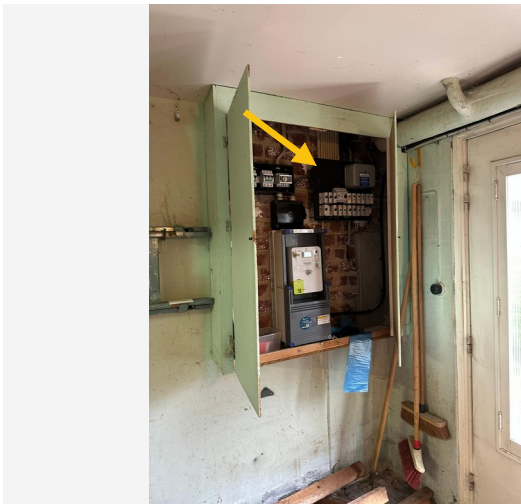
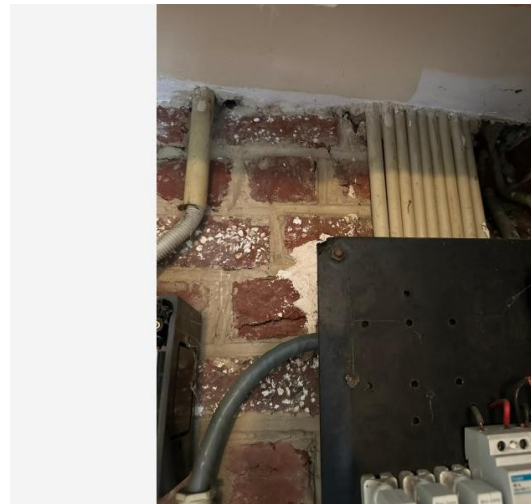
Het asbestmateriaal valt onder de mijlpaal van 2040.

Zorgvuldig beheren

Eindbeoordeling materiaalisico	Laag materiaalisico en/of verlaagde kans op vezelvrijgave
--------------------------------	---

Gebondenheid	Categorie 1: hechtgebonden in oorsprong
Asbestsoort (vezeltype)	Alleen chrysotiel
Asbestconcentratie	Laag (< 50%)
Afschermingsgraad van het gehele materiaal	Geheel of deels (ook) vrij aan de binnenlucht
Toestand van het materiaal	Licht beschadigd, licht verweerd. Intact calciumsilicaatmateriaal of categorie III 'gebondenheid'

#	Type	Referentie	Resultaat
3.1	Puntmonster	6244	Chrysotiel

Beschrijving	Ophangingsplaat elektrische installatie
Omgeving	Binnen
Primaire drager	Binnenwand
Asbestmateriaal	Plaat, paneel, tablet - Generiek
Bindmiddel van asbestmateriaal	Cement
Gebondenheid op basis van bindmiddel	Hecht
Hoeveelheid (oppervlakte - dikte - aantal)	• 0,40 m ² - 1,00 cm - 1 stuk
Totaal volume	0,004 m ³
Eenvoudig bereikbaar	Ja
Bevestigingswijze	• Geschroefd
Identificatiemethode	Vaststelling met monstername
Destructieve handeling voor identificatie	Nee
Opmerking	Het betreft de plaat in de garage waaraan de elektrische installatie is bevestigd. De hoeveelheid is geschat.

- Zorg voor een veilig beheer. Vermijd het beschadigen van het asbestmateriaal. Controleer de toestand jaarlijks op wijzigingen.

- Eenvoudige handelingen: mag via doe-het-zelf of door werknemer(s) met opleidingsattest eenvoudige handelingen
De toepassing mag zelf verwijderd worden onder de voorwaarden terug te vinden op:
<https://ovam.vlaanderen.be/wie-mag-wat-verwijderen>

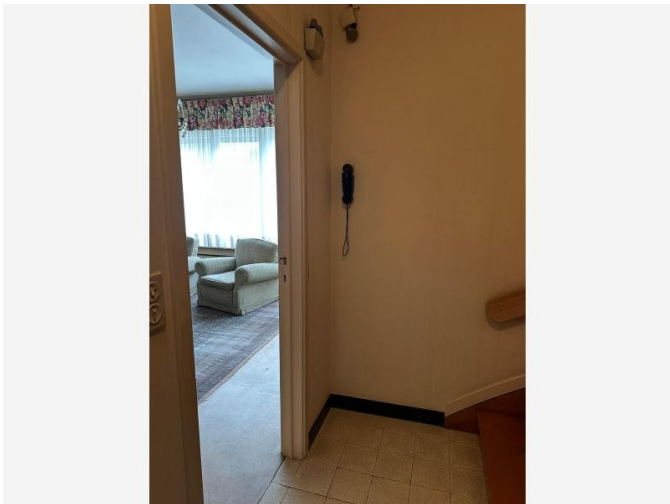
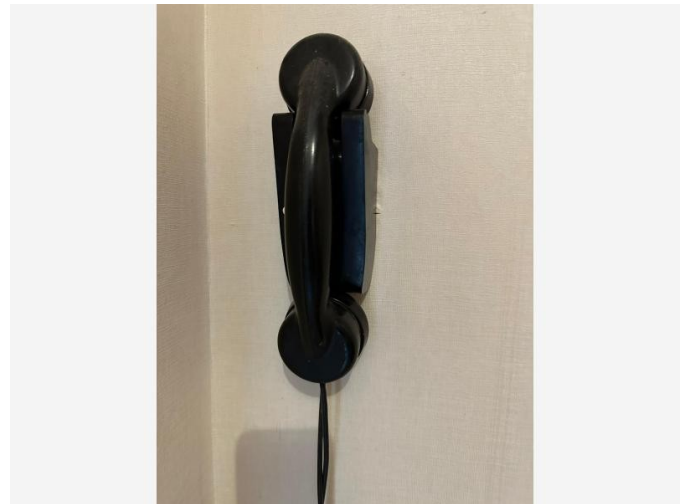
Het asbestmateriaal valt onder de mijlpaal van 2040.

Zorgvuldig beheren

Eindbeoordeling materiaalrisico	Laag materiaalrisico en/of verlaagde kans op vezelvrijgave
---------------------------------	--

Gebondenheid	Categorie 1: hechtgebonden in oorsprong
Asbestsoort (vezeltype)	Crocidoliet aanwezig
Asbestconcentratie	Laag (< 50%)
Afschermingsgraad van het gehele materiaal	Geheel of deels (ook) vrij aan de binnenlucht
Toestand van het materiaal	Onbeschadigd, niet verweerd

Beschrijving	Elektrisch materiaal
Omgeving	Binnen
Primaire drager	Communicatie en elektrische infrastructuur en uitrusting
Asbestmateriaal	Plaat, paneel, tablet - Type Bakeliet
Bindmiddel van asbestmateriaal	Kunststof of -hars
Gebondenheid op basis van bindmiddel	Hecht
Hoeveelheid (oppervlakte - dikte - aantal)	<ul style="list-style-type: none">• 0,05 m² - 0,30 cm - 9 stuks• 0,10 m² - 0,30 cm - 5 stuks
Totaal volume	0,003 m ³
Eenvoudig bereikbaar	Ja
Bevestigingswijze	<ul style="list-style-type: none">• Geschroefd
Identificatiemethode	Vaststelling zonder monstername
Destructieve handeling voor identificatie	Nee
Opmerking	Het betreft enkele schakelaars, stopcontacten, bakjes en 2 telefoons van het type bakeliet. De hoeveelheid is geschat.

- Zorg voor een veilig beheer. Vermijd het beschadigen van het asbestmateriaal. Controleer de toestand jaarlijks op wijzigingen.
- Voer bijkomende staalname(s) uit.

- Eenvoudige handelingen: mag via doe-het-zelf of door werknemer(s) met opleidingsattest eenvoudige handelingen
De toepassing mag zelf verwijderd worden onder de voorwaarden terug te vinden op:
<https://ovam.vlaanderen.be/wie-mag-wat-verwijderen>

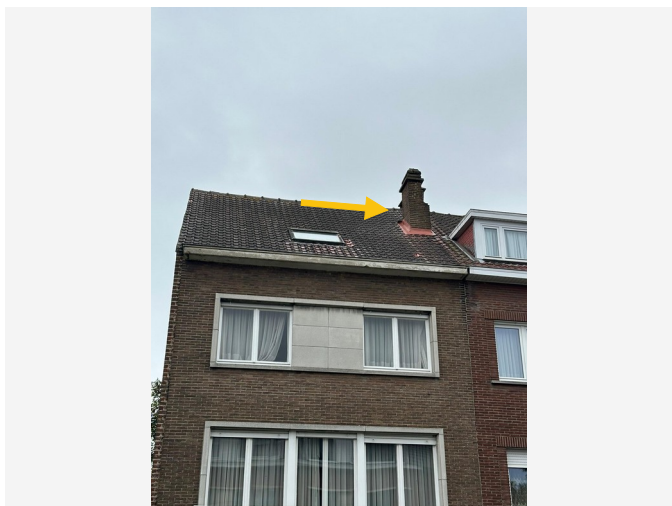
Situeringsfoto

Tijdelijke beperking

Reden: Het te onderzoeken materiaal situeert zich hoger dan 3,50 m te rekenen vanaf een veilige ondergrond

Uitleg van de asbestdeskundige: Het is niet mogelijk om de binnenzijde van de gemetselde schouwen te onderzoeken, daar de openingen zich hoger dan 3,50 meter vanaf een veilige ondergrond situeren.

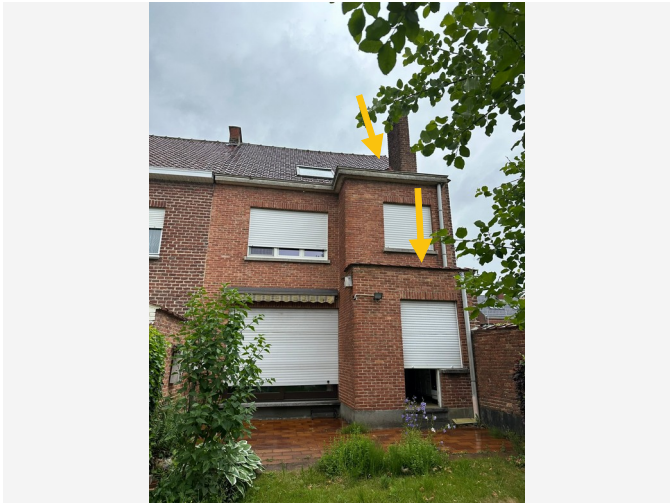
Situeringsfoto

Tijdelijke beperking

Reden: Het te onderzoeken materiaal situeert zich hoger dan 3,50 m te rekenen vanaf een veilige ondergrond

Uitleg van de asbestdeskundige: Het is niet mogelijk om het plat dak aan de achterzijde van de woning te onderzoeken, daar het zich hoger dan 3,50 meter vanaf een veilige ondergrond situeert.

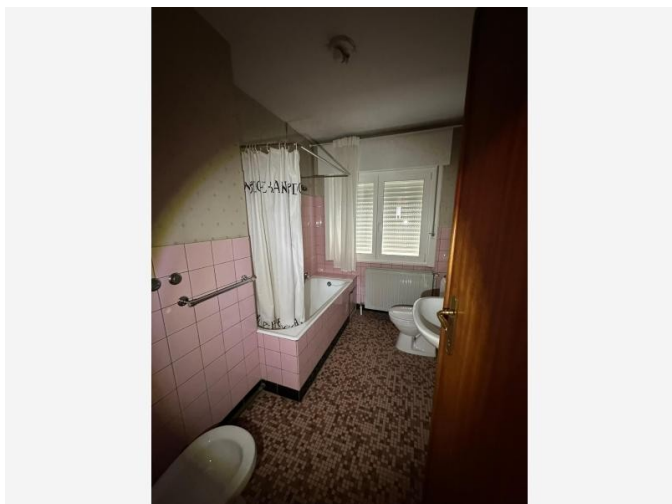
Vrije foto

Kans op aanwezigheid van asbestverdachte lijm laag achter wandtegels in de badkamer en keuken. Staalname niet mogelijk binnen het kader van een niet-destructieve inventaris.

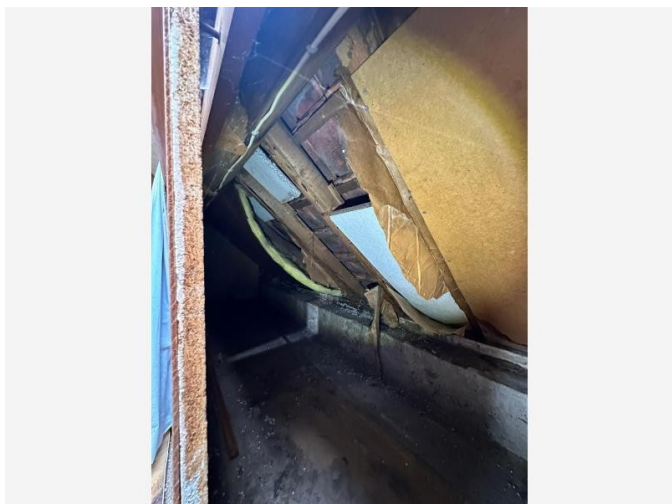
Vrije foto

Er werd geen asbestverdachte onderdakbekleding aangetroffen.

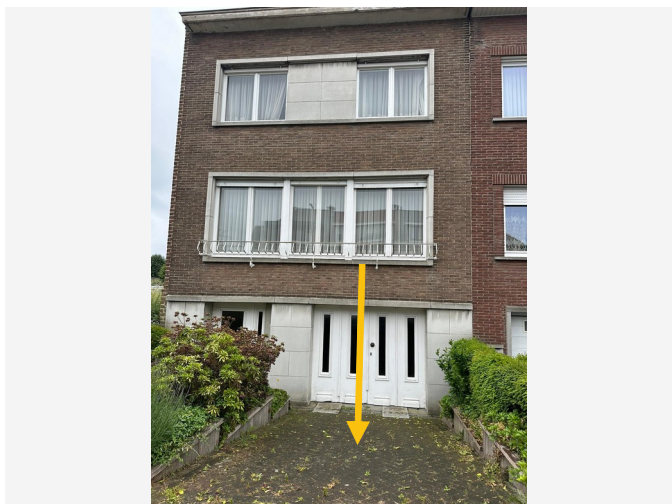
Vrije foto

Er werden geen asbestverdachte materialen aangetroffen op de oprit.

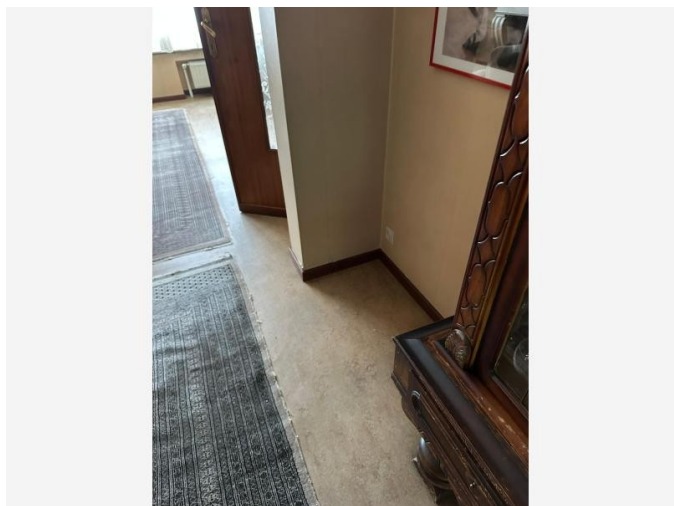
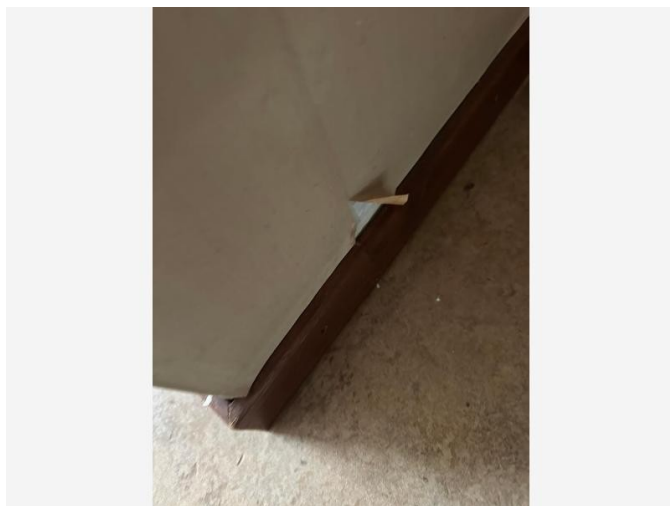
Fiche 10: Pleisterwerk muren

Geen asbest

#	Type	Referentie	Resultaat
10.1	Mengmonster	6241	Geen asbest

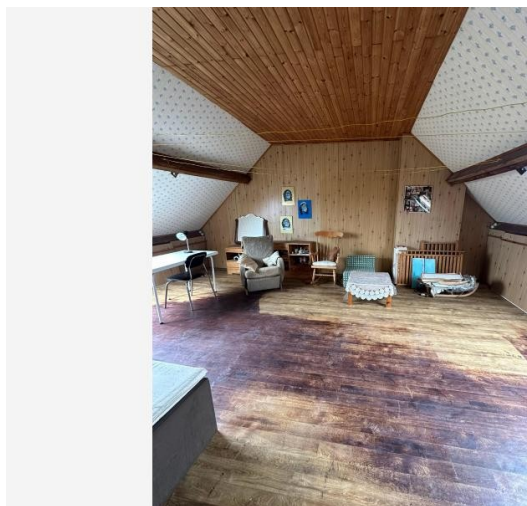
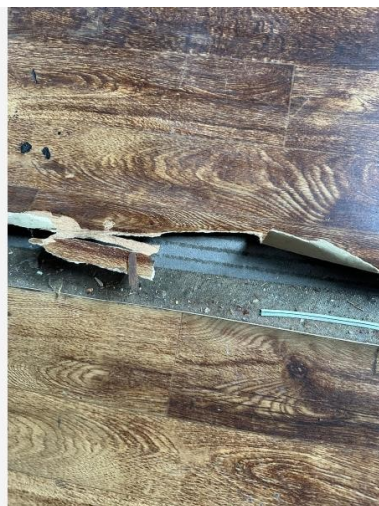
Fiche 11: Vinylvloerbekleding zolder

Geen asbest

#	Type	Referentie	Resultaat
11.1	Puntmonster	6243	Geen asbest

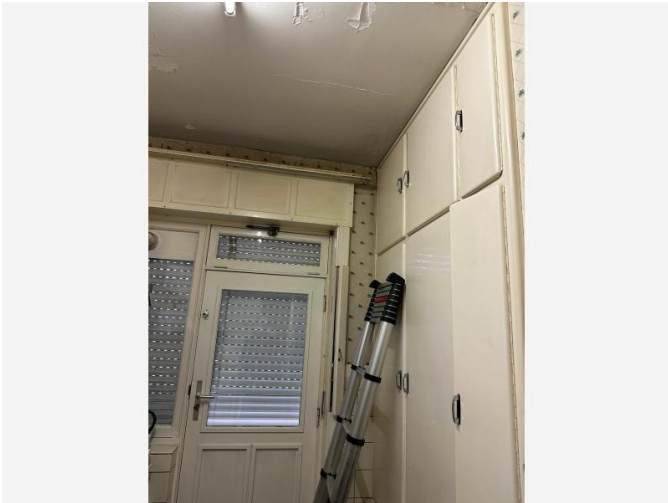
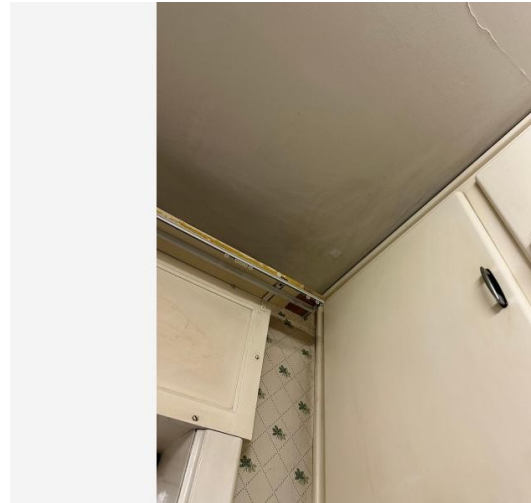
Fiche 12: Pleisterwerk plafonds

Geen asbest

#	Type	Referentie	Resultaat
12.1	Mengmonster	6242	Geen asbest

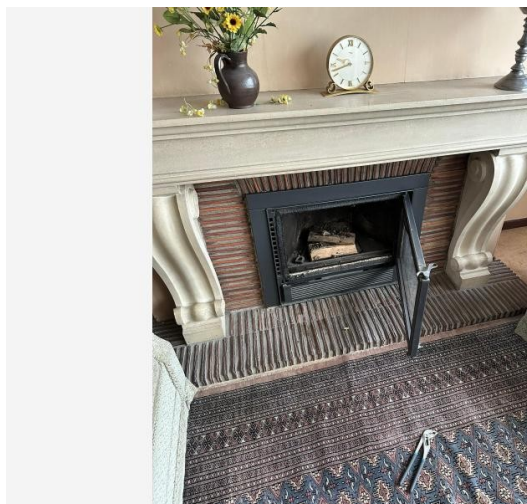
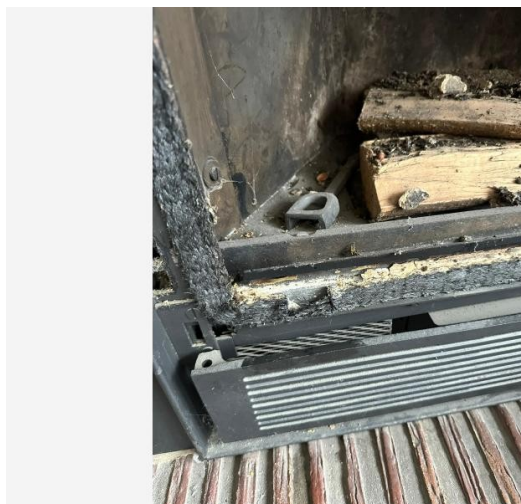
Fiche 13: Afdichtingskoord kachel

Geen asbest

#	Type	Referentie	Resultaat
13.1	Puntmonster	6245	Geen asbest
