Asbestinventarisatetest

Fritz Vinckelaan 77, 8450 Bredene

Attestnummer : **20250620-000217.000**

Uitgegeven op : **20.06.2025**

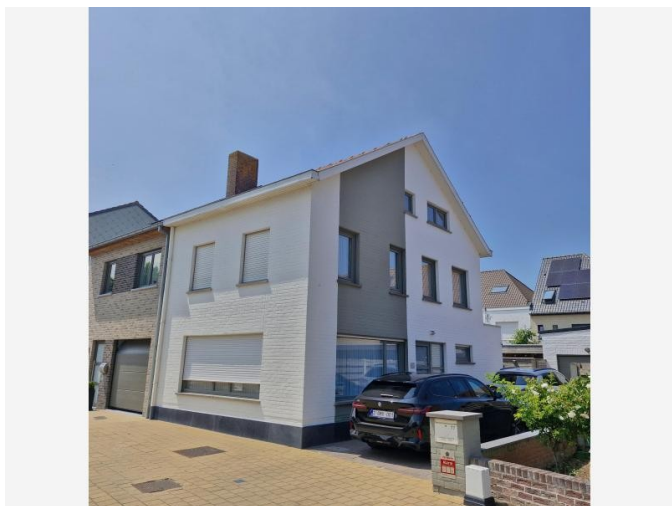
Situeringsfoto

Permanente beperking

Reden: Het te onderzoeken materiaal situeert zich hoger dan 3,50 m te rekenen vanaf een veilige ondergrond

Uitleg van de asbestdeskundige: De schoorsteen is niet asbestverdacht.

De afvoerbuizen kunnen wel asbesthoudend zijn.

Dit is onmogelijk te bezichtigen.

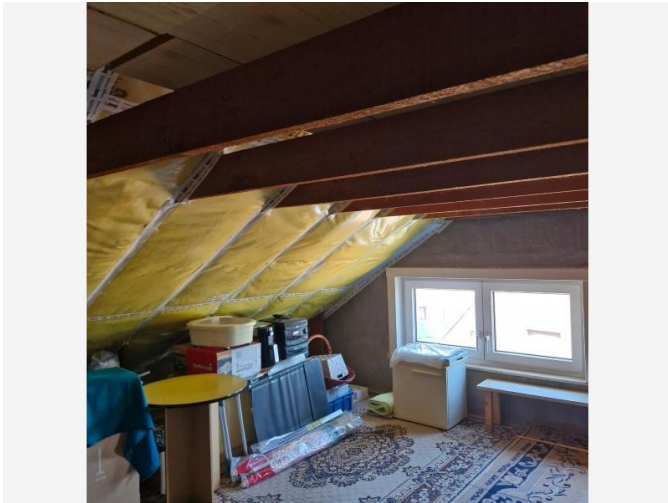
Situeringsfoto

Tijdelijke beperking

Reden: Het te onderzoeken materiaal situeert zich hoger dan 3,50 m te rekenen vanaf een veilige ondergrond

Uitleg van de asbestdeskundige: Onmogelijk om het onderdak te zien.

Enkel bij verwijdering van dampscherm + isolatie is deze zichtbaar. (destructief werk)

Gelet op de leeftijd van het gebouw, indien er een onderdak aanwezig is, zal deze hoogstwaarschijnlijk asbesthoudend zijn.

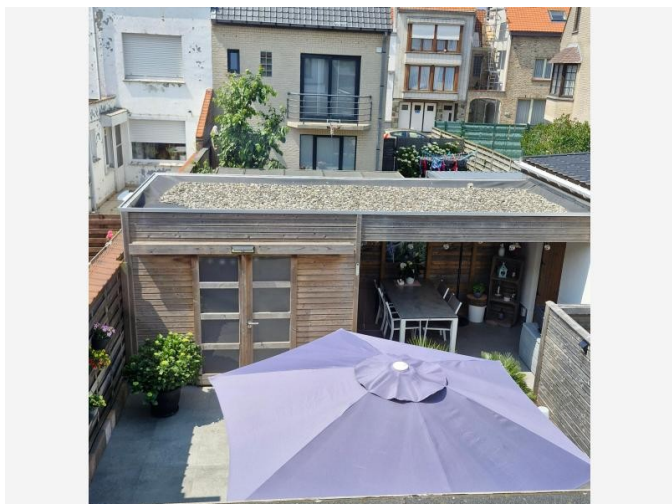
Vrije foto

EPDM is niet asbesthoudend.

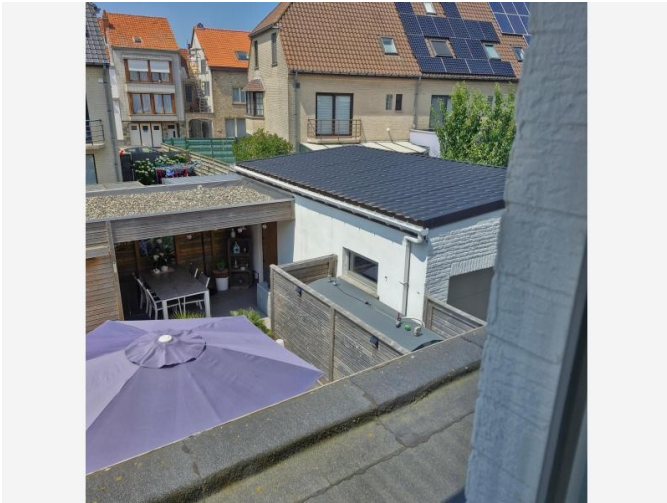
Fiche 4: metalen dakplaat (sandwichpaneel)

Niet asbesthoudend.

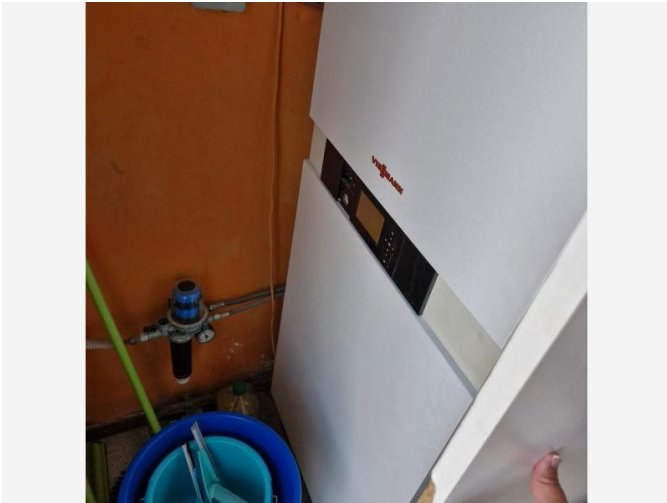
Vrije foto

Gefabriceerd in 2017.

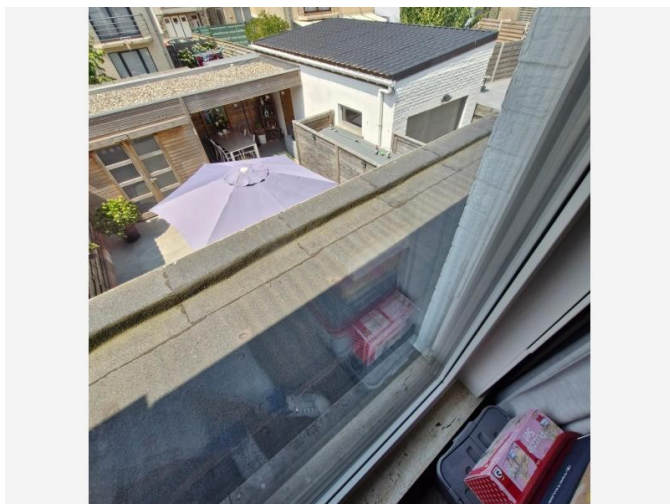
Vrije foto

De toplaag is vervangen in 2012. (zie bewijsstuk)

Indien er nog lagen roofing onderzit, kan deze wel asbesthoudend zijn.

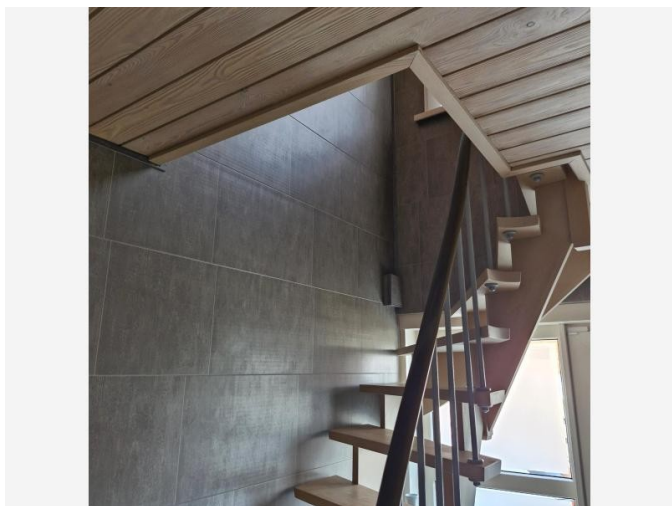
Vrije foto

Houten vezelplaten, niet asbestverdacht.

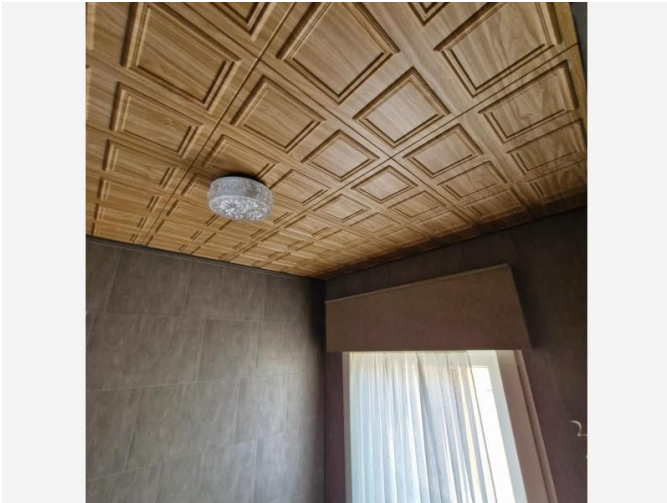
Vrije foto

Houten vezelplaten (v0) en wc (v1).

EPS afwerking (v1).

Niet asbestverdacht.

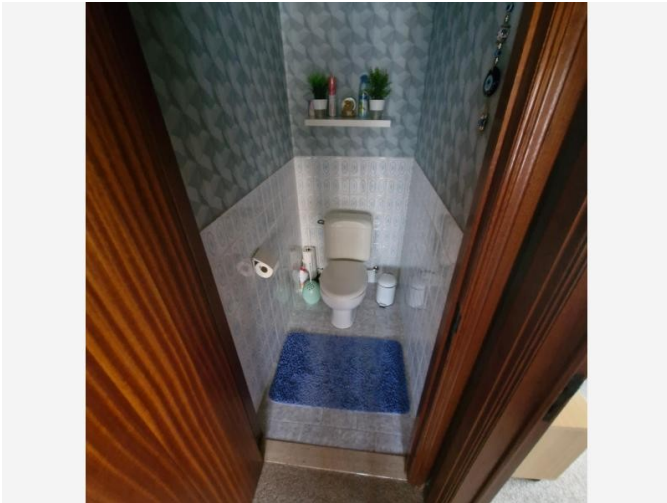
Vrije foto

De wandtegels zijn niet asbestverdacht.

De (zwarte) lijm van de geplaatste wandtegels kunnen asbestvezels bevatten.

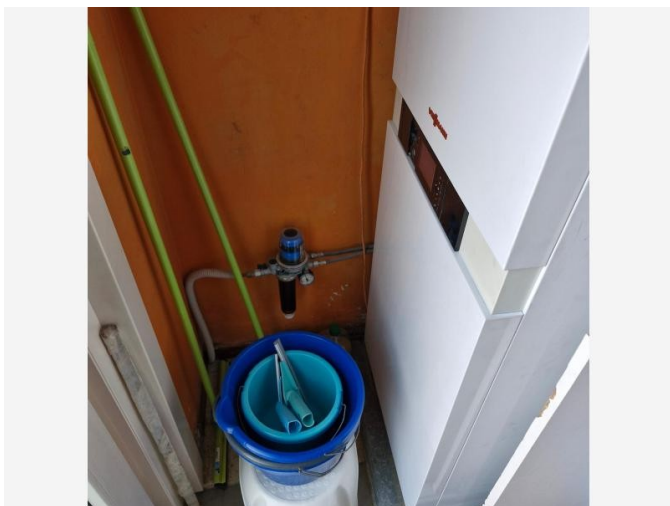
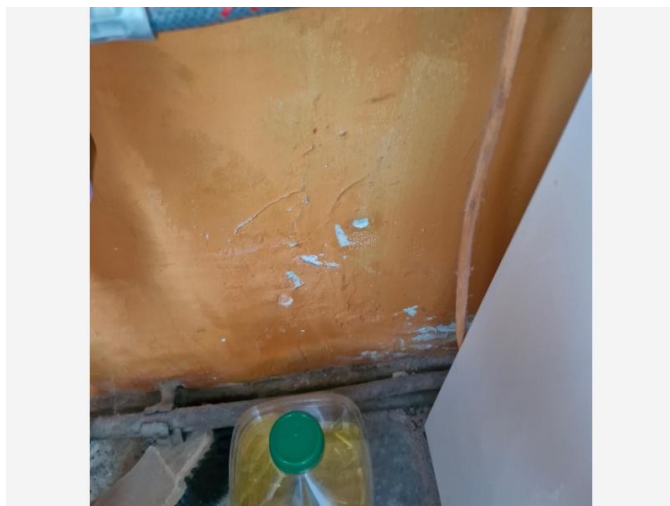
Fiche 10: PW (muren)

Geen asbest

| # | Type | Referentie | Resultaat |
|---|---|---|---|
| 10.1 | Mengmonster | MM1 | Geen asbest |
