Asbestinventarisatetest

Oude Dendermondsebaan 16, 1730 Asse

Attestnummer : 20250521-000002.000

Asbestveilig (maar niet asbestvrij)

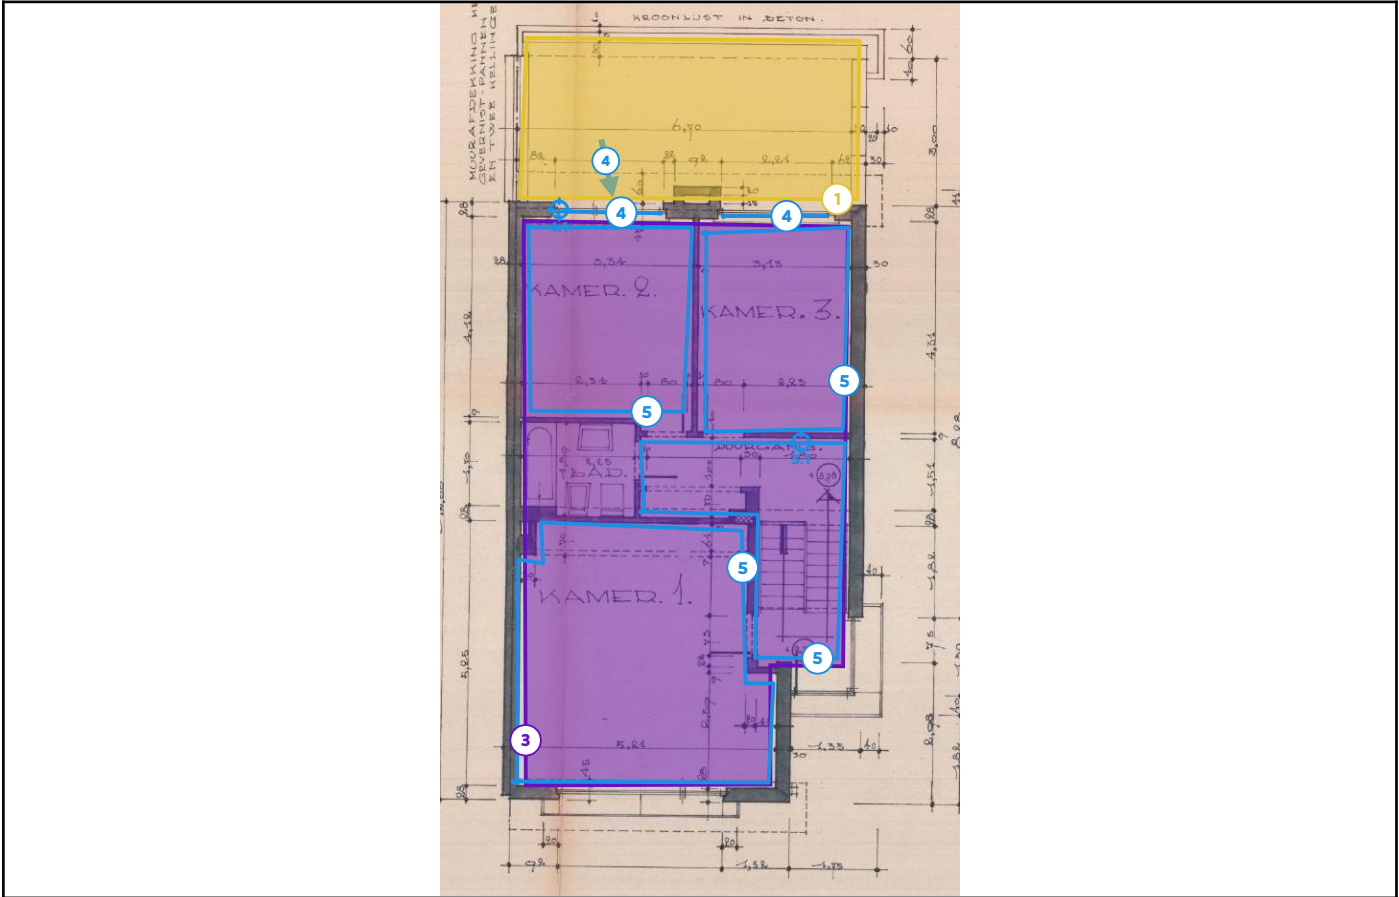
Plan 1.3: Eerste verdieping

Beschrijving	Type	Actie
1. Roofing asbestverdacht	Asbestmateriaal	Zorgvuldig beheren
3. Valse plafonds hout/pvc/gyproc	Advies	-
4. Kit/mastiek in en aan de ramen	Geen asbest	-
4.1 Code: MM2	Puntmonster	-
5. Bepoistering op de muren	Geen asbest	-
5.1 Code: MM1	Mengmonster	-

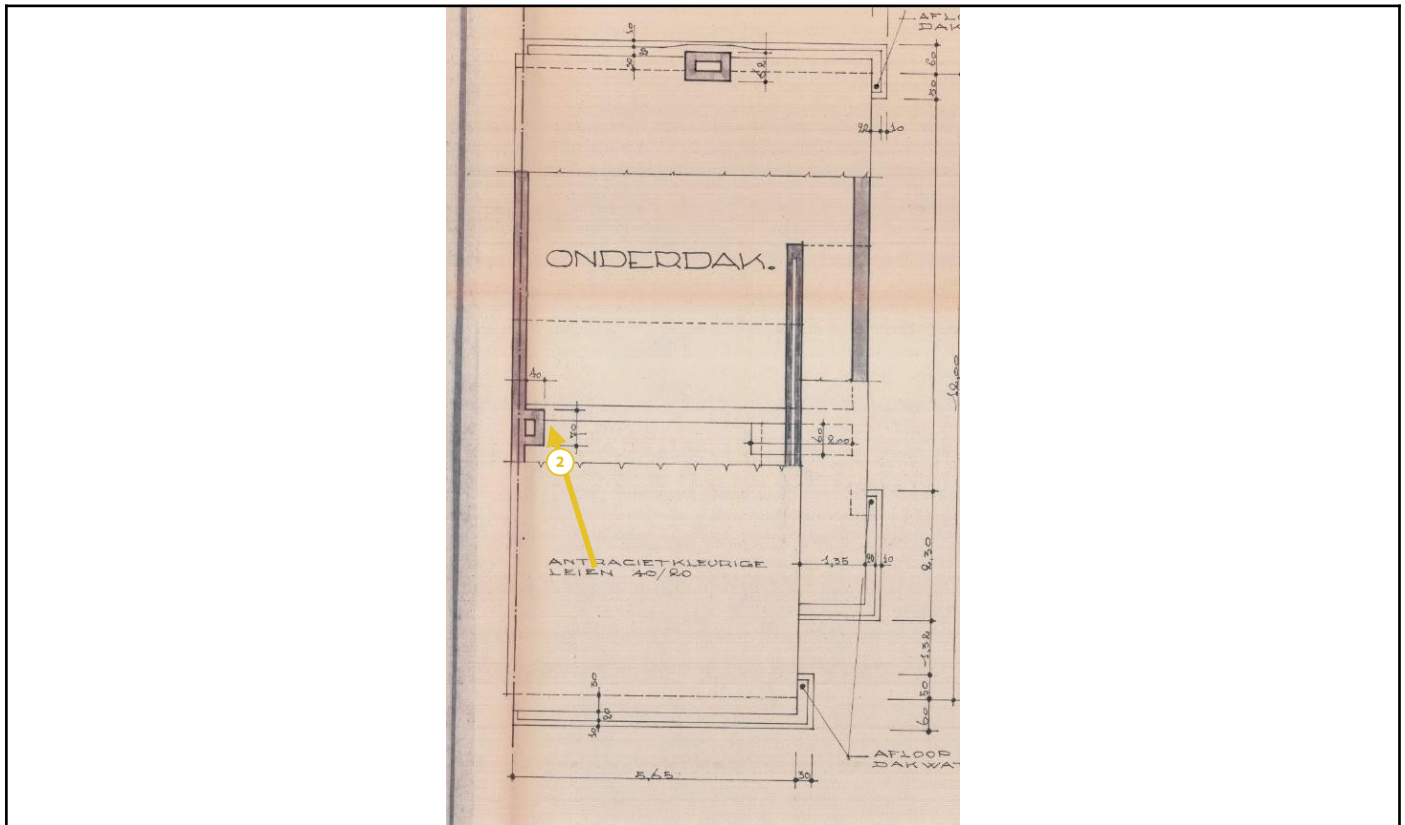
Plan 1.4: Dakverdieping

Beschrijving	Type	Actie
2. Roetluik in asbestcement	Asbestmateriaal	Zorgvuldig beheren

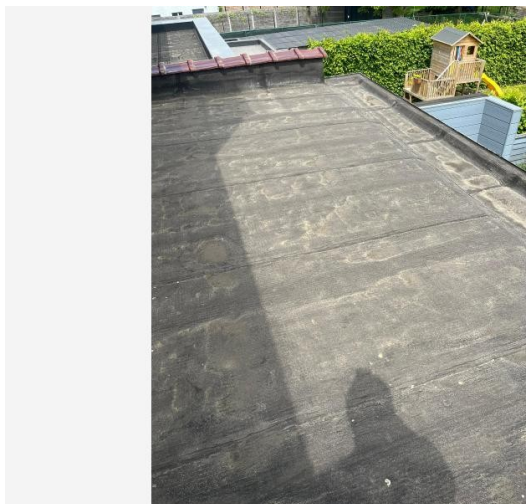
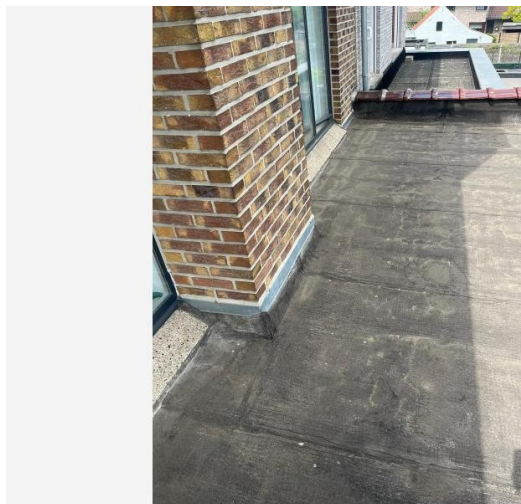
Het asbestmateriaal valt onder de mijlpaal van 2040.

Eindbeoordeling materiaalrisico	Laag materiaalrisico en/of verlaagde kans op vezelvrijgave
Opmerking	Een staalname kan een andere asbestsoort met zich meebrengen en de risico beoordeelig beïnvloeden

Gebondenheid	Categorie 1: hechtgebonden in oorsprong
Asbestsoort (vezeltype)	Alleen chrysotiel
Asbestconcentratie	Laag (< 50%)
Afschermingsgraad van het gehele materiaal	Geheel of deels vrij aan de buitenlucht
Toestand van het materiaal	Licht beschadigd, licht verweerd. Intact calciumsilicaatmateriaal of categorie III 'gebondenheid'

Beschrijving	Roofing asbestverdacht
Omgeving	Buiten
Primaire drager	Plat dak
Asbestmateriaal	Dak- en gevelbekleding - Roofing
Bindmiddel van asbestmateriaal	Bitumen (roofing, teer, asfalt)
Gebondenheid op basis van bindmiddel	Hecht
Hoeveelheid (oppervlakte - aantal)	• 25,00 m ² - 1 stuk
Totale oppervlakte	25,00 m ²
Eenvoudig bereikbaar	Ja
Bevestigingswijze	• Verlijmd, ingegoten, versmeerd
Identificatiemethode	Vaststelling zonder monstername Motivatie: Groot risico op structurele gevolgschade (lekschade, werking installatie,...)
Destructieve handeling voor identificatie	Nee
Opmerking	de oppervlakte is een beredeneerde schatting , waaraan geen rechten worden verleend.

- Zorg voor een veilig beheer. Vermijd het beschadigen van het asbestmateriaal. Controleer de toestand jaarlijks op wijzigingen.
- Voer bijkomende staalname(s) uit.

- Eenvoudige handelingen: enkel door erkend asbestverwijderaar
dit is vanwege de verlijming eerder een taak voor een erkend asbestverwijderaar.

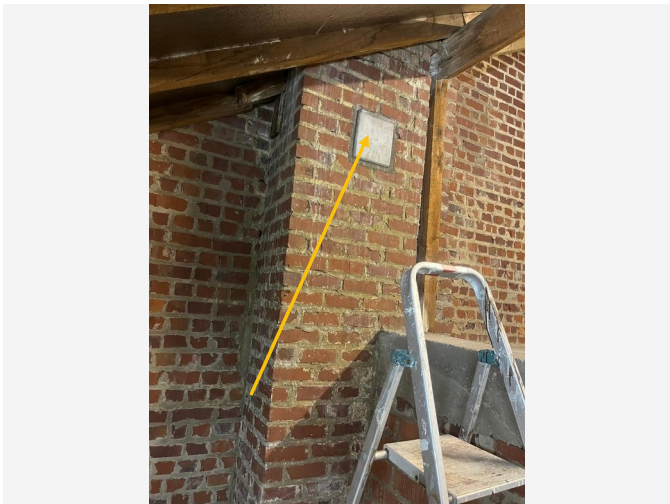
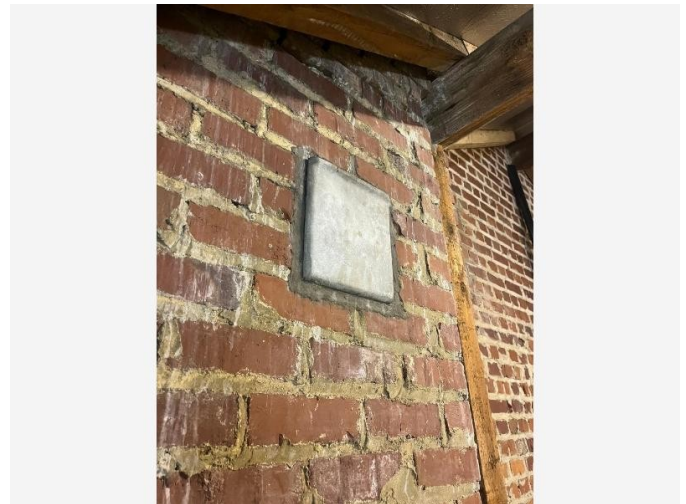
Het asbestmateriaal valt onder de mijlpaal van 2040.

Eindbeoordeling materiaalarisico	Laag materiaalarisico en/of verlaagde kans op vezelvrijgave
Opmerking	<p>Crocidoliet is een aanname bij gebrek aan staalname.</p> <p>Een staalname kan een andere asbestsoort met zich meebrengen en de risico beoordelig beïnvloeden.</p> <p>de staat is relatief goed langs de buitenzijde. mogelijks de binnenzijde meer verweerd. maar dat kon niet worden na gekeken.</p>

Gebondenheid	Categorie 1: hechtgebonden in oorsprong
Asbestsoort (vezeltype)	Crocidoliet aanwezig
Asbestconcentratie	Laag (< 50%)
Afschermingsgraad van het gehele materiaal	Geheel of deels (ook) vrij aan de binnenlucht
Toestand van het materiaal	Onbeschadigd, niet verweerd

Beschrijving	Roetluik in asbestcement
Omgeving	Binnen
Primaire drager	HVAC infrastructuur en uitrusting
Asbestmateriaal	Brandwerende afsluiting (prefab geheel) - Luik
Bindmiddel van asbestmateriaal	Cement
Gebondenheid op basis van bindmiddel	Hecht
Hoeveelheid (gewicht - aantal)	<ul style="list-style-type: none">• 2,00 kg - 1 stuk
Totaal gewicht	2,00 kg
Eenvoudig bereikbaar	Ja
Bevestigingswijze	<ul style="list-style-type: none">• Los (al dan niet bedekt)• Verlijmd, ingegoten, versmeerd
Identificatiemethode	Vaststelling zonder monstername
Destructieve handeling voor identificatie	Nee
Opmerking	gewicht is een benadering. en is louter symbolisch. er worden geen rechten verleend aan dit gewicht

- Zorg voor een veilig beheer. Vermijd het beschadigen van het asbestmateriaal. Controleer de toestand jaarlijks op wijzigingen.
- Voer bijkomende staalname(s) uit.

- Eenvoudige handelingen: mag via doe-het-zelf of door werknemer(s) met opleidingsattest eenvoudige handelingen
Roetluik zelf is los en kan men eenvoudig dubbel verpakt afvoeren .

De houder van het luik is ingemetst en kan worden verwijderd door overmaats boren.
Veiligheidsuitrusting:

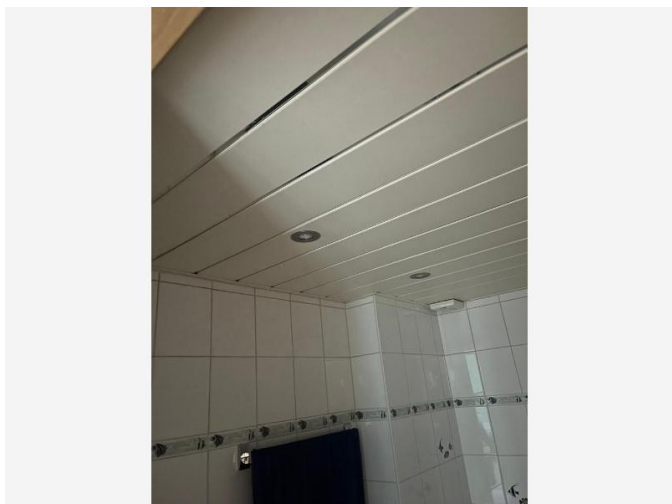
Vrije foto

PVC/HOUT/gyproc bevat geen asbest.

De deskundige kan geen uitspraak doen over onderliggende materialen .

Identificatiemethode	Vaststelling & expertise (niet-asbestverdacht)
Primaire drager	Plafond
(Asbest)materiaal	Plaat, paneel, tablet - Generiek
Bindmiddel	hout of pvc

Daarbij kan een aanvullend destructief onderzoek uitsluitsel bieden .

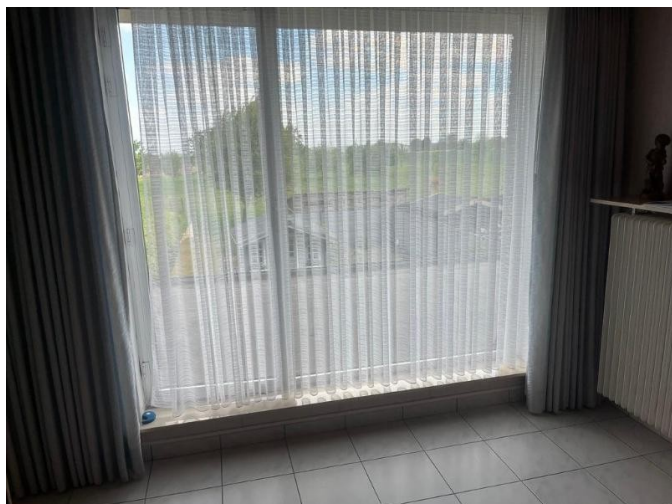
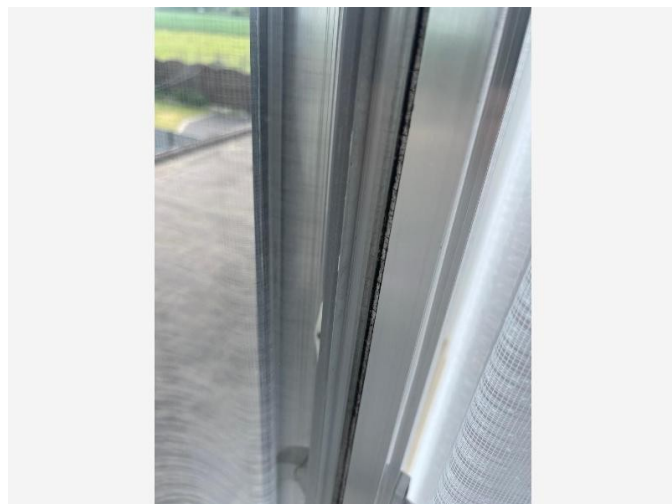
Fiche 4: Kit/mastiek in en aan de ramen

Geen asbest

#	Type	Referentie	Resultaat
4.1	Puntmonster	MM2	Geen asbest

Beschrijving	Kit/mastiek in en aan de ramen
Omgeving	Grenst aan binnen- en buitenlucht
Primaire drager	Wandopening verticaal (raam, deur, ...)
Bindmiddel van materiaal	Kitten, mastiek, pasta
Gebondenheid op basis van bindmiddel	Hecht
Hoeveelheid (gewicht - aantal)	• 1,00 kg - 1 stuk
Totaal gewicht	1,00 kg
Identificatiemethode	Vaststelling met monstername
Destructieve handeling voor identificatie	Nee
Opmerking	<p>Dit gewicht is een beredeneerde schatting, er worden geen rechten verleend aan dit gewicht.</p> <p>het gaat om de tussen raam en glas</p>

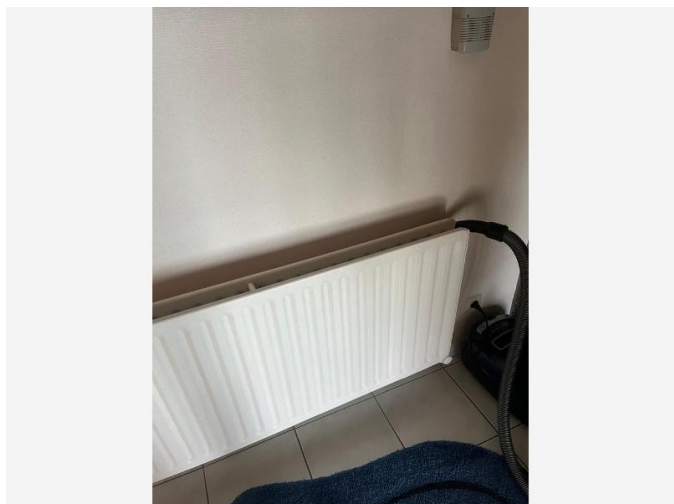
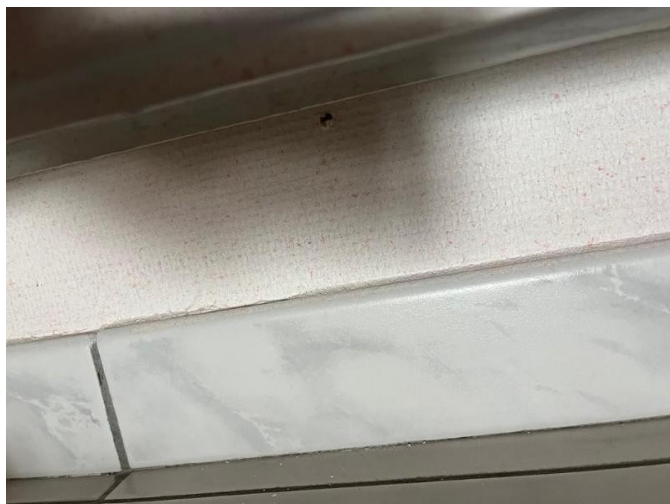
Fiche 5: Bepleistering op de muren

Geen asbest

#	Type	Referentie	Resultaat
5.1	Mengmonster	MM1	Geen asbest

Beschrijving	Beploistering op de muren
Omgeving	Binnen
Primaire drager	Binnenwand
Bindmiddel van materiaal	Gips - kalk
Gebondenheid op basis van bindmiddel	Niet-hechtgebonden
Hoeveelheid (oppervlakte - dikte - aantal)	• 320,00 m ² - 1,00 cm - 1 stuk
Totaal volume	3,20 m ³
Identificatiemethode	Vaststelling met monsternamen
Destructieve handeling voor identificatie	Nee
Opmerking	<p>Deze oppervlakte is een berekende schatting, Er worden geen rechten verleend aan deze oppervlakten. De dikte is een schatting die voorkomt uit de monsterplaatsen en is daarom niet altijd representatief.</p> <p>staalname in</p> <p>Natteruimte : badkamer/ keuken</p> <p>droge ruimte : berging / leefruimte/ slaapkamer</p> <p>trappenhal : staal genomen</p> <p>stookplaats : Niet van toepassing; hier is geen wandpleister aanwezig</p>
