# Asbestinventarisatetest

Elektriciteitstraat 27/706, 2800 Mechelen

Attestnummer : **20250621-000132.000**

Uitgegeven op : **21.06.2025**

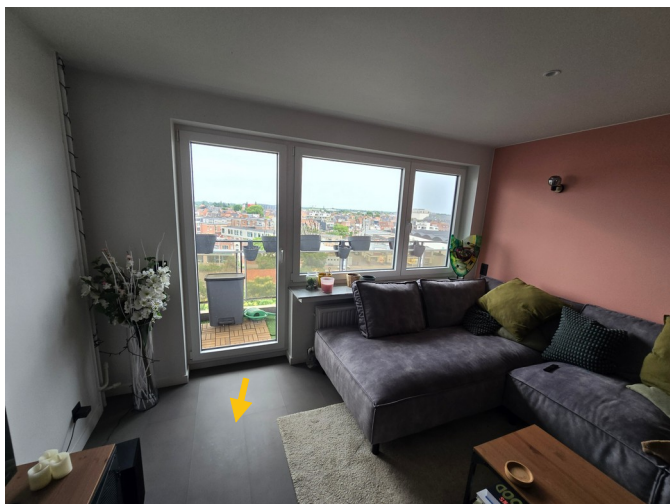
Alle vloeren werden onderzocht en zijn niet-asbestverdacht. Dmv niet-destructief onderzoek kon niet worden waargenomen/geïnspecteerd wat er zich onder de vloeren bevindt. (chape, oude vloerlagen, lijm, etc.)

De lijm, cement, of lijm-cementmix waarmee vloeren en vloertegels vroeger werden bevestigd, bevatte vaak asbest. Dmv niet-destructief onderzoek kon niet worden waargenomen/geïnspecteerd of dit hier ook het geval is. Het is aangewezen om dit te laten onderzoeken dmv bijkomend destructief onderzoek alvorens de vloeren te verwijderen/vervangen om de aanwezigheid van asbest uit te sluiten al dan niet te bevestigen.

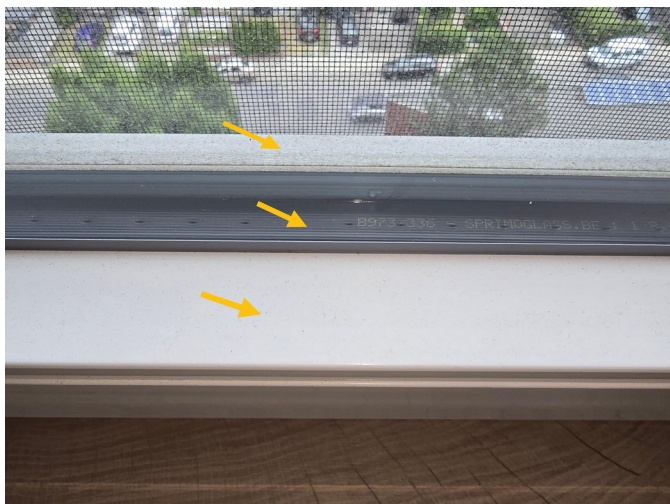
Ramen en deuren werden geïnspecteerd en er werden geen asbestverdachte materialen aangetroffen. De meeste ramen werden vernieuwd, op enkele oorspronkelijke houten ramen en deuren na. De stopverf van de oorspronkelijke ramen werd onderzocht, zie fiche 'stopverf'. Deze werd na analyse monstername niet-asbesthoudend bevonden.

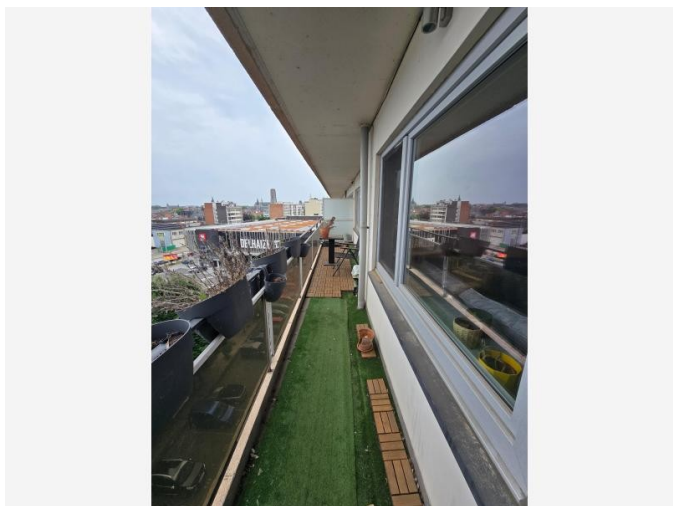
het balkon bevat geen asbestverdachte materialen. (vloer, buitendorpels, reling, etc.)

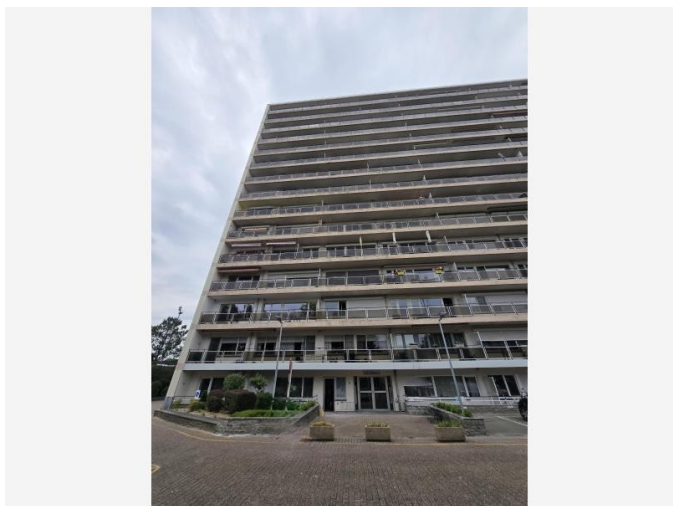
Voor de gemeenschappelijke delen werd geen opdracht gegeven. Deze maken geen deel uit van de inspectiezone. Dit betreft ondermeer het dak, de buitengevel, gang(en) en traphal(len) op alle niveau's. (Ramen appartement = privaatief)

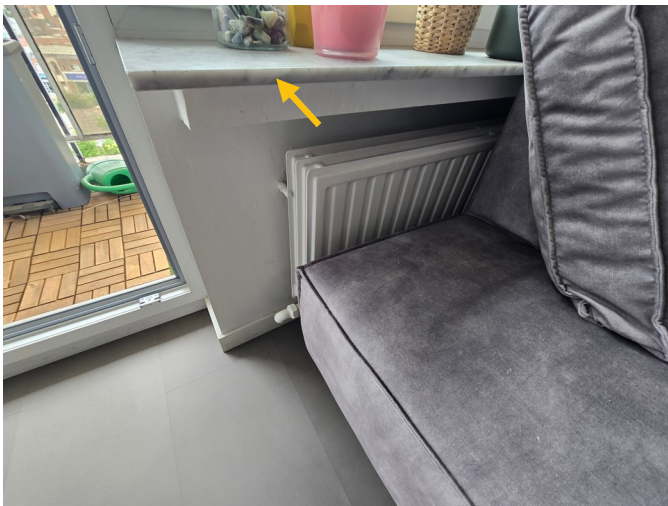
raamdorpels werden geïnspecteerd en deze zijn niet-asbestverdacht. (natuursteen)

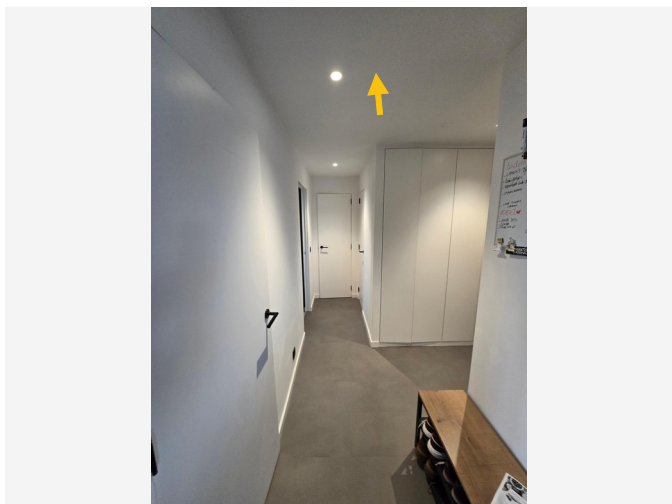
Alle plafonds werden afgewerkt met niet-asbestverdachte gipskartonplaten. Dmv niet-destructief onderzoek kon niet worden waargenomen/geïnspecteerd wat er zich boven deze gipskartonplaten bevindt.

Afsmeerlagen met als bindmiddel gips, bijvoorbeeld aan de voegen tussen gipskartonplaten kunnen asbest bevatten (indien aangebracht in een risicojaar) en worden daarom standaard als asbestverdacht beschouwd. Het valt binnen de inspanningsverplichting van de asbestdeskundige in het kader van een standaard (niet-destructief) onderzoek om asbestverdachte materialen te onderzoeken indien ze waarneembaar zijn.

Smeerlagen konden hier niet worden gelokaliseerd of waargenomen worden door een volledig intacte verflaag en werden hierom, conform het IP van de OVAM niet onderzocht.

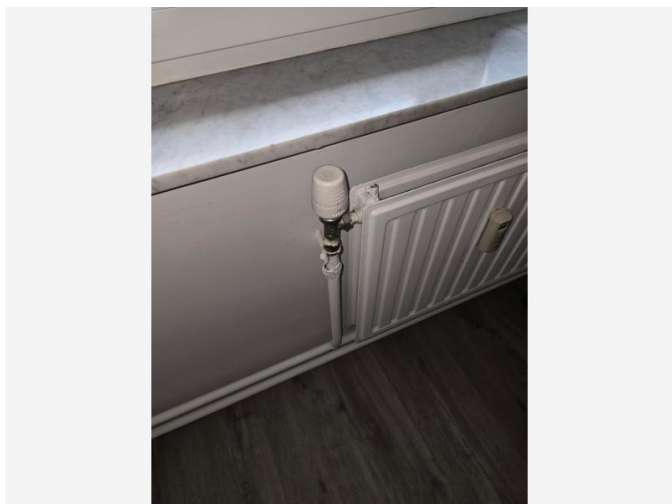
Radiatoren en kraandoppen werden geïnspecteerd en zijn niet-asbestverdacht

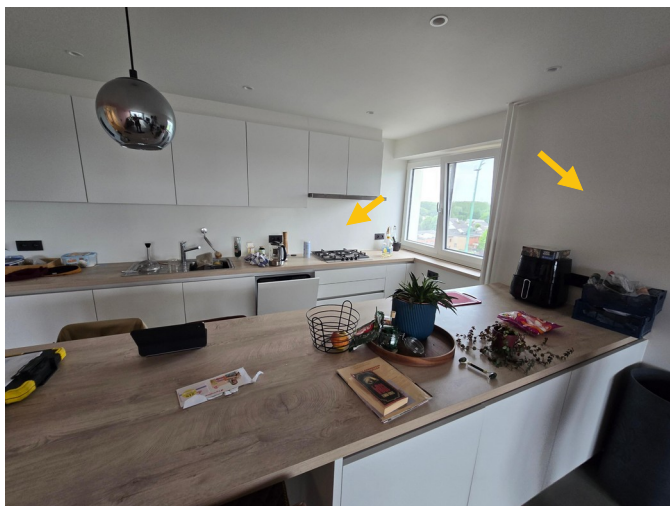
De meeste muren werden afgewerkt met niet-asbestverdachte gipskartonplaten. Dmv niet-destructief onderzoek kon niet worden waargenomen/geïnspecteerd wat er zich achter deze gipskartonplaten bevindt.

Afsmeerlagen met als bindmiddel gips, bijvoorbeeld aan de voegen tussen gipskartonplaten kunnen asbest bevatten (indien aangebracht in een risicojaar) en worden daarom standaard als asbestverdacht beschouwd. Het valt binnen de inspanningsverplichting van de asbestdeskundige in het kader van een standaard (niet-destructief) onderzoek om asbestverdachte materialen te onderzoeken indien ze waarneembaar zijn.

Smeerlagen konden hier niet worden gelokaliseerd of waargenomen worden door een volledig intacte verflaag en werden hierom, conform het IP van de OVAM niet onderzocht.”

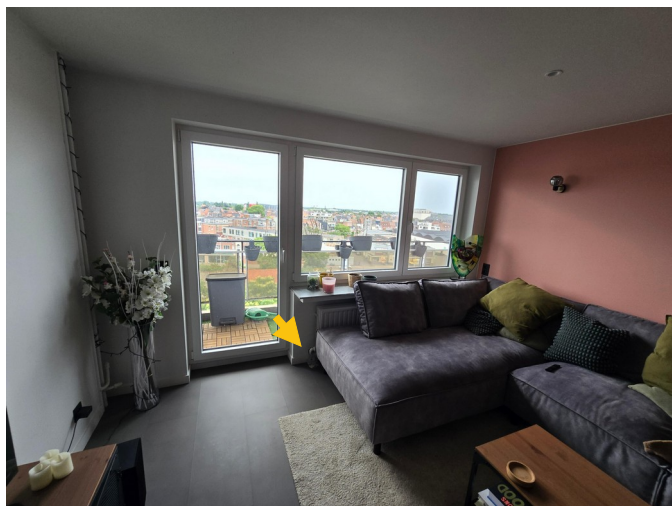
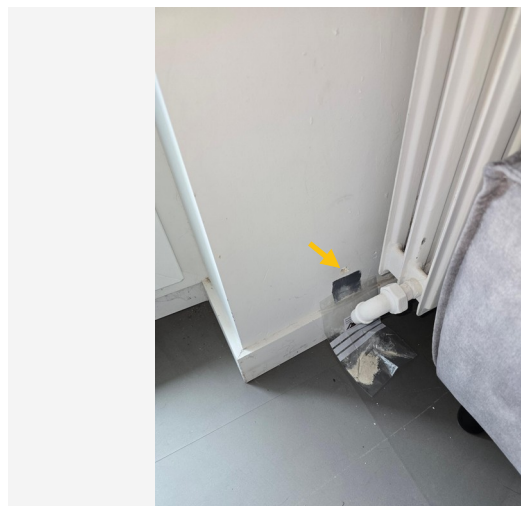
## Fiche 10: Pleisterwerk muren

Geen asbest

#	Type	Referentie	Resultaat
10.1	Mengmonster	MM001	Geen asbest
