Asbestinventarisatetest

Houtzijde 121A, 2275 Lille

Attestnummer : 20250606-000011.000

Uitgegeven op : 06.06.2025

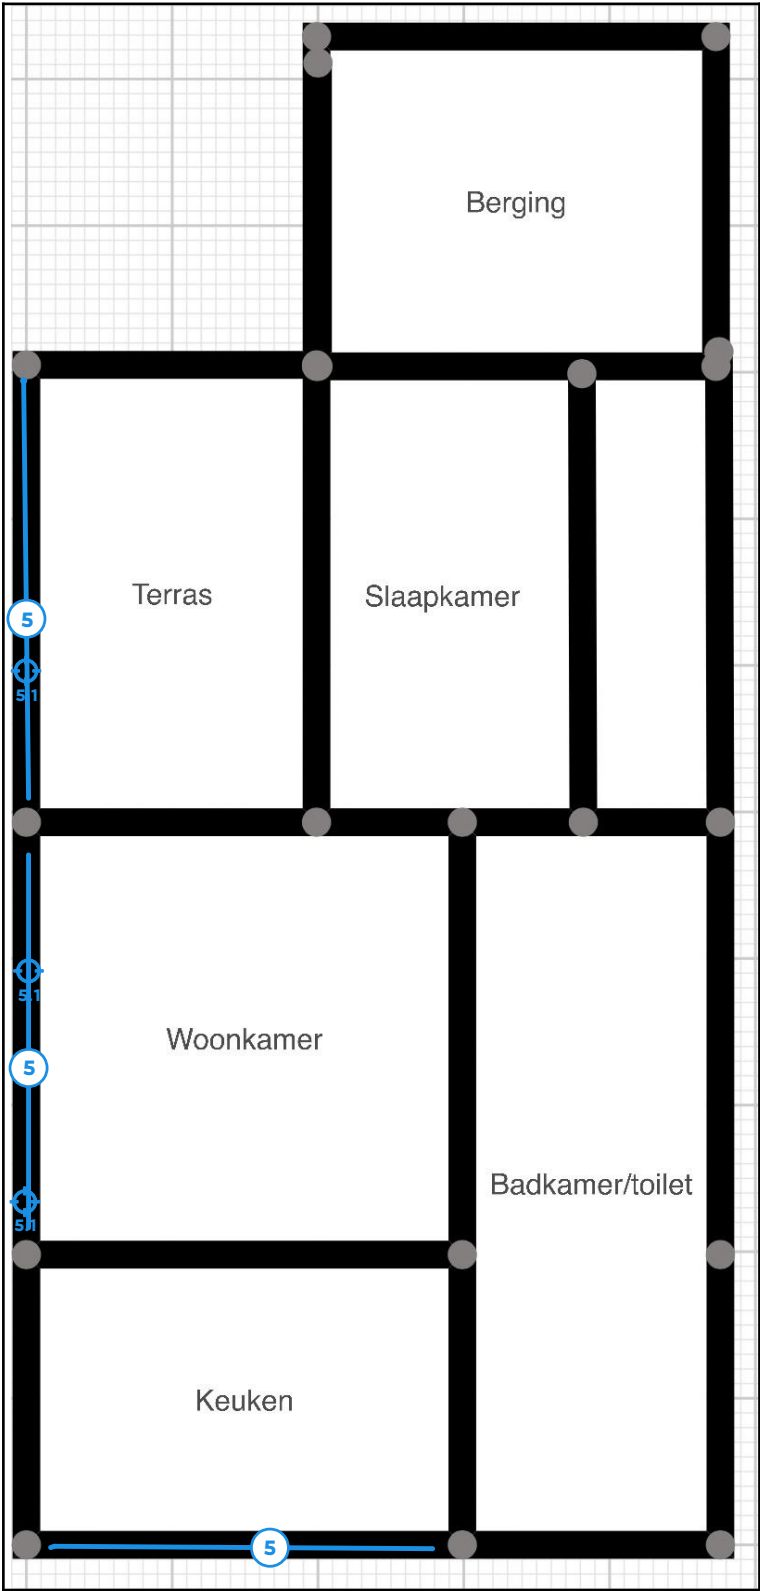
Plan 1.1: Begane grond

5. mastiek	Geen asbest	-
5.1 Code: 5.06920	Mengmonster	-

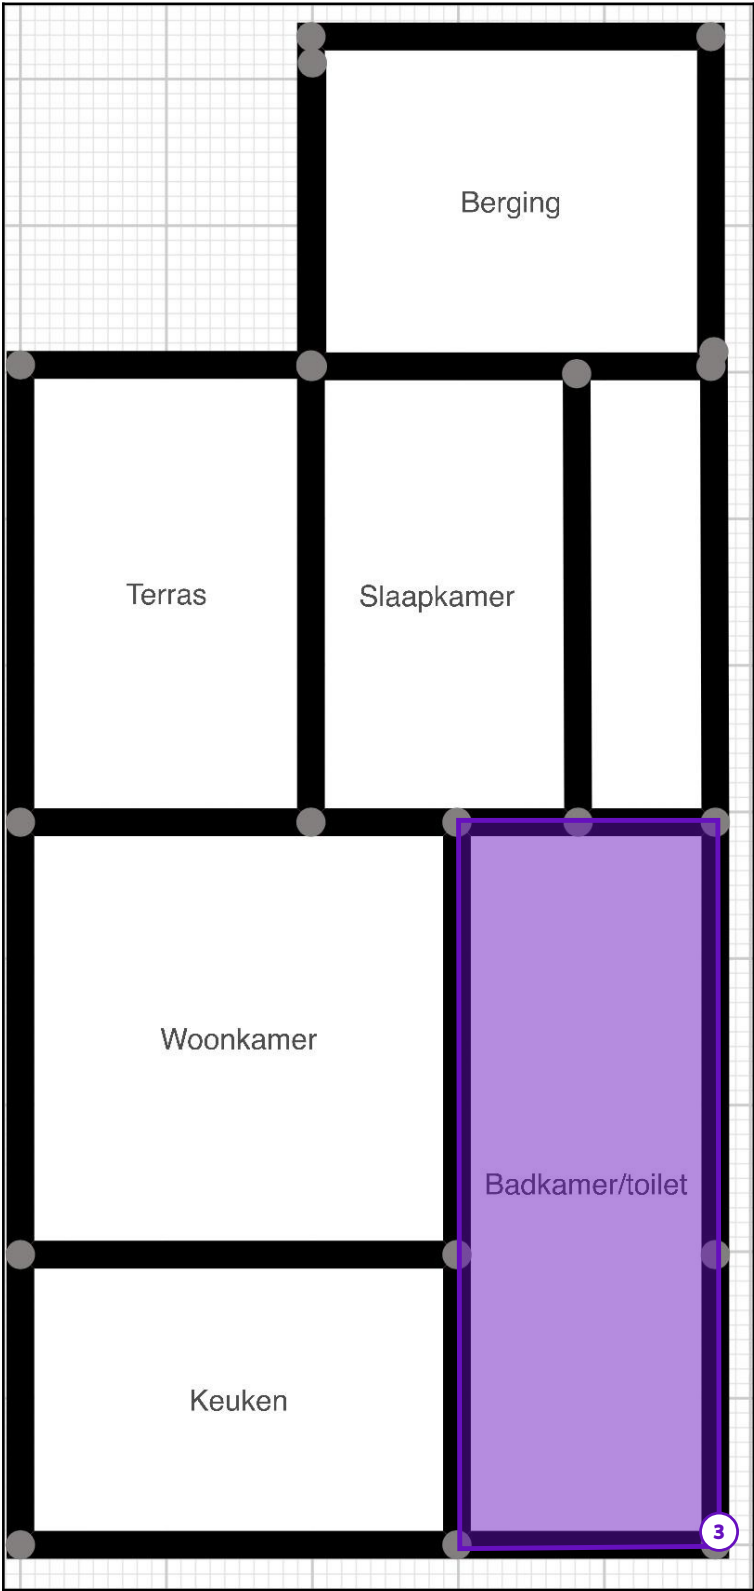
Plan 1.2: Begane grond

3. Ijmlaag	Advies	-
------------	--------	---

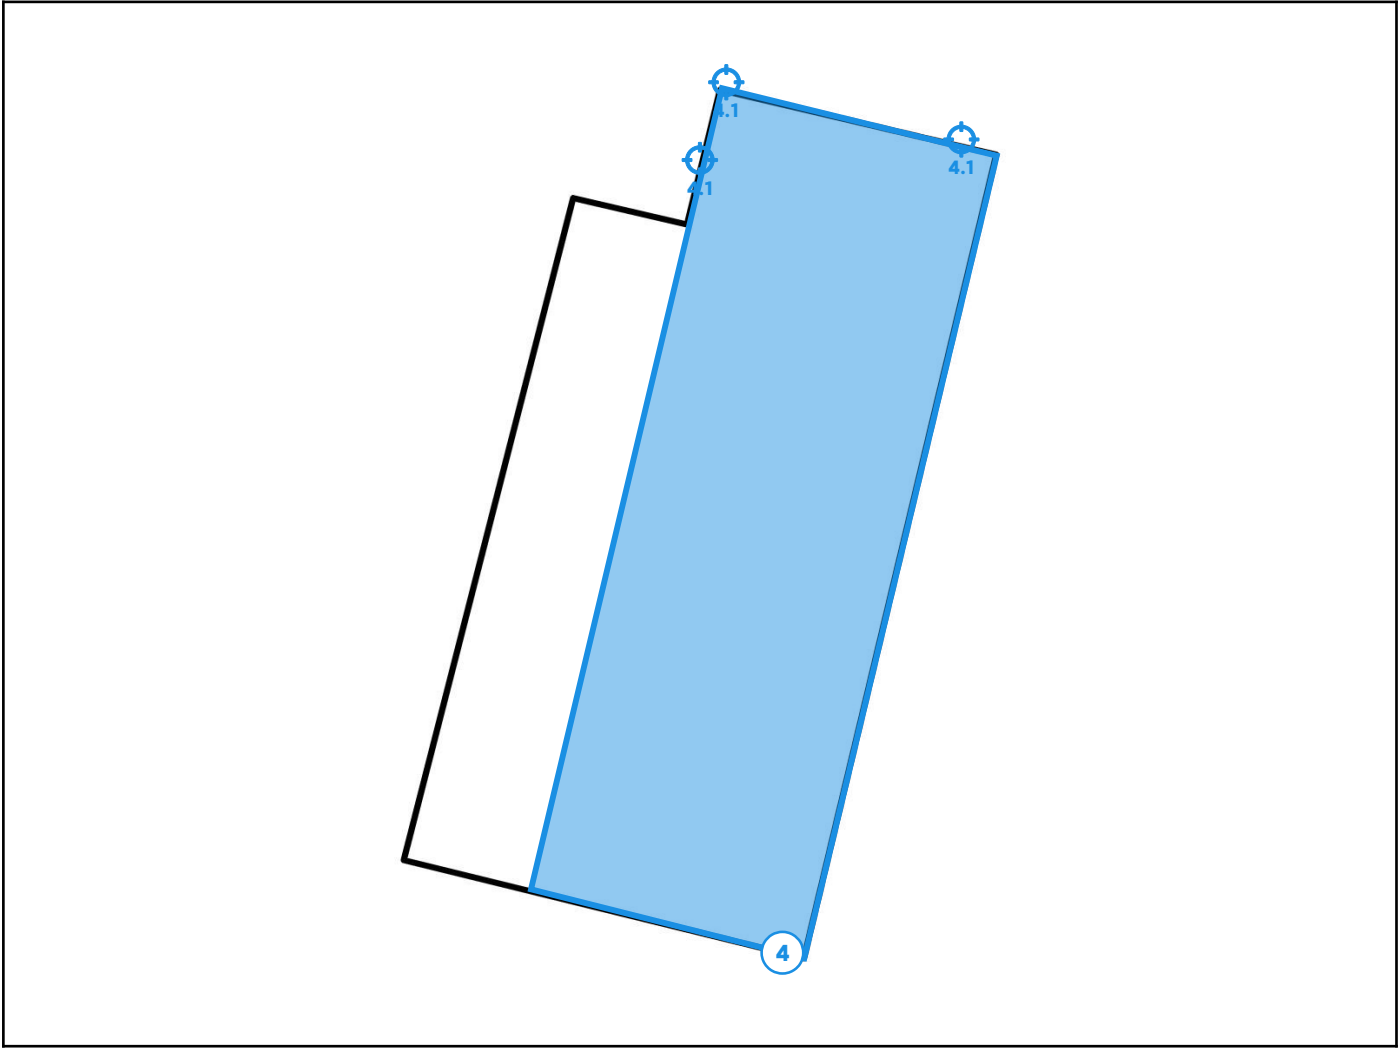
Plan 1.3: dak

Beschrijving	Type	Actie
4. roofing	Geen asbest	-
4.1 Code: 5.06918	Mengmonster	-

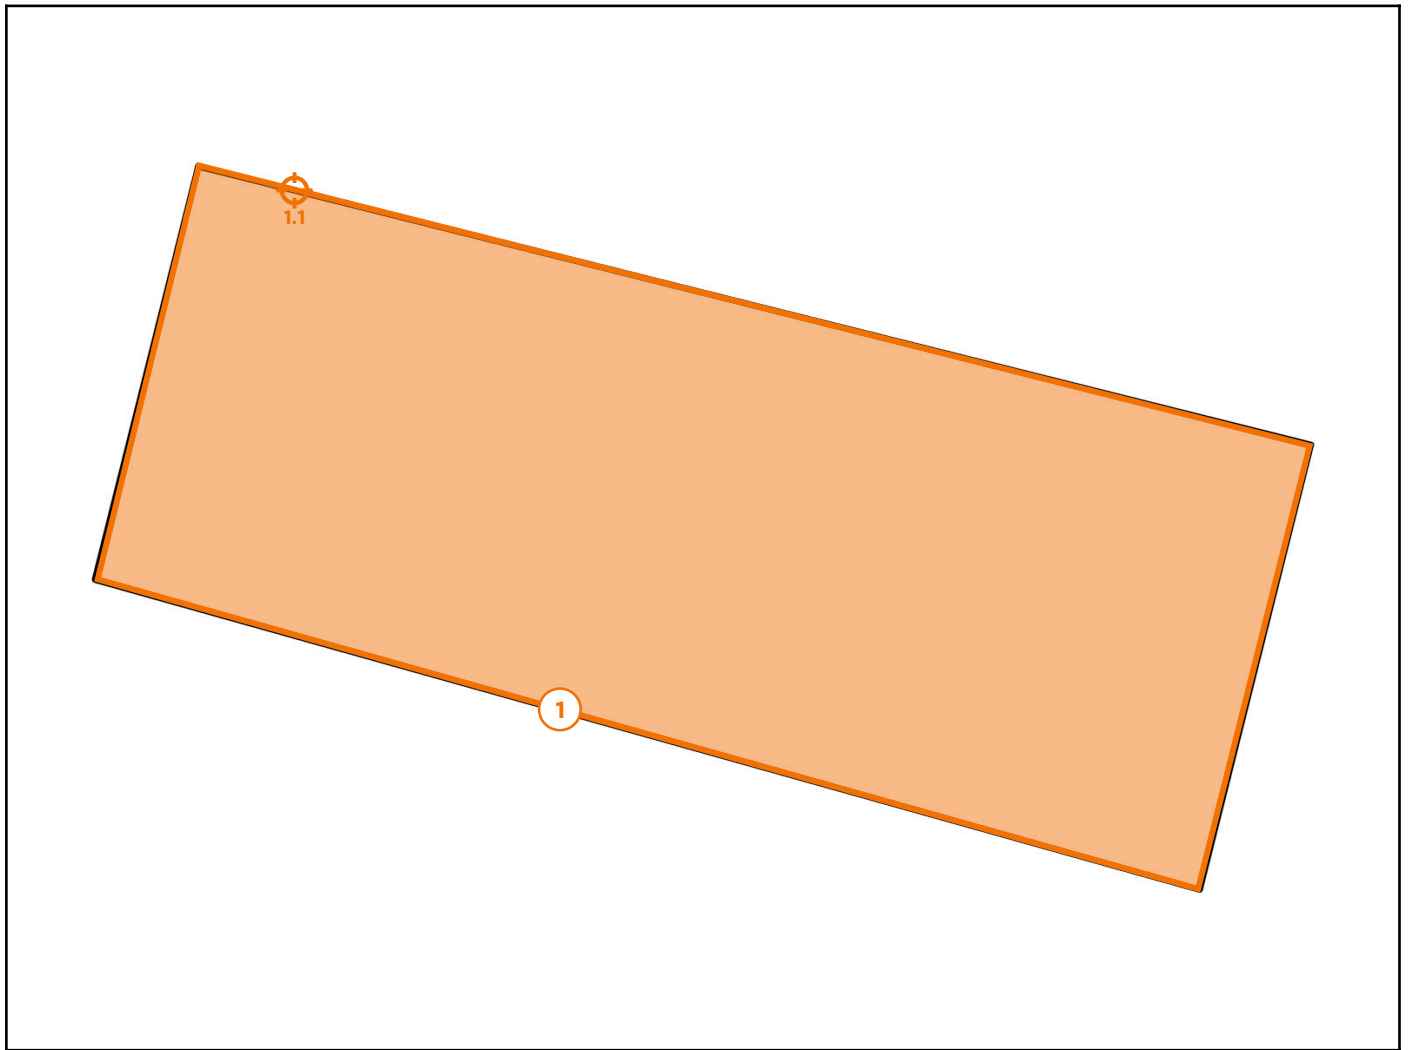
Plan 2.1: Schuur plan

Beschrijving	Type	Actie
1. Golfplaten	Asbestmateriaal	Verwijderen
1.1 Code: 5.06919	Puntmonster	-

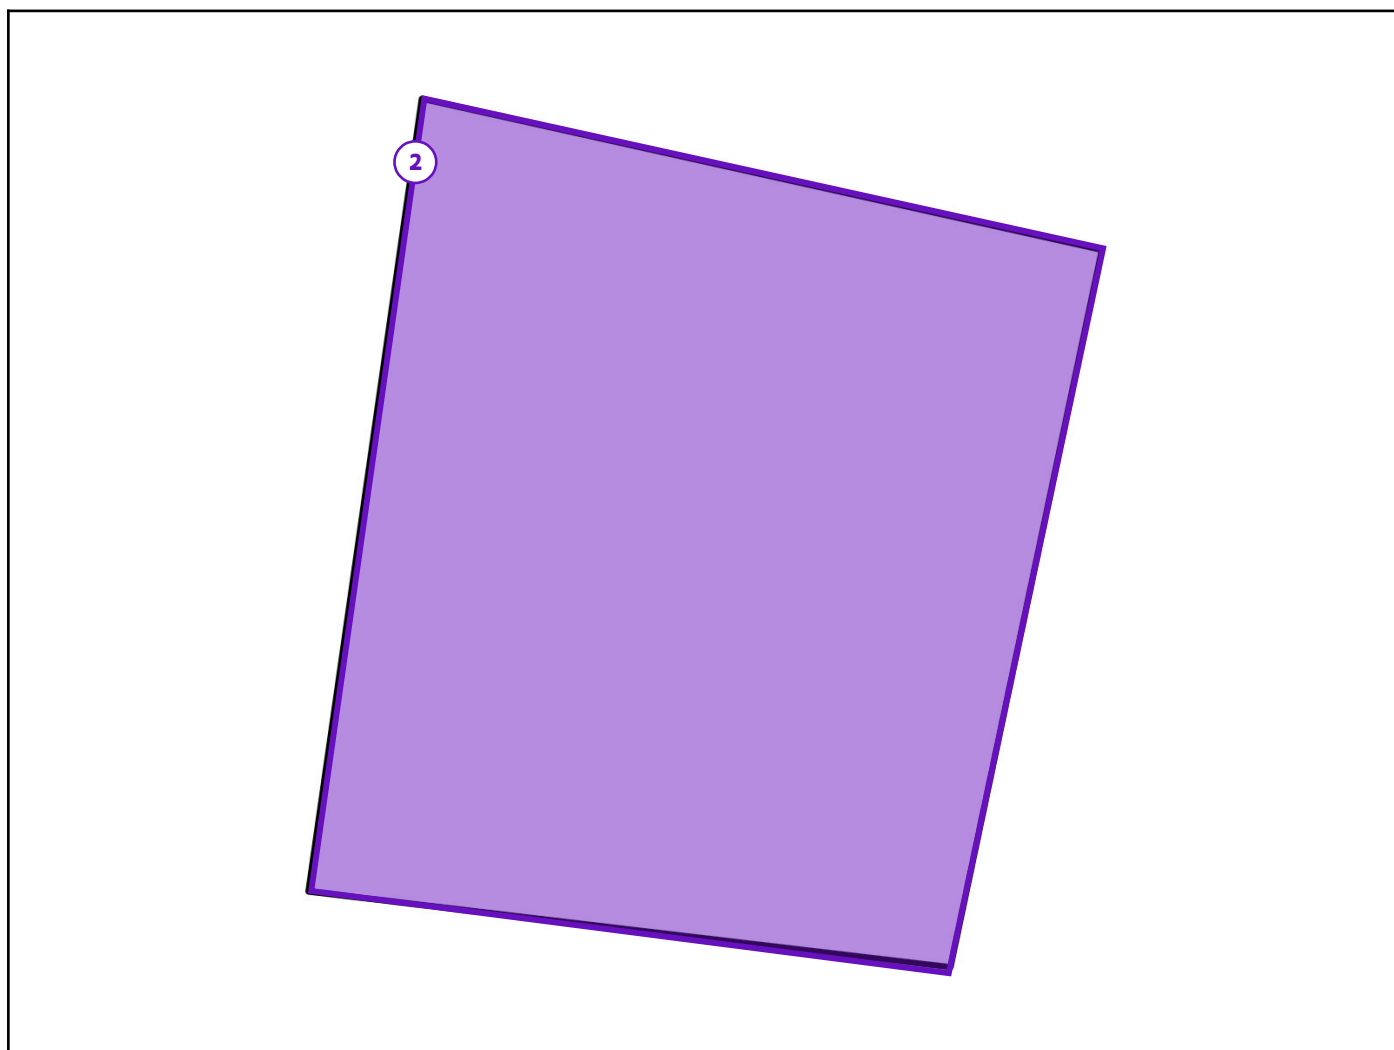
Plan 4.1: Put plan

Beschrijving	Type	Actie
2. put	Beperking	-

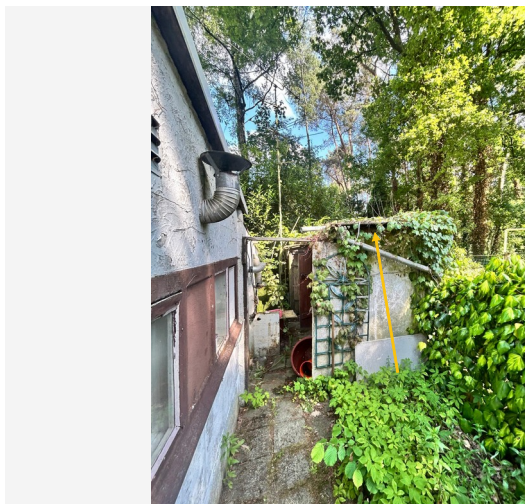
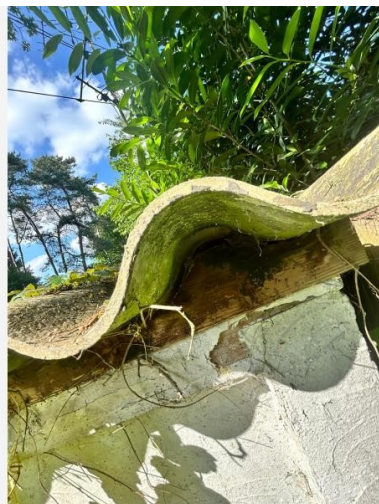
Overzichtsfoto

Detailfoto

Het asbestmateriaal valt onder de mijlpaal van 2034.

Eindbeoordeling materiaalrisico	Laag materiaalrisico en/of verlaagde kans op vezelvrijgave
---------------------------------	--

Gebondenheid	Categorie 1: hechtgebonden in oorsprong
Asbestsoort (vezeltype)	Alleen chrysotiel
Asbestconcentratie	Laag (< 50%)
Afschermingsgraad van het gehele materiaal	Enkel randen niet afgeschermd maar geen contact met binnenluchtstromen
Toestand van het materiaal	Matig beschadigd, matig verweerd

#	Type	Referentie	Resultaat
1.1	Puntmonster	5.06919	Chrysotiel

Beschrijving	Golfplaten
Omgeving	Grenst aan binnen- en buitenlucht
Primaire drager	Plat dak
Asbestmateriaal	Dak- en gevelbekleding - Golfplaat
Bindmiddel van asbestmateriaal	Cement
Gebondenheid op basis van bindmiddel	Hecht
Hoeveelheid (oppervlakte - aantal)	• 8,00 m ² - 1 stuk
Totale oppervlakte	8,00 m ²
Eenvoudig bereikbaar	Ja
Bevestigingswijze	• Geschroefd
Identificatiemethode	Vaststelling met monstername
Destructieve handeling voor identificatie	Nee

- Verwijder dit asbestmateriaal zo snel mogelijk. Volg de toestand goed op.

- Eenvoudige handelingen: mag via doe-het-zelf of door werknemer(s) met opleidingsattest eenvoudige handelingen
Betreft een hechtgebonden toepassing die zijn bindingsterkte nog heeft

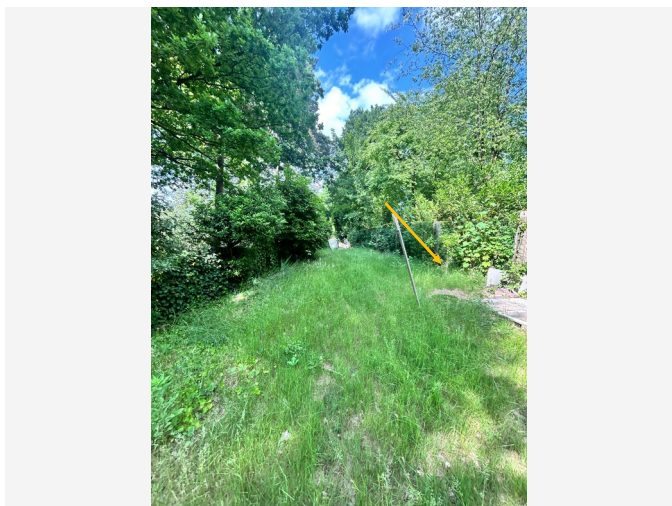
Situeringsfoto

Permanente beperking

Reden: Er is geen volledige risicobeoordeling mogelijk

Uitleg van de asbestdeskundige: Binnenkant van de put kan niet beoordeeld worden

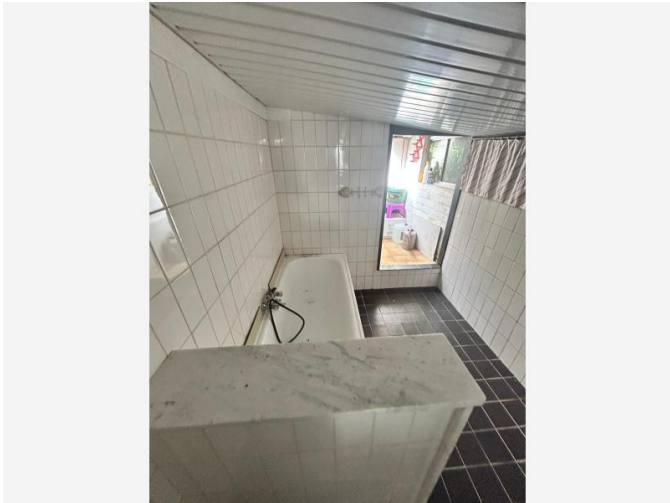
Vrije foto

Lijm van voor 2001 kan asbest bevatten. aangezien het hier om een niet destructief onderzoek gaat kan dit niet vastgesteld worden. vooraleer werken uit te voeren aan de wandtegels dient de lijmlaag getest te worden. het gaat hier om zowel de vloer- als wandtegels

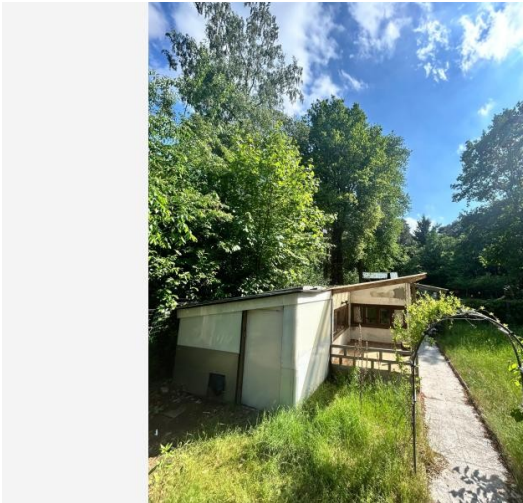
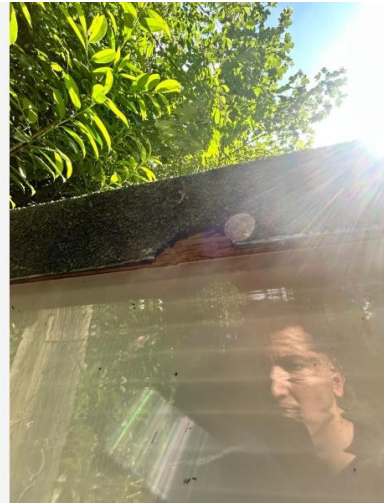
Fiche 4: roofing

Geen asbest

#	Type	Referentie	Resultaat
4.1	Mengmonster	5.06918	Geen asbest

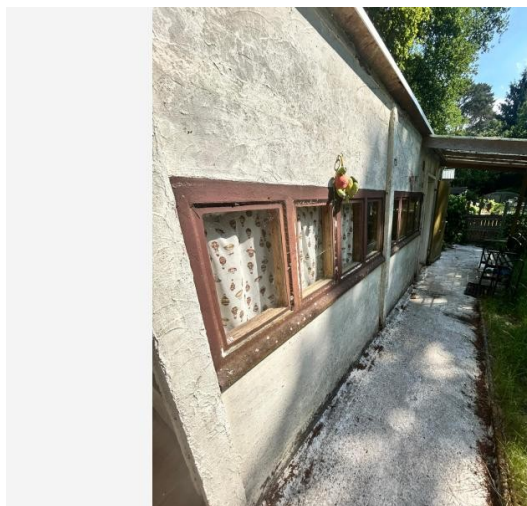
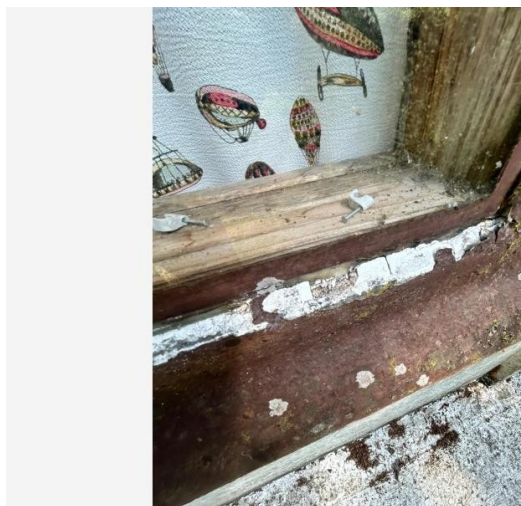
Fiche 5: mastiek

Geen asbest

#	Type	Referentie	Resultaat
5.1	Mengmonster	5.06920	Geen asbest
