Asbestinventarisatattest

Lijsterslaan 13, 1600 Sint-Pieters-Leeuw

Attestnummer : 20250606-000140.000

Niet-asbestveilig

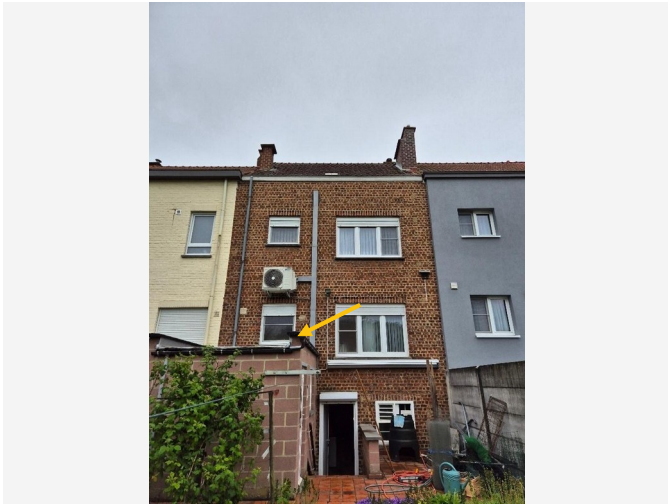
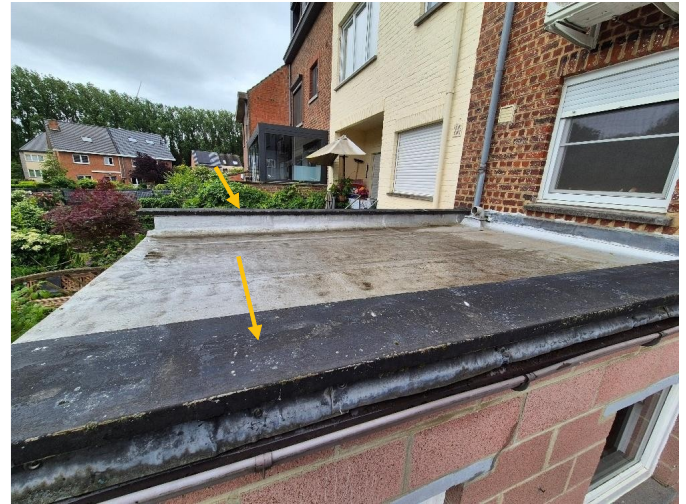
Eindbeoordeling materiaalrisico	Verhoogd materiaalrisico en/of verhoogde kans op vezelvrijgave
---------------------------------	--

Gebondenheid	Categorie 1: hechtgebonden in oorsprong
Asbestsoort (vezeltype)	Crocidoliet aanwezig
Asbestconcentratie	Laag (< 50%)
Afschermingsgraad van het gehele materiaal	Geheel of deels vrij aan de buitenlucht
Toestand van het materiaal	Matig beschadigd, matig verweerd

Beschrijving	Deksteen plat dak
Omgeving	Buiten
Primaire drager	Infrastructuur hemelwater (opvang en afvoer)
Asbestmateriaal	Deksteen, muurkap - Vol
Bindmiddel van asbestmateriaal	Cement
Gebondenheid op basis van bindmiddel	Hecht
Hoeveelheid (oppervlakte - dikte - aantal)	• 1,00 m ² - 5,00 cm - 2 stuks
Totaal volume	0,10 m ³
Eenvoudig bereikbaar	Ja
Bevestigingswijze	• Verlijmd, ingegoten, versmeerd
Identificatiemethode	Vaststelling zonder monsternamen
Destructieve handeling voor identificatie	Nee
Opmerking	De opgegeven hoeveelheid is bij benadering.

Verwijderen

- Zorg voor een veilig beheer en verwijder dit asbestmateriaal wanneer het bij werken eenvoudig bereikbaar wordt. Controleer de toestand jaarlijks op wijzigingen.
- Hemelwater dat afspoelt van asbestcement daken of gevels kan asbestdeeltjes bevatten. Gebruik het enkel voor gesloten circuits (bv. spoelen toiletten). Reinig na het vervangen van het dak of de gevel de dakgoten en regenwaterput of -ton om asbesthoudend sediment of slib te verwijderen

- Eenvoudige handelingen: enkel door erkend asbestverwijderaar
Deze asbesttoepassing dient verwijderd te worden door een erkende firma welke hechtgebonden asbest mag verwijderen.

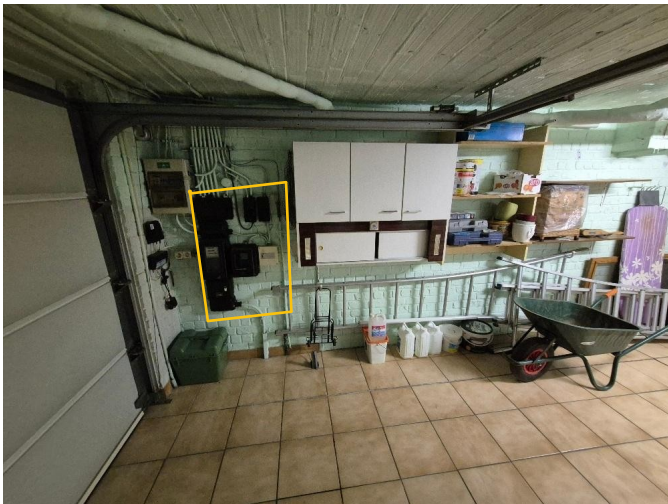
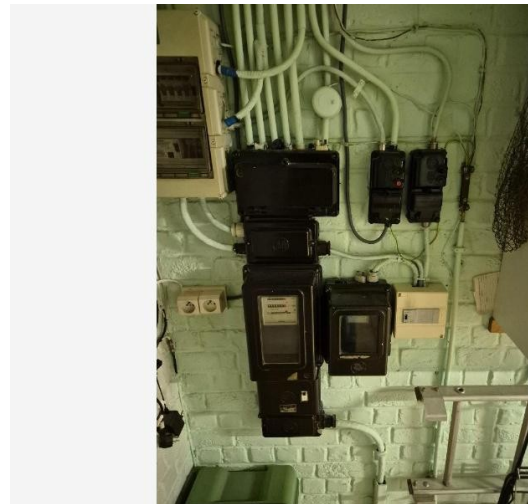
Eindbeoordeling materiaalisico	Laag materiaalisico en/of verlaagde kans op vezelvrijgave
--------------------------------	---

Gebondenheid	Categorie 1: hechtgebonden in oorsprong
Asbestsoort (vezeltype)	Crocidoliet aanwezig
Asbestconcentratie	Laag (< 50%)
Afschermingsgraad van het gehele materiaal	Geheel of deels (ook) vrij aan de binnenlucht
Toestand van het materiaal	Onbeschadigd, niet verweerd

Beschrijving	Bakeliet schakelmateriaal
Omgeving	Binnen
Primaire drager	Communicatie en elektrische infrastructuur en uitrusting
Asbestmateriaal	Plaat, paneel, tablet - Type Bakeliet
Bindmiddel van asbestmateriaal	Kunststof of -hars
Gebondenheid op basis van bindmiddel	Hecht
Hoeveelheid (oppervlakte - dikte - aantal)	• 1,00 m ² - 1,00 cm - 4 stuks
Totaal volume	0,04 m ³
Eenvoudig bereikbaar	Ja
Bevestigingswijze	• Geschroefd
Identificatiemethode	Vaststelling zonder monsternamen
Destructieve handeling voor identificatie	Nee
Opmerking	De opgegeven hoeveelheid is bij benadering.

Zorgvuldig beheren

- Zorg voor een veilig beheer en verwijder dit asbestmateriaal wanneer het bij werken eenvoudig bereikbaar wordt. Controleer de toestand jaarlijks op wijzigingen.

- Eenvoudige handelingen: mag via doe-het-zelf of door werknemer(s) met opleidingsattest eenvoudige handelingen
Deze toepassing kan een doe-het-zelf verwijderen indien dit op een veilige en correcte methode en met de juiste PBM's gebeurt. Wees goed op de hoogte betreffende de verpakking, transport en afvalverwerkingsregels van asbest. Gezien de gevaren van asbest, is het aangeraden (indien u niet de juiste kennis en ervaring heeft met de verwijdering van asbesthoudende materialen) om hiervoor een gespecialiseerde firma in te schakelen. Lees zeer aandachtig de toelichting achteraan het asbestattest voor verdere info of bekijk zeker onderstaande link:

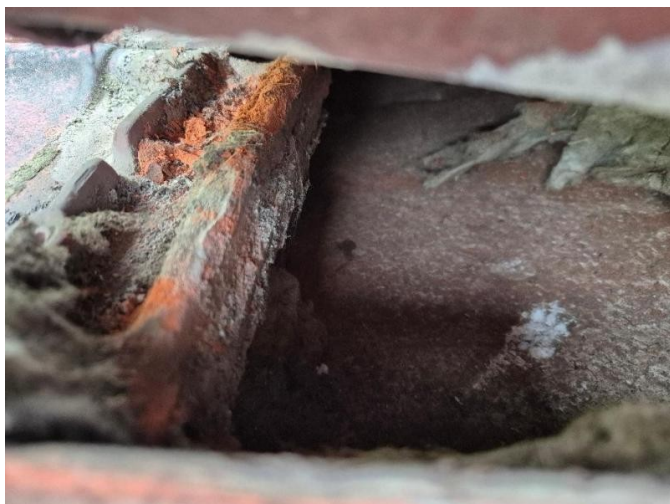
Er is geen onderdak aanwezig.

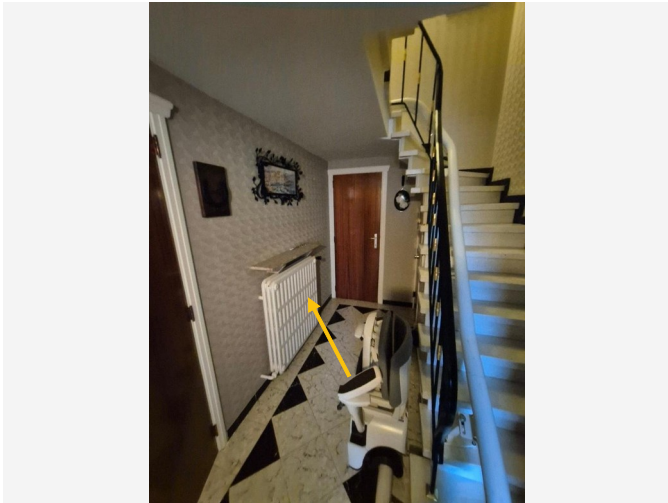
In verwarmingstoestellen/ installaties van voor 2001 is de kans bestaande dat er asbesthoudende onderdelen/ pakkingen gebruikt werden. Deze waren niet zichtbaar tijdens het onderzoek maar kunnen intern wel aanwezig zijn.

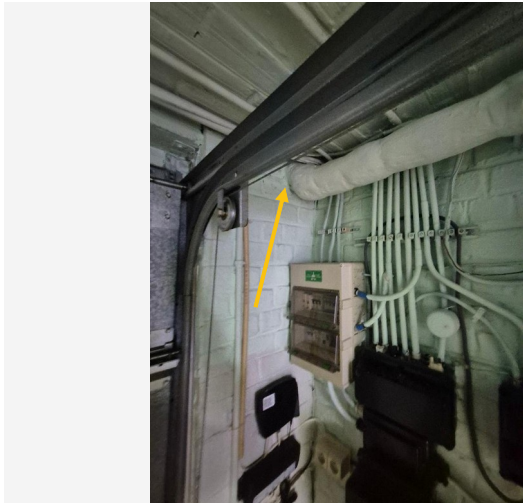
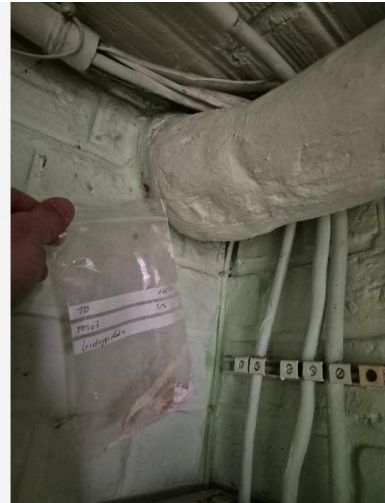
Geen asbest

#	Type	Referentie	Resultaat
6.1	Mengmonster	MM03	Geen asbest

Beschrijving	Leidingisolatie verwarmingsbuizen
Omgeving	Binnen
Primaire drager	HVAC infrastructuur en uitrusting
Bindmiddel van materiaal	Gips - kalk
Gebondenheid op basis van bindmiddel	Niet-hechtgebonden
Hoeveelheid (lengte - omtrek - dikte - aantal)	<ul style="list-style-type: none">• 10,00 m - 20,00 cm - 1,00 cm - 1 stuk
Totaal volume	0,02 m ³
Identificatiemethode	Vaststelling met monstername
Destructieve handeling voor identificatie	Nee
Opmerking	De opgegeven hoeveelheid is bij benadering.

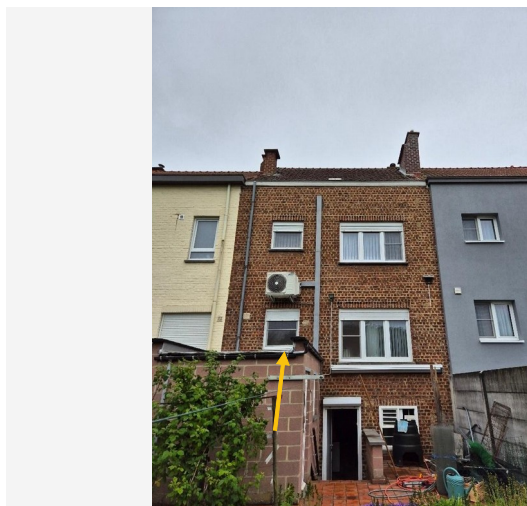
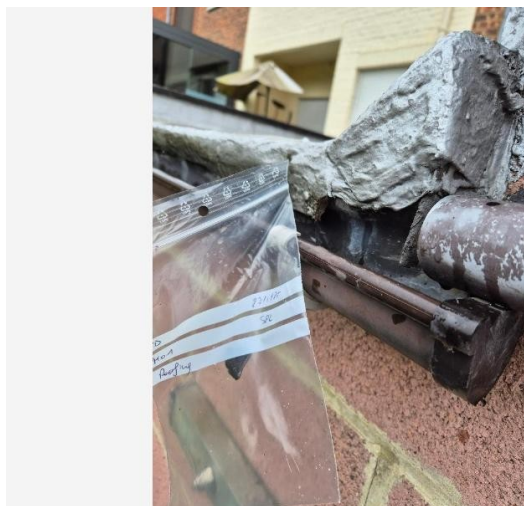
Fiche 7: Roofing

Geen asbest

#	Type	Referentie	Resultaat
7.1	Puntmonster	PM01	Geen asbest

Beschrijving	Roofing
Omgeving	Buiten
Primaire drager	Plat dak
Bindmiddel van materiaal	Bitumen (roofing, teer, asfalt)
Gebondenheid op basis van bindmiddel	Hecht
Hoeveelheid (oppervlakte - aantal)	• 6,00 m ² - 1 stuk
Totale oppervlakte	6,00 m ²
Identificatiemethode	Vaststelling met monstername
Destructieve handeling voor identificatie	Nee
Opmerking	De opgegeven hoeveelheid is bij benadering. Gezien de monstername op de bovenste laag uitgevoerd wordt, is de analyse niet representatief en kan er alsnog asbesthoudende roofing aanwezig zijn in de onderliggende lagen.

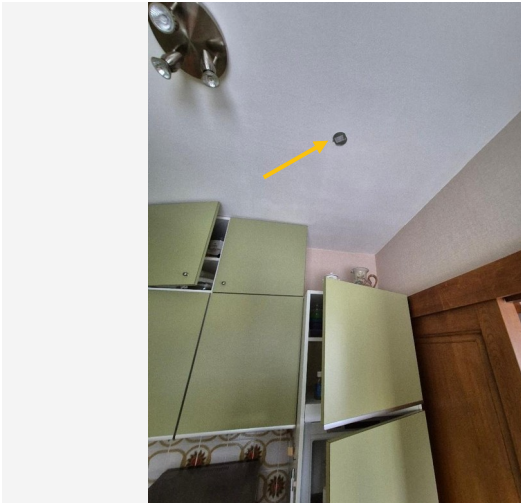
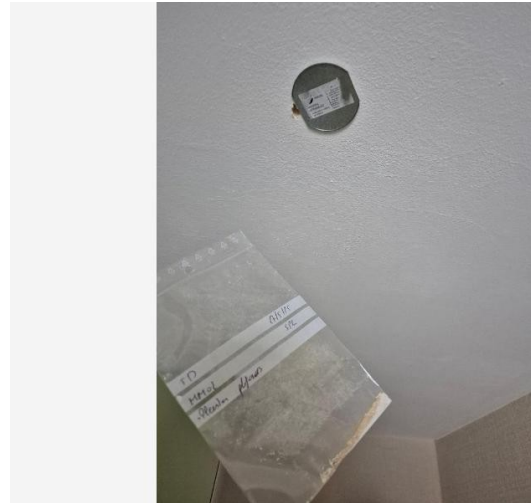
Fiche 8: Pleisterwerk plafonds

Geen asbest

#	Type	Referentie	Resultaat
8.1	Mengmonster	MM02	Geen asbest

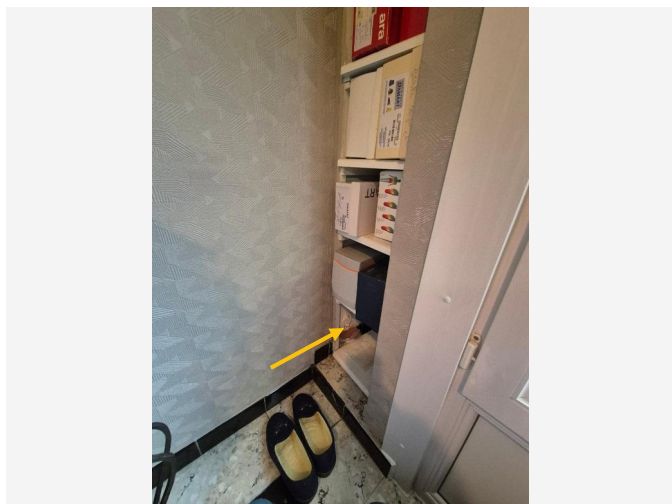
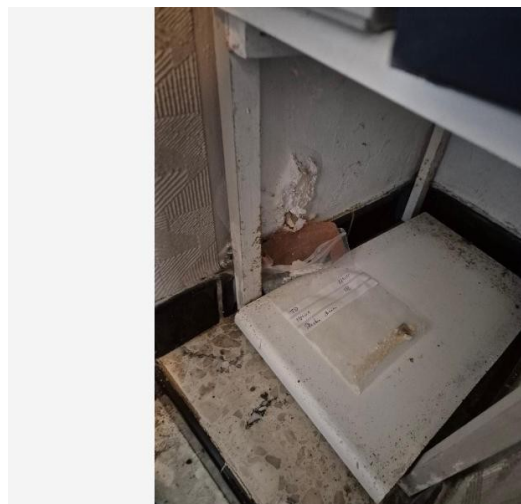
Fiche 9: Pleisterwerk muren

Geen asbest

#	Type	Referentie	Resultaat
9.1	Mengmonster	MM01	Geen asbest
