Asbestinventarisatetest

Dorp Oost 77/V1, 2070 Beveren-Kruibeke-Zwijndrecht

Attestnummer : 20250619-000080.000

Uitgegeven op : 19.06.2025

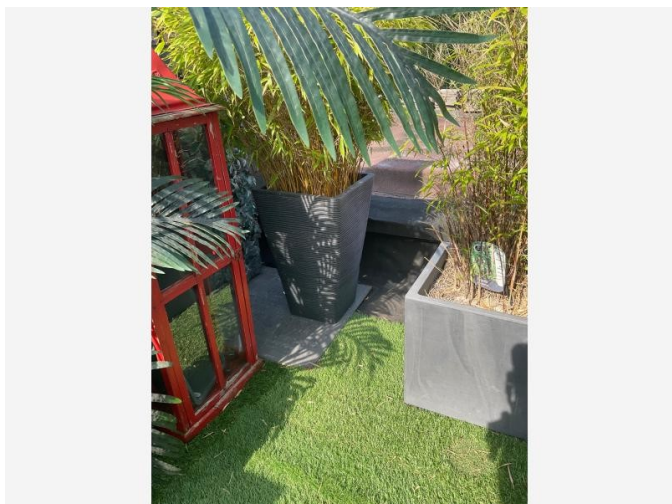
Aangezien deze toepassing behoort tot de gemene delen van het gebouw, valt ze buiten de scope van het onderzoek.

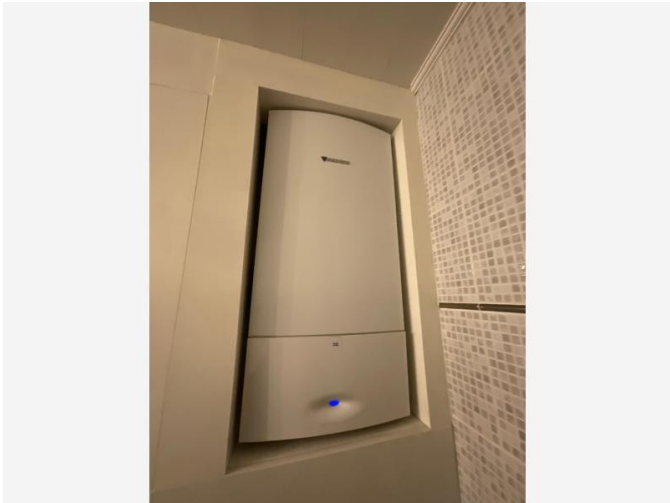
Deze toepassing is van na 2001 en is hierdoor niet asbestverdacht.

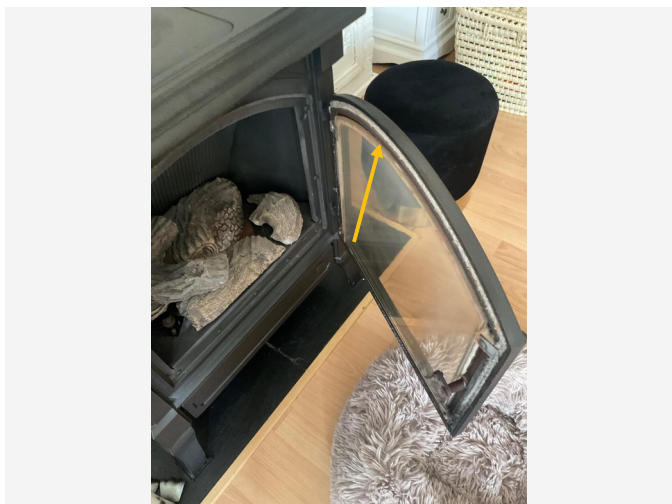
Deze toepassing is glanzend en van recente makelij, waardoor ze niet als asbestverdacht wordt beschouwd.

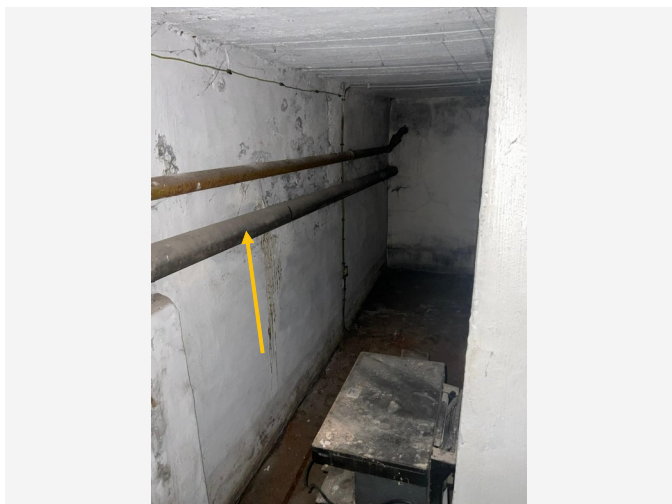
Deze buis behoort tot de gemene delen van het gebouw en valt daardoor buiten de scope van het onderzoek.

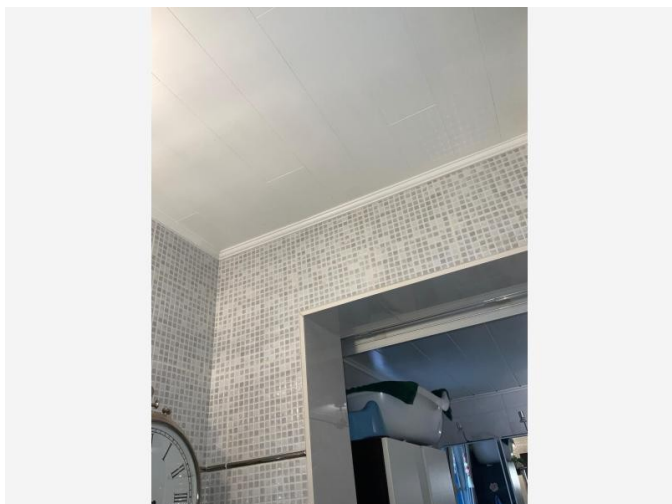
Het was niet mogelijk om een staalname uit te voeren zonder het plafond open te breken. Mogelijk bevindt zich oude pleister achter de platen. Indien het plafond in de toekomst tijdens renovatiewerken wordt uitgesloopt, wordt aanbevolen om dit te inspecteren. Als er gips aanwezig blijkt te zijn, is het verstandig om stalen te laten nemen en deze ter analyse naar een laboratorium te sturen.

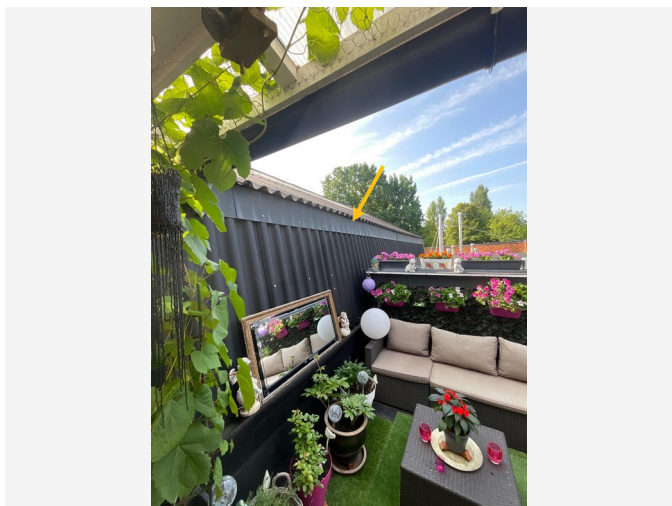
Deze toepassing valt buiten de scope van het onderzoek aangezien ze afkomstig is van aanpalende burens.

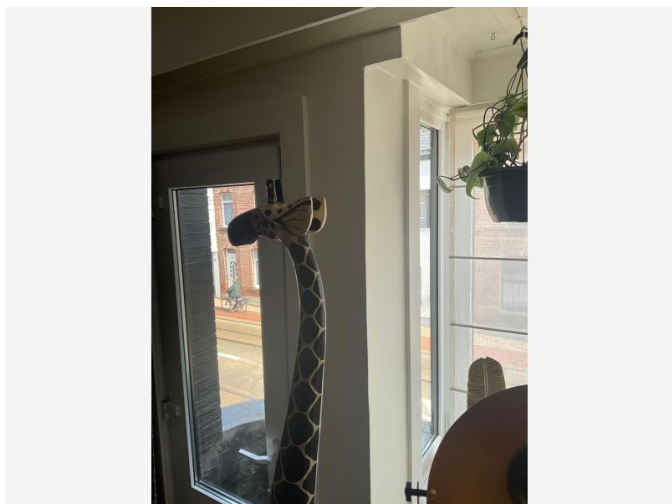
De ramen zijn afgewerkt met siliconen, wat resulteert in een mastiektoeepassing die niet als asbestverdacht wordt beschouwd. Bovendien was deze toepassing flexibel en kon deze gemakkelijk terugkeren naar zijn oorspronkelijke vorm.

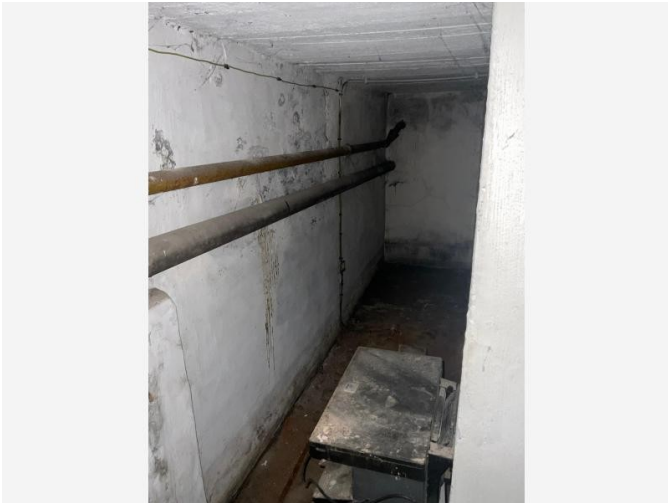
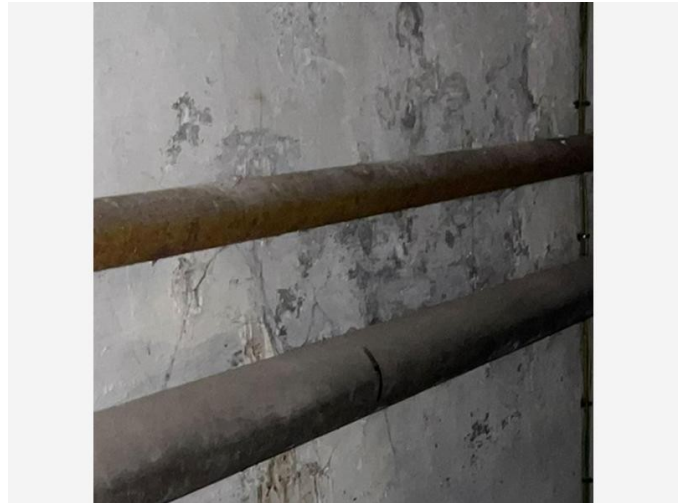
Fiche 8: Smeerlaag Cement Kelder

Geen asbest

#	Type	Referentie	Resultaat
8.1	Mengmonster	mm2	Geen asbest

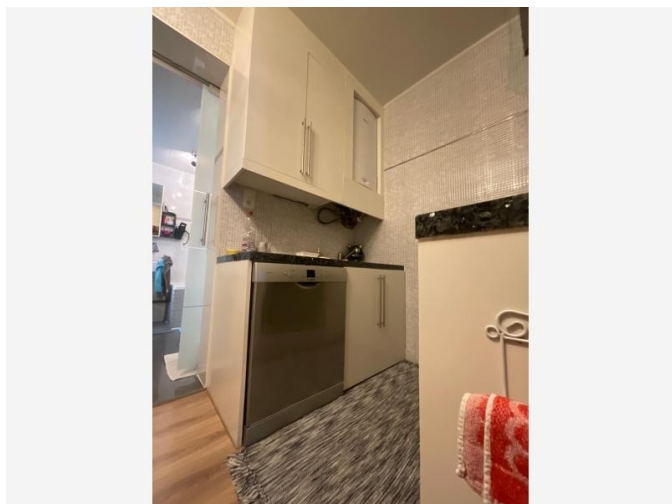
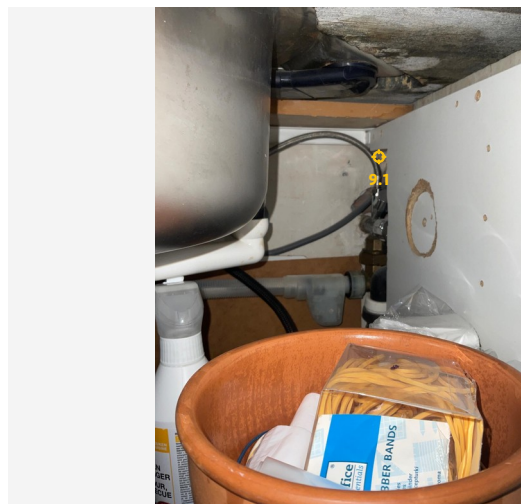
Fiche 9: Pleister muur

Geen asbest

#	Type	Referentie	Resultaat
9.1	Mengmonster	mm1	Geen asbest
