Asbestinventarisatattest

Puithoekstraat 8, 9700 Oudenaarde

Attestnummer : 20250423-000201.000

Uitgegeven op : 23.04.2025

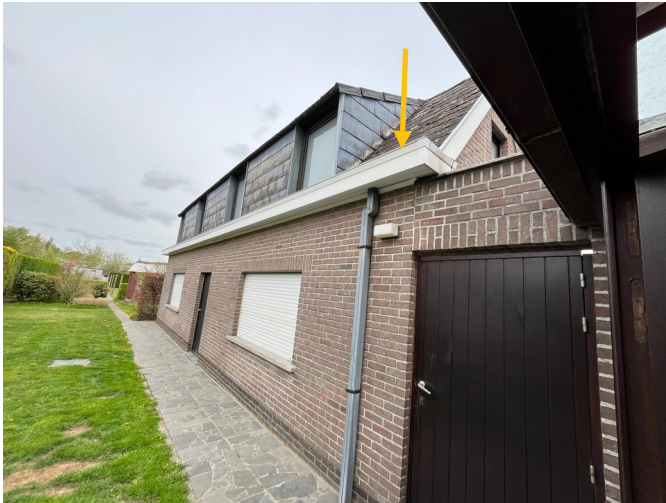
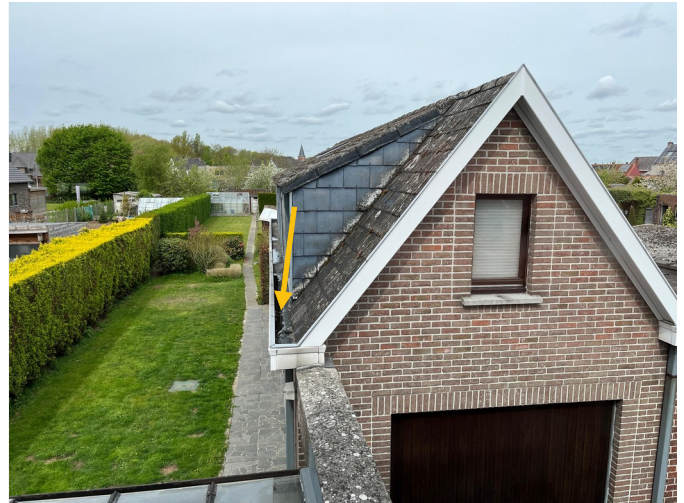
- Het slib in de dakgoot is mogelijks verontreinigd met asbestvezels, doordat het in contact is geweest met het asbesthoudend dak. De dakgoot kan gereinigd worden door het slib te verwijderen en of af te voeren naar een erkend asbestverwerker. Ook in de regenwaterput of -ton kan asbesthoudend slib aanwezig zijn. Bij het verwijderen moet steeds gehouden worden met alle milieu- en veiligheidsvoorschriften

Dringend verwijderen

- Eenvoudige handelingen: mag via doe-het-zelf of door werknemer(s) met opleidingsattest eenvoudige handelingen
Bij het uitvoeren van eenvoudige handelingen, zoals toegestaan via doe-het-zelfmethoden of door werknemers met een opleidingsattest, is het gebruik van de juiste persoonlijke beschermingsmiddelen (PBM's) verplicht om blootstelling aan asbestvezels te voorkomen. Wij adviseren echter om asbest te laten verwijderen door een werknemer met opleidingscertificaat. Maar het is ook toegestaan via de doe-het-zelfmethode, mits de juiste voorzorgsmaatregelen en PBM's in acht worden genomen. De te gebruiken PBM's zijn:
 - FFP3-mondmasker of halfgelaatsmasker met P3 filter
 - wegwerpovertrek (Tyvek CATIII, type 5 en 6)

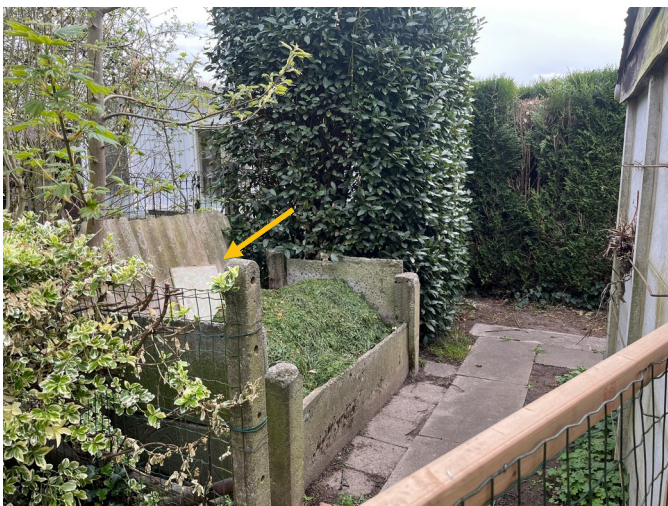
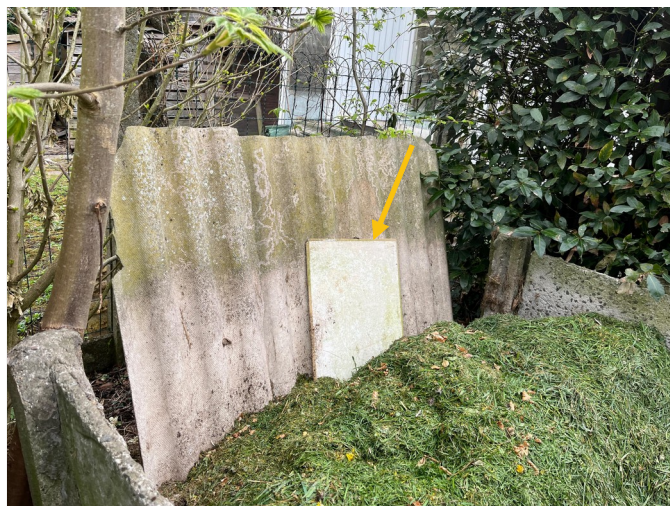
Beschrijving	Golfplaat en cementplaat
Type afvalstof	Betreft stock-voorraad of gedemonteerde asbestmaterialen
Aanwezige resten	Golfplaat en cementplaat
Omgeving	Buiten
Primaire drager	Gedemonteerd of buitengebruik gesteld materiaal
Asbestmaterialen	<ul style="list-style-type: none">• Dak- en gevelbekleding - Golfplaat• Plaat, paneel, tablet - Type Menuiserite
Bindmiddel van asbestmateriaal	Cement
Gebondenheid op basis van bindmiddel	Hecht
Hoeveelheid (gewicht - aantal)	<ul style="list-style-type: none">• 10,00 kg - 1 stuk
Totaal gewicht	10,00 kg
Eenvoudig bereikbaar	Ja
Identificatiemethode	Vaststelling zonder monsternamen
Opmerking	Hoeveelheid is een schatting.

Dringend verwijderen

- Verwijder het asbestafval.

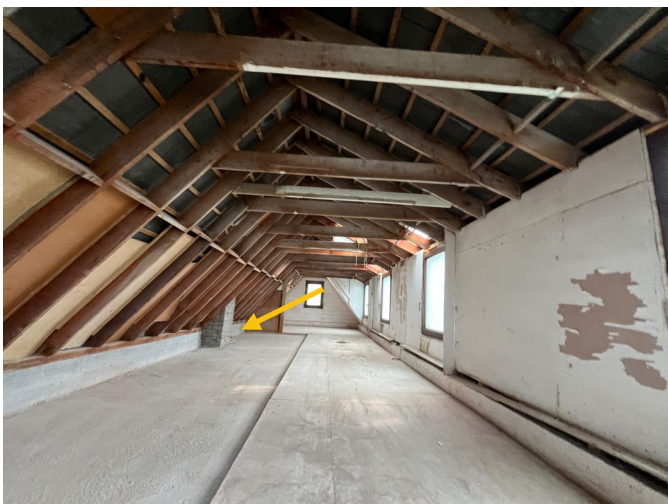
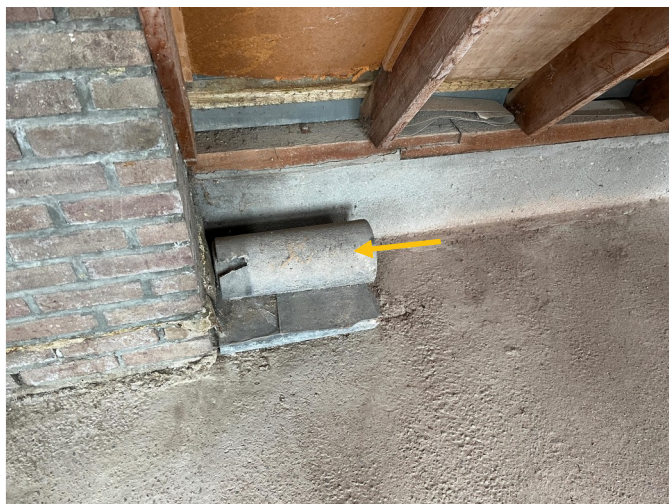
Beschrijving	Cementbuis
Type afvalstof	Betreft stock-voorraad of gedemonteerde asbestmaterialen
Aanwezige resten	Cementbuis
Omgeving	Binnen
Primaire drager	Gedemonteerd of buitengebruik gesteld materiaal
Asbestmaterialen	<ul style="list-style-type: none">• Buis, koker, leiding, pijp, doorvoer
Bindmiddel van asbestmateriaal	Cement
Gebondenheid op basis van bindmiddel	Hecht
Hoeveelheid (gewicht - aantal)	<ul style="list-style-type: none">• 2,00 kg - 1 stuk
Totaal gewicht	2,00 kg
Eenvoudig bereikbaar	Ja
Identificatiemethode	Vaststelling zonder monsternamen
Opmerking	Hoeveelheid is een schatting.

Dringend verwijderen

- Verwijder het asbestafval.

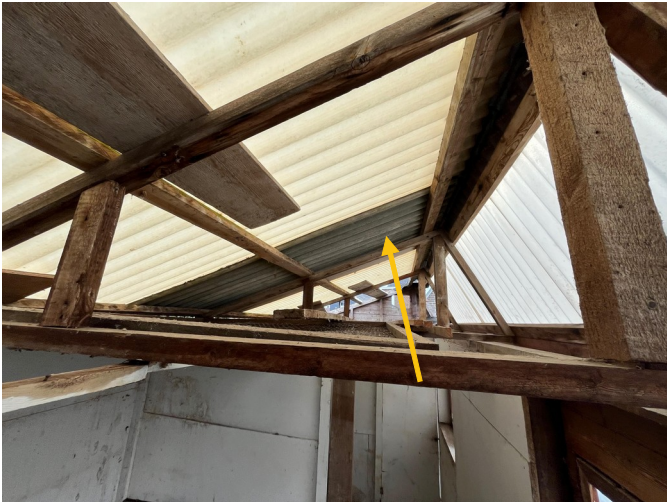
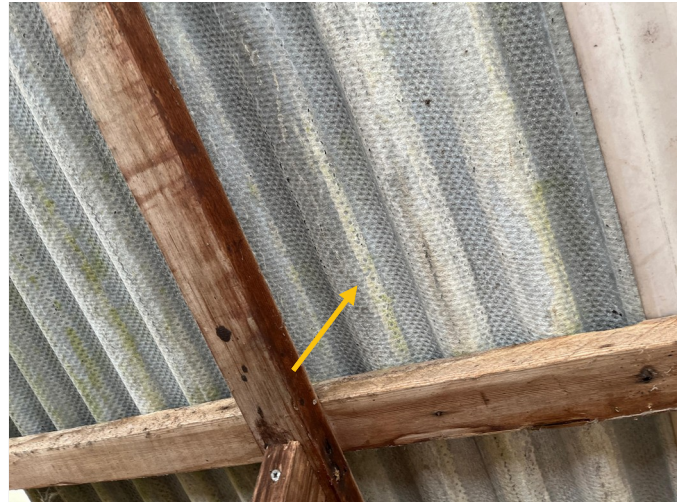
Fiche 4: dakbedekking - Cement golfplaten en nokken duivenhok

Beschrijving	dakbedekking - Cement golfplaten en nokken duivenhok
Omgeving	Grenst aan binnen- en buitenlucht
Primaire drager	Schuin dak
Asbestmateriaal	Dak- en gevelbekleding - Golfplaat
Bindmiddel van asbestmateriaal	Cement
Gebondenheid op basis van bindmiddel	Hecht
Hoeveelheid (oppervlakte - aantal)	• 5,00 m ² - 1 stuk
Totale oppervlakte	5,00 m ²
Eenvoudig bereikbaar	Ja
Bevestigingswijze	• Geschroefd
Identificatiemethode	Vaststelling zonder monstername
Destructieve handeling voor identificatie	Nee
Opmerking	De hoeveelheid betreft een schatting

Dringend verwijderen

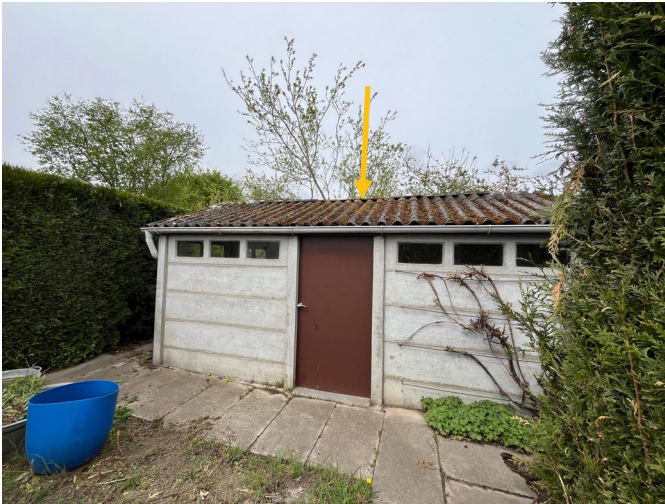
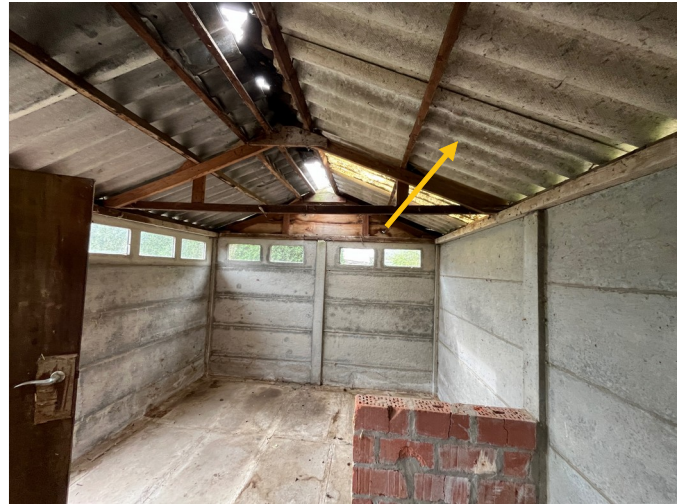
Beschrijving	dakbedekking - golfplaten tuinhuis
Omgeving	Grenst aan binnen- en buitenlucht
Primaire drager	Schuin dak
Asbestmateriaal	Dak- en gevelbekleding - Golfplaat
Bindmiddel van asbestmateriaal	Cement
Gebondenheid op basis van bindmiddel	Hecht
Hoeveelheid (oppervlakte - aantal)	<ul style="list-style-type: none">• 22,00 m² - 1 stuk
Totale oppervlakte	22,00 m ²
Eenvoudig bereikbaar	Ja
Bevestigingswijze	<ul style="list-style-type: none">• Geschroefd
Identificatiemethode	Vaststelling zonder monstername
Destructieve handeling voor identificatie	Nee
Opmerking	De hoeveelheid betreft een schatting

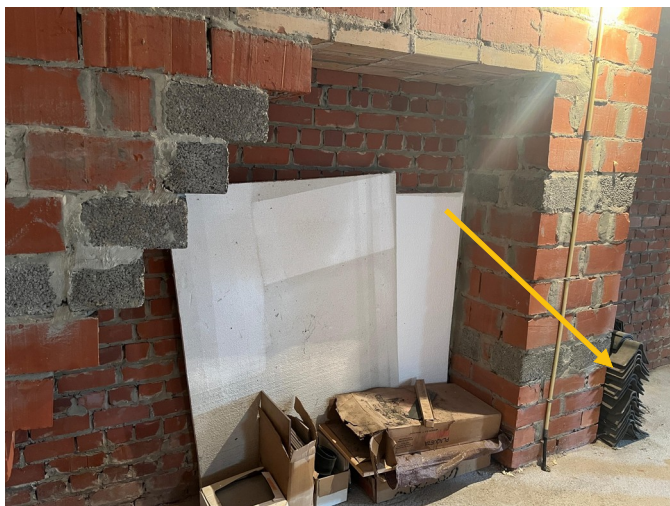
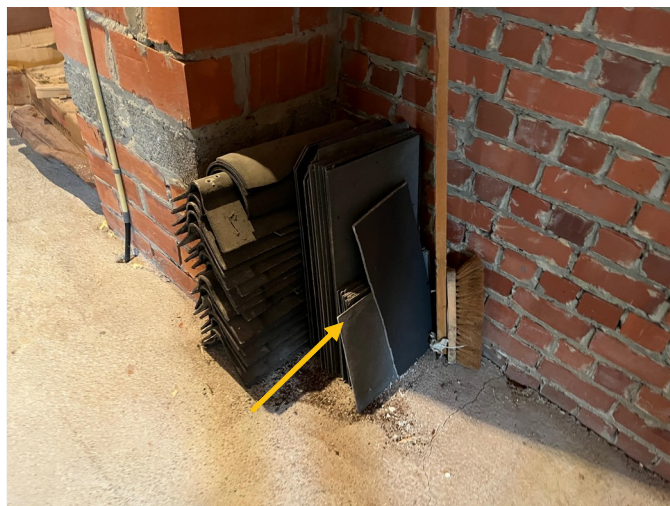
Beschrijving	Dakleien
Type afvalstof	Betreft stock-voorraad of gedemonteerde asbestmaterialen
Aanwezige resten	Dakleien
Omgeving	Binnen
Primaire drager	Onderdelen - stock
Asbestmaterialen	<ul style="list-style-type: none">Dak- en gevelbekleding - Lei, shingle
Bindmiddel van asbestmateriaal	Cement
Gebondenheid op basis van bindmiddel	Hecht
Hoeveelheid (gewicht - aantal)	<ul style="list-style-type: none">10,00 kg - 1 stuk
Totaal gewicht	10,00 kg
Eenvoudig bereikbaar	Ja
Identificatiemethode	Vaststelling zonder monsternamen
Opmerking	Hoeveelheid is een schatting.

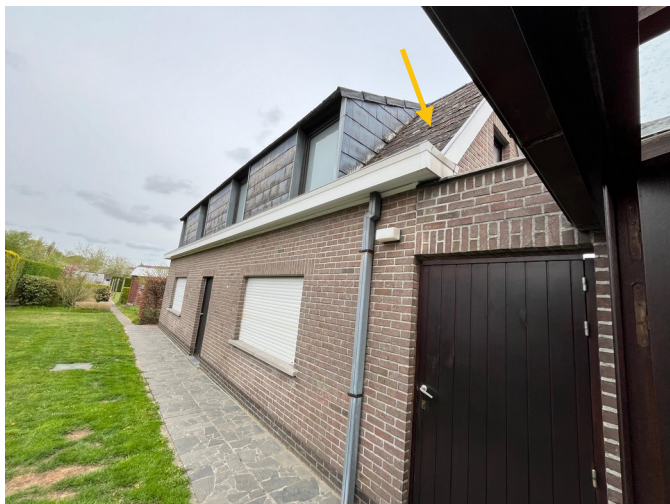
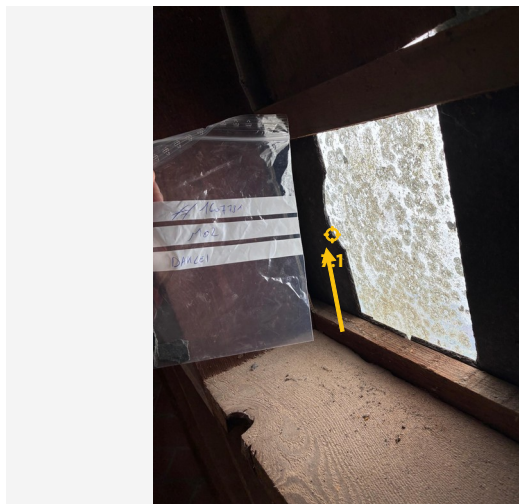
Beschrijving	Dakbedekking - Dakleien garage
Omgeving	Buiten
Primaire drager	Schuin dak
Asbestmateriaal	Dak- en gevelbekleding - Lei, shingle
Bindmiddel van asbestmateriaal	Cement
Gebondenheid op basis van bindmiddel	Hecht
Hoeveelheid (oppervlakte - aantal)	• 40,00 m ² - 1 stuk
Totale oppervlakte	40,00 m ²
Eenvoudig bereikbaar	Ja
Bevestigingswijze	• Genageld, geniet
Identificatiemethode	Vaststelling met monstername
Destructieve handeling voor identificatie	Nee
Opmerking	De hoeveelheid betreft een schatting

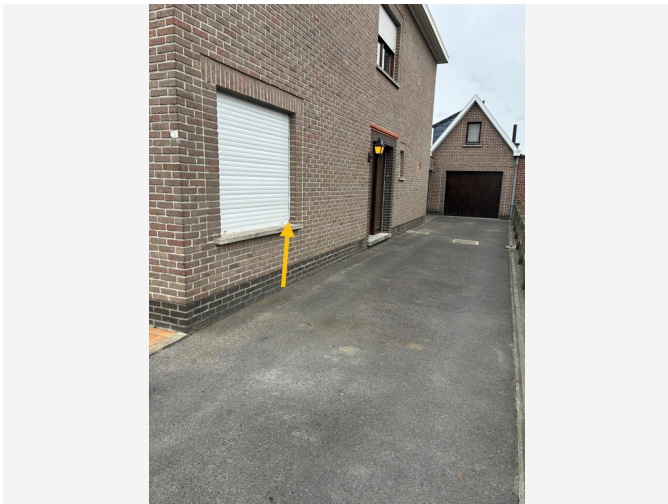
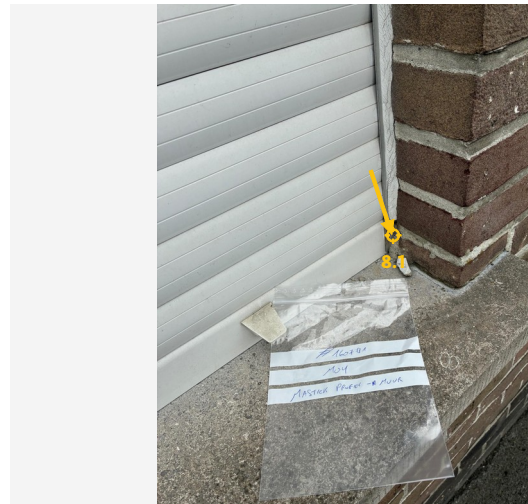
Beschrijving	Mastiek/kit tussen muur en profiel buiten
Omgeving	Buiten
Primaire drager	Wandopening verticaal (raam, deur, ...)
Asbestmateriaal	In-situ afwerkingslagen - Pasta, stopverf, voegsel, stopsel, vulsel, mastiek, kitten, ...
Bindmiddel van asbestmateriaal	Kitten, mastiek, pasta
Gebondenheid op basis van bindmiddel	Hecht
Hoeveelheid (gewicht - aantal)	<ul style="list-style-type: none">• 5,00 kg - 1 stuk
Totaal gewicht	5,00 kg
Eenvoudig bereikbaar	Ja
Bevestigingswijze	<ul style="list-style-type: none">• Verlijmd, ingegoten, versmeerd
Identificatiemethode	Vaststelling met monstername
Destructieve handeling voor identificatie	Nee
Opmerking	De hoeveelheid is een schatting

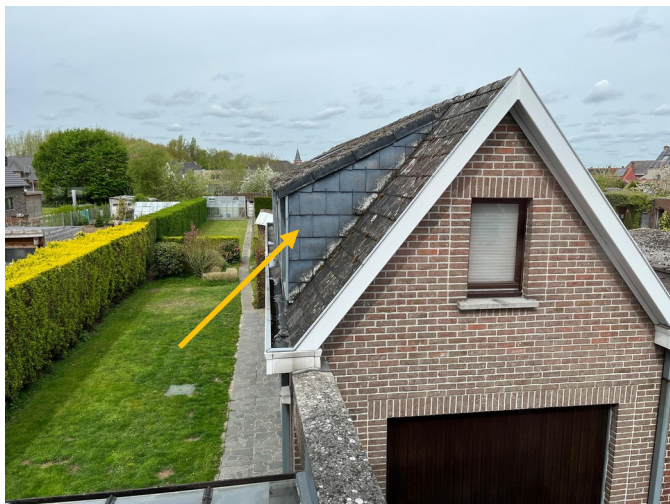
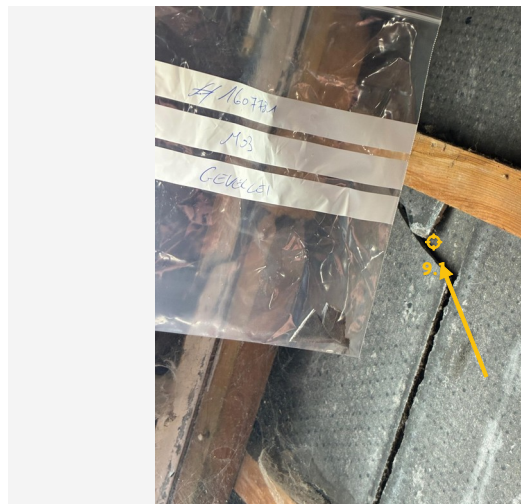
Beschrijving	Gevelleien
Omgeving	Buiten
Primaire drager	Wand buitenschil
Asbestmateriaal	Dak- en gevelbekleding - Lei, shingle
Bindmiddel van asbestmateriaal	Cement
Gebondenheid op basis van bindmiddel	Hecht
Hoeveelheid (oppervlakte - aantal)	• 6,00 m ² - 1 stuk
Totale oppervlakte	6,00 m ²
Eenvoudig bereikbaar	Ja
Bevestigingswijze	• Genageld, geniet
Identificatiemethode	Vaststelling met monstername
Destructieve handeling voor identificatie	Nee
Opmerking	De hoeveelheid betreft een schatting

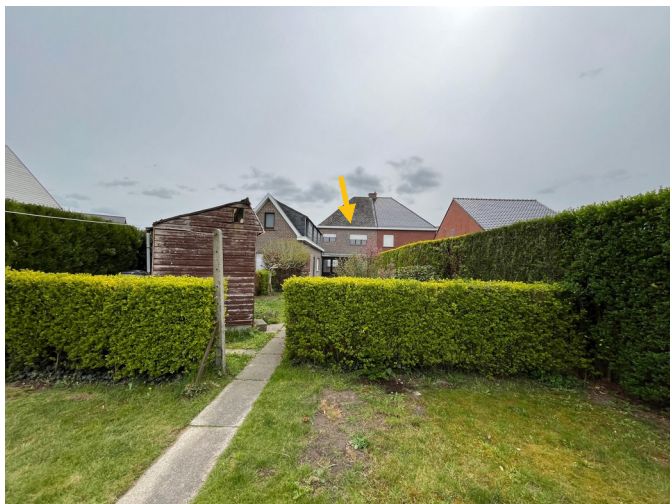
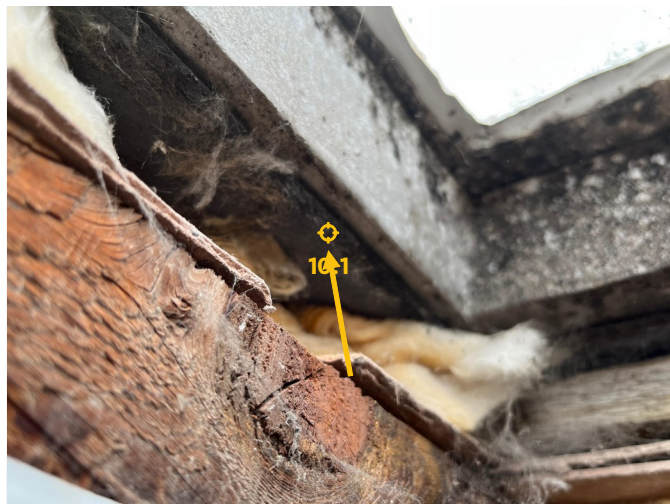
Beschrijving	Dakbedekking - Dakleien woning
Omgeving	Buiten
Primaire drager	Schuin dak
Asbestmateriaal	Dak- en gevelbekleding - Lei, shingle
Bindmiddel van asbestmateriaal	Cement
Gebondenheid op basis van bindmiddel	Hecht
Hoeveelheid (oppervlakte - aantal)	• 114,00 m ² - 1 stuk
Totale oppervlakte	114,00 m ²
Eenvoudig bereikbaar	Ja
Bevestigingswijze	• Genageld, geniet
Identificatiemethode	Vaststelling met monstername
Destructieve handeling voor identificatie	Nee
Opmerking	De hoeveelheid betreft een schatting

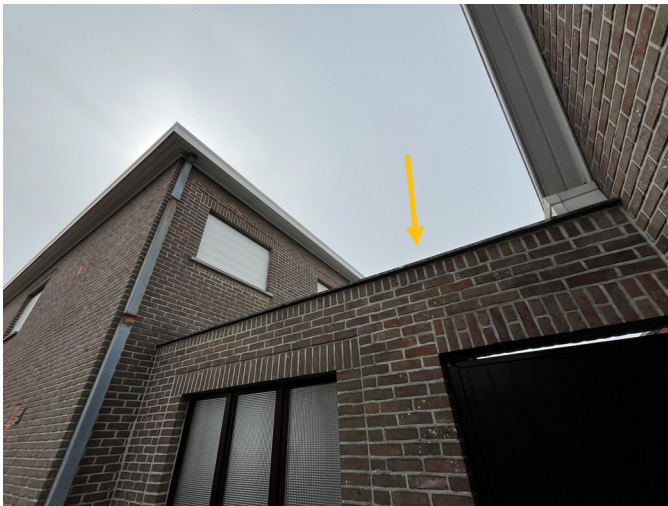
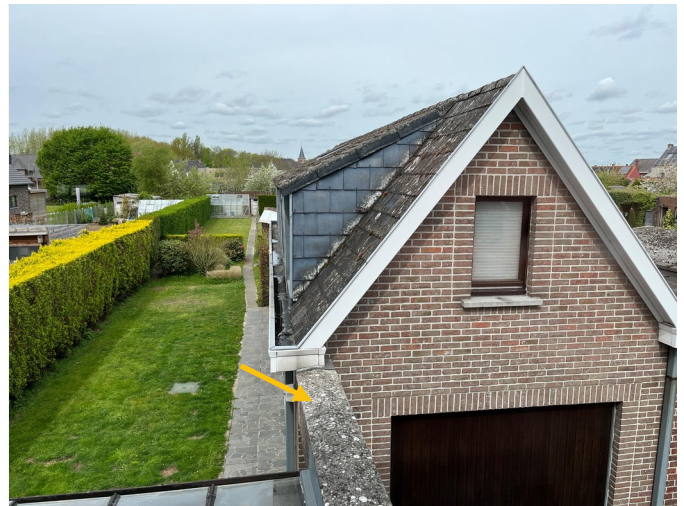
Beschrijving	Deksteen
Omgeving	Buiten
Primaire drager	Wand buitenschil
Asbestmateriaal	Deksteen, muurkap - Hol
Bindmiddel van asbestmateriaal	Cement
Gebondenheid op basis van bindmiddel	Hecht
Hoeveelheid (oppervlakte - dikte - aantal)	• 3,00 m ² - 4,00 cm - 1 stuk
Totaal volume	0,12 m ³
Eenvoudig bereikbaar	Ja
Bevestigingswijze	• Verlijmd, ingegoten, versmeerd
Identificatiemethode	Vaststelling zonder monsternamen
Destructieve handeling voor identificatie	Nee
Opmerking	De hoeveelheid betreft een schatting

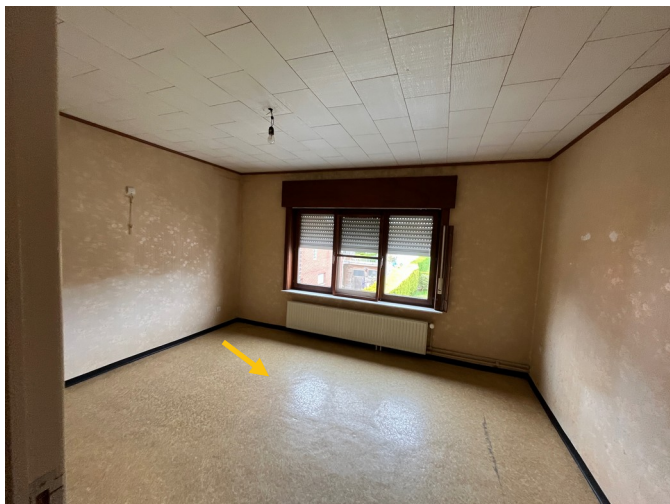
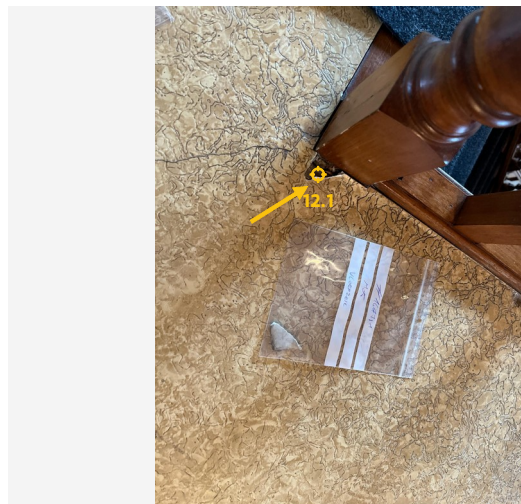
Beschrijving	Vloerzeil met verdachte onderlaag
Omgeving	Binnen
Primaire drager	Vloer
Asbestmateriaal	Prefab - afwerking - Vloerzeil
Bindmiddel van asbestmateriaal	Karton - papier - viltachtig
Gebondenheid op basis van bindmiddel	Niet-hechtgebonden
Hoeveelheid (oppervlakte - aantal)	• 40,00 m ² - 1 stuk
Totale oppervlakte	40,00 m ²
Eenvoudig bereikbaar	Ja
Bevestigingswijze	• Verlijmd, ingegoten, versmeerd
Identificatiemethode	Vaststelling met monstername
Destructieve handeling voor identificatie	Nee
Opmerking	De hoeveelheid betreft een schatting

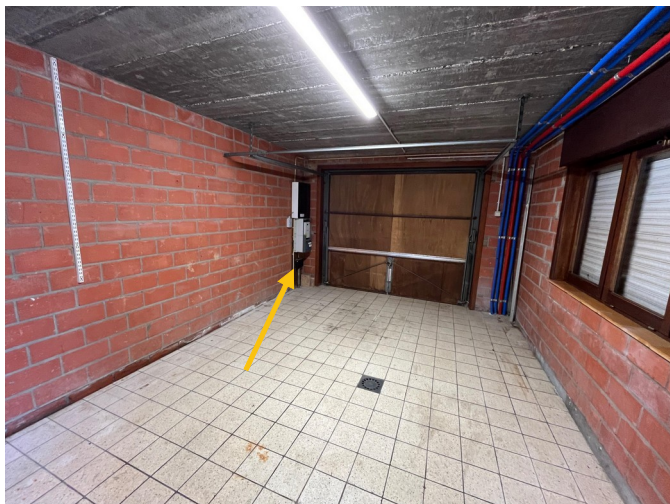
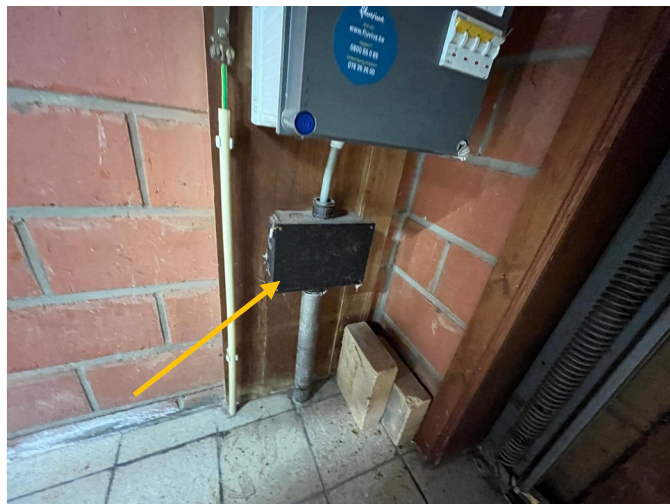
Beschrijving	Bakeliet meter- en zekering kast
Omgeving	Binnen
Primaire drager	Communicatie en elektrische infrastructuur en uitrusting
Asbestmateriaal	Plaat, paneel, tablet - Type Bakeliet
Bindmiddel van asbestmateriaal	Kunststof of -hars
Gebondenheid op basis van bindmiddel	Hecht
Hoeveelheid (oppervlakte - dikte - aantal)	• 0,50 m ² - 2,00 cm - 1 stuk
Totaal volume	0,01 m ³
Eenvoudig bereikbaar	Ja
Bevestigingswijze	• Geschroefd
Identificatiemethode	Vaststelling zonder monstername
Destructieve handeling voor identificatie	Nee
Opmerking	De meterkast hoort toe aan de nutsmaatschappij en dient door hen vervangen/verwijderd te worden.

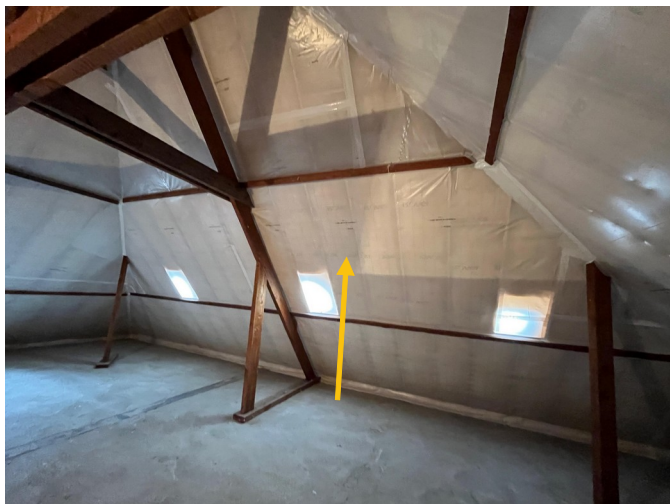
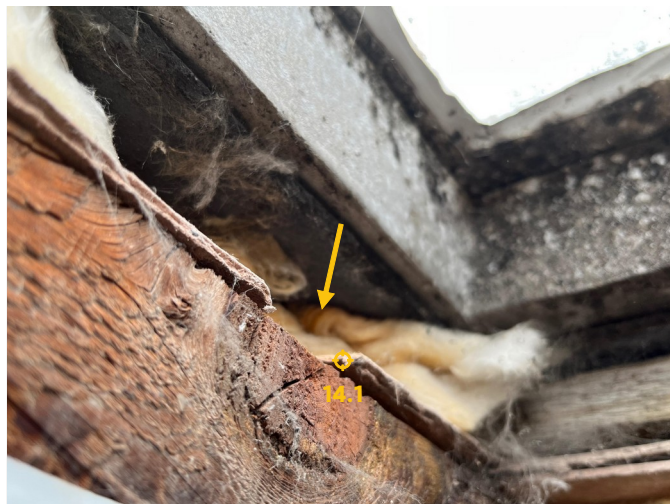
Beschrijving	Onderdak cementplaat
Omgeving	Binnen
Primaire drager	Schuin dak
Asbestmateriaal	Plaat, paneel, tablet - Type Menuiserite
Bindmiddel van asbestmateriaal	Cement
Gebondenheid op basis van bindmiddel	Hecht
Hoeveelheid (oppervlakte - dikte - aantal)	<ul style="list-style-type: none">• 115,00 m² - 1,00 cm - 1 stuk
Totaal volume	1,15 m ³
Eenvoudig bereikbaar	<p>Nee</p> <ul style="list-style-type: none">• Het asbestmateriaal is bedekt (uitgezonderd laag verf, coating, behang, kunststof, textiel) en het wegnemen van het bedekkende materiaal kan niet zonder het bedekkende materiaal te beschadigen.
Bevestigingswijze	<ul style="list-style-type: none">• Genageld, geniet
Identificatiemethode	Vaststelling met monstername
Destructieve handeling voor identificatie	Nee
Opmerking	De hoeveelheid betreft een schatting

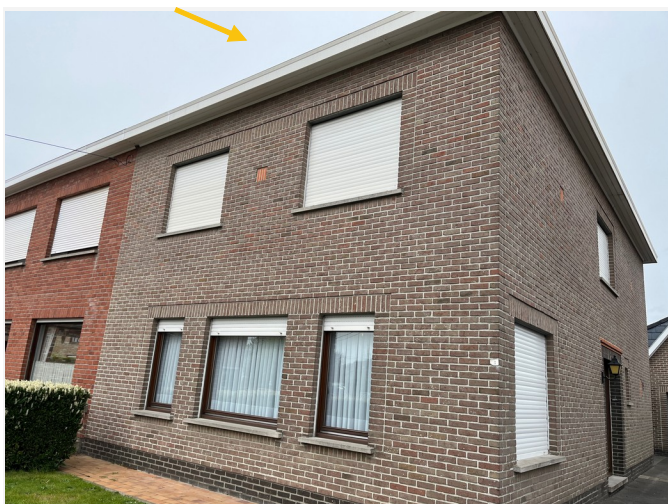
(Asbest)materiaal	Rookgaskanaal
Karakterisatie	Asbest (verdacht)
Primaire drager	HVAC infrastructuur en uitrusting
