Asbestinventarisatetest

Berchemweg 54, 9700 Oudenaarde

Attestnummer : 20250409-000255.000

Uitgegeven op : 09.04.2025

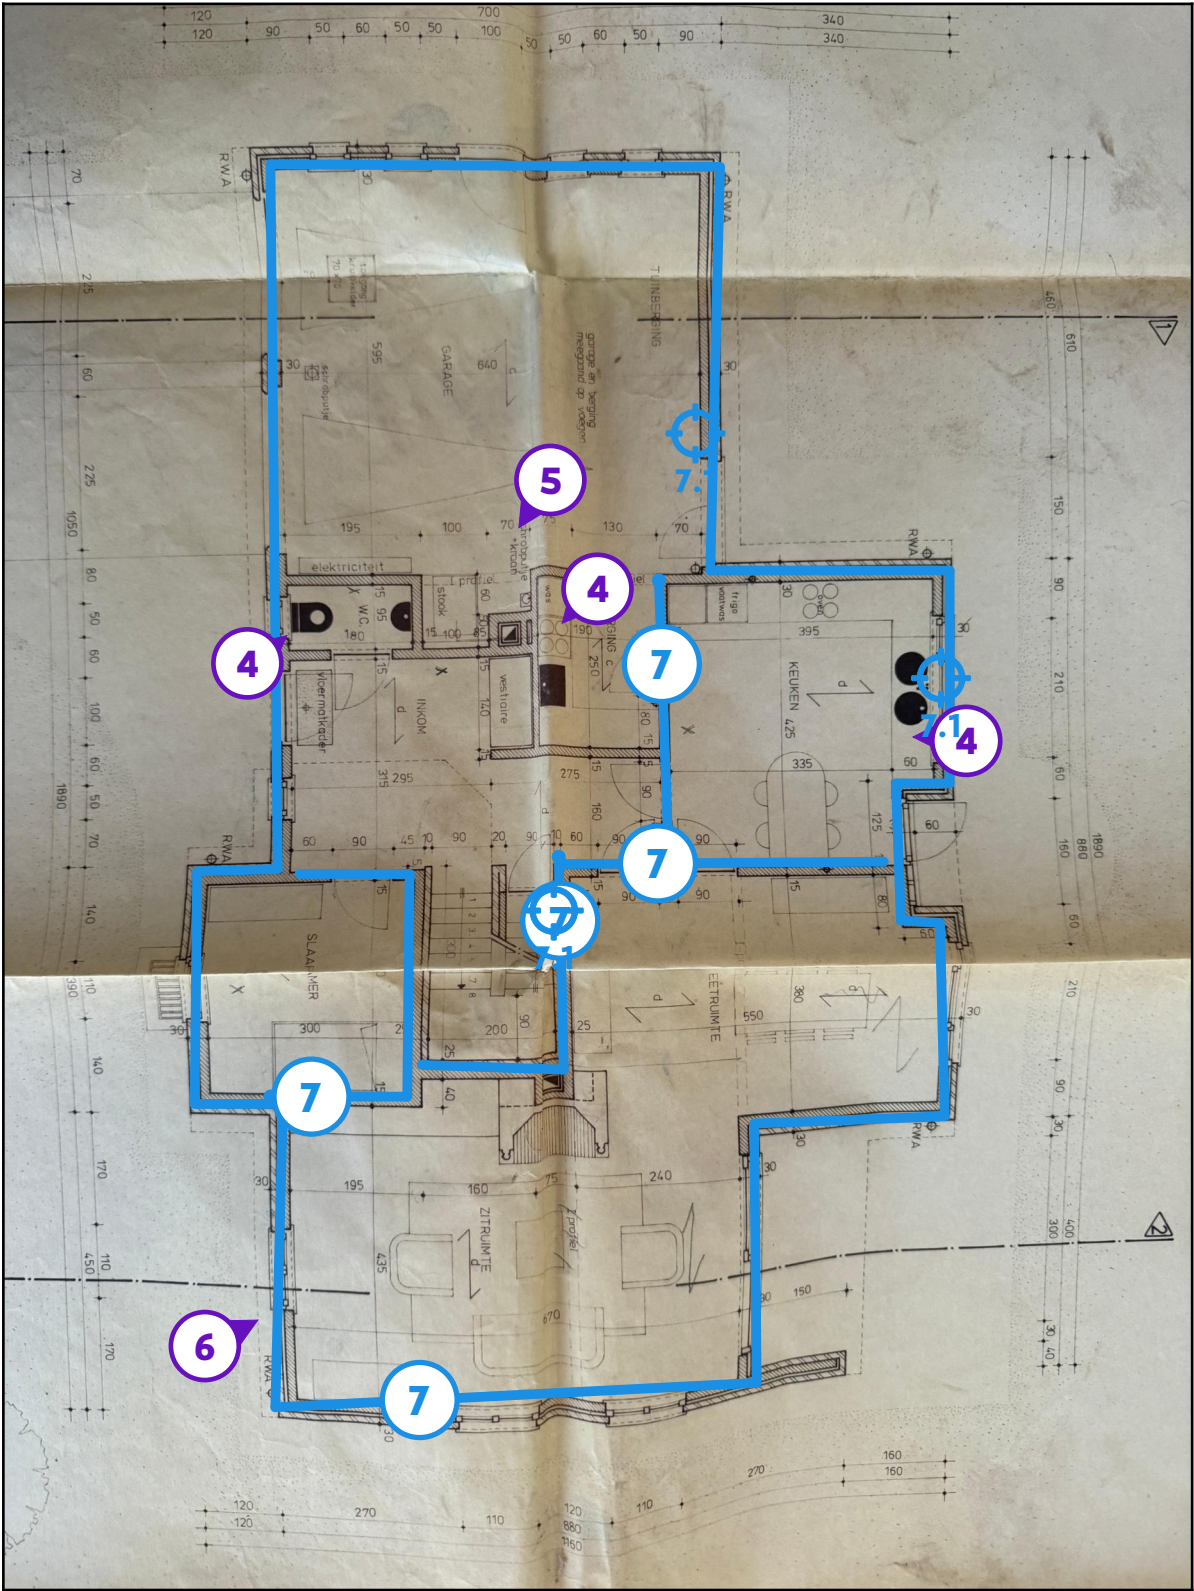
Plan 1.1: gelijkvloers

4. lijm van Wandbekleding in tegels van natte ruimtes	Advies	-
5. stooktoestel van na 2001	Advies	-
6. plafond afwerking	Advies	-
7. Pleisterwerk muren	Geen asbest	-
7.1 Code: M01	Mengmonster	-

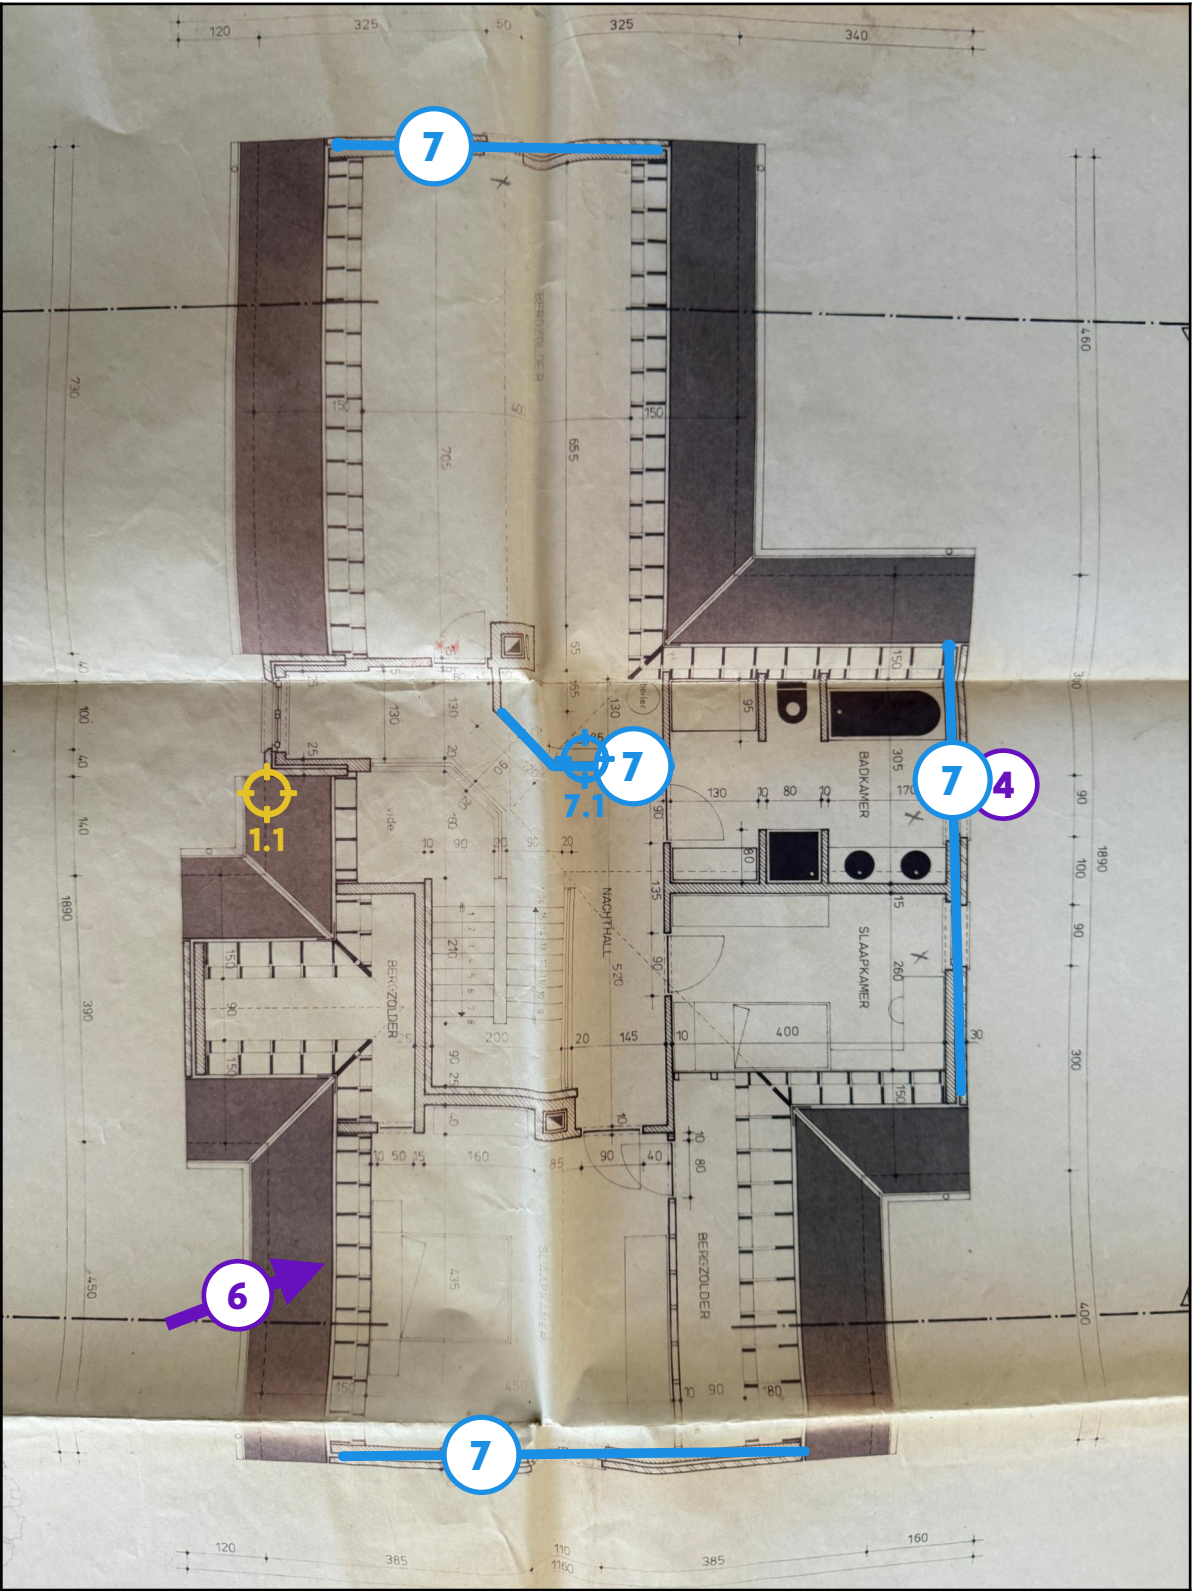
Plan 1.2: verdieping

1. Onderdak type menuiserie	Asbestmateriaal	Zorgvuldig beheren
1.1 Code: 2	Puntmonster	-
4. lijm van Wandbekleding in tegels van natte ruimtes	Advies	-
6. plafond afwerking	Advies	-
7. Pleisterwerk muren	Geen asbest	-
7.1 Code: M01	Mengmonster	-

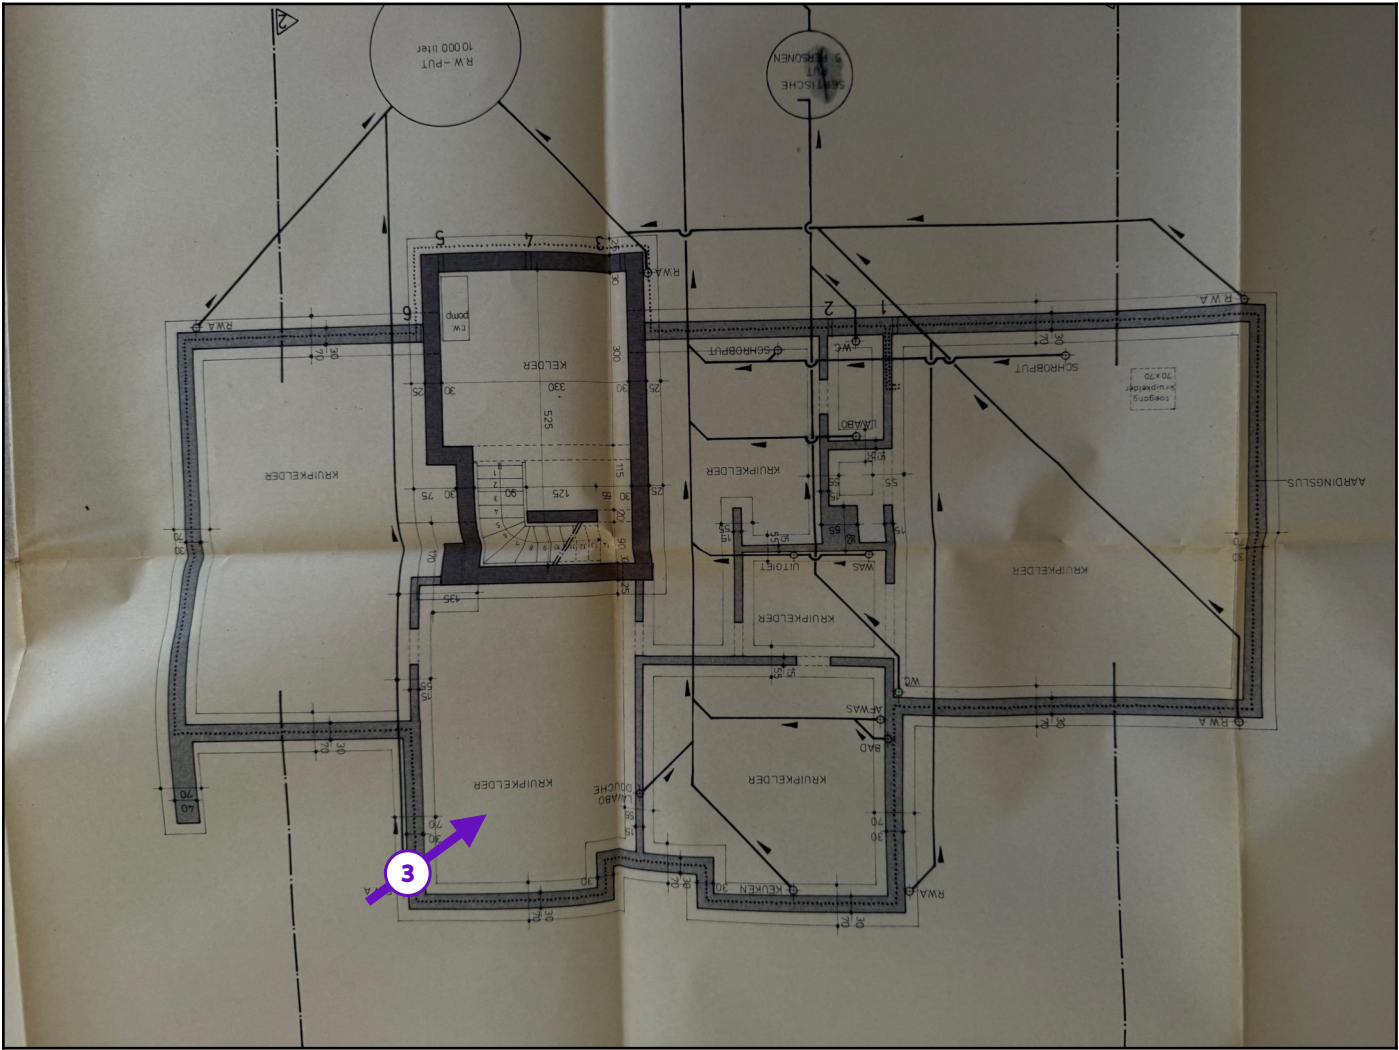
Plan 1.3: kelder

Beschrijving	Type	Actie
3. kruipkelder	Beperking	-

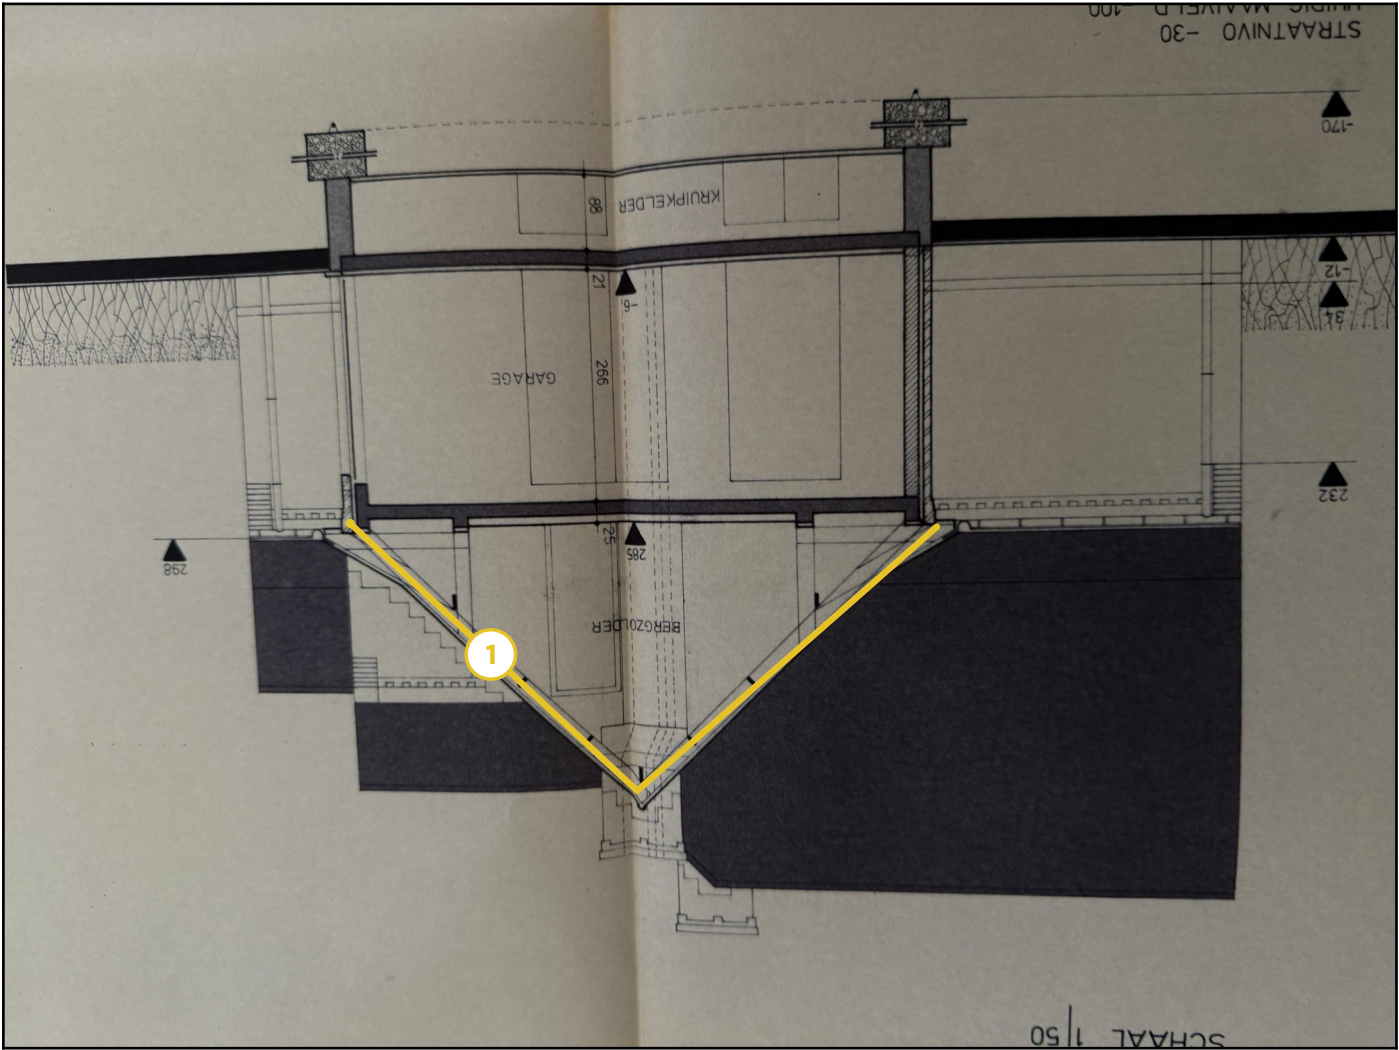
Plan 1.4: doorsnede

Beschrijving	Type	Actie
1. Onderdak type menuiserite	Asbestmateriaal	Zorgvuldig beheren

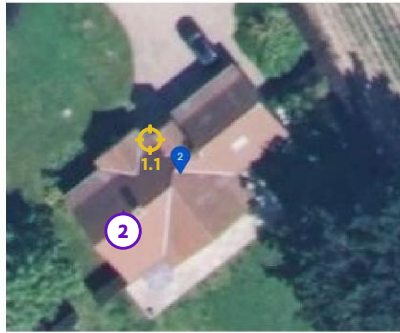
Plan 1.5: luchtfoto

Beschrijving	Type	Actie
1. Onderdak type menuiserie	Asbestmateriaal	Zorgvuldig beheren
1.1 Code: 2	Puntmonster	-
2. schoorsteenpijpen in AC mogelijk	Beperking	-

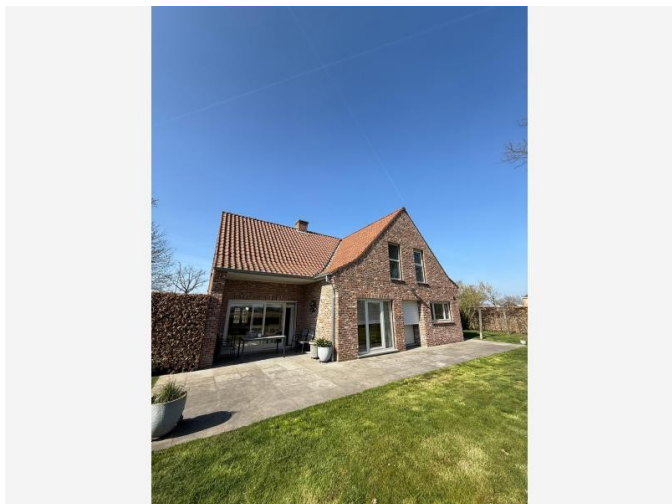
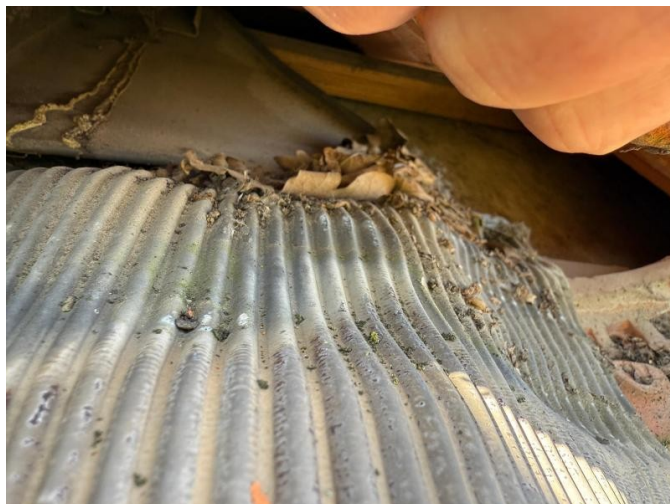
Het asbestmateriaal valt onder de mijlpaal van 2040.

Eindbeoordeling materiaalrisico	Zeer laag materiaalrisico en/of zeer lage kans op vezelvrijgave
---------------------------------	---

Gebondenheid	Categorie 1: hechtgebonden in oorsprong
Asbestsoort (vezeltype)	Alleen chrysotiel
Asbestconcentratie	Laag (< 50%)
Afschermingsgraad van het gehele materiaal	Stootvaste afscherming of omkasting
Toestand van het materiaal	Licht beschadigd, licht verweerd. Intact calciumsilicaatmateriaal of categorie III 'gebondenheid'

Beschrijving	Onderdak type menuiserite
Omgeving	Binnen
Primaire drager	Schuin dak
Asbestmateriaal	Plaat, paneel, tablet - Type Menuiserite
Bindmiddel van asbestmateriaal	Cement
Gebondenheid op basis van bindmiddel	Hecht
Hoeveelheid (oppervlakte - dikte - aantal)	<ul style="list-style-type: none">• 290,00 m² - 0,35 cm - 1 stuk
Totaal volume	1,015 m ³
Eenvoudig bereikbaar	<p>Nee</p> <ul style="list-style-type: none">• Het asbestmateriaal is bedekt (uitgezonderd laag verf, coating, behang, kunststof, textiel) en het wegnemen van het bedekkende materiaal kan niet zonder het bedekkende materiaal te beschadigen.
Bevestigingswijze	<ul style="list-style-type: none">• Geklemd• Onbekend
Identificatiemethode	Vaststelling met monstername
Destructieve handeling voor identificatie	Nee
Opmerking	Deze oppervlakte, volumes en gewichten zijn niet gemeten, maar geschat op basis van een benadering van de aanwezige onderdakplaten (de opgegeven hoeveelheden mogen niet gebruikt worden als maatstaf voor heffingen)

- Zorg voor een veilig beheer. Vermijd het beschadigen van het asbestmateriaal. Controleer de toestand jaarlijks op wijzigingen.

- Eenvoudige handelingen: mag via doe-het-zelf of door werknemer(s) met opleidingsattest eenvoudige handelingen
Eventuele verwijdering door werknemer(s) met opleidingsattest eenvoudige handelingen

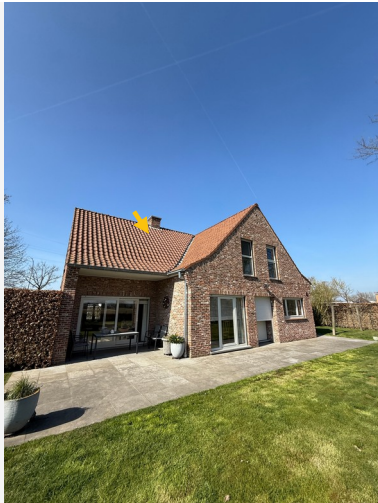
Situeringsfoto

Tijdelijke beperking

Reden: Er is geen volledige risicobeoordeling mogelijk

Uitleg van de asbestdeskundige: mogelijk AC buis in schoorstenen

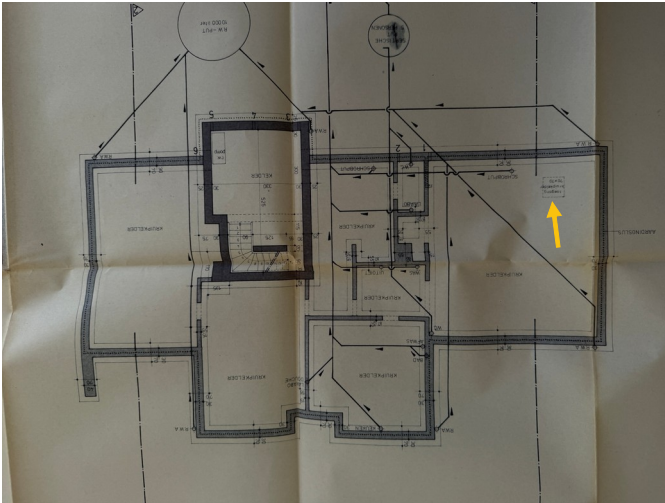
Situeringsfoto

Tijdelijke beperking

Reden: Er is geen volledige risicobeoordeling mogelijk

Uitleg van de asbestdeskundige: kruipkelder <1,5m

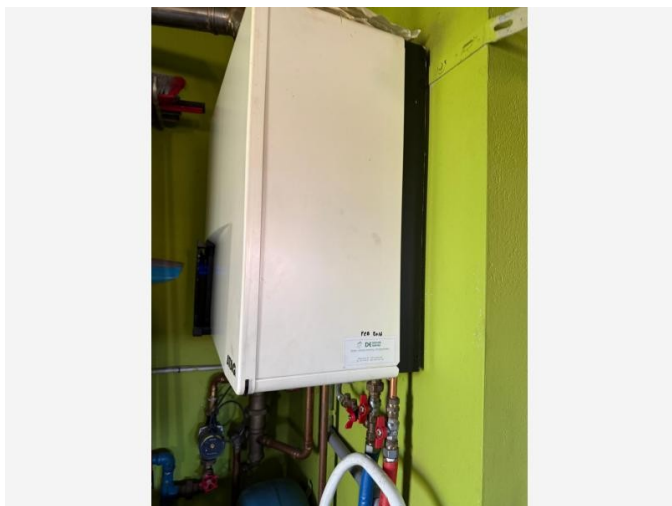
Vrije foto

stooktoestel van na 2001

Identificatiemethode	Vaststelling & expertise (niet-asbestverdacht)
Primaire drager	HVAC infrastructuur en uitrusting

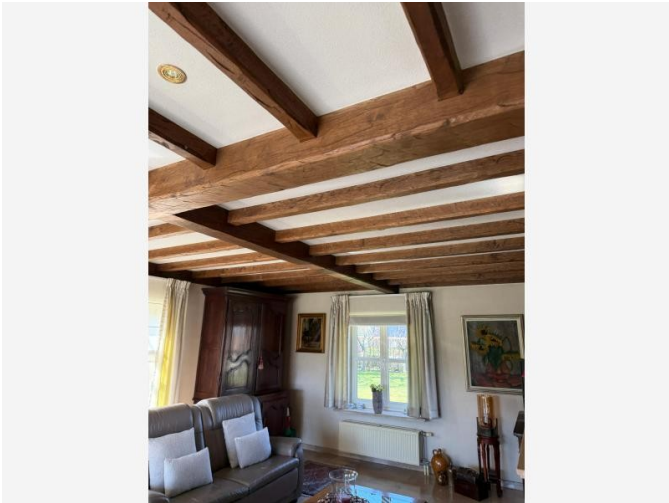
Vrije foto

plafond afwerking in behandelde pleisterplaat, hout en plaatmaterialen
Eventuele achterliggende toepassingen niet zichtbaar

Identificatiemethode	Vaststelling & expertise (niet-asbestverdacht)
----------------------	--

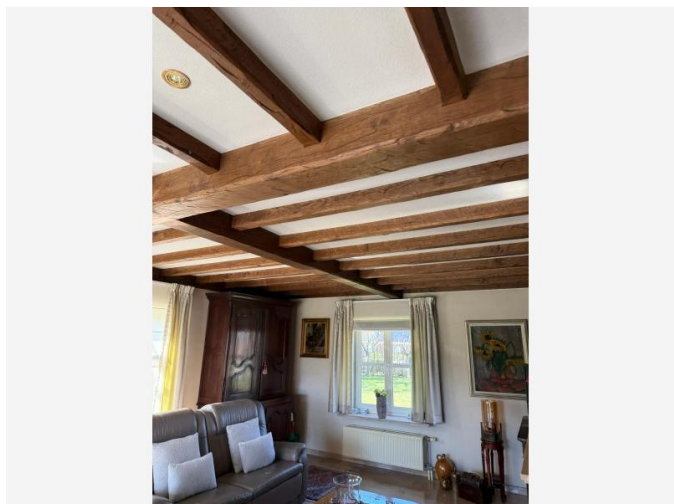
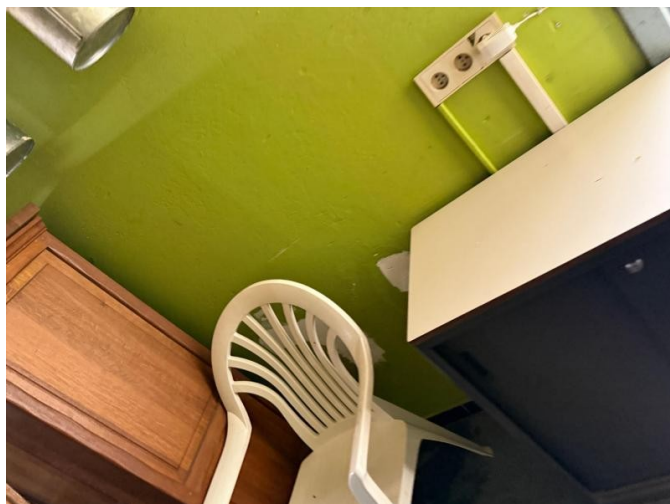
Fiche 7: Pleisterwerk muren

Geen asbest

#	Type	Referentie	Resultaat
7.1	Mengmonster	M01	Geen asbest

Beschrijving	Pleisterwerk muren
Omgeving	Binnen
Primaire drager	Binnenwand
Bindmiddel van materiaal	Gips - kalk
Gebondenheid op basis van bindmiddel	Niet-hechtgebonden
Hoeveelheid (oppervlakte - dikte - aantal)	• 180,00 m ² - 1,00 cm - 1 stuk
Totaal volume	1,80 m ³
Identificatiemethode	Vaststelling met monstername
Destructieve handeling voor identificatie	Nee
Opmerking	<p>Deze oppervlakte, volumes en gewichten zijn geschat op basis van een benadering van het aanwezig pleisterwerk in alle muren</p> <p>(de opgegeven hoeveelheden mogen niet gebruikt worden als maatstaf van heffing).</p>
