Asbestinventarisatattest

Assesteenweg 232, 1750 Lennik

Attestnummer : 20250530-000207.000

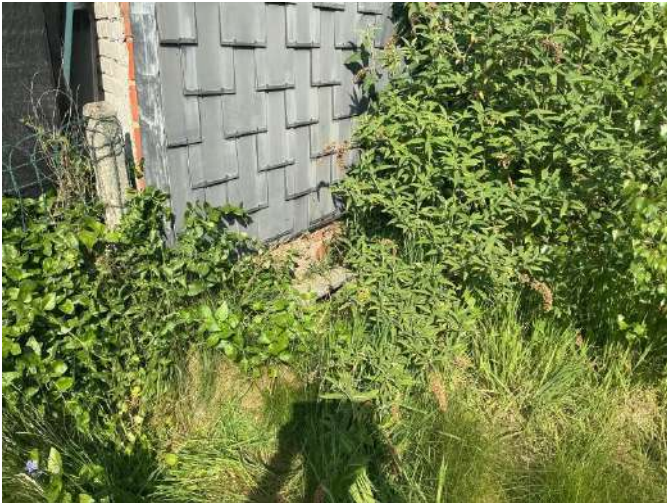
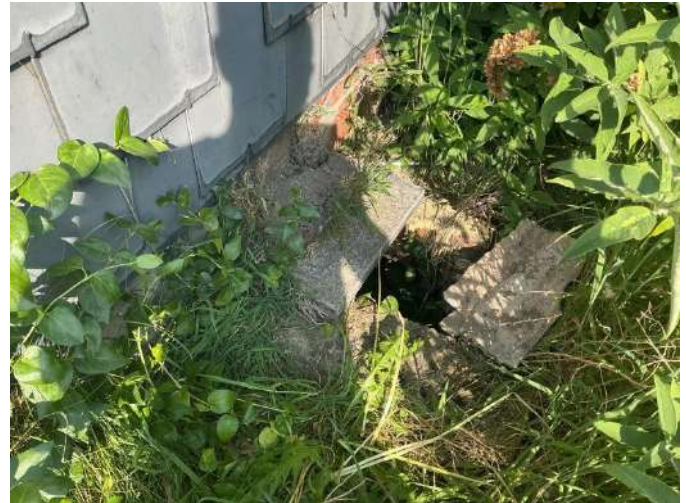
Het asbestmateriaal valt onder de mijlpaal van 2040.

Beschrijving	Tuin - boordsteen
Type afvalstof	Betreft stock-voorraad of gedemonteerde asbestmaterialen
Aanwezige resten	Geen resten aanwezig
Omgeving	Buiten
Primaire drager	Bodem
Asbestmaterialen	<ul style="list-style-type: none">• Deksteen, muurkap - Hol
Bindmiddel van asbestmateriaal	Cement
Gebondenheid op basis van bindmiddel	Hecht
Hoeveelheid (gewicht - aantal)	<ul style="list-style-type: none">• 5,00 kg - 1 stuk
Totaal gewicht	5,00 kg
Eenvoudig bereikbaar	Ja
Identificatiemethode	Vaststelling zonder monstername
Opmerking	De hoeveelheid is een inschatting.

Dringend verwijderen

- Verwijder het asbestafval.
- Voer bijkomende staalname(s) uit.

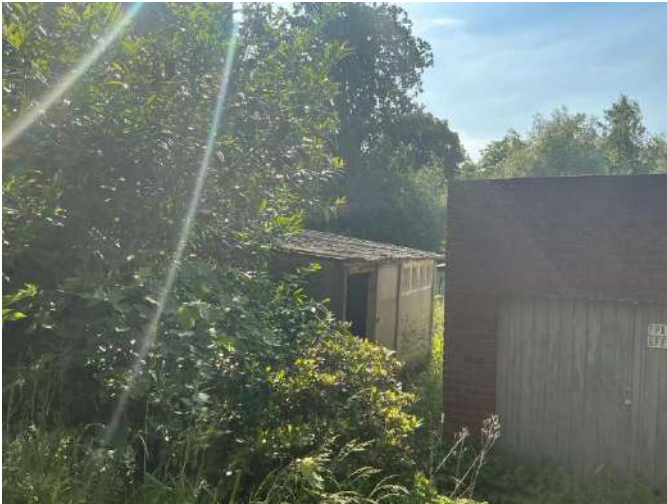
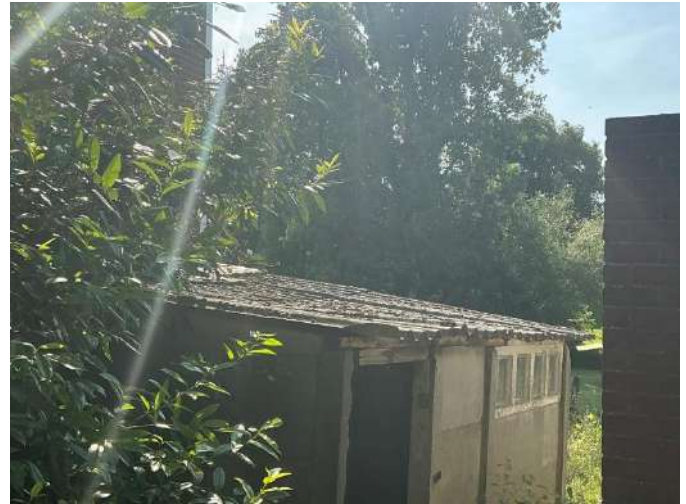
Het asbestmateriaal valt onder de mijlpaal van 2034.

Eindbeoordeling materiaalarisico	Hoog materiaalarisico en/of hoge kans op vezelvrijgave
----------------------------------	--

Gebondenheid	Categorie 1: hechtgebonden in oorsprong
Asbestsoort (vezeltype)	Crocidoliet aanwezig
Asbestconcentratie	Laag (< 50%)
Afschermingsgraad van het gehele materiaal	Geheel of deels (ook) vrij aan de binnenlucht
Toestand van het materiaal	Matig beschadigd, matig verweerd

Beschrijving	Tuinberging - golfplaten
Omgeving	Grenst aan binnen- en buitenlucht
Primaire drager	Schuin dak
Asbestmateriaal	Dak- en gevelbekleding - Golfplaat
Bindmiddel van asbestmateriaal	Cement
Gebondenheid op basis van bindmiddel	Hecht
Hoeveelheid (oppervlakte - aantal)	• 17,50 m ² - 1 stuk
Totale oppervlakte	17,50 m ²
Eenvoudig bereikbaar	Ja
Bevestigingswijze	• Geschroefd
Identificatiemethode	Vaststelling zonder monstername
Destructieve handeling voor identificatie	Nee
Opmerking	De hoeveelheid is een inschatting.

Dringend verwijderen

- Zorg voor een veilig beheer. Vermijd het beschadigen van het asbestmateriaal. Controleer de toestand jaarlijks op wijzigingen.
- Voer bijkomende staalname(s) uit.

- Eenvoudige handelingen: mag via doe-het-zelf of door werknemer(s) met opleidingsattest eenvoudige handelingen
We raden aan om de golfplaten te laten verwijderen door een firma met een opleidingsattest eenvoudige handelingen. U mag, in principe, ongeacht beschadigingen of vrije asbestvezels, deze asbestverdachte toepassing ook zelf verwijderen met inachtneming van de nodige veiligheidsmaatregelen om uzelf en uw omgeving te beschermen. Een beschadigde asbestverdachte toepassing in slechte staat kan makkelijk verder breken of vergruizen. Er komen dan schadelijke asbestvezels vrij die ingeademd kunnen worden.

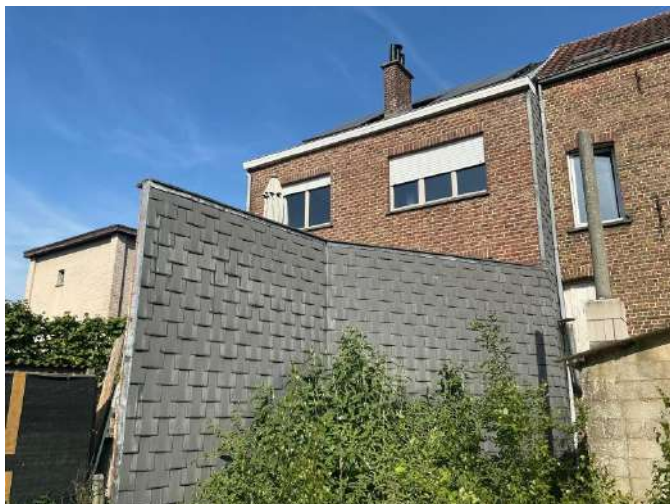
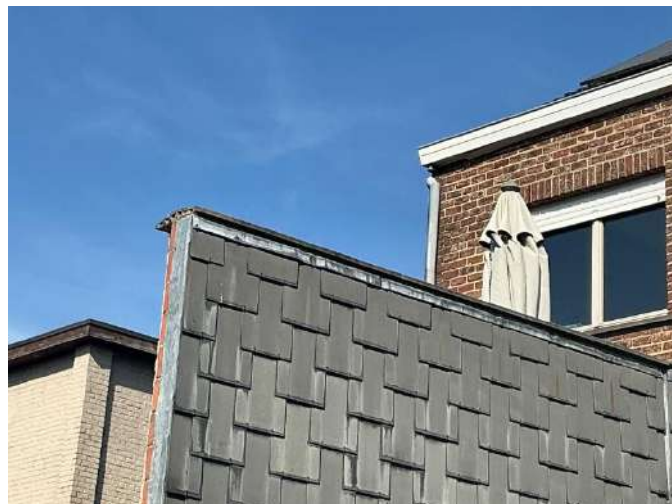
Het asbestmateriaal valt onder de mijlpaal van 2040.

Eindbeoordeling materiaalrisico	Verhoogd materiaalrisico en/of verhoogde kans op vezelvrijgave
---------------------------------	--

Gebondenheid	Categorie 1: hechtgebonden in oorsprong
Asbestsoort (vezeltype)	Crocidoliet aanwezig
Asbestconcentratie	Laag (< 50%)
Afschermingsgraad van het gehele materiaal	Geheel of deels vrij aan de buitenlucht
Toestand van het materiaal	Matig beschadigd, matig verweerd

Beschrijving	Gemeenschappelijke muur - boordstenen
Omgeving	Buiten
Primaire drager	Afboording, omheining...
Asbestmateriaal	Plaat, paneel, tablet - Generiek
Bindmiddel van asbestmateriaal	Cement
Gebondenheid op basis van bindmiddel	Hecht
Hoeveelheid (oppervlakte - dikte - aantal)	• 2,00 m ² - 3,00 cm - 1 stuk
Totaal volume	0,06 m ³
Eenvoudig bereikbaar	Ja
Bevestigingswijze	• Geklemd
Identificatiemethode	Vaststelling zonder monstername
Destructieve handeling voor identificatie	Nee
Opmerking	De hoeveelheid is een inschatting.

Verwijderen

- Zorg voor een veilig beheer. Vermijd het beschadigen van het asbestmateriaal. Controleer de toestand jaarlijks op wijzigingen.
- Voer bijkomende staalname(s) uit.

- Eenvoudige handelingen: mag via doe-het-zelf of door werknemer(s) met opleidingsattest eenvoudige handelingen
We raden aan om het asbestverdachte materiaal te laten verwijderen door een firma met een opleidingsattest eenvoudige handelingen. U mag, in principe, ongeacht beschadigingen of vrije asbestvezels, deze asbestverdachte toepassing ook zelf verwijderen met inachtneming van de nodige veiligheidsmaatregelen om uzelf en uw omgeving te beschermen. Een beschadigde asbestverdachte toepassing in slechte staat kan makkelijk verder breken of vergruizen. Er komen dan schadelijke asbestvezels vrij die ingeademd kunnen worden.

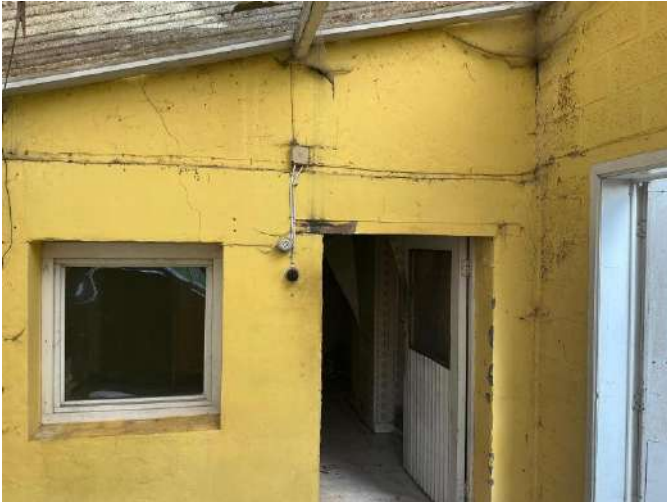
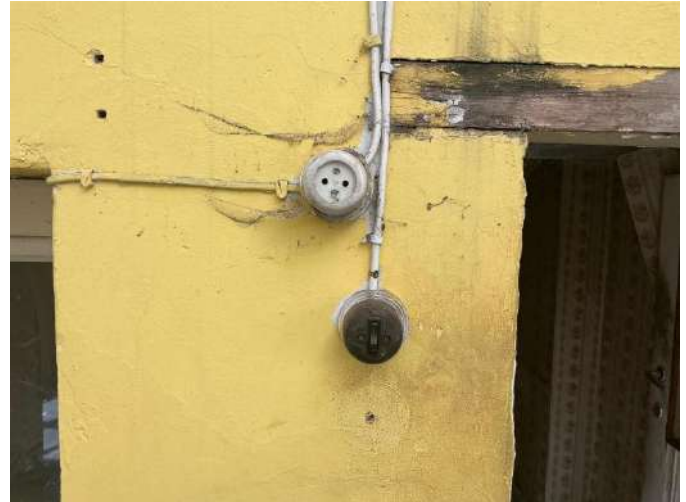
Fiche 4: Woning - elektrische toepassingen (stopcontact, schakelaar & kabels)

Het asbestmateriaal valt onder de mijlpaal van 2040.

- Eenvoudige handelingen: mag via doe-het-zelf of door werknemer(s) met opleidingsattest eenvoudige handelingen
In de periode dat de toepassingen werden vervaardigd, werden frequent asbesthoudende vezels in bakeliet gebruikt.

Het elektrisch materiaal konden niet bemonsterd worden zonder destructief onderzoek. Tevens kon ook auditief onderzoek geen definitief uitsluitsel geven mbt de al of niet aanwezigheid van asbestvezels in de bakeliet.

Eindbeoordeling materiaalrisico	Verhoogd materiaalrisico en/of verhoogde kans op vezelvrijgave
---------------------------------	--

Gebondenheid	Categorie 1: hechtgebonden in oorsprong
Asbestsoort (vezeltype)	Crocidoliet aanwezig
Asbestconcentratie	Laag (< 50%)
Afschermingsgraad van het gehele materiaal	Geheel of deels (ook) vrij aan de binnenlucht
Toestand van het materiaal	Licht beschadigd, licht verweerd. Intact calciumsilicaatmateriaal of categorie III 'gebondenheid'

Verwijderen

- Zorg voor een veilig beheer. Vermijd het beschadigen van het asbestmateriaal. Controleer de toestand jaarlijks op wijzigingen.
- Voer bijkomende staalname(s) uit.

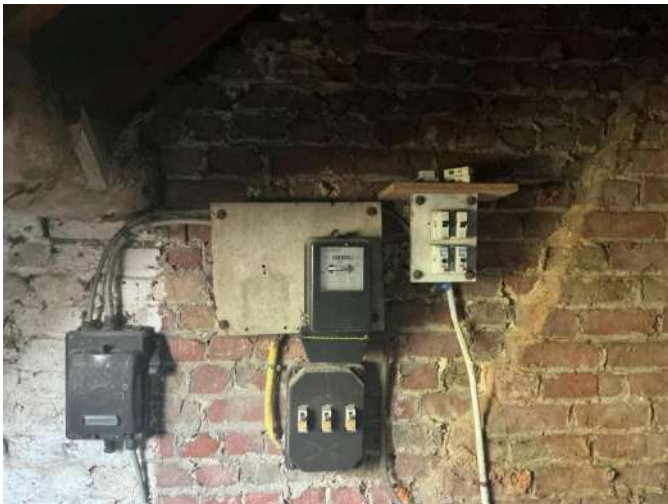
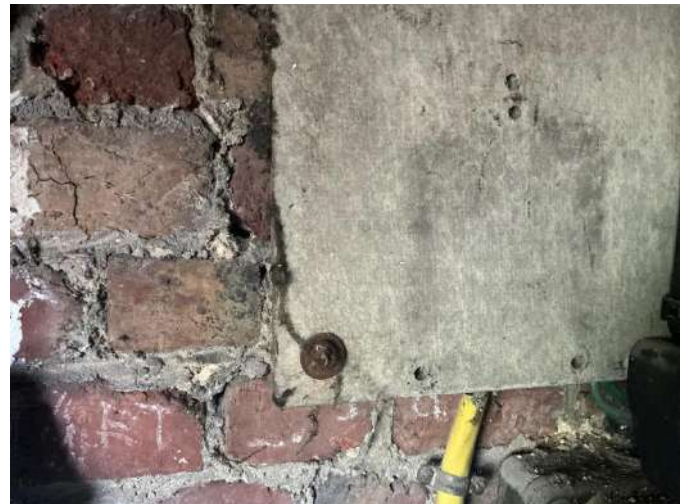
Het asbestmateriaal valt onder de mijlpaal van 2040.

Eindbeoordeling materiaalrisico	Verhoogd materiaalrisico en/of verhoogde kans op vezelvrijgave
---------------------------------	--

Gebondenheid	Categorie 1: hechtgebonden in oorsprong
Asbestsoort (vezeltype)	Crocidoliet aanwezig
Asbestconcentratie	Laag (< 50%)
Afschermingsgraad van het gehele materiaal	Geheel of deels (ook) vrij aan de binnenlucht
Toestand van het materiaal	Licht beschadigd, licht verweerd. Intact calciumsilicaatmateriaal of categorie III 'gebondenheid'

Beschrijving	Zolder - plaat meter
Omgeving	Grenst aan binnen- en buitenlucht
Primaire drager	Wandopening verticaal (raam, deur, ...)
Asbestmateriaal	Plaat, paneel, tablet - Generiek
Bindmiddel van asbestmateriaal	Cement
Gebondenheid op basis van bindmiddel	Hecht
Hoeveelheid (oppervlakte - dikte - aantal)	• 0,50 m ² - 1,00 cm - 1 stuk
Totaal volume	0,005 m ³
Eenvoudig bereikbaar	Ja
Bevestigingswijze	• Geschroefd
Identificatiemethode	Vaststelling zonder monsternamen
Destructieve handeling voor identificatie	Nee
Opmerking	De hoeveelheid is een inschatting.

Verwijderen

- Zorg voor een veilig beheer. Vermijd het beschadigen van het asbestmateriaal. Controleer de toestand jaarlijks op wijzigingen.
- Voer bijkomende staalname(s) uit.

- Eenvoudige handelingen: mag via doe-het-zelf of door werknemer(s) met opleidingsattest eenvoudige handelingen
We raden aan om het asbestverdachte materiaal te laten verwijderen door een firma met een opleidingsattest eenvoudige handelingen. U mag, in principe, ongeacht beschadigingen of vrije asbestvezels, deze asbestverdachte toepassing ook zelf verwijderen met inachtneming van de nodige veiligheidsmaatregelen om uzelf en uw omgeving te beschermen. Een beschadigde asbestverdachte toepassing in slechte staat kan makkelijk verder breken of vergruizen. Er komen dan schadelijke asbestvezels vrij die ingeademd kunnen worden.

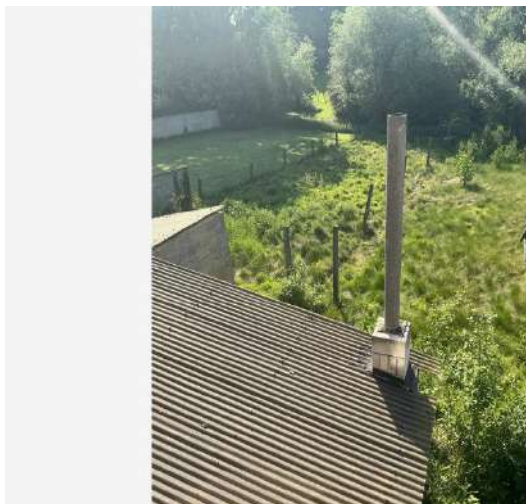
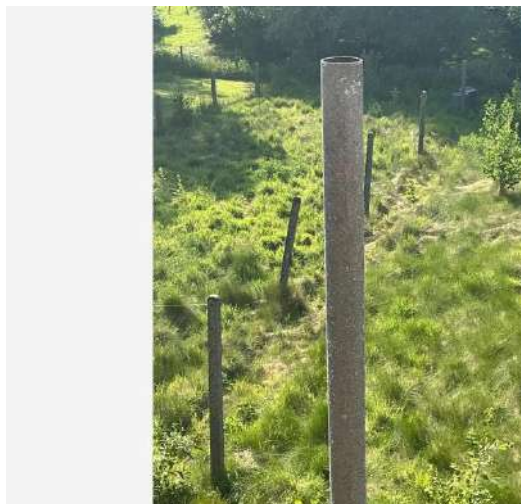
Het asbestmateriaal valt onder de mijlpaal van 2034.

Beschrijving	Ruimte 1/dak schouw - rookgaskanalen
Omgeving	Buiten
Primaire drager	HVAC infrastructuur en uitrusting
Asbestmateriaal	Rookgaskanaal
Bindmiddel van asbestmateriaal	Cement
Gebondenheid op basis van bindmiddel	Hecht
Hoeveelheid (lengte - omtrek - dikte - aantal)	<ul style="list-style-type: none">• 2,50 m - 30,00 cm - 0,50 cm - 1 stuk• 1,00 m - 20,00 cm - 0,50 cm - 2 stuks
Totaal volume	0,006 m ³
Eenvoudig bereikbaar	Ja
Bevestigingswijze	<ul style="list-style-type: none">• Verlijmd, ingegoten, versmeerd
Identificatiemethode	Vaststelling zonder monstername
Destructieve handeling voor identificatie	Nee
Opmerking	De hoeveelheid is een inschatting.

Verwijderen

- Zorg voor een veilig beheer. Vermijd het beschadigen van het asbestmateriaal. Controleer de toestand jaarlijks op wijzigingen.
- Voer bijkomende staalname(s) uit.

- Eenvoudige handelingen: mag via doe-het-zelf of door werknemer(s) met opleidingsattest eenvoudige handelingen
We raden aan om het asbestverdacht rookgaskanaal/schouwwhoed te laten verwijderen door een firma met een opleidingsattest eenvoudige handelingen. U mag, in principe, ongeacht beschadigingen of vrije asbestvezels, deze asbestverdachte toepassing ook zelf verwijderen met inachtneming van de nodige veiligheidsmaatregelen om uzelf en uw omgeving te beschermen. Een beschadigde asbestverdachte toepassing in slechte staat kan makkelijk verder breken of vergruizen. Er komen dan schadelijke asbestvezels vrij die ingeademd kunnen worden.

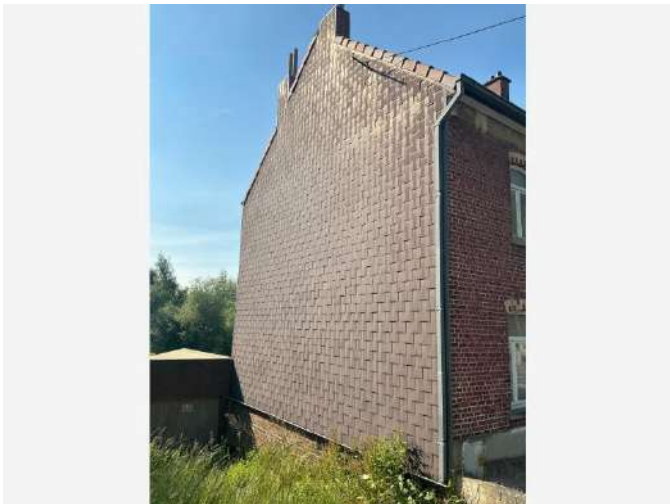
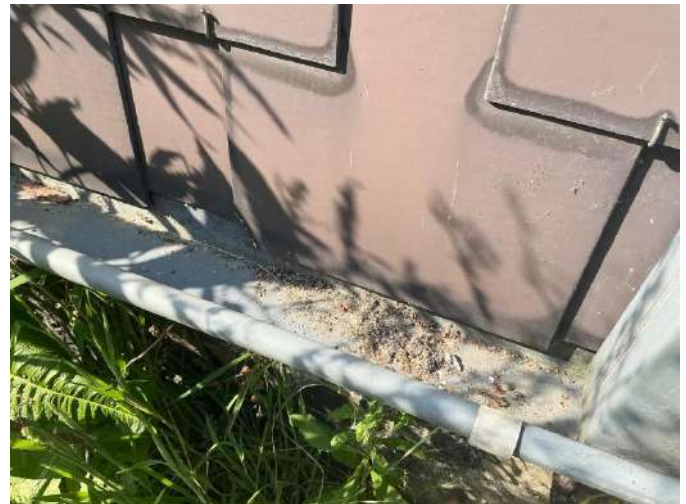
Beschrijving	Zijgevel/gemeenschappelijke muur - leien
Omgeving	Buiten
Primaire drager	Wand buitenschil
Asbestmateriaal	Dak- en gevelbekleding - Lei, shingle
Bindmiddel van asbestmateriaal	Cement
Gebondenheid op basis van bindmiddel	Hecht
Hoeveelheid (oppervlakte - aantal)	• 120,00 m ² - 1 stuk
Totale oppervlakte	120,00 m ²
Eenvoudig bereikbaar	Ja
Bevestigingswijze	• Genageld, geniet
Identificatiemethode	Vaststelling met monstername
Destructieve handeling voor identificatie	Nee
Opmerking	De hoeveelheid is een inschatting.

- Eenvoudige handelingen: mag via doe-het-zelf of door werknemer(s) met opleidingsattest eenvoudige handelingen
We raden aan om de gevelleien te laten verwijderen door een firma met een opleidingsattest eenvoudige handelingen. U mag, in principe, ongeacht beschadigingen of vrije asbestvezels, deze asbesttoepassing ook zelf verwijderen met inachtneming van de nodige veiligheidsmaatregelen om uzelf en uw omgeving te beschermen. Een beschadigde asbesttoepassing in slechte staat kan makkelijk verder breken of vergruizen. Er komen dan schadelijke asbestvezels vrij die ingeademd kunnen worden.

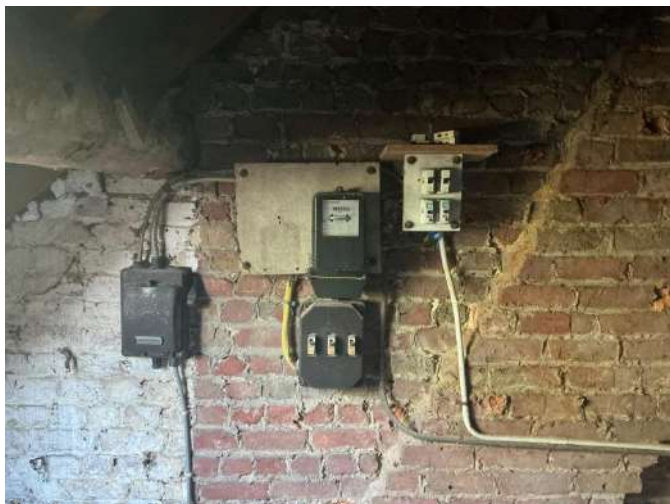
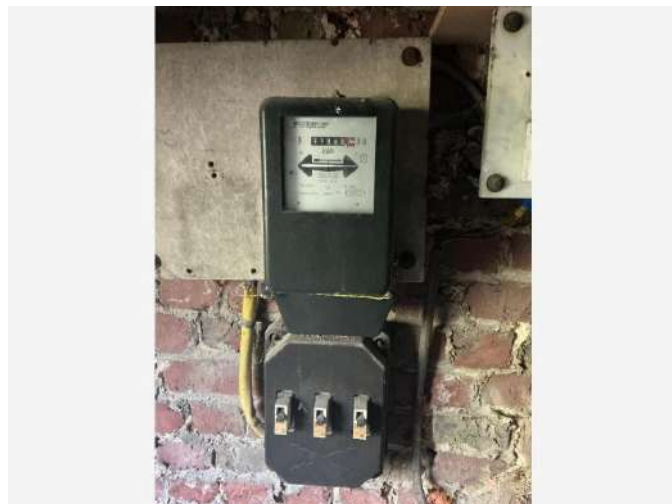
Beschrijving	Meterkast Fluvius
Omgeving	Binnen
Primaire drager	Communicatie en elektrische infrastructuur en uitrusting
Asbestmateriaal	Plaat, paneel, tablet - Type Bakeliet
Bindmiddel van asbestmateriaal	Kunststof of -hars
Gebondenheid op basis van bindmiddel	Hecht
Hoeveelheid (oppervlakte - dikte - aantal)	• 0,50 m ² - 1,00 cm - 1 stuk
Totaal volume	0,005 m ³
Eenvoudig bereikbaar	Ja
Bevestigingswijze	• Geklemd
Identificatiemethode	Vaststelling zonder monstername
Destructieve handeling voor identificatie	Nee
Opmerking	De hoeveelheid is een inschatting.

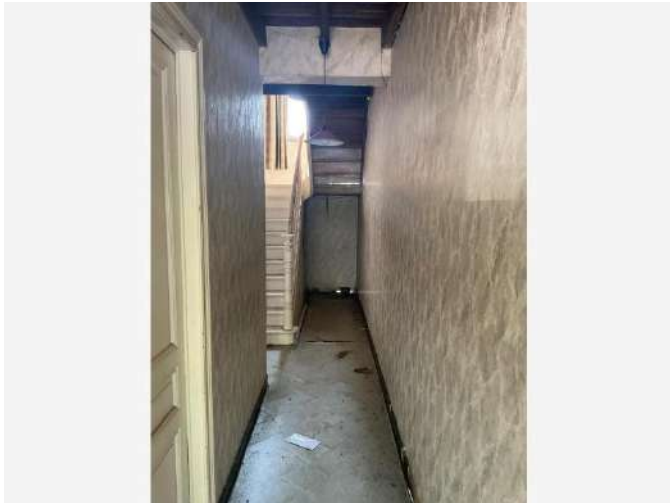
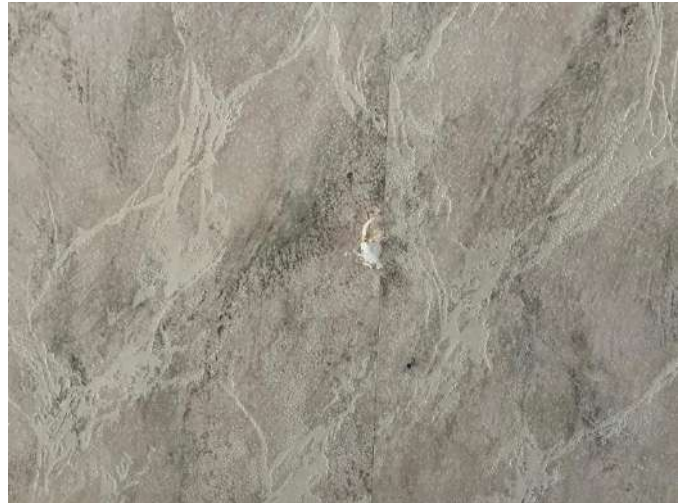
Fiche 13: Pleisterwerk muren

Geen asbest

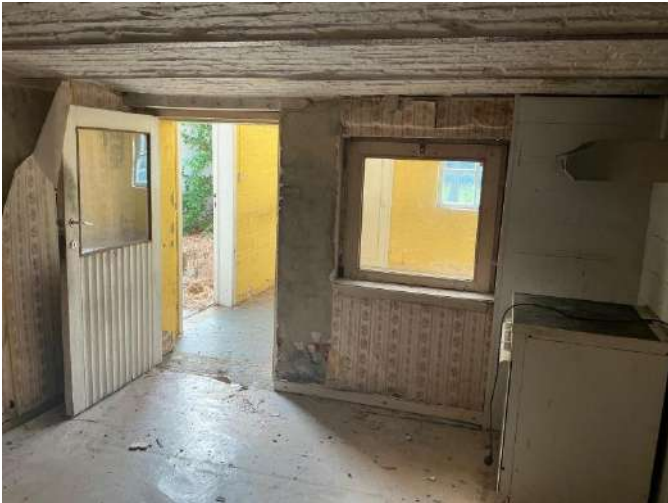
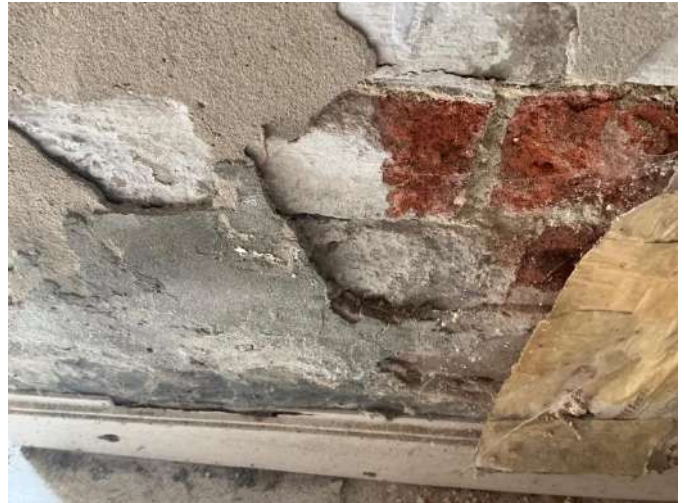
Fiche 14: Kelder – cementering

Geen asbest
