Asbestinventarisatetest

Emiel Maeyensstraat 7, 9040 Gent

Attestnummer : 20250619-000300.000

Zone 1: Hoofdgebouw

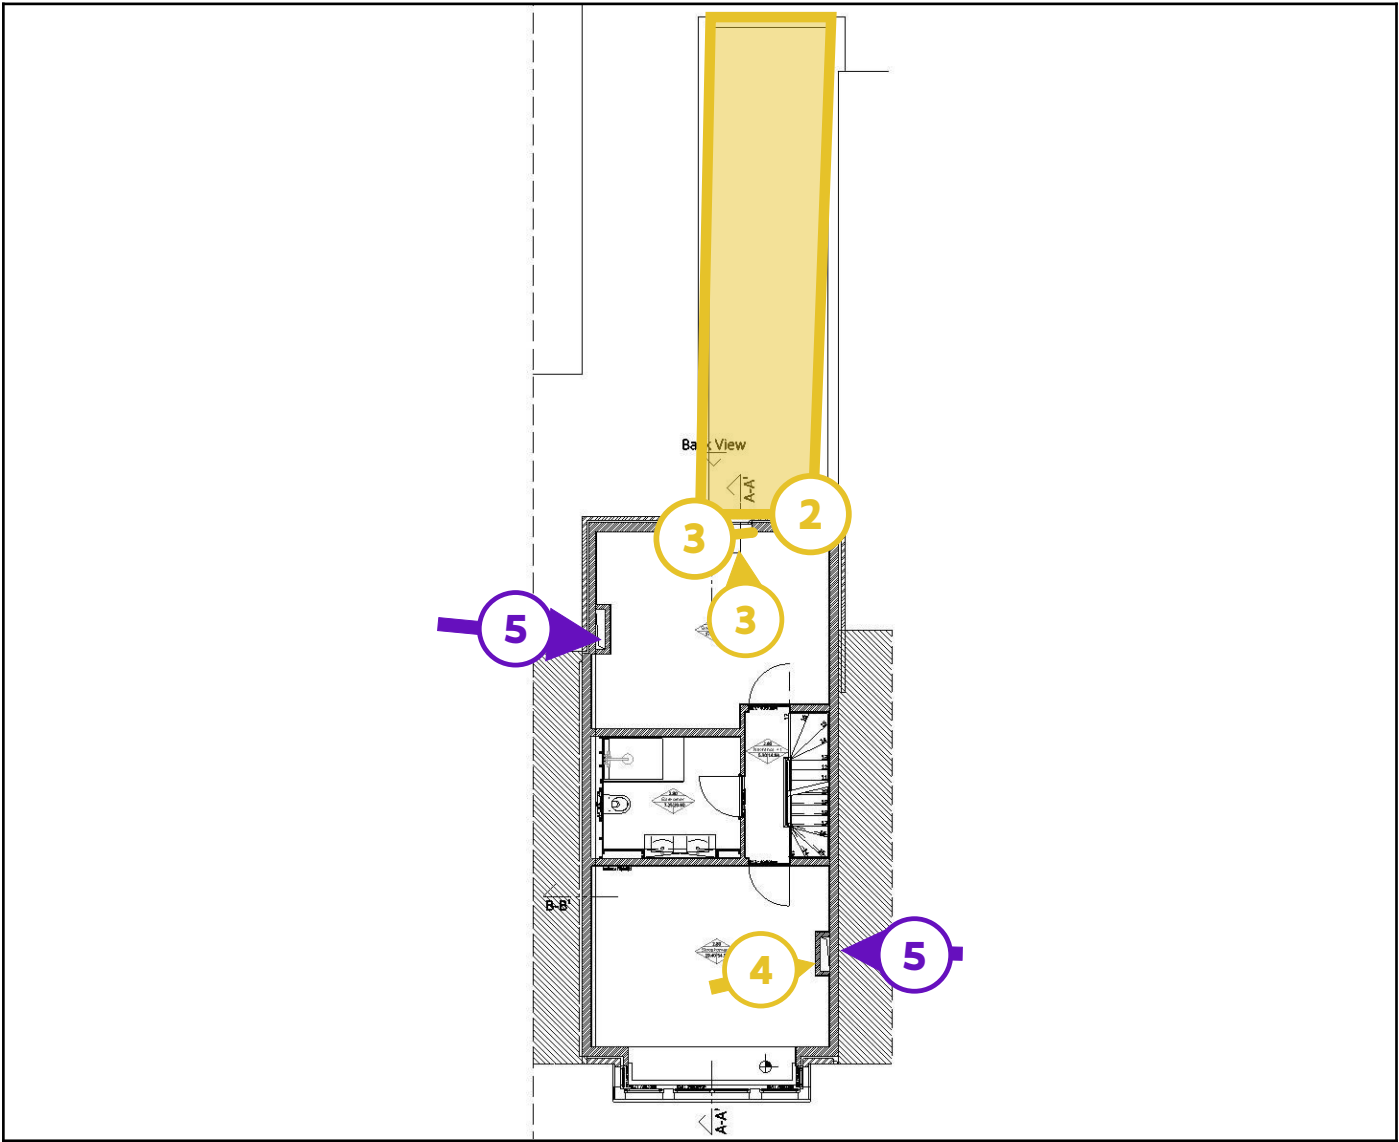
Plan 1.5: eerste verdiep

Beschrijving	Type	Actie
2. roofing asbestverdacht	Asbestmateriaal	Zorgvuldig beheren
3. Massal vensterbank	Asbestmateriaal	Zorgvuldig beheren
4. Roetluik in asbestcement	Asbestmateriaal	Zorgvuldig beheren
5. Schouw	Beperking	-

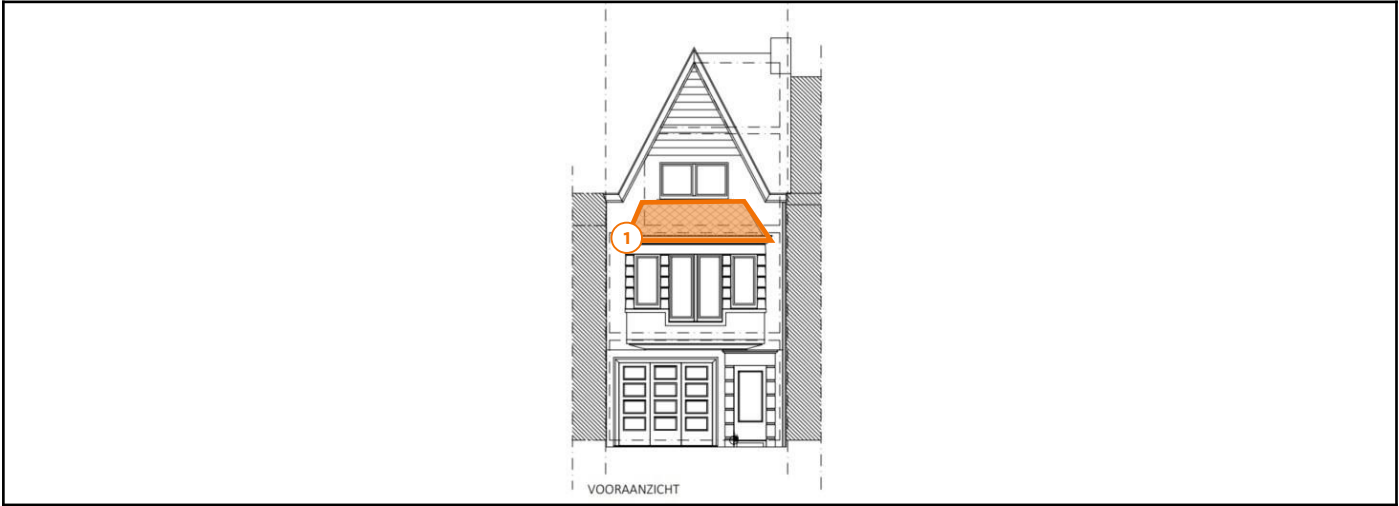
Plan 1.10: vooraanzicht

Beschrijving	Type	Actie
1. Leien uit asbestcement	Asbestmateriaal	Verwijderen

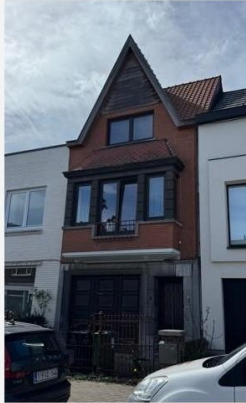
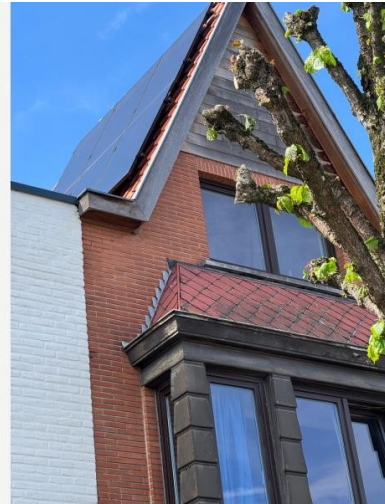
Conclusie

Het asbestmateriaal valt onder de mijlpaal van 2034.

Zeker niet ontmossen. geen hoge druk reinigers op gebruiken of enig borstelmateriaal.

Het is niet toegelaten om zonnepanelen op dit dak te plaatsen.

Indien een dakraam moet worden geplaatst zal het dak (lokaal) moeten worden ontdaan van zijn asbestleien en mogen deze niet worden herbouwd in de aansluiting van het dakraam

Eindbeoordeling materiaalrisico	Verhoogd materiaalrisico en/of verhoogde kans op vezelvrijgave
Opmerking	<p>crocidoliet wordt aangenomen omdat er geen staal werd genomen.</p> <p>een staalname kan de ware asbestsoort bewijzen. en dit kan een invloed hebben op de risicobeoordeling.</p> <p>Korstmossen op deze leien veroorzaken de "Matig beschadigd, matig verweerd" toestand.</p> <p>het is niet toegelaten dit dak te ontmossen</p>

Gebondenheid	Categorie 1: hechtgebonden in oorsprong
Asbestsoort (vezeltype)	Crocidoliet aanwezig
Asbestconcentratie	Laag (< 50%)
Afschermingsgraad van het gehele materiaal	Geheel of deels vrij aan de buitenlucht
Toestand van het materiaal	Matig beschadigd, matig verweerd

Beschrijving	Leien uit asbestcement
Omgeving	Buiten
Primaire drager	Schuin dak
Asbestmateriaal	Dak- en gevelbekleding - Lei, shingle
Bindmiddel van asbestmateriaal	Cement
Gebondenheid op basis van bindmiddel	Hecht
Hoeveelheid (oppervlakte - aantal)	<ul style="list-style-type: none">• 65,00 m² - 1 stuk
Totale oppervlakte	65,00 m ²
Eenvoudig bereikbaar	Ja
Bevestigingswijze	<ul style="list-style-type: none">• Genageld, geniet
Identificatiemethode	Vaststelling zonder monsternamen
Destructieve handeling voor identificatie	Nee
Opmerking	<p>oppervlakte is een berendeneerde schatting , aan deze oppervlakte worden geen rechten verleend. dak was te hoog op accuraat te bepalen. de oppervlakte hier benoemd is een netto oppervlakte en houdt geen rekening met de overlap van de leien</p> <p>Er werd om economische reden geen staal genomen. opdrachtgever begrijpt dat daarom moet worden aangenomen dat deze toepassing asbest bevat, tot tegendeel wordt bewezen.</p>

Verwijderen

- Zorg voor een veilig beheer. Vermijd het beschadigen van het asbestmateriaal. Controleer de toestand jaarlijks op wijzigingen.
- Hemelwater dat afspoelt van asbestcement daken of gevels kan asbestdeeltjes bevatten. Gebruik het enkel voor gesloten circuits (bv. spoelen toiletten). Reinig na het vervangen van het dak of de gevel de dakgoten en regenwaterput of -ton om asbesthoudend sediment of slib te verwijderen
- Voer bijkomende staalname(s) uit.

- Eenvoudige handelingen: mag via doe-het-zelf of door werknemer(s) met opleidingsattest eenvoudige handelingen
Bij het verwijderen van asbesthoudende gevelleien is het essentieel om veilig te werk te gaan. Particulieren mogen zelf asbesthoudende materialen verwijderen tot een oppervlakte van 35 vierkante meter. Voor grotere oppervlaktes of bij twijfel is het aanbevolen dit werk over te laten aan een erkend asbestverwijderaar of een aannemer met een opleidingsattest voor eenvoudige handelingen. Hieronder volgt een handleiding voor het veilig verwijderen van gevelleien, met speciale aandacht voor het voorkomen van breuk:

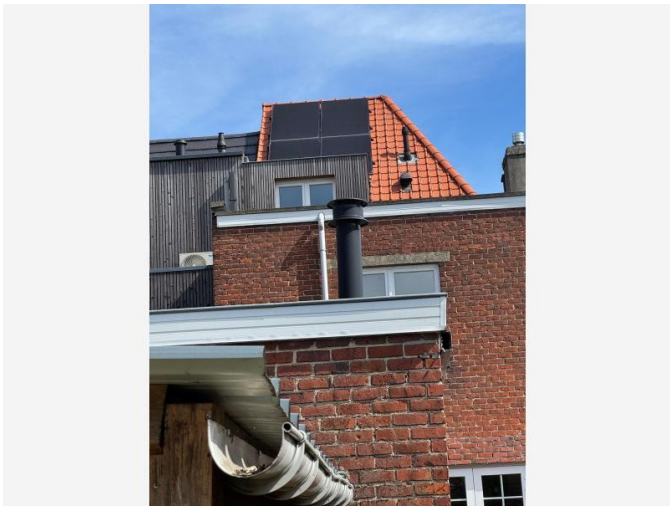
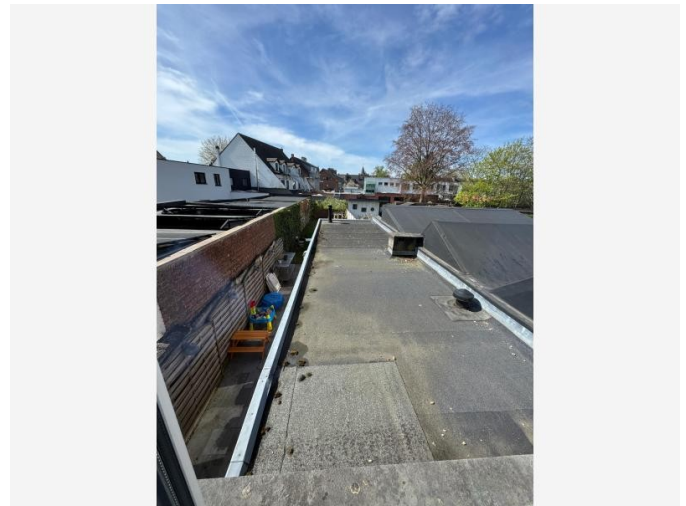
Het asbestmateriaal valt onder de mijlpaal van 2040.

Eindbeoordeling materiaalrisico	Laag materiaalrisico en/of verlaagde kans op vezelvrijgave
Opmerking	Een staalname kan een andere asbestsoort met zich meebrengen en de risico beoordeelig beïnvloeden

Gebondenheid	Categorie 1: hechtgebonden in oorsprong
Asbestsoort (vezeltype)	Alleen chrysotiel
Asbestconcentratie	Laag (< 50%)
Afschermingsgraad van het gehele materiaal	Geheel of deels vrij aan de buitenlucht
Toestand van het materiaal	Licht beschadigd, licht verweerd. Intact calciumsilicaatmateriaal of categorie III 'gebondenheid'

Beschrijving	roofing asbestverdacht
Omgeving	Buiten
Primaire drager	Plat dak
Asbestmateriaal	Dak- en gevelbekleding - Roofing
Bindmiddel van asbestmateriaal	Bitumen (roofing, teer, asfalt)
Gebondenheid op basis van bindmiddel	Hecht
Hoeveelheid (oppervlakte - aantal)	• 25,00 m ² - 1 stuk
Totale oppervlakte	25,00 m ²
Eenvoudig bereikbaar	Ja
Bevestigingswijze	• Verlijmd, ingegoten, versmeerd
Identificatiemethode	Vaststelling zonder monstername Motivatie: Groot risico op structurele gevolgschade (lekschade, werking installatie,...)
Destructieve handeling voor identificatie	Nee
Opmerking	de oppervlakte is een beredeneerde schatting , waaraan geen rechten worden verleend. Er werd om lekschade te voorkomen gaan staal genomen. Alhoewel de toplaag asbestvrij kan zijn, kunnen onderliggende lagen asbestverdacht zijn. Indien je uitsluit wil? Dient er destructief onderzoek plaats te vinden.

Zorgvuldig beheren

- Zorg voor een veilig beheer. Vermijd het beschadigen van het asbestmateriaal. Controleer de toestand jaarlijks op wijzigingen.
- Voer bijkomende staalname(s) uit.

- Eenvoudige handelingen: enkel door erkend asbestverwijderaar
dit is vanwege de verlijming eerder een taak voor een erkend asbestverwijderaar.

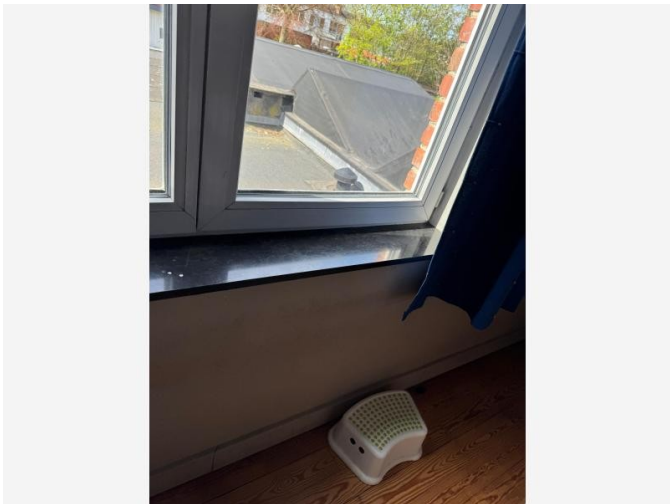
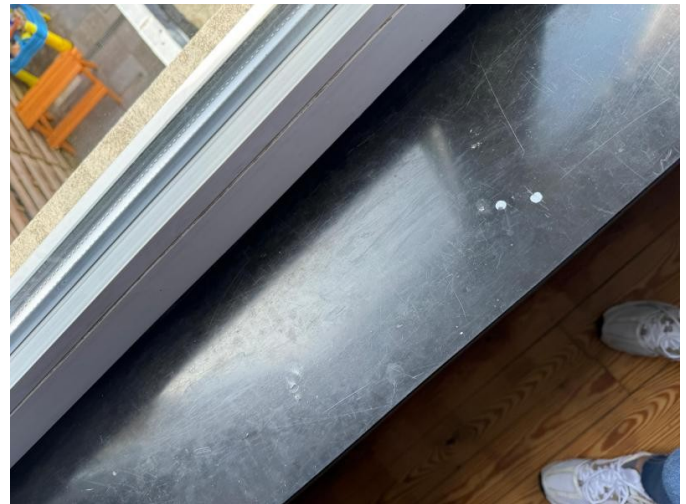
Het asbestmateriaal valt onder de mijlpaal van 2040.

bij vervangen van de ramen is het belang deze te vervangen. aangezien deze dan makkelijker loskomen.

Eindbeoordeling materiaalarisico	Laag materiaalarisico en/of verlaagde kans op vezelvrijgave
----------------------------------	---

Gebondenheid	Categorie 1: hechtgebonden in oorsprong
Asbestsoort (vezeltype)	Alleen chrysotiel
Asbestconcentratie	Laag (< 50%)
Afschermingsgraad van het gehele materiaal	Geheel of deels (ook) vrij aan de binnenlucht
Toestand van het materiaal	Licht beschadigd, licht verweerd. Intact calciumsilicaatmateriaal of categorie III 'gebondenheid'

Beschrijving	Massal vensterbank
Omgeving	Binnen
Primaire drager	Wandopening verticaal (raam, deur, ...)
Asbestmateriaal	Plaat, paneel, tablet - Type Massal
Bindmiddel van asbestmateriaal	Kunststof of -hars
Gebondenheid op basis van bindmiddel	Hecht
Hoeveelheid (gewicht - aantal)	<ul style="list-style-type: none"> • 4,00 kg - 1 stuk
Totaal gewicht	4,00 kg
Eenvoudig bereikbaar	Ja
Bevestigingswijze	<ul style="list-style-type: none"> • Geklemd • Verlijmd, ingegoten, versmeerd
Identificatiemethode	Vaststelling zonder monsternamen
Destructieve handeling voor identificatie	Nee
Opmerking	<p>oppervlakte in een benaderende schatting waar geen rechten aan worden verleend .</p> <p>Vermoedelijk bestaat de trap ook uit massal. De eerste trede alvast, de andere tredes zijn bedekt die niet verwijderd kan worden zonder beschadiging.</p>

Zorgvuldig beheren

- Zorg voor een veilig beheer. Vermijd het beschadigen van het asbestmateriaal. Controleer de toestand jaarlijks op wijzigingen.
- Voer bijkomende staalname(s) uit.

- Eenvoudige handelingen: mag via doe-het-zelf of door werknemer(s) met opleidingsattest eenvoudige handelingen
Door aannemer met opleidingsattest eenvoudige handelingen door lastige verlijming, Mocht deze makkelijk loskomen kan men deze wel zelf dubbel verpakt afvoeren.

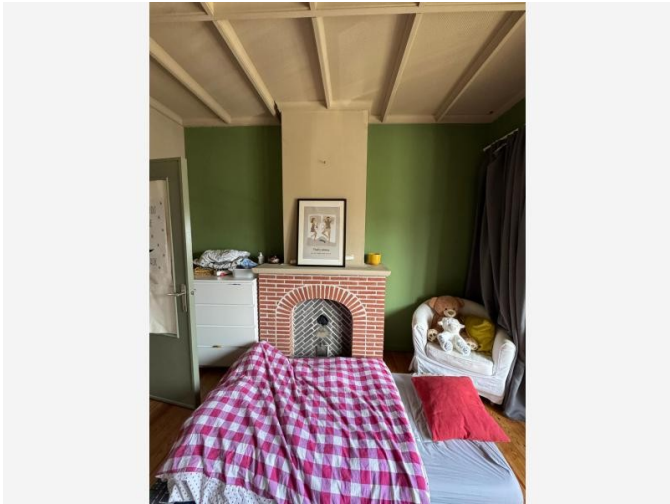
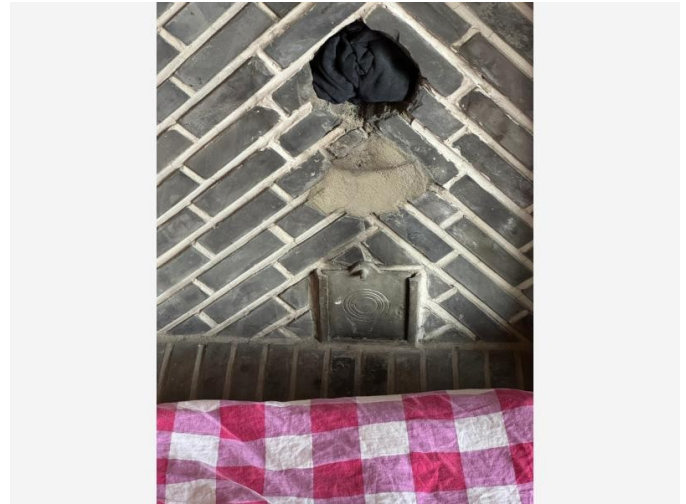
Het asbestmateriaal valt onder de mijlpaal van 2040.

Eindbeoordeling materiaalarisico	Laag materiaalarisico en/of verlaagde kans op vezelvrijgave
Opmerking	<p>Crocidoliet is een aanname bij gebrek aan staalname.</p> <p>Een staalname kan een andere asbestsoort met zich meebrengen en de risico beoordelig beïnvloeden.</p> <p>de staat is relatief goed langs de buitenzijde. mogelijks de binnezijde meer verweerd. maar dat kon niet worden na gekeken.</p>

Gebondenheid	Categorie 1: hechtgebonden in oorsprong
Asbestsoort (vezeltype)	Crocidoliet aanwezig
Asbestconcentratie	Laag (< 50%)
Afschermingsgraad van het gehele materiaal	Geheel of deels (ook) vrij aan de binnenlucht
Toestand van het materiaal	Onbeschadigd, niet verweerd

Beschrijving	Roetluik in asbestcement
Omgeving	Binnen
Primaire drager	HVAC infrastructuur en uitrusting
Asbestmateriaal	Brandwerende afsluiting (prefab geheel) - Luik
Bindmiddel van asbestmateriaal	Cement
Gebondenheid op basis van bindmiddel	Hecht
Hoeveelheid (gewicht - aantal)	<ul style="list-style-type: none">• 2,00 kg - 1 stuk
Totaal gewicht	2,00 kg
Eenvoudig bereikbaar	Ja
Bevestigingswijze	<ul style="list-style-type: none">• Los (al dan niet bedekt)• Verlijmd, ingegoten, versmeerd
Identificatiemethode	Vaststelling zonder monsternamen
Destructieve handeling voor identificatie	Nee
Opmerking	gewicht is een benadering. en is louter symbolisch. er worden geen rechten verleend aan dit gewicht

Zorgvuldig beheren

- Zorg voor een veilig beheer. Vermijd het beschadigen van het asbestmateriaal. Controleer de toestand jaarlijks op wijzigingen.
- Voer bijkomende staalname(s) uit.

- Eenvoudige handelingen: mag via doe-het-zelf of door werknemer(s) met opleidingsattest eenvoudige handelingen
Roetluik zelf is los en kan men eenvoudig dubbel verpakt afvoeren .

De houder van het luik is ingemetst en kan worden verwijderd door overmaats boren.
Veiligheidsuitrusting:

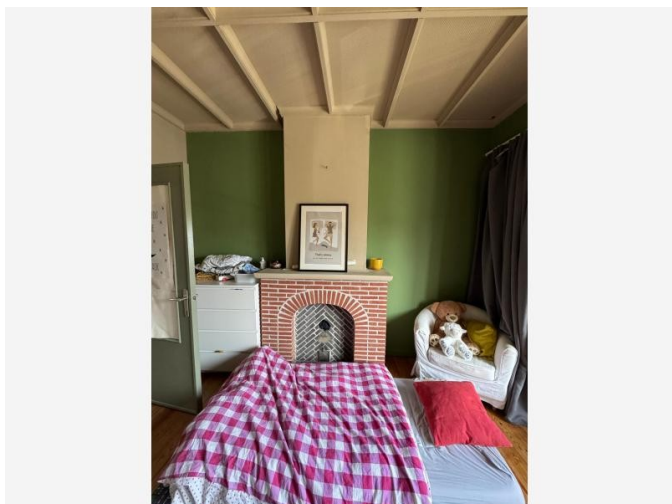
Tijdelijke beperking

Reden: Er is geen volledige risicobeoordeling mogelijk

Uitleg van de asbestdeskundige: De binnenkant van de schouw is niet zichtbaar.

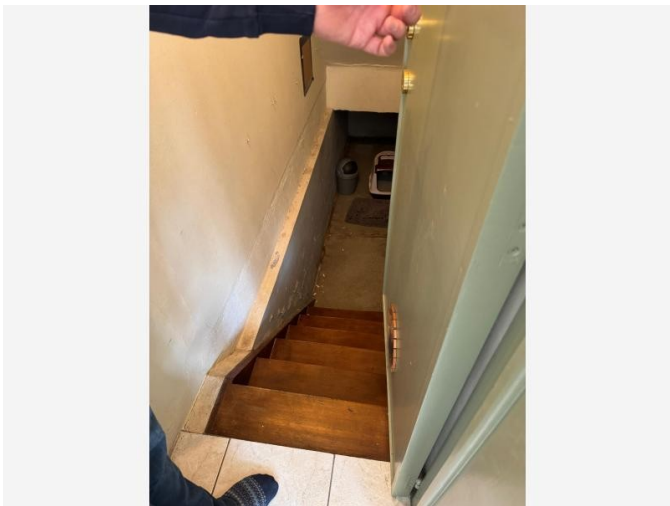
In de kelder konden er geen door of afvoer vastgesteld worden die asbestverdacht waren.

Doch kunnen er onder de woning steeds buizen lopen die asbesthoudend kunnen zijn, wenst u uitsluitel?

Dan is destructief onderzoek nodig.

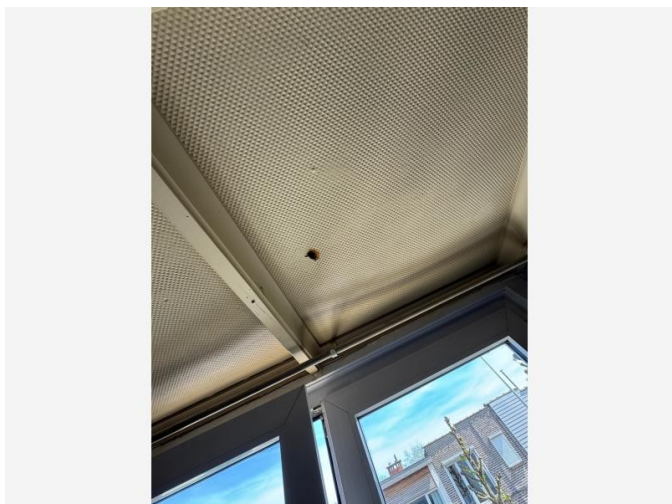
Gipsplaat/ hout/ pvc bevat nooit asbest .

De deskundige kan geen uitspraak doen over onderliggende materialen. Daarvoor is destructief onderzoek nodig.

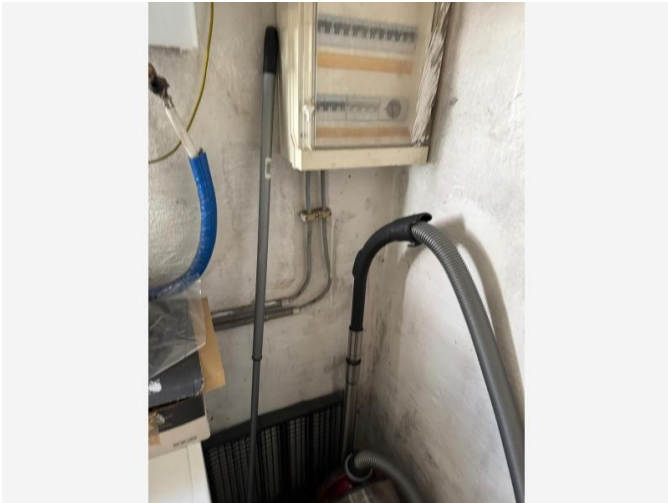
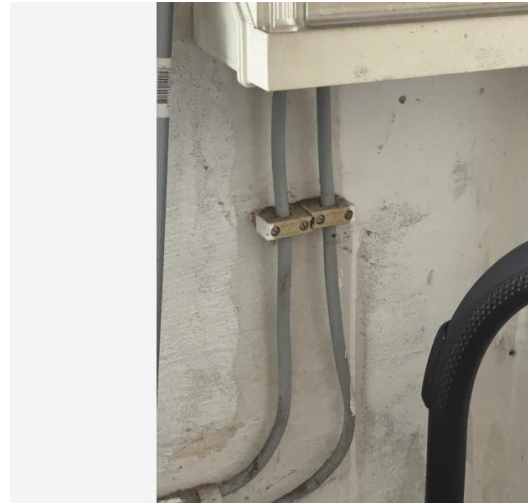
Fiche 10: bepleistering op de muren

Geen asbest

#	Type	Referentie	Resultaat
10.1	Mengmonster	MM1	Geen asbest

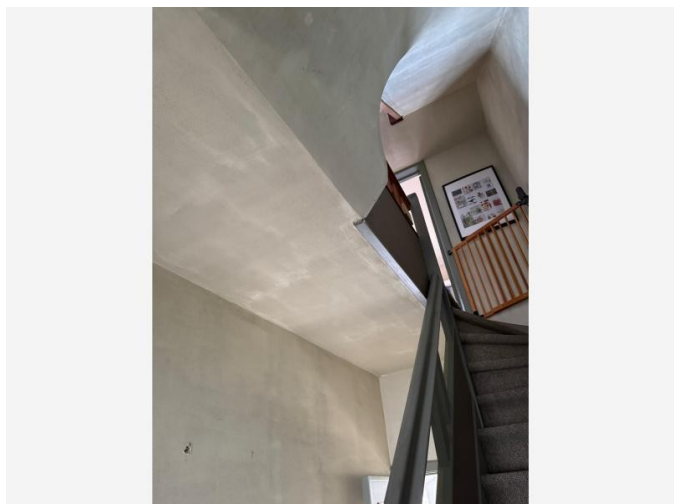
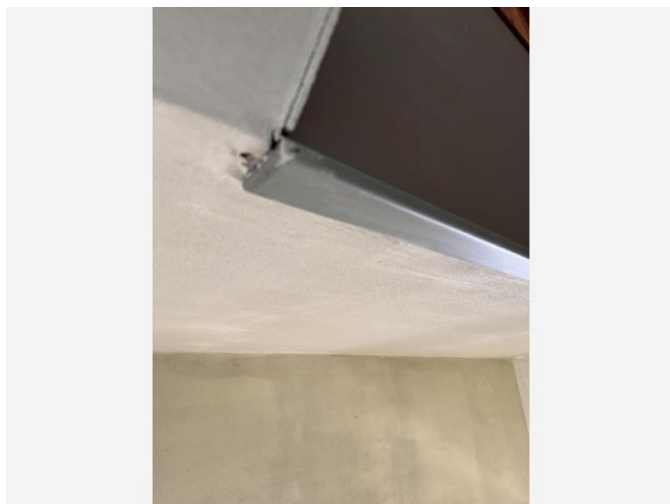
Fiche 11: bepleistering op de plafonds

Geen asbest

#	Type	Referentie	Resultaat
11.1	Mengmonster	MM2	Geen asbest

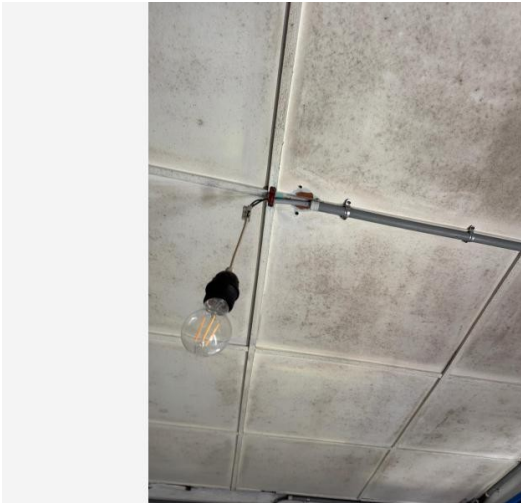
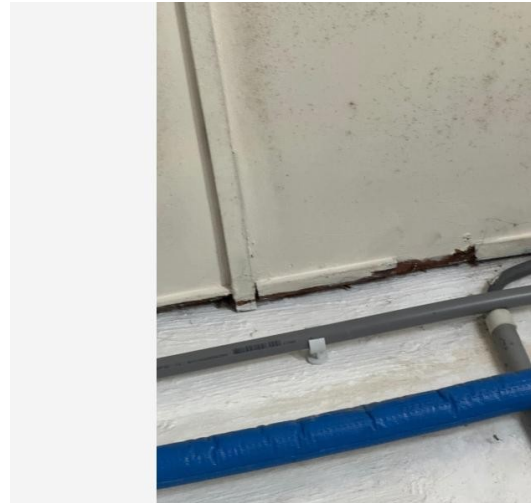
Fiche 12: tegels plafond stook

Geen asbest

#	Type	Referentie	Resultaat
12.1	Puntmonster	MM3	Geen asbest
