# Asbestinventarisatetest

Steenweg 126, 3590 Diepenbeek

Attestnummer : 20240330-000268.000

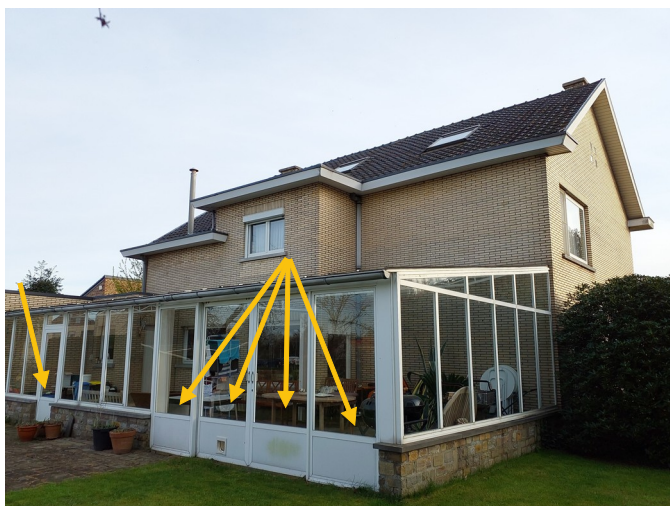
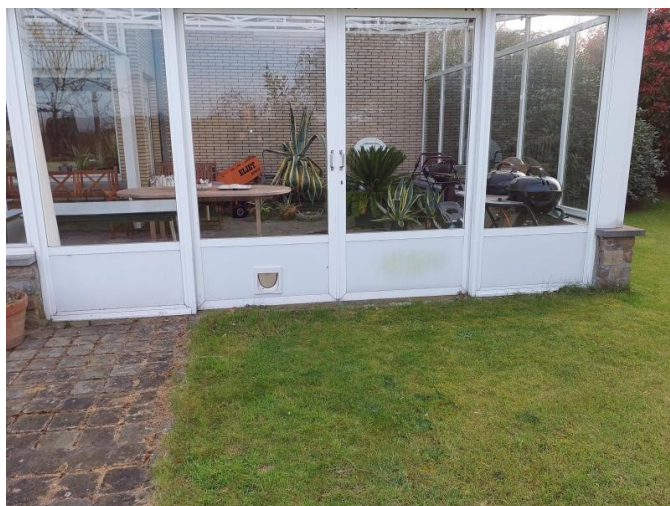
Het asbestmateriaal valt onder de mijlpaal van 2040.

| Eindbeoordeling materiaalrisico | Verhoogd materiaalrisico en/of verhoogde kans op vezelvrijgave |
| Opmerking | Eén van de deurplaten is gebarsten en vertoont een lichte beschadiging. |

| Asbestsoort (vezeltype) | Crocidoliet aanwezig |
| Toestand van het materiaal | Licht beschadigd, licht verweerd. Intact materiaal type Pical – asbestboard of categorie III 'gebondenheid' |

| Beschrijving | Glasalplaat verandadeuren. |

| Opmerking | Het betreft hier de Glasalplaatjes die gebruikt werden bij de constructie van de verandadeuren. |

- Zorg voor een veilig beheer en verwijder dit asbestmateriaal wanneer het bij werken eenvoudig bereikbaar wordt. Controleer de toestand jaarlijks op wijzigingen.

- Eenvoudige handelingen: mag via doe-het-zelf of door werknemer(s) met opleidingsattest eenvoudige handelingen  
Deze platen mogen onder de noemer van de eenvoudige handelingen weggenomen worden. Dat kan vrij eenvoudig, vraag daarvoor advies aan een installateur van ramen en deuren. Draag tijdens de verwijdering minimaal een FFP3 ademhalingsmasker. Verpak de resten dubbel en voer zo af naar het recyclagepark.

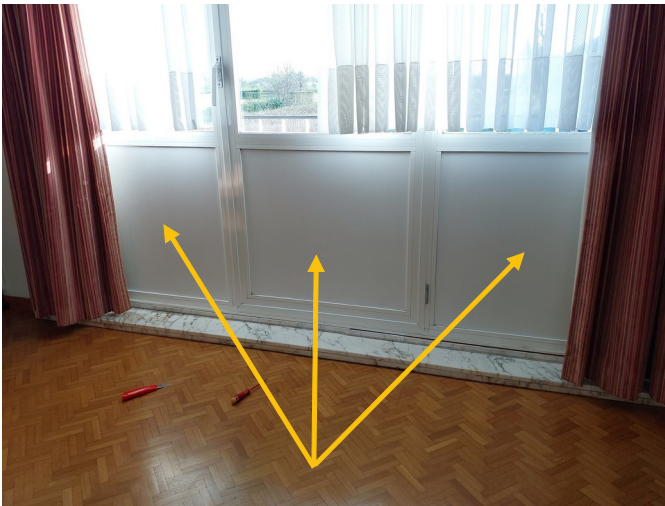
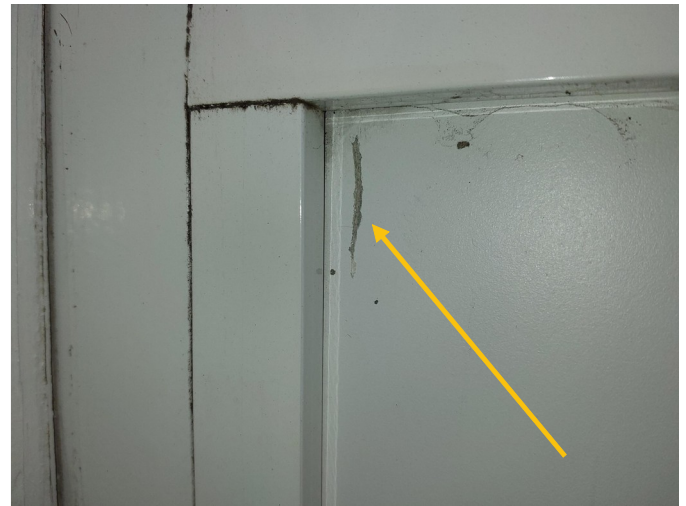
Het asbestmateriaal valt onder de mijlpaal van 2040.

| Eindbeoordeling materiaalsrisico | Laag materiaalsrisico en/of verlaagde kans op vezelvrijgave |
| Opmerking | Het materiaal is in zeer goede, intacte en onbeschadigde staat. |

| Beschrijving | Glasalplaat balkonraam/deur |

| Opmerking | Het betreft hier de Glasal plaatjes die onderaan de balkondeur op de eerste verdieping gebruikt werden. |

- Zorg voor een veilig beheer. Vermijd het beschadigen van het asbestmateriaal. Controleer de toestand jaarlijks op wijzigingen.
- Zorg voor een veilig beheer en verwijder dit asbestmateriaal wanneer het bij werken eenvoudig bereikbaar wordt. Controleer de toestand jaarlijks op wijzigingen.

- Eenvoudige handelingen: mag via doe-het-zelf of door werknemer(s) met opleidingsattest eenvoudige handelingen  
Deze platen kunnen zeer eenvoudig weggenomen worden om daarna verpakt en afgevoerd te worden zoals voorzien door Limburg.net en OVAM. De verwijdering kan geheel gebeuren onder de noemer van de eenvoudige handelingen. Vermijd daarbij elke vorm van beschadiging en draag minimaal een FFP3 ademhalingsmasker.

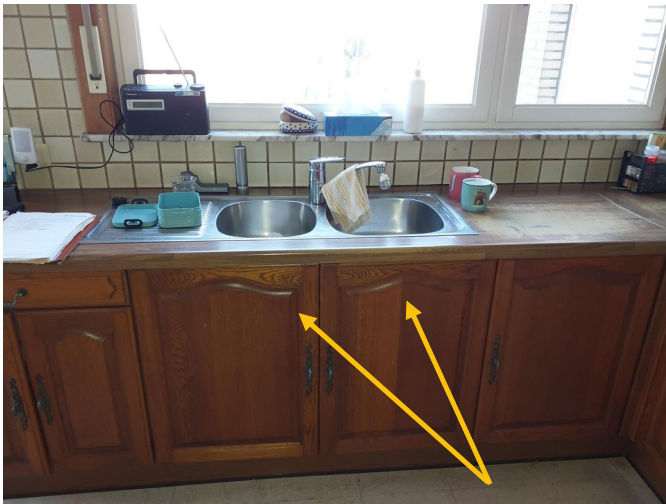
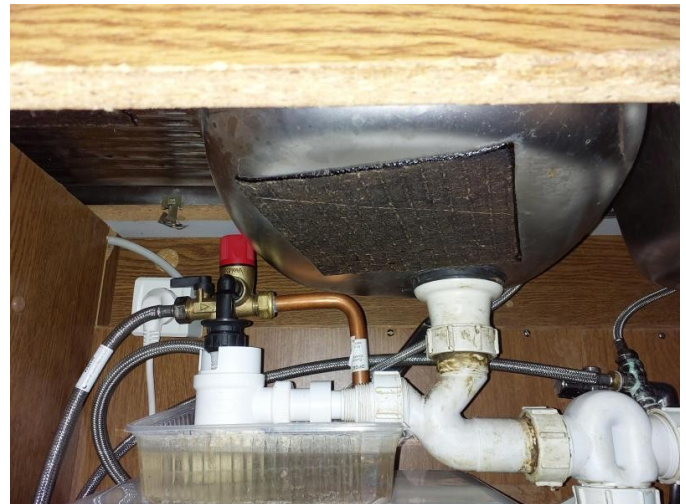
Het asbestmateriaal valt onder de mijlpaal van 2040.

| Eindbeoordeling materiaalarisico | Laag materiaalarisico en/of verlaagde kans op vezelvrijgave |
| Opmerking | Matjes in zeer goede staat, geen sporen van verwerking zichtbaar. |

| Beschrijving | Bitumineus matje spoelbak keuken |

| Opmerking | Het betreft hier de bitumineuze dempingsmatjes die werd aangetroffen onder de spoelbakken in de keuken. |

- Zorg voor een veilig beheer en verwijder dit asbestmateriaal wanneer het bij werken eenvoudig bereikbaar wordt. Controleer de toestand jaarlijks op wijzigingen.

- Eenvoudige handelingen: mag via doe-het-zelf of door werknemer(s) met opleidingsattest eenvoudige handelingen  
Het betreft hier een zeer beperkte toepassing van een hechtgebonden materiaal in goede staat. Wanneer deze toepassing opgewarmd wordt zal ze vrij eenvoudig en zonder risico op vezelvrijgave loskomen. Dubbel verpakt afvoeren. Denk steeds aan een ademhalingsmasker, hoe klein het risico ook is. Minimaal FFP3

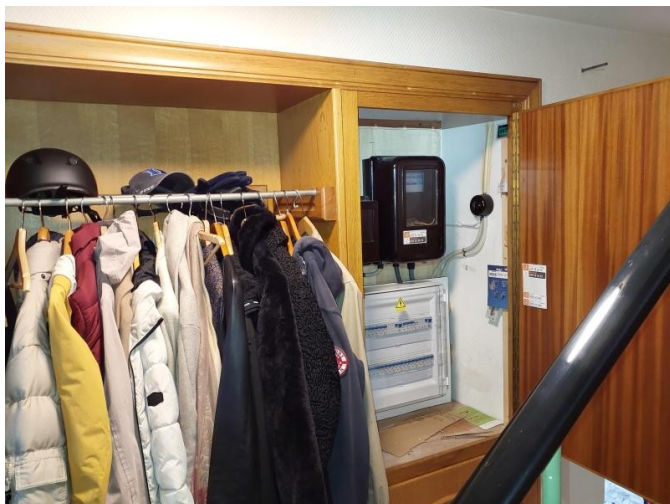
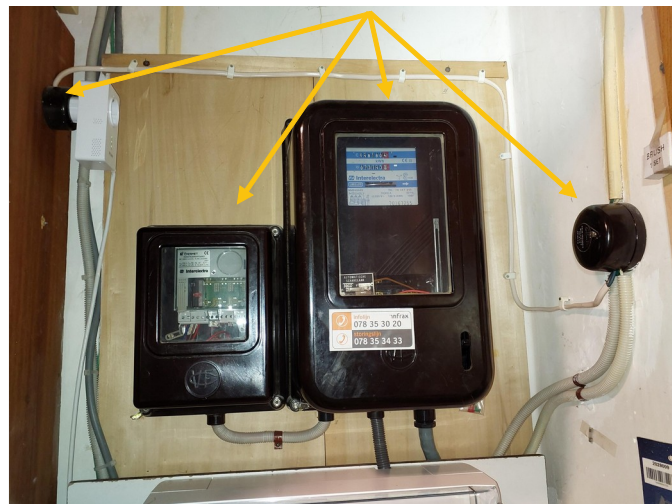
Het asbestmateriaal valt onder de mijlpaal van 2040.

| Eindbeoordeling materiaalarisico | Laag materiaalarisico en/of verlaagde kans op vezelvrijgave |
| Opmerking | Materiaal in originele staat, geen zichtbare beschadigingen of sporen van verwerking. |

| Beschrijving | Bakeliet schakelmateriaal |

| Opmerking | Het betreft hier de verzameling van bakelieten schakelmateriaal. Dit bestaat onder andere uit enkele schakelaars en stopcontacten alsook uit de tellerkast en een aftakdoos. |

- Zorg voor een veilig beheer en verwijder dit asbestmateriaal wanneer het bij werken eenvoudig bereikbaar wordt. Controleer de toestand jaarlijks op wijzigingen.

- Eenvoudige handelingen: mag via doe-het-zelf of door werknemer(s) met opleidingsattest eenvoudige handelingen  
Deze intacte toepassing mag onder de noemer van de eenvoudige handelingen weggenomen, verpakt en afgevoerd worden.

Vermijd daarbij elke vorm van beschadiging en draag minimaal een ffp3 ademhalingsmasker tijdens de verwijdering.

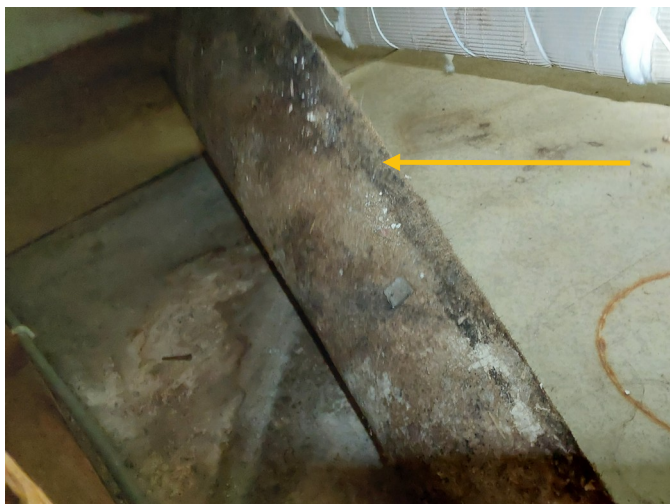
In de holle ruimtes van de dakconstructie op de zolderverdieping werden verschillende soorten vinylvloer aangetroffen. Deze werden visueel onderzocht en geen van deze vloeren vertoonde kenmerken van een asbestverdachte vloer (breekbaar, papier/kartonlaag, ...)

De vloer met zichtbare haren onder heeft een kokos/jute onderlaag, ook dit is geen asbestverdacht materiaal.

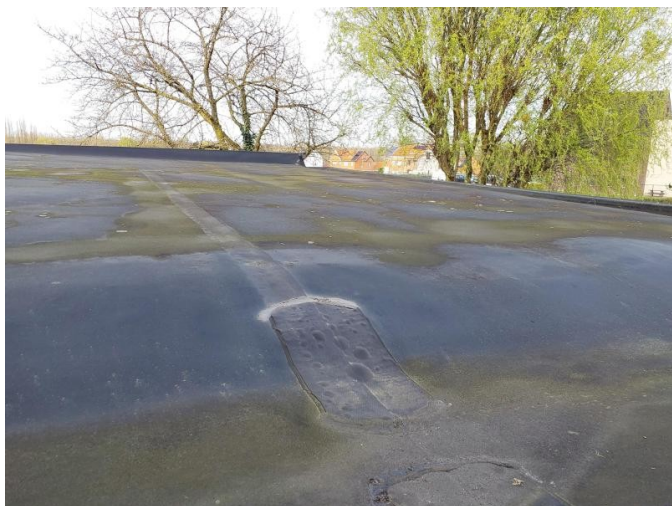
Het plat dak van de garage is voorzien van een laag EPBM rubber, dit materiaal is niet-asbestverdacht. Nergens kon aan de randen vastgesteld worden of er al dan niet oude onderlagen aanwezig zijn. Tijdens een grondige renovatie dient hier voldoende aandacht aan geschonken te worden. Bij de ontdekking van verdachte materialen volstaat het om hiervan een labo-analyse uit te voeren om alzo de aanwezigheid van asbest uit te sluiten.

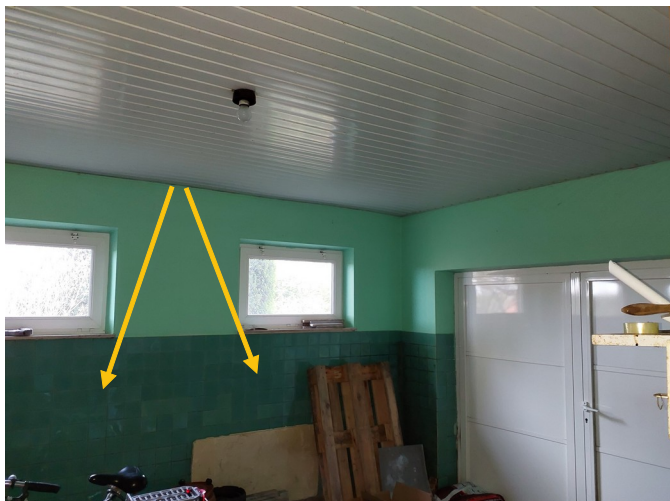
## Fiche 7: Tegellijm badkamer, toilet, bijkeuken, keuken, garage

Heel wat oppervlaktes in de woonst zijn voorzien van tegelwerk. Nergens kon tijdens het plaatsbezoek een beschadiging vastgesteld worden die aangaf dat er asbestverdachte tegellijm gebruikt werd tijdens de montage van de tegels, dat kan echter niet uitgesloten worden. Dit verdient aandacht wanneer bij een grondige renovatie aan ander montagemiddel dan cement wordt aangetroffen achter de tegels.

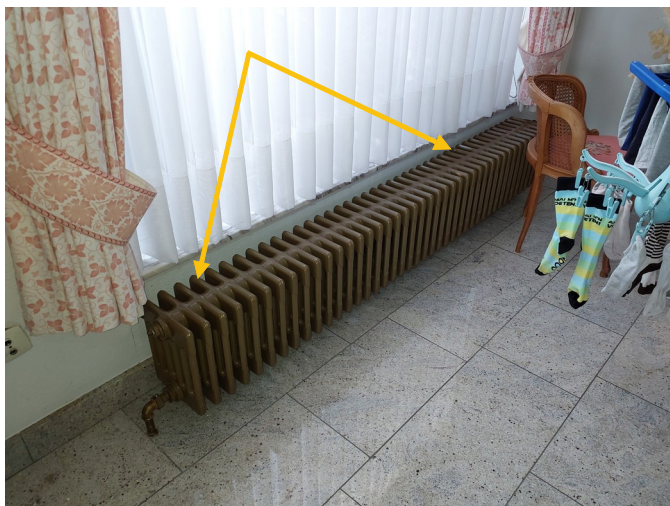
Doorheen de woning treft de ADI heel wat elementradiatoren aan, dit zijn radiatoren die gebouwd werden in functie van warmtevraag en afmetingen. Tussen de individuele elementen werden vaak asbestverdachte dichtingen gebruikt.

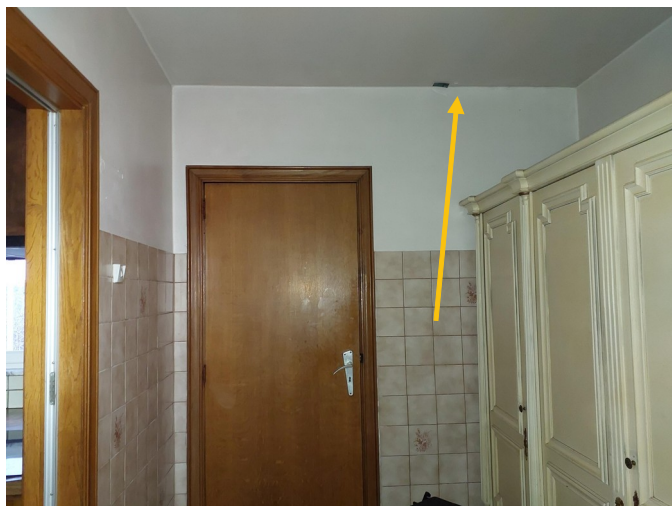
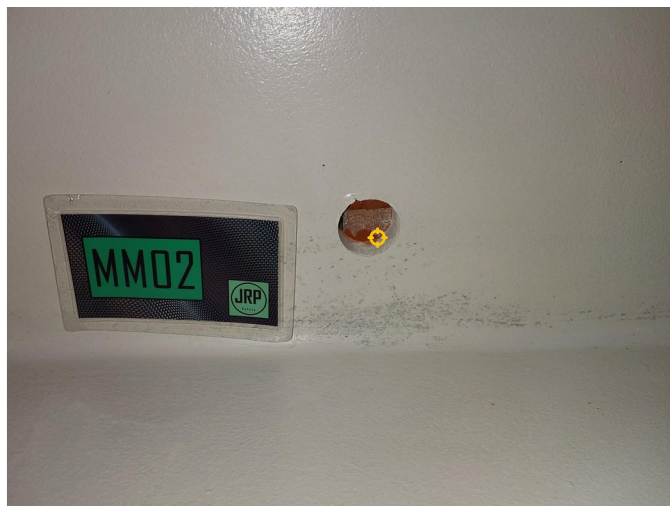
## Fiche 9: Pleisterwerk plafond

Geen asbest

| # | Type | Referentie | Resultaat |
|---|---|---|---|
| 9.1 | Mengmonster | JRP24008-MM02 | Geen asbest |

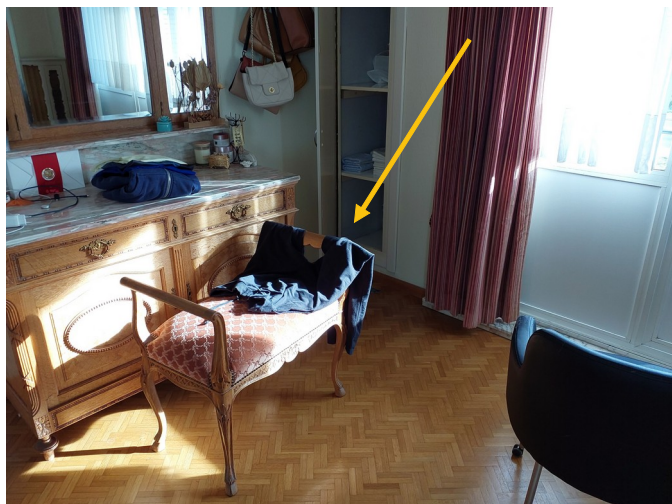
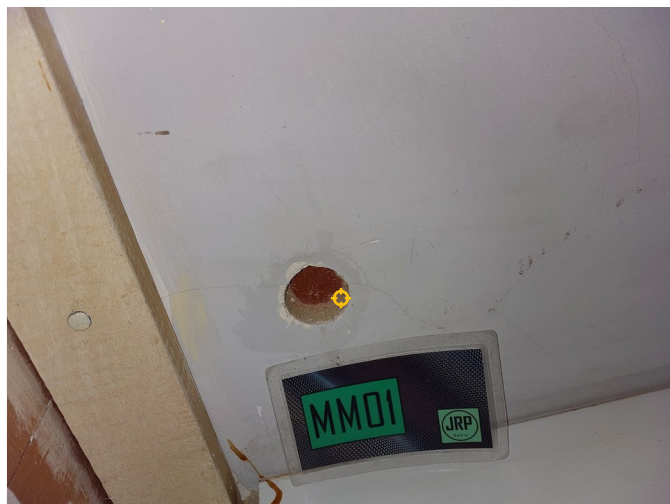
## Fiche 11: Pleisterwerk wanden

Geen asbest
