Asbestinventarisatetest

Waterlozeweg 63, 3680 Maaseik

Attestnummer : 20250613-000357.000

Uitgegeven op : 13.06.2025

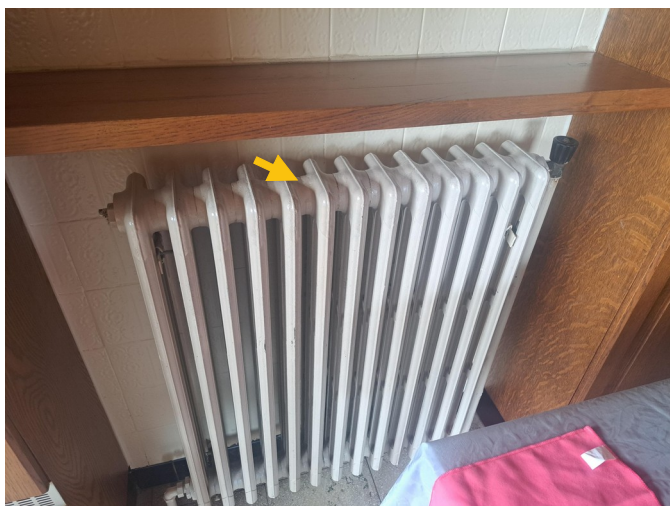
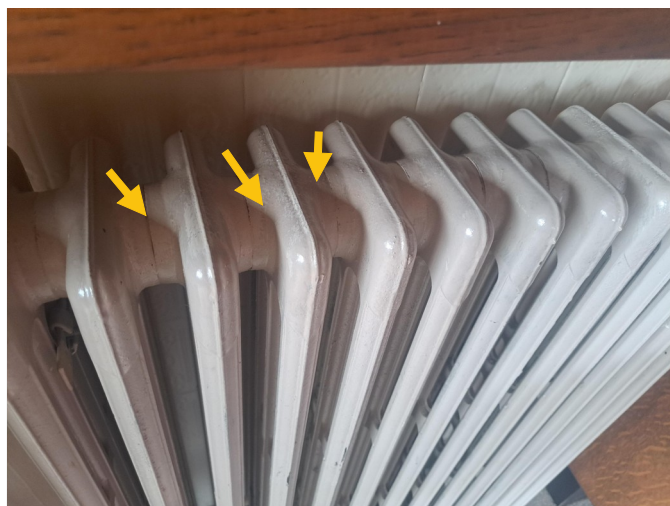
Conclusie

Eindbeoordeling materiaalrisico	Laag materiaalrisico en/of verlaagde kans op vezelvrijgave
---------------------------------	--

Gebondenheid	Categorie 2: niet-hechtgebonden met matrix
Asbestsoort (vezeltype)	Alleen chrysotiel
Asbestconcentratie	Hoog ($\geq 50\%$)
Afschermingsgraad van het gehele materiaal	Enkel randen niet afgeschermd maar geen contact met binnenluchtstromen
Toestand van het materiaal	Licht beschadigd, licht verweerd. Intact calciumsilicaatmateriaal of categorie III 'gebondenheid'

Beschrijving	dichtingen oude radiatoren
Omgeving	Binnen
Primaire drager	Ruimteverwarming
Asbestmateriaal	Pakking, dichting
Bindmiddel van asbestmateriaal	Karton - papier - viltachtig
Gebondenheid op basis van bindmiddel	Niet-hechtgebonden
Hoeveelheid (gewicht - aantal)	• 1,00 kg - 1 stuk
Totaal gewicht	1,00 kg
Eenvoudig bereikbaar	Ja
Bevestigingswijze	• Geklemd
Identificatiemethode	Vaststelling zonder monstername
Destructieve handeling voor identificatie	Nee
Opmerking	tussen de segmenten zitten asbesthoudende pakkingen

Verwijderen

- Zorg voor een veilig beheer. Vermijd het beschadigen van het asbestmateriaal. Controleer de toestand jaarlijks op wijzigingen.
- Voer bijkomende staalname(s) uit.

- Eenvoudige handelingen: mag via doe-het-zelf of door werknemer(s) met opleidingsattest eenvoudige handelingen
pakkingen en dichtingen mogen via deze methode verwijderd worden

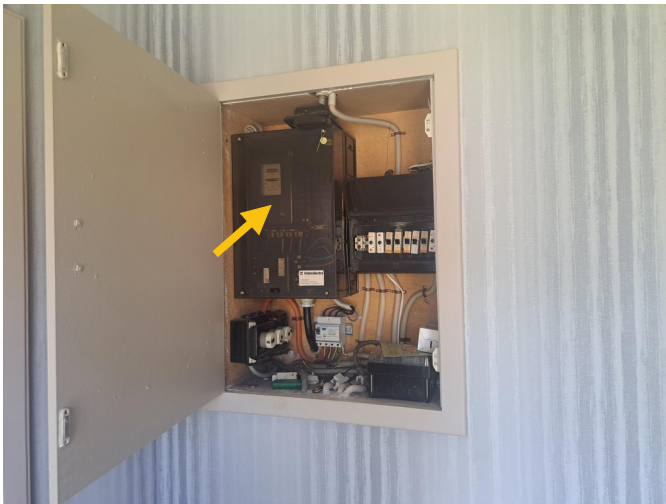
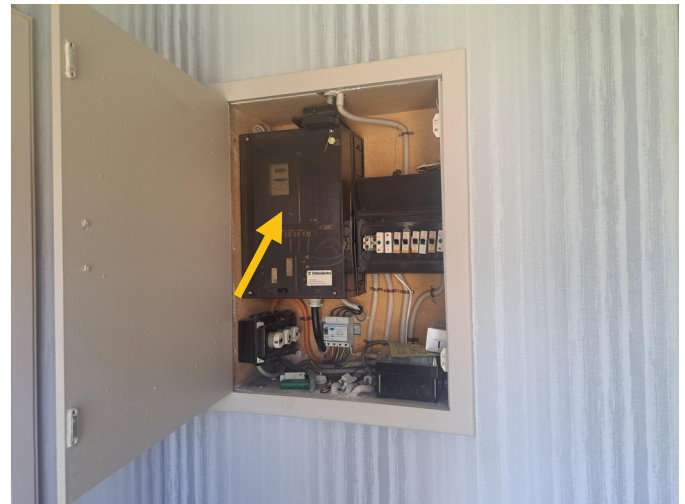
Conclusie

Eindbeoordeling materiaalrisico	Laag materiaalrisico en/of verlaagde kans op vezelvrijgave
---------------------------------	--

Gebondenheid	Categorie 1: hechtgebonden in oorsprong
Asbestsoort (vezeltype)	Crocidoliet aanwezig
Asbestconcentratie	Laag (< 50%)
Afschermingsgraad van het gehele materiaal	Geheel of deels (ook) vrij aan de binnenlucht
Toestand van het materiaal	Onbeschadigd, niet verweerd

Beschrijving	zwarte bakeliet tellerkast in meterkast
Omgeving	Binnen
Primaire drager	Communicatie en elektrische infrastructuur en uitrusting
Asbestmateriaal	Plaat, paneel, tablet - Type Bakeliet
Bindmiddel van asbestmateriaal	Kunststof of -hars
Gebondenheid op basis van bindmiddel	Hecht
Hoeveelheid (oppervlakte - dikte - aantal)	<ul style="list-style-type: none"> • 0,70 m² - 0,50 cm - 1 stuk
Totaal volume	0,004 m ³
Eenvoudig bereikbaar	Ja
Bevestigingswijze	<ul style="list-style-type: none"> • Geschroefd
Identificatiemethode	Vaststelling zonder monsternamen
Destructieve handeling voor identificatie	Nee
Opmerking	<p>Deze oppervlakte werd niet gemeten, maar geschat op basis van een benadering van de aanwezige tellerkast. Deze schatting mag niet worden gebruikt als maatstaf voor heffingen. Als deskundigen hebben wij vastgesteld dat het materiaal daadwerkelijk bakeliet betreft en geen harde pvc. Bakeliet wordt door ons beschouwd als een asbestverdachte toepassing, aangezien het in veel gevallen asbesthoudend is. We hebben geen staalname uitgevoerd om de functionaliteit van de tellerkast niet in gevaar te brengen. Daarnaast is staalname verboden, aangezien de tellerkast eigendom is van de nutsvoorzieningsmaatschappij.</p>

Zorgvuldig beheren

- Zorg voor een veilig beheer. Vermijd het beschadigen van het asbestmateriaal. Controleer de toestand jaarlijks op wijzigingen.
- Voer bijkomende staalname(s) uit.

- Eenvoudige handelingen: mag via doe-het-zelf of door werknemer(s) met opleidingsattest eenvoudige handelingen
Deze toepassing mag volgens de huidige wetgeving worden verwijderd via eenvoudige handelingen. Aangezien deze toepassing echter eigendom is van de nutsvoorzieningsmaatschappij, mag deze uitsluitend worden verwijderd door hen of door een door hen aangestelde onderaannemer die beschikt over de nodige attesten en opleidingen. Daarom wordt hier verwezen naar de methode van een erkende verwijderaar, maar in feite dient dit via de nutsvoorzieningsmaatschappij te verlopen.

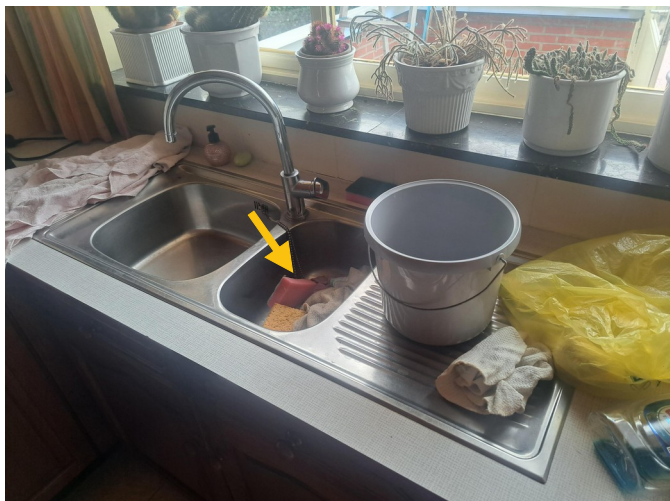
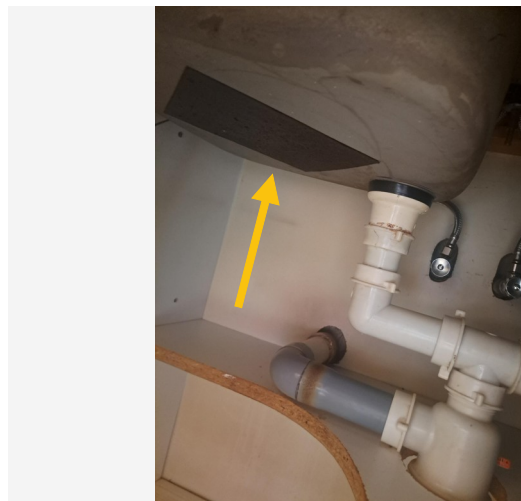
Fiche 3: zwarte antidreunplaatje onder lavabo keuken

Eindbeoordeling materiaalrisico	Zeer laag materiaalrisico en/of zeer lage kans op vezelvrijgave
---------------------------------	---

Gebondenheid	Categorie 1: hechtgebonden in oorsprong
Asbestsoort (vezeltype)	Alleen chrysotiel
Asbestconcentratie	Laag (< 50%)
Afschermingsgraad van het gehele materiaal	Geheel of deels (ook) vrij aan de binnenlucht
Toestand van het materiaal	Onbeschadigd, niet verweerd

Beschrijving	zwarte antidreunplaatje onder lavabo keuken
Omgeving	Binnen
Primaire drager	Sanitaire infrastructuur en uitrusting (toe- en afvoer)
Asbestmateriaal	Pakking, dichting
Bindmiddel van asbestmateriaal	Bitumen (roofing, teer, asfalt)
Gebondenheid op basis van bindmiddel	Hecht
Hoeveelheid (gewicht - aantal)	<ul style="list-style-type: none">• 0,10 kg - 1 stuk
Totaal gewicht	0,10 kg
Eenvoudig bereikbaar	Ja
Bevestigingswijze	<ul style="list-style-type: none">• Verlijmd, ingegoten, versmeerd
Identificatiemethode	Vaststelling zonder monsternamen
Destructieve handeling voor identificatie	Nee

Zorgvuldig beheren

- Zorg voor een veilig beheer. Vermijd het beschadigen van het asbestmateriaal. Controleer de toestand jaarlijks op wijzigingen.
- Voer bijkomende staalname(s) uit.

- Eenvoudige handelingen: mag via doe-het-zelf of door werknemer(s) met opleidingsattest eenvoudige handelingen omdat het hechtgebonden is en in vaste toestand verkeerd

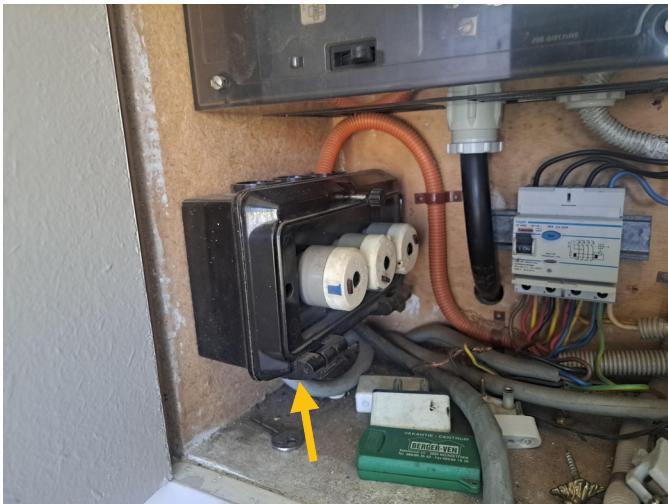
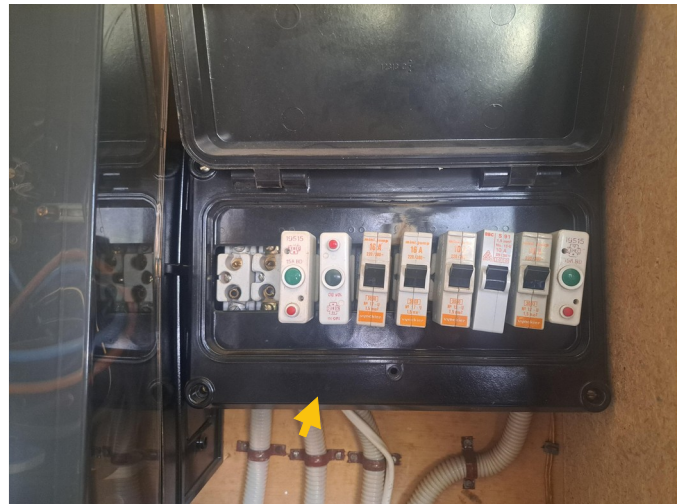
Eindbeoordeling materiaalrisico	Laag materiaalrisico en/of verlaagde kans op vezelvrijgave
---------------------------------	--

Gebondenheid	Categorie 1: hechtgebonden in oorsprong
Asbestsoort (vezeltype)	Crocidoliet aanwezig
Asbestconcentratie	Laag (< 50%)
Afschermingsgraad van het gehele materiaal	Geheel of deels (ook) vrij aan de binnenlucht
Toestand van het materiaal	Onbeschadigd, niet verweerd

Beschrijving	2 x bakeliet zekeringskast
Omgeving	Binnen
Primaire drager	Communicatie en elektrische infrastructuur en uitrusting
Asbestmateriaal	Plaat, paneel, tablet - Type Bakeliet
Bindmiddel van asbestmateriaal	Kunststof of -hars
Gebondenheid op basis van bindmiddel	Hecht
Hoeveelheid (oppervlakte - dikte - aantal)	• 0,20 m ² - 5,00 cm - 2 stuks
Totaal volume	0,02 m ³
Eenvoudig bereikbaar	Ja
Bevestigingswijze	• Geschroefd
Identificatiemethode	Vaststelling zonder monsternamen
Destructieve handeling voor identificatie	Nee

Zorgvuldig beheren

- Zorg voor een veilig beheer. Vermijd het beschadigen van het asbestmateriaal. Controleer de toestand jaarlijks op wijzigingen.

- Eenvoudige handelingen: mag via doe-het-zelf of door werknemer(s) met opleidingsattest eenvoudige handelingen omdat het hechtgebonden is en in vaste toestand verkeerd

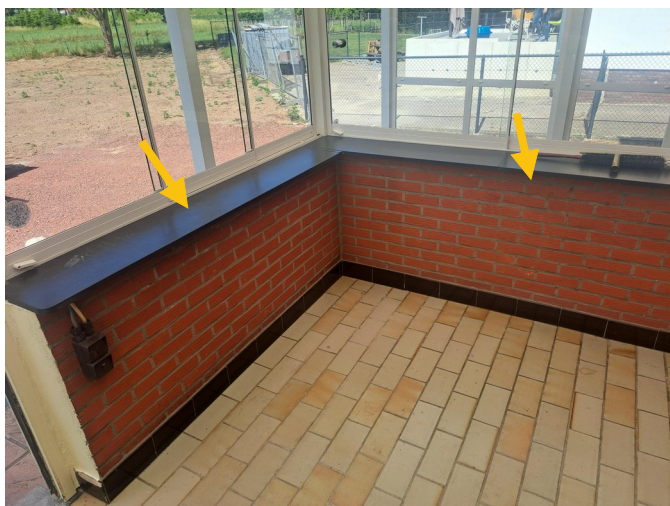
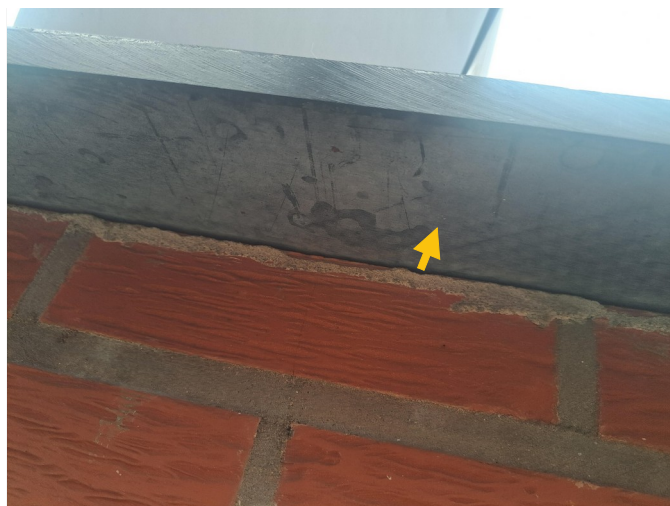
Eindbeoordeling materiaalrisico	Zeer laag materiaalrisico en/of zeer lage kans op vezelvrijgave
---------------------------------	---

Gebondenheid	Categorie 1: hechtgebonden in oorsprong
Asbestsoort (vezeltype)	Alleen chrysotiel
Asbestconcentratie	Laag (< 50%)
Afschermingsgraad van het gehele materiaal	Geheel of deels (ook) vrij aan de binnenlucht
Toestand van het materiaal	Onbeschadigd, niet verweerd

Beschrijving	raamtabletten veranda in massal
Omgeving	Binnen
Primaire drager	Wandopening verticaal (raam, deur, ...)
Asbestmateriaal	Plaat, paneel, tablet - Type Massal
Bindmiddel van asbestmateriaal	Cement
Gebondenheid op basis van bindmiddel	Hecht
Hoeveelheid (oppervlakte - dikte - aantal)	• 0,40 m ² - 4,00 cm - 1 stuk
Totaal volume	0,016 m ³
Eenvoudig bereikbaar	Ja
Bevestigingswijze	<ul style="list-style-type: none">• Geklemd• Verlijmd, ingegoten, versmeerd
Identificatiemethode	Vaststelling zonder monsternamen
Destructieve handeling voor identificatie	Nee
Opmerking	te herkennen aan de wafelstructuur aan de onderzijde

Zorgvuldig beheren

- Zorg voor een veilig beheer. Vermijd het beschadigen van het asbestmateriaal. Controleer de toestand jaarlijks op wijzigingen.
- Voer bijkomende staalname(s) uit.

- Eenvoudige handelingen: mag via doe-het-zelf of door werknemer(s) met opleidingsattest eenvoudige handelingen omdat het hechtgebonden is en in vaste toestand verkeerd

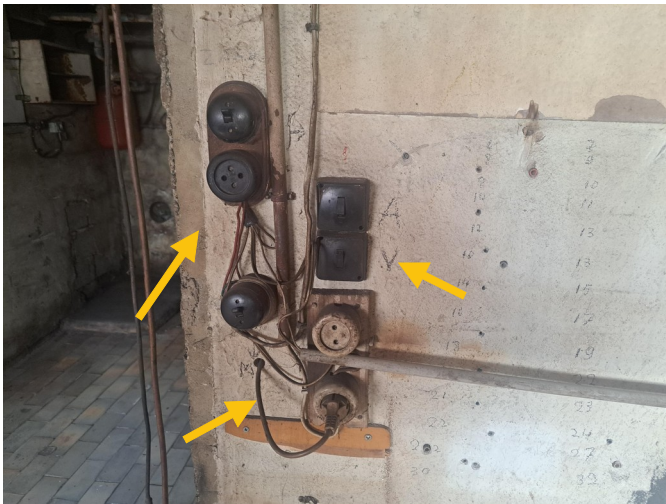
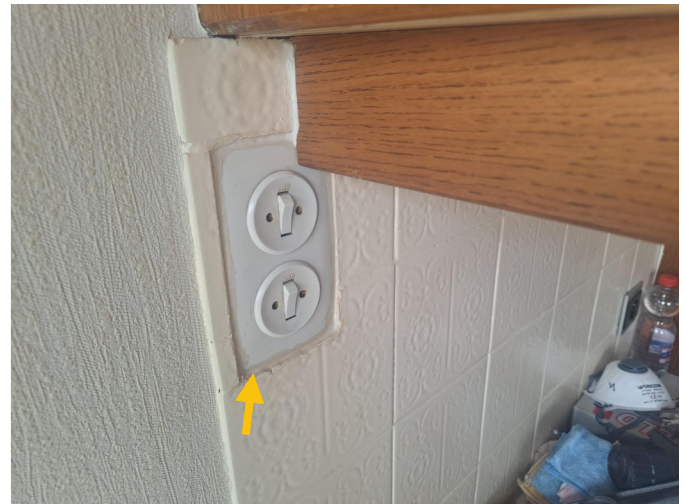
Eindbeoordeling materiaalrisico	Laag materiaalrisico en/of verlaagde kans op vezelvrijgave
---------------------------------	--

Gebondenheid	Categorie 1: hechtgebonden in oorsprong
Asbestsoort (vezeltype)	Crocidoliet aanwezig
Asbestconcentratie	Laag (< 50%)
Afschermingsgraad van het gehele materiaal	Geheel of deels (ook) vrij aan de binnenlucht
Toestand van het materiaal	Onbeschadigd, niet verweerd

Beschrijving	bakeliet schakelaars
Omgeving	Binnen
Primaire drager	Communicatie en elektrische infrastructuur en uitrusting
Asbestmateriaal	Plaat, paneel, tablet - Type Bakeliet
Bindmiddel van asbestmateriaal	Kunststof of -hars
Gebondenheid op basis van bindmiddel	Hecht
Hoeveelheid (oppervlakte - dikte - aantal)	• 0,40 m ² - 2,00 cm - 1 stuk
Totaal volume	0,008 m ³
Eenvoudig bereikbaar	Ja
Bevestigingswijze	• Geschroefd
Identificatiemethode	Vaststelling zonder monsternamen
Destructieve handeling voor identificatie	Nee

Zorgvuldig beheren

- Zorg voor een veilig beheer. Vermijd het beschadigen van het asbestmateriaal. Controleer de toestand jaarlijks op wijzigingen.

- Eenvoudige handelingen: mag via doe-het-zelf of door werknemer(s) met opleidingsattest eenvoudige handelingen omdat het hechtgebonden is en in vaste toestand verkeerd

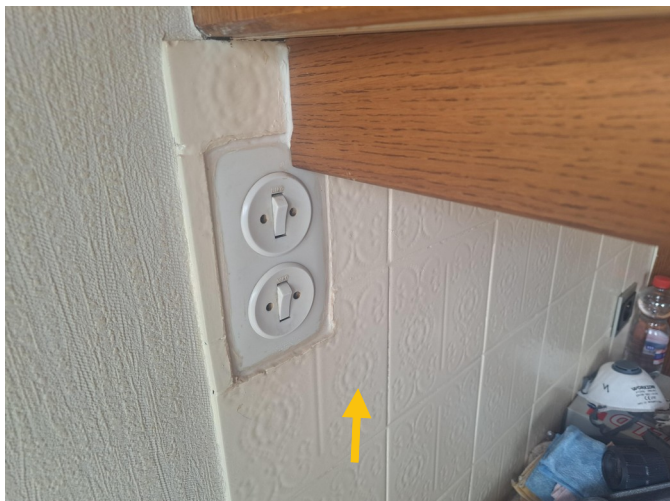
Fiche 7: eventuele tegellijm achter wandtegels badkamer en wc en keuken

het zou kunnen dat er achter de wandtegels asbesthoudende tegellijm zit

dit echter niet visueel vast te stellen tijdens de inspectie

staalname was niet mogelijk

als later bij verwijdering blijkt dat ze niet in de mortel geplaatst zijn maar in tegellijm adviseren we om eerst een staalname te laten afnemen

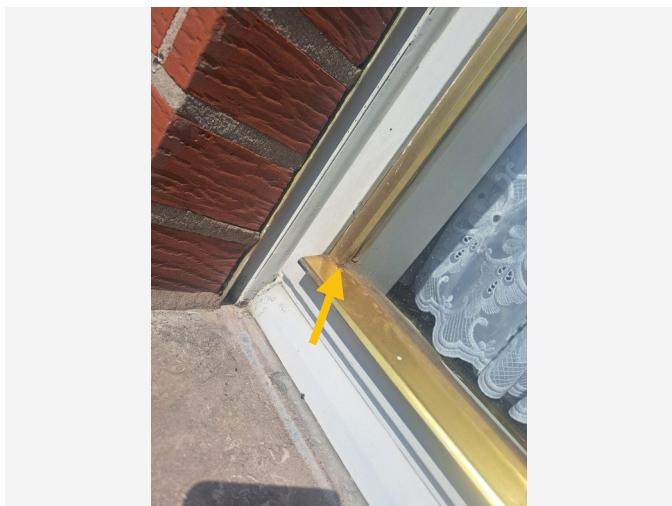
de kit is elastisch en indrukbaar wat aangeeft dat er weekmakers inzitten en geen asbestvezels anders was deze keihard geweest

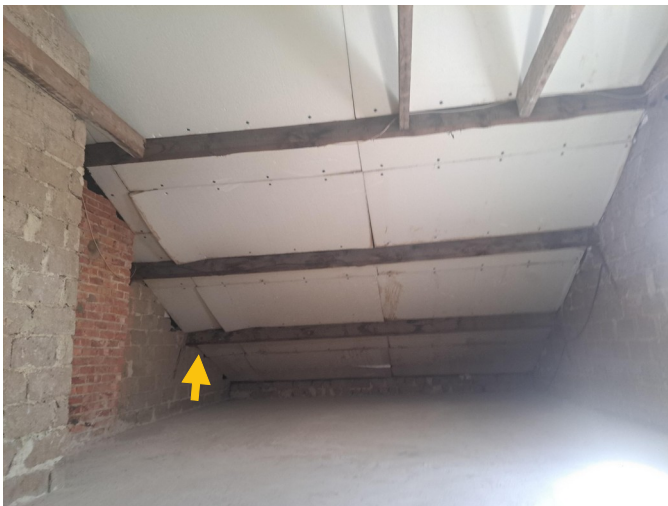
Tijdens het onderzoek en de controle van het onderdak hebben we vastgesteld dat het uit een niet-asbestverdacht doek/zeil bestaat.

achter de isolatie zit een zwarte doek

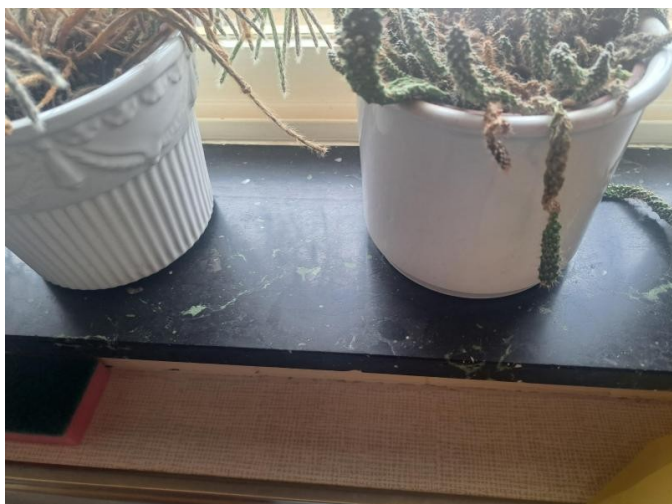
Fiche 10: raamtabletten en deurdorpels binnen in de woning in natuursteen

de raamtabletten en de deurdorpels binnenzijn hier niet van asbestverdacht imitatiemarmer of massal maar van natuursteen

dit te zien aan de blinkende structuur op het breukvlak

deze van de veranda zijn wel asbestverdacht

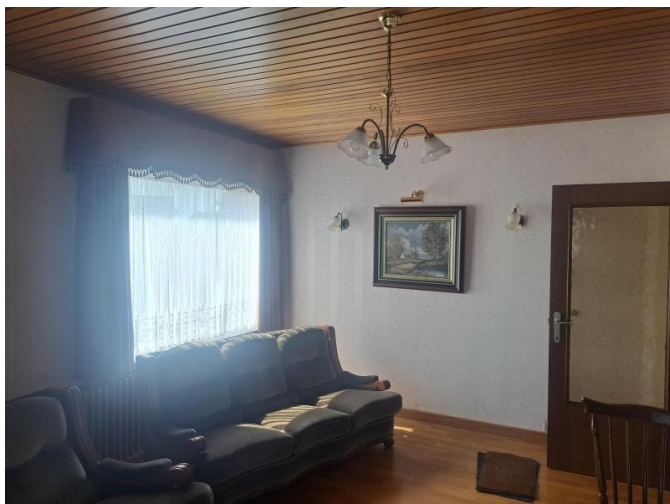
de plafonds zijn niet asbestverdacht

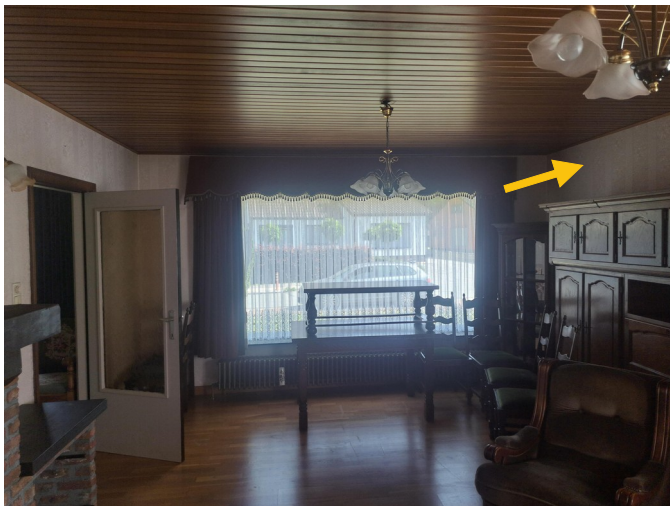
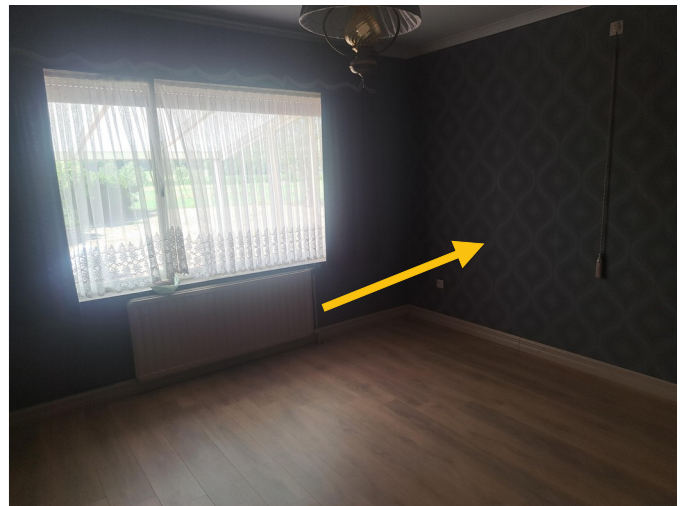
Fiche 12: pleister wanden

Geen asbest

#	Type	Referentie	Resultaat
12.1	Mengmonster	b621	Geen asbest

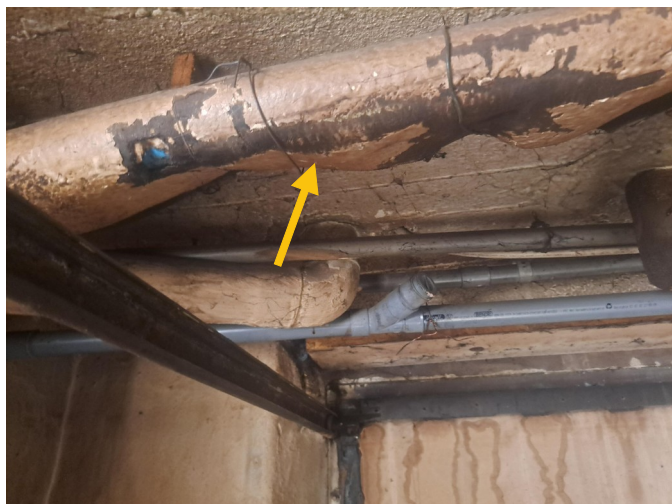
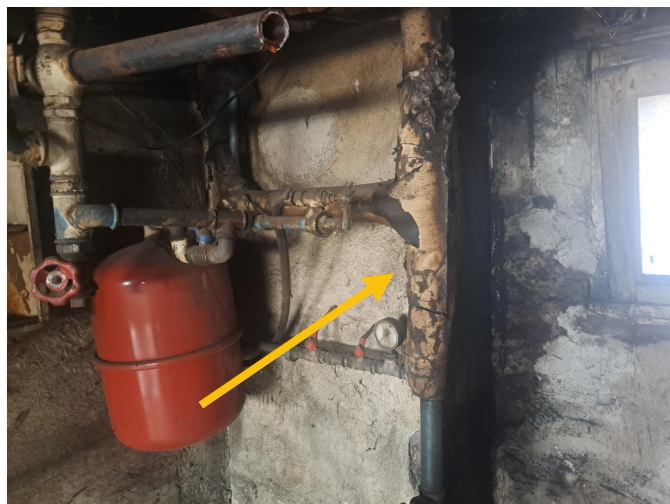
Fiche 13: Roofing rondom leidingen kelder

Geen asbest

#	Type	Referentie	Resultaat
13.1	Mengmonster	b622	Geen asbest

Beschrijving	Roofing rondom leidingen kelder
Omgeving	Buiten
Primaire drager	Plat dak
Bindmiddel van materiaal	Bitumen (roofing, teer, asfalt)
Gebondenheid op basis van bindmiddel	Hecht
Hoeveelheid (oppervlakte - aantal)	• 6,00 m ² - 1 stuk
Totale oppervlakte	6,00 m ²
Identificatiemethode	Vaststelling met monstername
Destructieve handeling voor identificatie	Nee
Opmerking	Deze oppervlakte, volumes en gewichten zijn niet gemeten, maar geschat op basis van een benadering van de aanwezige roofing (de opgegeven hoeveelheden mogen niet gebruikt worden als maatstaf voor heffingen). Om gevolgschade en lekkages te voorkomen en niet destructief te werk te gaan, is alleen de toplaag bemonsterd. We kunnen geen uitspraak doen over de onderliggende lagen. Bij renovatie of sloop dient er een destructief onderzoek uitgevoerd te worden van de roofing.
