Asbestinventarisatattest

Sparrenhofstraat 31, 9100 Sint-Niklaas

Attestnummer : 20250401-000547.000

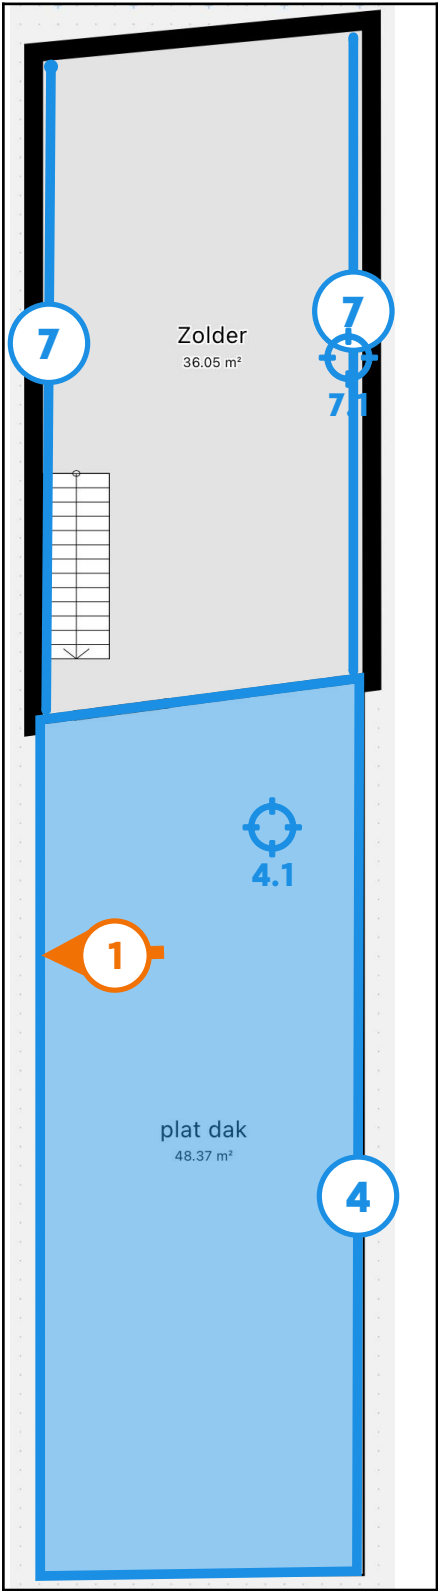
Plan 1.4: 2e verdieping

1. Schouw in asbestcement	Asbestmateriaal	Verwijderen
4. Roofing plat dak	Geen asbest	-
4.1 Code: Roofing	Puntmonster	-
7. Pleisterwerk muren	Geen asbest	-
7.1 Code: PW	Mengmonster	-

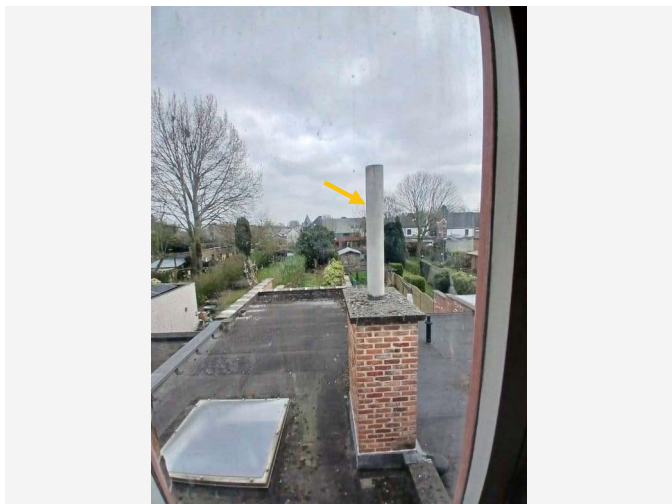
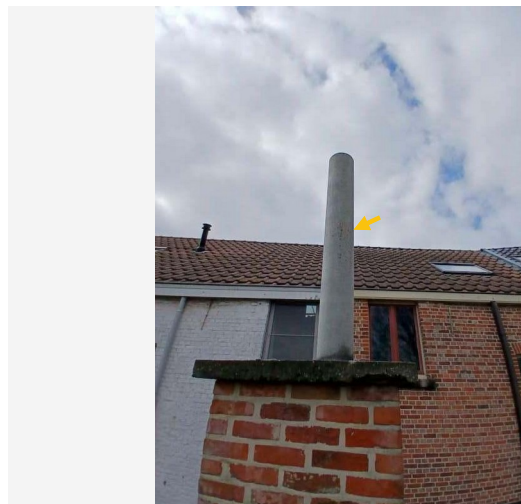
Het asbestmateriaal valt onder de mijlpaal van 2034.

Het beschadigen en/of verwerken van het materiaal kan leiden tot het vrijgeven van vezels in de lucht. Ook de loutere blootstelling aan de rookgassen kan ervoor zorgen dat vezels in de lucht verspreid worden.

Eindbeoordeling materiaalrisico	Laag materiaalrisico en/of verlaagde kans op vezelvrijgave
---------------------------------	--

Gebondenheid	Categorie 1: hechtgebonden in oorsprong
Asbestsoort (vezeltype)	Crocidoliet aanwezig
Asbestconcentratie	Laag (< 50%)
Afschermingsgraad van het gehele materiaal	Geheel of deels (ook) vrij aan binnenluchtstromen
Toestand van het materiaal	Onbeschadigd, niet verweerd

Beschrijving	Schouw in asbestcement
Omgeving	Buiten
Primaire drager	Schacht-koker (technisch)
Asbestmateriaal	Rookgaskanaal
Bindmiddel van asbestmateriaal	Cement
Gebondenheid op basis van bindmiddel	Hecht
Hoeveelheid (lengte - omtrek - dikte - aantal)	<ul style="list-style-type: none">• 2,50 m - 50,00 cm - 1,00 cm - 1 stuk
Totaal volume	0,013 m ³
Eenvoudig bereikbaar	Ja
Bevestigingswijze	<ul style="list-style-type: none">• Verlijmd, ingegoten, versmeerd
Identificatiemethode	Vaststelling zonder monsternamen
Destructieve handeling voor identificatie	Nee

- Zorg voor een veilig beheer. Vermijd het beschadigen van het asbestmateriaal. Controleer de toestand jaarlijks op wijzigingen.
- Verwijder dit asbestmateriaal zo snel mogelijk. Volg de toestand goed op.
- Voer bijkomende staalname(s) uit.

- Eenvoudige handelingen: mag via doe-het-zelf of door werknemer(s) met opleidingsattest eenvoudige handelingen
Best te verwijderen door een aannemer met opleidingsattest "eenvoudige handelingen". Wil je dit asbestmateriaal als doe-het-zelf verwijderen (dit mag enkel indien het materiaal kan worden weggenomen zonder het te breken)? Hou dan rekening met volgende stappen:
 1. Trek beschermende kledij aan: een aansluitend stofmasker (beschermingsklasse FFP3), een klasse 5/6 wegwerpoverall, wegwerphandschoenen en afspoelbare schoenen.
 2. Vermijd stof door het materiaal eerst te bevochtigen of te fixeren.

Zelf verwijderen van deze toepassing is enkel aangewezen indien het over een beperkte hoeveelheid gaat die gemakkelijk bereikt kan worden.

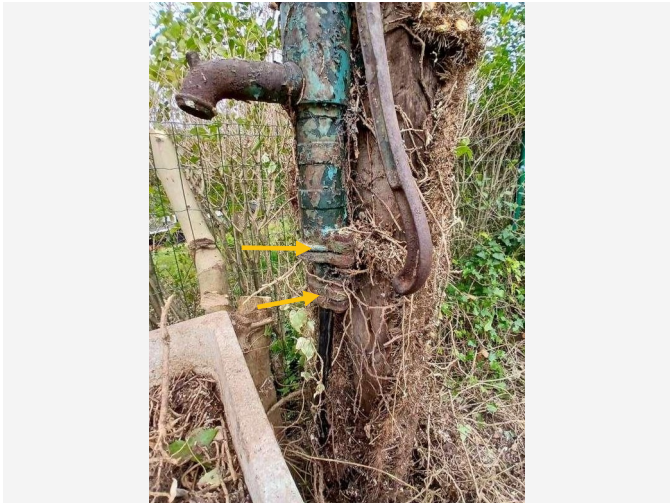
Vrije foto

De dichtingen in de waterpomp kunnen asbesthoudend zijn.

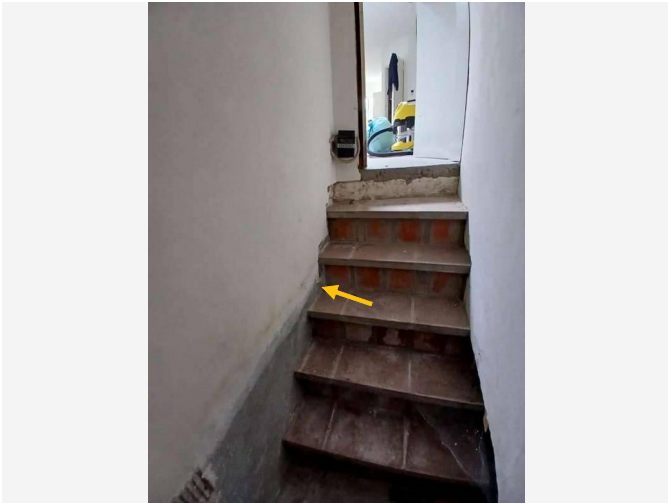
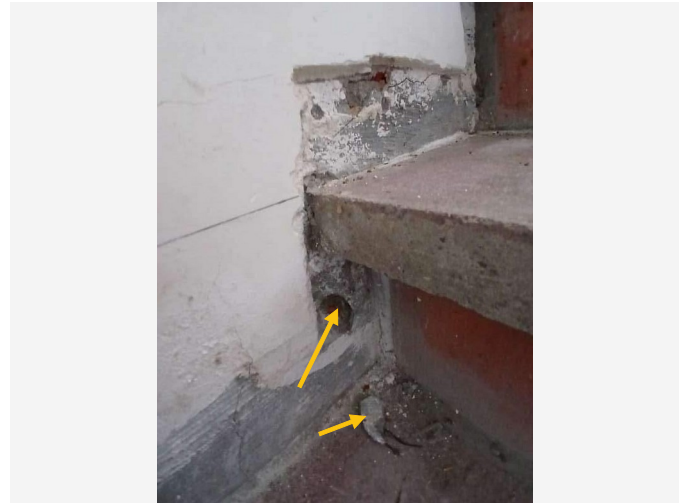
Fiche 3: Cementering kelder

Geen asbest

#	Type	Referentie	Resultaat
3.1	Mengmonster	Cement	Geen asbest

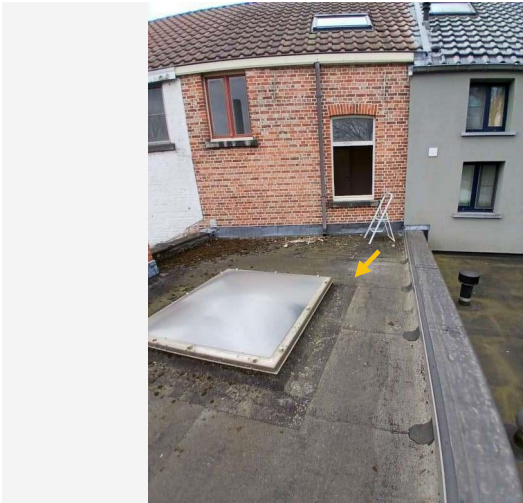
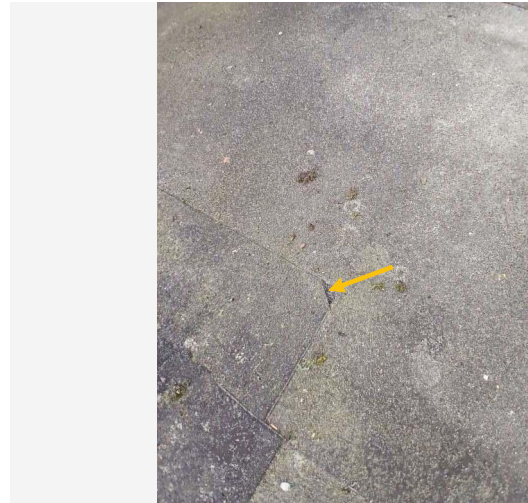
Fiche 4: Roofing plat dak

Geen asbest

#	Type	Referentie	Resultaat
4.1	Puntmonster	Roofing	Geen asbest

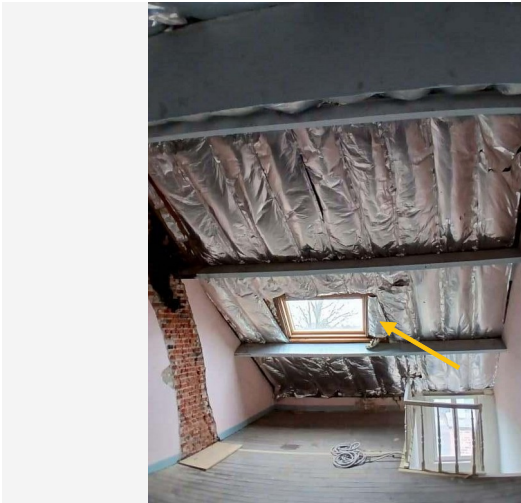
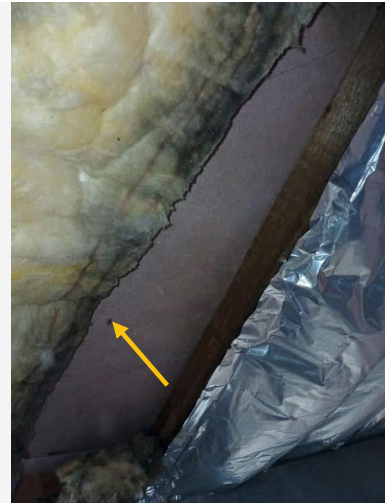
Fiche 5: Onderdak - type Menuiserie

Geen asbest

#	Type	Referentie	Resultaat
5.1	Puntmonster	Onderdak	Geen asbest

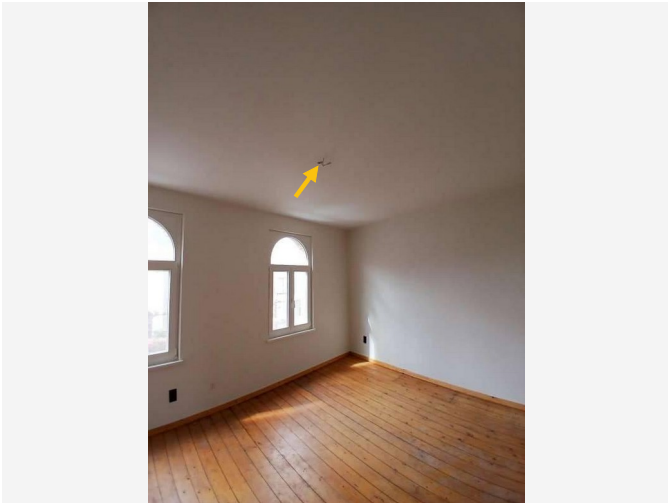
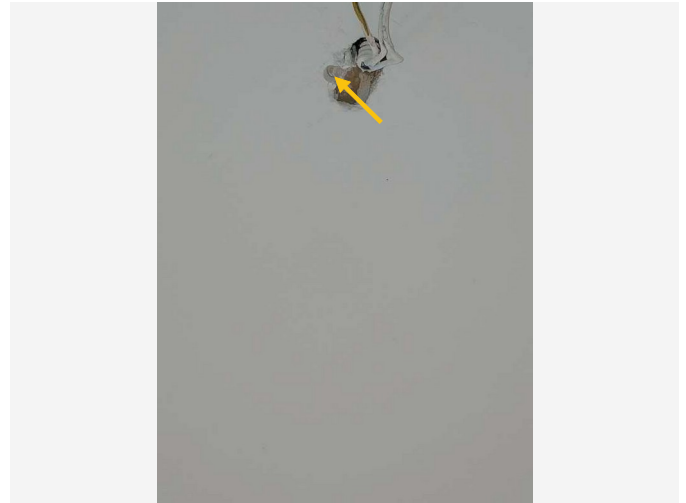
Fiche 6: Pleisterwerk plafonds

Geen asbest

#	Type	Referentie	Resultaat
6.1	Mengmonster	PP	Geen asbest

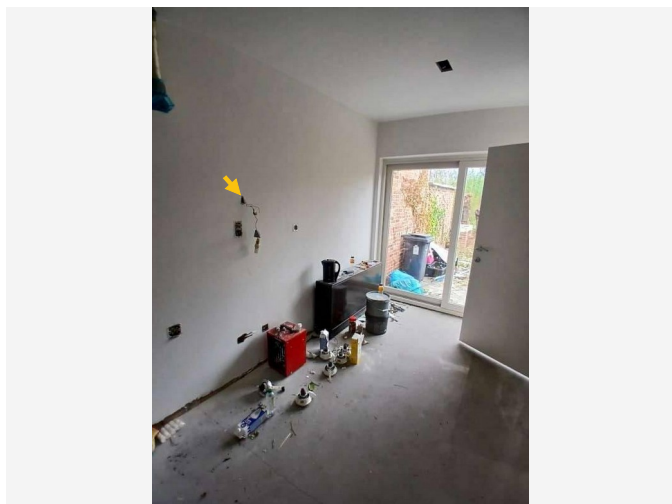
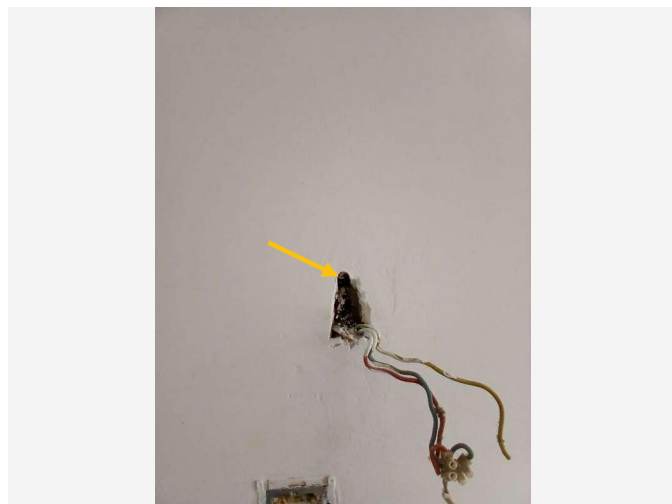
Fiche 7: Pleisterwerk muren

Geen asbest

#	Type	Referentie	Resultaat
7.1	Mengmonster	PW	Geen asbest
