# Asbestinventarisatetest

Dagmoedstraat 23, 9506 Geraardsbergen

Attestnummer : 20230419-000439.000

**Niet-asbestveilig**

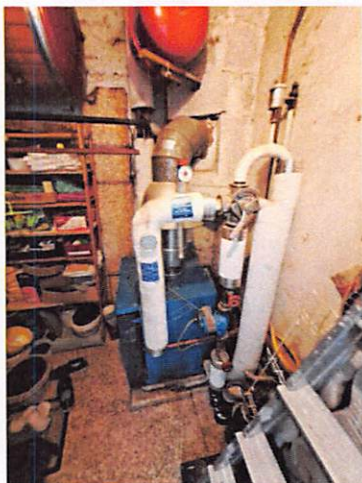
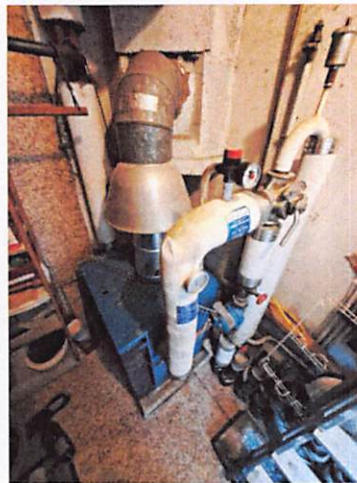
## Fiche 1: gipsleiding bocht

Eindbeoordeling materiaalarisico	Hoog materiaalarisico en/of hoge kans op vezelvrijgave
----------------------------------	--

Gebondenheid	Categorie 2: niet-hechtgebonden met matrix
Asbestsoort (vezeltype)	Amfibool aanwezig, uitgezonderd crocidoliet
Asbestconcentratie	Hoog ( $\geq 50\%$ )
Afschermingsgraad van het gehele materiaal	Geheel of deels (ook) vrij aan de binnenlucht
Toestand van het materiaal	Matig beschadigd, matig verweerd

#	Type	Referentie	Resultaat
1.1	Mengmonster	ID 5	Amosiet

**Dringend verwijderen**

- Sluit de ruimte luchtdicht af en vermijd het betreden van de ruimte.
- Verwijder dit asbestmateriaal zo snel mogelijk. Volg de toestand goed op.

- Hermetische zone (erkend asbestverwijderaar)  
Bij het verwijderen van leidingisolatie is er een hoog risico op het vrijkomen van asbestvezels. Daarom mag dit enkel verwijderd worden door een erkend asbestverwijderaar met een hermetische zone.

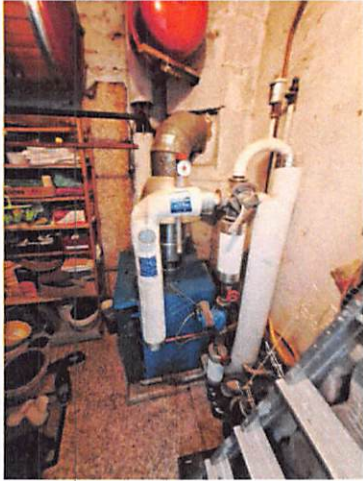
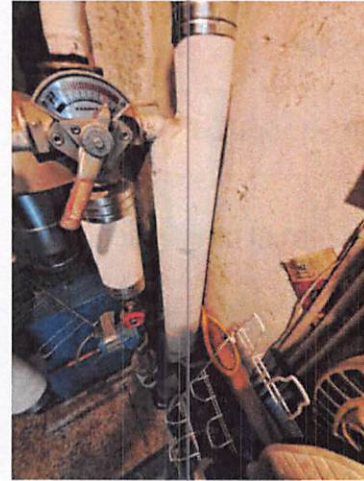
## Fiche 2: gipsleiding recht

Eindbeoordeling materiaalrisico	Hoog materiaalrisico en/of hoge kans op vezelvrijgave
---------------------------------	---

Gebondenheid	Categorie 2: niet-hechtgebonden met matrix
Asbestsoort (vezeltype)	Amfibool aanwezig, uitgezonderd crocidoliet
Asbestconcentratie	Hoog ( $\geq 50\%$ )
Afschermingsgraad van het gehele materiaal	Geheel of deels (ook) vrij aan de binnenlucht
Toestand van het materiaal	Matig beschadigd, matig verweerd

#	Type	Referentie	Resultaat
2.1	Mengmonster	ID 4	Amosiet

**Dringend verwijderen**

- Sluit de ruimte luchtdicht af en vermijd het betreden van de ruimte.
- Verwijder dit asbestmateriaal zo snel mogelijk. Volg de toestand goed op.

- Hermetische zone (erkend asbestverwijderaar)  
Bij het verwijderen van leidingisolatie is er een hoog risico op het vrijkomen van asbestvezels. Daarom mag dit enkel verwijderd worden door een erkend asbestverwijderaar met een hermetische zone.

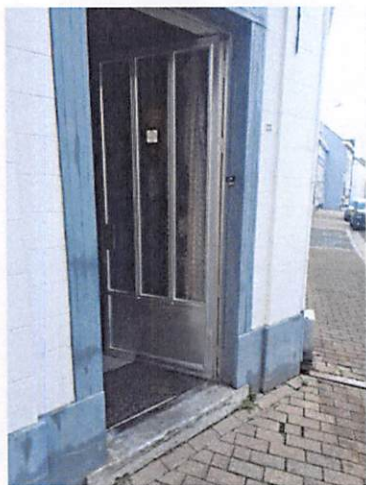
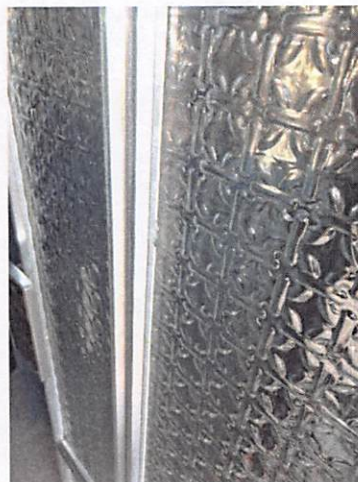
## Fiche 3: mastiek glas/schrijnwerk aluminium

Eindbeoordeling materiaalarisico	Verhoogd materiaalarisico en/of verhoogde kans op vezelvrijgave
----------------------------------	---

Gebondenheid	Categorie 1: hechtgebonden in oorsprong
Asbestsoort (vezeltype)	Alleen chrysotiel
Asbestconcentratie	Laag (< 50%)
Afschermingsgraad van het gehele materiaal	Geheel of deels vrij aan de buitenlucht
Toestand van het materiaal	Matig beschadigd, matig verweerd

#	Type	Referentie	Resultaat
3.1	Puntmonster	ID 3	Chrysotiel

**Verwijderen**

- Zorg voor een veilig beheer. Vermijd het beschadigen van het asbestmateriaal. Controleer de toestand jaarlijks op wijzigingen.

- Eenvoudige handelingen: enkel door erkend asbestverwijderaar  
Deze toepassing moet met eenvoudige handelingen door een erkend verwijderaar verwijderd worden. Hierbij zal een industriële stofzuiger voor asbest worden gebruikt met HEPA-filter. Bij het verwijderen moet steeds rekening worden gehouden met alle milieu- en veiligheidsvoorschriften.

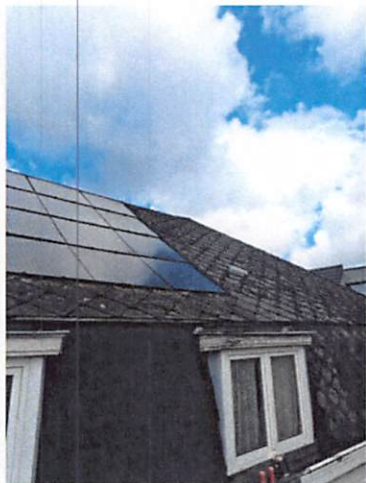
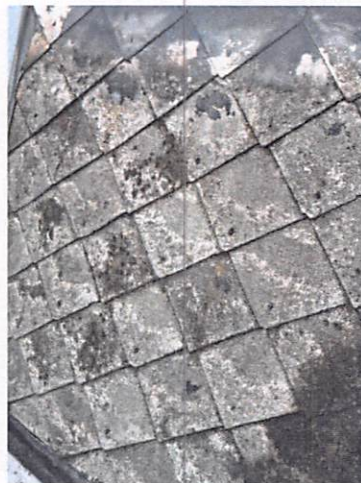
## Fiche 4: dakleien

Eindbeoordeling materiaalrisico	Verhoogd materiaalrisico en/of verhoogde kans op vezelvrijgave
---------------------------------	--

Gebondenheid	Categorie 1: hechtgebonden in oorsprong
Asbestsoort (vezeltype)	Crocidoliet aanwezig
Asbestconcentratie	Laag (< 50%)
Afschermingsgraad van het gehele materiaal	Geheel of deels vrij aan de buitenlucht
Toestand van het materiaal	Matig beschadigd, matig verweerd

**Verwijderen**

- Zorg voor een veilig beheer. Vermijd het beschadigen van het asbestmateriaal. Controleer de toestand jaarlijks op wijzigingen.
- Hemelwater dat afspoelt van asbestcement daken of gevels kan asbestdeeltjes bevatten. Gebruik het enkel voor gesloten circuits (bv. spoelen toiletten). Reinig na het vervangen van het dak of de gevel de dakgoten en regenwaterput of -ton om asbesthoudend sediment of slib te verwijderen

- Eenvoudige handelingen: mag via doe-het-zelf of door werknemer(s) met opleidingsattest eenvoudige handelingen  
Deze toepassing kan verwijderd worden met eenvoudige handelingen. Door het grote volume en moeilijke bereikbaarheid is het aangeraden om dit te laten verwijderen door een professional die beschikt over het opleidingsattest 'Asbestverwijdering eenvoudige handelingen'. Bij het verwijderen moet steeds rekening worden gehouden met alle milieu- en veiligheidsvoorschriften.

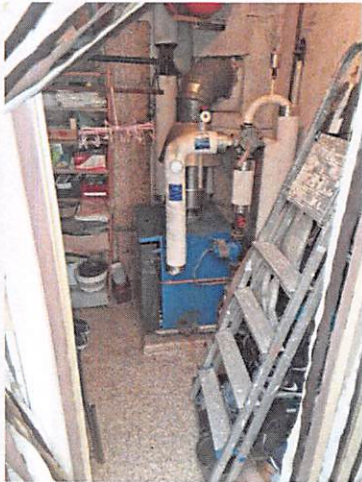
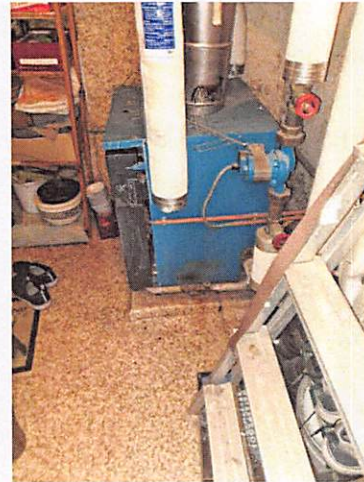
## Fiche 5: stooktoestel

Eindbeoordeling materiaalrisico	Laag materiaalrisico en/of verlaagde kans op vezelvrijgave
---------------------------------	--

Gebondenheid	Categorie 2: niet-hechtgebonden met matrix
Asbestsoort (vezeltype)	Alleen chrysotiel
Asbestconcentratie	Hoog ( $\geq 50\%$ )
Afschermingsgraad van het gehele materiaal	Enkel randen niet afgeschermd maar geen contact met binnenluchtstromen
Toestand van het materiaal	Licht beschadigd, licht verweerd. Intact materiaal type Pical – asbestboard of categorie III 'gebondenheid'

**Verwijderen**

- Zorg voor een veilig beheer. Vermijd het beschadigen van het asbestmateriaal. Controleer de toestand jaarlijks op wijzigingen.

- Eenvoudige handelingen: mag via doe-het-zelf of door werknemer(s) met opleidingsattest eenvoudige handelingen  
Deze toepassing kan met eenvoudige handelingen verwijderd worden door een doe-het-zelver en afgevoerd worden naar een erkend asbestverwerker. U dient het te verpakken in een dubbele plastic zak, een asbestzak of aangepaste asbestfolie. Zo vermijdt u stofvorming en breuken tijdens het transport.

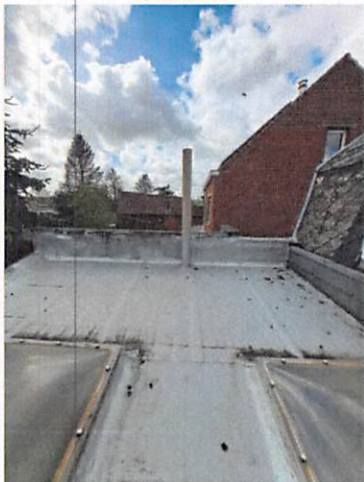
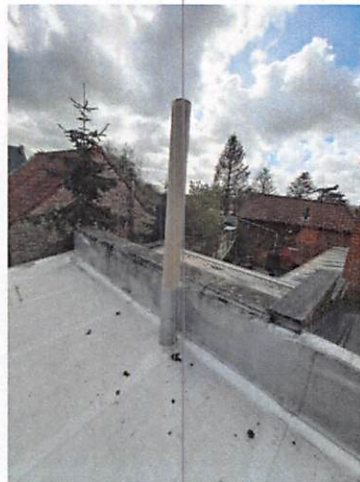
## Fiche 6: rookgaskanaal

Eindbeoordeling materiaalarisico	Verhoogd materiaalarisico en/of verhoogde kans op vezelvrijgave
----------------------------------	---

Gebondenheid	Categorie 1: hechtgebonden in oorsprong
Asbestsoort (vezeltype)	Crocidoliet aanwezig
Asbestconcentratie	Laag (< 50%)
Afschermingsgraad van het gehele materiaal	Geheel of deels vrij aan de buitenlucht
Toestand van het materiaal	Matig beschadigd, matig verweerd

**Verwijderen**

- Zorg voor een veilig beheer. Vermijd het beschadigen van het asbestmateriaal. Controleer de toestand jaarlijks op wijzigingen.

- Eenvoudige handelingen: mag via doe-het-zelf of door werknemer(s) met opleidingsattest eenvoudige handelingen  
Deze toepassing kan het veiligst verwijderd worden met eenvoudige handelingen door een professional die beschikt over het opleidingsattest 'Asbestverwijdering eenvoudige handelingen'. Bij het verwijderen moet steeds rekening worden gehouden met alle milieu- en veiligheidsvoorschriften.

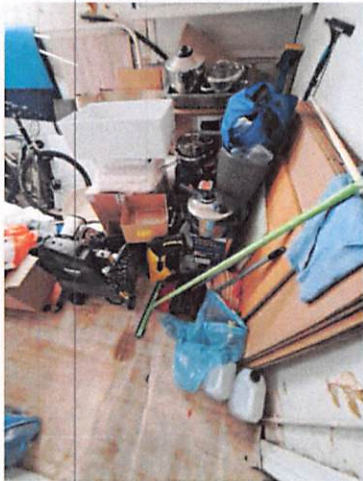
## Fiche 7: kelder

**Reden:** Slotvaste toegangspoort, -deur of -luik

**Uitleg van de asbestdeskundige:** Het toegangsluik is bedekt met een vloerzeil en kan bijgevolg niet worden geopend daar wij geen schade kunnen aanbrengen.

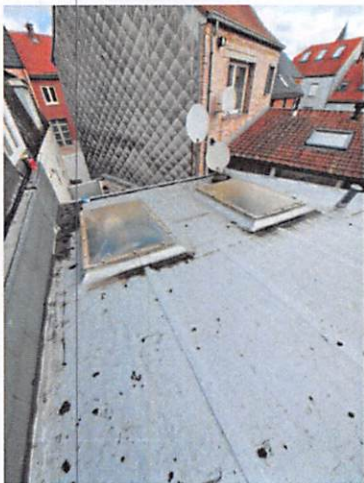
## Fiche 8: plat dak

Het plat dak is afgewerkt met epdm. Dit is bijgevolg niet-asbestverdacht.

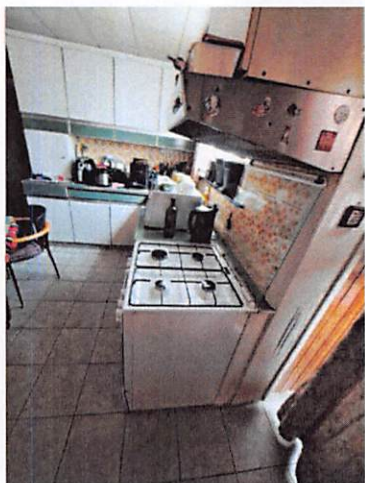
## Fiche 9: tegels + tegellijm

De tegels alsook de tegellijm zijn mogelijk asbesthoudend. Wij kunnen hier echter geen uitsluitsel over geven, daar wij geen destructief onderzoek mogen verrichten.

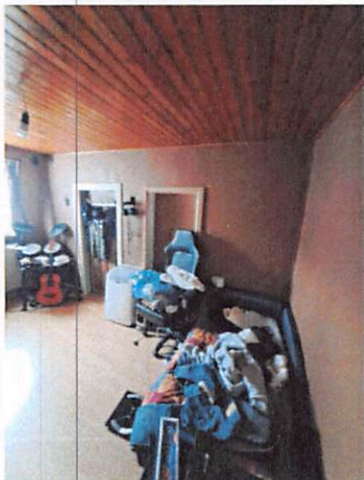
## Fiche 10: wanden gelijkvloers + 1e verdieping

De wanden op het gelijkvloers en de eerste verdieping zijn bezet met houtvezelplaten. Dit is bijgevolg niet-asbestverdacht.

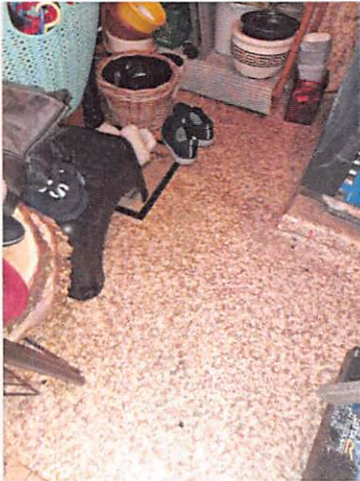
## Fiche 11: vloerzeil stooklokaal

Het vloerzeil in het stooklokaal is niet-asbestverdacht.

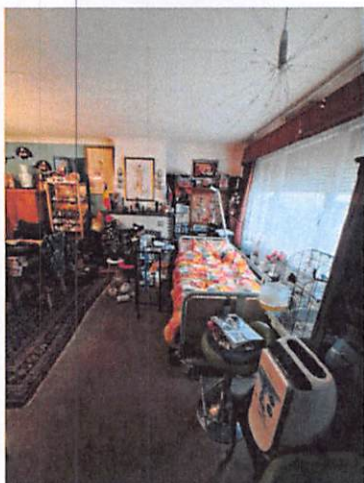
## Fiche 12: plafond gelijkvloers + 1e verdieping

Het plafond op het gelijkvloers en de eerste verdieping bestaan uit hout, karton en andere niet-asbestverdachte materialen.

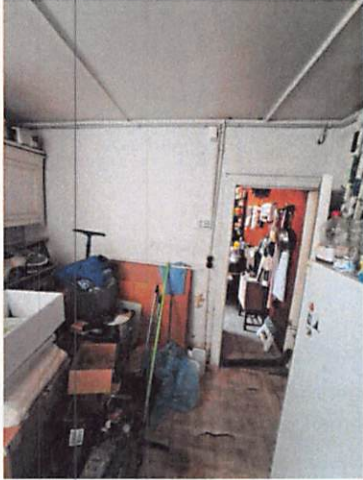
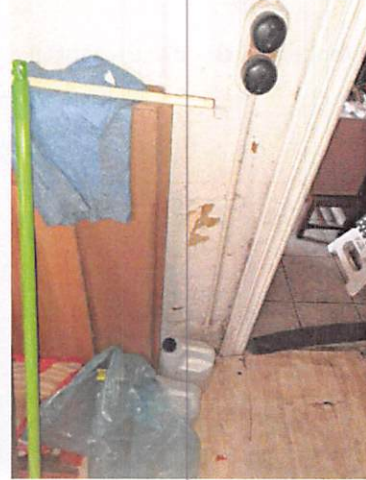
## Fiche 13: pleisterwerk muur

Geen asbest

#	Type	Referentie	Resultaat
13.1	Mengmonster	ID 1	Geen asbest

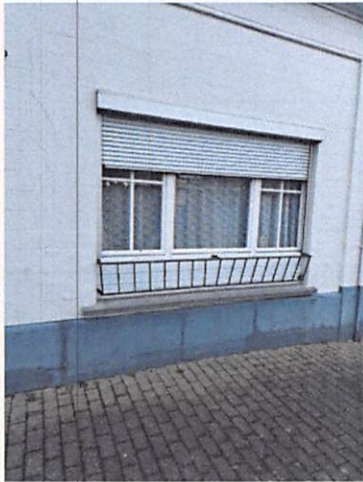
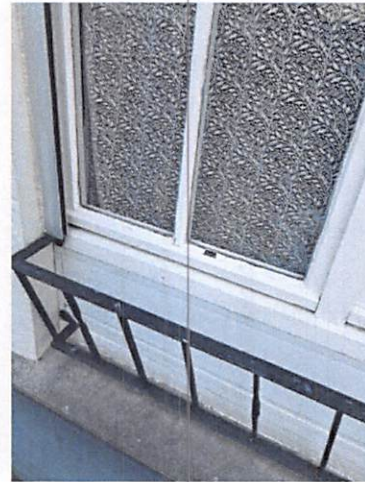
## Fiche 14: mastiek glas/schrijnwerk houten raam

Geen asbest

#	Type	Referentie	Resultaat
14.1	Puntmonster	ID 2	Geen asbest

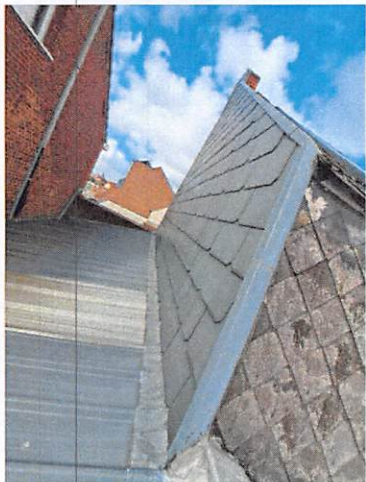
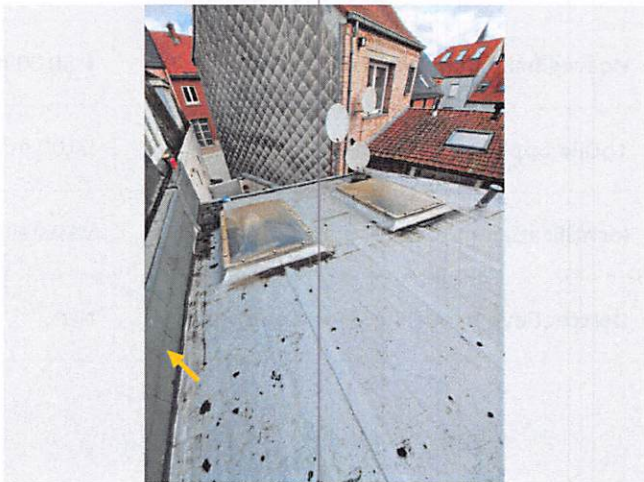
## Fiche 15: gevelleien

Geen asbest

#	Type	Referentie	Resultaat
15.1	Puntmonster	ID 6	Geen asbest
